UNIVERSIDAD CÉSAR VALLEJO

**FACULTAD DE INGENIERÍA Y ARQUITECTURA
ESCUELA PROFESIONAL DE INGENIERÍA CIVIL**

Evaluación superficial de pavimento flexible con método PCI en la Av.
Luis Montero y propuesta de mejoramiento con caucho granulado,
Piura – 2021.

TESIS PARA OBTENER EL TÍTULO PROFESIONAL DE:

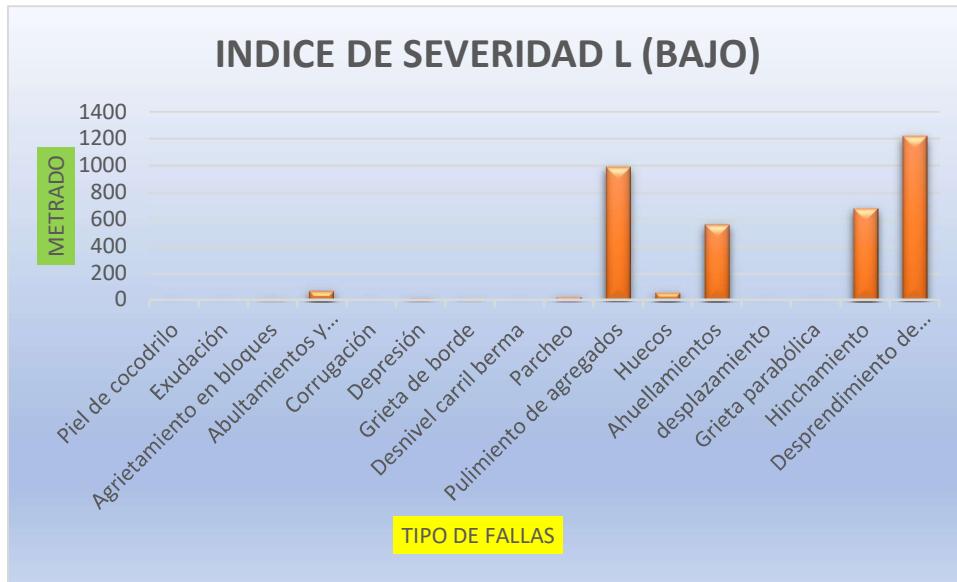
Figura 06. Representación gráfica de la cuantificación de fallas encontradas en la Av. Luis Montero, Distrito de Castilla, Provincia de Piura con índice de severidad BAJO (L).

Los tipos de fallas encontradas se presentan a continuación con sus respectivos niveles de severidad en la Av. Luis Montero, distrito de Castilla, Provincia de Piura; se puede observar en ella que la falla que más influencia tiene y que dicho sea el caso es la más resaltante con un nivel de severidad H (ALTO), número 13, código (HUE), denominación “HUECOS” o también llamados “BACHEO”

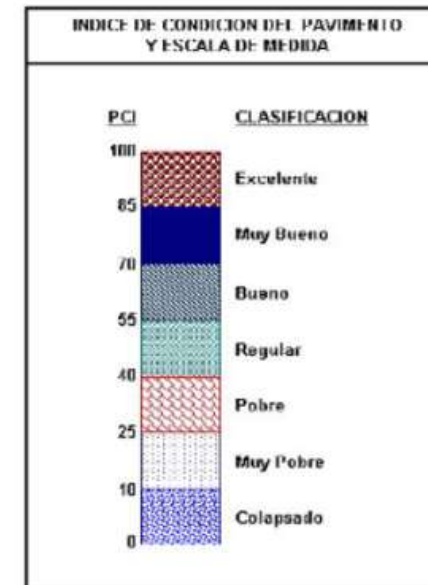
TRAMO: KM 0+000.00 - KM 0+037.50 / CARRIL TRAMO I								
N°	AREA (m²)	UNIDAD DE MUESTREO	PROGRESIVA		m	VDC	PCI	CLASIFICACION
			INICIAL	FINAL				
01	228.8	UM-1	00+000	00+038	5.0	94	6	Colapsado
PROMEDIO							6	Colapsado

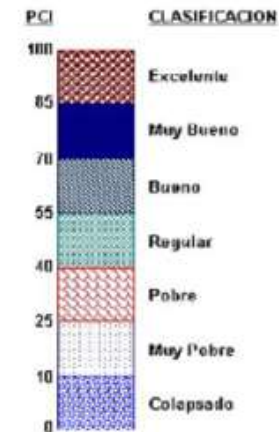
N°	AREA (m²)	UNIDAD DE MUESTREO	PROGRESIVA		m	VDC	PCI	CLASIFICACION
			INICIAL	FINAL				
01	228.8	UM-2	00+038	00+075	6.0	75	25	Pobre
PROMEDIO							25	Pobre

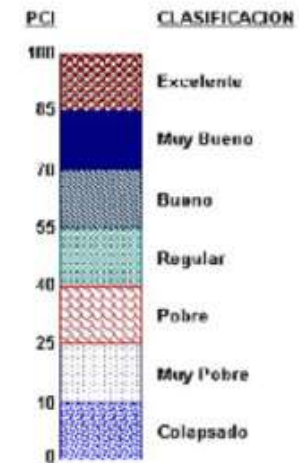
N°	AREA (m²)	UNIDAD DE MUESTREO	PROGRESIVA		m	VDC	PCI	CLASIFICACION
			INICIAL	FINAL				
01	228.8	UM-3	00+075	00+112	5.8	72	28	Pobre
PROMEDIO							28	Pobre

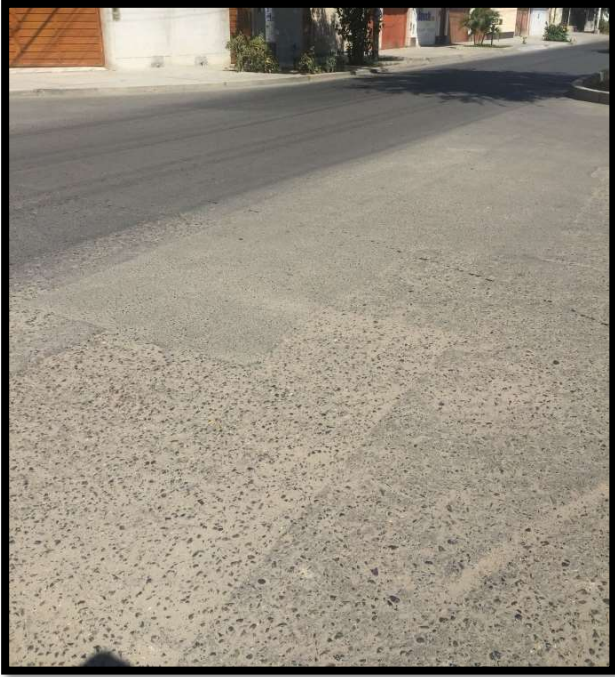
Figura 13. Pulimiento de Agregados
