UNIVERSIDAD CÉSAR VALLEJO

Evaluación de las patologías del concreto en la laguna de
tratamiento de aguas residuales de salitral, Sullana, Piura 2020

TESIS PARA OBTENER EL TÍTULO PROFESIONAL DE INGENIERO CIVIL

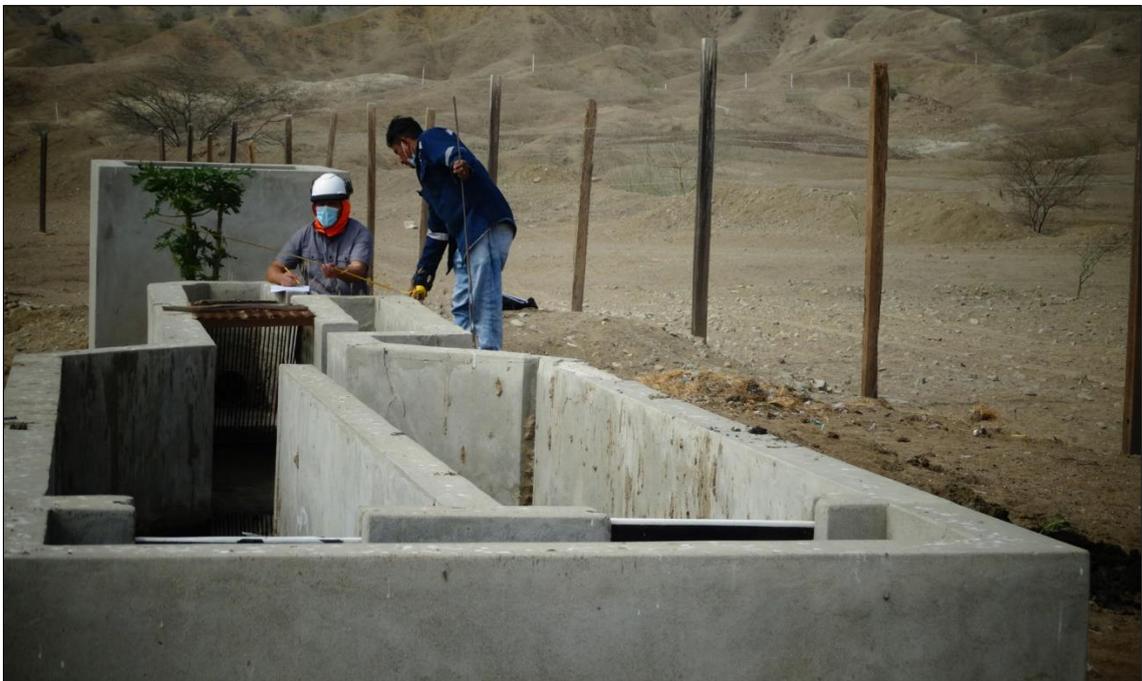
Figura 8 Toma de las medidas del área de la cámara de rejás

Unidad de análisis N°02 - Cámara de rejillas; las patologías con mayor grado de afectación en el área evaluada son: Descamación mecánica con un grado de afectación GRAVE, fracturas por asentamiento con un grado de afectación GRAVE y fisuras y grietas con un grado de afectación MODERADO.

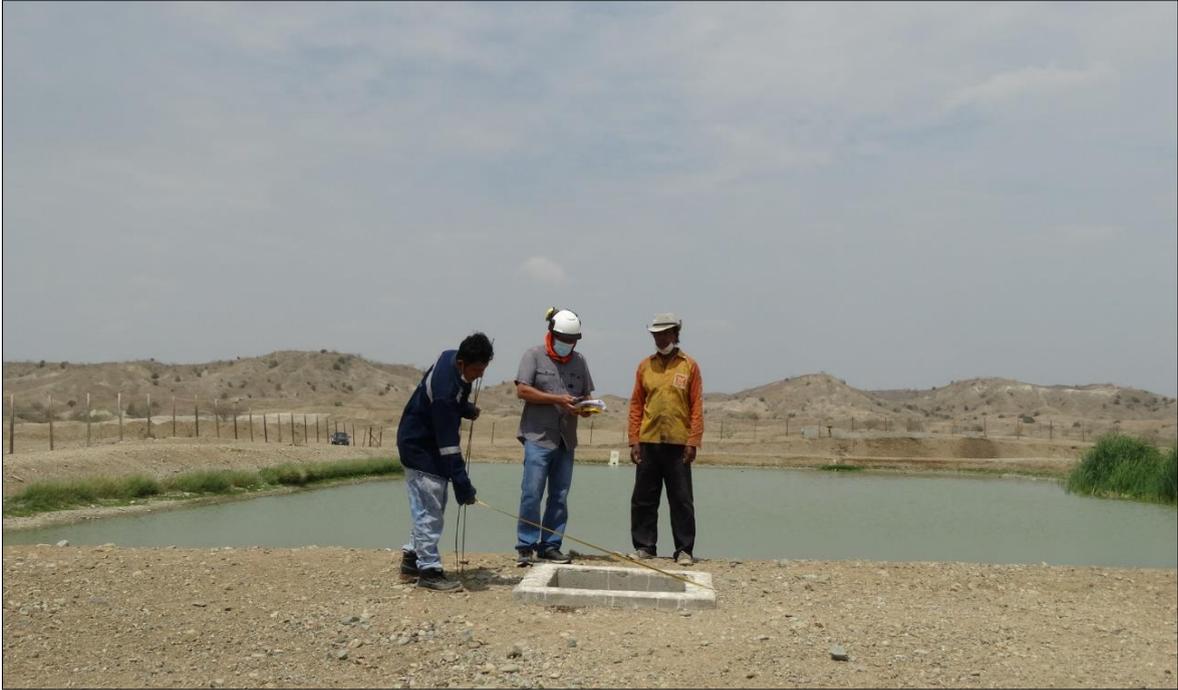
Figura 21 Toma de las medidas del área de la cámara de inspección

Unidad de análisis N°06 - Cámara de inspección; las patologías con mayor grado de afectación en el área evaluada son: descamación mecánica con un grado de afectación MODERADO, ataque por sulfatos con un grado de afectación MODERADO y fisuras y grietas con un grado de afectación MODERADO.

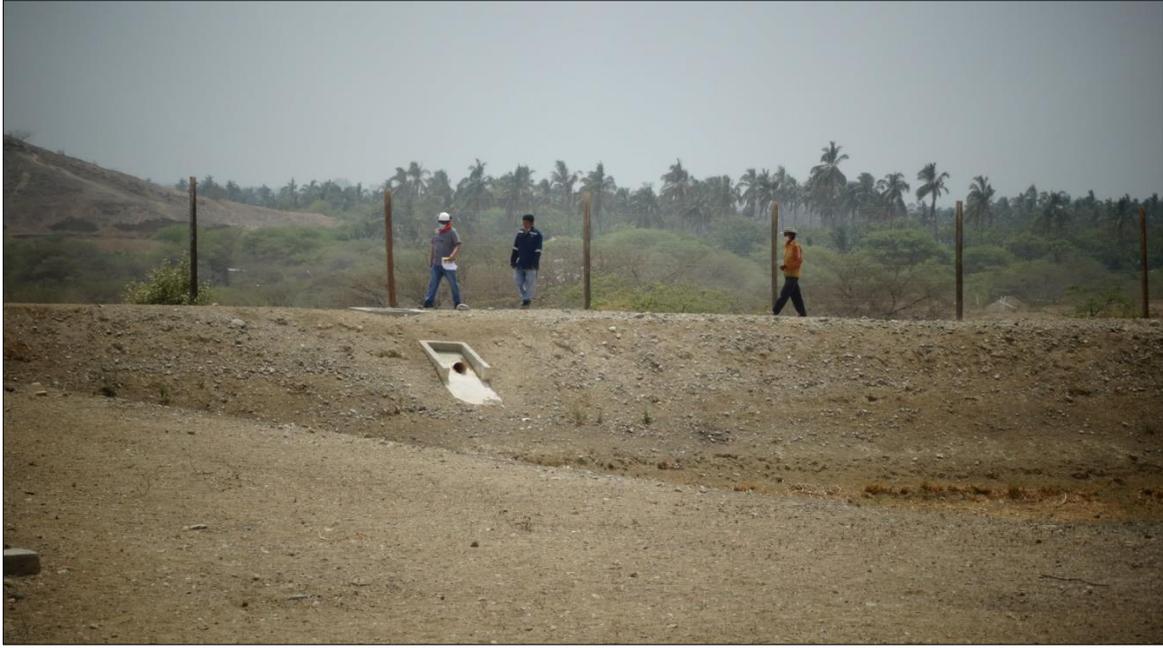
Figura 23 Toma de las medidas de los puntos de ingreso/salida

Unidad de análisis N°07 – Punto de ingreso de entrada salida; las patologías con mayor grado de afectación en el área evaluada son: fracturas por asentamiento con un grado de afectación GRAVE, fisuras y grietas con un grado de afectación MODERADO y descamación mecánica con un grado de afectación MODERADO.
