**FACULTAD DE INGENIERÍA Y ARQUITECTURA
ESCUELA PROFESIONAL DE INGENIERÍA CIVIL**

**“Evaluación superficial del pavimento rígido, aplicando el
método PCI en la calle San Carlos – Jaén – Cajamarca - 2021”**

Se realizó en la calle San Carlos en sus 04 cuadras (N° 02 al 05), tiene una longitud de 00+365.00 Km, dos carriles con sentido bidireccional, con una calzada de 6.50m, paños de 3.50 x 5.00 m. Y el PCI promedio 60.66. El pavimento actual en estado Bueno. Los tipos de fallas superficiales en las 07 unidades de muestra más representativos son: Parche grande (Mayor a 0.45 m²) con Cód. (29) con un total de 187 fallas representando un 53.13%; Pulimiento de agregados con Cód. (31) con un total de 83 fallas representando un 23.58%; y mapa de grietas, craquelado con Cód. (36) con un total de 09 fallas representando un 2.56 %.

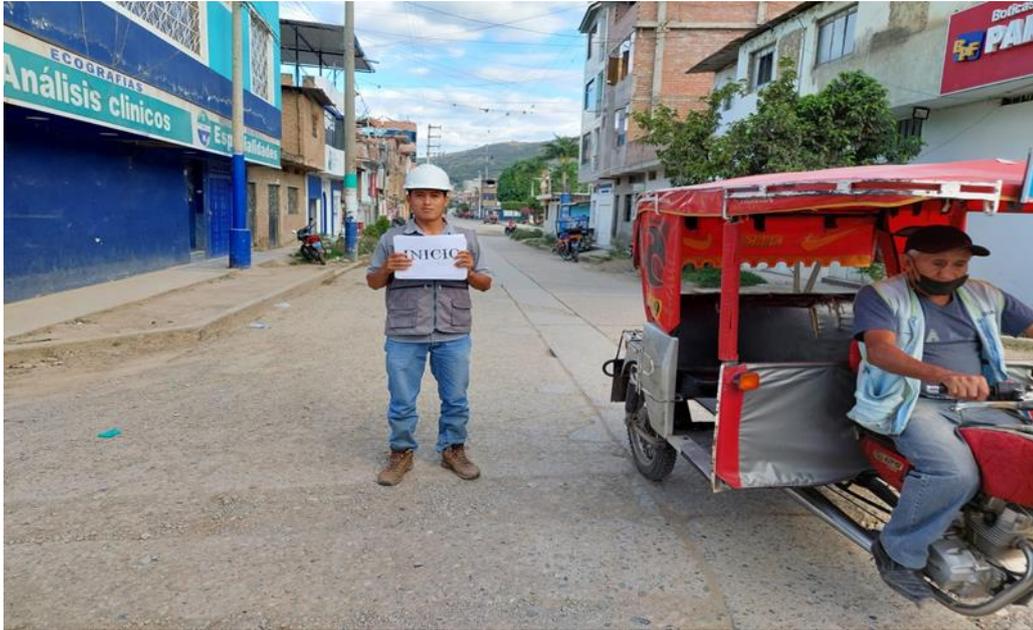
FOTO:	01
LEYENDA:	Vista panorámica del inicio en la calle San Carlos cuadra N°02 ubicada con progresiva 00+00 km.

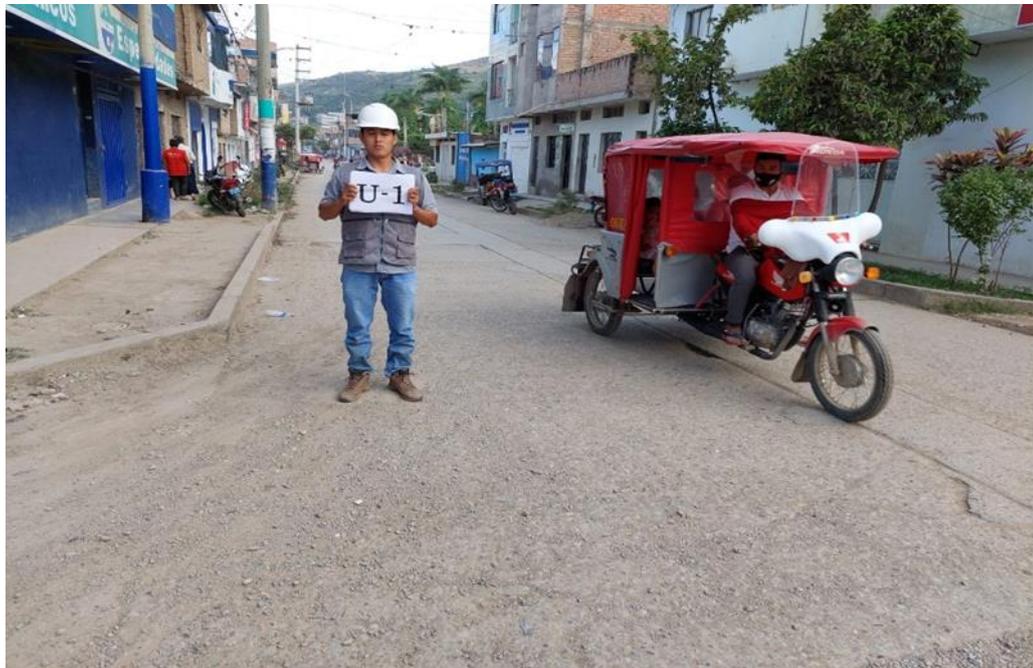
FOTO:	02
LEYENDA:	Vista panorámica de la U-1 en la progresiva 00+00 km, Ubicado en la Calle San Carlos N°02 con la Intersección Túpac Amaru.

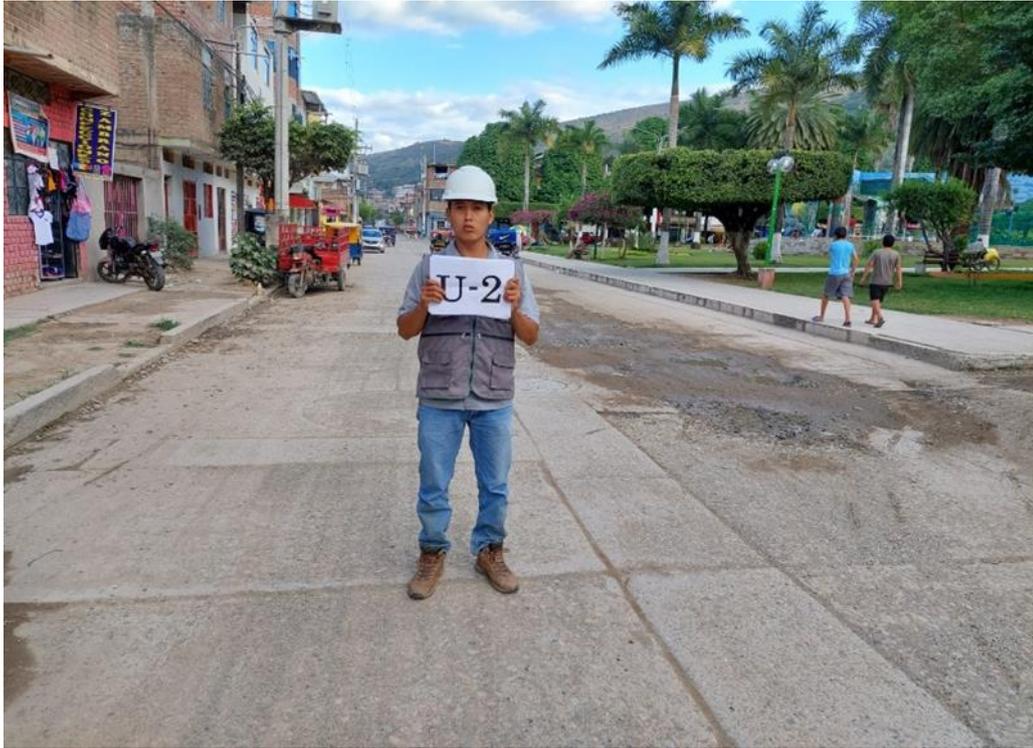
FOTO:	05
LEYENDA:	Vista panorámica de la unidad de muestra U-2 que comprende las progresivas desde 00+050 al 00+100 km, Ubicado en la Calle san Carlos cuadra N° 02
