ESCUELA PROFESIONAL DE INGENIERÍA CIVIL

“Evaluación estructural de viviendas autoconstruidas sobre relleno
sanitario, Barrio Primero de Mayo, Lima 2020”

**TESIS PARA OBTENER EL TÍTULO PROFESIONAL DE:
Ingeniero Civil**

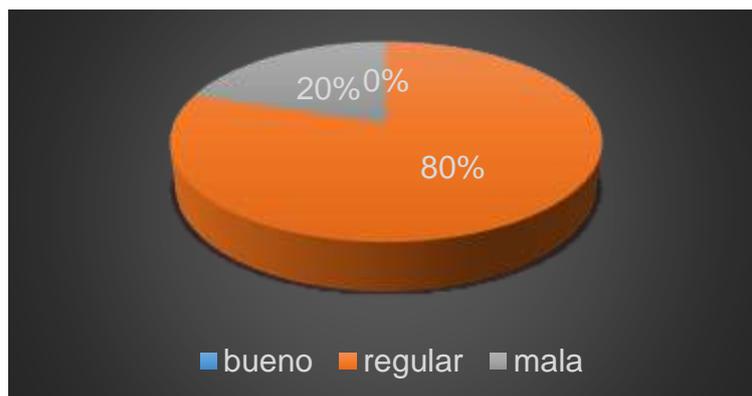
Figura 13. Estado actual de las viviendas.

En la figura 13, se observa que el estado actual de las viviendas en 80% están en condiciones regulares y el 20% en malas condiciones, no se encuentra ninguna vivienda en un buen estado. Asimismo, se encontraron diferentes deficiencias y fallas estructurales que ponen en riesgo a la población en general, esto debido a la antigüedad de las construcciones.

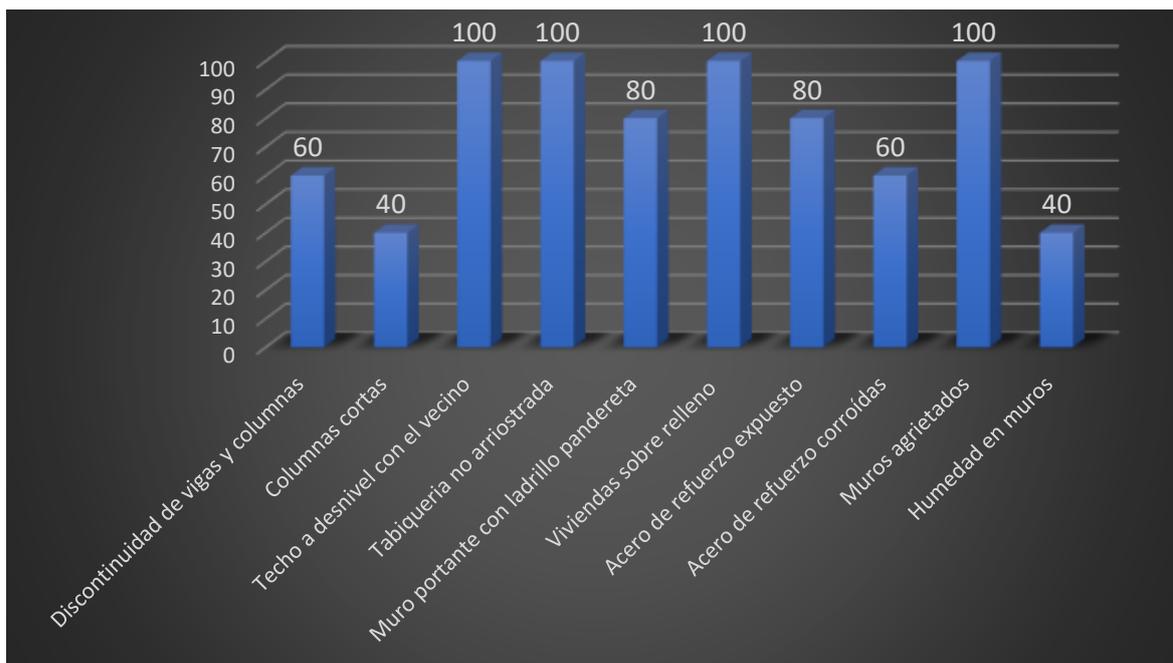
Figura 14. Problemas estructurales de las viviendas.

En la figura 14, se observa que en promedio el 76% de las viviendas autoconstruidas tiene diversas fallas estructurales.

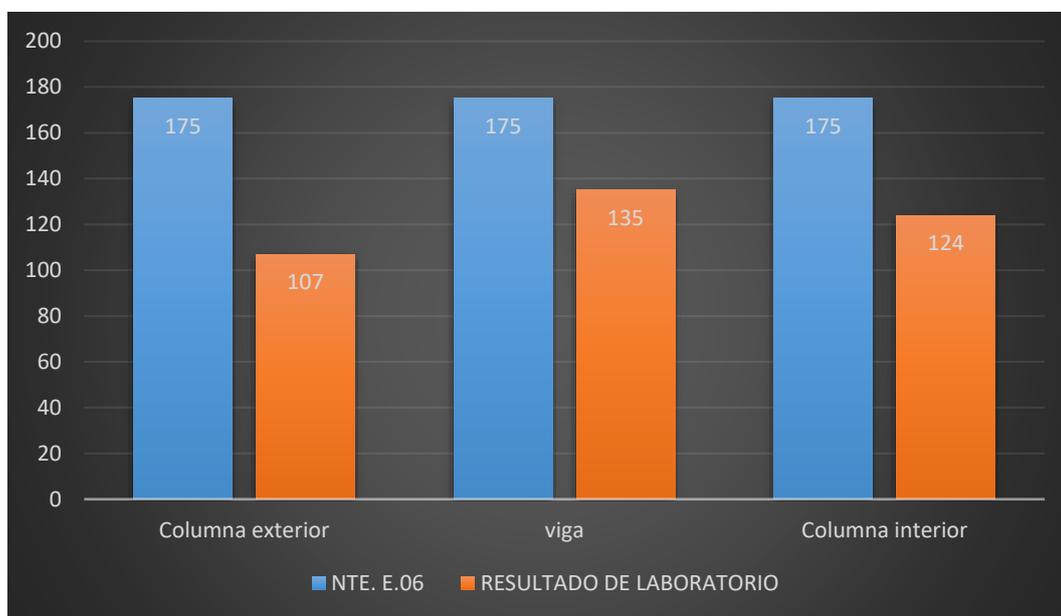
Figura 19. Comparación de resistencia del concreto NTE. E.060 y ensayos de laboratorio.

Según la figura 19, que corresponde al testigo diamantino de una columna exterior, se observa que la resistencia a la compresión del concreto es de $f'c=107\text{Kg/cm}^2$, de la viga $f'c=135\text{Kg/cm}^2$ y de una columna interior $f'c=124\text{Kg/cm}^2$, lo cual está por debajo de lo que establece el RNE. y la NTE E.060, la resistencia del concreto estructural no debe ser menor a $f'c=175\text{Kg/cm}^2$. Salvo para concreto estructural simple u otras excepciones a esta norma.

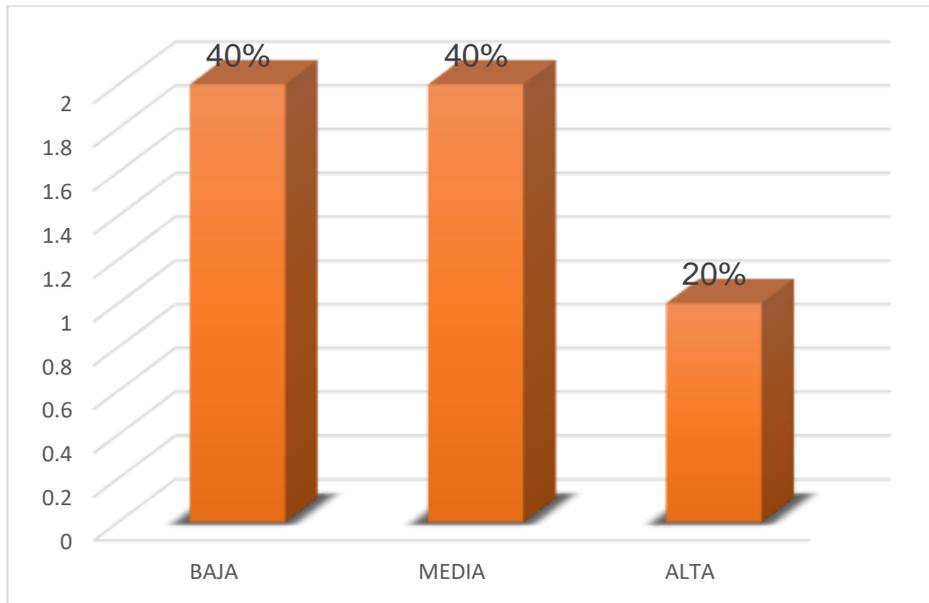
Figura 21. Abertura en los muros.

En la figura 21, de las viviendas autoconstruidas se observa, que el 40% presentan una abertura baja en los muros, el 40% presentan una abertura media y el 20% presentan una abertura alta en los muros. Estas aberturas o separación, se encuentra en diferentes partes de una vivienda, ya sea en el interior o exterior.

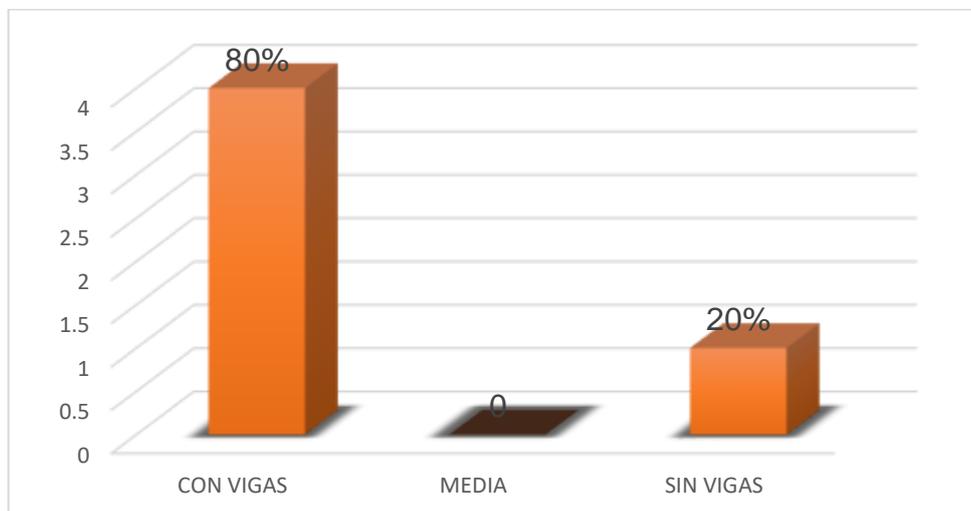
Figura 22. Vigas de amarre.

En la figura 22, con respecto a las vigas de amarre, se puede observar que el 80% de las viviendas tienen vigas de amarre, el 20% no cuentan con vigas en su estructura. Sin embargo, la mala calidad de mano de obra, determina la falta de rigidez de estos elementos, donde se observa el acero de refuerzo expuesto,

cangrejera en las columnas y vigas entre otras patologías, que causan grandes daños a la estructura de las viviendas.

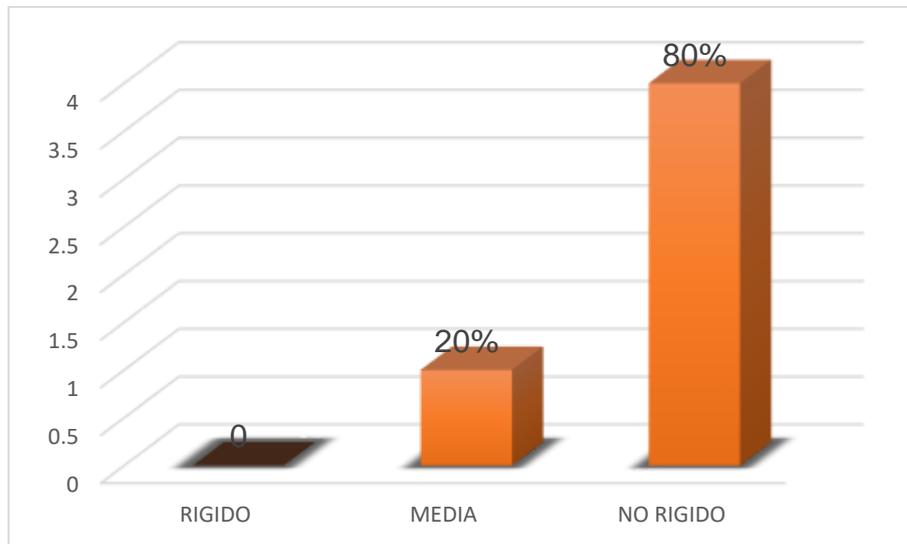
Figura 23. Columnas y vigas de confinamiento.

Las columnas y vigas de confinamiento de acuerdo a la figura 23, el 80% no son rígidos, y el 20% son medianamente rígidos. Esto genera inestabilidad en las viviendas y vulnerabilidad frente a un sismo de baja magnitud.

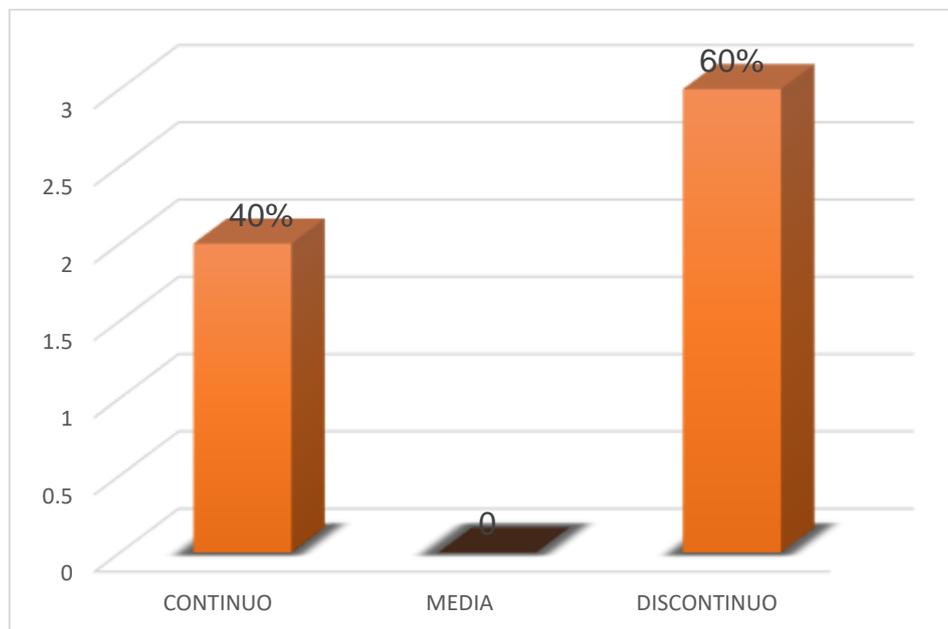
Figura 24. Muros confinados y reforzados.

La figura 24, muestra que el 40% de los muros confinados muestran continuidad, y el 60% de los muros confinados son discontinuos. Esto genera que los elementos tengan diferentes esfuerzos y no trabajan en forma efectiva.

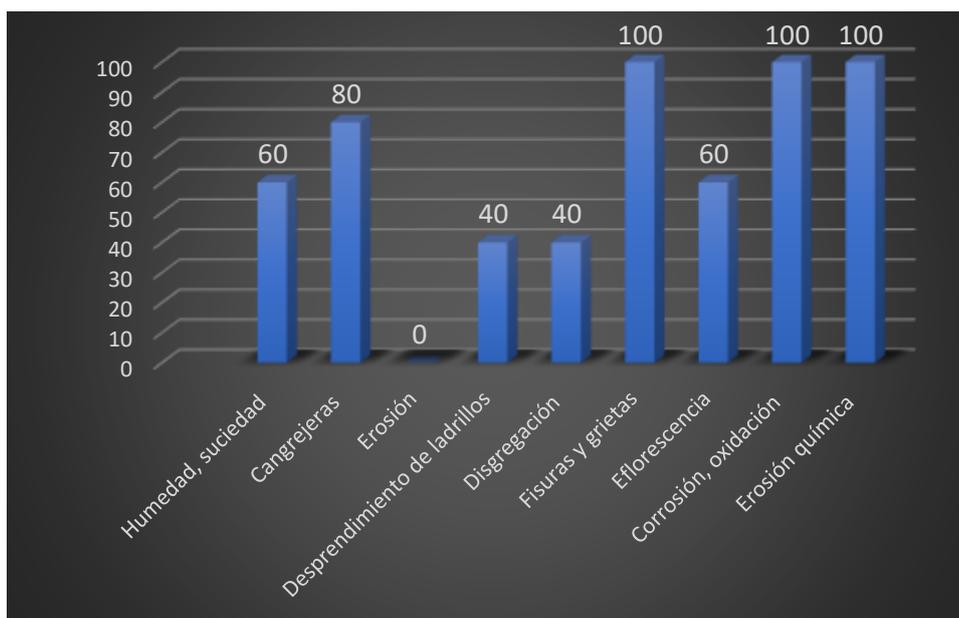
Figura 25. Principales deficiencias estructurales.

De la figura 25, se determina que más del 60% de las viviendas autoconstruidas presentan deficiencias físicas propias al tipo de construcción y del terreno. Como la humedad, cangrejas, disgregación, fisuras y grietas en todas las viviendas se observó estas fallas, la eflorescencia a causa de la humedad o la mala calidad de materiales usados en la autoconstrucción de viviendas.

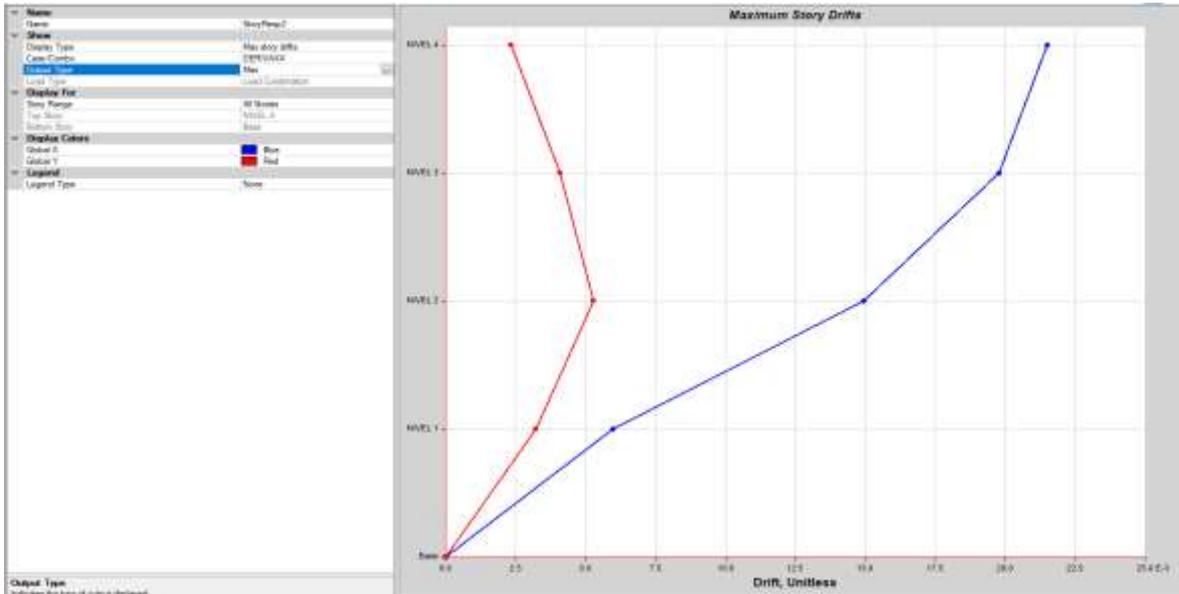
Figura 26. Derivas en la dirección X.

Del análisis sísmico desarrollado se observa que las derivas en la dirección “X” en el segundo y tercer nivel exceden la deriva permisible, teniendo que:

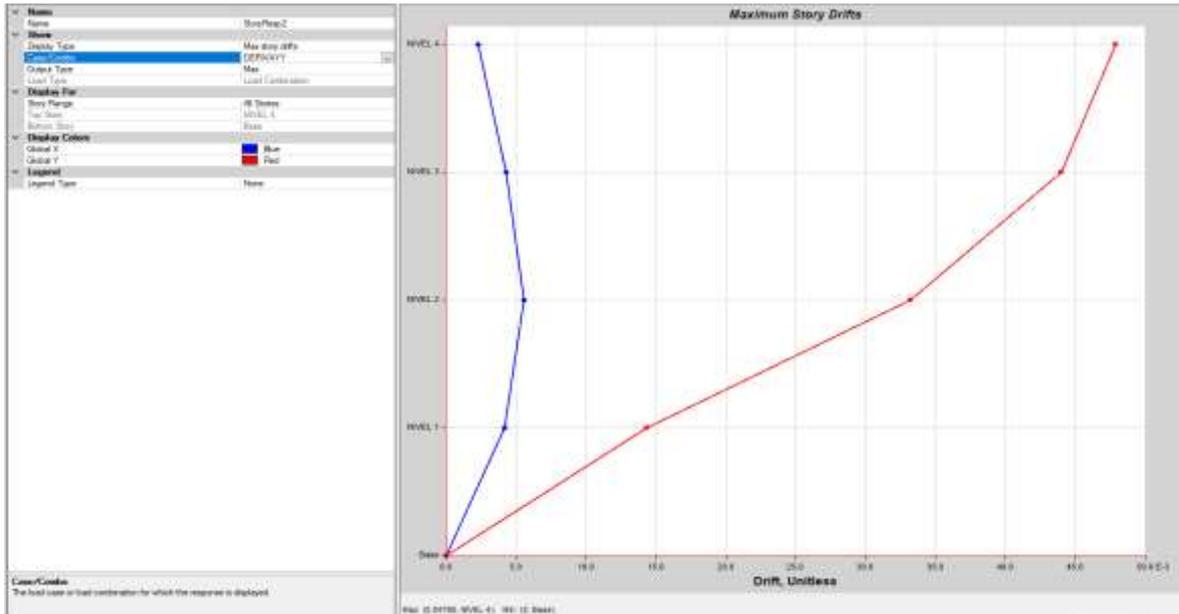
Figura 27. Derivas en la dirección Y.

Del análisis sísmico desarrollado se observa que las derivas en la dirección “Y” en el segundo y tercer nivel exceden la deriva permisible, teniendo que:

- Primer nivel deriva de: 0.014348
- Segundo nivel deriva de: 0.033209
- Tercer nivel deriva de: 0.043994

Teniendo como deriva máxima permisible de: 0.007

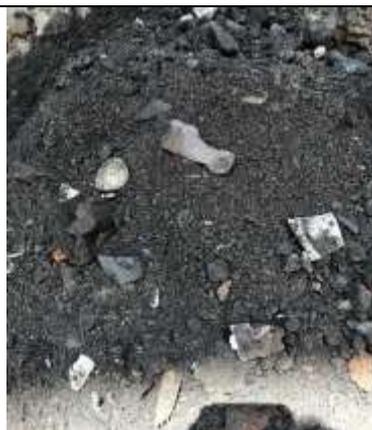
Material organico e inorgánico

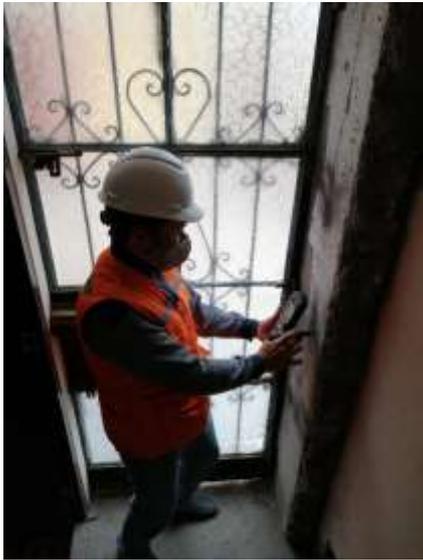
Escaneo de acero

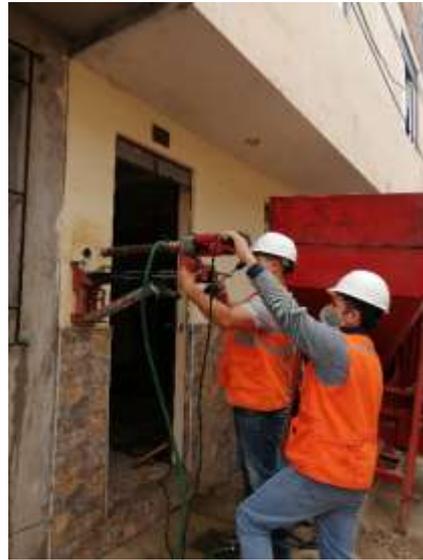
Extracción de la muestra en columna exterior

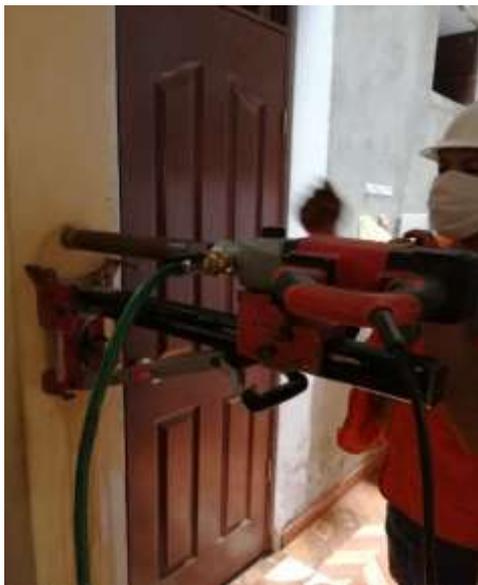
Extracción de la muestra en columna interior

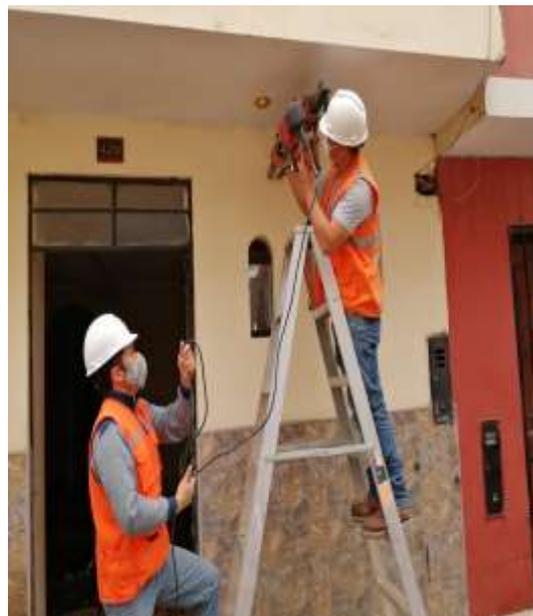
Extracción de la muestra en viga

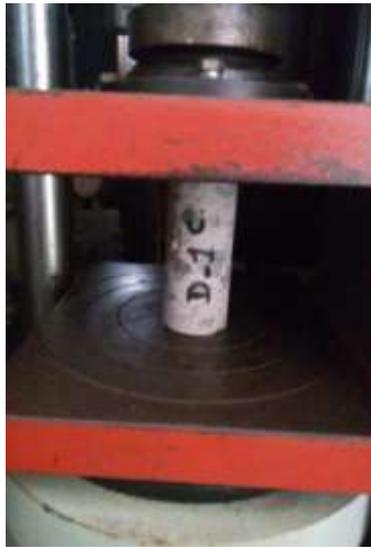
ANTES DEL ENSAYO

Identificación de la Muestra	Fecha de Extracción	Diámetro (cm)	Altura (cm)	Área (cm ²)	Carga Total (kg)	Factor de Corrección (Altura/ Diámetro)	Resistencia a la Compresión (Kg/cm ²)	Resistencia a la Compresión (MPa)	Tipo de Fractura
JA-BPM-D1C	17/10/2020	5.82	9.6	26.6	2873	1.0	107	10.5	2

Observaciones: Se observa un material de grava subangulosa con arena color gríz verdoso.

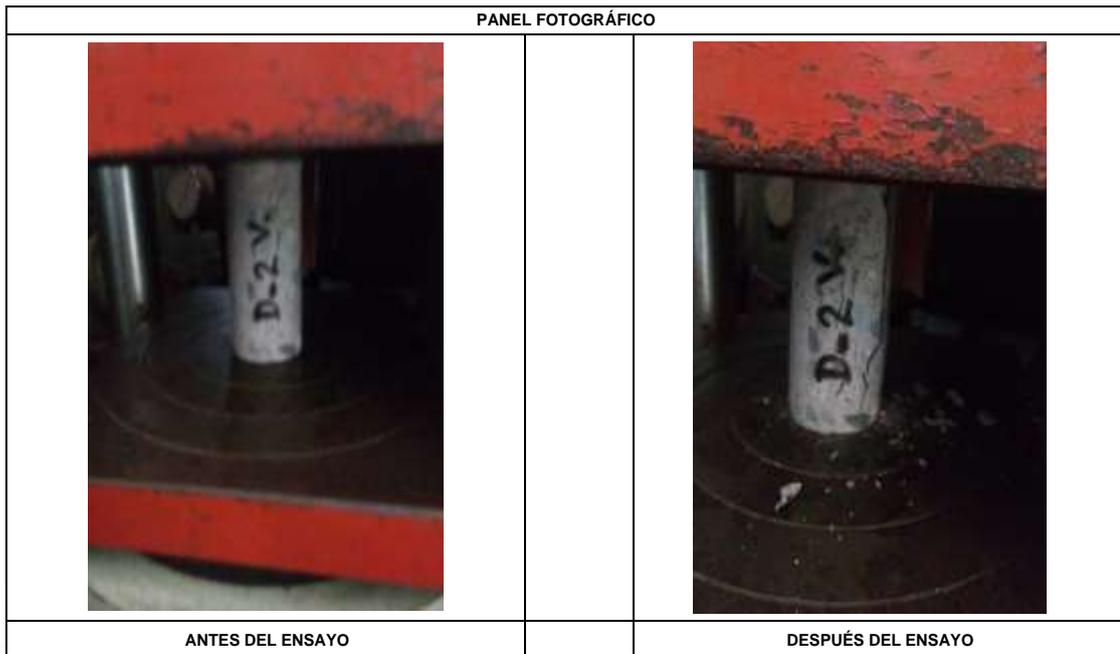
Identificación de la Muestra	Fecha de Extracción	Diámetro (cm)	Altura (cm)	Área (cm ²)	Carga Total (kg)	Factor de Corrección (Altura/Diámetro)	Resistencia a la Compresión (Kg/cm ²)	Resistencia a la Compresión (MPa)	Tipo de Fractura
JA-BPM-D2V	17/10/2020	5.82	10.2	26.6	3624	1.0	135	13.3	3

Observaciones: Se observa un material de grava subangulosa con arena color gríz verdoso.

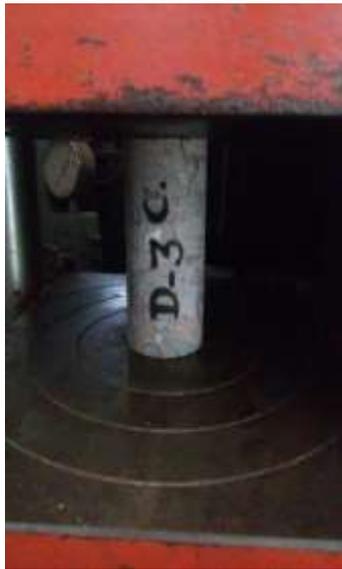
ANTES DEL ENSAYO

Identificación de la Muestra	Fecha de Extracción	Diámetro (cm)	Altura (cm)	Área (cm ²)	Carga Total (kg)	Factor de Corrección (Altura/Diámetro)	Resistencia a la Compresión (Kg/cm ²)	Resistencia a la Compresión (MPa)	Tipo de Fractura
JA-BPM-D3C	17/10/2020	5.82	10.2	26.6	3327	1.0	124	12.2	3

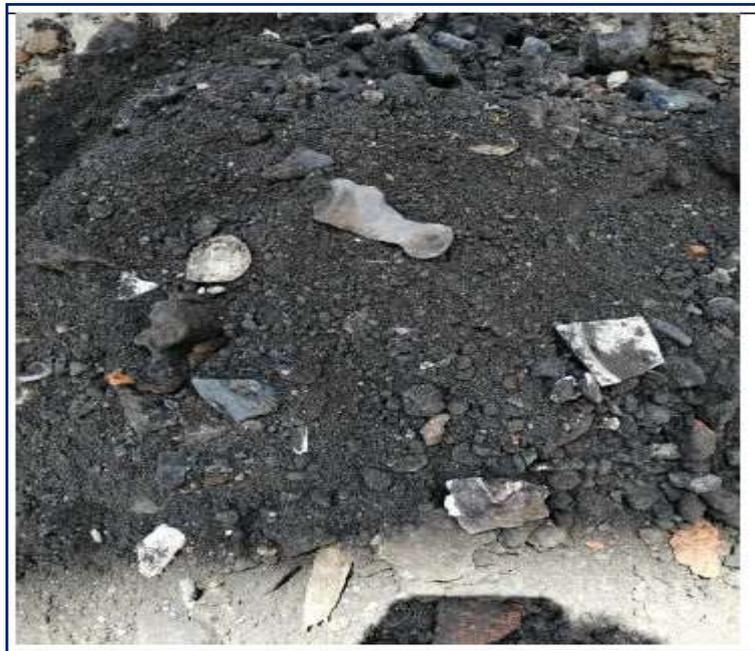
FOTO N°02:

En la calicata C-02, ejecutada se encuentra superficialmente relleno sanitario, de color oscuro se parecía material orgánico, un olor a putrefacción.
