UNIVERSIDAD CÉSAR VALLEJO

**“Evaluación de la vía de acceso de la localidad de Quillo – Caserío
La Victoria, Yungay – Ancash, Propuesta de Mejora – 2020”**

TESIS PARA OBTENER EL TÍTULO PROFESIONAL DE:

Diseño de Infraestructura Vial

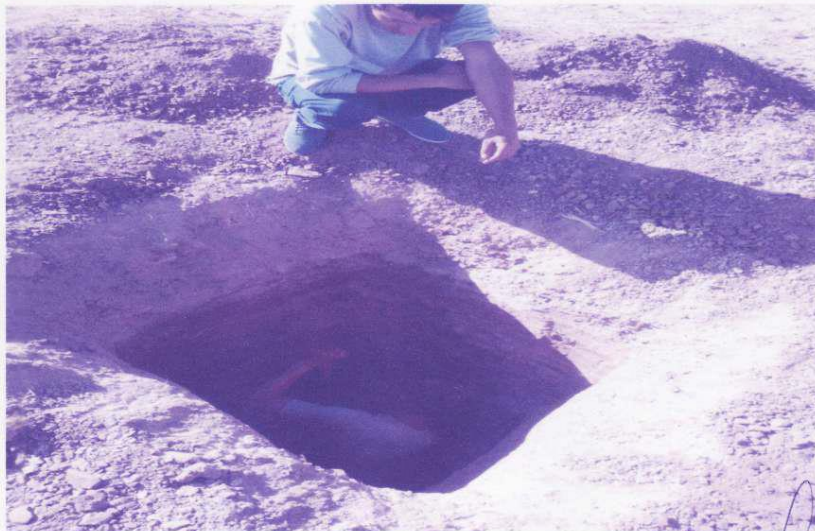
Fotos 04: Vista panorámica de la excavación de la calicata C-03 que conforma el proyecto

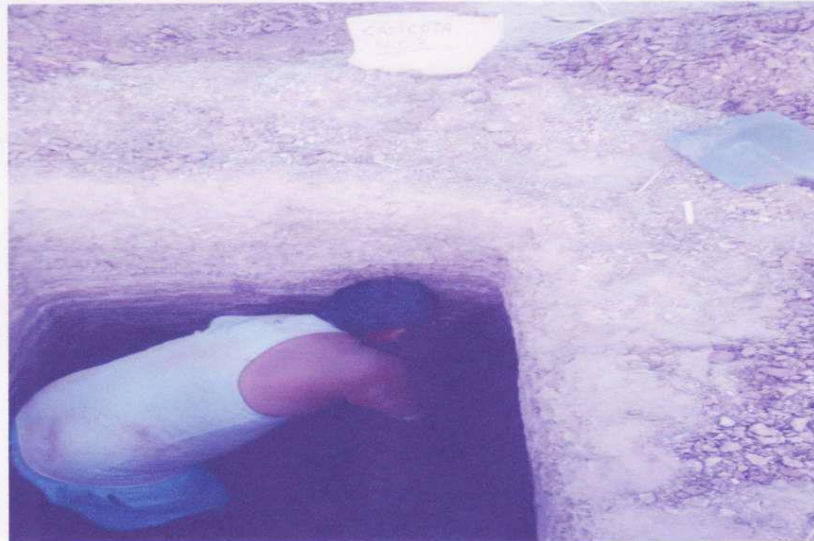
Fotos 08: Vista panorámica de la excavación de la calicata C-04 que conforma el proyecto

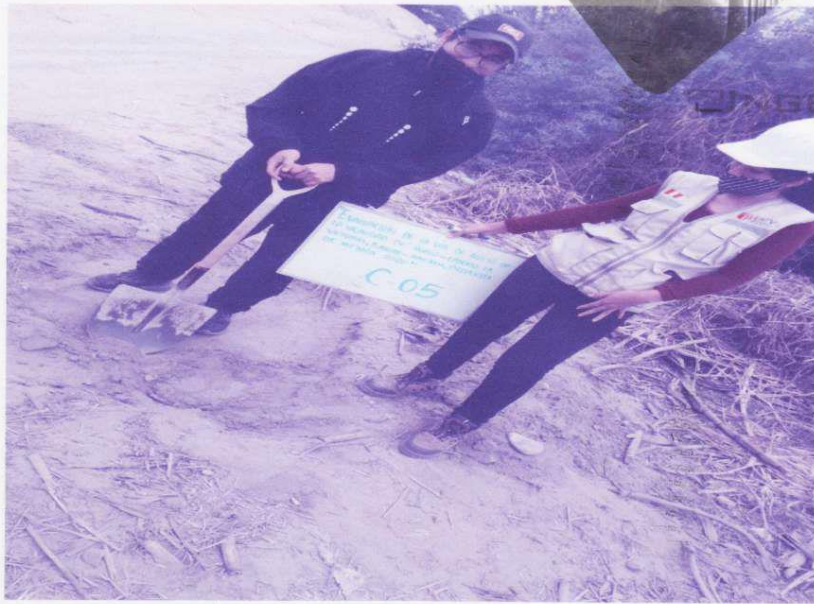
Fotos 09: Vista panorámica de la ubicación de la calicata C-05 que conforma el proyecto

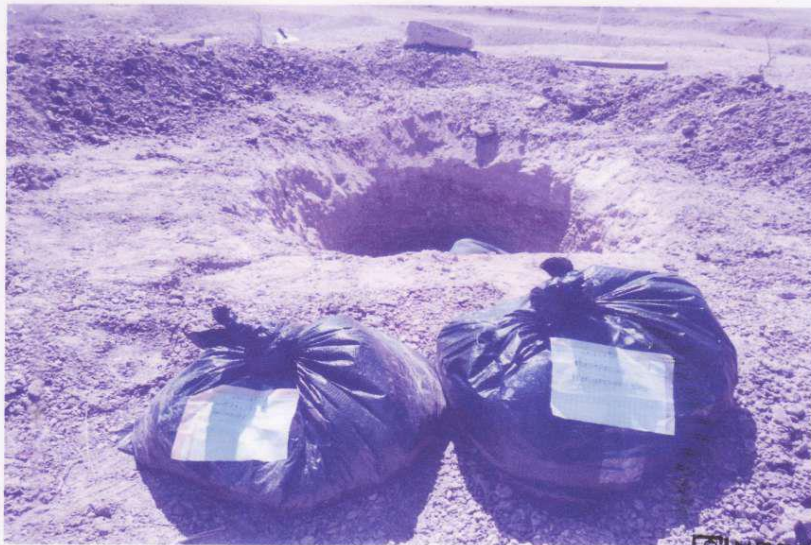
Fotos 10: Vista panorámica de la excavación de la calicata C-05 que conforma el proyecto

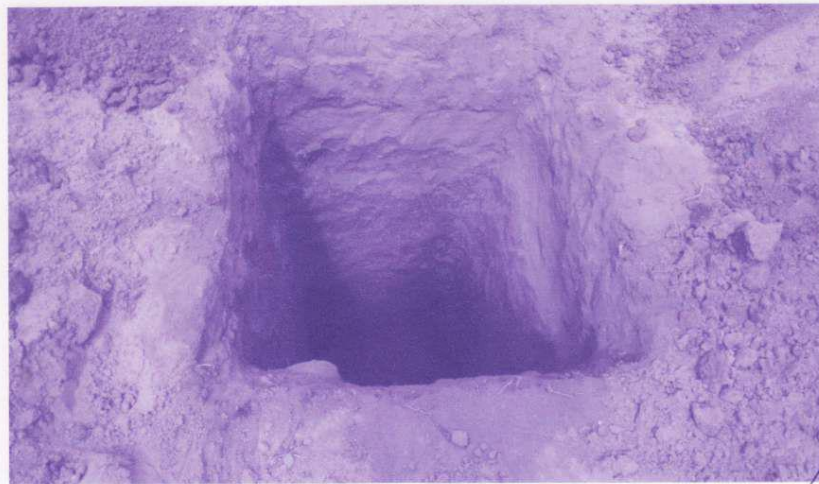
Fotos 12: Vista panorámica de la excavación de la calicata C-06 que conforma el proyecto

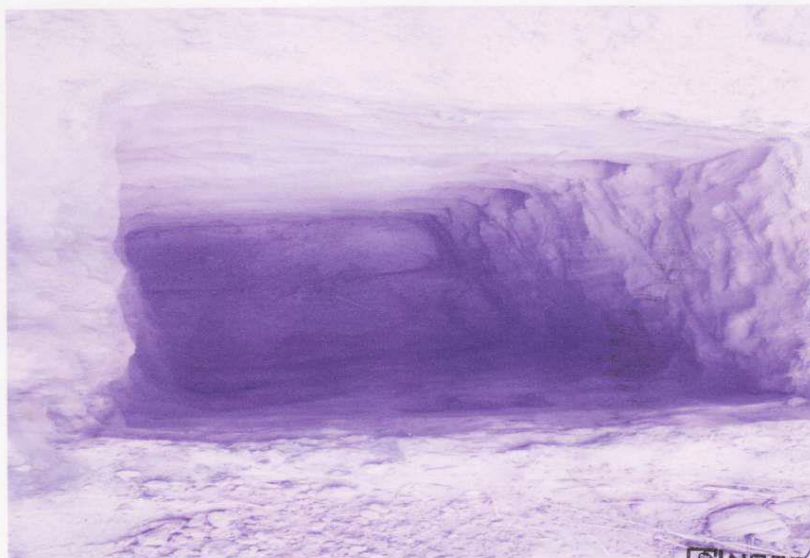
Fotos 14: Vista panorámica de la excavación de la calicata C-07 que conforma el proyecto

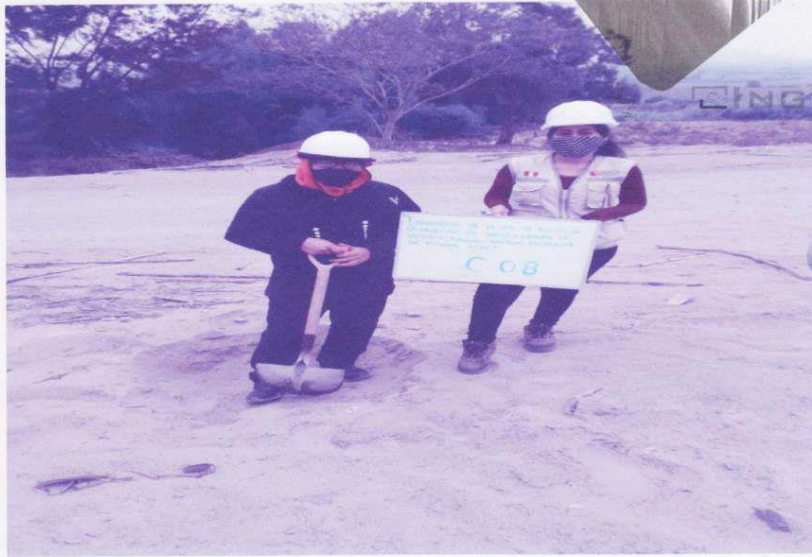
Fotos 15: Vista panorámica de la ubicación de la calicata C-08 que conforma el proyecto

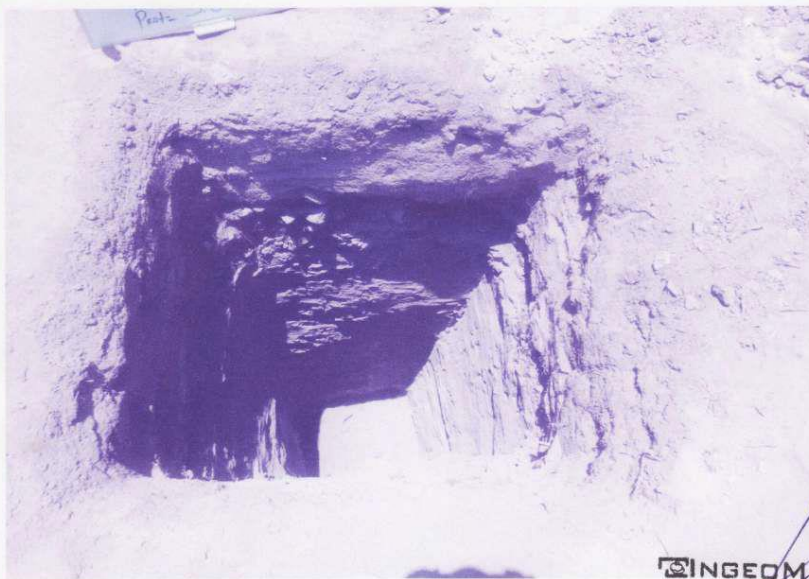
Fotos 16: Vista panorámica de la excavación de la calicata C-08 que conforma el proyecto

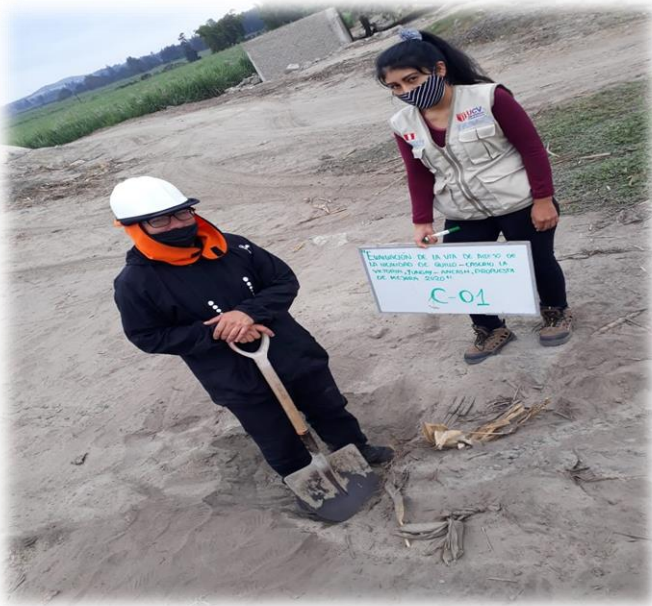
FOTO 01: SE OBSERVA LA EXCAVACIÓN CALICATA C-01.

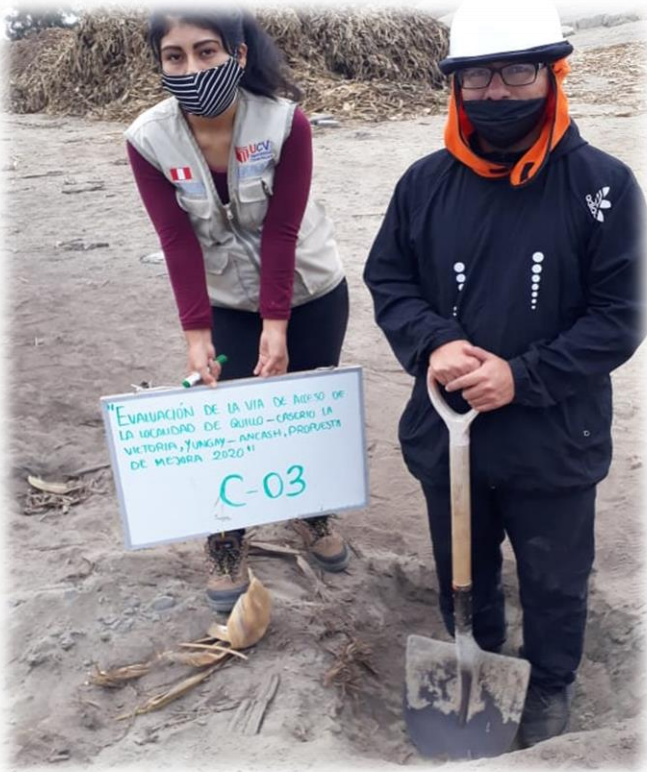
FOTO 05: SE OBSERVA LA EXCAVACIÓN CALICATA C-03.

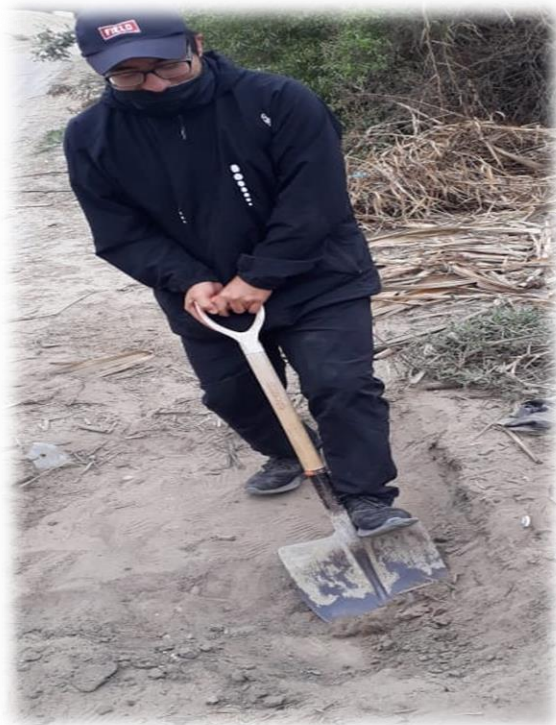
FOTO 09: SE OBSERVA LA EXCAVACIÓN CALICATA C-05.

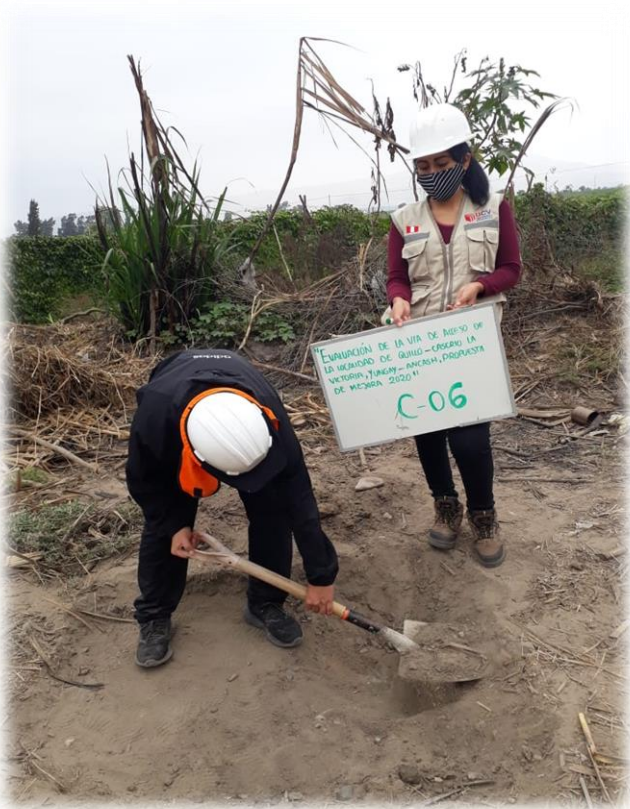
FOTO 11: SE OBSERVA LA EXCAVACIÓN CALICATA C-06.

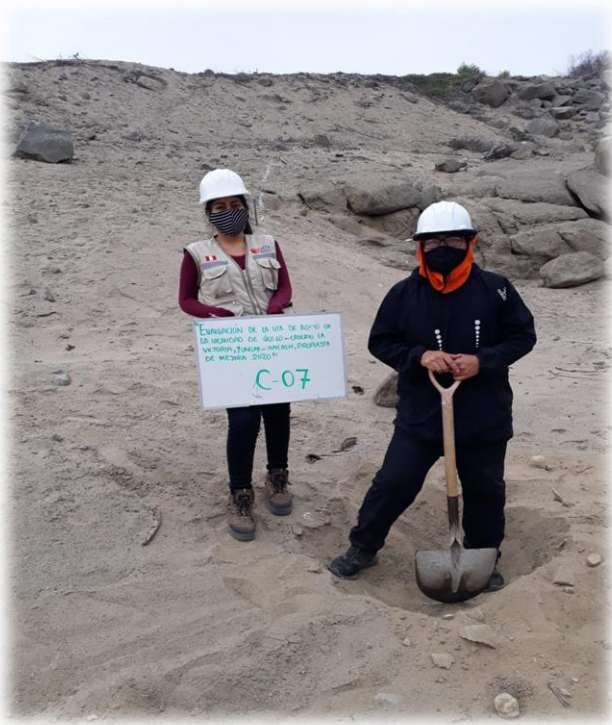
FOTO 12: SE OBSERVA LA EXCAVACIÓN CALICATA C-07.

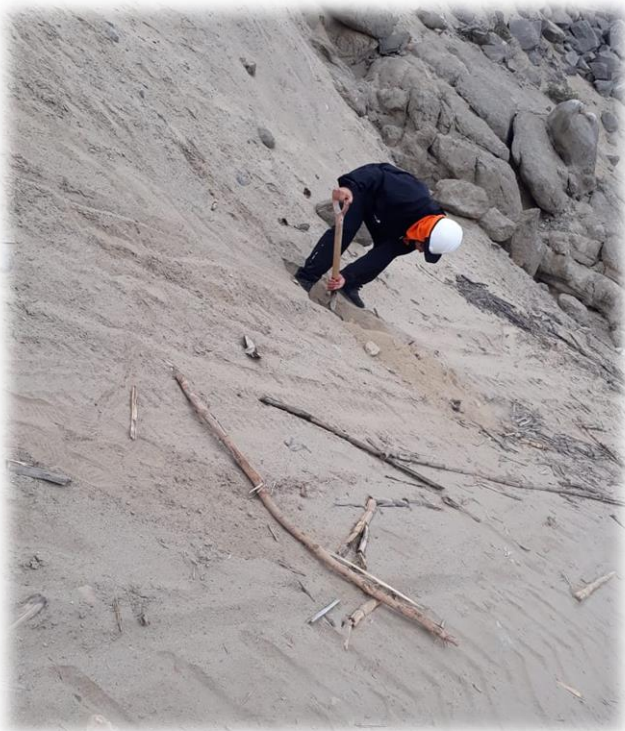
FOTO 13: SE OBSERVA LA EXCAVACIÓN CALICATA C-07.

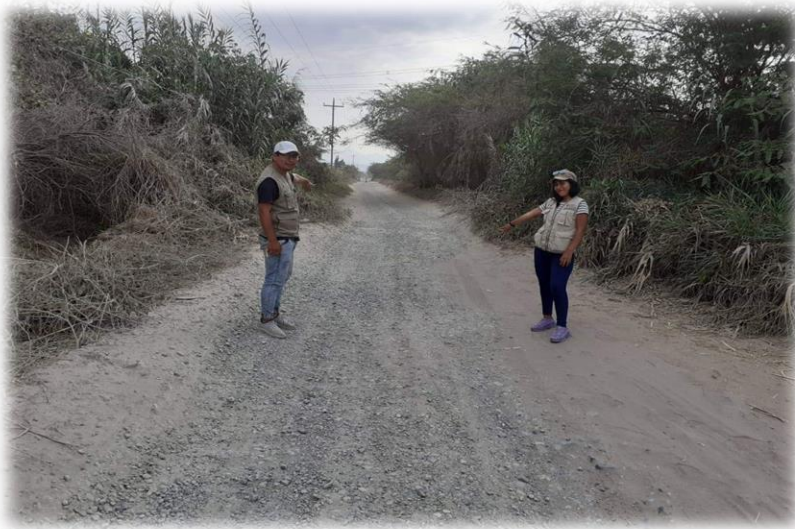
FOTO 15: SE OBSERVA LA EXCAVACIÓN CALICATA C-08.
