UNIVERSIDAD CÉSAR VALLEJO

ESCUELA PROFESIONAL DE INGENIERÍA CIVIL

“Determinación Y Evaluación De Las Patologías Del Concreto En Los Elementos Estructurales Del Puente Número 8, Huaraz - 2021”.

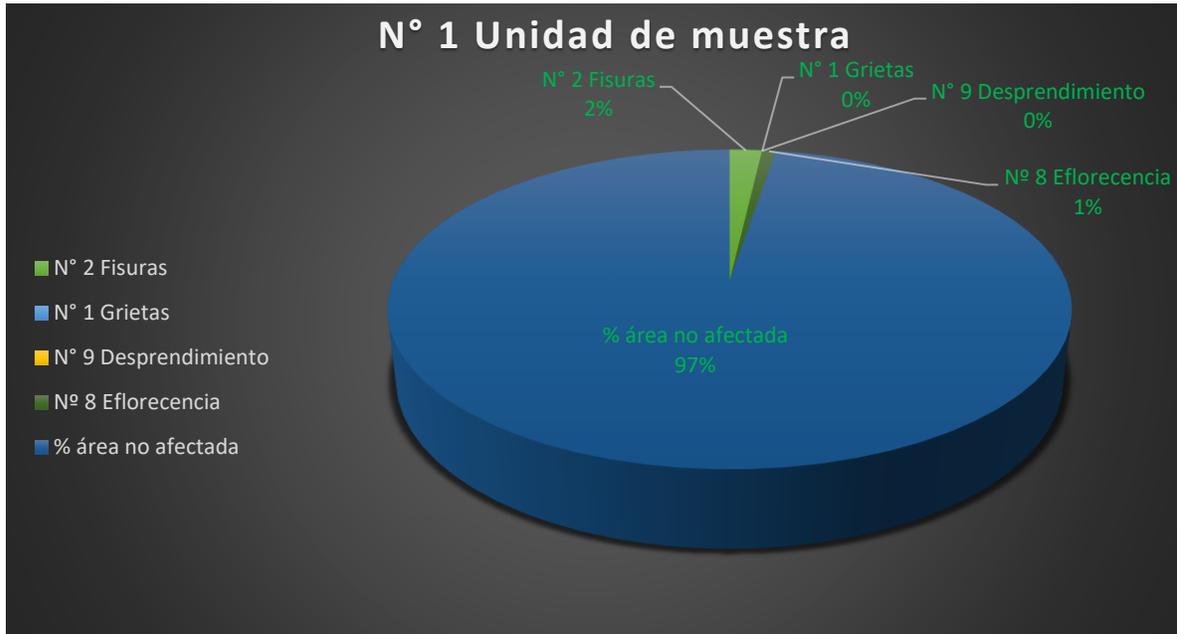
Gráfico 2: Tipos de Patologías existentes en la Transición

Elemento:		Subestructura		
Componente		Transición 1		
Área del componente expuesto:		23.56 m2		
Patología	Magnitud de Patología	Área Afectada M2	% Área Afectada	Nivel de severidad
Nº 2 Fisuras	1.4mm	0.43	1.82	Excelente
Nº8 Eflorescencia	1%	0.18	0.76	Excelente
Nº1 Grietas	-----

N°9	-----			
Desprendimientos				
N°6 Socavación				
Patología:				Fisuras
Área Afectada:				0.43
%A. Afectada:				1.82
N. Severidad:				Excelente

De acuerdo a los objetivos planteados en la investigación se ha determinado que los tipos de patologías presentes en la Muestra 01 son: Fisuras, Grietas, Humedad y Eflorescencia. De las patologías mencionadas con mayor incidencia es Fisuras con un 1.82% y de menor incidencia es eflorescencia en un 0.76%.

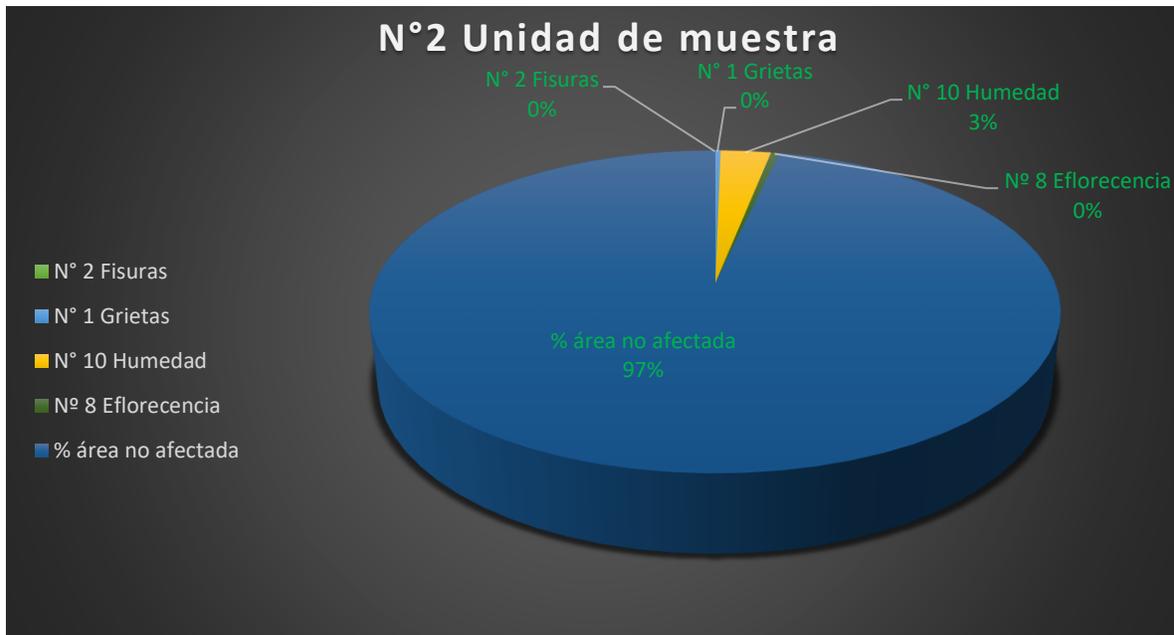
Gráfico 3: Tipos de Patologías existentes en la Pantalla principal 1

Elemento:		Subestructura		
Componente		Muro Pantalla principal 1		
Área del componente expuesto:		64.47 m2		
Patología	Magnitud de Patología	Área Afectada M2	% Área Afectada	Nivel de severidad
Nº2 Fisuras	0.80mm	0.04	0.06	Excelente
Nº8 Grietas	1.87mm	0.18	0.28	Excelente
Nº8 Eflorescencia	1%	0.29	0.45	Excelente
Nº10 Humedad		1.81	2.81	Excelente

Patología:	Humedad
Área Afectada:	1.81
%A. Afectada:	2.81
N. Severidad:	Excelente

De acuerdo a los objetivos planteados en la investigación se ha determinado que los tipos de patologías presentes en la Muestra 02 son: Fisuras, Grietas, Humedad y Eflorescencia. De las patologías mencionadas con mayor incidencia de humedad con un 2.81%, y eflorescencia de 0.45%, y unas grietas de 0.28% y de menor Fisuras con un 0.06%.

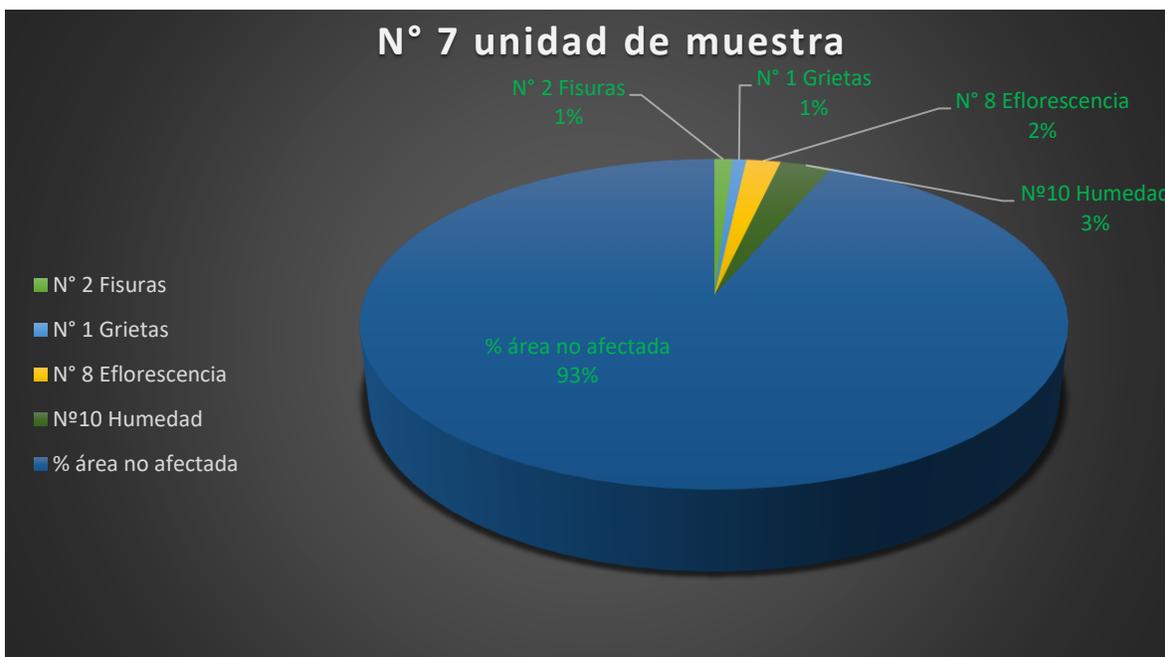
Gráfico 8: Tipos de Patologías existentes en la Tablero

Nº 3 fractura	Nº 6 socavación	Nº9: desprendimiento		
		Nº10: humedad		
Nota:		Imagen:		Imagen a detalle:
Tiene mucha humedad al no tener sistema de vertido que logre eliminar el agua que se logre acumular al tablero.

Elemento:		Subestructura		
Componente		Tablero		
Área del componente expuesto:		148.82 m2		
Patología	Magnitud de Patología	Área Afectada M2	% Área Afectada	Nivel de severidad
Nº 2 Fisuras	1,40mm	1.46	0.98	Excelente
Nº8 Eflorescencia	2%	2.77	1.86	Excelente
Nº1 Grietas	1.18mm	1.11	0.75	Excelente

N°10 Humedad		4.20	2.82	Excelente
N°9 Desprendimiento				
Patología:				Humedad
Área Afectada:				4.20
%A. Afectada:				2.82
N. Severidad:				Excelente

De acuerdo a los objetivos planteados en la investigación se ha determinado que los tipos de patologías presentes en la Muestra 07 son: Fisuras, Grietas, Humedad y Eflorescencia. De las patologías mencionadas con mayor incidencia es humedad con un 6.32% y de menor incidencia es grietas de 0.74%.

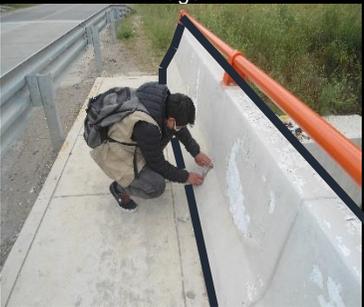
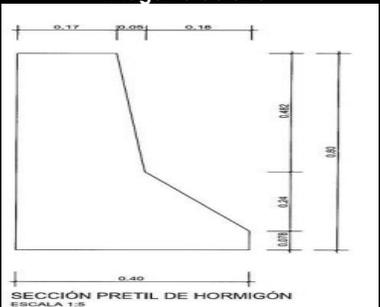
Nº10: humedad		
Nota: Tiene deslaminado de la pintura del concreto efecto del clima y el de fisuras por demasiada proporción de cemento		Imagen:

Elemento:		Superestructura		
Componente		Parapeto 1		
Área del componente expuesto:		14.03 m2		
Patología	Magnitud de Patología	Área Afectada M2	% Área Afectada	Nivel de severidad
Nº 2 Fisuras	0,91mm	0.85	6.05	Bueno
Nº8 Eflorescencia				
Nº11 Deslaminado		2.08	14.82	Regular
Nº10 Humedad				
Patología:		Deslaminado

Área Afectada:	2.08
%A. Afectada:	18.44
N. Severidad:	Bueno

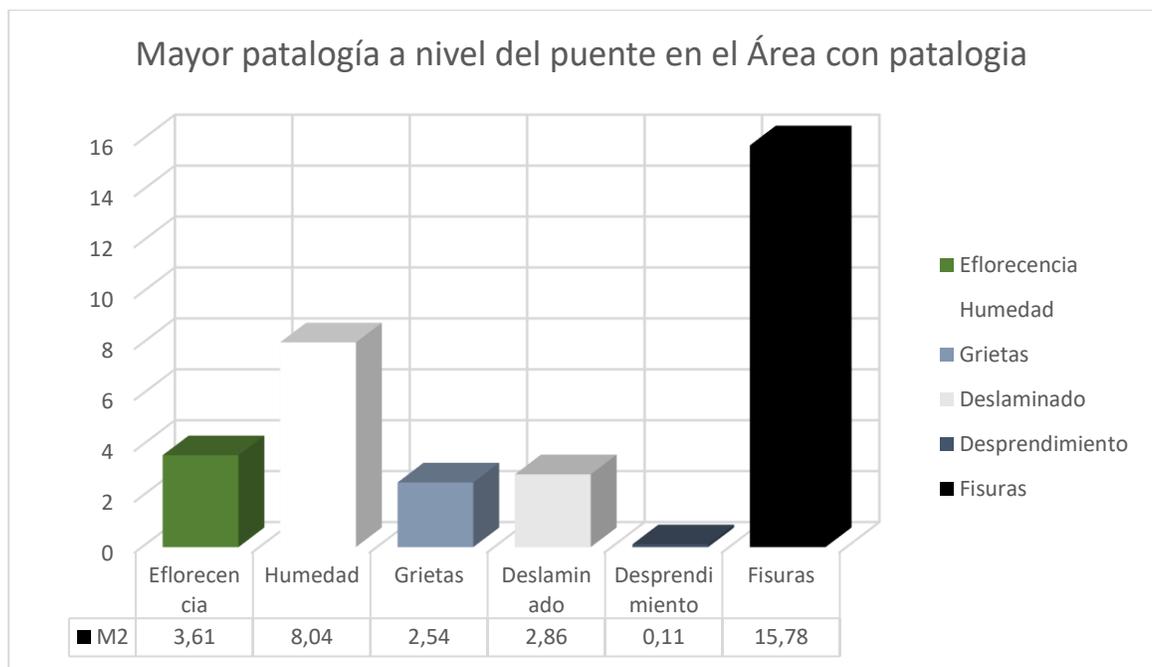
Gráfico 22: Mayor patología según el área afectada en m2

Se aprecia que hay más patologías según el área en 14.64m² seguidamente de humedad en un 8.04 m² y en menor daño se halla desprendimiento en un 0.06m² y grietas en un 2.54m².

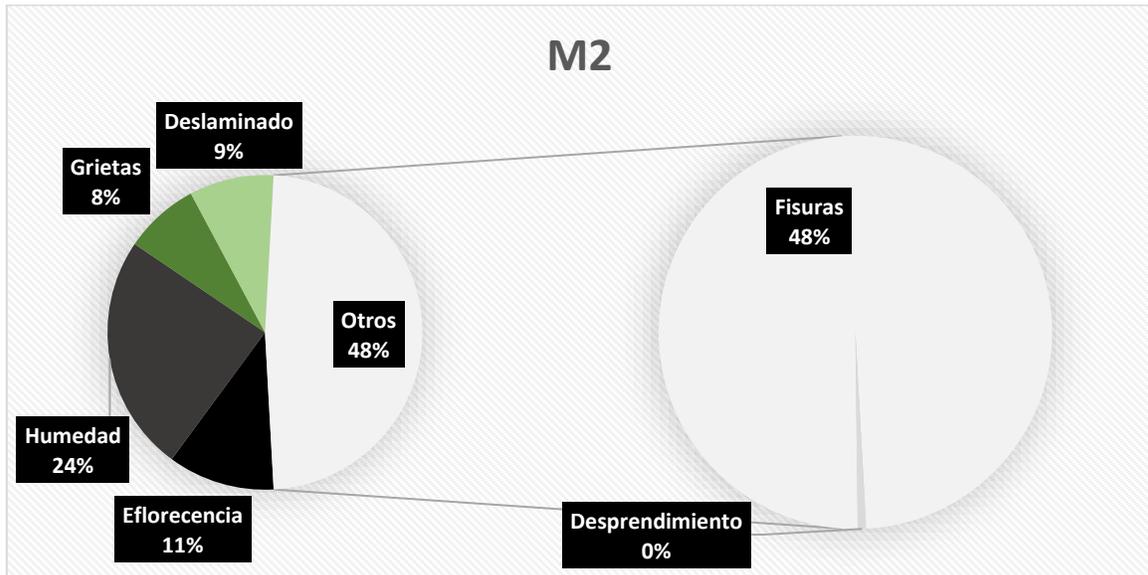
Gráfico 23: Mayor patología a nivel del puente en el área con patología

Se logra apreciar que el mayor impacto patológico se centra en fisuras en un 46% de un área no afectada de 30.97m², esto se debe por varios problemas en la manera en que se trabajó el hormigón y por impacto ambiental, climático, etcétera. En menores impactos registrados se logra apreciar a la humedad debido a humedad por esencia de un mal manejo del sistema de drenaje, también en 12% se halla eflorescencia por lixiviación por agente climático, en menores rangos en 9% deslaminado, en un 8% grietas y finalmente desprendimiento en un menor rango menos visible.

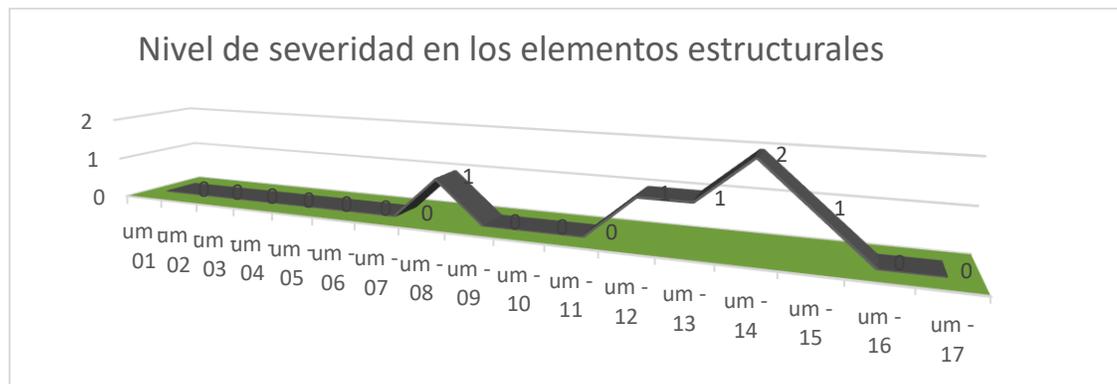
Gráfico 24: Nivel de severidad en los elementos estructurales

Interpretación: Se muestra que la mayoría de varios elementos estructurales van de 0 a 2, presentando rangos de excelente a bueno, no hay mayores riesgos a tomar, siendo solo la unidad 14, que se aprecia al parapeto 1, en que se evidencia que se debe mejorar a nivel de la estructura y de manera arquitectónica, también en los elementos de nivel 1 en que se lograría un mayor nivel a futuro.

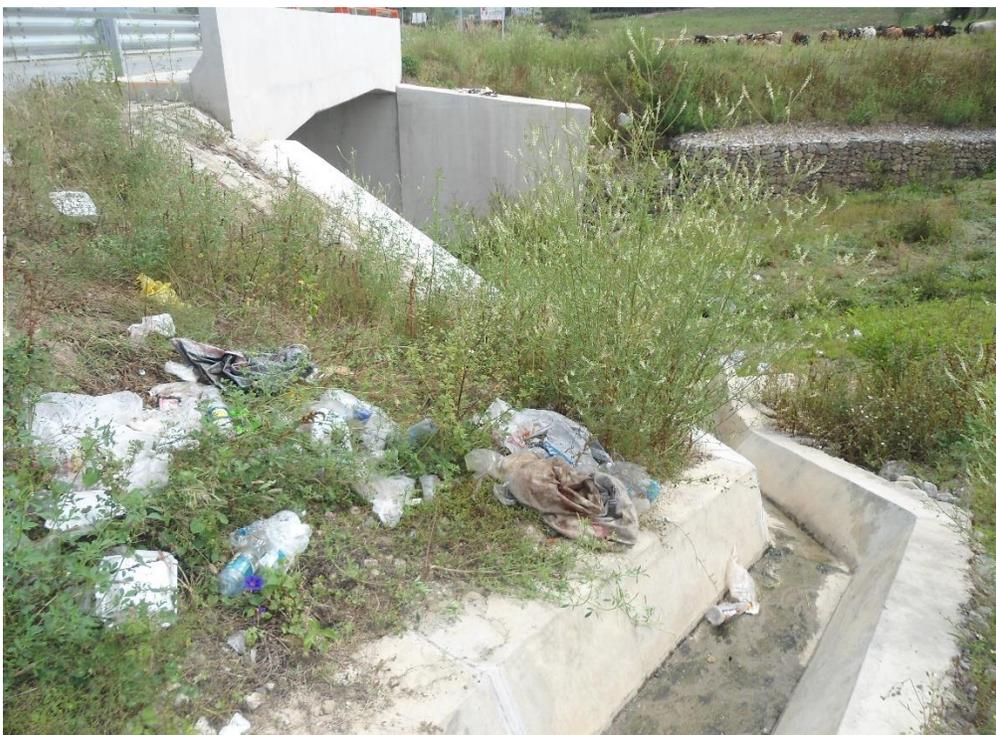
Fotografía 1: Se ve muchos residuos, se muestra un canal que infiere humedad en la parte inferior de los muros pantallas y transiciones

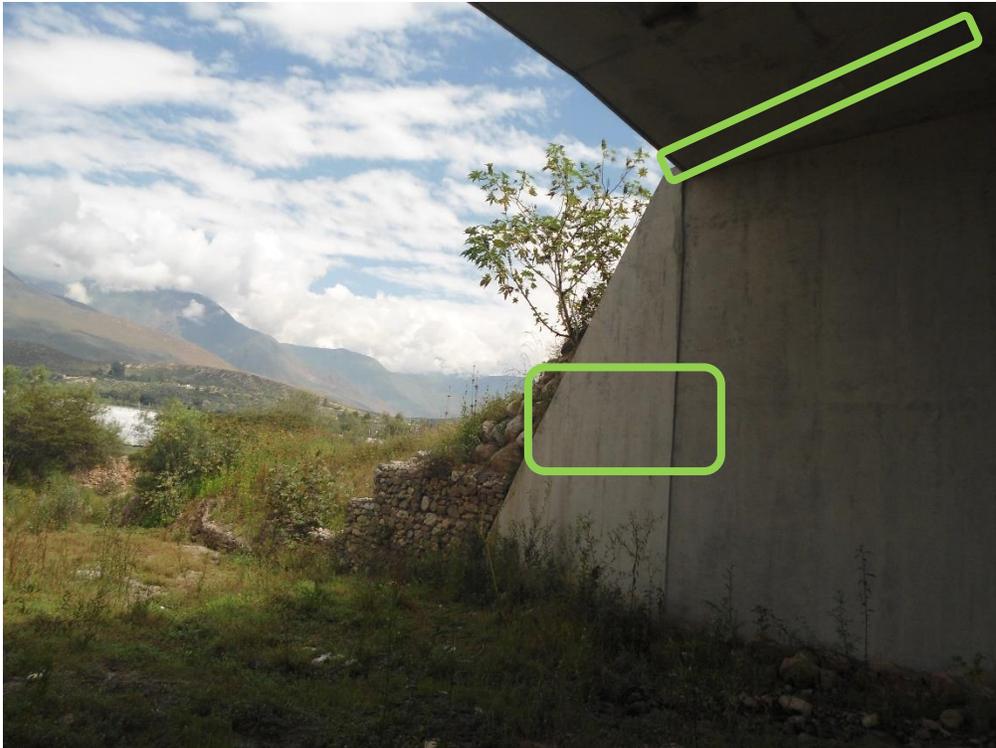
Fotografía 2: se ve eflorescencia y varias fisuras en la parte de los estribos, hay humedad entre el muro pantalla y el tablero.

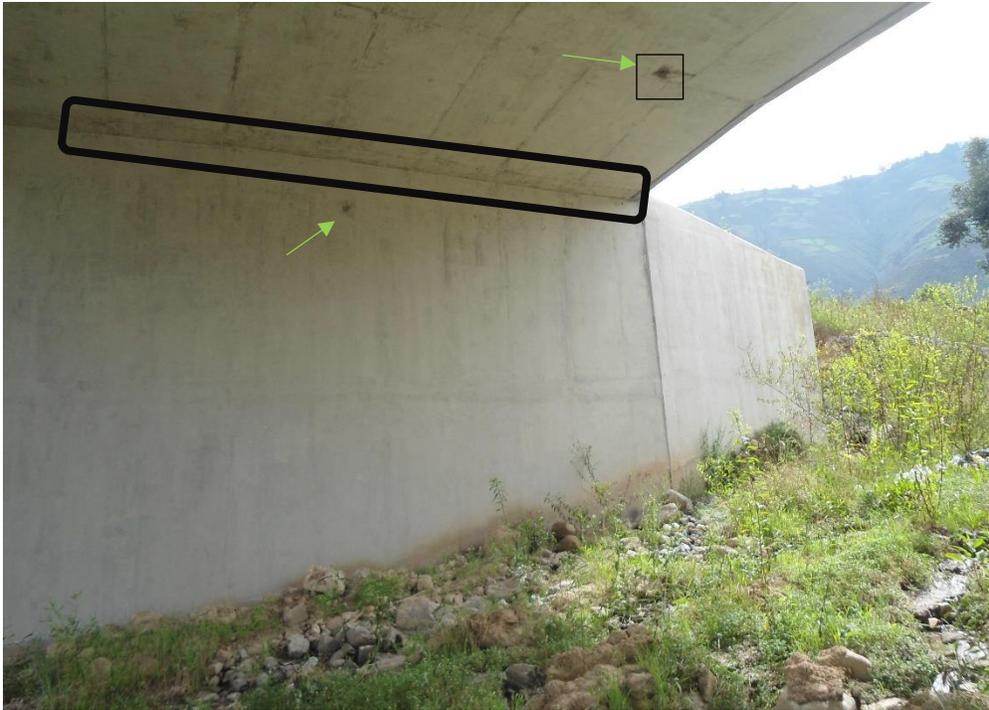
Fotografía 4: Nivel de subestructura se refleja desprendimiento y humedad también se muestra un nivel mínimo de eflorescencia, hay 4 puntos en que se aprecia salida de agua.

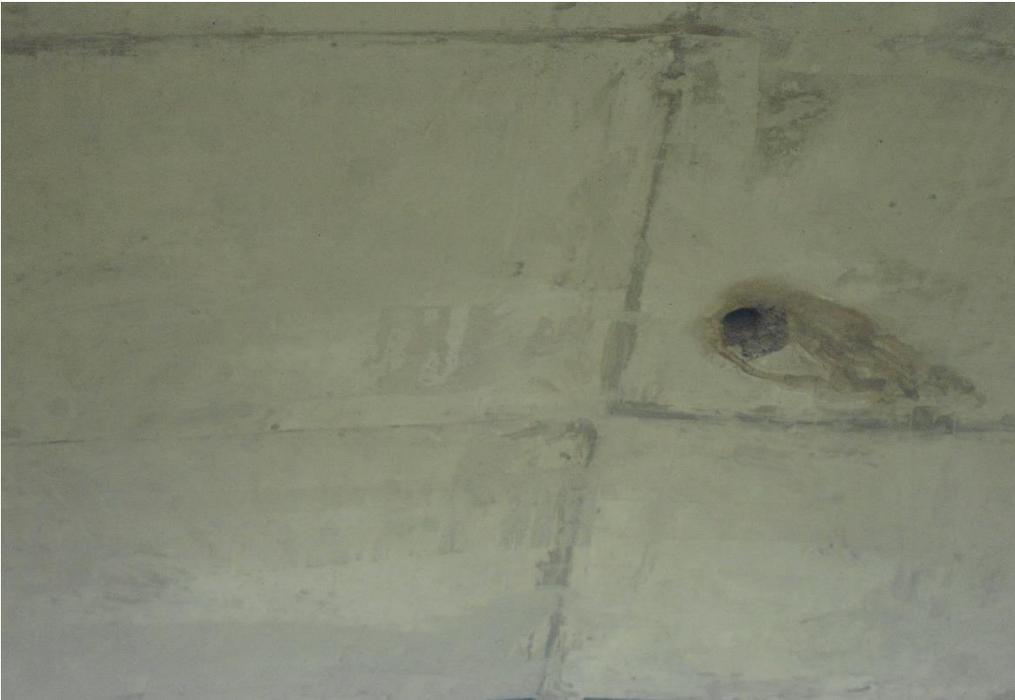
Fotografía 11: Muestra el tablero humedad debido a problemas al no tener un manejo bien del drenaje
