Evaluación del pavimento flexible utilizando el método PCI en la
avenida Mexico cuadras 32 – 37 José Leonardo Ortiz, Chiclayo.

TESIS PARA OBTENER EL TÍTULO PROFESIONAL DE:

Ingeniero Civil.

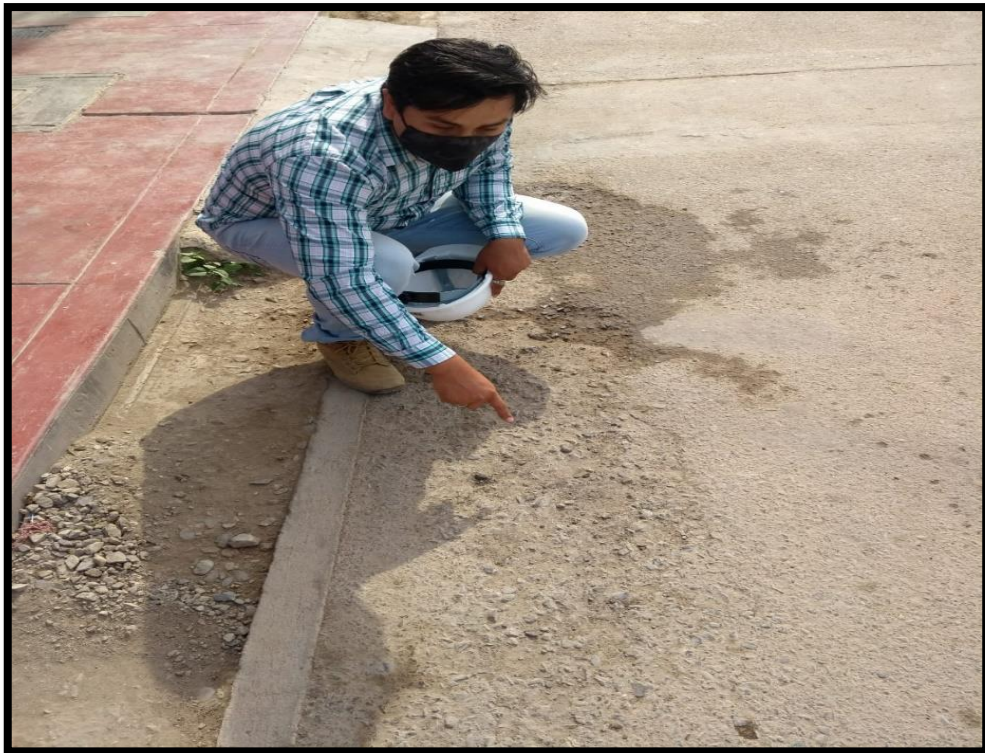
ILUSTRACIÓN 3: PIEL DE COCODRILO Y DESPRENDIMIENTO DE AGREGADOS

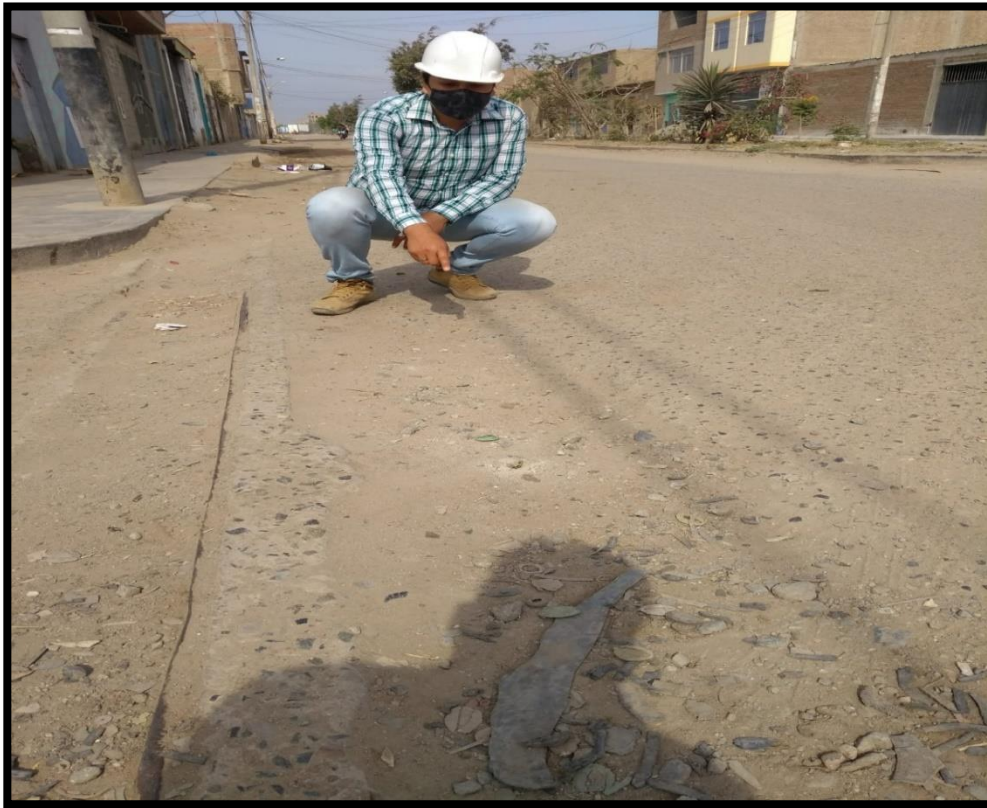
ILUSTRACIÓN 33: PULIMIENTO DE AGREGADOS.

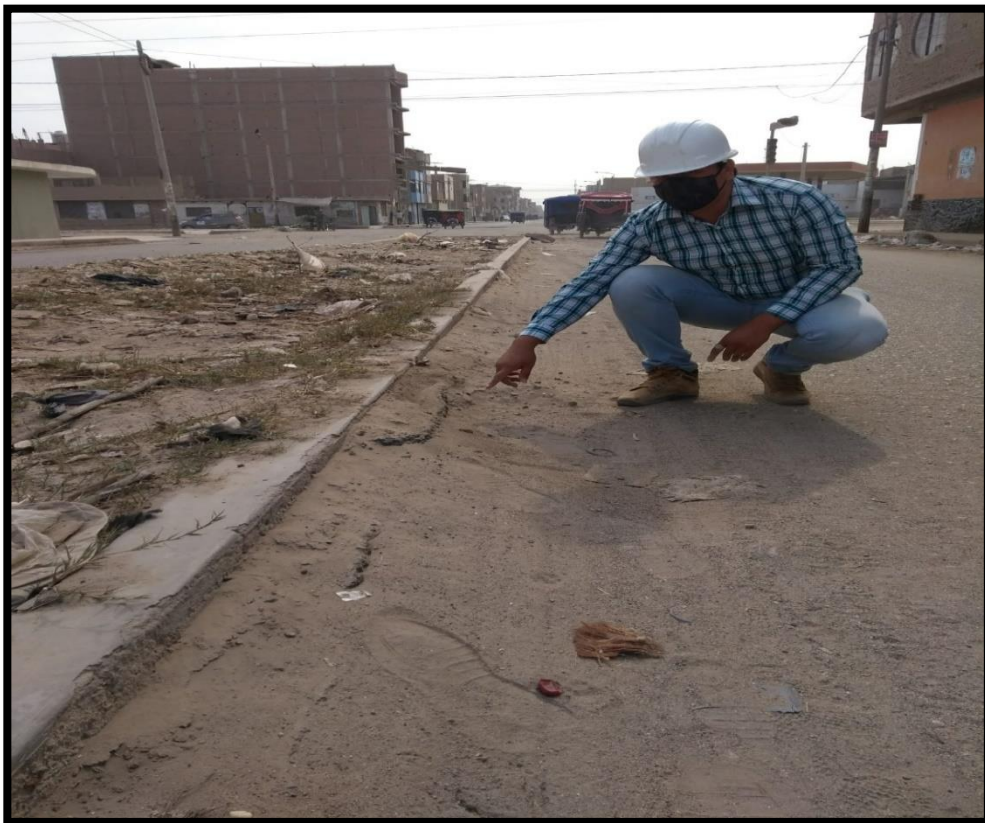
ILUSTRACIÓN 41: HUNDIMIENTO, PULIMIENTO DE AGREGADOS.

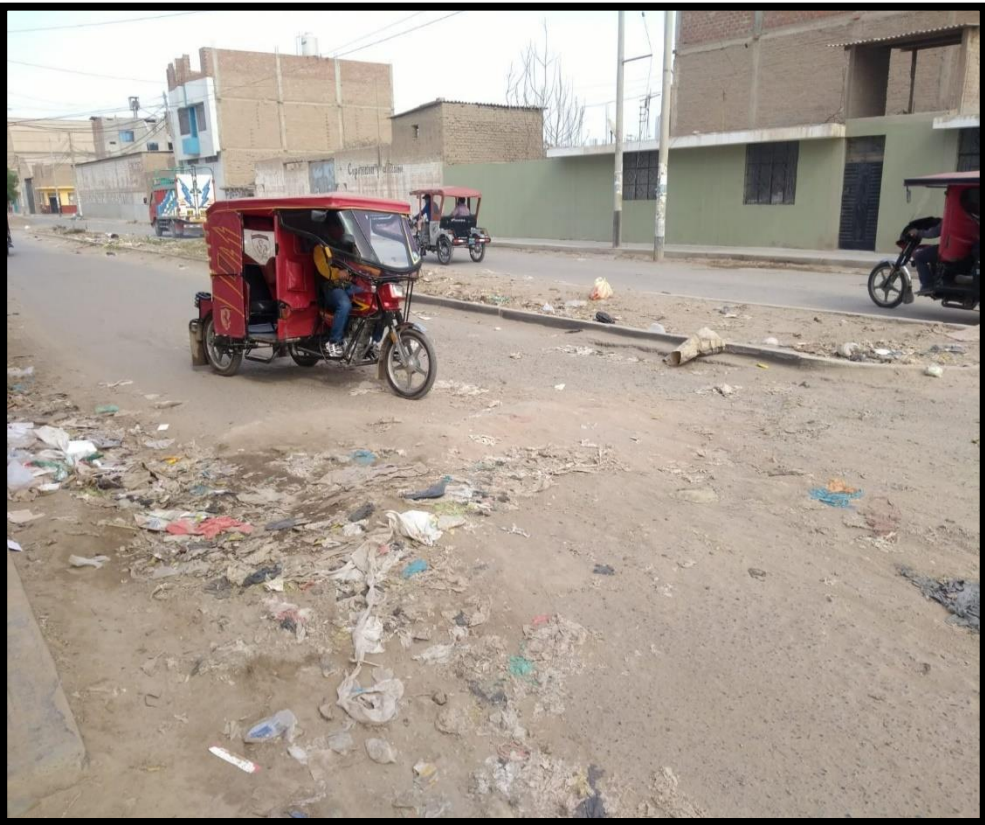
ILUSTRACIÓN 1143: HUNDIMIENTO, HUECOS.

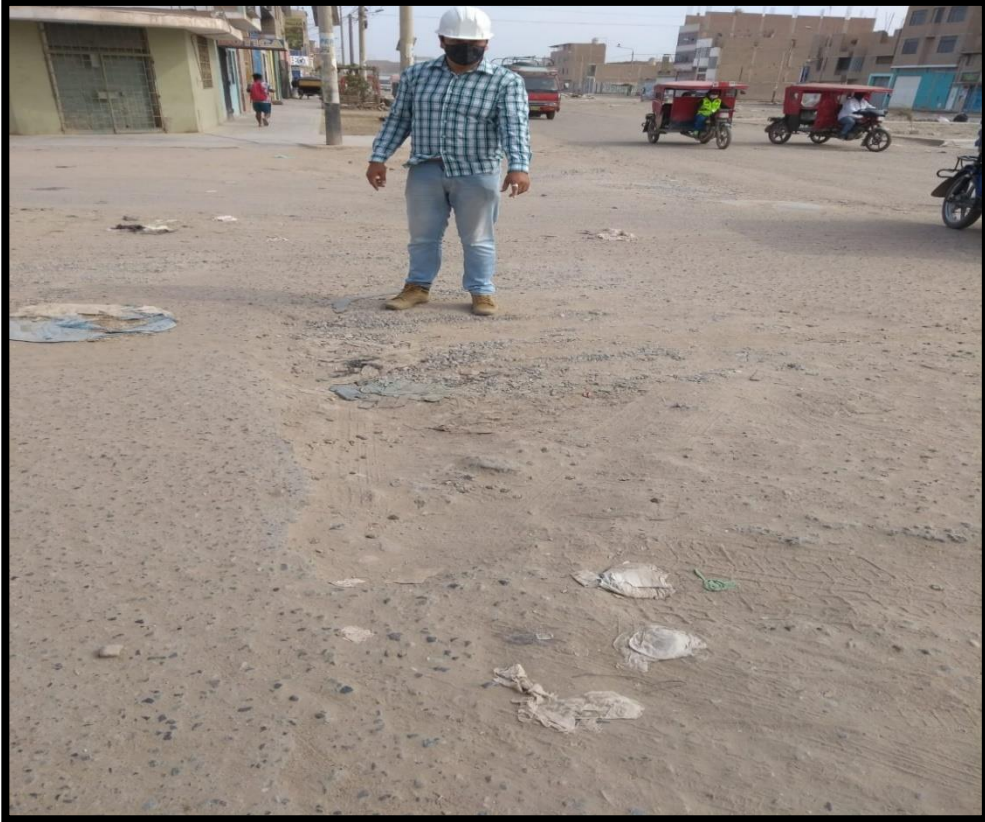
ILUSTRACIÓN 44: HUNDIMIENTO, PULIMIENTO DE AGREGADOS.

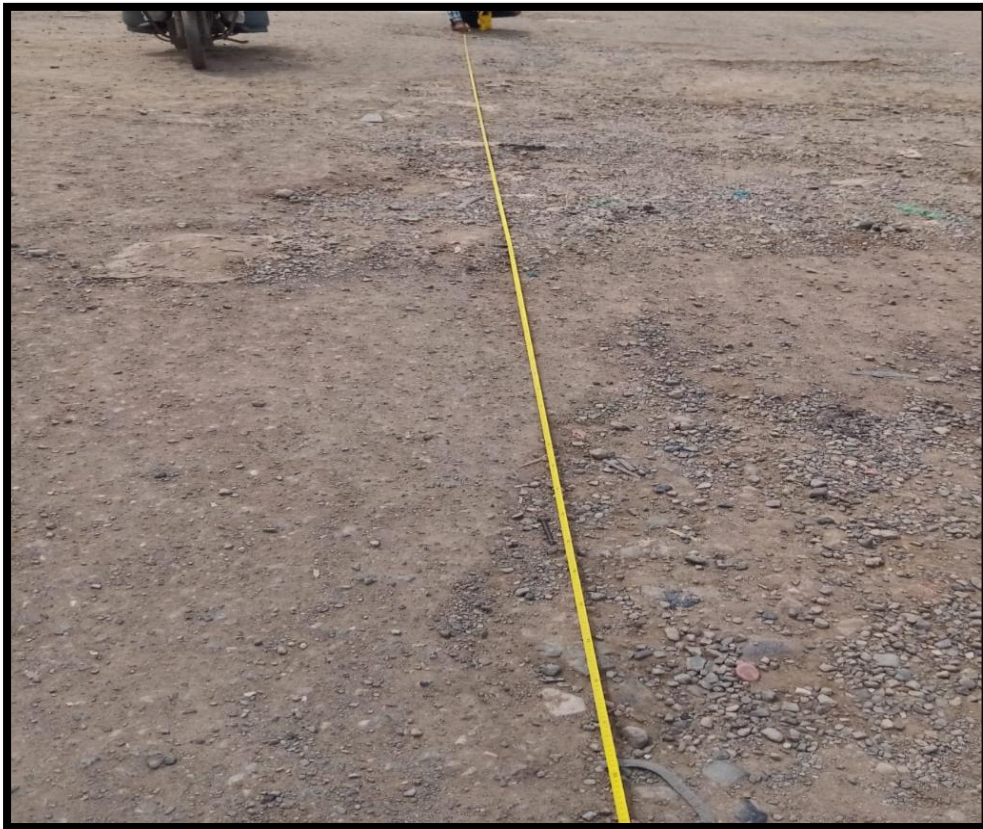
ILUSTRACIÓN 49: PIEL COCODRILO.
