UNIVERSIDAD CÉSAR VALLEJO

**“Evaluación del pavimento flexible mediante la comparación del
método PCI y Rugosímetro de Merlín en la vía de ingreso a
Pucusana,2021”**

**TESIS PARA OBTENER EL TITULO PROFESIONAL DE:
INGENIERO CIVIL**

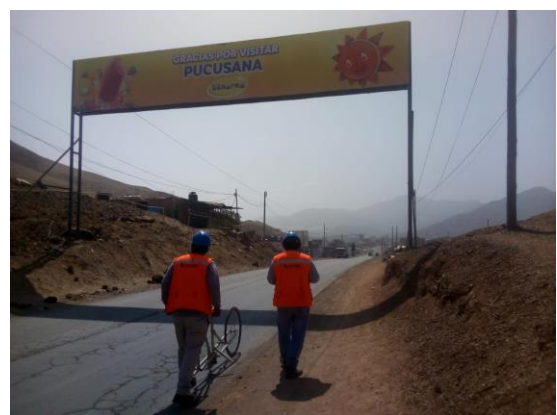
Figura 22. Evaluación con merlín del carril izquierdo.

DESCRIPCIÓN	TRAMO	U1	U2	U3	IRI PROMEDIO	IRI PROMEDIO DEL PAVIMENTO
IRI	CARRIL DERECHO	3.87 m/km	3.48 m/km	4.12 m/km	3.82 m/km	4.11 m/km
IRI	CARRIL IZQUIERDO	4.15 m/km	4.22 m/km	4.83 m/km	4.40 m/km

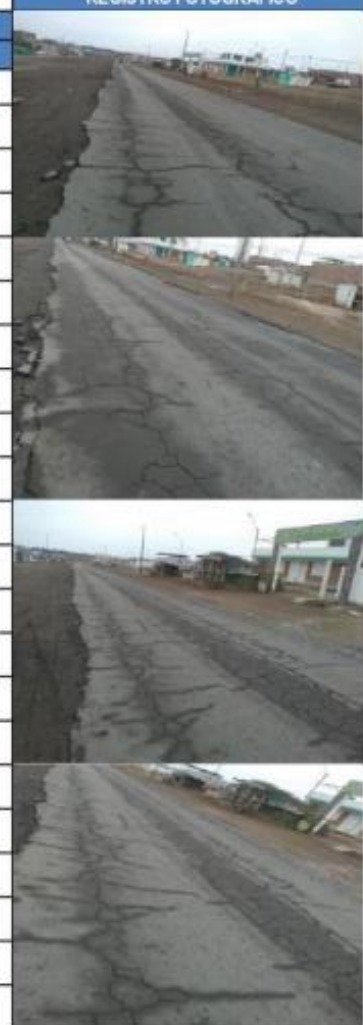
SEVERIDAD :				L: Bajo	M: Medio	H: Alto	REGISTRO FOTOGRAFICO							
PROGRESIVAS		FALLAS	SEVERIDAD	CANTIDAD					1	2	3	4	5	
1	2			1	2	3	4	5						
00+200	00+250	1	H	80.0										
		3	M	90.0										
		10	H	25.0										
00+250	00+300	1	H	150.0										
		3	H	90.0										
		7	H	40.0

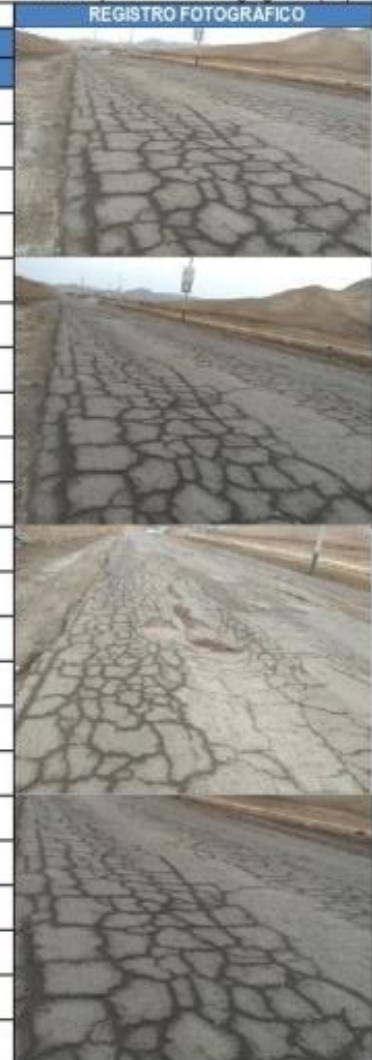
PROGRESIVAS		FALLAS	SEVERIDAD	CANTIDAD				
				1	2	3	4	5
00+800	00+850	1	H	250.0				
		3	H	100.0				
		7	H	40.0				
00+850	00+900	1	H	250.0				
		13	H	4.0				
		6	M	5.0

Se recomienda realizar prospecciones para evaluar su condicion actual de la base y sub base existente.
