UNIVERSIDAD CÉSAR VALLEJO

**FACULTAD DE INGENIERÍA Y ARQUITECTURA
ESCUELA PROFESIONAL DE INGENIERÍA CIVIL**

“Análisis comparativo de los métodos PCI y VIZIR en la evaluación de las fallas del pavimento flexible de la carretera Atuncolla - complejo arqueológico Sillustani – Puno, 2021”.

TESIS PARA OBTENER EL TÍTULO PROFESIONAL DE:

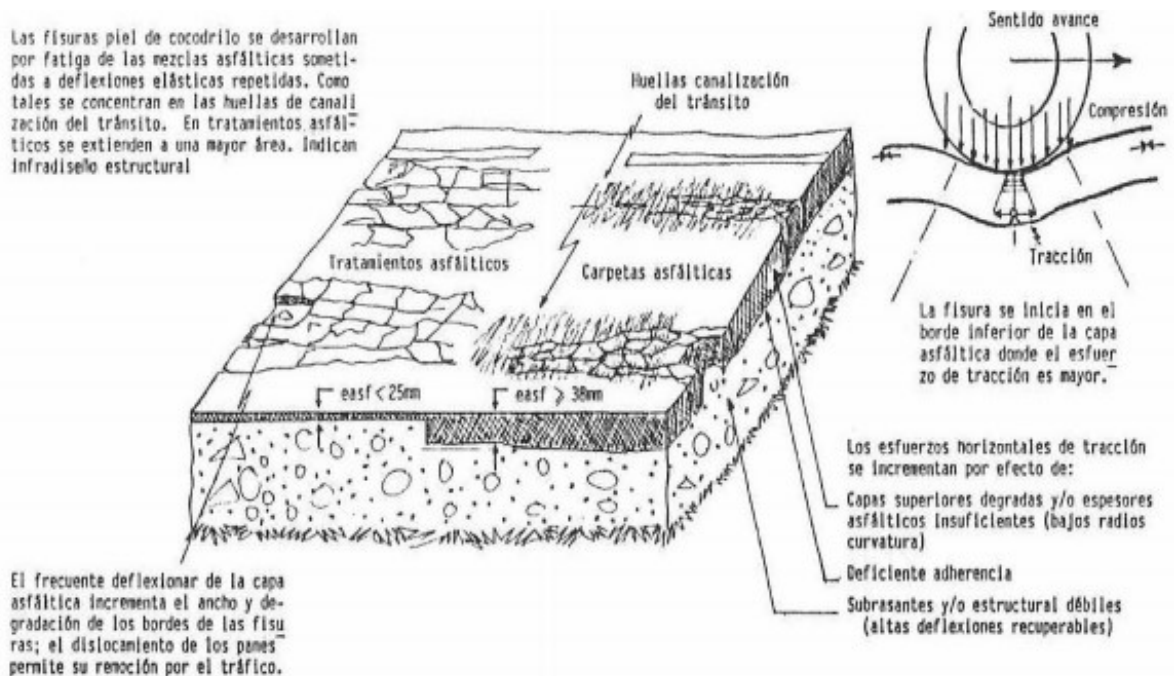
Figura 5. Fisuras o agrietamiento por piel de cocodrilo

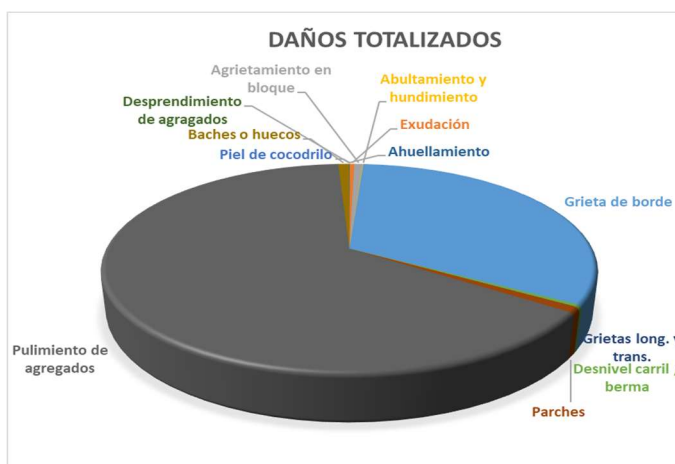
Se encontró, para la investigación un total de 15571 m2 de daños. Como se puede notar el daño que ocupó mayor porcentaje de área es el pulimiento de agregados con 64.47%, seguido de la falla grieta de borde con 32.40%.

Figura 13. Porcentaje de daños existentes según metodología PCI.

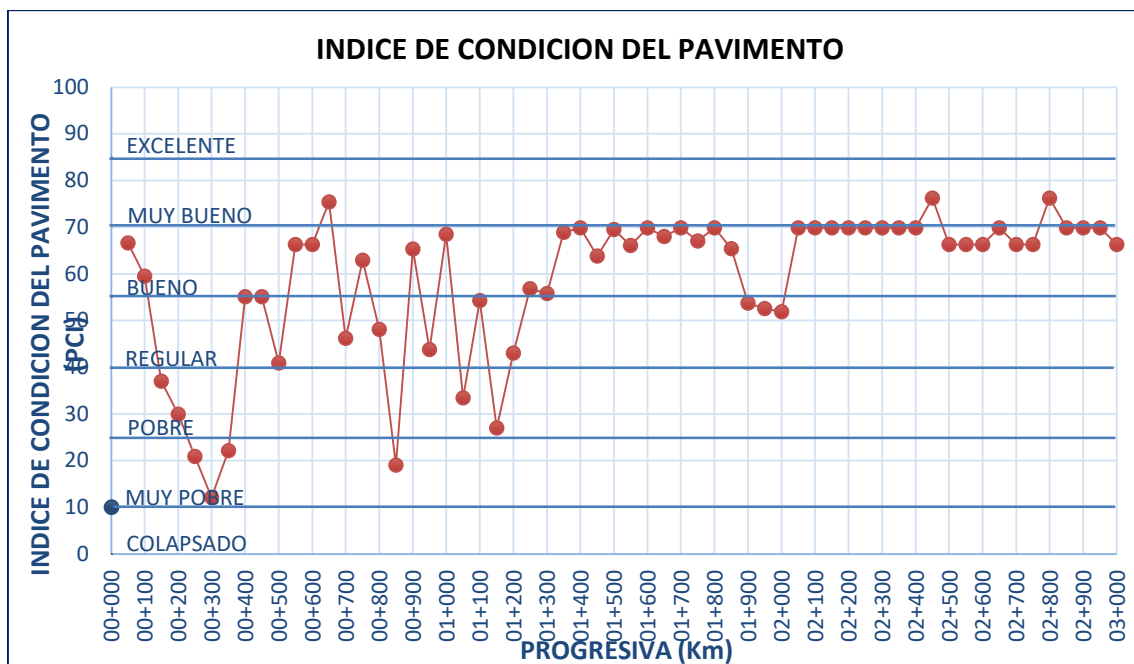
Figura 14. Perfil superficial con metodología PCI

Con esta metodología del PCI se obtuvo como resultado un PCI promedio igual a 59, indicado que el tramo evaluado presenta una condición de pavimento BUENO, por lo que dicho pavimento necesita un mantenimiento correctivo para que su estructura no empeore con el tiempo.

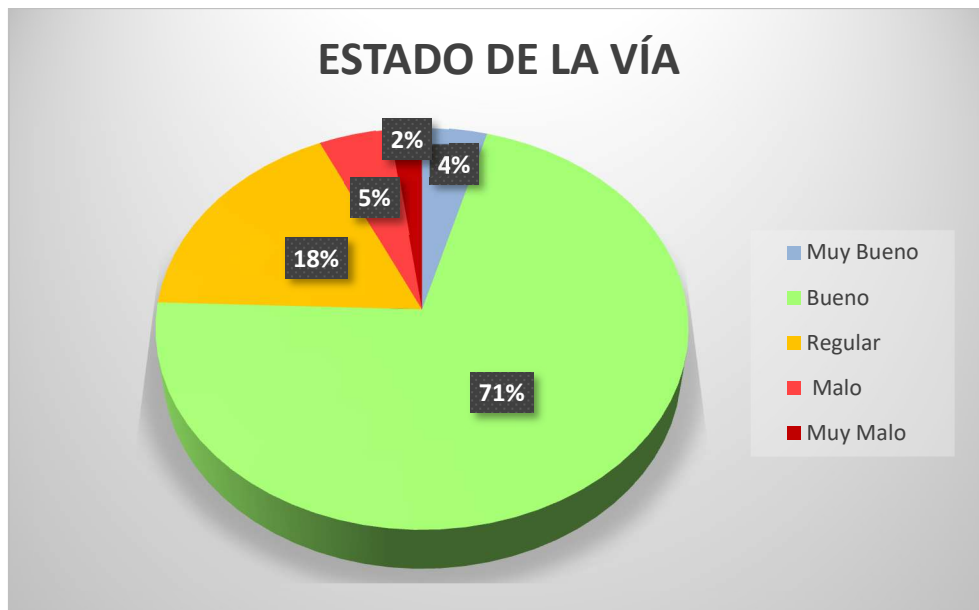
Figura 15. Estado del pavimento por unidades de muestreo, PCI

Se presenta la tabla 9 Análisis de resultados, se presenta la clasificación de la condición de la carretera, se aprecia que el 4% de und. de muestreo pertenece a un estado muy bueno, el 71% se encuentran en estado bueno, el 18% están en estado regular, el 5% se encuentran en condiciones malas, y por último se tiene un 2% en un estado muy malo.

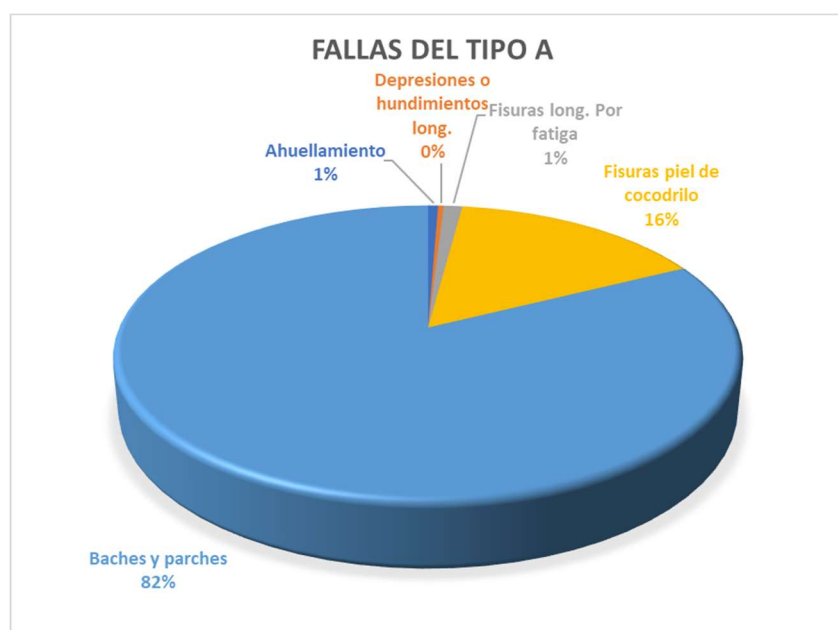
Figura 16. Estado de la vía según metodología VIZIR del Tipo A

De acuerdo a los datos obtenidos se puede visualizar en las tablas 10 y 11 respectivamente los daños obtenidos, en la Tabla 10 donde se hace referencia a las fallas de tipo A, el daño que ocupa mayor porcentaje es el Baches y parches con un 82.36% debido a que, en distintas zonas, el pavimento ha sido sustituido por material nuevo para reparar el pavimento existente, son deficientes debido a diferentes causas por ejemplo, el drenaje, malos técnicas en la construcción, deterioro de la capa de rodadura por las repetidas cargas de tránsito a través del tiempo, así mismo en las fallas del Tipo B, el daño que ocupa mayor porcentaje es el de pulimiento de agregados con 93.12% esto a causa de materiales de mala calidad, condiciones climáticas, falta de control de calidad para ver la resistencia al deslizamiento.

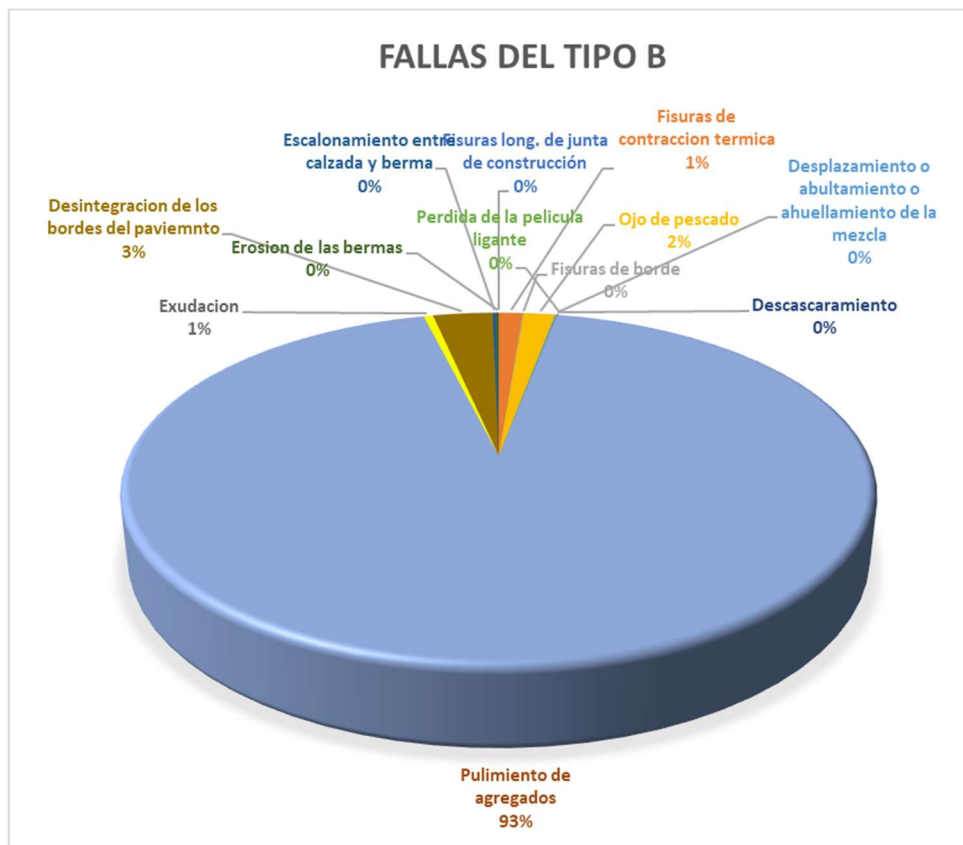
Figura 17. Estado de la vía según metodología VIZIR del Tipo B

Para interpretar los resultados, se resalta que el área de daño pertenece a la sumatoria de todas las áreas de cada daño encontrado en todo el tramo de vía de estudio que es de 15000 m² y el porcentaje de área de daños corresponde al porcentaje que presenta el tipo de deterioro del total del área de daños, que para el caso es de 11846.56 m².

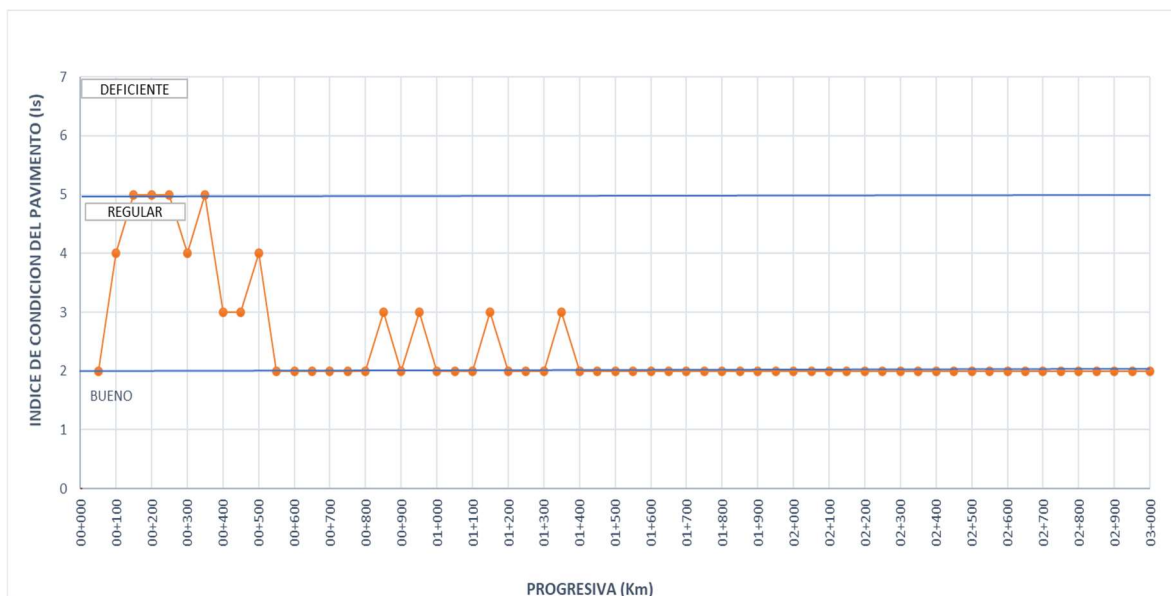
Figura 18. Perfil superficial con metodología VIZIR

Con el método VIZIR se obtuvo como resultado un “Is” (Índice Superficial) promedio igual a 2, indicado que el tramo evaluado se encuentra en condición BUENO, por lo que dicho pavimento necesita un mantenimiento correctivo para que su estructura no empeore con el tiempo.

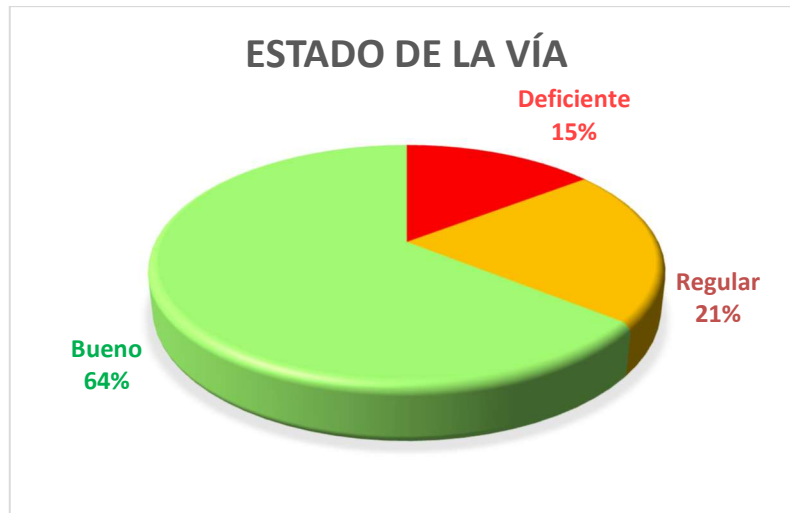
Figura 19. Estado del pavimento según metodología VIZIR.

En la tabla 13 Análisis de resultados – método VIZIR, se aprecia la clasificación de la condición en el que se encuentra el pavimento, el 64% de las unidades de muestreo se encuentra en estado bueno, 21% en estado regular y 15% se encuentran en un estado deficiente, como se aprecia en la figura 19: estado del pavimento según metodología VIZIR.

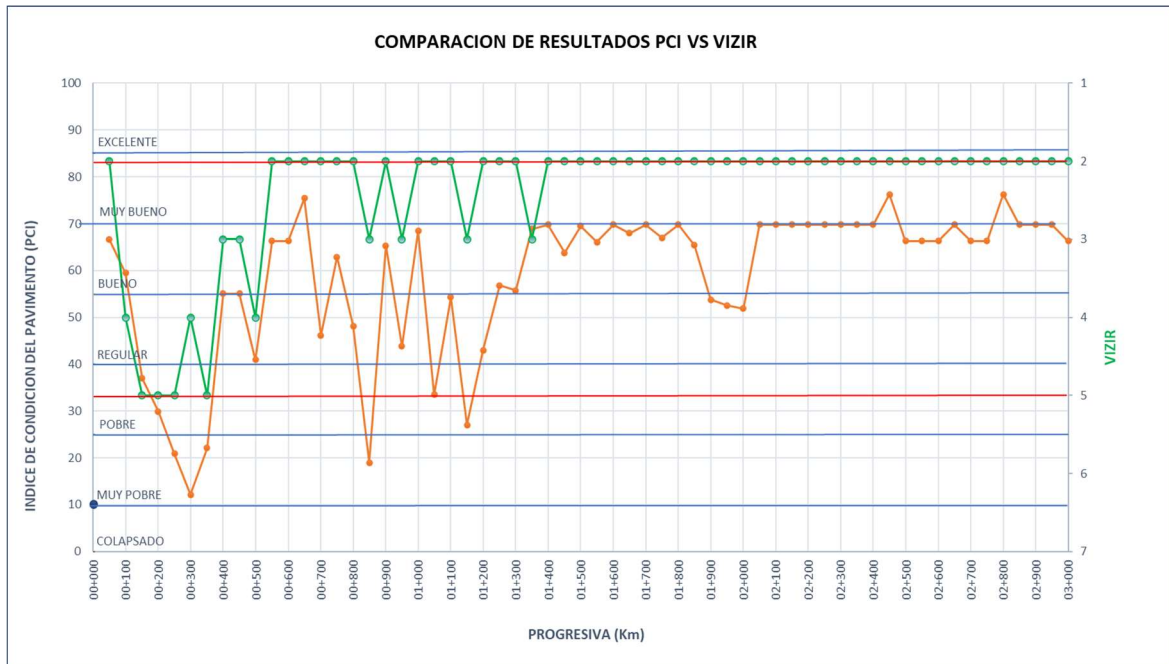
Figura 20. Comparación metodología PCI vs VIZIR

En la Figura 20: Comparación metodología PCI vs VIZIR, se realiza la comparación de los dos métodos, en el eje de la izquierda se muestra los de la condición en el que se encuentra el pavimento por el método PCI y en el eje de la derecha se observa que los valores del método VIZIR, se aprecia que ambos métodos tienen una disposición similar.

En la figura 20, se muestra que existe sectores de las mismas características para cada metodología, las incompatibilidades que se muestran son debido a los intervalos que presenta cada metodología para estimar el estado del pavimento, como se explicó, el método PCI evalúa en un intervalo de 0 a 100, siendo 0 deficiente y 100 excelente, mientras el método VIZIR cuenta con intervalos de valores que asciende desde 1 a 7, siendo 1 es la mejor calificación y 7 la peor. Se debe mencionar que el método PCI cuenta con rango amplio calificativo, a diferencia de VIZIR que es menor, por ende, el método PCI es más precisa.

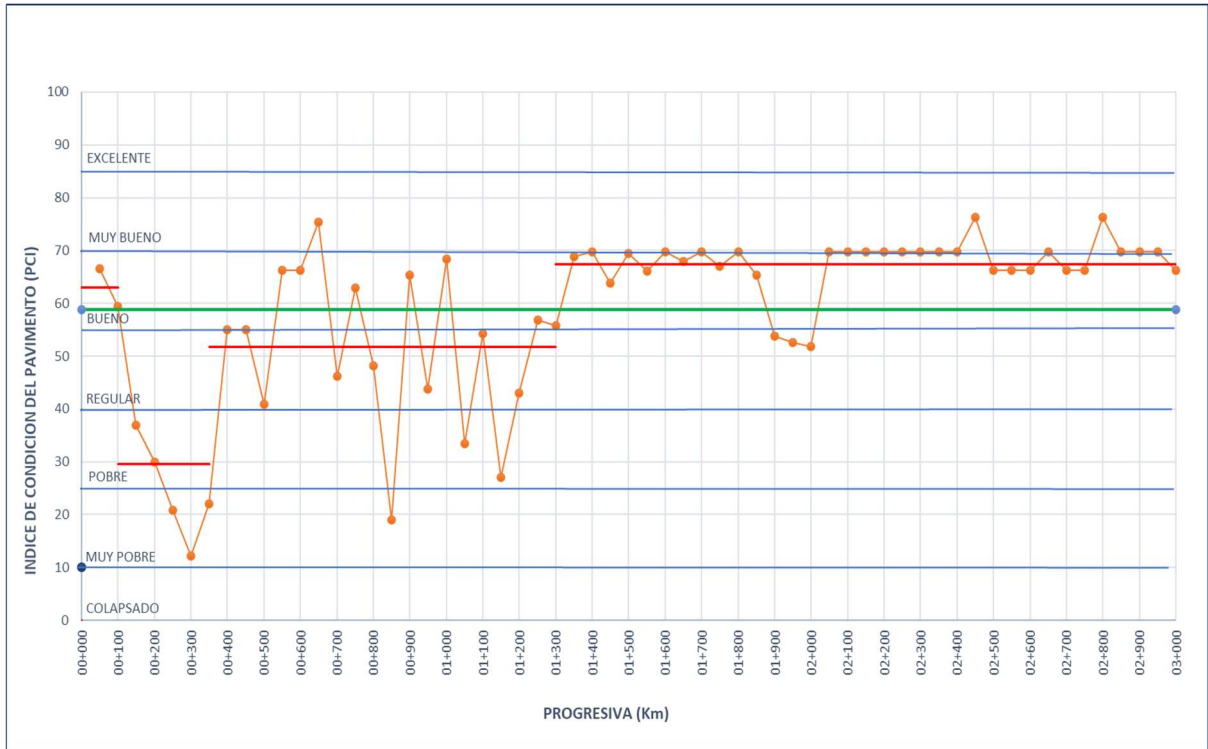
Con los resultados adquiridos, se debe plantear la alternativa de intervención en relación a los intervalos de calificación de las metodologías PCI y VIZIR, ya que presenta como resultado promedio en ambas metodologías con una calificación de BUENO, cabe resaltar que existe puntos localizados donde necesitan una rehabilitación mayor, por lo cual se realizó la sectorización por tramos con fines de obtener una mejor intervención de mantenimiento, como se aprecia en las figuras 20 y 21.

Figura 21. Sectorización de tramos puntos localizados.

Las tablas 17 y 18, comparan las alternativas para intervenir en el pavimento de cada metodología, las cuales se aprecian en las figuras 20 y 21, que para la metodología PCI propone una intervención de mantenimiento correctivo y rehabilitación, el método VIZIR propone un mantenimiento correctivo y rehabilitación. Las comparaciones de los resultados de ambos métodos proponen la misma clase de intervención.

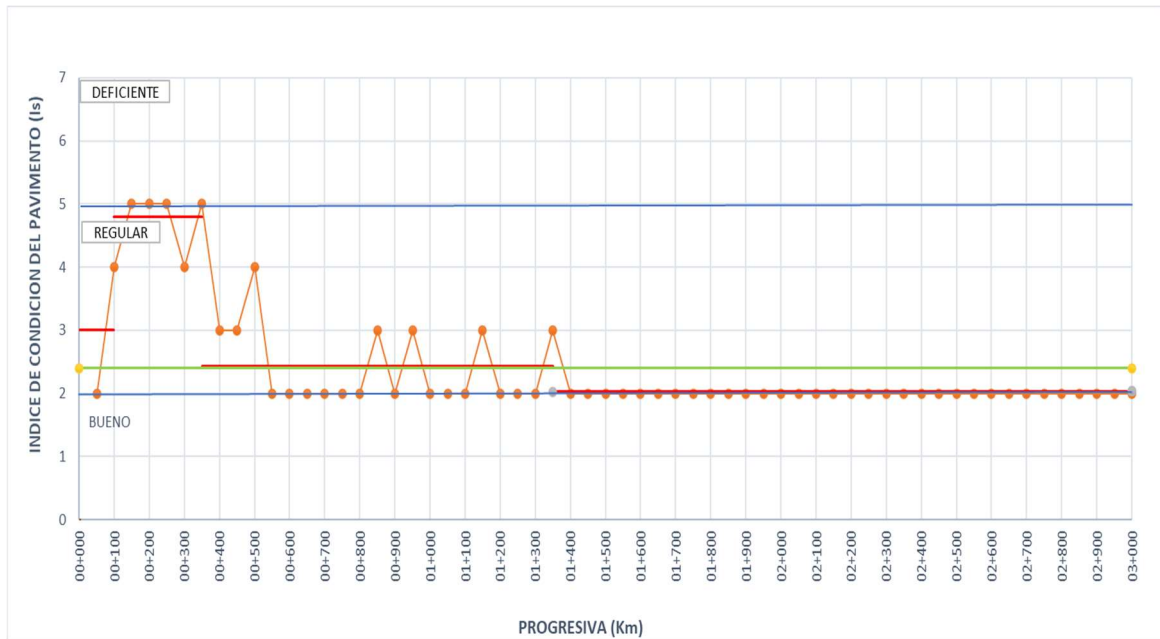
Figura 22. Sectorización de tramos puntos localizados.

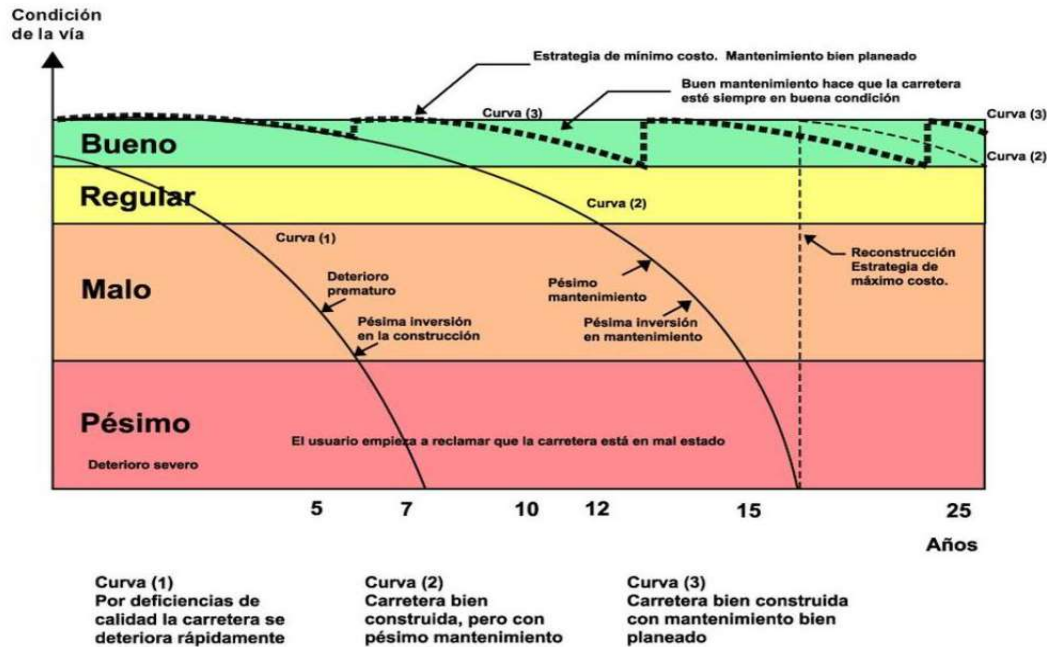
La principal razón por la que es relevante realizar el mantenimiento de la vía es; alargar la vida útil del pavimento mediante el tratamiento superficial que se propone en la presente investigación. Según la investigación realizada, la vía cuenta con un periodo de servicio aproximadamente 15 años; así mismo, se tiene en cuenta el criterio de diseño y según ASSTHO 93 el diseño de vida útil es de hasta 15 a 25 años por ser una vía pavimentada de baja intensidad de tránsito, una carretera de segunda clase. Se conoce que la vía Atuncolla – Sillustani fue intervenido con un mantenimiento deficiente; se define deficiente por las siguientes razones: El parcheo que se realizó

en el pavimento quedo desnivelado provocando así, irregularidades por mala calidad de agregados, mala dosificación del material y falta de estética vial, aun así, existe la presencia de fallas como el desprendimiento de agregados, baches, hundimientos y piel de cocodrilo. Por lo tanto, se considera necesaria el tratamiento de Slurry Seal y reemplazo de carpeta asfáltica en caliente.

Figura 24. Curva de conservación de una vía

En la figura 24, se representa mediante curvas el estado de condición de una vía de acuerdo al estado de conservación del pavimento. Por lo tanto, el pavimento de la vía Atuncolla – Sillustani se encuentra ubicado en la 2; definiendo así que la carretera está bien construida, pero con pésimo mantenimiento. Por tal motivo, se propone el mantenimiento periódico mediante el tratamiento superficial del lechado asfáltico (Slurry Seal) y reemplazo de carpeta asfáltica en caliente con la finalidad de:
