**UNIVERSIDAD CÉSAR VALLEJO**

**“Evaluación del pavimento rígido aplicando el método PCI del Jirón  
Caraz cuadras 7-8-9–Huaraz, Ancash 2021”**

**TESIS PARA OBTENER EL TÍTULO PROFESIONAL DE:**

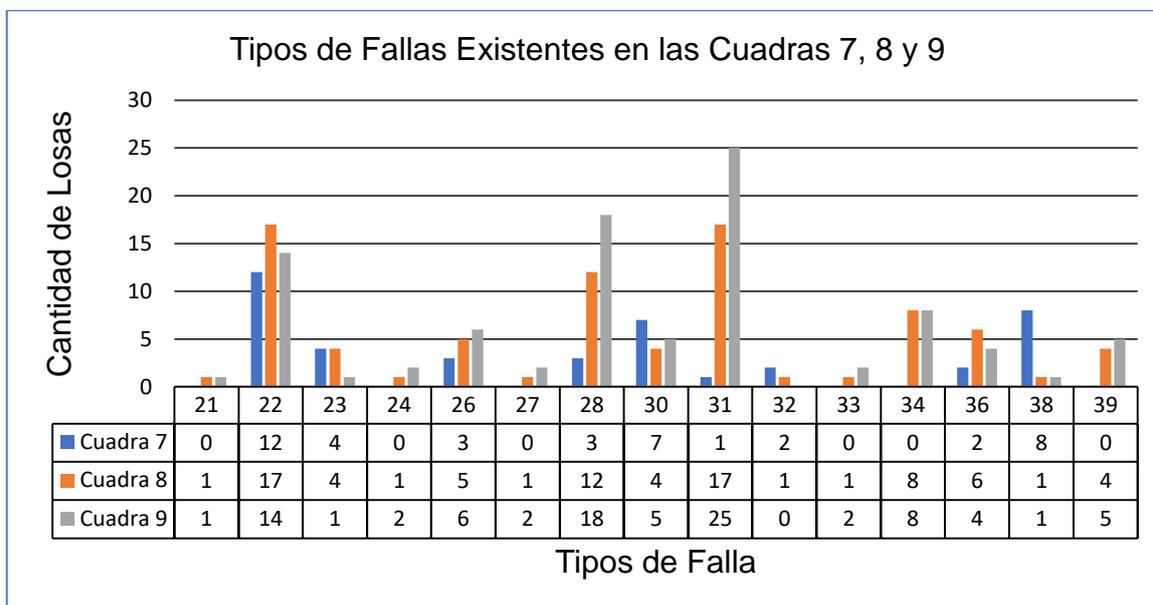
**Figura 8** Tipos de fallas existentes en las cuadras 7, 8 y 9

Las fallas más representativas que se identificaron fueron: rotura de esquina con un total de 43 losas, grietas lineales con un total de 33 losas y pulimiento de agregados con un total de 43 losas mostradas en la figura 8. En esta se puede apreciar con mayor detalle la cantidad de losas por tipo de falla ubicadas en las cuadras 7, 8 y 9 de acuerdo a la metodología PCI.

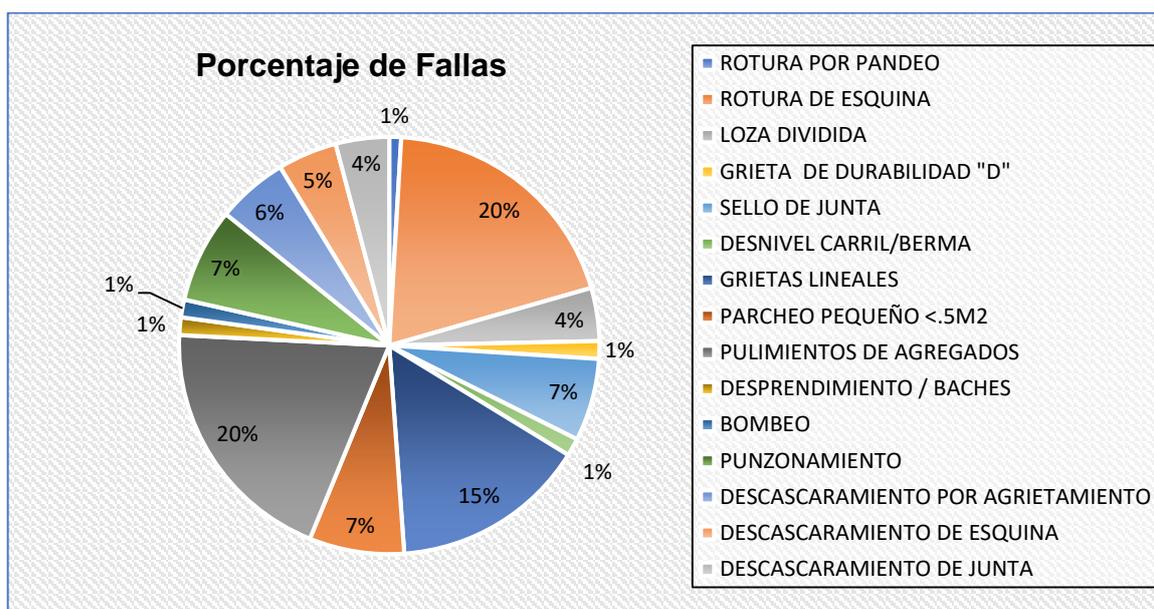
**Figura 9** Porcentaje total de fallas

En la figura 9 podemos identificar que las fallas con mayor porcentaje en las cuadras 7, 8 y 9 del Jr. Caraz son: rotura de esquina con 20%, grietas lineales con 15% y pulimiento de agregados con 20%.

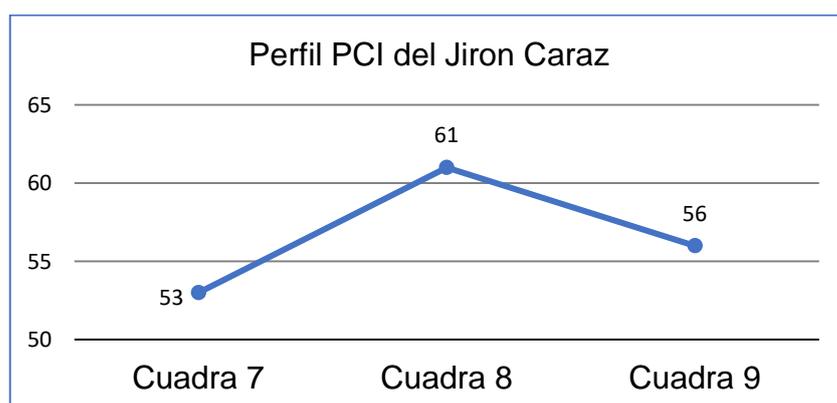
**Figura 10** Perfil PCI por cuadra

En la figura 10 se muestra el perfil de los resultados PCI por cada cuadra o unidad de muestreo del Jr. Caraz, en la ciudad de Huaraz en la que podemos apreciar que el valor máximo de PCI se ubica en la cuadra 8 con 61 lo que la clasifica en condición BUENA, el valor intermedio se ubica en la cuadra 9 con 56 lo que la clasifica en condición BUENA y valor el mínimo se ubica en la cuadra 7 con 53 lo que la clasifica en condición REGULAR.

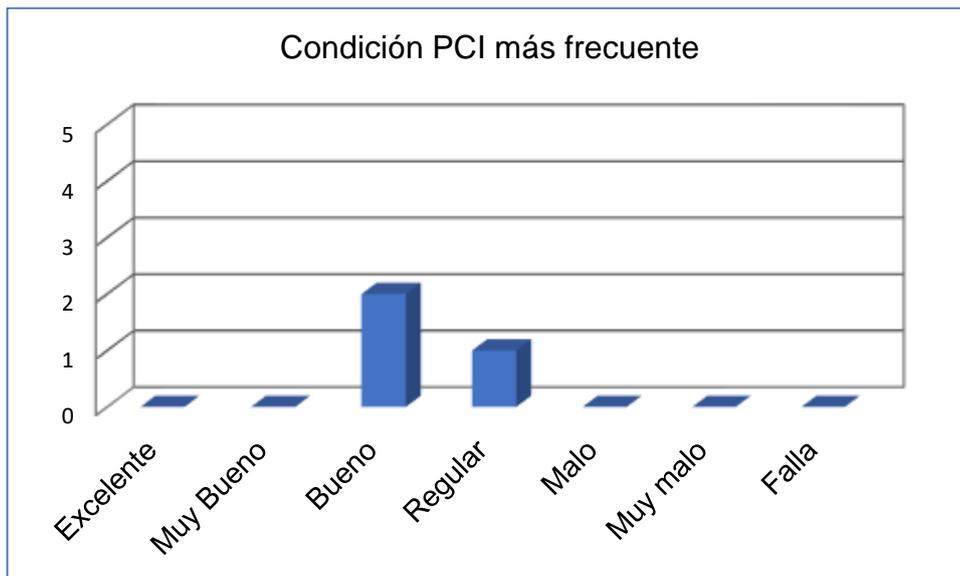
**Figura 11** Condición PCI más frecuente

Esto nos lleva a identificar la condición PCI más frecuente entre los pavimentos de las cuadras en estudio, la figura 11 nos muestra que la condición BUENO se encuentra en 2 unidades de muestra y la condición REGULAR se encuentra en 1 unidad de muestra.
