UNIVERSIDAD CÉSAR VALLEJO

“Aplicación de métodos no destructivos y destructivos para
determinar la condición del pavimento flexible en vías urbanas, Puno
– 2021”

TESIS PARA OBTENER EL TÍTULO PROFESIONAL DE:

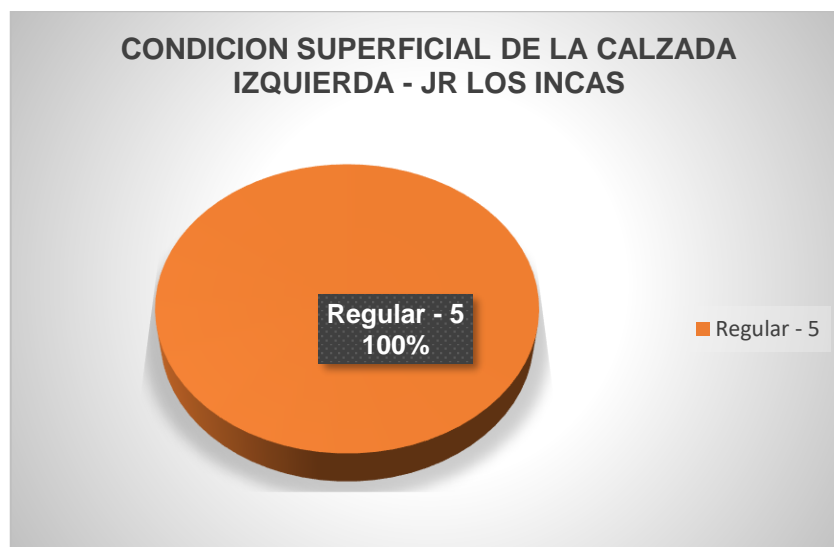
Figura 33 Condición superficial PASER de la calzada izquierda, Jirón Los Incas.

En la figura 34, se muestra la condición superficial de la calzada izquierda del Jr. Los Incas, en la cual el 100% se encuentra en estado “regular - 5”.

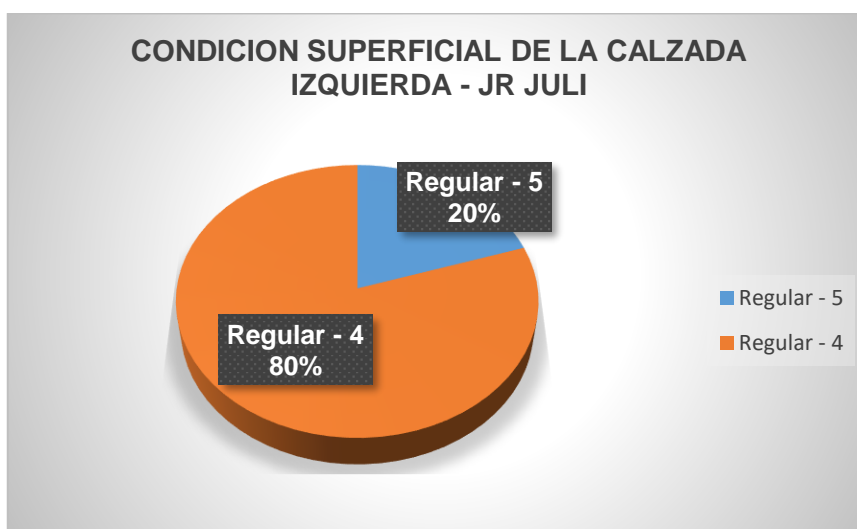
Figura 35 Condición superficial PASER de la calzada izquierda, Jirón Juli.

En la figura 36, se muestra la condición superficial de la calzada izquierda del Jr. Juli, en la cual el 80% se encuentra en estado “regular - 4” y 20% en estado “regular - 5”.

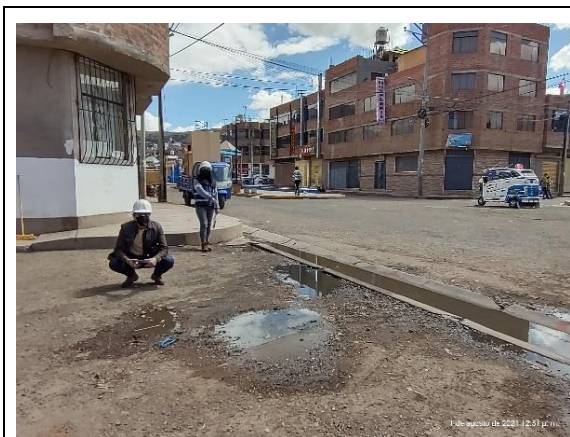
Foto N° 01 Baches, severidad alta.

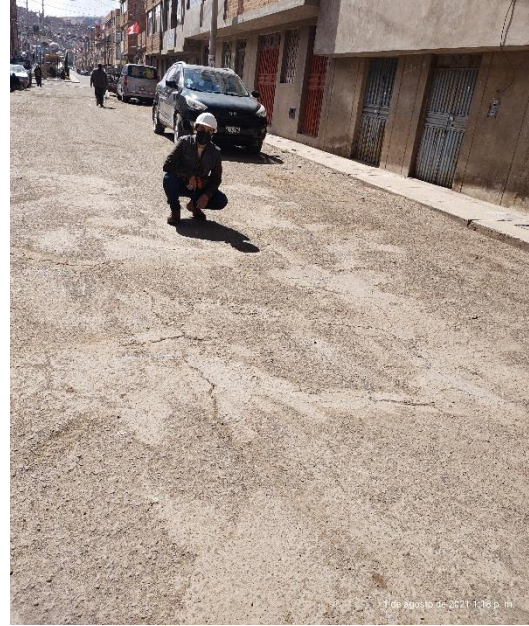
Foto N° 04 Peladura por intemperismo, severidad media.

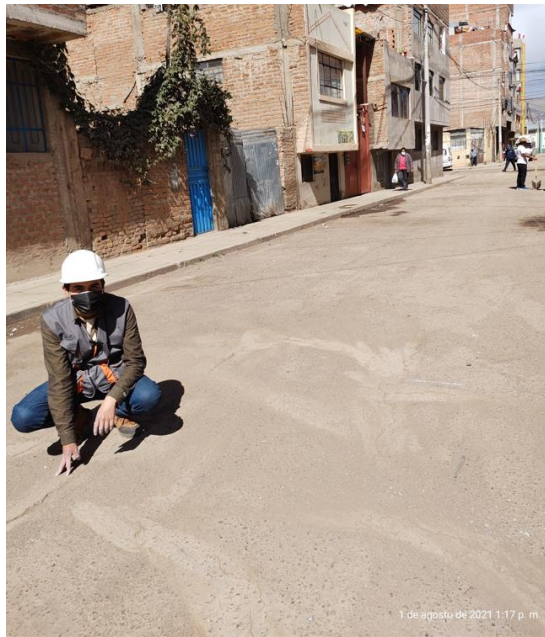
Foto N° 07 Fisuras en bloque, severidad media

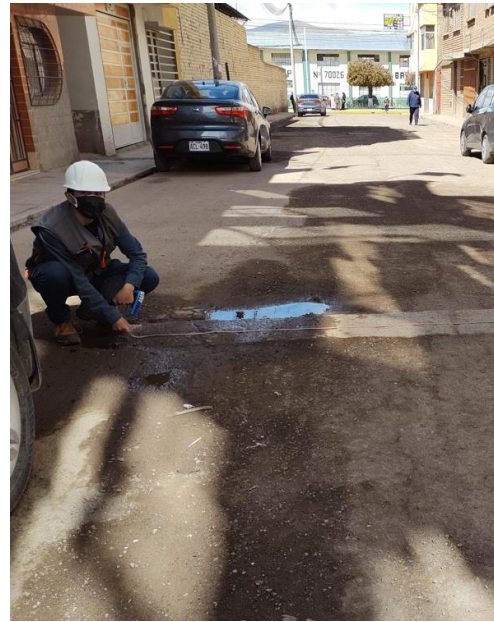
Foto N° 08 Parche, severidad media.

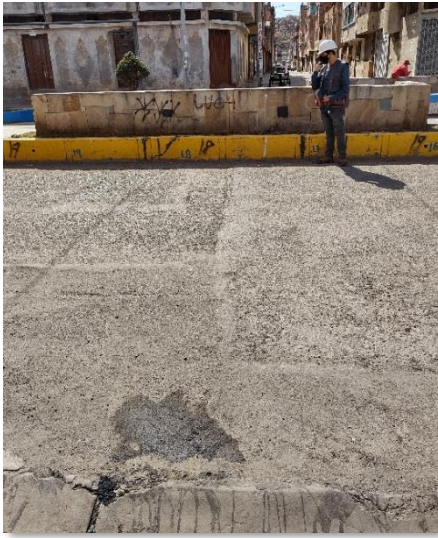
Foto N° 11 Peladura por intemperismo, severidad media.

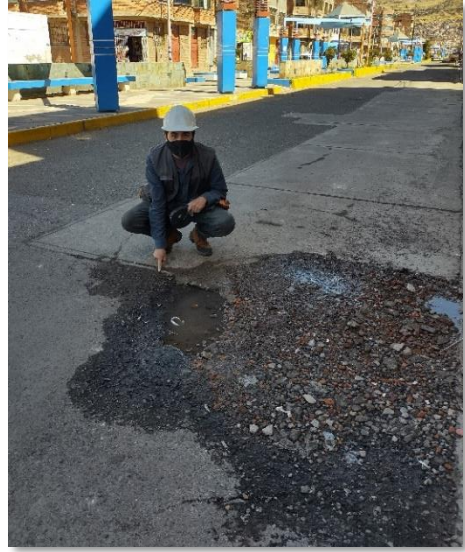
Foto N° 12 Bache y parche, severidad alta.

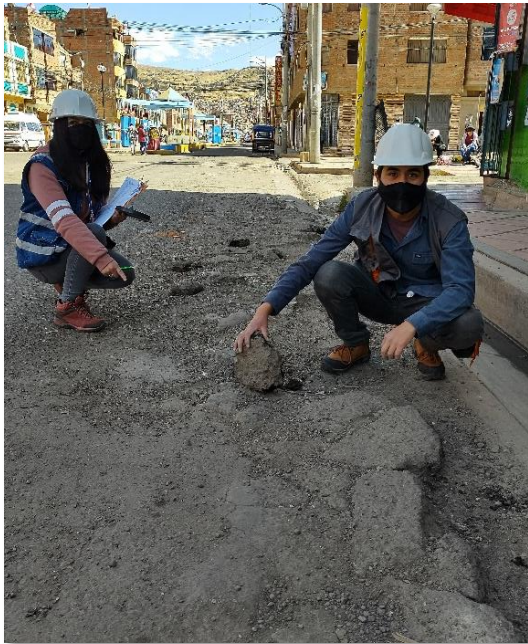
Foto N° 13 Peladura por intemperismo y destrucción del pavimento, severidad alta.

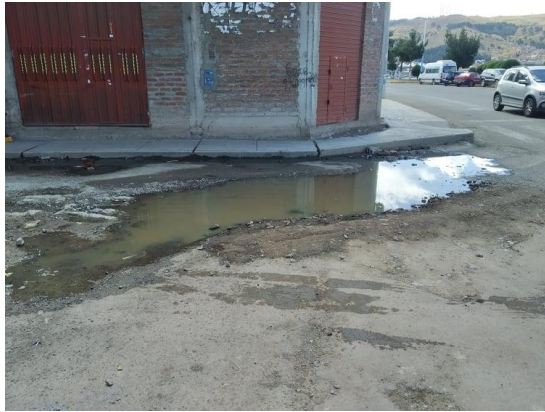
Foto N° 15 Bache, severidad alta.

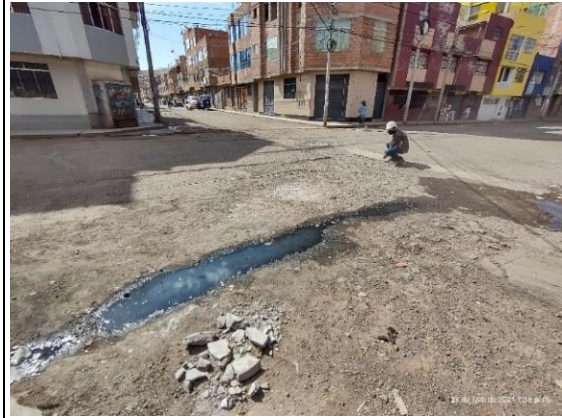
Foto N° 16 Peladura por intemperismo y bache

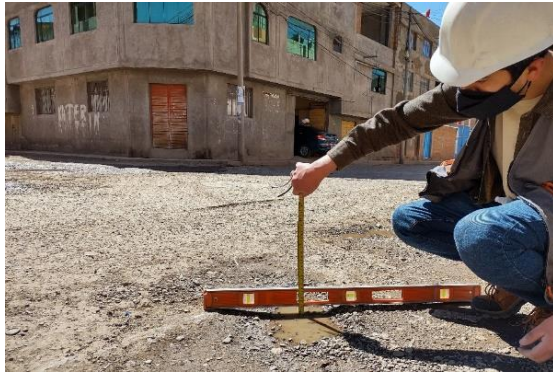
Foto N° 17 Bache, severidad baja.

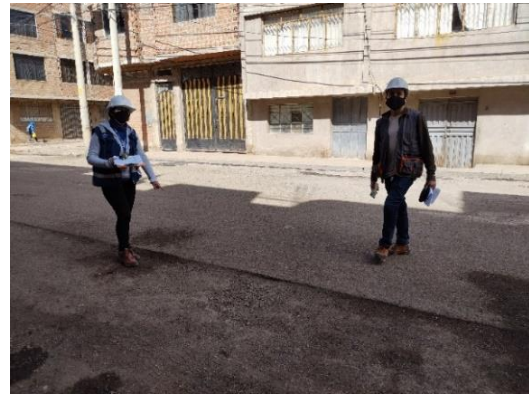
Foto N° 18 Desplazamiento, severidad alta.

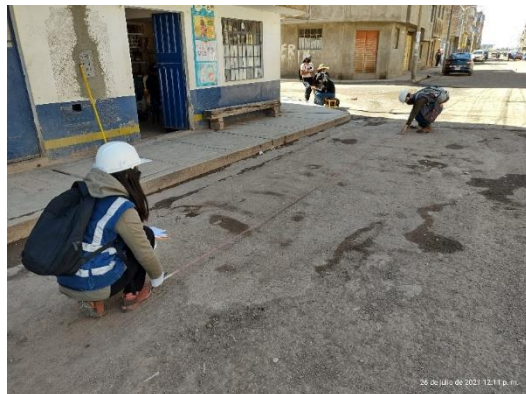
Foto N° 19 Parche, severidad media.

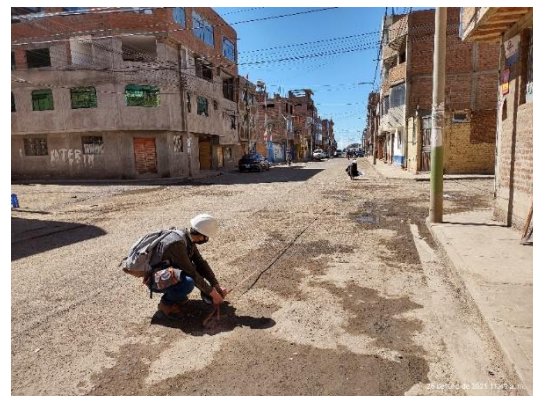
Foto N° 20 Peladura por intemperismo, severidad media.

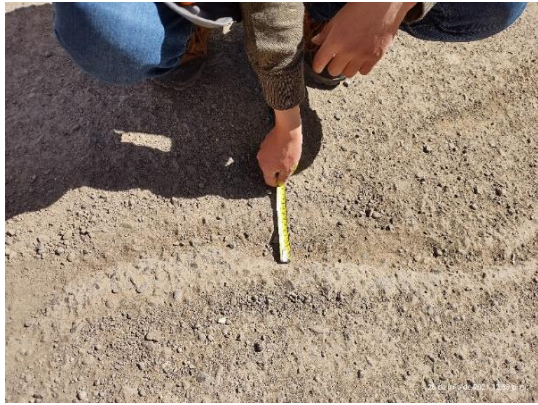
Foto N° 06 Fisura longitudinal, severidad baja.

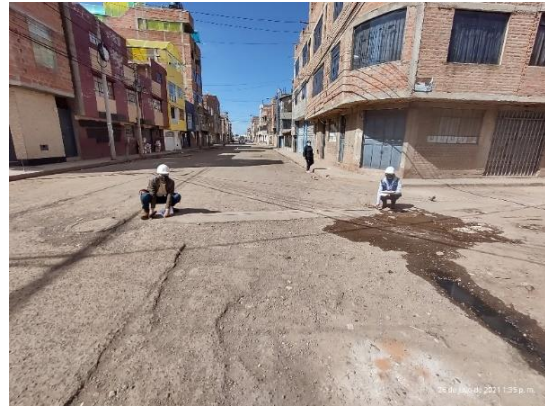
Foto N° 19 Parche, severidad media.

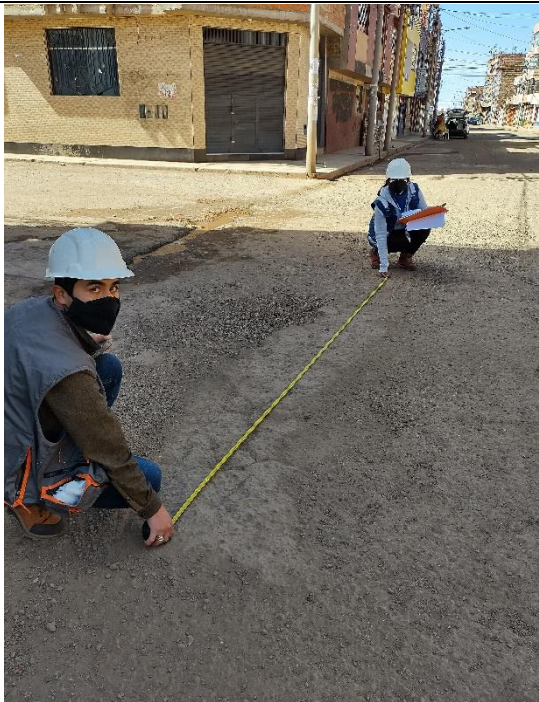
Foto N° 19 Parche, severidad media.

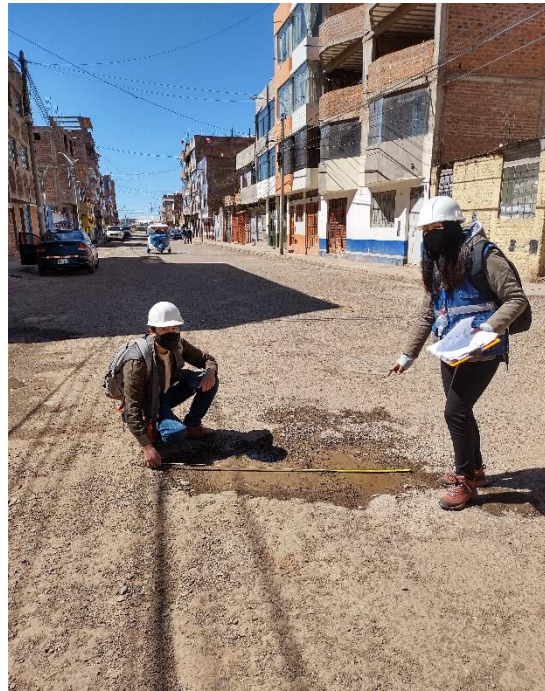
Foto N° 17 Bache, severidad baja.

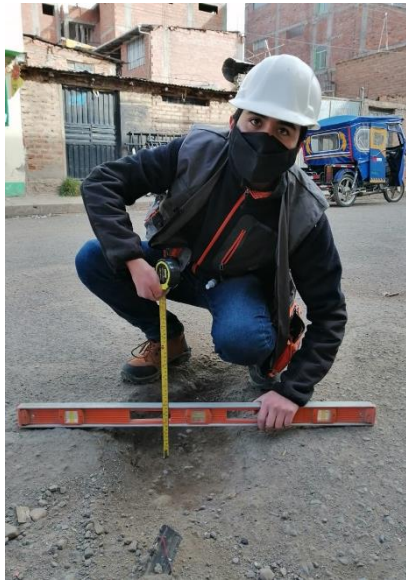
Foto N° 17 Bache, severidad baja.

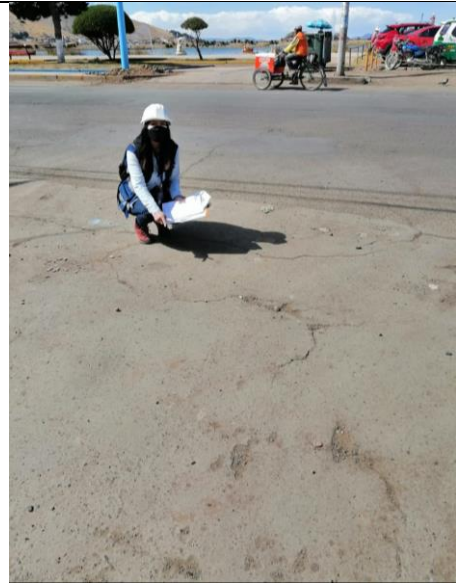
Foto N° 07 Fisuras en bloque, severidad baja.

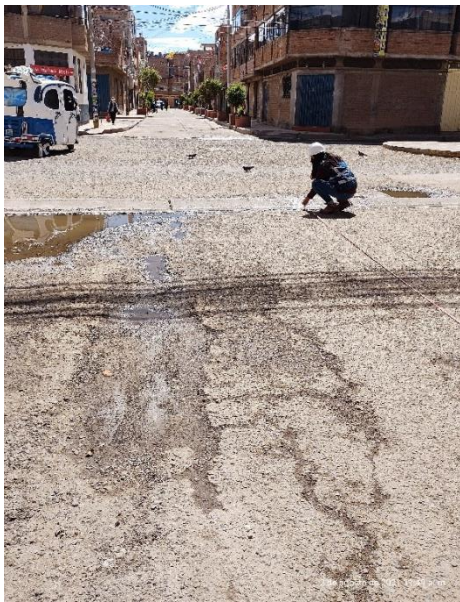
Foto N° 20 Peladura por intemperismo, severidad media.

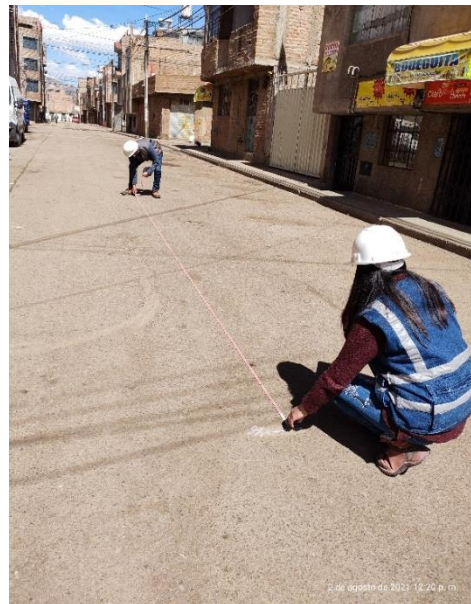
Foto N° 07 Fisuras en bloque, severidad baja.

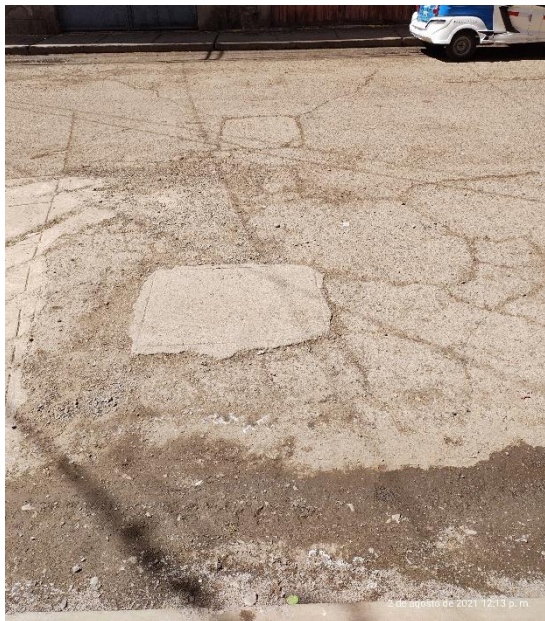
Foto N° 07 Parches y fisuras en bloque, severidad media.

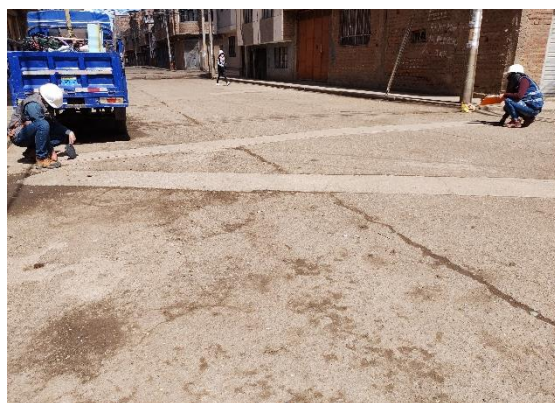
Foto N° 07 Parches, severidad alta.

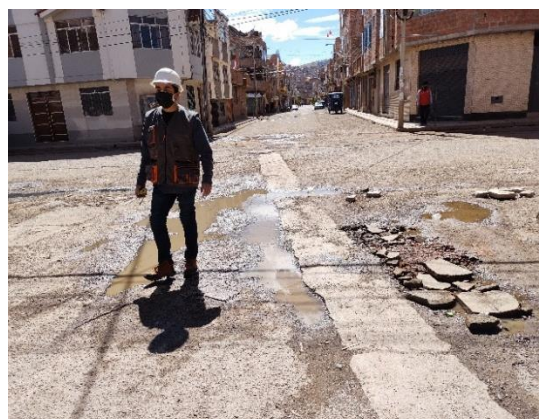
Foto N° 07 Parches, y baches, severidad alta.

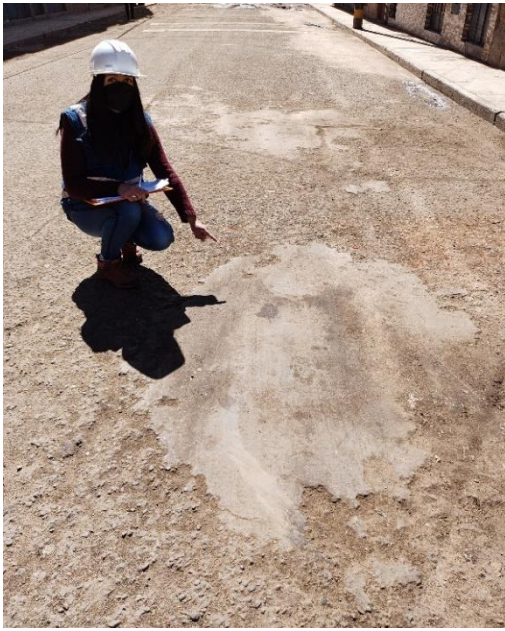
Foto N° 07 Exudación, severidad media.

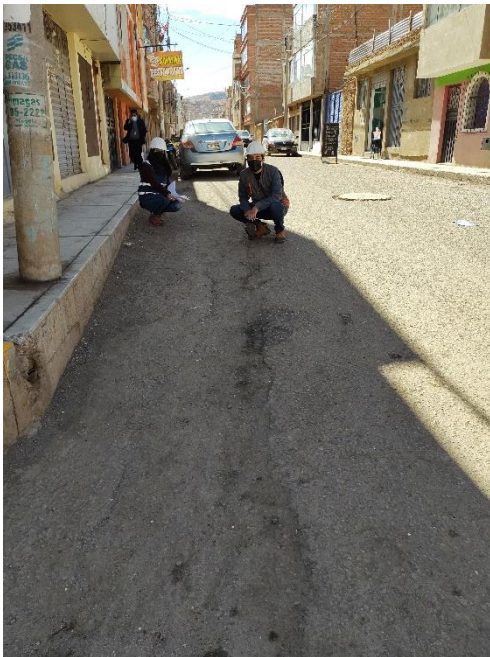
Foto N° 06 Fisura longitudinal, severidad alta.

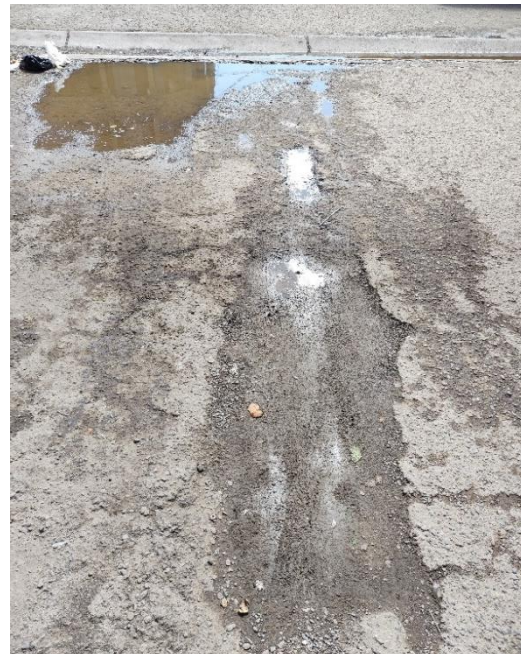
Foto N° 20 Peladura por intemperismo y bache, severidad alta.
