UNIVERSIDAD CÉSAR VALLEJO

“Evaluación de fallas del pavimento flexible comparando con los métodos PCI y VIZIR de la carretera Jaén - Aeropuerto en Cajamarca”

TESIS PARA OBTENER EL TÍTULO PROFESIONAL DE:

Ingeniero Civil

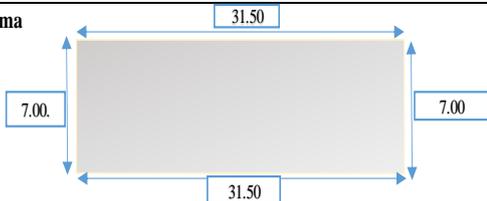
ÍNDICE DE CONDICIÓN DEL PAVIMENTO EN VÍAS DE PAVIMENTO FLEXIBLE									
HOJA DE REGISTRO									
NOMBRE DE LA VÍA:	CARRETERA JAÉN - AEROPUERTO			SECCIÓN:	34+338.50-34+370.00		UNIDAD DE MUESTREO:	93	
EVALUADORES:	BUSTAMANTE SOSA KATERIN			FECHA:	27/05/2021		ÁREA :	220.50	
JULON CAMPOS HELDER EFRAIN									
FALLAS PRESENTES EN EL PAVIMENTO FLEXIBLE

10. Fisuras long. y transversales	m								
Daño	Severidad	Cantidad parcial				Total	Densidad	Valor deducido	
1	L	1.50	3.00	2.00	4.90	11.40	5.17%	28.00	
6	L	1.00	2.00	2.00	4.00	9.00	4.08%	8.00	
10	M	1.50	2.50	1.00	3.00	8.00	3.63%	10.00	
11	M	2.00	2.00	1.00	4.00	0.80	9.80	4.44%	9.00
13	L	1.00	1.00	2.00	1.00	5.00	2.27%	31.00	
VALOR TOTAL DE DEDUCCIÓN								86.00	
Numero de valores deducidos > 2 (q) :								5	
TOTAL VD = Valor deducido mas alto (HDVi) :								31.00	
Numero admisible de deducidos (max):								7.34	
N°	VALORES DEDUCIDOS					VDT	q	VDC	
1	28	8	10	9	31	86	5	44.00	
2	28	8	10	9	2	57	4	31.00	
3	28	8	10	2	2	50	3	32.00	
4	28	8	2	2	2	42	2	32.00	
5	28	2	2	2	2	36	1	36.00	
MAXIMO VALOR DE DEDUCCIÓN CORREGIDO-VDC						44.00	CONDICIÓN DEL PAVIMENTO	PCI	56
PCI=100-MáxVDC						56		BUENO

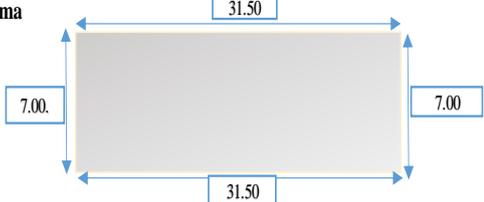
ÍNDICE DE CONDICIÓN DEL PAVIMENTO EN VÍAS DE PAVIMENTO FLEXIBLE										
HOJA DE REGISTRO										
NOMBRE DE LA VÍA:	CARRETERA JAÉN - AEROPUERTO			SECCIÓN:	34+370.00-34+401.50	UNIDAD DE MUESTREO:	94			
EVALUADORES:	BUSTAMANTE SOSA KATERIN			FECHA:	27/05/2021	ÁREA :	220.50			
	JULON CAMPOS HELDER EFRAIN									
FALLAS PRESENTES EN EL PAVIMENTO FLEXIBLE
