**Evaluación del pavimento flexible utilizando el PCI y Índice de  
Rugosidad, en las Avenidas. Aviación y Juan Velasco con  
Prolong. Buenos Aires, Chimbote – Ancash - 2021**

TESIS PARA OBTENER EL TÍTULO PROFESIONAL DE INGENIERO CIVIL

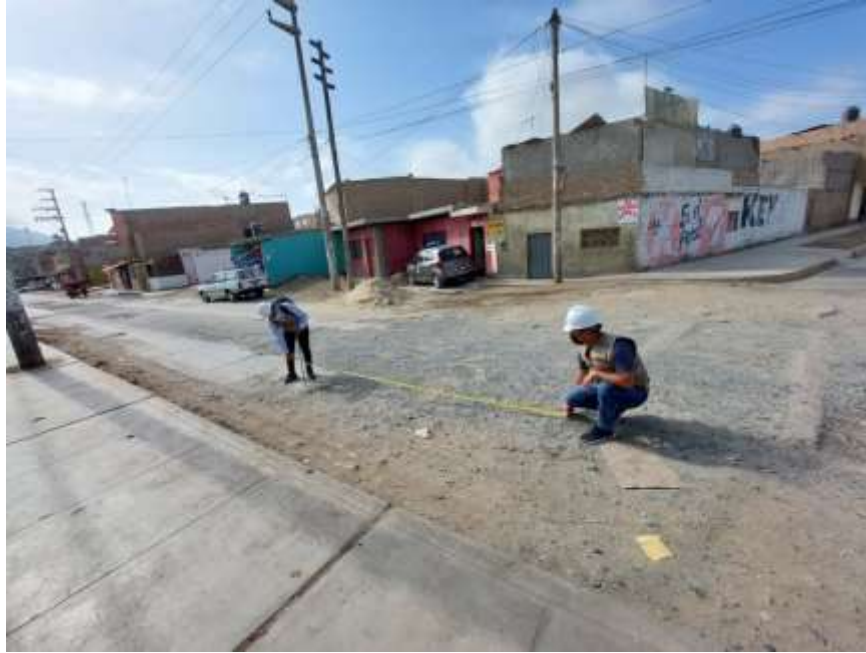
GRÁFICO N°1 – Toma de muestra de desprendimiento de agregados

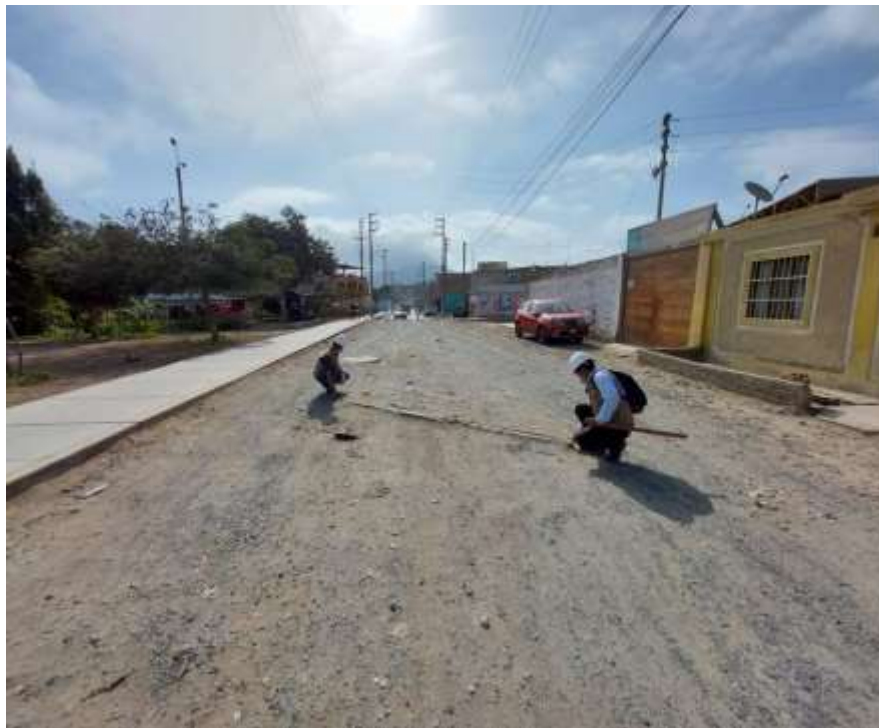
GRÁFICO N°2 – Toma de muestra de desprendimiento de agregados
