UNIVERSIDAD CÉSAR VALLEJO

ESCUELA PROFESIONAL DE INGENIERÍA CIVIL

**“Evaluación y Mejoramiento del Pavimento Rígido por el Método PCI
en calle Malecón Daniel Alomía Robles - Huánuco – 2021”**

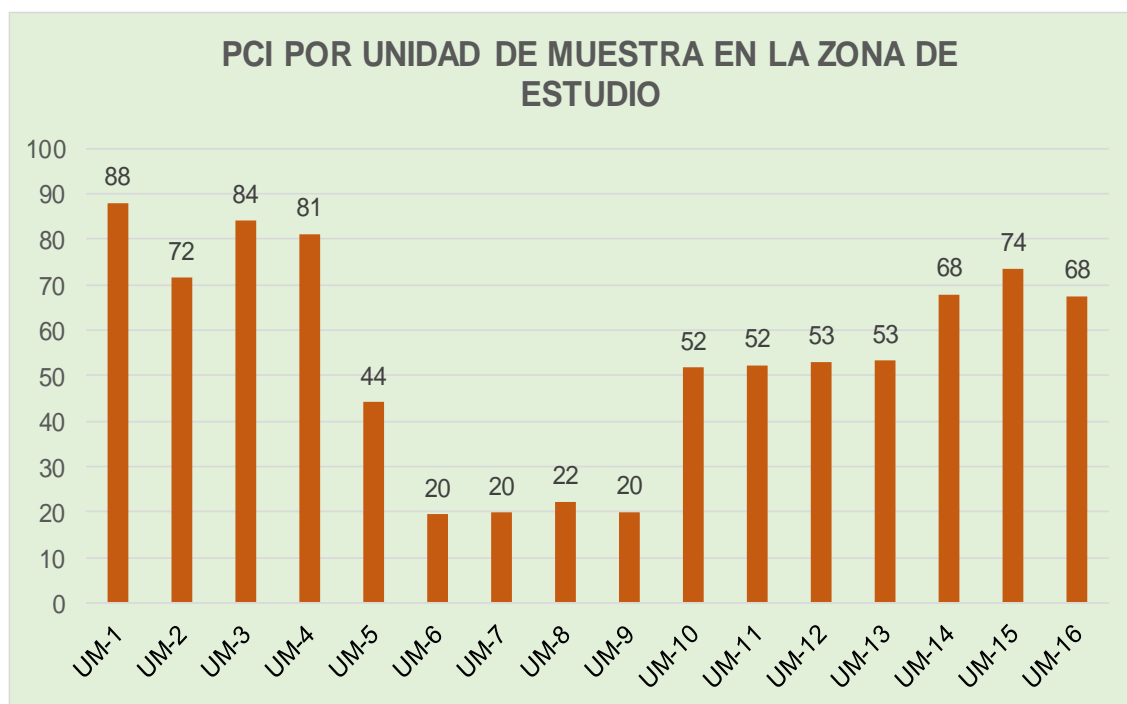
Representación del PCI por cada unidad de muestra.

De la evaluación de las losas, clasificados por cada unidad de muestra, de la calle malecón Daniel Alomía Robles, mostrados en la Tabla N° 02, se puede determinar: la UM-1 con clasificación de EXCELENTE, las UM-2, 3, 4, y 15 con una clasificación de MUY BUENO, las UM-14, 16 con una clasificación de BUENO, las UM-5, 10, 11, 12, 13 con la clasificación de REGULAR, y las UM-6, 7, 8, 9 con una clasificación de MUY MALO.

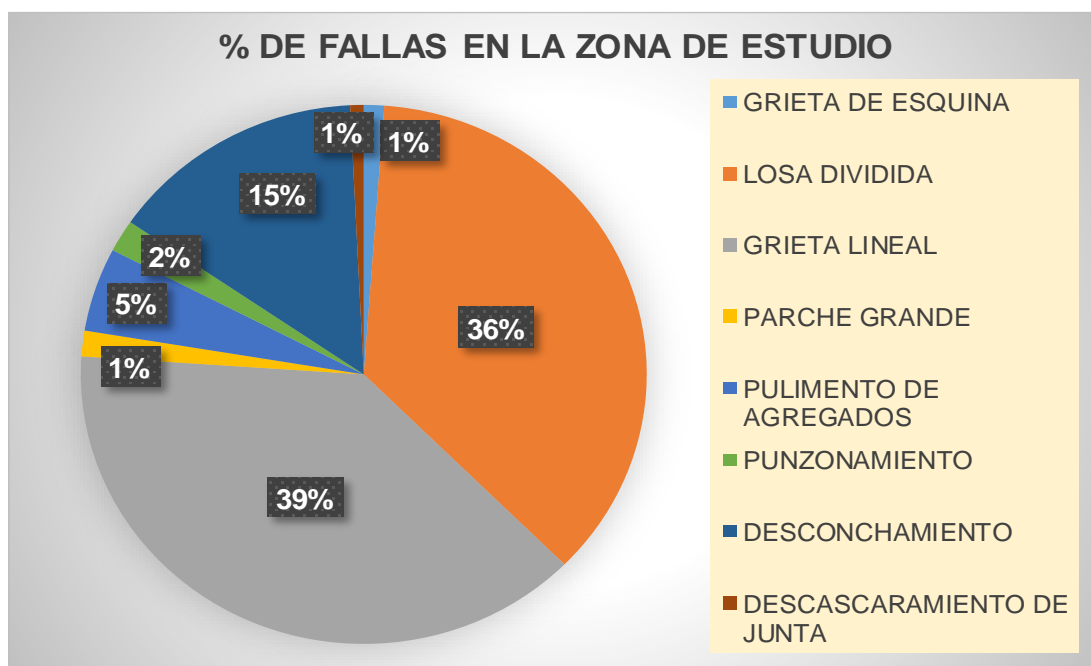
Representación porcentual de los daños evidenciados en el estudio.

Del gráfico se puede apreciar el porcentaje de daños presentes en las losas de la calle malecón Daniel Alomía Robles: Grieta lineal en 39%, Losa dividida en 36%, Desconchamiento en 15%, Pulimento de agregados en 5%, Punzonamiento en 2%, Parche grande, grieta de esquina, y descascaramiento de junta con 1%

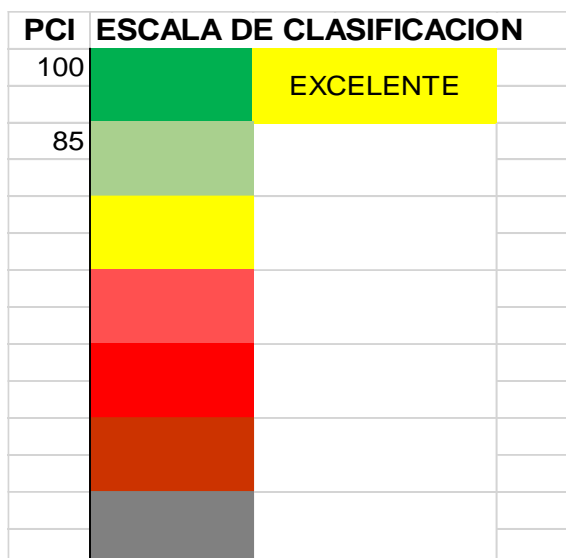
Según al primer objetivo específico planteado, luego de determinar la densidad, el valor deducido, el valor deducido corregido máximo, se calculó el **PCI en la unidad de muestra 01, que es igual a 88**, con una escala de clasificación de EXCELENTE.

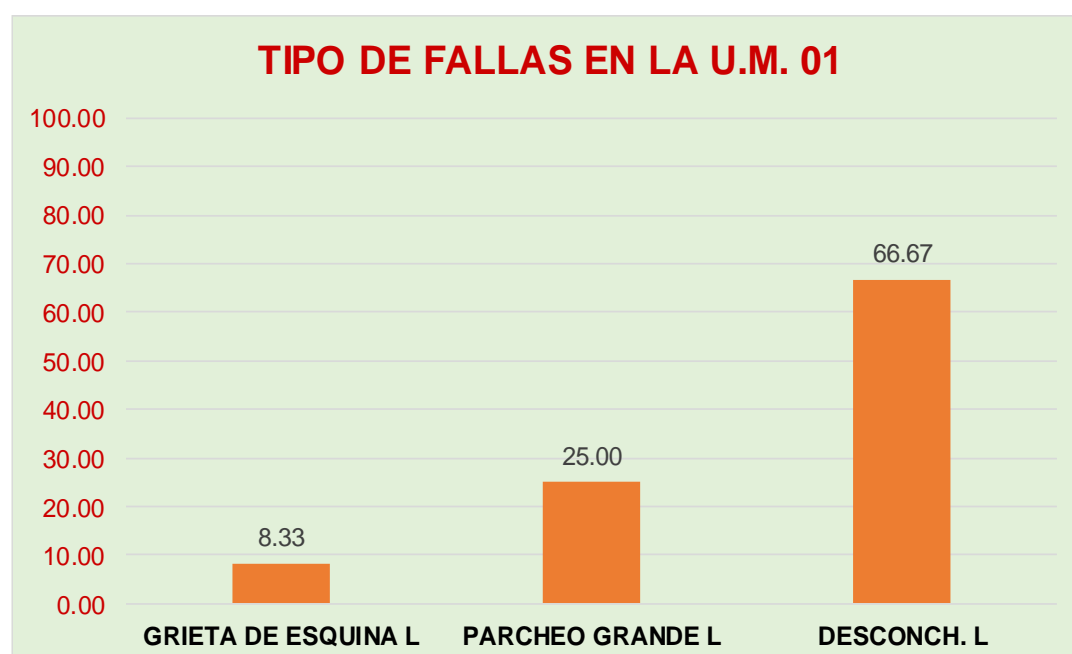
Daños y severidad de cada uno de ellos presentes en la UM-1

Teniendo en cuenta el segundo objetivo específico planteado. En la presente tabla se observa los daños presentes en la unidad de muestra UM-01, que son: Desconchamiento con 66.67%, Parcheo grande con un 25%, grieta de esquina con un 8.33%; y la falla más recurrente respecto a su severidad es: el Desconchamiento de severidad bajo.

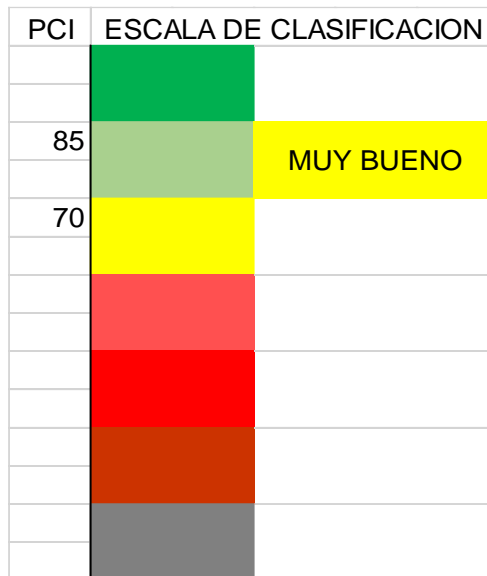
Según el primer objetivo específico planteado, luego de determinar la densidad, el valor deducido, el valor deducido corregido, se calculó el PCI en la unidad de muestra 02, que es igual a 72, con una escala de clasificación de MUY BUENO.

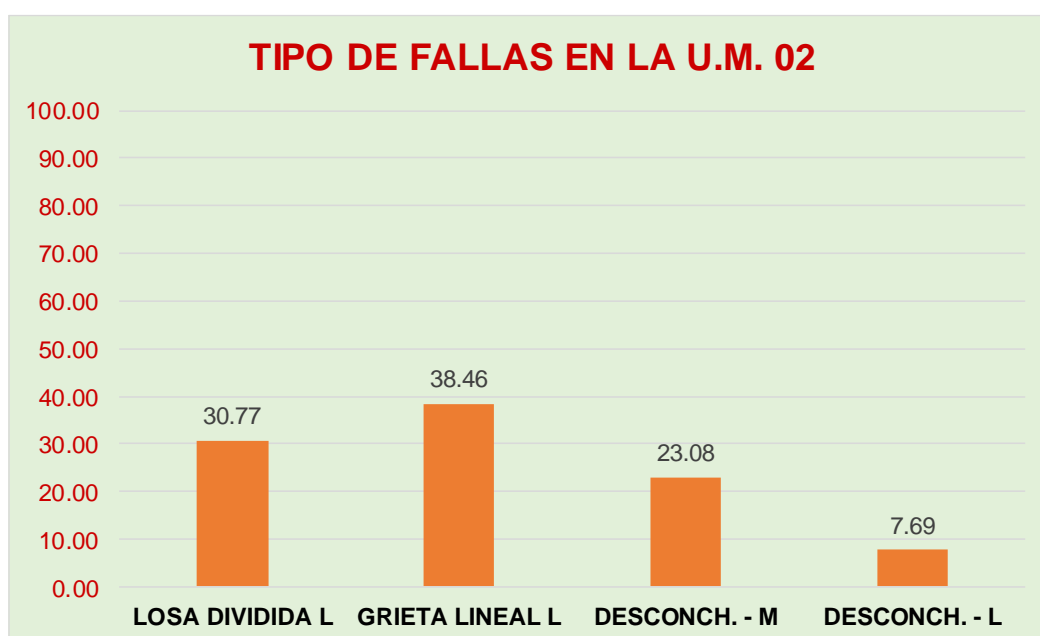
Fallas y severidad de cada uno de ellos presentes en la UM-2

Teniendo en cuenta el segundo objetivo específico planteado. En la presente tabla se observa los daños presentes en la unidad de muestra UM-02, que son: Grieta lineal con 38.46%, Losa dividida con un 30.77%, Desconchamiento de severidad media con 23.08%, Desconchamiento de severidad bajo con un 7.69%; y la falla más recurrente respecto a su severidad es: la Grieta lineal de severidad bajo.

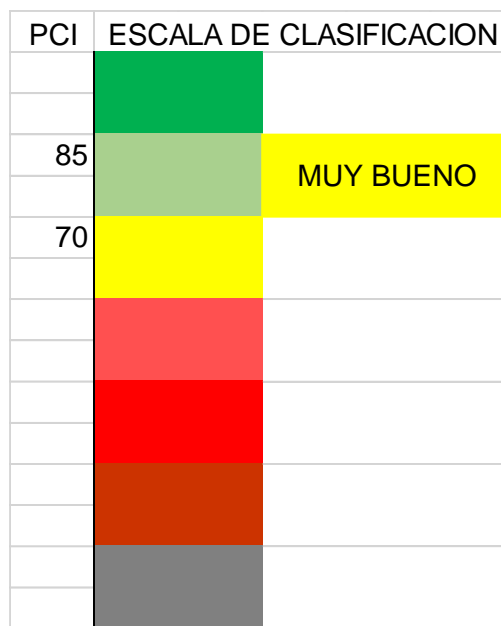
Según el primer objetivo específico planteado, luego de determinar la densidad, el valor deducido, el valor deducido corregido, se calculó el PCI en la unidad de muestra 03, que es igual a 84, con una escala de clasificación de MUY BUENO.

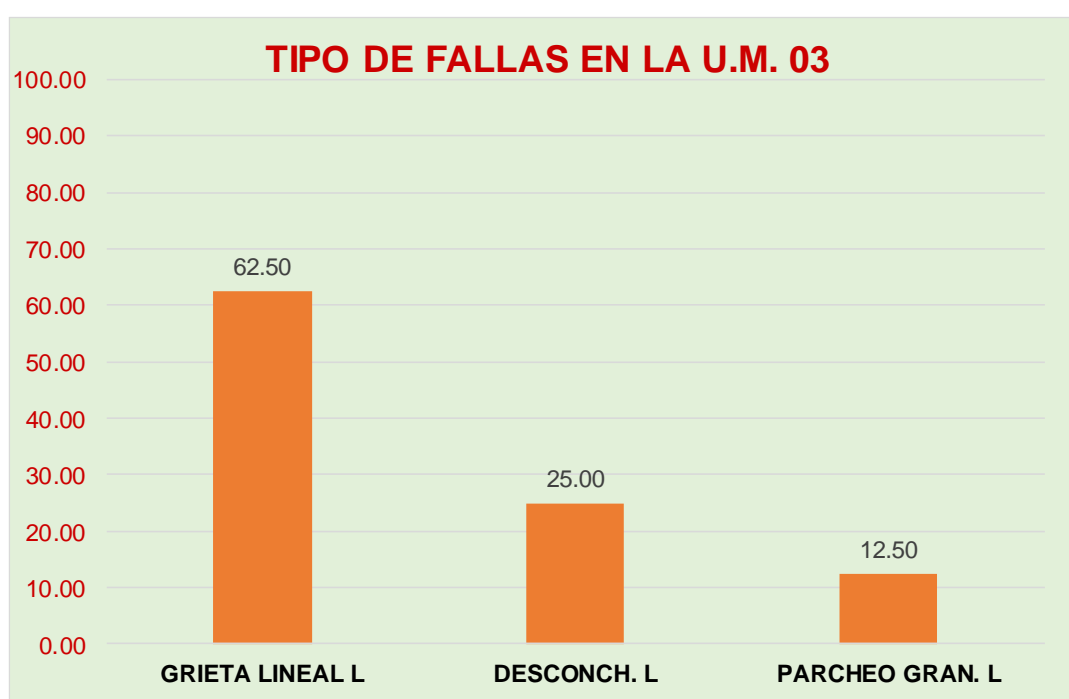
Fallas y severidad de cada uno de ellos presentes en la UM-3

Teniendo en cuenta el segundo objetivo específico planteado. En la presente tabla se observa los daños presentes en la unidad de muestra UM-03, que son: Grieta lineal con un 62.5%, Desconchamiento con un 25% y parcheo grande con 12.5%; y la falla más recurrente respecto a su severidad es: la Grieta lineal de severidad bajo.

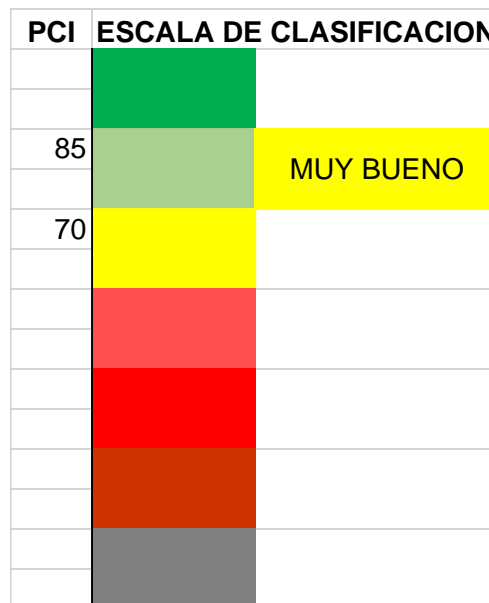
Según el primer objetivo específico planteado, luego de determinar la densidad, el valor deducido, el valor deducido corregido, se calculó el PCI en la unidad de muestra 04, que es igual a 81, con una escala de clasificación de MUY BUENO.

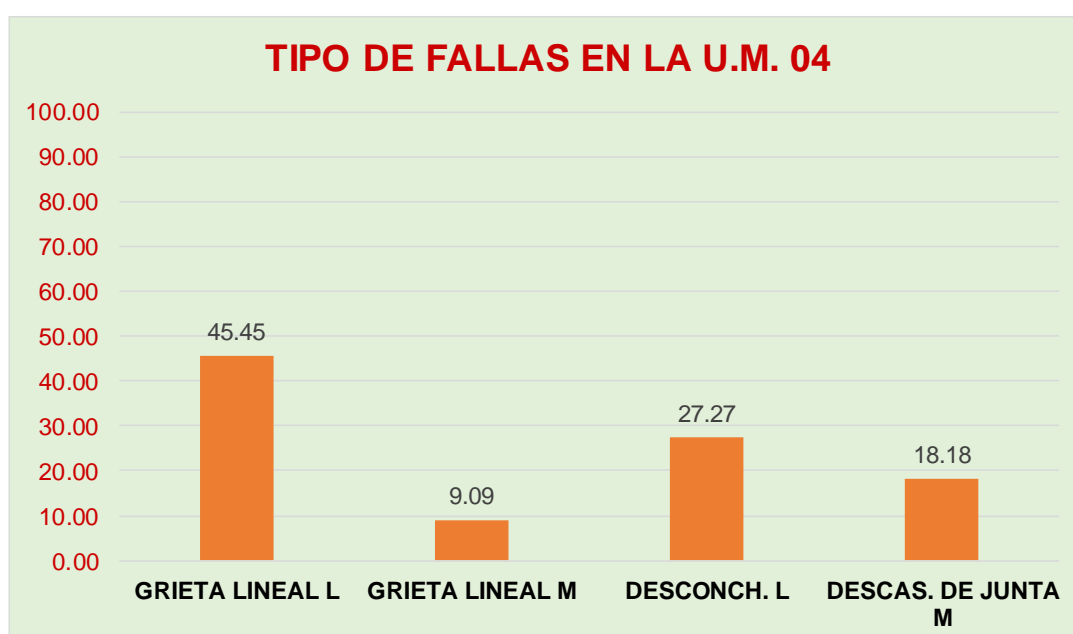
Fallas y severidad de cada uno de ellos presentes en la UM-4

Teniendo en cuenta el segundo objetivo específico planteado. En la presente tabla se observa los daños presentes en la unidad de muestra UM-04, que son: Grieta lineal de severidad bajo con un 45.45%, Desconchamiento con 27.27%, descascaramiento de junta con 18.18% y grieta lineal de severidad medio con un 9.09%; y la falla más recurrente respecto a su severidad es: la Grieta lineal de severidad bajo.

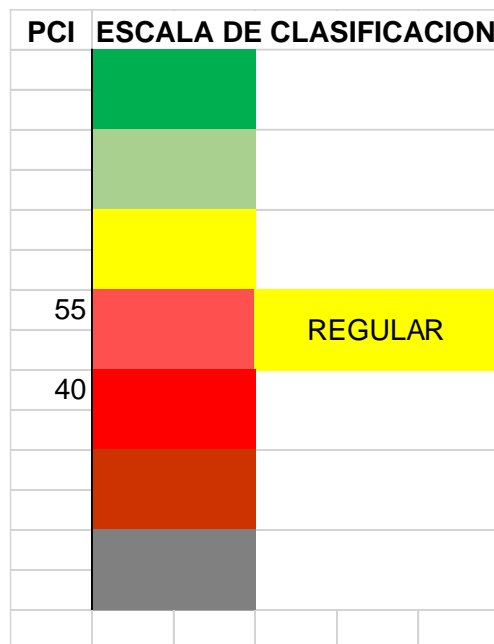
Según el primer objetivo específico planteado, luego de determinar la densidad, el valor deducido, el valor deducido corregido, se calculó el PCI en la unidad de muestra 05, que es igual a 44, con una escala de clasificación de REGULAR.

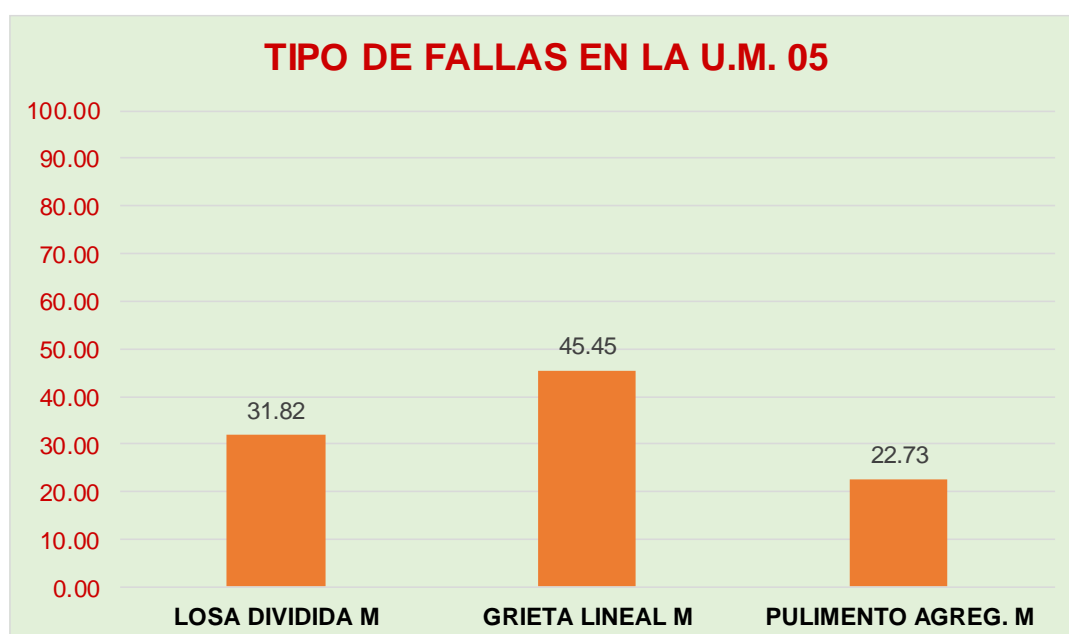
Fallas y severidad de cada uno de ellos presentes en la UM-5

Teniendo en cuenta el segundo objetivo específico planteado. En la presente tabla se observa los daños presentes en la unidad de muestra UM-05, que son: Grieta lineal con un 45.45%, Losa dividida con un 31.82% y pulimento de agregados con un 22.73%; y la falla más recurrente respecto a su severidad es: la Grieta lineal de severidad medio.

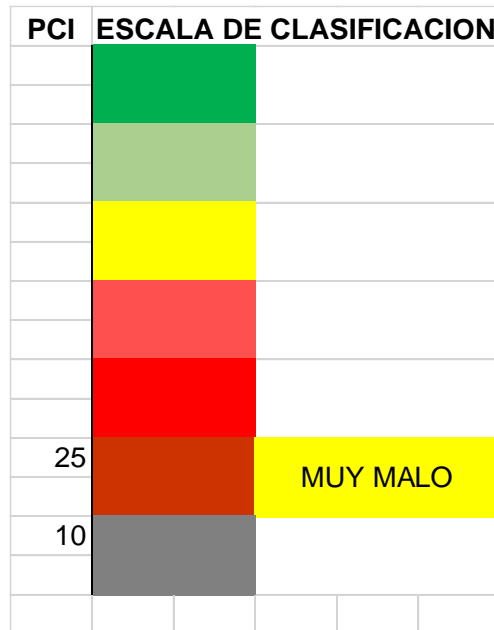
Unidad de Muestra 06: Determinación del PCI, en calle malecón Daniel Alomía Robles – Huánuco - 2021

Según el primer objetivo específico planteado, luego de determinar la densidad, el valor deducido, el valor deducido corregido, se calculó el PCI en la unidad de muestra 06, que es igual a 20, con una escala de clasificación de MUY MALO.

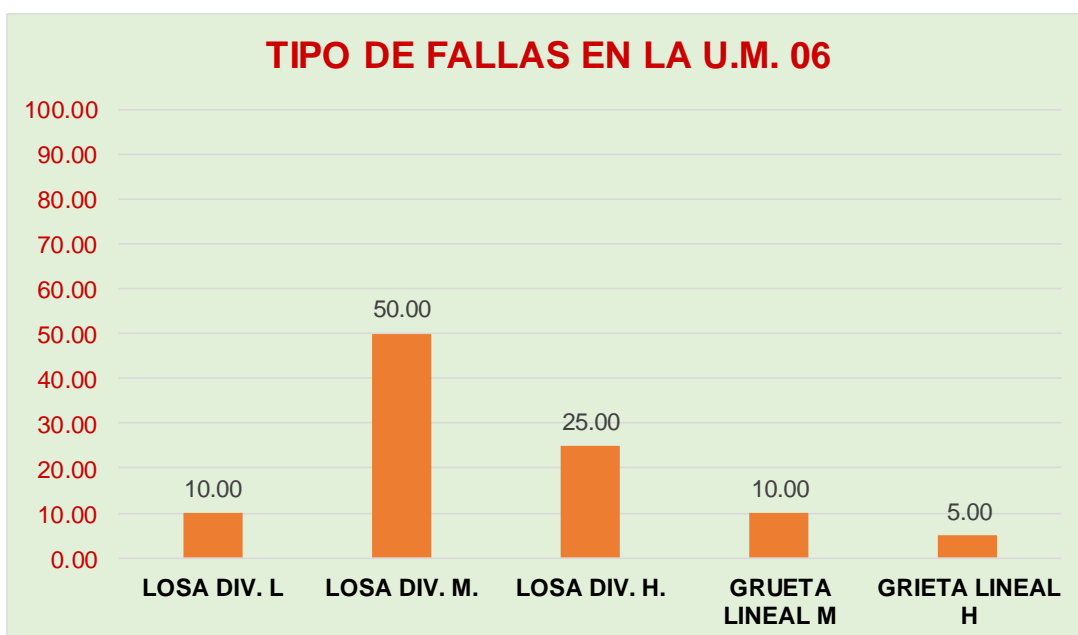
Fallas y severidad de cada uno de ellos presentes en la UM-6

Teniendo en cuenta el segundo objetivo específico planteado. En la presente tabla se observa los daños presentes en la unidad de muestra UM-06, que son: Losa dividida de severidad media con 50%, losa dividida de severidad alta con 25%, losa dividida de severidad bajo con 10%, grieta lineal de severidad media con 10% y grieta lineal de severidad alta con 5%; y la falla más recurrente respecto a su severidad es: la Losa dividida de severidad medio.

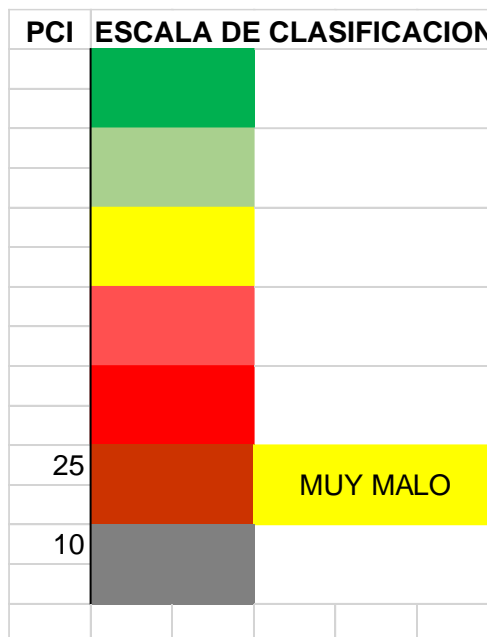
Según el primer objetivo específico planteado, luego de determinar la densidad, el valor deducido, el valor deducido corregido, se calculó el PCI en la unidad de muestra 07, que es igual a 20, con una escala de clasificación de MUY MALO.

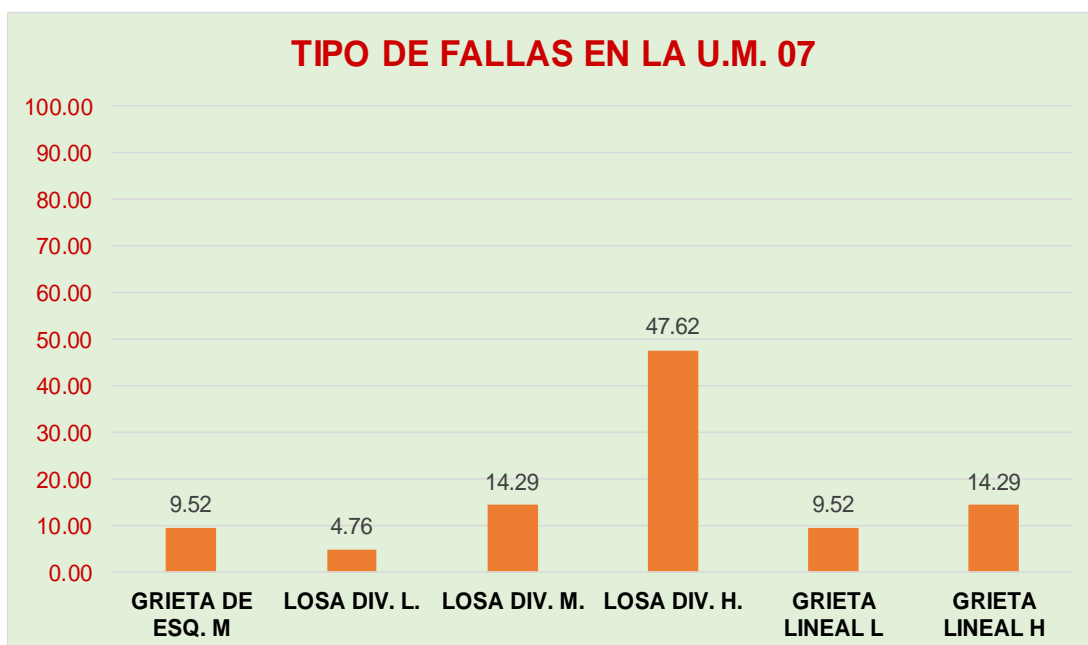
Fallas y severidad de cada uno de ellos presentes en la UM-7

Teniendo en cuenta el segundo objetivo específico planteado. En la presente tabla se observa los daños presentes en la unidad de muestra UM-07, que son: losa dividida severidad alta con 47.62%, losa dividida severidad medio con 14.29%, grieta lineal severidad alta con 14.29%, grieta lineal severidad bajo con 9.52%, grieta de esquina severidad medio con 9.52%, losa dividida severidad bajo con 4.76%; y la falla más recurrente respecto a su severidad es: la Losa dividida de severidad alto.

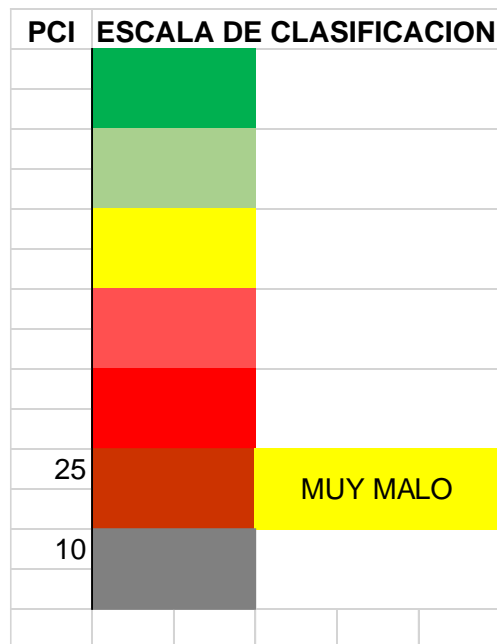
Según el primer objetivo específico planteado, luego de determinar la densidad, el valor deducido, el valor deducido corregido, se calculó el PCI en la unidad de muestra 08, que es igual a 22, con una escala de clasificación de MUY MALO.

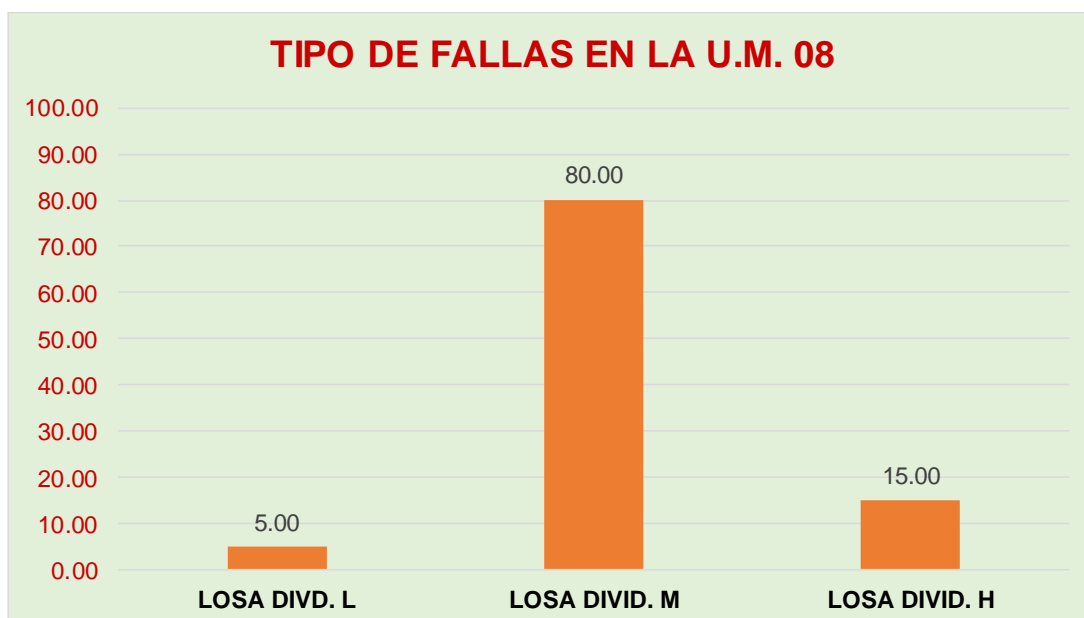
Fallas y severidad de cada uno de ellos presentes en la UM-8

Teniendo en cuenta el segundo objetivo específico planteado. En la presente tabla se observa los daños presentes en la unidad de muestra UM-08, que son: losa dividida de severidad medio con 80%, losa dividida de severidad alta con un 15% y la losa dividida de severidad bajo con un 5%; y la falla más recurrente respecto a su severidad es: la Losa dividida de severidad medio.

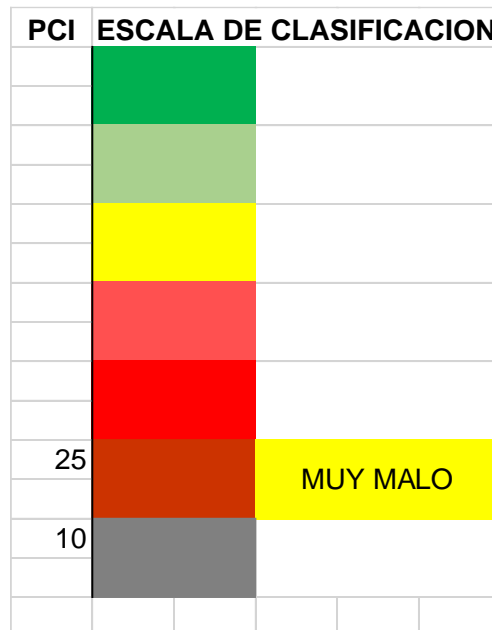
Según el primer objetivo específico planteado, luego de determinar la densidad, el valor deducido, el valor deducido corregido, se calculó el PCI en la unidad de muestra 09, que es igual a 20, con una escala de clasificación de MUY MALO.

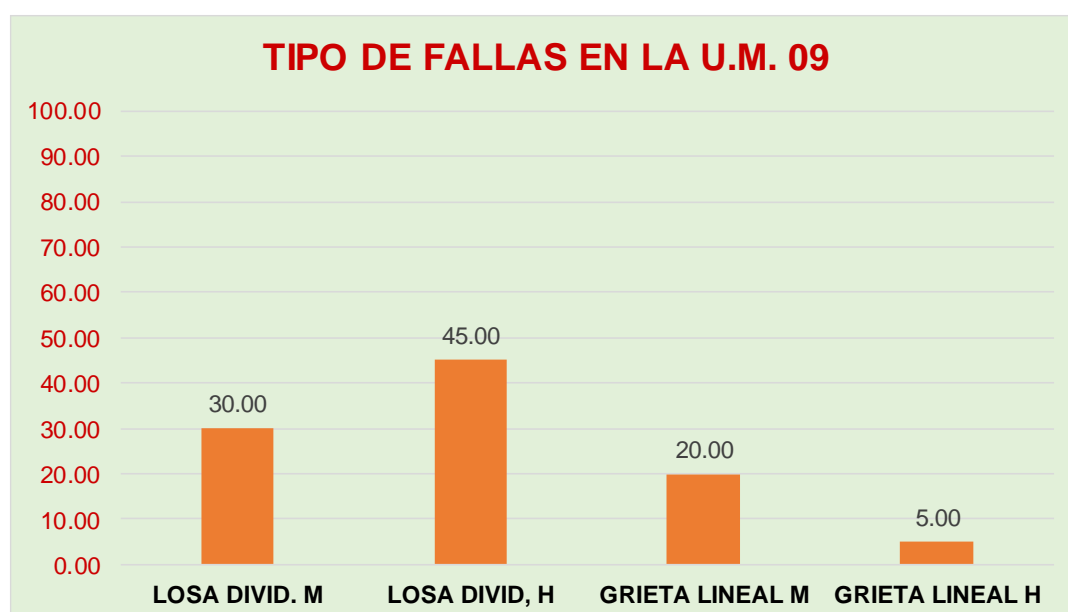
Fallas y severidad de cada uno de ellos presentes en la UM-9

Teniendo en cuenta el segundo objetivo específico planteado. En la presente tabla se observa los daños presentes en la unidad de muestra UM-09, que son: Losa dividida de severidad alta con 45%, losa dividida de severidad media con 30%, grieta lineal de severidad media con 20% y grieta lineal de severidad alta de 5%; y la falla más recurrente respecto a su severidad es: la Losa dividida de severidad alta.

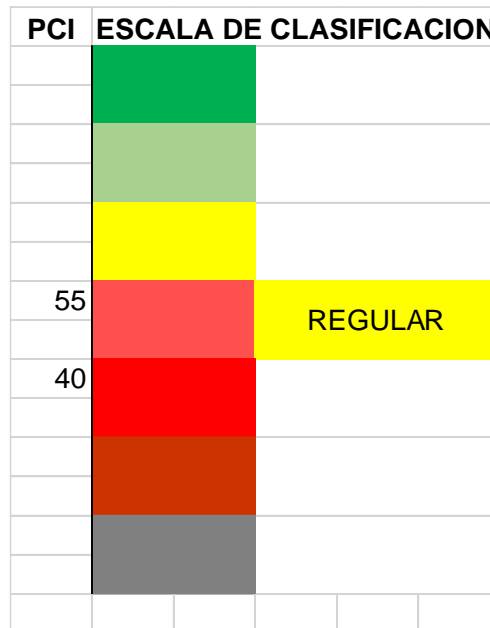
Según el primer objetivo específico planteado, luego de determinar la densidad, el valor deducido, el valor deducido corregido, se calculó el PCI en la unidad de muestra 10, que es igual a 52, con una escala de clasificación de REGULAR.

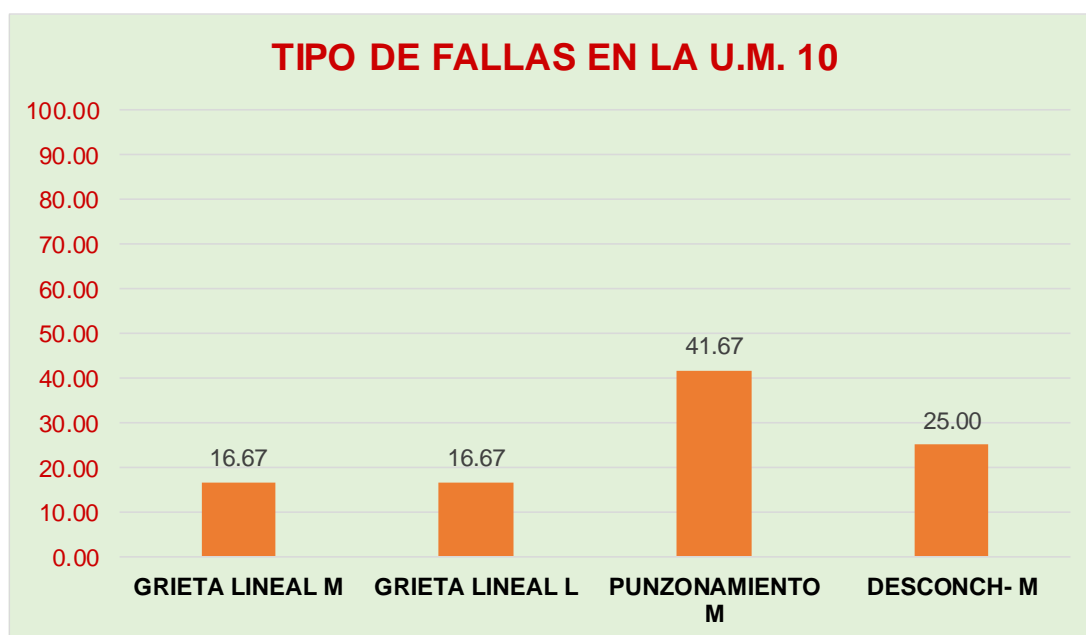
Fallas y severidad de cada uno de ellos presentes en la UM-10

Teniendo en cuenta el segundo objetivo específico planteado. En la presente tabla se observa los daños presentes en la unidad de muestra UM-10, que son: Punzonamiento con 41.67%, desconchamiento con un 25%, grieta lineal de severidad media con 16.67% y grieta lineal de severidad bajo con 16.67%; y la falla más recurrente respecto a su severidad es: el Punzonamiento de severidad medio.

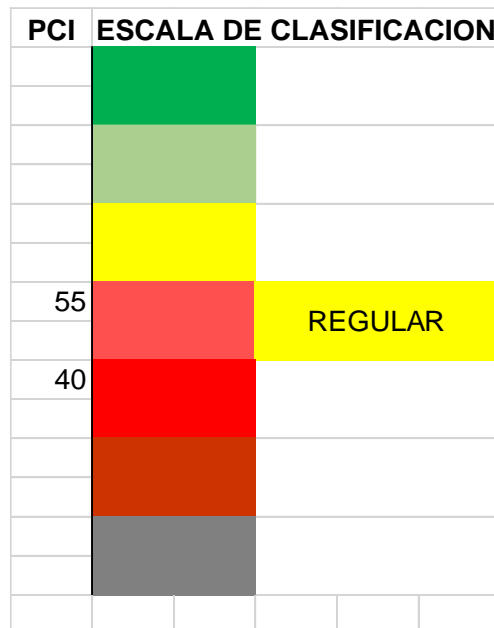
Según el primer objetivo específico planteado, luego de determinar la densidad, el valor deducido, el valor deducido corregido, se calculó el PCI en la unidad de muestra 11, que es igual a 52, con una escala de clasificación de REGULAR.

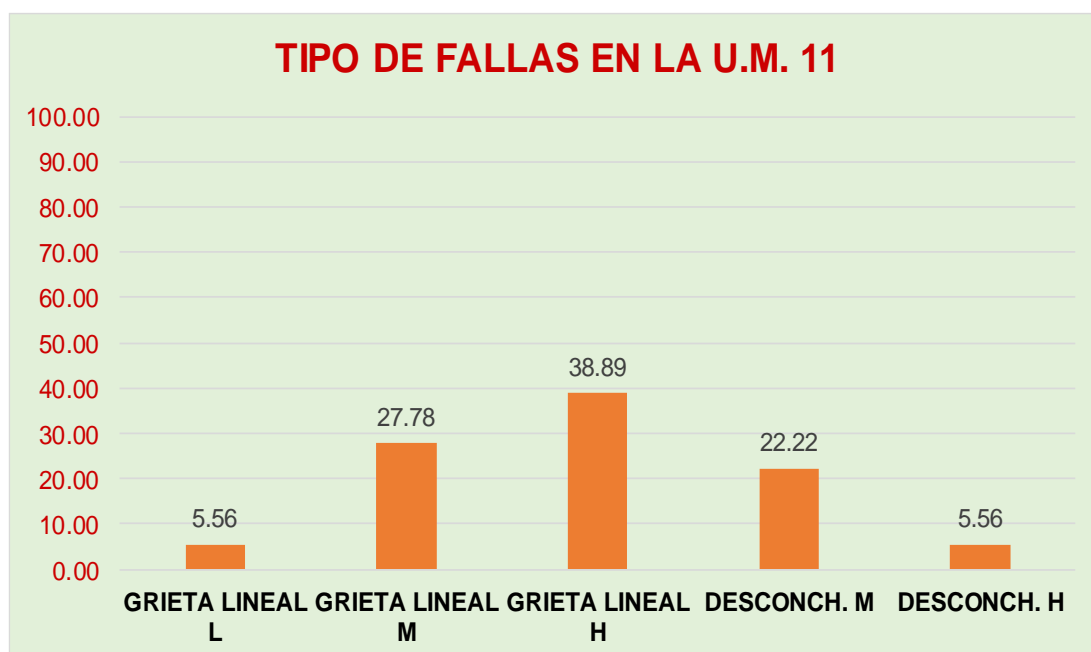
Fallas y severidad de cada uno de ellos presentes en la UM-11

Teniendo en cuenta el segundo objetivo específico planteado. En la presente tabla se observa los daños presentes en la unidad de muestra UM-11, que son: Grieta lineal de severidad bajo con 5.56%, grieta lineal severidad medio con 27.78%, desconchamiento severidad medio con 22.22%, desconchamiento de severidad alta con 5.56%, grieta lineal de severidad alta con 38.89%; y la falla más recurrente respecto a su severidad es: la Grieta lineal de severidad alta.

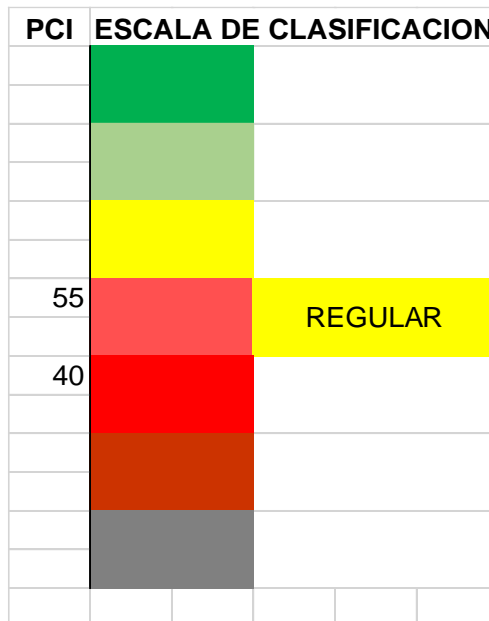
Según el primer objetivo específico planteado, luego de determinar la densidad, el valor deducido, el valor deducido corregido, se calculó el PCI en la unidad de muestra 12, que es igual a 53, con una escala de clasificación de REGULAR.

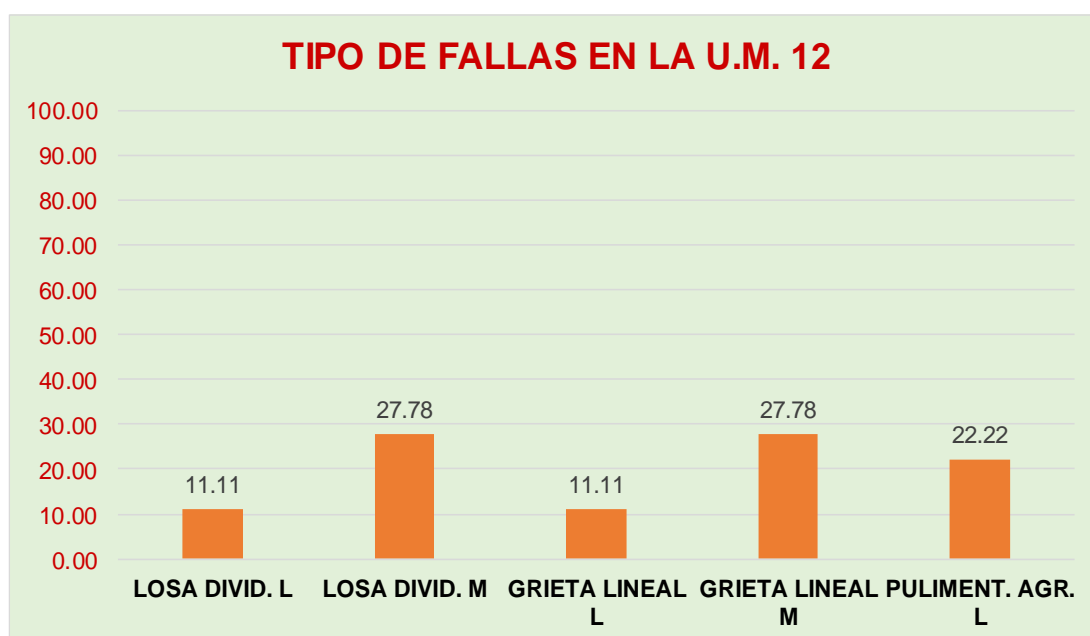
Fallas y severidad de cada uno de ellos presentes en la UM-12

Teniendo en cuenta el segundo objetivo específico planteado. En la presente tabla se observa los daños presentes en la unidad de muestra UM-12, que son: losa dividida severidad medio con 27.78%, grieta lineal severidad medio de 27.78%, pulimento de agregados con 22.22%, losa dividida severidad bajo con 11.11%, grieta lineal severidad bajo con 11.11%; y la falla más recurrente respecto a su severidad es: la Losa dividida de severidad medio.

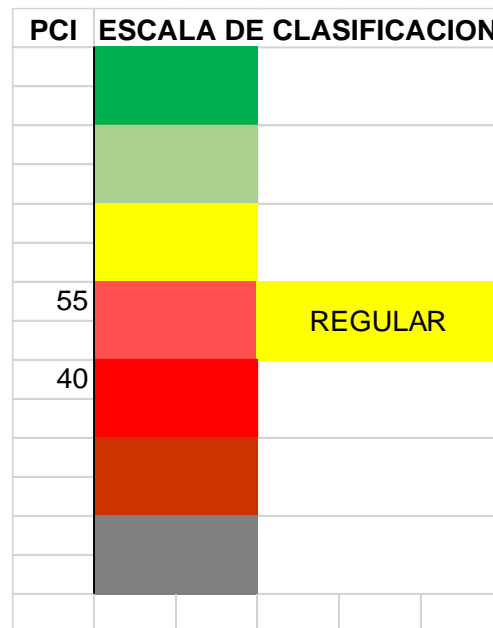
Según el primer objetivo específico planteado, luego de determinar la densidad, el valor deducido, el valor deducido corregido, se calculó el PCI en la unidad de muestra 13, que es igual a 53, con una escala de clasificación de REGULAR.

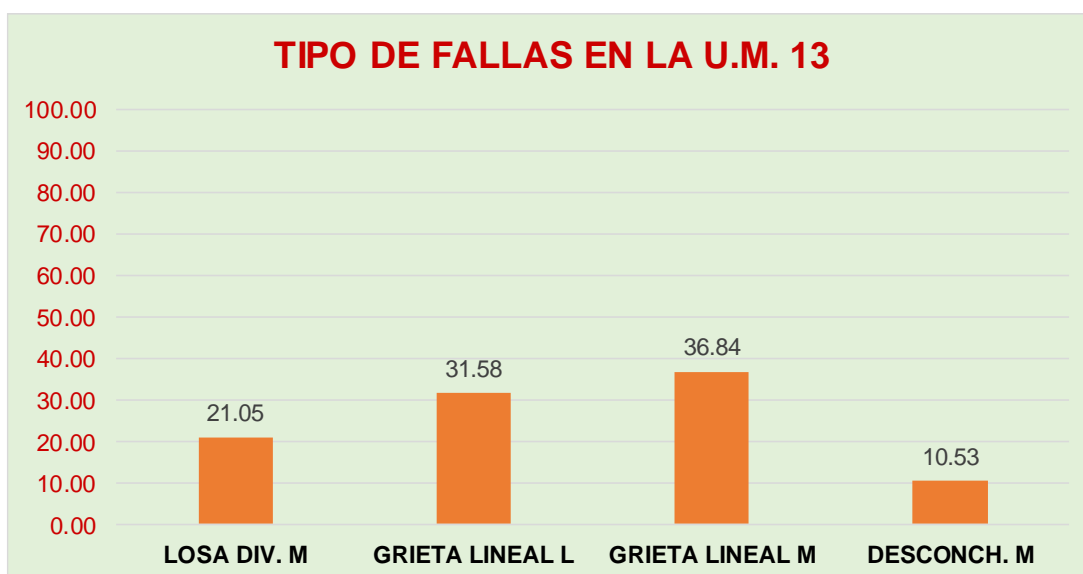
Fallas y severidad de cada uno de ellos presentes en la UM-13

Teniendo en cuenta el segundo objetivo específico planteado. En la presente tabla se observa los daños presentes en la unidad de muestra UM-13, que son: Grieta lineal de severidad media con 36.84%, grieta lineal de severidad bajo con 31.58%, losa dividida con 21.05% y desconchamiento de severidad medio con 10.53%; y la falla más recurrente respecto a su severidad es: la Grieta lineal de severidad medio.

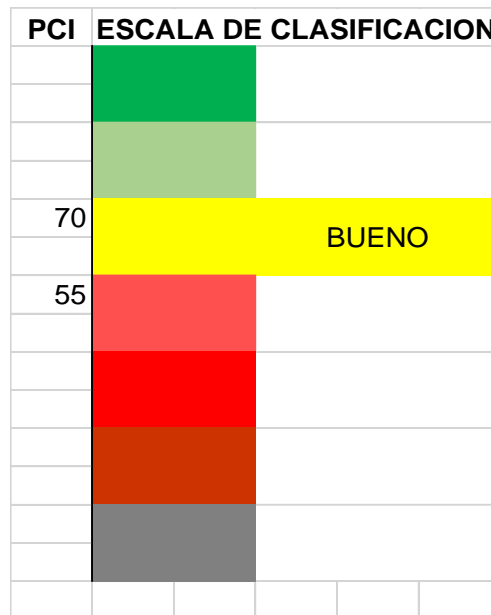
Según el primer objetivo específico planteado, luego de determinar la densidad, el valor deducido, el valor deducido corregido, se calculó el PCI en la unidad de muestra 14, que es igual a 68, con una escala de clasificación de BUENO.

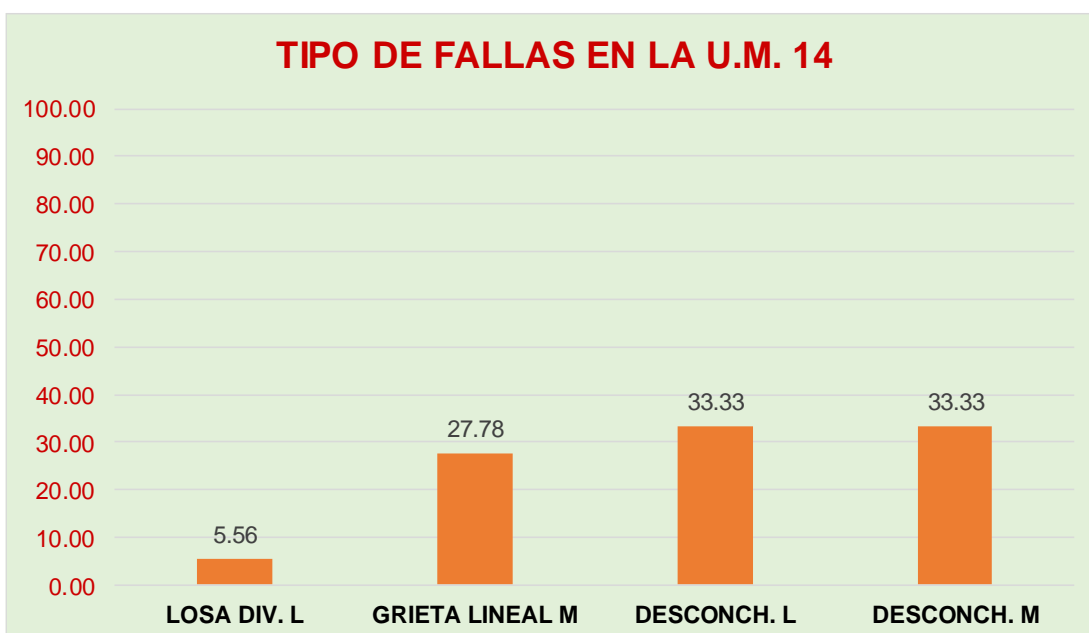
Fallas y severidad de cada uno de ellos presentes en la UM-14

Teniendo en cuenta el segundo objetivo específico planteado. En la presente tabla se observa los daños presentes en la unidad de muestra UM-14, que son: Desconchamiento severidad medio de 33.33%, desconchamiento de severidad bajo con 33.33%, grieta lineal de severidad media con 27.78% y losa dividida de severidad bajo con 5.56%; y la falla más recurrente respecto a su severidad es: el Desconchamiento de severidad medio y bajo.

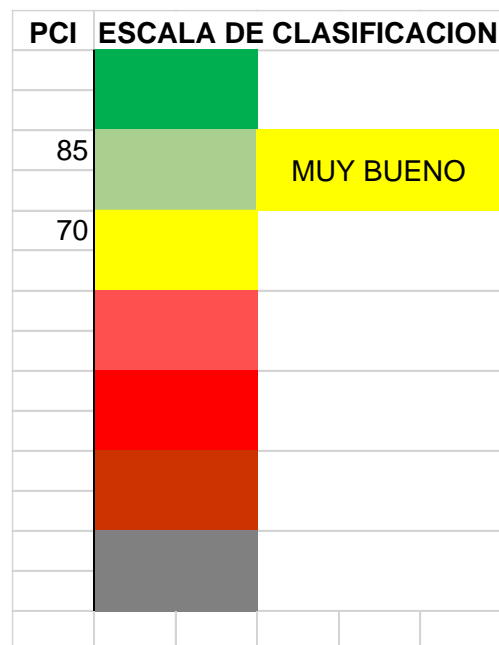
Según el primer objetivo específico planteado, luego de determinar la densidad, el valor deducido, el valor deducido corregido, se calculó el PCI en la unidad de muestra 15, que es igual a 74, con una escala de clasificación de MUY BUENO.

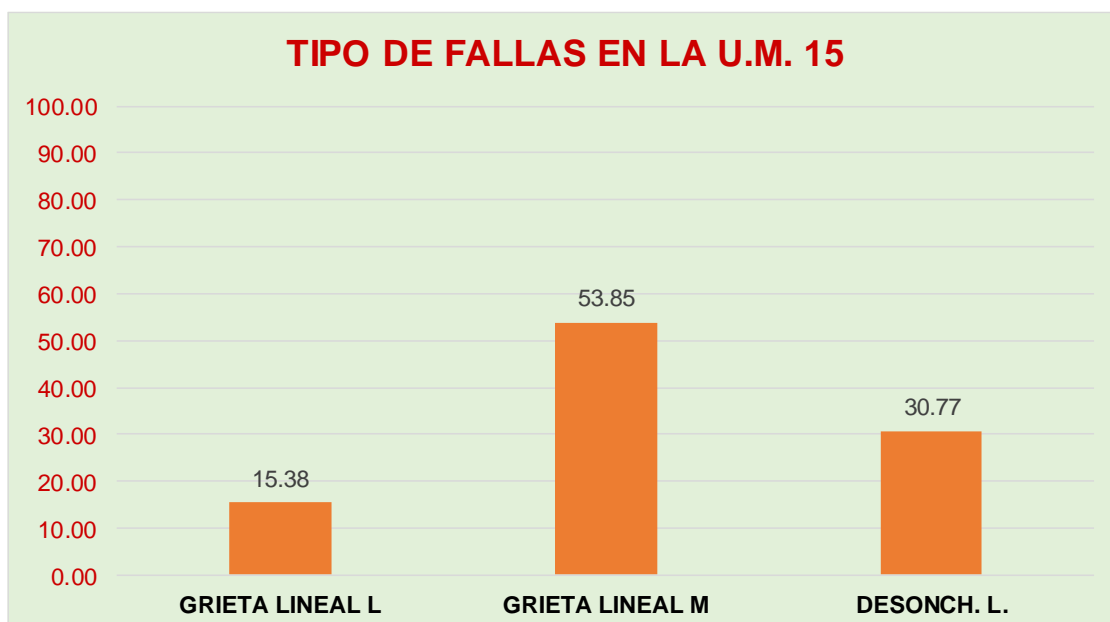
fallas y severidad de cada uno de ellos presentes en la UM-15

Teniendo en cuenta el segundo objetivo específico planteado. En la presente tabla se observa los daños presentes en la unidad de muestra UM-15, que son: Grieta lineal de severidad medio con 53.85%, desconchamiento de severidad bajo con 30.77% y grieta lineal de severidad bajo con un 15.38%; y la falla más recurrente respecto a su severidad es: la Grieta lineal de severidad medio.

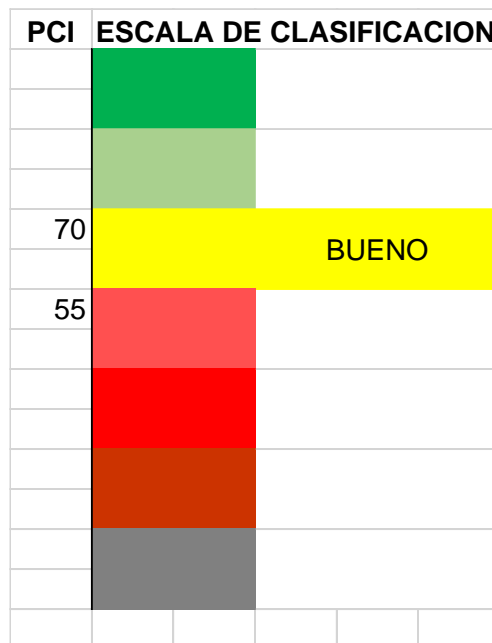
Según el primer objetivo específico planteado, luego de determinar la densidad, el valor deducido, el valor deducido corregido, se calculó el PCI en la unidad de muestra 16, que es igual a 68, con una escala de clasificación de BUENO.

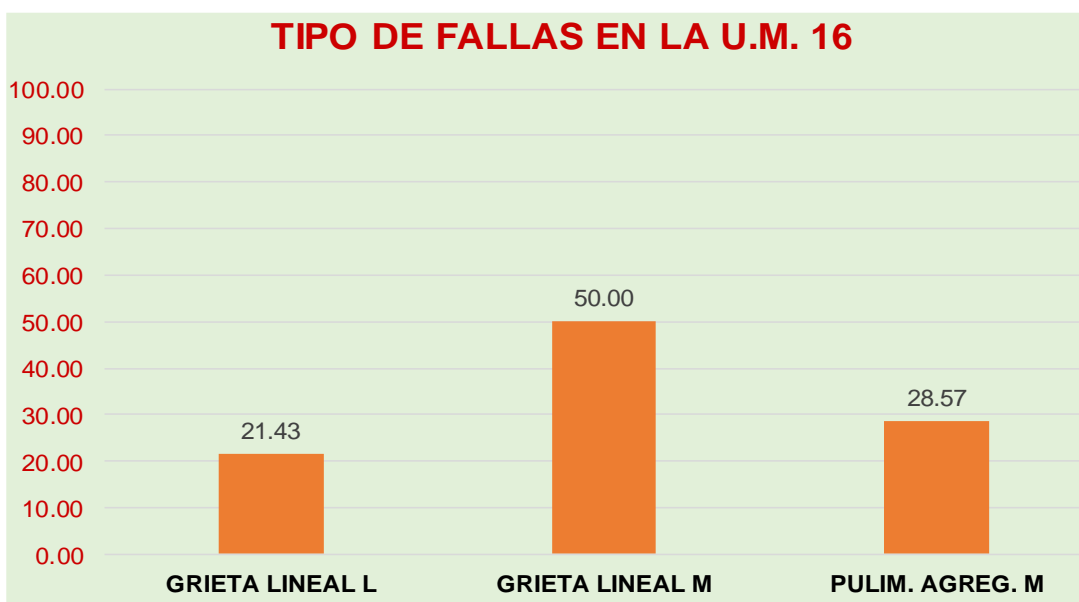
Fallas y severidad de cada uno de ellos presentes en la UM-16

Considerando el segundo objetivo específico. En la tabla se observa los daños de la UM-16, que son: Grieta lineal de severidad medio con 50%, pulimento de agregados de severidad media con 28.57%, grieta lineal de severidad bajo con 21.43%; y la falla más recurrente es: la grieta lineal de severidad medio.

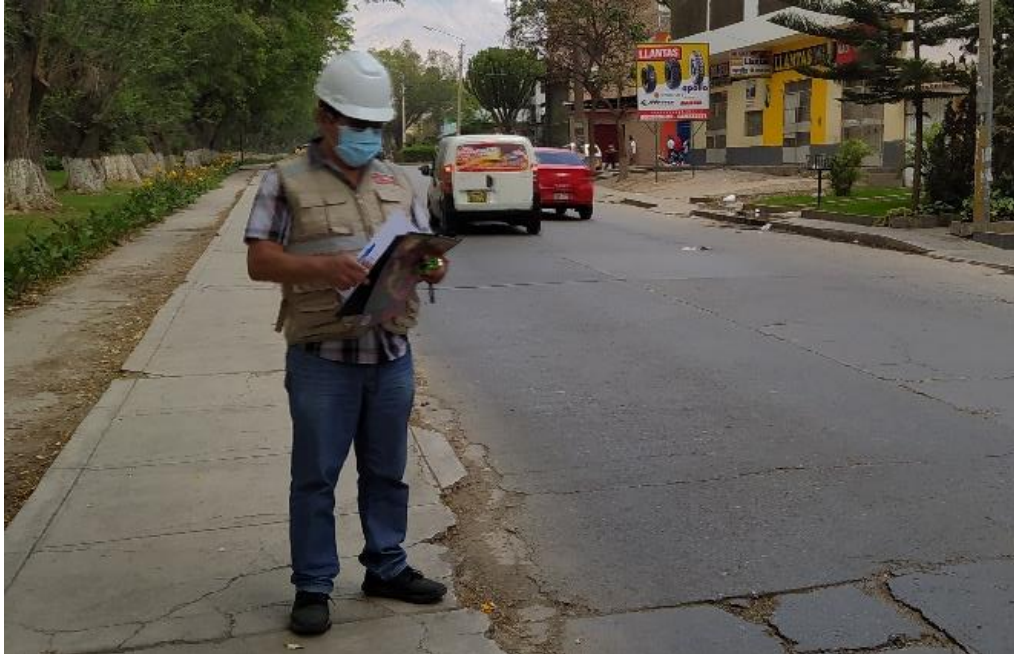
INSPECCIÓN VISUAL DE LA CALLE MALECÓN DANIEL ALOMÍA ROBLES - HUÁNUCO

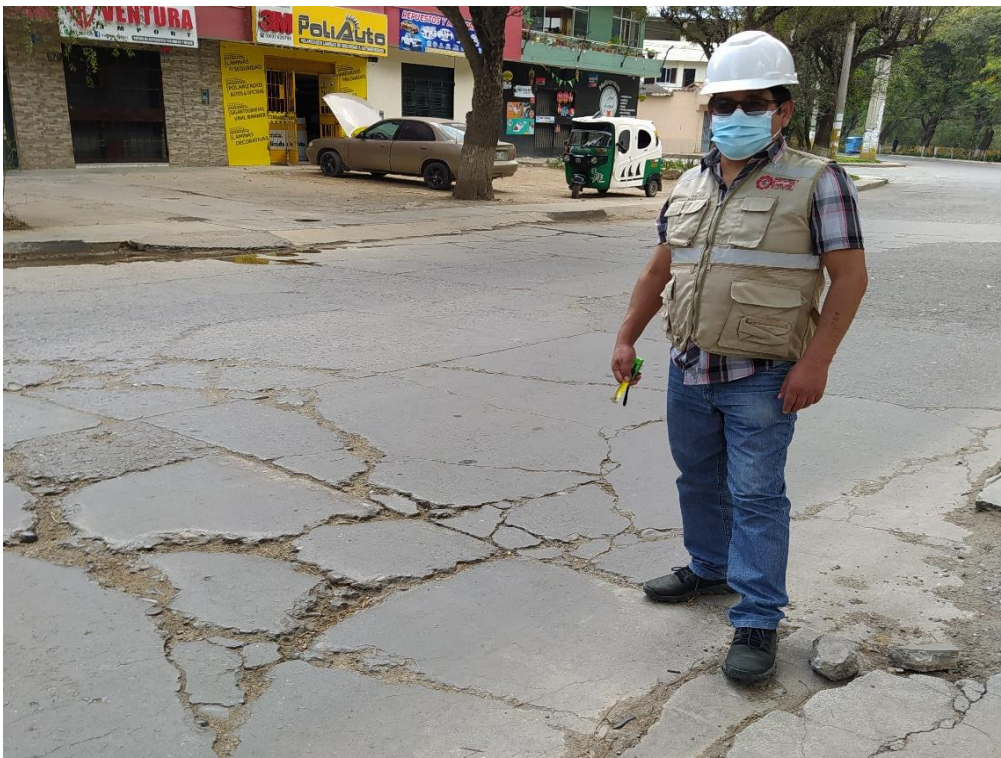
IDENTIFICACION DE DAÑOS EN LA CALLE MALECÓN DANIEL ALOMÍA ROBLES - HUÁNUCO
