UNIVERSIDAD CÉSAR VALLEJO

ESCUELA PROFESIONAL DE INGENIERÍA CIVIL

**“Evaluación y Mejoramiento del Pavimento Rígido por el Método PCI
en calle Malecón Daniel Alomía Robles - Huánuco – 2021”**

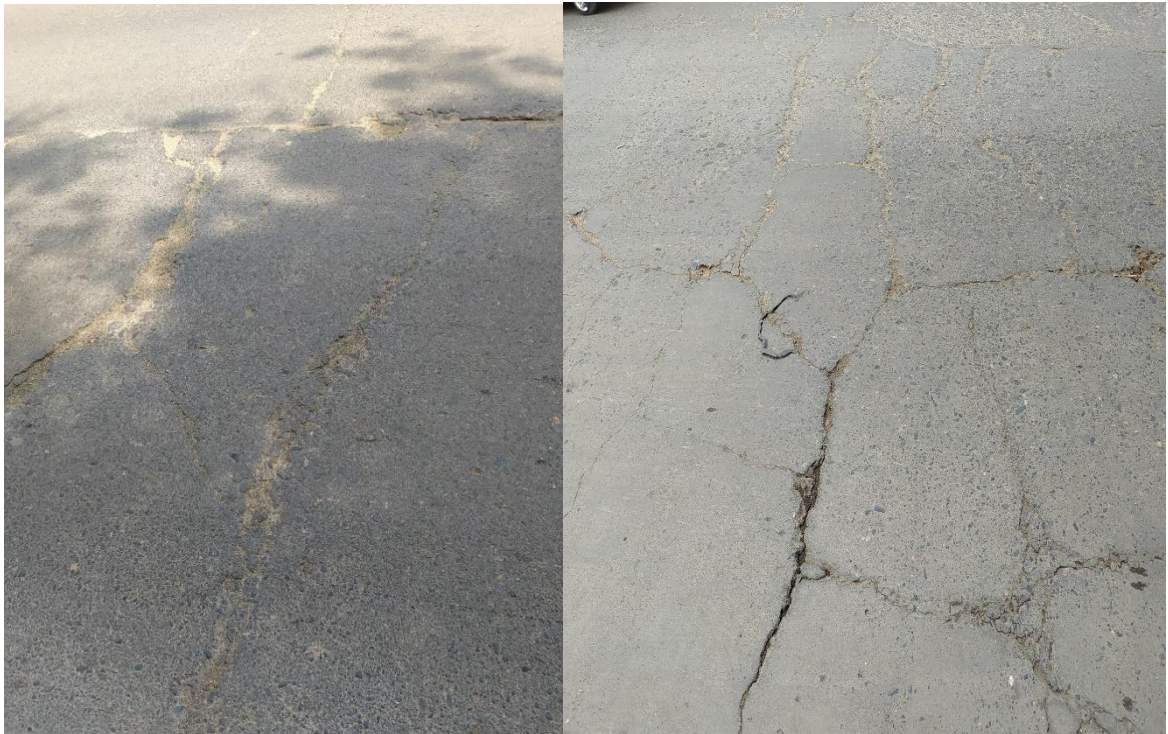
LOSA DIVIDIDA

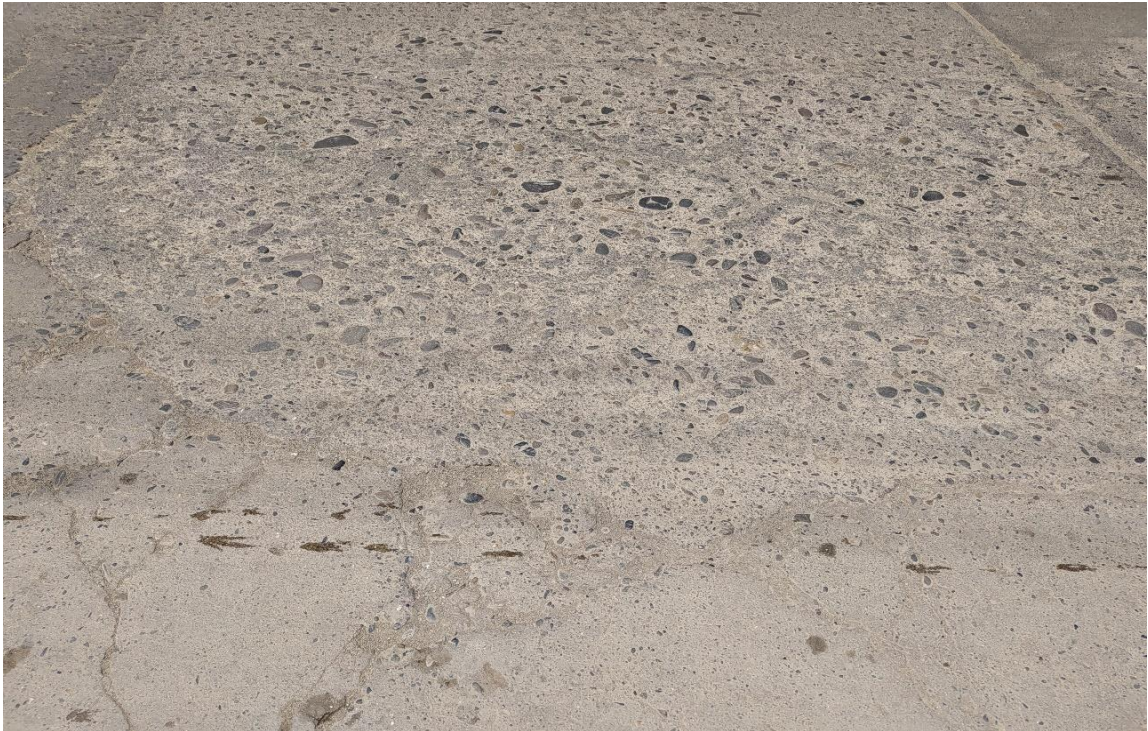
PULIMENTO DE AGREGADOS
