Evaluación y propuesta de diseño del concreto en el canal de regadío Huarmey, tramo 1+000 al 2+000, distrito de Yungar, provincia de Carhuaz, departamento de Ancash, 2021.

TESIS PARA OBTENER EL TÍTULO PROFESIONAL DE:

Ingeniero Civil

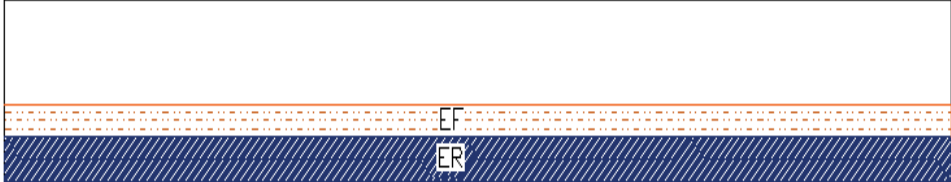
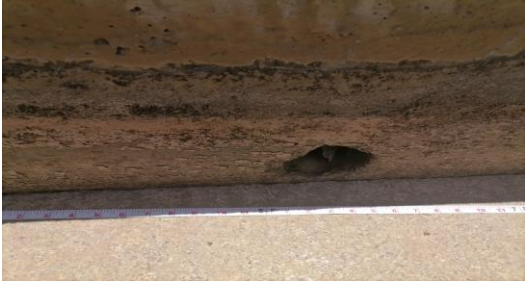
<p style="text-align: center;">Izquierdo</p>

MURO IZQUIERDO										
Patología	Medidas					Área con patología		Área sin patología		Nivel de Severidad
	Altura/Ancho (m)	Largo (m)	Abertura (mm)	Profundidad(mm)	% Erosión	m2	%	m2	%	
Fisura	0.00	0.00	0.00	0.00	0.00%	0.00	0.00%	1.20	100.00%	
Grieta	0.00	0.00	0.00	0.00	0.00%	0.00	0.00%	1.20	100.00%	
Fractura	0.00	0.00	0.00	0.00	0.00%	0.00	0.00%	1.20	100.00%	
Eflorescencia	0.06	3.00	0.00	3.00	2.00%	0.18	15.00%	1.02	85.00%	LEVE
Moho	0.00	0.00	0.00	0.00	0.00%	0.00	0.00%	1.20	100.00%	
Erosión	0.10	3.00	0.00	2.00	1.33%	0.30	25.00%	0.90	75.00%	LEVE

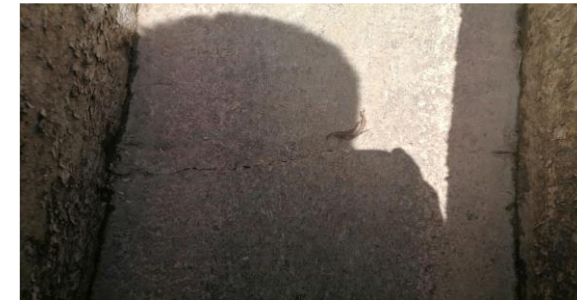
MURO FONDO										
Patología	Medidas					Área con patología		Área sin patología		Nivel de Severidad
	Altura/Ancho (m)	Largo (m)	Abertura (mm)	Profundidad(mm)	% Erosión	m2	%	m2	%	
Fisura	0.00	0.00	0.00	0.00	0.00%	0.00	0.00%	0.90	100.00%	
Grieta	0.40	0.20	4.00	0.00	0.00%	0.08	8.89%	0.82	91.11%	MODERADO
Fractura	0.00	0.00	0.00	0.00	0.00%	0.00	0.00%	0.90	100.00%	
Eflorescencia	0.00	0.00	0.00	0.00	0.00%	0.00	0.00%	0.90	100.00%	
Moho	0.00	0.00	0.00	0.00	0.00%	0.00	0.00%	0.90	100.00%	
Erosión	0.00	0.00	0.00	0.00	0.00%	0.00	0.00%	0.90	100.00%

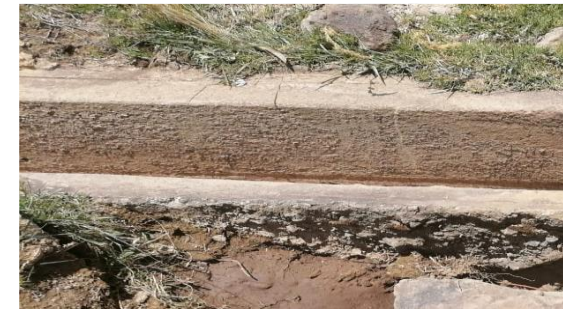
MURO IZQUIERDO										
Patología	Medidas					Área con patología		Área sin patología		Nivel de Severidad
	Altura/Ancho (m)	Largo (m)	Abertura (mm)	Profundidad(mm)	% Erosión	m2	%	m2	%	
Fisura	0.00	0.00	0.00	0.00	0.00%	0.00	0.00%	1.20	100.00%	
Grieta	0.00	0.00	0.00	0.00	0.00%	0.00	0.00%	1.20	100.00%	
Fractura	0.00	0.00	0.00	0.00	0.00%	0.00	0.00%	1.20	100.00%	
Eflorescencia	0.00	0.00	0.00	3.00	2.00%	0.00	0.00%	1.20	100.00%	
Moho	0.12	3.00	0.00	0.00	0.00%	0.36	30.00%	0.84	70.00%	LEVE
Erosión	0.10	3.00	0.00	2.00	1.33%	0.30	25.00%	0.90	75.00%	LEVE

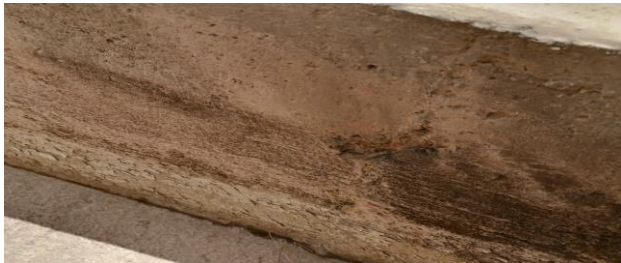
INSTRUMENTO DE EVALUACIÓN										
TESISTA	GONZALES FERNANDEZ LUIS ALBERTO				ASESOR	MSC. DEPAZ CELI KIKO FÉLIX				
DEPARTAMENTO	ANCASH	LOCALIDAD	COMUNIDAD CAMPESINA DE ZANJA			USO	RIEGO			
PROVINCIA	HUARAZ	TIPO	RECTANGULAR			ANTIGÜEDAD				
DISTRITO	DISTANCIA: 9.00 mts		PATOLOGIAS	SIMBOLOS						
Elemento	Medidas		Área Total	Fisura	FS					
	Ancho/Altura	Largo		Grieta	GR					
Muro Derecho	0.40	3.00	1.20	Fracturamiento	FR					
Muro Fondo	0.30	3.00	0.90	Eflorescencia	EF					
Muro Izquierdo	0.40	3.00	1.20	Erosion	Er					
Total			3.30							
MURO DERECHO										
Patología	Medidas					Área con patología		Área sin patología		Nivel de Severidad
	Altura/Ancho (m)	Largo (m)	Abertura (mm)	Profundidad(mm)	% Erosión	m2	%	m2	%	
Fisura	0.00	0.00	0.00	0.00	0.00%	0.00	0.00%	1.20	100.00%	
Grieta	0.00	0.00	0.00	0.00	0.00%	0.00	0.00%	1.20	100.00%	
Fractura	0.00	0.00	0.00	0.00	0.00%	0.00	0.00%	1.20	100.00%	
Eflorescencia	0.00	0.00	0.00	0.00	0.00%	0.00	0.00%	1.20	100.00%

Moho	0.12	3.00	0.00	0.00	0.00%	0.36	30.00%	0.84	70.00%	LEVE
Erosión	0.05	3.00	0.00	5.00	3.33%	0.15	12.50%	1.05	87.50%	LEVE
EVIDENCIA FOTOGRAFICA

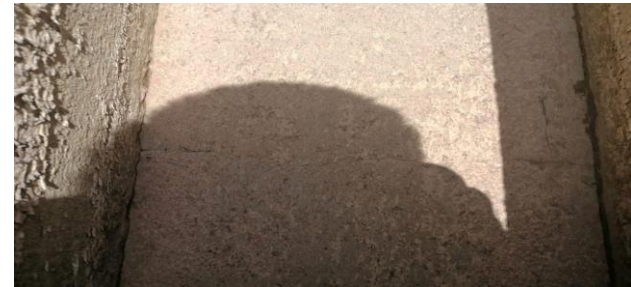
MURO FONDO										
Patología	Medidas					Área con patología		Área sin patología		Nivel de Severidad
	Altura/Ancho (m)	Largo (m)	Abertura (mm)	Profundidad(mm)	% Erosión	m2	%	m2	%	
Fisura	0.30	0.15	1.50	0.00	0.00%	0.05	5.00%	0.86	95.00%	MODERADO
Grieta	0.00	0.00	0.00	0.00	0.00%	0.00	0.00%	0.90	100.00%	
Fractura	0.00	0.00	0.00	0.00	0.00%	0.00	0.00%	0.90	100.00%	
Eflorescencia	0.00	0.00	0.00	0.00	0.00%	0.00	0.00%	0.90	100.00%	
Moho	0.00	0.00	0.00	0.00	0.00%	0.00	0.00%	0.90	100.00%	
Erosión	0.00	0.00	0.00	0.00	0.00%	0.00	0.00%	0.90	100.00%

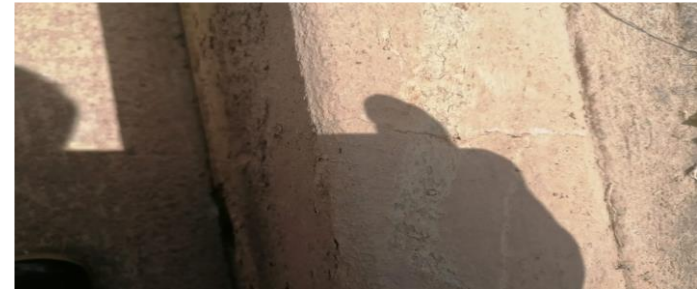
MURO IZQUIERDO										
Patología	Medidas					Área con patología		Área sin patología		Nivel de Severidad
	Altura/Ancho (m)	Largo (m)	Abertura (mm)	Profundidad(mm)	% Erosión	m2	%	m2	%	
Fisura	0.40	0.20	1.60	0.00	0.00%	0.08	6.67%	1.12	93.33%	MODERADO
Grieta	0.00	0.00	0.00	0.00	0.00%	0.00	0.00%	1.20	100.00%	
Fractura	0.00	0.00	0.00	0.00	0.00%	0.00	0.00%	1.20	100.00%	
Eflorescencia	0.00	0.00	0.00	0.00	0.00%	0.00	0.00%	1.20	100.00%	
Moho	0.12	3.00	0.00	0.00	0.00%	0.36	30.00%	0.84	70.00%	LEVE
Erosión	0.05	3.00	0.00	2.00	1.33%	0.15	12.50%	1.05	87.50%	LEVE

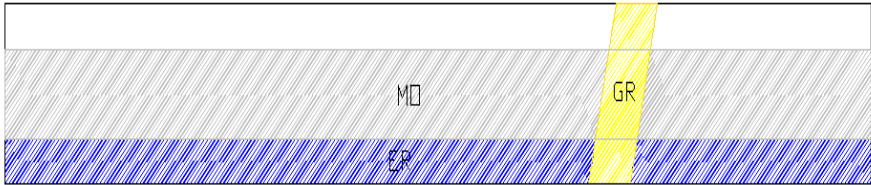
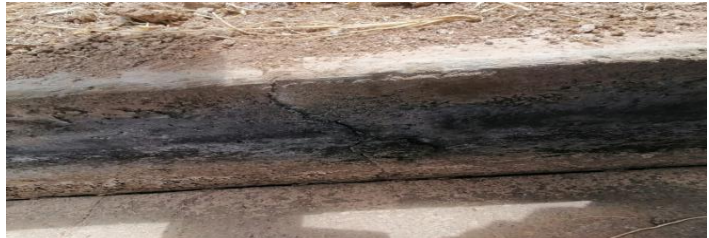
INSTRUMENTO DE EVALUACIÓN										
TESISTA	GONZALES FERNANDEZ LUIS ALBERTO				ASESOR	MSC. DEPAZ CELI KIKO FÉLIX				
DEPARTAMENTO	ANCASH	LOCALIDAD		COMUNIDAD CAMPESINA DE ZANJA			USO		RIEGO	
PROVINCIA	HUARAZ	TIPO		RECTANGULAR			ANTIGÜEDAD			
DISTRITO	DISTANCIA: 9.00 mts			PATOLOGIAS	SIMBOLOS					
Elemento	Medidas		Área Total	Fisura	FS					
	Ancho/Altura	Largo		Grieta	GR					
Muro Derecho	0.40	3.00	1.20	Fracturamiento	FR					
Muro Fondo	0.30	3.00	0.90	Eflorescencia	EF					
Muro Izquierdo	0.40	3.00	1.20	Erosion	Er					
Total			3.30							
MURO DERECHO										
Patología	Medidas					Área con patología		Área sin patología		Nivel de Severidad
	Altura/Ancho (m)	Largo (m)	Abertura (mm)	Profundidad(mm)	% Erosión	m2	%	m2	%	
Fisura	0.00	0.00	0.00	0.00	0.00%	0.00	0.00%	1.20	100.00%	
Grieta	0.43	0.20	11.00	0.00	0.00%	0.09	7.17%	1.11	92.83%	SEVERO
Fractura	0.00	0.00	0.00	0.00	0.00%	0.00	0.00%	1.20	100.00%	
Eflorescencia	0.00	0.00	0.00	0.00	0.00%	0.00	0.00%	1.20	100.00%

Moho	0.15	3.00	0.00	0.00	0.00%	0.45	37.50%	0.75	62.50%	LEVE
Erosión	0.07	3.00	0.00	5.00	3.33%	0.21	17.50%	0.99	82.50%	LEVE
EVIDENCIA FOTOGRAFICA

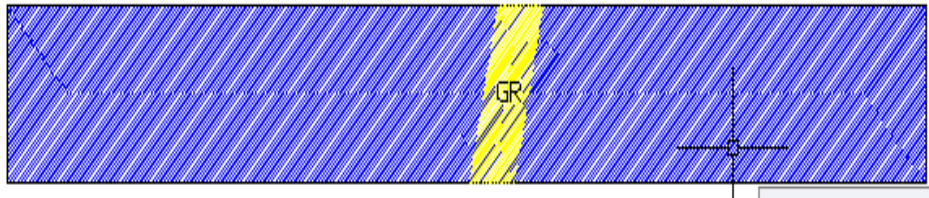
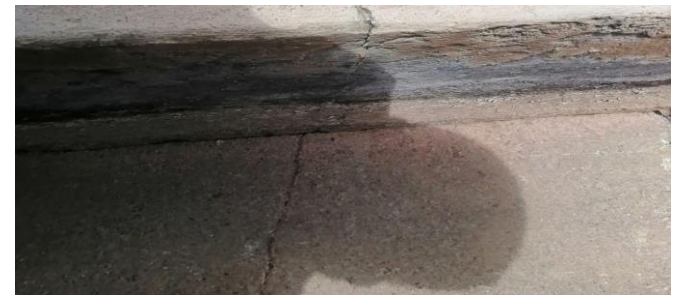
MURO FONDO										
Patología	Medidas					Área con patología		Área sin patología		Nivel de Severidad
	Altura/Ancho (m)	Largo (m)	Abertura (mm)	Profundidad(mm)	% Erosión	m2	%	m2	%	
Fisura	0.00	0.00	0.00	0.00	0.00%	0.00	0.00%	0.90	100.00%	
Grieta	0.00	0.00	0.00	0.00	0.00%	0.00	0.00%	0.90	100.00%	
Fractura	0.00	0.00	0.00	0.00	0.00%	0.00	0.00%	0.90	100.00%	
Eflorescencia	0.00	0.00	0.00	0.00	0.00%	0.00	0.00%	0.90	100.00%	
Moho	0.00	0.00	0.00	0.00	0.00%	0.00	0.00%	0.90	100.00%	
Erosión	0.30	3.00	0.00	0.00	0.00%	0.90	100.00%	0.00	0.00%	LEVE

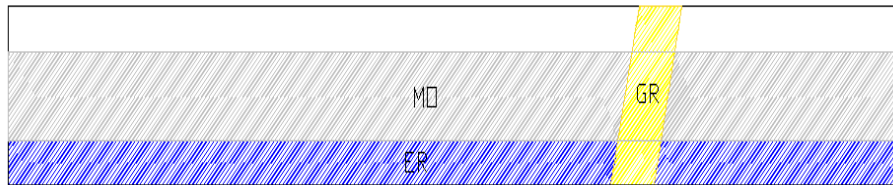
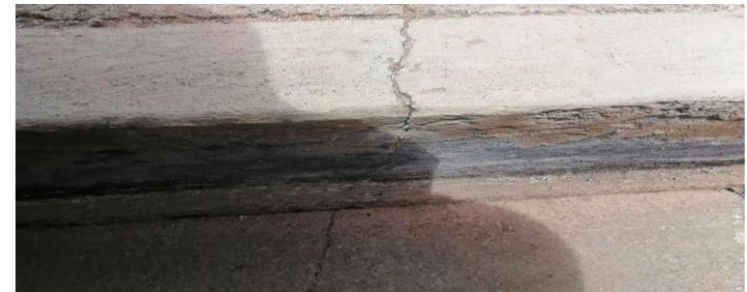
MURO IZQUIERDO										
Patología	Medidas					Área con patología		Área sin patología		Nivel de Severidad
	Altura/Ancho (m)	Largo (m)	Abertura (mm)	Profundidad(mm)	% Erosión	m2	%	m2	%	
Fisura	0.00	0.00	0.00	0.00	0.00%	0.00	0.00%	1.20	100.00%	
Grieta	0.43	0.20	11.00	0.00	0.00%	0.09	7.17%	1.11	92.83%	SEVERO
Fractura	0.00	0.00	0.00	0.00	0.00%	0.00	0.00%	1.20	100.00%	
Eflorescencia	0.00	0.00	0.00	0.00	0.00%	0.00	0.00%	1.20	100.00%	
Moho	0.12	3.00	0.00	0.00	0.00%	0.36	30.00%	0.84	70.00%	LEVE
Erosión	0.05	3.00	0.00	2.00	1.33%	0.15	12.50%	1.05	87.50%	LEVE

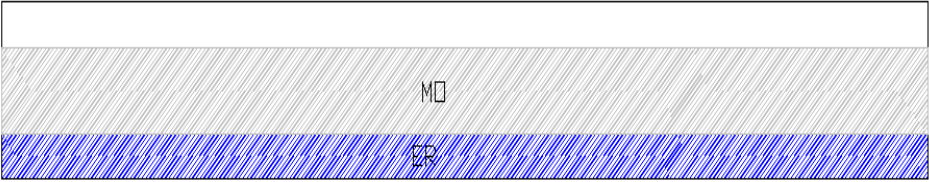
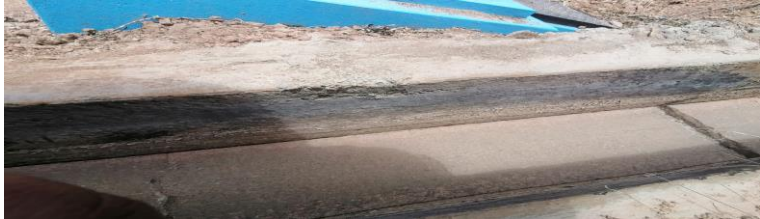
INSTRUMENTO DE EVALUACIÓN										
TESISTA	GONZALES FERNANDEZ LUIS ALBERTO				ASESOR	MSC. DEPAZ CELI KIKO FÉLIX				
DEPARTAMENTO	ANCASH	LOCALIDAD			COMUNIDAD CAMPESINA DE ZANJA			USO	RIEGO	
PROVINCIA	HUARAZ	TIPO			RECTANGULAR			ANTIGÜEDAD		
DISTRITO	DISTANCIA: 9.00 mts			PATOLOGIAS	SIMBOLOS					
Elemento	Medidas		Área Total	Fisura	FS					
	Ancho/Altura	Largo		Grieta	GR					
Muro Derecho	0.40	3.00	1.20	Fracturamiento	FR					
Muro Fondo	0.30	3.00	0.90	Eflorescencia	EF					
Muro Izquierdo	0.40	3.00	1.20	Erosion	Er					
Total			3.30							
MURO DERECHO										
Patología	Medidas					Área con patología		Área sin patología		Nivel de Severidad
	Altura/Ancho (m)	Largo (m)	Abertura (mm)	Profundidad(mm)	% Erosión	m2	%	m2	%	
Fisura	0.00	0.00	0.00	0.00	0.00%	0.00	0.00%	1.20	100.00%	
Grieta	0.00	0.00	0.00	0.00	0.00%	0.00	0.00%	1.20	100.00%	
Fractura	0.00	0.00	0.00	0.00	0.00%	0.00	0.00%	1.20	100.00%	
Eflorescencia	0.00	0.00	0.00	0.00	0.00%	0.00	0.00%	1.20	100.00%

Moho	0.15	3.00	0.00	0.00	0.00%	0.45	37.50%	0.75	62.50%	LEVE
Erosión	0.08	3.00	0.00	3.00	2.00%	0.24	20.00%	0.96	80.00%	LEVE
EVIDENCIA FOTOGRAFICA

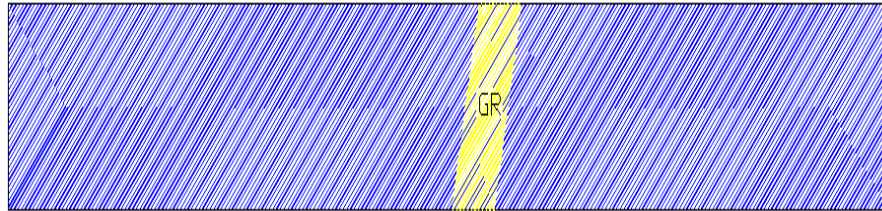
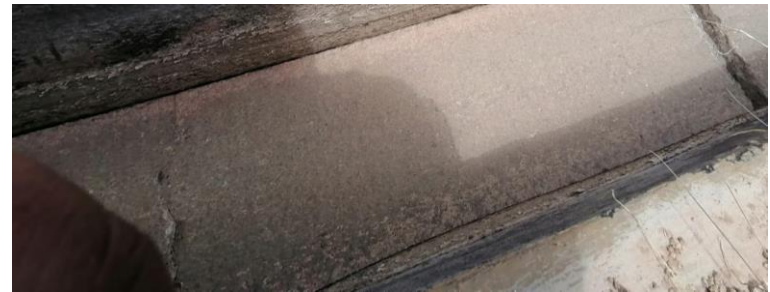
MURO FONDO										
Patología	Medidas					Área con patología		Área sin patología		Nivel de Severidad
	Altura/Ancho (m)	Largo (m)	Abertura (mm)	Profundidad(mm)	% Erosión	m2	%	m2	%	
Fisura	0.00	0.00	0.00	0.00	0.00%	0.00	0.00%	0.90	100.00%	
Grieta	0.00	0.00	0.00	0.00	0.00%	0.00	0.00%	0.90	100.00%	
Fractura	0.00	0.00	0.00	0.00	0.00%	0.00	0.00%	0.90	100.00%	
Eflorescencia	0.00	0.00	0.00	0.00	0.00%	0.00	0.00%	0.90	100.00%	
Moho	0.00	0.00	0.00	0.00	0.00%	0.00	0.00%	0.90	100.00%	
Erosión	0.30	3.00	0.00	2.00	1.33%	0.90	100.00%	0.00	0.00%	LEVE

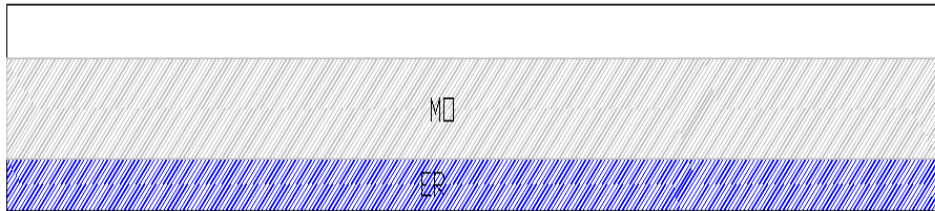
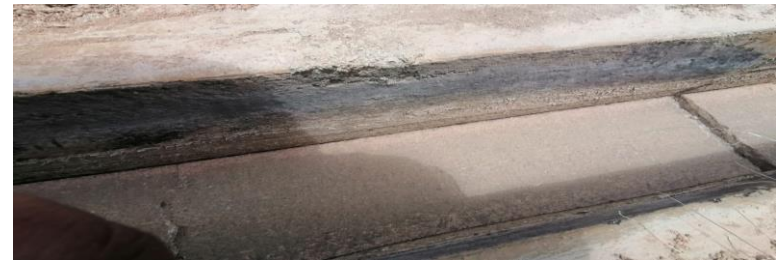
MURO IZQUIERDO										
Patología	Medidas					Área con patología		Área sin patología		Nivel de Severidad
	Altura/Ancho (m)	Largo (m)	Abertura (mm)	Profundidad(mm)	% Erosión	m2	%	m2	%	
Fisura	0.00	0.00	0.00	0.00	0.00%	0.00	0.00%	1.20	100.00%	
Grieta	0.00	0.00	0.00	0.00	0.00%	0.00	0.00%	1.20	100.00%	
Fractura	0.00	0.00	0.00	0.00	0.00%	0.00	0.00%	1.20	100.00%	
Eflorescencia	0.00	0.00	0.00	0.00	0.00%	0.00	0.00%	1.20	100.00%	
Moho	0.15	3.00	0.00	2.00	1.33%	0.45	37.50%	0.75	62.50%	LEVE
Erosión	0.08	3.00	0.00	2.00	1.33%	0.24	20.00%	0.96	80.00%	LEVE

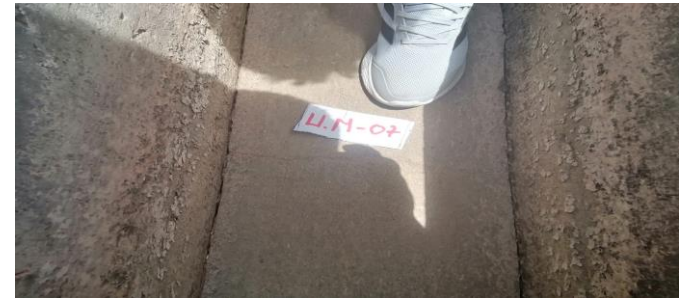
MURO FONDO										
Patología	Medidas					Área con patología		Área sin patología		Nivel de Severidad
	Altura/Ancho (m)	Largo (m)	Abertura (mm)	Profundidad(mm)	% Erosión	m2	%	m2	%	
Fisura	0.30	3.00	1.60	0.00	0.00%	0.90	100.00%	0.00	0.00%	MODERADO
Grieta	0.00	0.00	0.00	0.00	0.00%	0.00	0.00%	0.90	100.00%	
Fractura	0.00	0.00	0.00	0.00	0.00%	0.00	0.00%	0.90	100.00%	
Eflorescencia	0.00	0.00	0.00	0.00	0.00%	0.00	0.00%	0.90	100.00%	
Moho	0.00	0.00	0.00	0.00	0.00%	0.00	0.00%	0.90	100.00%	
Erosión	0.00	0.00	0.00	0.00	0.00%	0.00	0.00%	0.90	100.00%

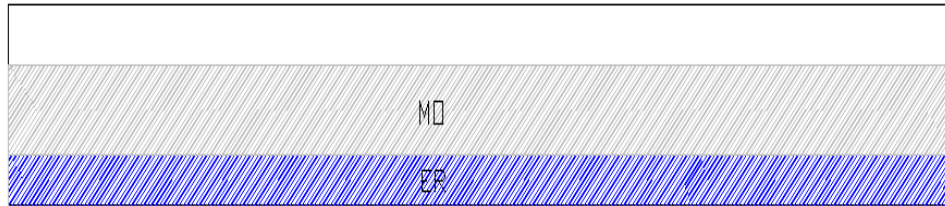
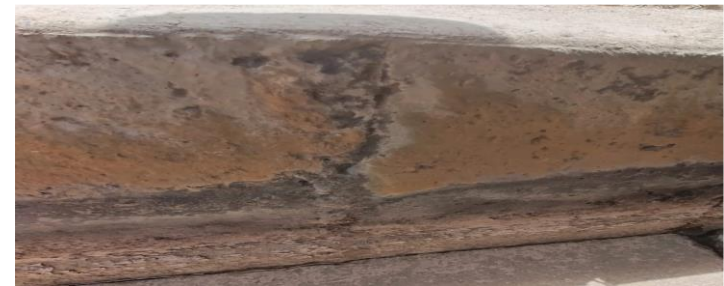
MURO IZQUIERDO										
Patología	Medidas					Área con patología		Área sin patología		Nivel de Severidad
	Altura/Ancho (m)	Largo (m)	Abertura (mm)	Profundidad(mm)	% Erosión	m2	%	m2	%	
Fisura	0.00	0.00	0.00	0.00	0.00%	0.00	0.00%	1.20	100.00%	
Grieta	0.00	0.00	0.00	0.00	0.00%	0.00	0.00%	1.20	100.00%	
Fractura	0.00	0.00	0.00	0.00	0.00%	0.00	0.00%	1.20	100.00%	
Eflorescencia	0.00	0.00	0.00	0.00	0.00%	0.00	0.00%	1.20	100.00%	
Moho	0.15	3.00	0.00	2.00	1.33%	0.45	37.50%	0.75	62.50%	LEVE
Erosión	0.08	3.00	0.00	2.00	1.33%	0.24	20.00%	0.96	80.00%	LEVE

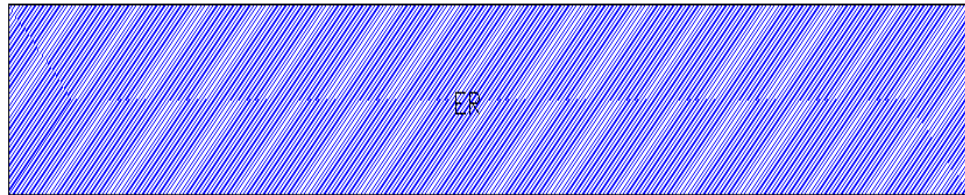
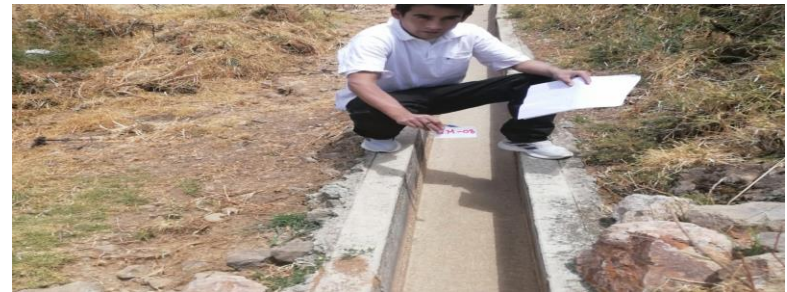
MURO FONDO										Nivel de Severidad
Patología	Medidas					Área con patología		Área sin patología		
	Altura/Ancho (m)	Largo (m)	Abertura (mm)	Profundidad(mm)	% Erosión	m2	%	m2	%	
Fisura	0.00	0.00	1.60	0.00	0.00%	0.00	0.00%	0.90	100.00%	
Grieta	0.00	0.00	0.00	0.00	0.00%	0.00	0.00%	0.90	100.00%	
Fractura	0.00	0.00	0.00	0.00	0.00%	0.00	0.00%	0.90	100.00%	
Eflorescencia	0.00	0.00	0.00	0.00	0.00%	0.00	0.00%	0.90	100.00%	
Moho	0.00	0.00	0.00	0.00	0.00%	0.00	0.00%	0.90	100.00%	
Erosión	0.30	3.00	0.00	2.10	1.40%	0.90	100.00%	0.00	0.00%	LEVE

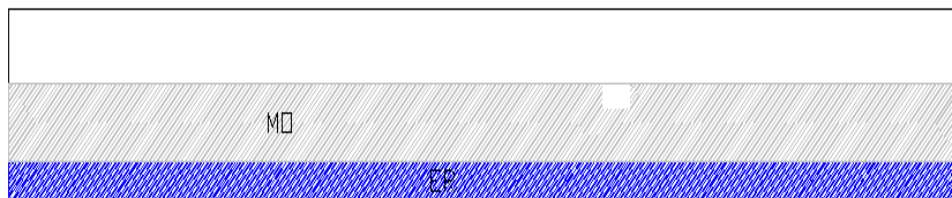
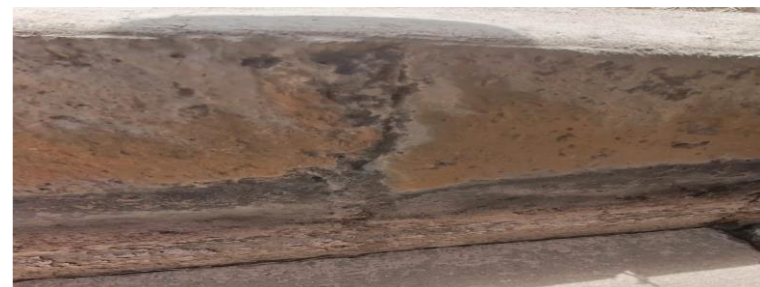
MURO IZQUIERDO										
Patología	Medidas					Área con patología		Área sin patología		Nivel de Severidad
	Altura/Ancho (m)	Largo (m)	Abertura (mm)	Profundidad(mm)	% Erosión	m2	%	m2	%	
Fisura	0.00	0.00	0.00	0.00	0.00%	0.00	0.00%	1.20	100.00%	
Grieta	0.00	0.00	0.00	0.00	0.00%	0.00	0.00%	1.20	100.00%	
Fractura	0.00	0.00	0.00	0.00	0.00%	0.00	0.00%	1.20	100.00%	
Eflorescencia	0.00	0.00	0.00	0.00	0.00%	0.00	0.00%	1.20	100.00%	
Moho	0.15	3.00	0.00	2.00	1.33%	0.45	37.50%	0.75	62.50%	LEVE
Erosión	0.08	3.00	0.00	2.00	1.33%	0.24	20.00%	0.96	80.00%	LEVE

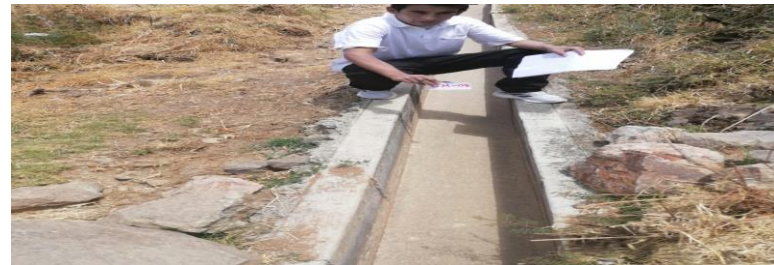
MURO FONDO										Nivel de Severidad
Patología	Medidas					Área con patología		Área sin patología		
	Altura/Ancho (m)	Largo (m)	Abertura (mm)	Profundidad(mm)	% Erosión	m2	%	m2	%	
Fisura	0.00	0.00	1.60	0.00	0.00%	0.00	0.00%	0.90	100.00%	
Grieta	0.00	0.00	0.00	0.00	0.00%	0.00	0.00%	0.90	100.00%	
Fractura	0.00	0.00	0.00	0.00	0.00%	0.00	0.00%	0.90	100.00%	
Eflorescencia	0.00	0.00	0.00	0.00	0.00%	0.00	0.00%	0.90	100.00%	
Moho	0.00	0.00	0.00	0.00	0.00%	0.00	0.00%	0.90	100.00%	
Erosión	0.30	3.00	0.00	2.10	1.40%	0.90	100.00%	0.00	0.00%	LEVE

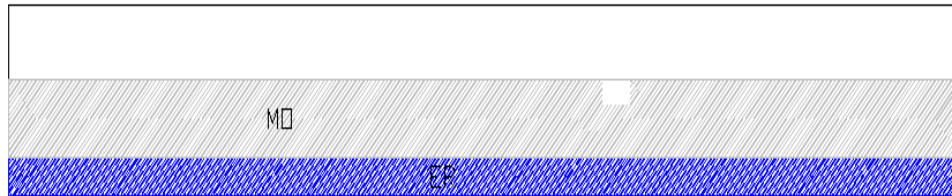
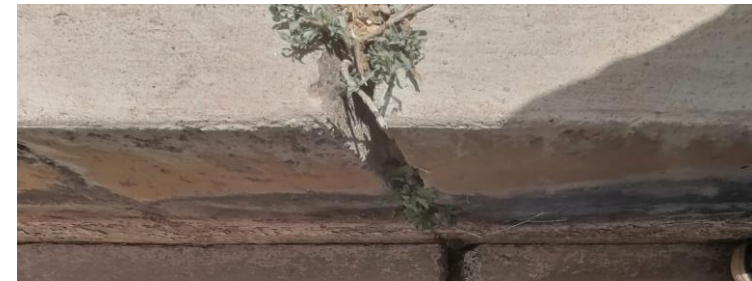
MURO IZQUIERDO										
Patología	Medidas					Área con patología		Área sin patología		Nivel de Severidad
	Altura/Ancho (m)	Largo (m)	Abertura (mm)	Profundidad(mm)	% Erosión	m2	%	m2	%	
Fisura	0.00	0.00	0.00	0.00	0.00%	0.00	0.00%	1.20	100.00%	
Grieta	0.00	0.00	0.00	0.00	0.00%	0.00	0.00%	1.20	100.00%	
Fractura	0.00	0.00	0.00	0.00	0.00%	0.00	0.00%	1.20	100.00%	
Eflorescencia	0.00	0.00	0.00	0.00	0.00%	0.00	0.00%	1.20	100.00%	
Moho	0.17	3.00	0.00	2.00	1.33%	0.51	42.50%	0.69	57.50%	LEVE
Erosión	0.08	3.00	0.00	2.00	1.33%	0.24	20.00%	0.96	80.00%	LEVE

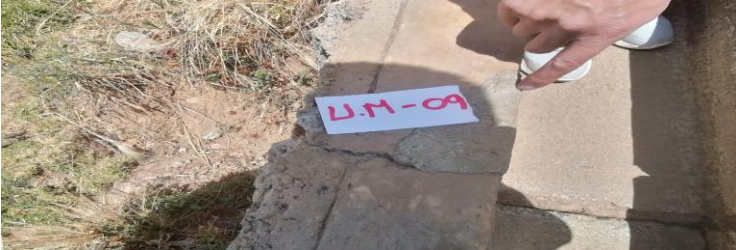
Moho	0.13	3.00	0.00	0.00	0.00%	0.39	32.50%	0.81	67.50%	LEVE
Erosión	0.09	3.00	0.00	2.50	1.67%	0.27	22.50%	0.93	77.50%	LEVE
EVIDENCIA FOTOGRAFICA

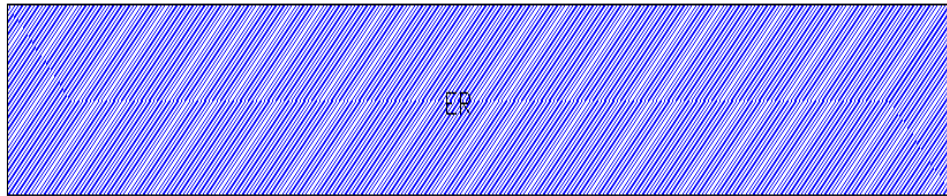
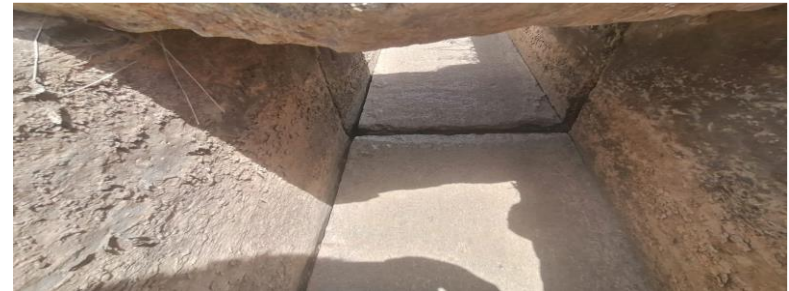
MURO FONDO										
Patología	Medidas					Área con patología		Área sin patología		Nivel de Severidad
	Altura/Ancho (m)	Largo (m)	Abertura (mm)	Profundidad(mm)	% Erosión	m2	%	m2	%	
Fisura	0.00	0.00	1.60	0.00	0.00%	0.00	0.00%	0.90	100.00%	
Grieta	0.00	0.00	0.00	0.00	0.00%	0.00	0.00%	0.90	100.00%	
Fractura	0.00	0.00	0.00	0.00	0.00%	0.00	0.00%	0.90	100.00%	
Eflorescencia	0.00	0.00	0.00	0.00	0.00%	0.00	0.00%	0.90	100.00%	
Moho	0.00	0.00	0.00	0.00	0.00%	0.00	0.00%	0.90	100.00%	
Erosión	0.30	3.00	0.00	2.10	1.40%	0.90	100.00%	0.00	0.00%	LEVE

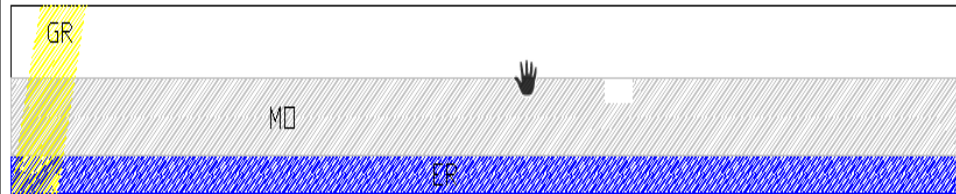
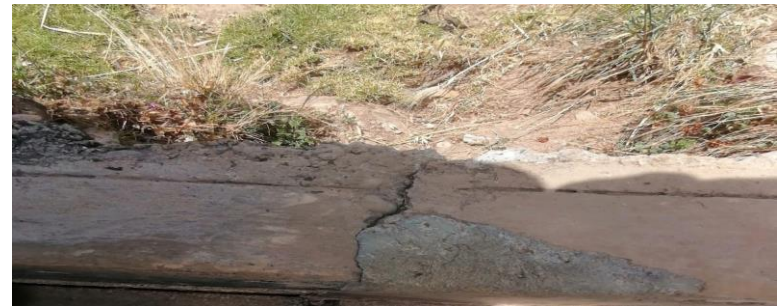
MURO IZQUIERDO										
Patología	Medidas					Área con patología		Área sin patología		Nivel de Severidad
	Altura/Ancho (m)	Largo (m)	Abertura (mm)	Profundidad(mm)	% Erosión	m2	%	m2	%	
Fisura	0.00	0.00	0.00	0.00	0.00%	0.00	0.00%	1.20	100.00%	
Grieta	0.40	0.18	9.00	0.00	0.00%	0.07	6.00%	1.13	94.00%	MODERADO
Fractura	0.00	0.00	0.00	0.00	0.00%	0.00	0.00%	1.20	100.00%	
Eflorescencia	0.00	0.00	0.00	0.00	0.00%	0.00	0.00%	1.20	100.00%	
Moho	0.14	3.00	0.00	2.00	1.33%	0.42	35.00%	0.78	65.00%	LEVE
Erosión	0.08	3.00	0.00	2.00	1.33%	0.24	20.00%	0.96	80.00%	LEVE

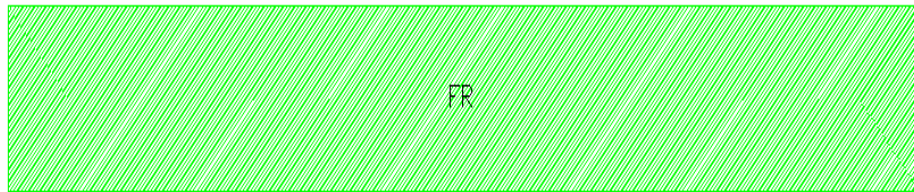
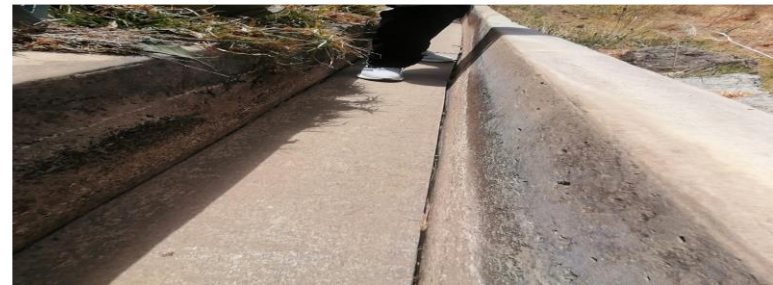
MURO FONDO										
Patología	Medidas					Área con patología		Área sin patología		Nivel de Severidad
	Altura/Ancho (m)	Largo (m)	Abertura (mm)	Profundidad(mm)	% Erosión	m2	%	m2	%	
Fisura	0.00	0.00	1.60	0.00	0.00%	0.00	0.00%	0.90	100.00%	
Grieta	0.00	0.00	0.00	0.00	0.00%	0.00	0.00%	0.90	100.00%	
Fractura	0.30	3.00	12.00	0.00	0.00%	0.90	100.00%	0.00	0.00%	SEVERO
Eflorescencia	0.00	0.00	0.00	0.00	0.00%	0.00	0.00%	0.90	100.00%	
Moho	0.00	0.00	0.00	0.00	0.00%	0.00	0.00%	0.90	100.00%	
Erosión	0.00	0.00	0.00	0.00	0.00%	0.00	0.00%	0.90	100.00%

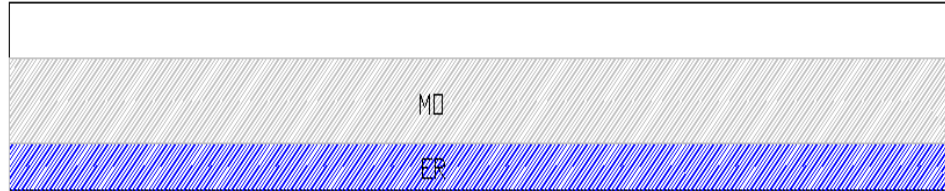
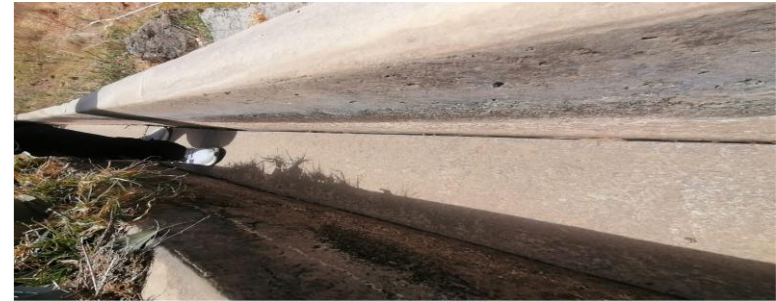
MURO IZQUIERDO										
Patología	Medidas					Área con patología		Área sin patología		Nivel de Severidad
	Altura/Ancho (m)	Largo (m)	Abertura (mm)	Profundidad(mm)	% Erosión	m2	%	m2	%	
Fisura	0.00	0.00	0.00	0.00	0.00%	0.00	0.00%	1.20	100.00%	
Grieta	0.00	0.00	0.00	0.00	0.00%	0.00	0.00%	1.20	100.00%	
Fractura	0.00	0.00	0.00	0.00	0.00%	0.00	0.00%	1.20	100.00%	
Eflorescencia	0.00	0.00	0.00	0.00	0.00%	0.00	0.00%	1.20	100.00%	
Moho	0.14	3.00	0.00	2.00	1.33%	0.42	35.00%	0.78	65.00%	LEVE
Erosión	0.08	3.00	0.00	2.00	1.33%	0.24	20.00%	0.96	80.00%	LEVE

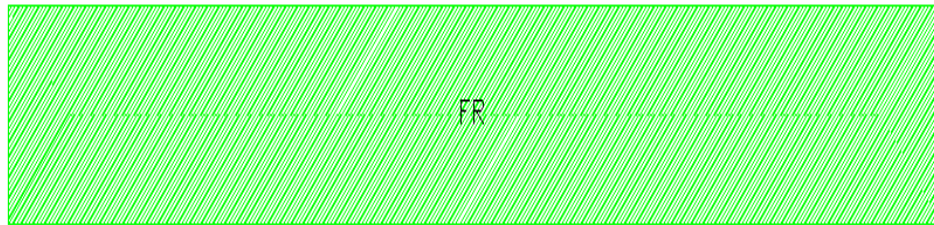
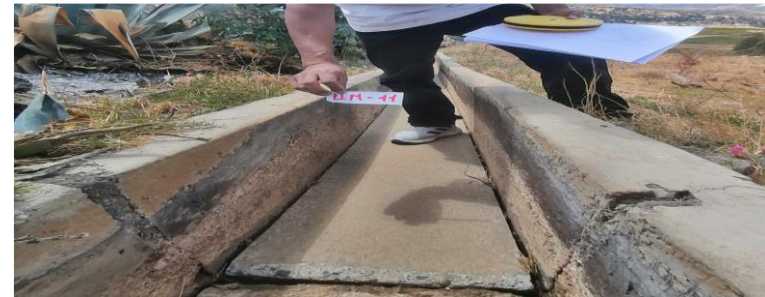
MURO FONDO										
Patología	Medidas					Área con patología		Área sin patología		Nivel de Severidad
	Altura/Ancho (m)	Largo (m)	Abertura (mm)	Profundidad(mm)	% Erosión	m2	%	m2	%	
Fisura	0.00	0.00	1.60	0.00	0.00%	0.00	0.00%	0.90	100.00%	
Grieta	0.00	0.00	0.00	0.00	0.00%	0.00	0.00%	0.90	100.00%	
Fractura	0.30	3.00	12.00	0.00	0.00%	0.90	100.00%	0.00	0.00%	SEVERO
Eflorescencia	0.00	0.00	0.00	0.00	0.00%	0.00	0.00%	0.90	100.00%	
Moho	0.00	0.00	0.00	0.00	0.00%	0.00	0.00%	0.90	100.00%	
Erosión	0.00	0.00	0.00	0.00	0.00%	0.00	0.00%	0.90	100.00%

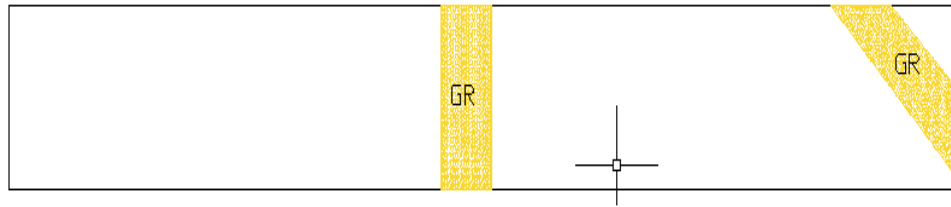
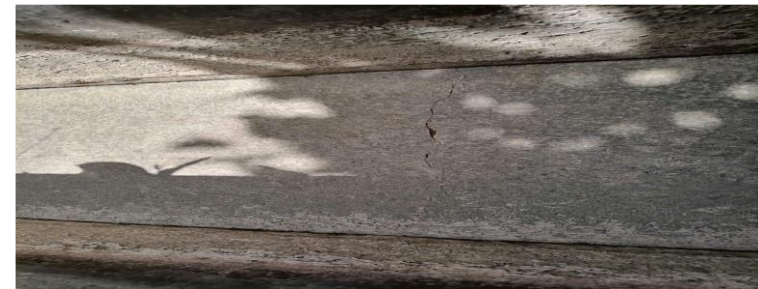
MURO FONDO										
Patología	Medidas					Área con patología		Área sin patología		Nivel de Severidad
	Altura/Ancho (m)	Largo (m)	Abertura (mm)	Profundidad(mm)	% Erosión	m2	%	m2	%	
Fisura	0.00	0.00	1.60	0.00	0.00%	0.00	0.00%	0.90	100.00%	
Grieta	0.30	0.20	7.00	0.00	0.00%	0.06	6.67%	0.84	93.33%	MODERADO
Fractura	0.00	0.00	0.00	0.00	0.00%	0.00	0.00%	0.90	100.00%	
Eflorescencia	0.00	0.00	0.00	0.00	0.00%	0.00	0.00%	0.90	100.00%	
Moho	0.00	0.00	0.00	0.00	0.00%	0.00	0.00%	0.90	100.00%	
Erosión	0.00	0.00	0.00	0.00	0.00%	0.00	0.00%	0.90	100.00%

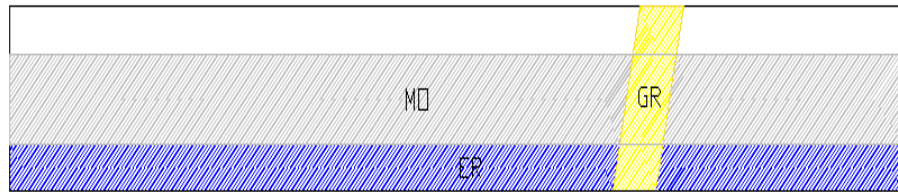
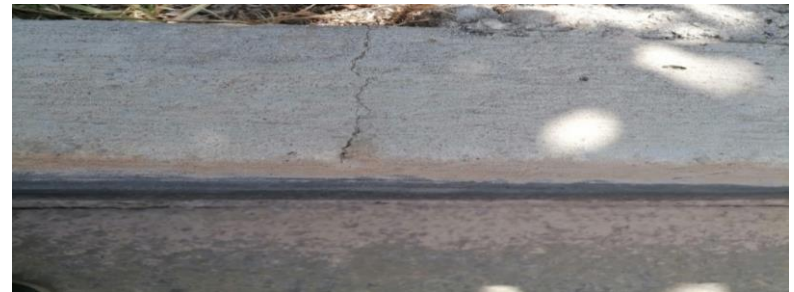
MURO IZQUIERDO										
Patología	Medidas					Área con patología		Área sin patología		Nivel de Severidad
	Altura/Ancho (m)	Largo (m)	Abertura (mm)	Profundidad(mm)	% Erosión	m2	%	m2	%	
Fisura	0.00	0.00	0.00	0.00	0.00%	0.00	0.00%	1.20	100.00%	
Grieta	0.40	0.20	7.00	0.00	0.00%	0.08	6.67%	1.12	93.33%	MODERADO
Fractura	0.00	0.00	0.00	0.00	0.00%	0.00	0.00%	1.20	100.00%	
Eflorescencia	0.00	0.00	0.00	0.00	0.00%	0.00	0.00%	1.20	100.00%	
Moho	0.13	3.00	0.00	2.00	1.33%	0.39	32.50%	0.81	67.50%	LEVE
Erosión	0.09	3.00	0.00	2.00	1.33%	0.27	22.50%	0.93	77.50%	LEVE

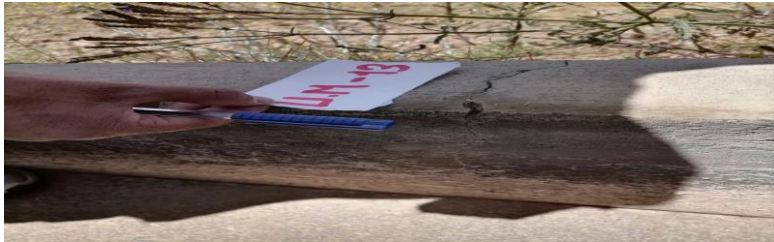
Moho	0.10	3.00	0.00	0.00	0.00%	0.30	25.00%	0.90	75.00%	LEVE
Erosión	0.09	3.00	0.00	2.50	1.67%	0.27	22.50%	0.93	77.50%	LEVE
EVIDENCIA FOTOGRAFICA

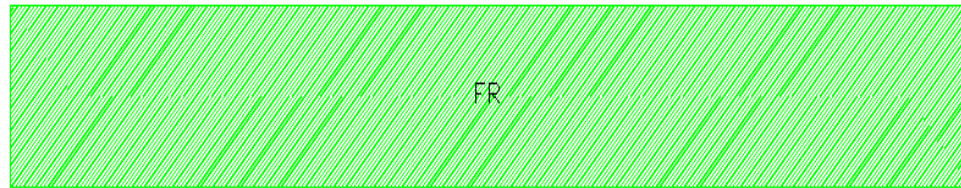
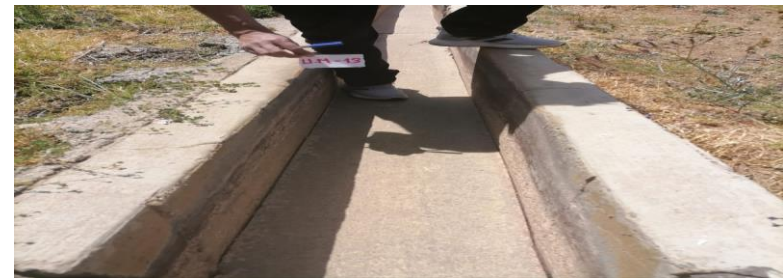
EVIDENCIA FOTOGRAFICA

MURO FONDO										
Patología	Medidas					Área con patología		Área sin patología		Nivel de Severidad
	Altura/Ancho (m)	Largo (m)	Abertura (mm)	Profundidad(mm)	% Erosión	m2	%	m2	%	
Fisura	0.00	0.00	1.60	0.00	0.00%	0.00	0.00%	0.90	100.00%	
Grieta	0.00	0.00	0.00	0.00	0.00%	0.00	0.00%	0.90	100.00%	
Fractura	0.30	3.00	13.00	0.00	0.00%	0.90	100.00%	0.00	0.00%	SEVERO
Eflorescencia	0.00	0.00	0.00	0.00	0.00%	0.00	0.00%	0.90	100.00%	
Moho	0.00	0.00	0.00	0.00	0.00%	0.00	0.00%	0.90	100.00%	
Erosión	0.00	0.00	0.00	0.00	0.00%	0.00	0.00%	0.90	100.00%

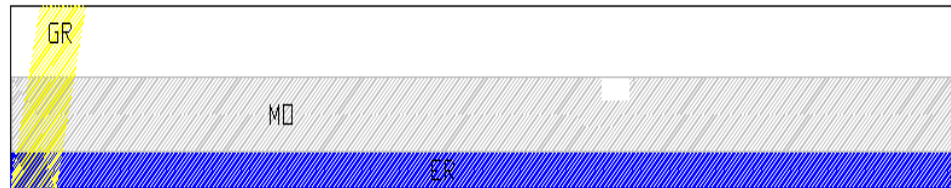
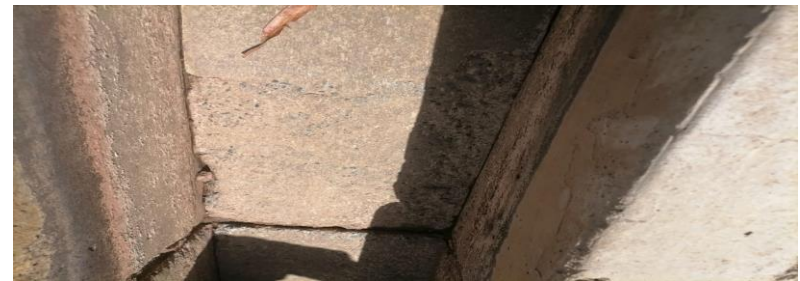
EVIDENCIA FOTOGRAFICA

MURO IZQUIERDO										
Patología	Medidas					Área con patología		Área sin patología		Nivel de Severidad
	Altura/Ancho (m)	Largo (m)	Abertura (mm)	Profundidad(mm)	% Erosión	m2	%	m2	%	
Fisura	0.00	0.00	0.00	0.00	0.00%	0.00	0.00%	1.20	100.00%	
Grieta	0.40	0.15	7.00	0.00	0.00%	0.06	5.00%	1.14	95.00%	MODERADO
Fractura	0.00	0.00	0.00	0.00	0.00%	0.00	0.00%	1.20	100.00%	
Eflorescencia	0.00	0.00	0.00	0.00	0.00%	0.00	0.00%	1.20	100.00%	
Moho	0.10	3.00	0.00	2.00	1.33%	0.30	25.00%	0.90	75.00%	LEVE
Erosión	0.07	3.00	0.00	2.00	1.33%	0.21	17.50%	0.99	82.50%	LEVE

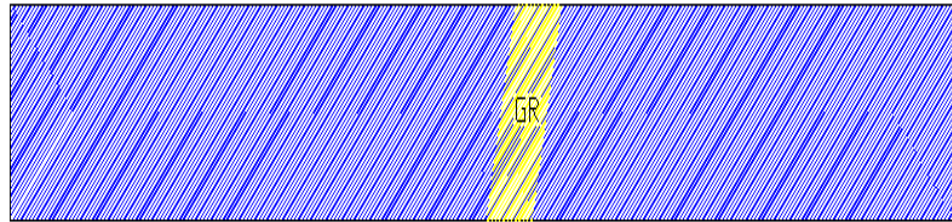
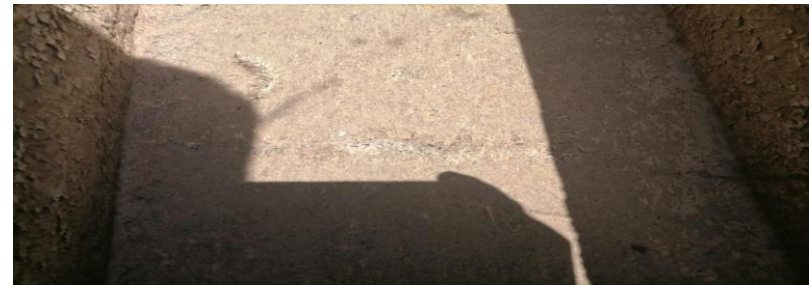
EVIDENCIA FOTOGRAFICA

MURO FONDO										
Patología	Medidas					Área con patología		Área sin patología		Nivel de Severidad
	Altura/Ancho (m)	Largo (m)	Abertura (mm)	Profundidad(mm)	% Erosión	m2	%	m2	%	
Fisura	0.00	0.00	1.60	0.00	0.00%	0.00	0.00%	0.90	100.00%	
Grieta	0.00	0.00	0.00	0.00	0.00%	0.00	0.00%	0.90	100.00%	
Fractura	0.00	0.00	0.00	0.00	0.00%	0.00	0.00%	0.90	100.00%	
Eflorescencia	0.00	0.00	0.00	0.00	0.00%	0.00	0.00%	0.90	100.00%	
Moho	0.00	0.00	0.00	0.00	0.00%	0.00	0.00%	0.90	100.00%	
Erosión	0.30	3.00	0.00	1.00	0.67%	0.90	100.00%	0.00	0.00%

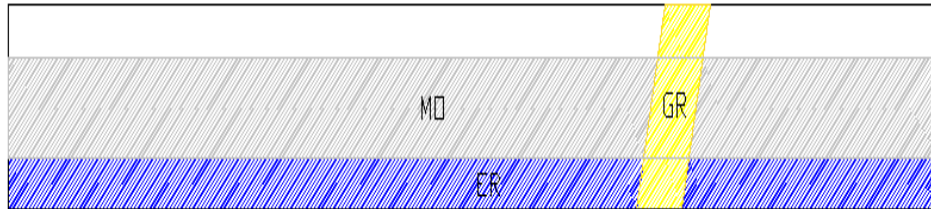
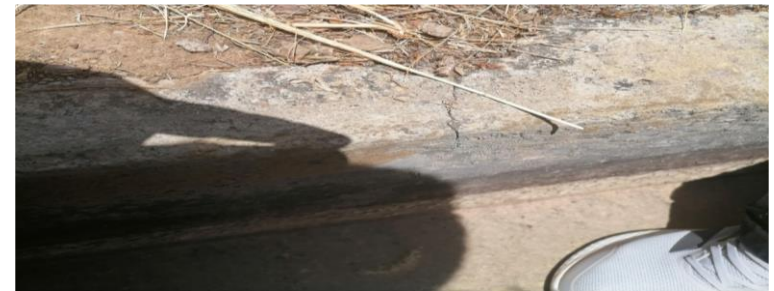
EVIDENCIA FOTOGRAFICA

MURO IZQUIERDO										
Patología	Medidas					Área con patología		Área sin patología		Nivel de Severidad
	Altura/Ancho (m)	Largo (m)	Abertura (mm)	Profundidad(mm)	% Erosión	m2	%	m2	%	
Fisura	0.00	0.00	0.00	0.00	0.00%	0.00	0.00%	1.20	100.00%	
Grieta	0.40	0.30	7.00	0.00	0.00%	0.12	10.00%	1.08	90.00%	MODERADO
Fractura	0.00	0.00	0.00	0.00	0.00%	0.00	0.00%	1.20	100.00%	
Eflorescencia	0.00	0.00	0.00	0.00	0.00%	0.00	0.00%	1.20	100.00%	
Moho	0.15	3.00	0.00	2.00	1.33%	0.45	37.50%	0.75	62.50%	LEVE
Erosión	0.06	3.00	0.00	2.00	1.33%	0.18	15.00%	1.02	85.00%	LEVE

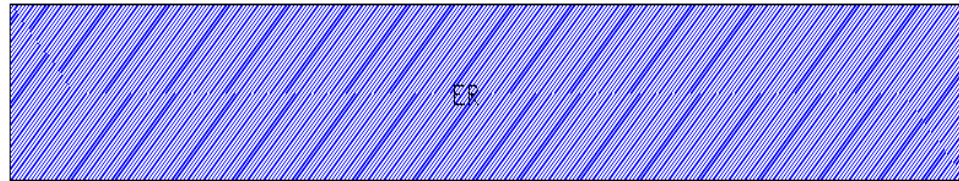
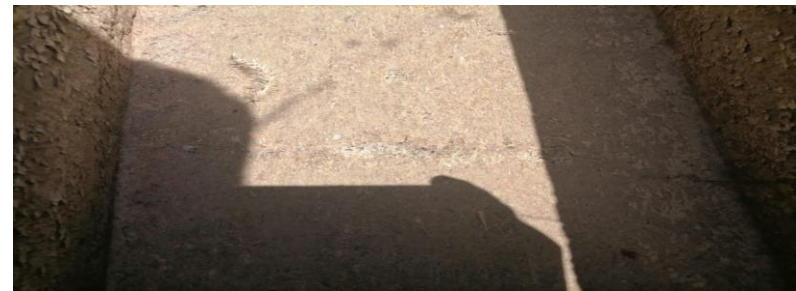
EVIDENCIA FOTOGRAFICA

MURO FONDO										
Patología	Medidas					Área con patología		Área sin patología		Nivel de Severidad
	Altura/Ancho (m)	Largo (m)	Abertura (mm)	Profundidad(mm)	% Erosión	m2	%	m2	%	
Fisura	0.00	0.00	1.60	0.00	0.00%	0.00	0.00%	0.90	100.00%	
Grieta	0.00	0.00	0.00	0.00	0.00%	0.00	0.00%	0.90	100.00%	
Fractura	0.00	0.00	0.00	0.00	0.00%	0.00	0.00%	0.90	100.00%	
Eflorescencia	0.00	0.00	0.00	0.00	0.00%	0.00	0.00%	0.90	100.00%	
Moho	0.00	0.00	0.00	0.00	0.00%	0.00	0.00%	0.90	100.00%	
Erosión	0.30	3.00	0.00	1.00	0.67%	0.90	100.00%	0.00	0.00%

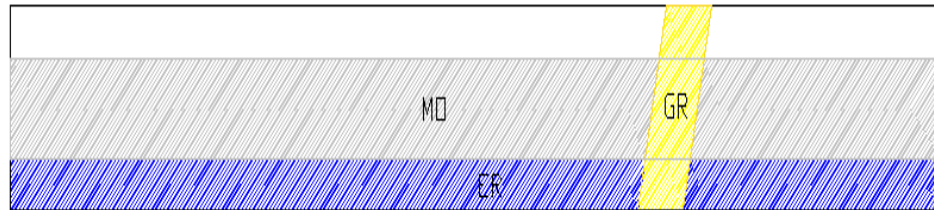
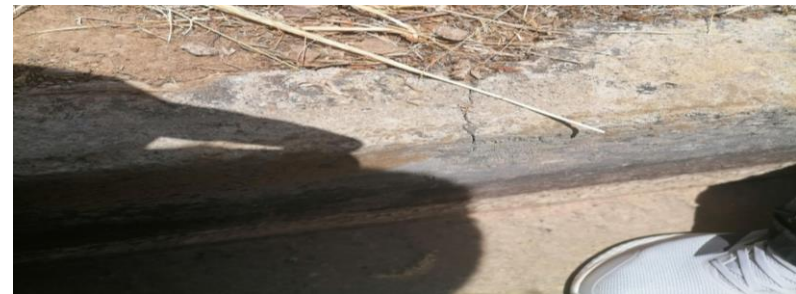
EVIDENCIA FOTOGRAFICA

MURO IZQUIERDO										
Patología	Medidas					Área con patología		Área sin patología		Nivel de Severidad
	Altura/Ancho (m)	Largo (m)	Abertura (mm)	Profundidad(mm)	% Erosión	m2	%	m2	%	
Fisura	0.00	0.00	0.00	0.00	0.00%	0.00	0.00%	1.20	100.00%	
Grieta	0.40	0.30	7.00	0.00	0.00%	0.12	10.00%	1.08	90.00%	MODERADO
Fractura	0.00	0.00	0.00	0.00	0.00%	0.00	0.00%	1.20	100.00%	
Eflorescencia	0.00	0.00	0.00	0.00	0.00%	0.00	0.00%	1.20	100.00%	
Moho	0.15	3.00	0.00	0.00	0.00%	0.45	37.50%	0.75	62.50%	LEVE
Erosión	0.06	3.00	0.00	2.00	1.33%	0.18	15.00%	1.02	85.00%	LEVE

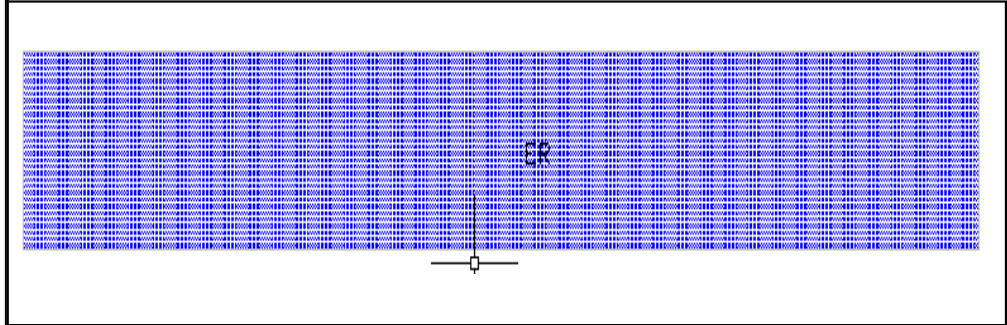
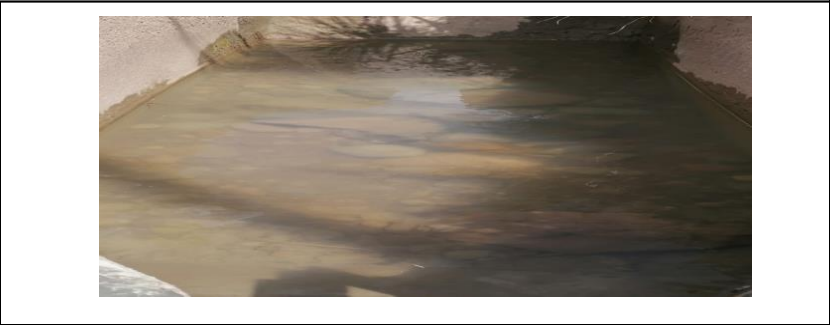
EVIDENCIA FOTOGRAFICA

MURO FONDO										
Patología	Medidas					Área con patología		Área sin patología		Nivel de Severidad
	Altura/Ancho (m)	Largo (m)	Abertura (mm)	Profundidad(mm)	% Erosión	m2	%	m2	%	
Fisura	0.00	0.00	1.60	0.00	0.00%	0.00	0.00%	0.90	100.00%	
Grieta	0.00	0.00	0.00	0.00	0.00%	0.00	0.00%	0.90	100.00%	
Fractura	0.00	0.00	0.00	0.00	0.00%	0.00	0.00%	0.90	100.00%	
Eflorescencia	0.00	0.00	0.00	0.00	0.00%	0.00	0.00%	0.90	100.00%	
Moho	0.00	0.00	0.00	0.00	0.00%	0.00	0.00%	0.90	100.00%	
Erosión	0.30	3.00	0.00	1.00	0.67%	0.90	100.00%	0.00	0.00%

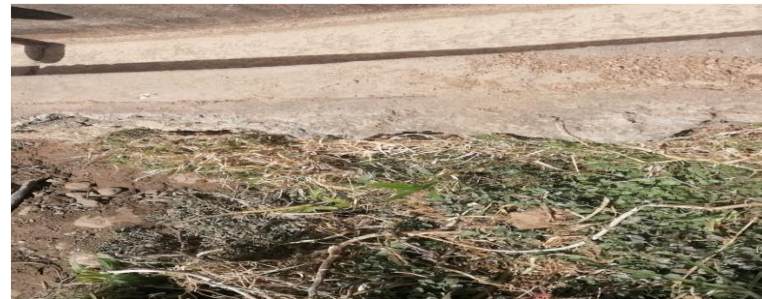
EVIDENCIA FOTOGRAFICA

MURO FONDO										
Patología	Medidas					Área con patología		Área sin patología		Nivel de Severidad
	Altura/Ancho (m)	Largo (m)	Abertura (mm)	Profundidad(mm)	% Erosión	m2	%	m2	%	
Fisura	0.00	0.00	1.60	0.00	0.00%	0.00	0.00%	0.90	100.00%	
Grieta	0.00	0.00	0.00	0.00	0.00%	0.00	0.00%	0.90	100.00%	
Fractura	0.00	0.00	0.00	0.00	0.00%	0.00	0.00%	0.90	100.00%	
Eflorescencia	0.00	0.00	0.00	0.00	0.00%	0.00	0.00%	0.90	100.00%	
Moho	0.00	0.00	0.00	0.00	0.00%	0.00	0.00%	0.90	100.00%	
Erosión	0.30	3.00	0.00	1.00	0.67%	0.90	100.00%	0.00	0.00%

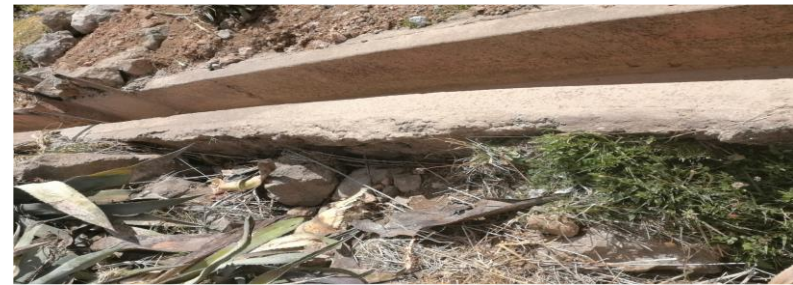
EVIDENCIA FOTOGRAFICA

MURO IZQUIERDO										
Patología	Medidas					Área con patología		Área sin patología		Nivel de Severidad
	Altura/Ancho (m)	Largo (m)	Abertura (mm)	Profundidad(mm)	% Erosión	m2	%	m2	%	
Fisura	0.00	0.00	0.00	0.00	0.00%	0.00	0.00%	1.20	100.00%	
Grieta	0.00	0.00	0.00	0.00	0.00%	0.00	0.00%	1.20	100.00%	
Fractura	0.00	0.00	0.00	0.00	0.00%	0.00	0.00%	1.20	100.00%	
Eflorescencia	0.00	0.00	0.00	0.00	0.00%	0.00	0.00%	1.20	100.00%	
Moho	0.10	3.00	0.00	0.00	0.00%	0.30	25.00%	0.90	75.00%	LEVE
Erosión	0.08	3.00	0.00	2.00	1.33%	0.24	20.00%	0.96	80.00%	LEVE

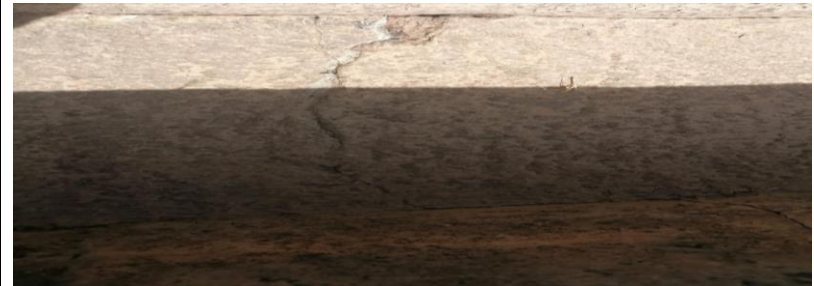
EVIDENCIA FOTOGRAFICA

MURO FONDO										
Patología	Medidas					Área con patología		Área sin patología		Nivel de Severidad
	Altura/Ancho (m)	Largo (m)	Abertura (mm)	Profundidad(mm)	% Erosión	m2	%	m2	%	
Fisura	0.00	0.00	1.60	0.00	0.00%	0.00	0.00%	0.90	100.00%	
Grieta	0.00	0.00	0.00	0.00	0.00%	0.00	0.00%	0.90	100.00%	
Fractura	0.00	0.00	0.00	0.00	0.00%	0.00	0.00%	0.90	100.00%	
Eflorescencia	0.00	0.00	0.00	0.00	0.00%	0.00	0.00%	0.90	100.00%	
Moho	0.00	0.00	0.00	0.00	0.00%	0.00	0.00%	0.90	100.00%	
Erosión	0.30	3.00	0.00	1.00	0.67%	0.90	100.00%	0.00	0.00%

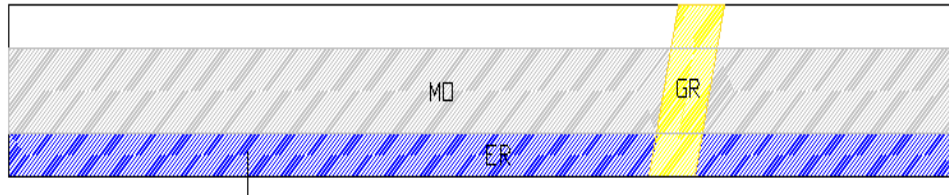
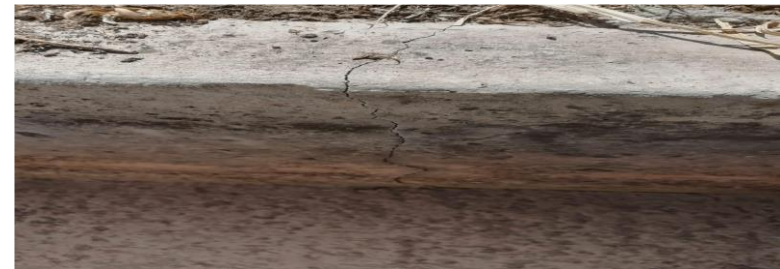
EVIDENCIA FOTOGRAFICA

MURO IZQUIERDO										
Patología	Medidas					Área con patología		Área sin patología		Nivel de Severidad
	Altura/Ancho (m)	Largo (m)	Abertura (mm)	Profundidad(mm)	% Erosión	m2	%	m2	%	
Fisura	0.00	0.00	0.00	0.00	0.00%	0.00	0.00%	1.20	100.00%	
Grieta	0.40	0.15	11.00	0.00	0.00%	0.06	5.00%	1.14	95.00%	SEVERO
Fractura	0.00	0.00	0.00	0.00	0.00%	0.00	0.00%	1.20	100.00%	
Eflorescencia	0.00	0.00	0.00	0.00	0.00%	0.00	0.00%	1.20	100.00%	
Moho	0.10	3.00	0.00	0.00	0.00%	0.30	25.00%	0.90	75.00%	LEVE
Erosión	0.05	3.00	0.00	2.00	1.33%	0.15	12.50%	1.05	87.50%	LEVE

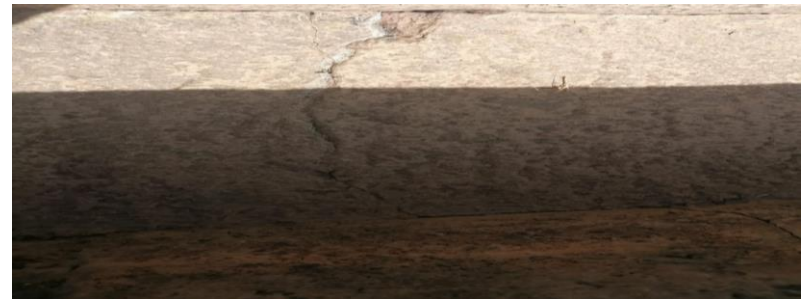
EVIDENCIA FOTOGRAFICA

MURO FONDO										
Patología	Medidas					Área con patología		Área sin patología		Nivel de Severidad
	Altura/Ancho (m)	Largo (m)	Abertura (mm)	Profundidad(mm)	% Erosión	m2	%	m2	%	
Fisura	0.00	0.00	1.60	0.00	0.00%	0.00	0.00%	0.90	100.00%	
Grieta	0.00	0.00	0.00	0.00	0.00%	0.00	0.00%	0.90	100.00%	
Fractura	0.00	0.00	0.00	0.00	0.00%	0.00	0.00%	0.90	100.00%	
Eflorescencia	0.00	0.00	0.00	0.00	0.00%	0.00	0.00%	0.90	100.00%	
Moho	0.00	0.00	0.00	0.00	0.00%	0.00	0.00%	0.90	100.00%	
Erosión	0.30	3.00	0.00	1.00	0.67%	0.90	100.00%	0.00	0.00%

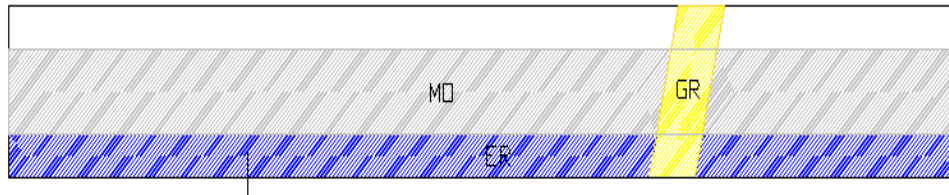
EVIDENCIA FOTOGRAFICA

MURO IZQUIERDO										
Patología	Medidas					Área con patología		Área sin patología		Nivel de Severidad
	Altura/Ancho (m)	Largo (m)	Abertura (mm)	Profundidad(mm)	% Erosión	m2	%	m2	%	
Fisura	0.00	0.00	0.00	0.00	0.00%	0.00	0.00%	1.20	100.00%	
Grieta	0.40	0.15	11.00	0.00	0.00%	0.06	5.00%	1.14	95.00%	SEVERO
Fractura	0.00	0.00	0.00	0.00	0.00%	0.00	0.00%	1.20	100.00%	
Eflorescencia	0.00	0.00	0.00	0.00	0.00%	0.00	0.00%	1.20	100.00%	
Moho	0.13	3.00	0.00	0.00	0.00%	0.39	32.50%	0.81	67.50%	LEVE
Erosión	0.07	3.00	0.00	2.00	1.33%	0.21	17.50%	0.99	82.50%	LEVE

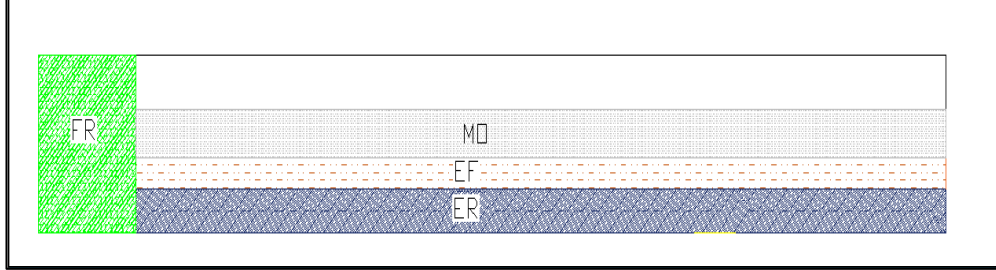
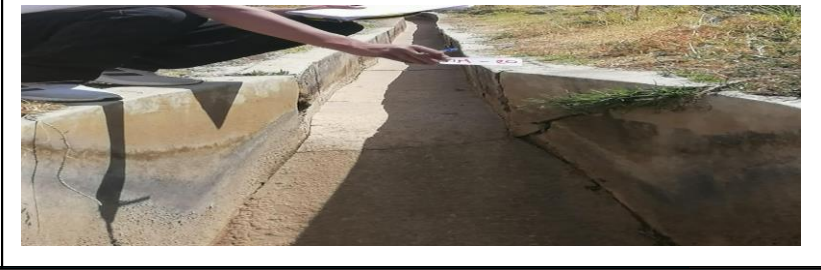
EVIDENCIA FOTOGRAFICA

Patología	Medidas					Área con patología		Área sin patología		Nivel de Severidad
	Altura/Ancho (m)	Largo (m)	Abertura (mm)	Profundidad (mm)	% Erosión	m2	%	m2	%	
Fisura	0.00	0.00	0.00	0.00	0.00%	0.00	0.00%	1.20	100.00%	
Grieta	0.00	0.00	0.00	0.00	0.00%	0.00	0.00%	1.20	100.00%	
Fractura	0.00	0.00	0.00	0.00	0.00%	0.00	0.00%	1.20	100.00%	
Eflorescencia	0.05	3.00	0.00	1.00	0.67%	0.15	12.50%	1.05	87.50%	LEVE
Moho	0.08	3.00	0.00	0.00	0.00%	0.24	20.00%	0.96	80.00%	LEVE
Erosión	0.05	3.00	0.00	1.80	1.20%	0.15	12.50%	1.05	87.50%	LEVE

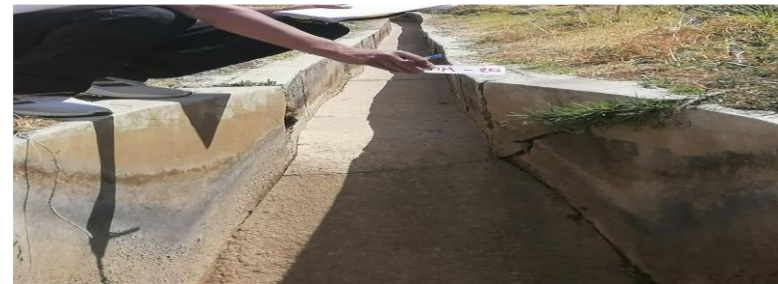
MURO FONDO										
Patología	Medidas					Área con patología		Área sin patología		Nivel de Severidad
	Altura/Ancho (m)	Largo (m)	Abertura (mm)	Profundidad(mm)	% Erosión	m2	%	m2	%	
Fisura	0.00	0.00	1.60	0.00	0.00%	0.00	0.00%	0.90	100.00%	
Grieta	0.00	0.00	0.00	0.00	0.00%	0.00	0.00%	0.90	100.00%	
Fractura	0.30	3.00	12.00	0.00	0.00%	0.90	100.00%	0.00	0.00%	SEVERO
Eflorescencia	0.00	0.00	0.00	0.00	0.00%	0.00	0.00%	0.90	100.00%	
Moho	0.00	0.00	0.00	0.00	0.00%	0.00	0.00%	0.90	100.00%	
Erosión	0.00	0.00	0.00	0.00	0.00%	0.00	0.00%	0.90	100.00%

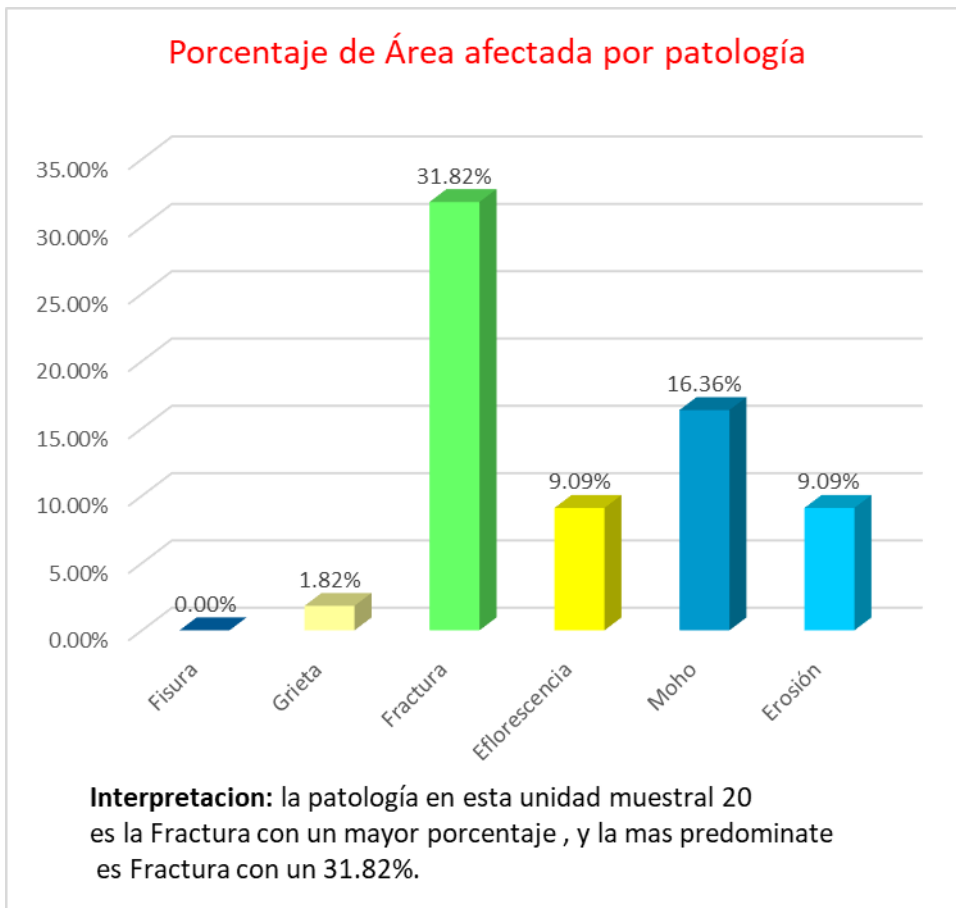
ÁREA AFECTADA POR PATOLOGÍA DE LA UNIDAD MUESTRAL						
Tipo	Patologías	Área con Patología		Área sin patología		NIVEL DE SEVERIDAD
		m2	%	m2	%	
Mecanicas	Fisura	0.00	0.00%	3.30	100.00%	
	Grieta	0.06	1.82%	3.24	98.18%	SEVERO
	Fractura	1.05	31.82%	2.25	68.18%	SEVERO
Quimica	Eflorescencia	0.30	9.09%	3.00	90.91%	
Biologico	Moho	0.54	16.36%	2.76	83.64%	LEVE
Fisica	Erosión	0.30	9.09%	3.00	90.91%	LEVE
Total		2.25	68.18%

Descripción: Sabiendo que el área total de muestra es 3.30m² , presenta Fisuras con 0.00% grieta con 1.82%, fractura con 31.82%, eflorescencia con 0.00% y erosión con 9.09% Y Moho con 16.36% donde la patología Fractura presenta mayor incidencia en la estructura.

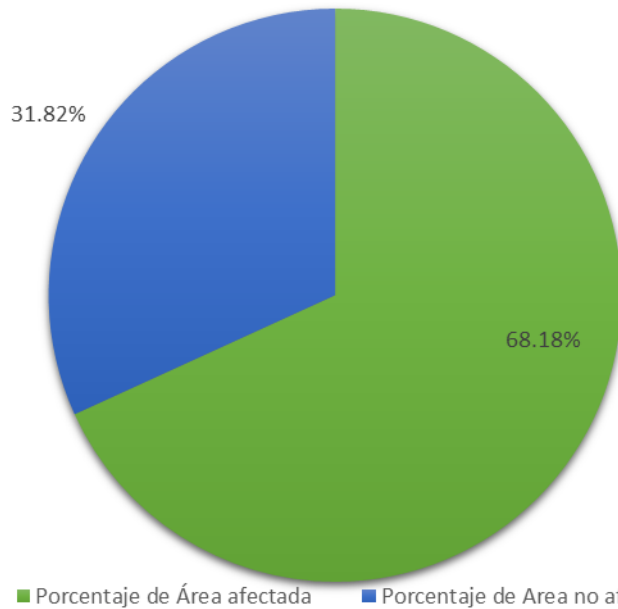
Porcentaje de Área Fectada y No Afectada

Interpretacion: Se observa que el 68.18% de área está afectada por patologías y el 31.82% del área no está afectada por patologías
