Evaluación y propuesta de diseño del concreto en el canal de regadío Huarmey, tramo 1+000 al 2+000, distrito de Yungar, provincia de Carhuaz, departamento de Ancash, 2021.

TESIS PARA OBTENER EL TÍTULO PROFESIONAL DE:

Ingeniero Civil

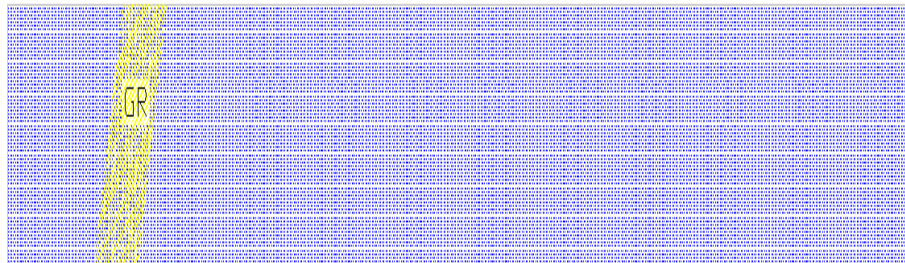
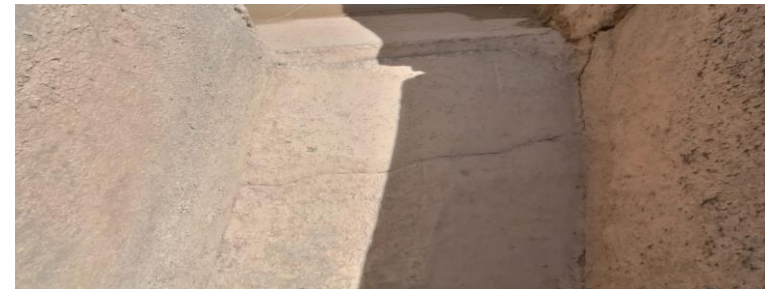
MURO FONDO										
Patología	Medidas					Área con patología		Área sin patología		Nivel de Severidad
	Altura/Ancho (m)	Largo (m)	Abertura (mm)	Profundidad(mm)	% Erosión	m2	%	m2	%	
Fisura	0.00	0.00	1.60	0.00	0.00%	0.00	0.00%	0.90	100.00%	
Grieta	0.00	0.00	0.00	0.00	0.00%	0.00	0.00%	0.90	100.00%	
Fractura	0.00	0.00	0.00	0.00	0.00%	0.00	0.00%	0.90	100.00%	
Eflorescencia	0.00	0.00	0.00	0.00	0.00%	0.00	0.00%	0.90	100.00%	
Moho	0.00	0.00	0.00	0.00	0.00%	0.00	0.00%	0.90	100.00%	
Erosión	0.30	3.00	0.00	1.00	0.67%	0.90	100.00%	0.00	0.00%	LEVE

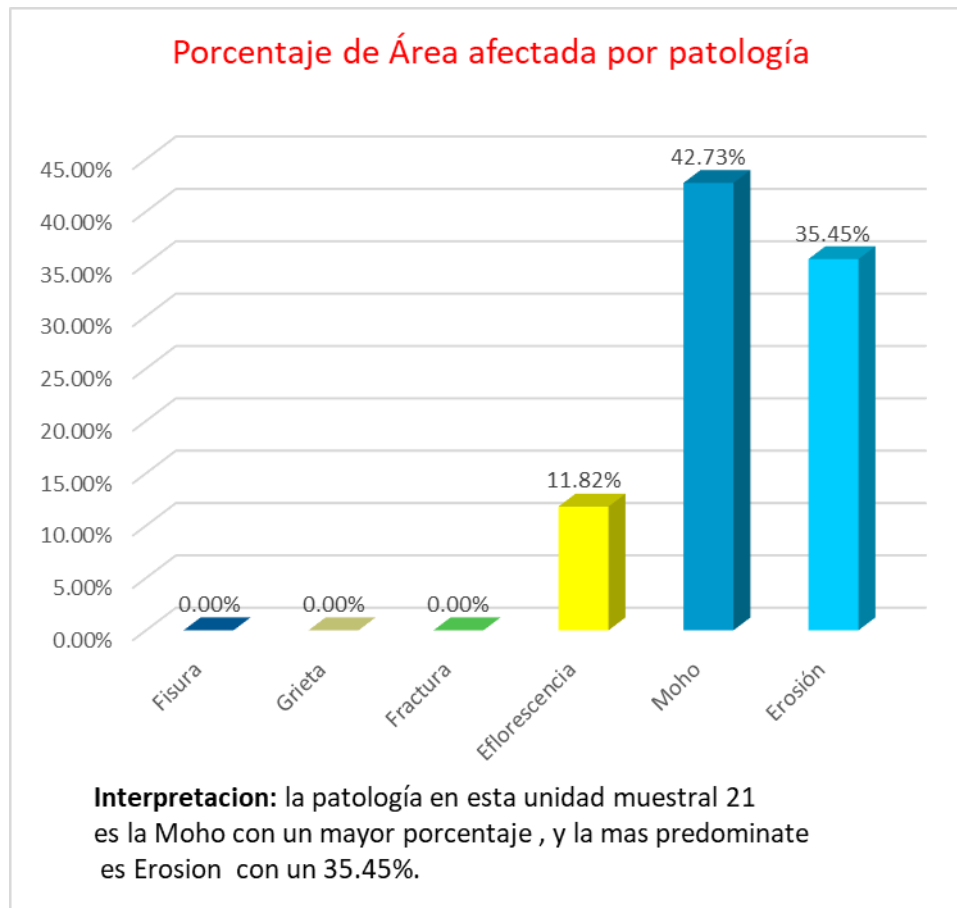
ÁREA AFECTADA POR PATOLOGÍA DE LA UNIDAD MUESTRAL						
Tipo	Patologías	Área con Patología		Área sin patología		NIVEL DE SEVERIDAD
		m2	%	m2	%	
Mecanicas	Fisura	0.00	0.00%	3.30	100.00%	
	Grieta	0.00	0.00%	3.30	100.00%	
	Fractura	0.00	0.00%	3.30	100.00%	
Quimica	Eflorescencia	0.39	11.82%	2.91	88.18%	LEVE
Biologico	Moho	1.41	42.73%	1.89	57.27%	LEVE
Fisica	Erosión	1.17	35.45%	2.13	64.55%	LEVE
Total		2.97	90.00%

Descripción: Sabiendo que el área total de muestra es 3.30m² , presenta Fisuras con 0.00% grieta con 0.00%, fractura con 0.00%, eflorescencia con 11.82% y erosión con 35.45% Y Moho con 42.73% donde la patología Erosión presenta mayor incidencia en la estructura.

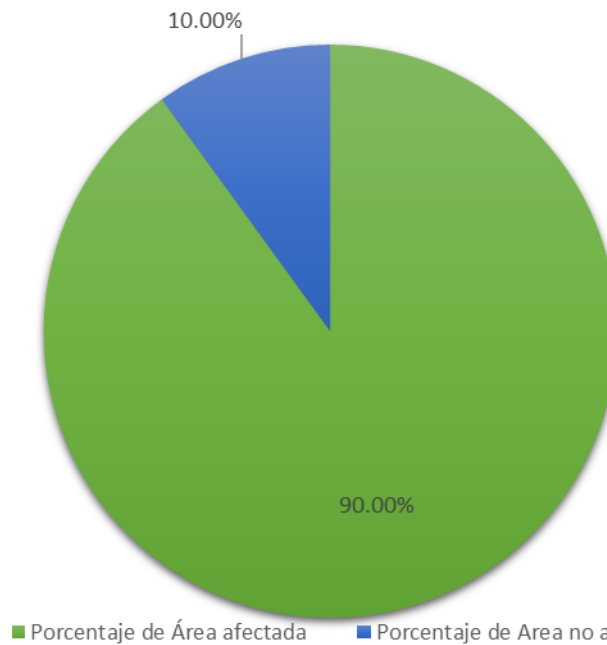
Porcentaje de Área Fectada y No Afectada

Interpretacion: Se observa que el 90.00% de área está afectada por patologías y el 10.00% del área no está afectada por patologías

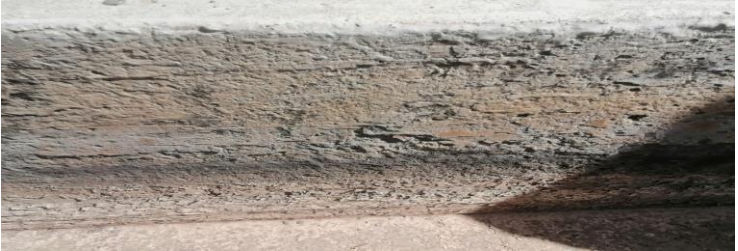
Moho	0.10	3.00	0.00	0.00	0.00%	0.30	25.00%	0.90	75.00%	LEVE
Erosión	0.06	3.00	0.00	1.80	1.20%	0.18	15.00%	1.02	85.00%	LEVE
EVIDENCIA FOTOGRAFICA

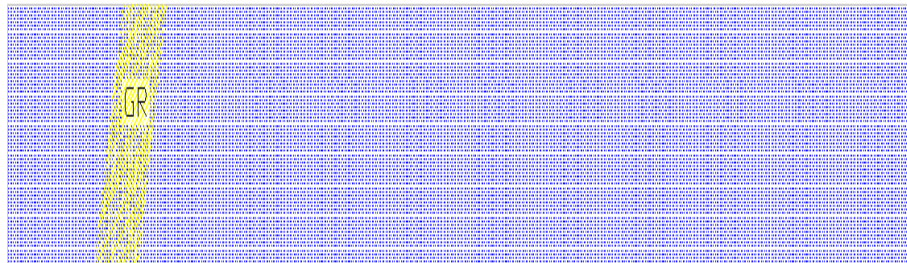
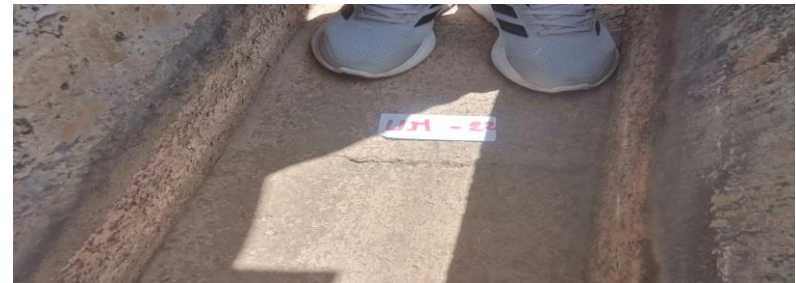
MURO FONDO										
Patología	Medidas					Área con patología		Área sin patología		Nivel de Severidad
	Altura/Ancho (m)	Largo (m)	Abertura (mm)	Profundidad(mm)	% Erosión	m2	%	m2	%	
Fisura	0.00	0.00	1.60	0.00	0.00%	0.00	0.00%	0.90	100.00%	
Grieta	0.00	0.00	0.00	0.00	0.00%	0.00	0.00%	0.90	100.00%	
Fractura	0.00	0.00	0.00	0.00	0.00%	0.00	0.00%	0.90	100.00%	
Eflorescencia	0.00	0.00	0.00	0.00	0.00%	0.00	0.00%	0.90	100.00%	
Moho	0.00	0.00	0.00	0.00	0.00%	0.00	0.00%	0.90	100.00%	
Erosión	0.30	3.00	0.00	1.00	0.67%	0.90	100.00%	0.00	0.00%	LEVE

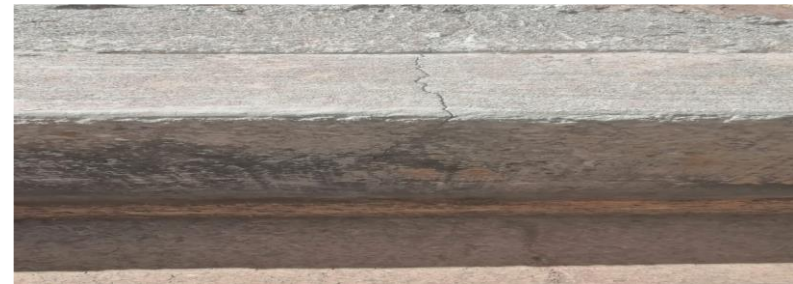
MURO IZQUIERDO										
Patología	Medidas					Área con patología		Área sin patología		Nivel de Severidad
	Altura/Ancho (m)	Largo (m)	Abertura (mm)	Profundidad(mm)	% Erosión	m2	%	m2	%	
Fisura	0.00	0.00	0.00	0.00	0.00%	0.00	0.00%	1.20	100.00%	
Grieta	0.00	0.00	0.00	0.00	0.00%	0.00	0.00%	1.20	100.00%	
Fractura	0.00	0.00	0.00	0.00	0.00%	0.00	0.00%	1.20	100.00%	
Eflorescencia	0.05	3.00	0.00	1.10	0.73%	0.15	12.50%	1.05	87.50%	
Moho	0.12	3.00	0.00	0.00	0.00%	0.36	30.00%	0.84	70.00%	LEVE
Erosión	0.07	3.00	0.00	1.50	1.00%	0.21	17.50%	0.99	82.50%	LEVE

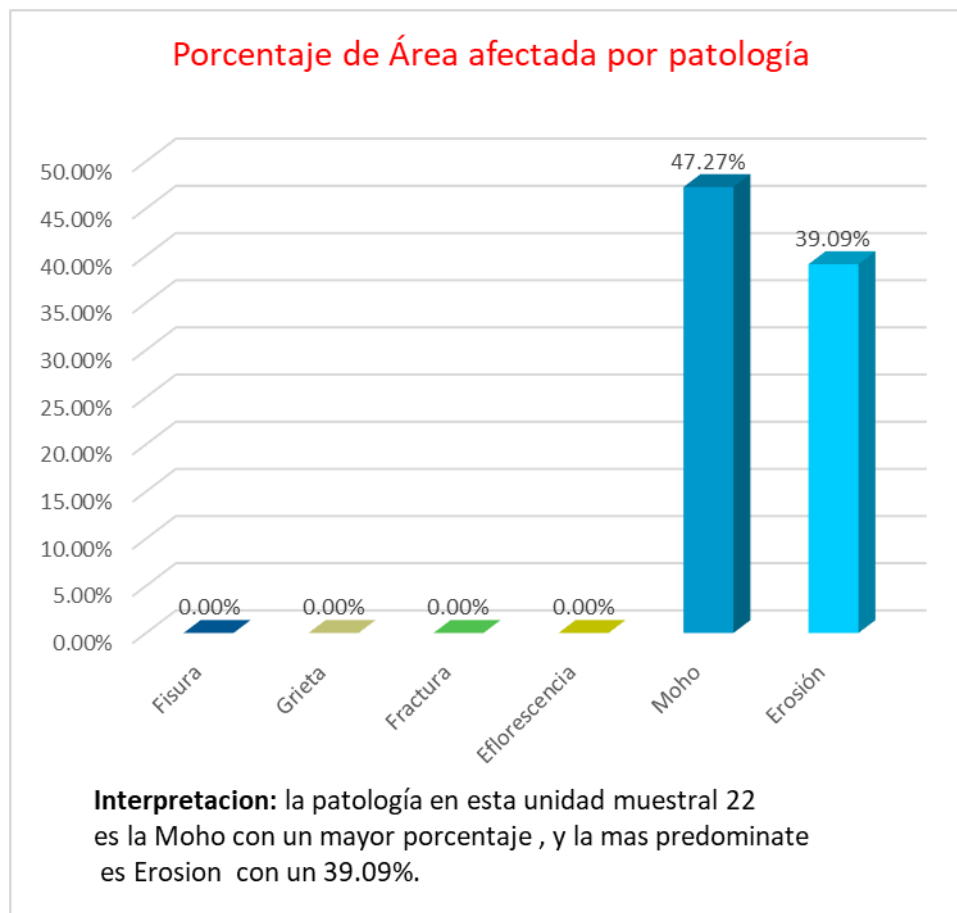
ÁREA AFECTADA POR PATOLOGÍA DE LA UNIDAD MUESTRAL						
Tipo	Patologías	Área con Patología		Área sin patología		NIVEL DE SEVERIDAD
		m2	%	m2	%	
Mecanicas	Fisura	0.00	0.00%	3.30	100.00%	
	Grieta	0.00	0.00%	3.30	100.00%	
	Fractura	0.00	0.00%	3.30	100.00%	
Quimica	Eflorescencia	0.00	0.00%	3.30	100.00%	
Biologico	Moho	1.56	47.27%	1.74	52.73%	LEVE
Fisica	Erosión	1.29	39.09%	2.01	60.91%	LEVE
Total		2.85	86.36%

Descripción: Sabiendo que el área total de muestra es 3.30m² , presenta Fisuras con 0.00% grieta con 0.00%, fractura con 0.00%, eflorescencia con 0.00% y erosión con 39.09% Y Moho con 47.27% donde la patología Erosión presenta mayor incidencia en la estructura.

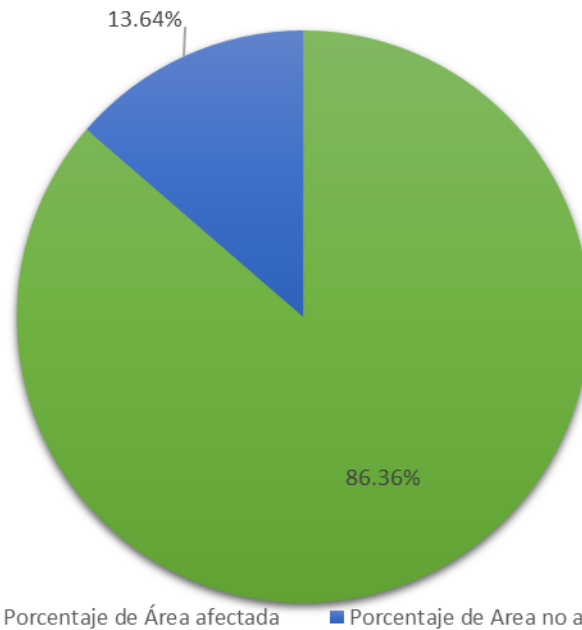
Porcentaje de Área Fectada y No Afectada

Interpretacion: Se observa que el 86.36% de área está afectada por patologías y el 13.64% del área no está afectada por patologías

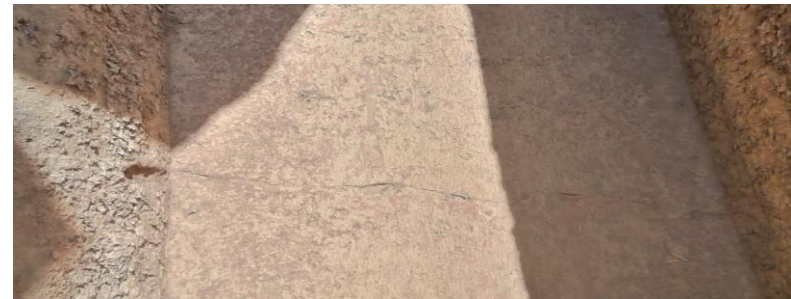
MURO FONDO										
Patología	Medidas					Área con patología		Área sin patología		Nivel de Severidad
	Altura/Ancho (m)	Largo (m)	Abertura (mm)	Profundidad(mm)	% Erosión	m2	%	m2	%	
Fisura	0.00	0.00	1.60	0.00	0.00%	0.00	0.00%	0.90	100.00%	
Grieta	0.00	0.00	0.00	0.00	0.00%	0.00	0.00%	0.90	100.00%	
Fractura	0.00	0.00	0.00	0.00	0.00%	0.00	0.00%	0.90	100.00%	
Eflorescencia	0.00	0.00	0.00	0.00	0.00%	0.00	0.00%	0.90	100.00%	
Moho	0.00	0.00	0.00	0.00	0.00%	0.00	0.00%	0.90	100.00%	
Erosión	0.30	3.00	0.00	1.00	0.67%	0.90	100.00%	0.00	0.00%	LEVE

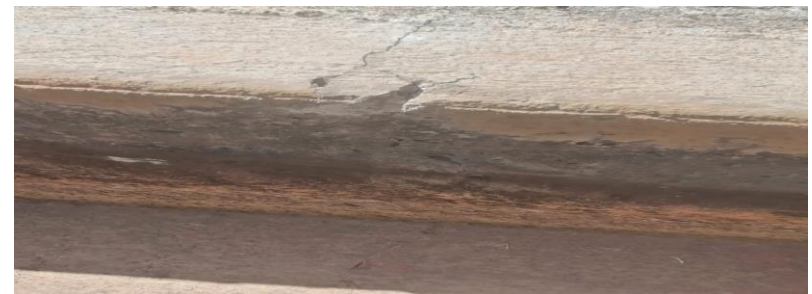
MURO IZQUIERDO										
Patología	Medidas					Área con patología		Área sin patología		Nivel de Severidad
	Altura/Ancho (m)	Largo (m)	Abertura (mm)	Profundidad(mm)	% Erosión	m2	%	m2	%	
Fisura	0.00	0.00	0.00	0.00	0.00%	0.00	0.00%	1.20	100.00%	
Grieta	0.00	0.00	0.00	0.00	0.00%	0.00	0.00%	1.20	100.00%	
Fractura	0.00	0.00	0.00	0.00	0.00%	0.00	0.00%	1.20	100.00%	
Eflorescencia	0.05	3.00	0.00	1.10	0.73%	0.15	12.50%	1.05	87.50%	
Moho	0.16	3.00	0.00	0.00	0.00%	0.48	40.00%	0.72	60.00%	LEVE
Erosión	0.08	3.00	0.00	1.50	1.00%	0.24	20.00%	0.96	80.00%	LEVE

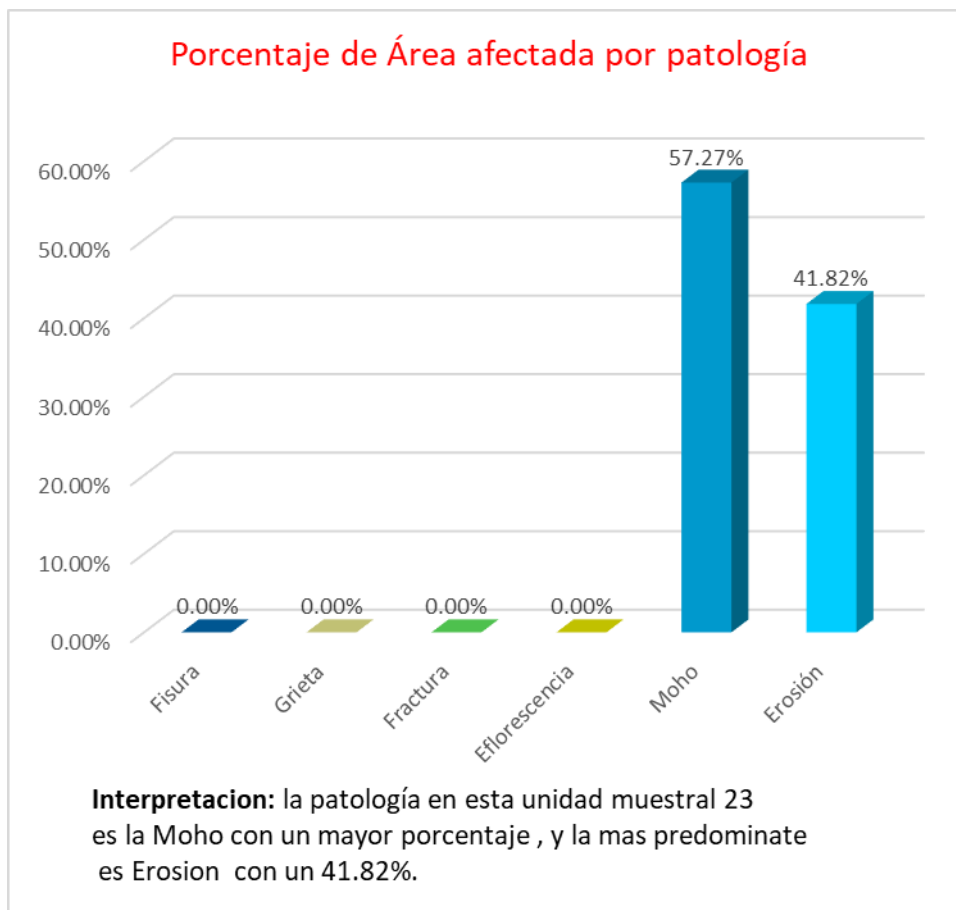
ÁREA AFECTADA POR PATOLOGÍA DE LA UNIDAD MUESTRAL						
Tipo	Patologías	Área con Patología		Área sin patología		NIVEL DE SEVERIDAD
		m2	%	m2	%	
Mecanicas	Fisura	0.00	0.00%	3.30	100.00%	
	Grieta	0.00	0.00%	3.30	100.00%	
	Fractura	0.00	0.00%	3.30	100.00%	
Quimica	Eflorescencia	0.00	0.00%	3.30	100.00%	
Biologico	Moho	1.89	57.27%	1.41	42.73%	LEVE
Fisica	Erosión	1.38	41.82%	1.92	58.18%	LEVE
Total		3.27	99.09%

Descripción: Sabiendo que el área total de muestra es 3.30m², presenta Fisuras con 0.00% grieta con 0.00%, fractura con 0.00%, eflorescencia con 0.00% y erosión con 41.82% Y Moho con 57.27% donde la patología Erosión presenta mayor incidencia en la estructura.

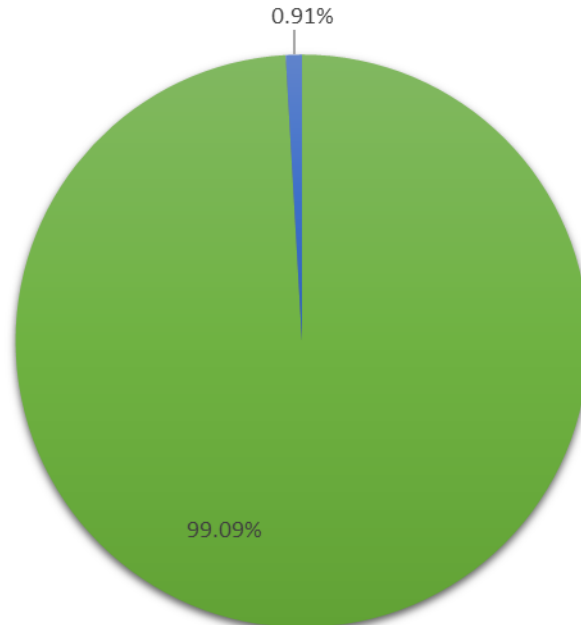
Porcentaje de Área Fectada y No Afectada

Interpretacion: Se observa que el 99.09% de área está afectada por patologías y el 0.91% del área no está afectada por patologías

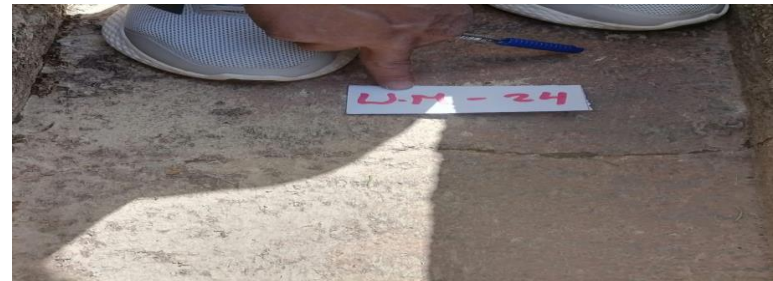
MURO FONDO										
Patología	Medidas					Área con patología		Área sin patología		Nivel de Severidad
	Altura/Ancho (m)	Largo (m)	Abertura (mm)	Profundidad(mm)	% Erosión	m2	%	m2	%	
Fisura	0.00	0.00	1.60	0.00	0.00%	0.00	0.00%	0.90	100.00%	
Grieta	0.30	0.10	12.00	0.00	0.00%	0.03	3.33%	0.87	96.67%	SEVERO
Fractura	0.00	0.00	0.00	0.00	0.00%	0.00	0.00%	0.90	100.00%	
Eflorescencia	0.00	0.00	0.00	0.00	0.00%	0.00	0.00%	0.90	100.00%	
Moho	0.00	0.00	0.00	0.00	0.00%	0.00	0.00%	0.90	100.00%	
Erosión	0.00	0.00	0.00	0.00	0.00%	0.00	0.00%	0.90	100.00%	LEVE

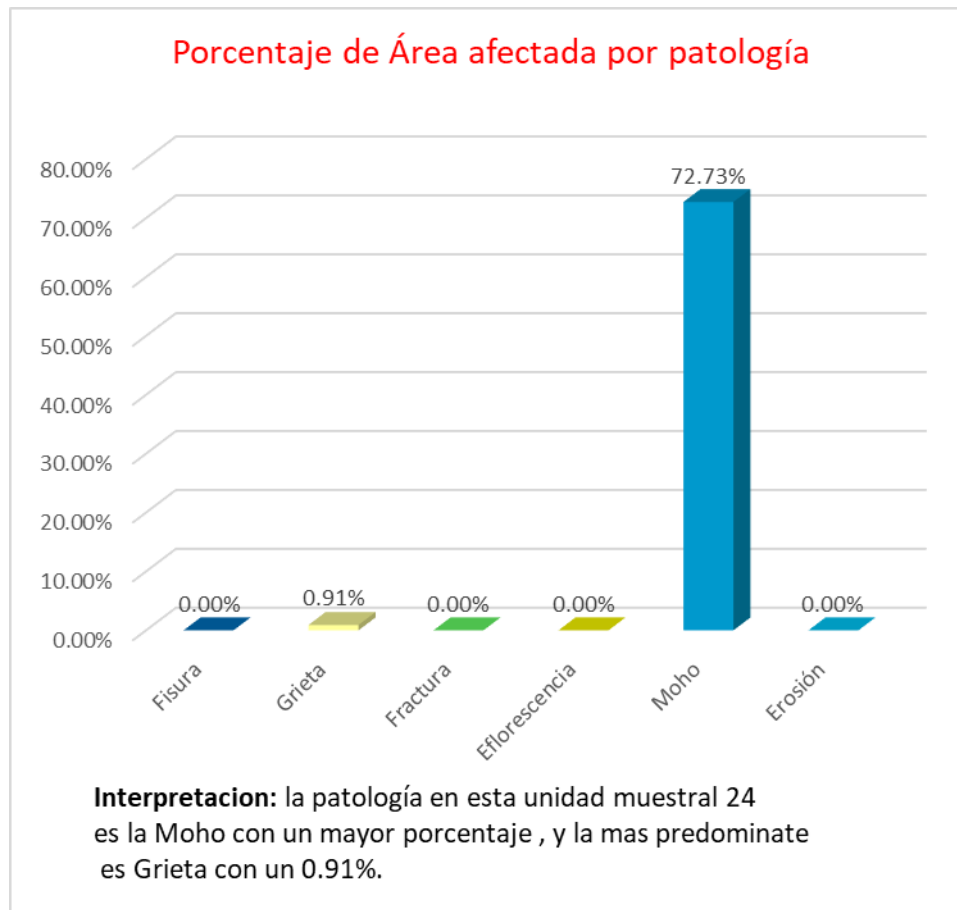
ÁREA AFECTADA POR PATOLOGÍA DE LA UNIDAD MUESTRAL						
Tipo	Patologías	Área con Patología		Área sin patología		NIVEL DE SEVERIDAD
		m2	%	m2	%	
Mecanicas	Fisura	0.00	0.00%	3.30	100.00%	
	Grieta	0.03	0.91%	3.27	99.09%	SEVERO
	Fractura	0.00	0.00%	3.30	100.00%	
Quimica	Eflorescencia	0.00	0.00%	3.30	100.00%	
Biologico	Moho	2.40	72.73%	0.90	27.27%	LEVE
Fisica	Erosión	0.00	0.00%	3.30	100.00%	LEVE
Total		2.43	73.64%

Descripción: Sabiendo que el área total de muestra es 3.30m² , presenta Fisuras con 0.00% grieta con 0.00%, fractura con 0.00%, eflorescencia con 0.00% y erosión con 0.00% Y Moho con 72.73% donde la patología Grieta presenta mayor incidencia en la estructura.

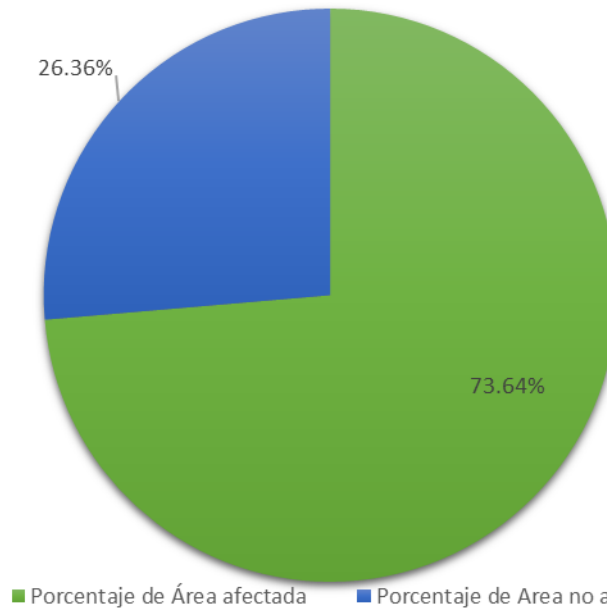
Porcentaje de Área Fectada y No Afectada

Interpretacion: Se observa que el 73.64% de área está afectada por patologías y el 26.36% del área no está afectada por patologías

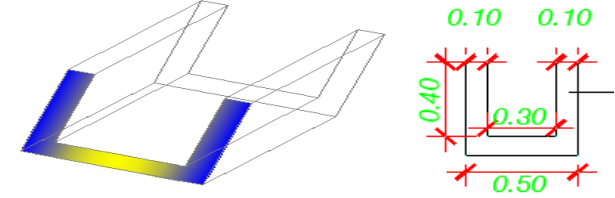
Moho	0.40	3.00	0.00	0.00	0.00%	1.20	100.00%	0.00	0.00%	LEVE
Erosión	0.00	0.00	0.00	0.00	0.00%	0.00	0.00%	1.20	100.00%	
EVIDENCIA FOTOGRAFICA										
M

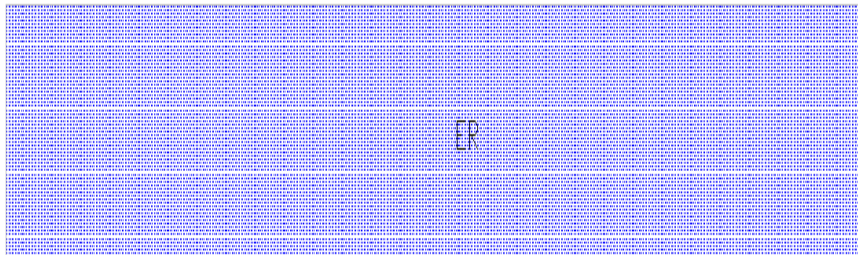
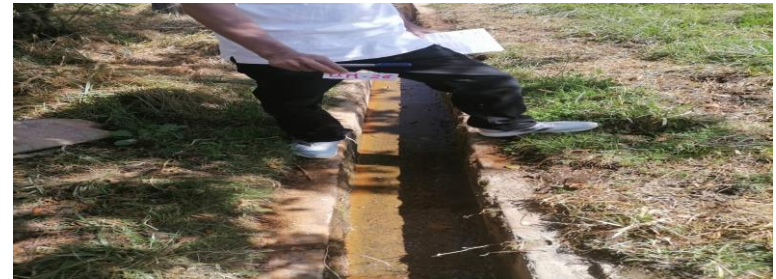
MURO FONDO										
Patología	Medidas					Área con patología		Área sin patología		Nivel de Severidad
	Altura/Ancho (m)	Largo (m)	Abertura (mm)	Profundidad(mm)	% Erosión	m2	%	m2	%	
Fisura	0.00	0.00	1.60	0.00	0.00%	0.00	0.00%	0.90	100.00%	
Grieta	0.00	0.00	0.00	0.00	0.00%	0.00	0.00%	0.90	100.00%	
Fractura	0.00	0.00	0.00	0.00	0.00%	0.00	0.00%	0.90	100.00%	
Eflorescencia	0.00	0.00	0.00	0.00	0.00%	0.00	0.00%	0.90	100.00%	
Moho	0.00	0.00	0.00	0.00	0.00%	0.00	0.00%	0.90	100.00%	
Erosión	0.30	1.50	0.00	1.00	0.67%	0.45	50.00%	0.45	50.00%	LEVE

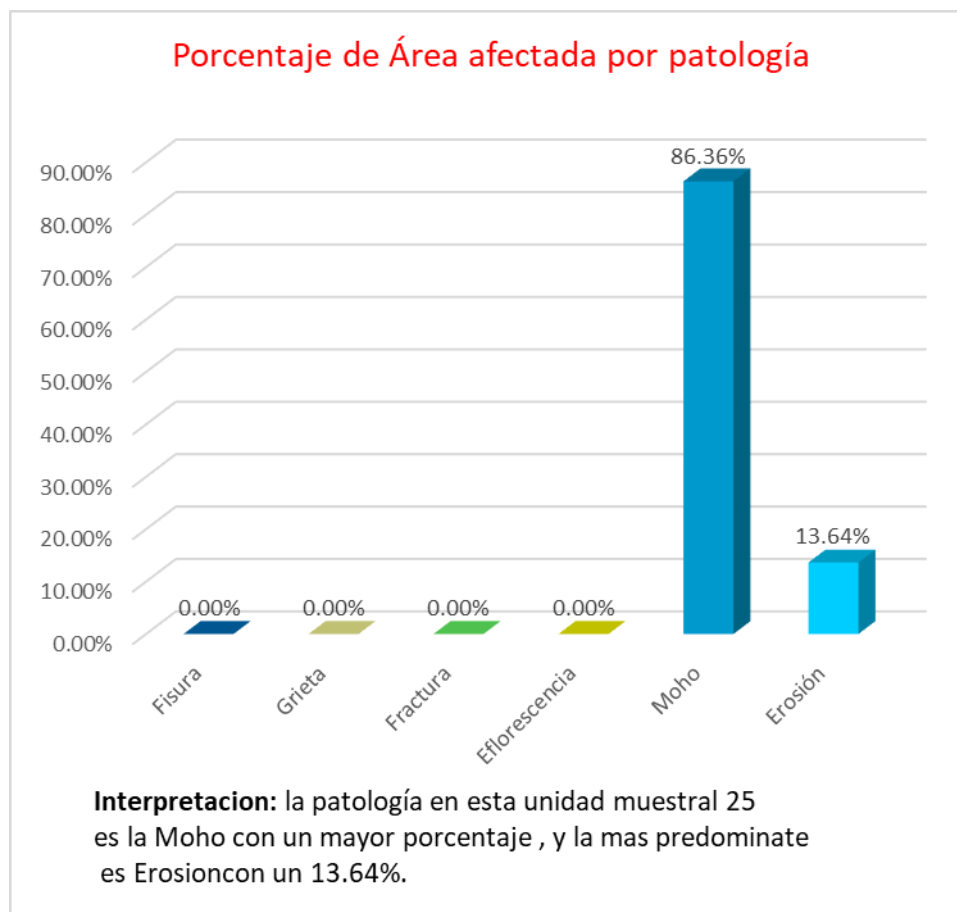
ÁREA AFECTADA POR PATOLOGÍA DE LA UNIDAD MUESTRAL						
Tipo	Patologías	Área con Patología		Área sin patología		NIVEL DE SEVERIDAD
		m2	%	m2	%	
Mecanicas	Fisura	0.00	0.00%	3.30	100.00%	
	Grieta	0.00	0.00%	3.30	100.00%	
	Fractura	0.00	0.00%	3.30	100.00%	
Quimica	Eflorescencia	0.00	0.00%	3.30	100.00%	
Biologico	Moho	2.85	86.36%	0.45	13.64%	LEVE
Fisica	Erosión	0.45	13.64%	2.85	86.36%	LEVE
Total		3.30	100.00%

Descripción: Sabiendo que el área total de muestra es 3.30m² , presenta Fisuras con 0.00% grieta con 0.00%, fractura con 0.00%, eflorescencia con 0.00% y erosión con 13.64% Y Moho con 86.36% donde la patología Erosión presenta mayor incidencia en la estructura.

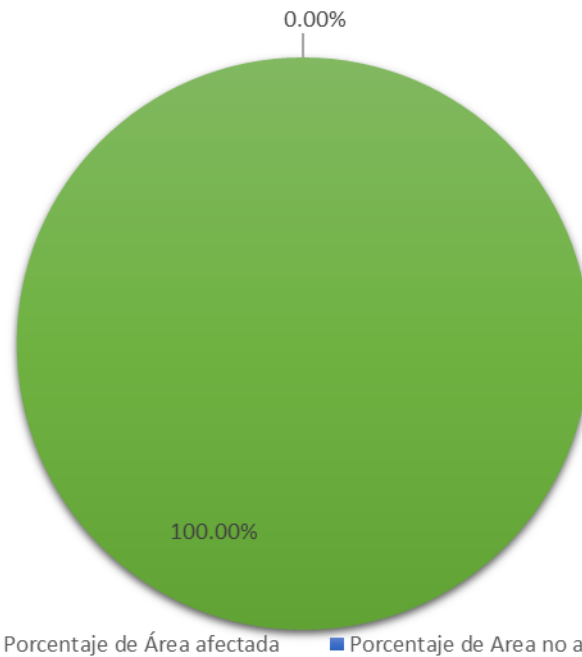
Porcentaje de Área Fectada y No Afectada

Interpretacion: Se observa que el 100.00% de área está afectada por patologías y el 0.00% del área no está afectada por patologías

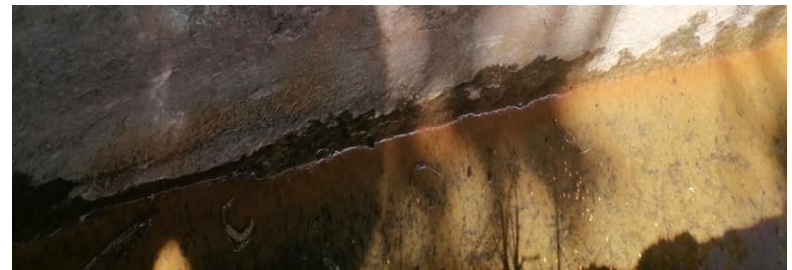
MURO FONDO										
Patología	Medidas					Área con patología		Área sin patología		Nivel de Severidad
	Altura/Ancho (m)	Largo (m)	Abertura (mm)	Profundidad(mm)	% Erosión	m2	%	m2	%	
Fisura	0.00	0.00	1.60	0.00	0.00%	0.00	0.00%	0.90	100.00%	
Grieta	0.00	0.00	0.00	0.00	0.00%	0.00	0.00%	0.90	100.00%	
Fractura	0.00	0.00	0.00	0.00	0.00%	0.00	0.00%	0.90	100.00%	
Eflorescencia	0.00	0.00	0.00	0.00	0.00%	0.00	0.00%	0.90	100.00%	
Moho	0.00	0.00	0.00	0.00	0.00%	0.00	0.00%	0.90	100.00%	
Erosión	0.30	3.00	0.00	1.00	0.67%	0.90	100.00%	0.00	0.00%	LEVE

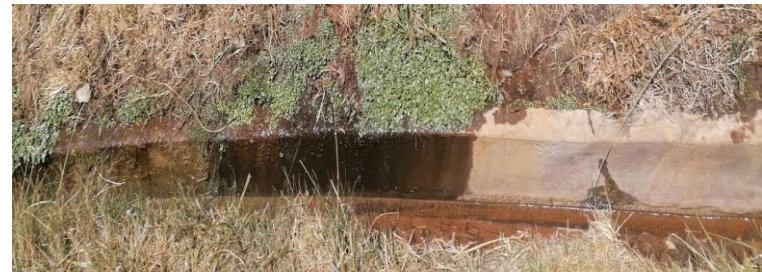
MURO IZQUIERDO										
Patología	Medidas					Área con patología		Área sin patología		Nivel de Severidad
	Altura/Ancho (m)	Largo (m)	Abertura (mm)	Profundidad(mm)	% Erosión	m2	%	m2	%	
Fisura	0.00	0.00	0.00	0.00	0.00%	0.00	0.00%	1.20	100.00%	
Grieta	0.00	0.00	0.00	0.00	0.00%	0.00	0.00%	1.20	100.00%	
Fractura	0.00	0.00	0.00	0.00	0.00%	0.00	0.00%	1.20	100.00%	
Eflorescencia	0.00	0.00	0.00	0.00	0.00%	0.00	0.00%	1.20	100.00%	
Moho	0.40	0.90	0.00	0.00	0.00%	0.36	30.00%	0.84	70.00%	LEVE
Erosión	0.06	3.00	0.00	1.00	0.67%	0.18	15.00%	1.02	85.00%	LEVE

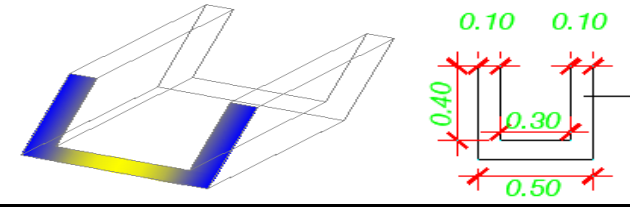
INSTRUMENTO DE EVALUACIÓN										
TESISTA	GONZALES FERNANDEZ LUIS ALBERTO				ASESOR	MSC. DEPAZ CELI KIKO FÉLIX				
DEPARTAMENTO	ANCASH	LOCALIDAD			COMUNIDAD CAMPESINA DE ZANJA			USO	RIEGO	
PROVINCIA	HUARAZ	TIPO			RECTANGULAR			ANTIGÜEDAD		
DISTRITO	DISTANCIA: 9.00 mts			PATOLOGIAS	SIMBOLOS					
Elemento	Medidas		Área Total	Fisura	FS					
	Ancho/Altura	Largo		Grieta	GR					
Muro Derecho	0.40	3.00	1.20	Fracturamiento	FR					
Muro Fondo	0.30	3.00	0.90	Eflorescencia	EF					
Muro Izquierdo	0.40	3.00	1.20	Erosion	Er					
Total			3.30							
MURO DERECHO										
Patología	Medidas					Área con patología		Área sin patología		Nivel de Severidad
	Altura/Ancho (m)	Largo (m)	Abertura (mm)	Profundidad(mm)	% Erosión	m2	%	m2	%	
Fisura	0.00	0.00	0.00	0.00	0.00%	0.00	0.00%	1.20	100.00%	
Grieta	0.00	0.00	0.00	0.00	0.00%	0.00	0.00%	1.20	100.00%	
Fractura	0.00	0.00	0.00	0.00	0.00%	0.00	0.00%	1.20	100.00%	
Eflorescencia	0.30	3.00	0.00	1.20	0.80%	0.90	75.00%	0.30	25.00%	LEVE

Moho	0.00	0.00	0.00	0.00	0.00%	0.00	0.00%	1.20	100.00%	
Erosión	0.00	0.00	0.00	0.00	0.00%	0.00	0.00%	1.20	100.00%	
EVIDENCIA FOTOGRAFICA

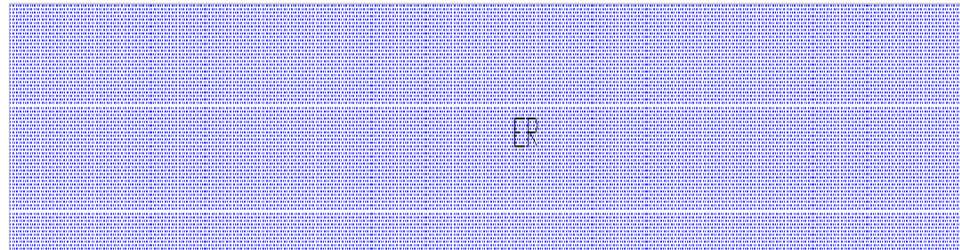
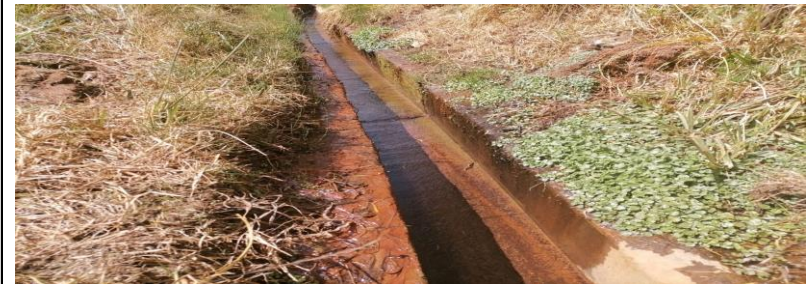
MURO FONDO										
Patología	Medidas					Área con patología		Área sin patología		Nivel de Severidad
	Altura/Ancho (m)	Largo (m)	Abertura (mm)	Profundidad(mm)	% Erosión	m2	%	m2	%	
Fisura	0.00	0.00	1.60	0.00	0.00%	0.00	0.00%	0.90	100.00%	
Grieta	0.00	0.00	0.00	0.00	0.00%	0.00	0.00%	0.90	100.00%	
Fractura	0.00	0.00	0.00	0.00	0.00%	0.00	0.00%	0.90	100.00%	
Eflorescencia	0.00	0.00	0.00	0.00	0.00%	0.00	0.00%	0.90	100.00%	
Moho	0.00	0.00	0.00	0.00	0.00%	0.00	0.00%	0.90	100.00%	
Erosión	0.30	3.00	0.00	1.00	0.67%	0.90	100.00%	0.00	0.00%	LEVE

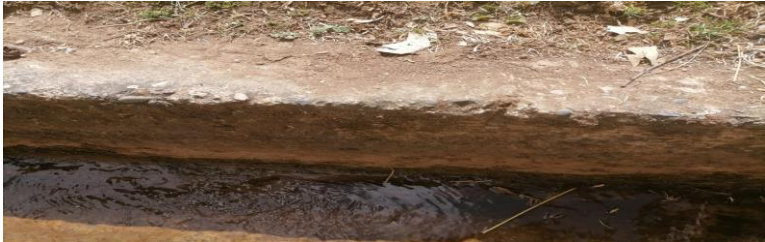
INSTRUMENTO DE EVALUACIÓN										
TESISTA	GONZALES FERNANDEZ LUIS ALBERTO				ASESOR	MSC. DEPAZ CELI KIKO FÉLIX				
DEPARTAMENTO	ANCASH	LOCALIDAD		COMUNIDAD CAMPESINA DE ZANJA			USO	RIEGO		
PROVINCIA	HUARAZ	TIPO		RECTANGULAR			ANTIGÜEDAD			
DISTRITO	DISTANCIA: 9.00 mts		PATOLOGÍAS	SIMBOLOS						
Elemento	Medidas		Área Total	Fisura	FS					
	Ancho/Altura	Largo		Grieta	GR					
Muro Derecho	0.40	3.00	1.20	Fracturamiento	FR					
Muro Fondo	0.30	3.00	0.90	Eflorescencia	EF					
Muro Izquierdo	0.40	3.00	1.20	Erosion	Er					
Total			3.30							
MURO DERECHO										
Patología	Medidas					Área con patología		Área sin patología		Nivel de Severidad
	Altura/Ancho (m)	Largo (m)	Abertura (mm)	Profundidad(mm)	% Erosión	m2	%	m2	%	
Fisura	0.00	0.00	0.00	0.00	0.00%	0.00	0.00%	1.20	100.00%	
Grieta	0.00	0.00	0.00	0.00	0.00%	0.00	0.00%	1.20	100.00%	
Fractura	0.00	0.00	0.00	0.00	0.00%	0.00	0.00%	1.20	100.00%	
Eflorescencia	0.00	0.00	0.00	0.00	0.00%	0.00	0.00%	1.20	100.00%

Moho	0.13	3.00	0.00	0.00	0.00%	0.39	32.50%	0.81	67.50%	LEVE
Erosión	0.05	3.00	0.00	1.00	0.67%	0.15	12.50%	1.05	87.50%	LEVE
EVIDENCIA FOTOGRAFICA

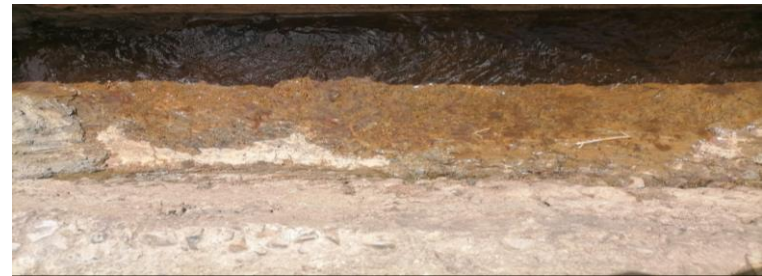
MURO FONDO										
Patología	Medidas					Área con patología		Área sin patología		Nivel de Severidad
	Altura/Ancho (m)	Largo (m)	Abertura (mm)	Profundidad(mm)	% Erosión	m2	%	m2	%	
Fisura	0.00	0.00	1.60	0.00	0.00%	0.00	0.00%	0.90	100.00%	
Grieta	0.00	0.00	0.00	0.00	0.00%	0.00	0.00%	0.90	100.00%	
Fractura	0.00	0.00	0.00	0.00	0.00%	0.00	0.00%	0.90	100.00%	
Eflorescencia	0.00	0.00	0.00	0.00	0.00%	0.00	0.00%	0.90	100.00%	
Moho	0.00	0.00	0.00	0.00	0.00%	0.00	0.00%	0.90	100.00%	
Erosión	0.30	3.00	0.00	1.00	0.67%	0.90	100.00%	0.00	0.00%	LEVE

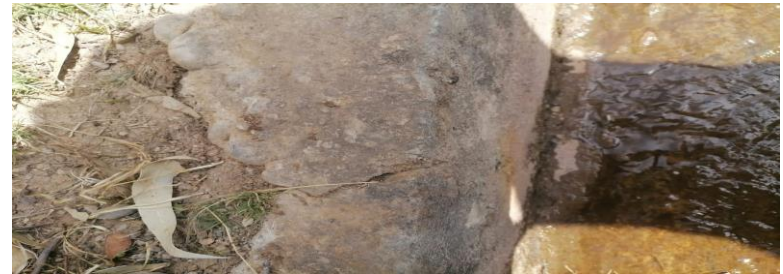
MURO IZQUIERDO										
Patología	Medidas					Área con patología		Área sin patología		Nivel de Severidad
	Altura/Ancho (m)	Largo (m)	Abertura (mm)	Profundidad(mm)	% Erosión	m2	%	m2	%	
Fisura	0.00	0.00	0.00	0.00	0.00%	0.00	0.00%	1.20	100.00%	
Grieta	0.00	0.00	0.00	0.00	0.00%	0.00	0.00%	1.20	100.00%	
Fractura	0.00	0.00	0.00	0.00	0.00%	0.00	0.00%	1.20	100.00%	
Eflorescencia	0.00	0.00	0.00	0.00	0.00%	0.00	0.00%	1.20	100.00%	
Moho	0.13	3.00	0.00	0.00	0.00%	0.39	32.50%	0.81	67.50%	LEVE
Erosión	0.06	3.00	0.00	1.00	0.67%	0.18	15.00%	1.02	85.00%	LEVE

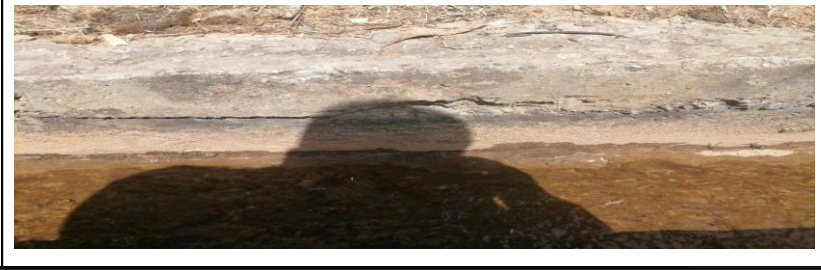
Patología	Medidas					Área con patología		Área sin patología		Nivel de Severidad
	Altura/Ancho (m)	Largo (m)	Abertura (mm)	Profundidad(mm)	% Erosión	m2	%	m2	%	
Fisura	0.00	0.00	0.00	0.00	0.00%	0.00	0.00%	1.20	100.00%	
Grieta	0.00	0.00	0.00	0.00	0.00%	0.00	0.00%	1.20	100.00%	
Fractura	0.00	0.00	0.00	0.00	0.00%	0.00	0.00%	1.20	100.00%	
Eflorescencia	0.00	0.00	0.00	0.00	0.00%	0.00	0.00%	1.20	100.00%	
Moho	0.15	3.00	0.00	0.00	0.00%	0.45	37.50%	0.75	62.50%	LEVE
Erosión	0.05	3.00	0.00	1.00	0.67%	0.15	12.50%	1.05	87.50%	LEVE

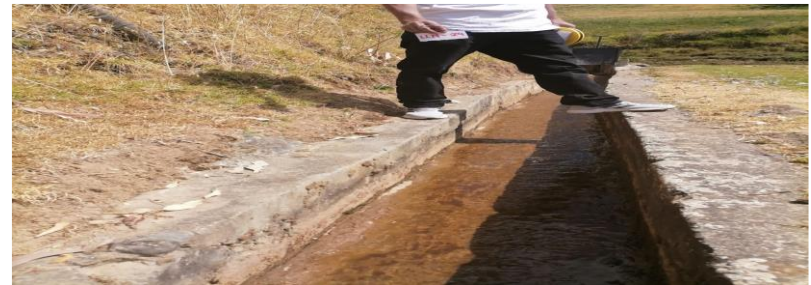
MURO FONDO										
Patología	Medidas					Área con patología		Área sin patología		Nivel de Severidad
	Altura/Ancho (m)	Largo (m)	Abertura (mm)	Profundidad(mm)	% Erosión	m2	%	m2	%	
Fisura	0.00	0.00	1.60	0.00	0.00%	0.00	0.00%	0.90	100.00%	
Grieta	0.00	0.00	0.00	0.00	0.00%	0.00	0.00%	0.90	100.00%	
Fractura	0.00	0.00	0.00	0.00	0.00%	0.00	0.00%	0.90	100.00%	
Eflorescencia	0.00	0.00	0.00	0.00	0.00%	0.00	0.00%	0.90	100.00%	
Moho	0.00	0.00	0.00	0.00	0.00%	0.00	0.00%	0.90	100.00%	
Erosión	0.30	3.00	0.00	1.00	0.67%	0.90	100.00%	0.00	0.00%	LEVE

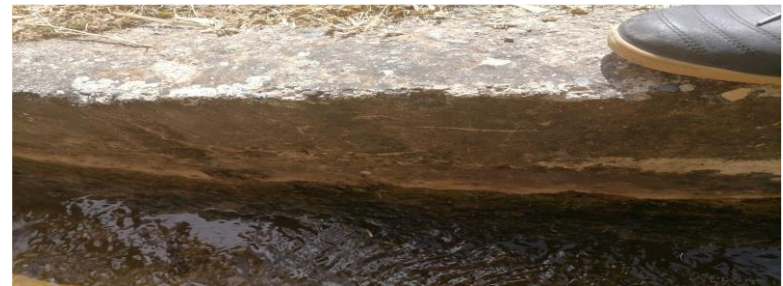
MURO IZQUIERDO										
Patología	Medidas					Área con patología		Área sin patología		Nivel de Severidad
	Altura/Ancho (m)	Largo (m)	Abertura (mm)	Profundidad(mm)	% Erosión	m2	%	m2	%	
Fisura	0.00	0.00	0.00	0.00	0.00%	0.00	0.00%	1.20	100.00%	
Grieta	0.00	0.00	0.00	0.00	0.00%	0.00	0.00%	1.20	100.00%	
Fractura	0.00	0.00	0.00	0.00	0.00%	0.00	0.00%	1.20	100.00%	
Eflorescencia	0.00	0.00	0.00	0.00	0.00%	0.00	0.00%	1.20	100.00%	
Moho	0.10	3.00	0.00	0.00	0.00%	0.30	25.00%	0.90	75.00%	LEVE
Erosión	0.06	3.00	0.00	1.00	0.67%	0.18	15.00%	1.02	85.00%	LEVE

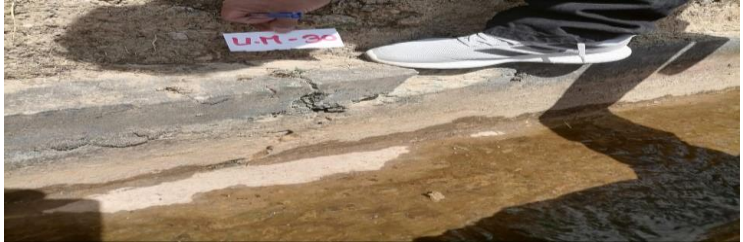
INSTRUMENTO DE EVALUACIÓN										
TESISTA	GONZALES FERNANDEZ LUIS ALBERTO				ASESOR	MSC. DEPAZ CELI KIKO FÉLIX				
DEPARTAMENTO	ANCASH	LOCALIDAD		COMUNIDAD CAMPESINA DE ZANJA			USO	RIEGO		
PROVINCIA	HUARAZ	TIPO		RECTANGULAR			ANTIGÜEDAD			
DISTRITO	DISTANCIA: 9.00 mts			PATOLOGIAS	SIMBOLOS					
Elemento	Medidas		Área Total	Fisura	FS					
	Ancho/Altura	Largo		Grieta	GR					
Muro Derecho	0.40	3.00	1.20	Fracturamiento	FR					
Muro Fondo	0.30	3.00	0.90	Eflorescencia	EF					
Muro Izquierdo	0.40	3.00	1.20	Erosion	Er					
Total			3.30							
MURO DERECHO										
Patología	Medidas					Área con patología		Área sin patología		Nivel de Severidad
	Altura/Ancho (m)	Largo (m)	Abertura (mm)	Profundidad(mm)	% Erosión	m2	%	m2	%	
Fisura	0.00	0.00	0.00	0.00	0.00%	0.00	0.00%	1.20	100.00%	
Grieta	0.00	0.00	0.00	0.00	0.00%	0.00	0.00%	1.20	100.00%	
Fractura	0.10	0.15	10.00	0.00	0.00%	0.02	1.25%	1.19	98.75%	MODERADO
Eflorescencia	0.00	0.00	0.00	0.00	0.00%	0.00	0.00%	1.20	100.00%

Moho	0.12	3.00	0.00	0.00	0.00%	0.36	30.00%	0.84	70.00%	LEVE
Erosión	0.05	3.00	0.00	1.00	0.67%	0.15	12.50%	1.05	87.50%	LEVE
EVIDENCIA FOTOGRAFICA

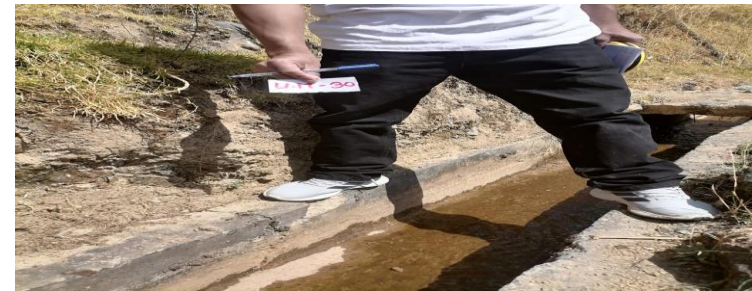
MURO FONDO										
Patología	Medidas					Área con patología		Área sin patología		Nivel de Severidad
	Altura/Ancho (m)	Largo (m)	Abertura (mm)	Profundidad(mm)	% Erosión	m2	%	m2	%	
Fisura	0.00	0.00	1.60	0.00	0.00%	0.00	0.00%	0.90	100.00%	
Grieta	0.00	0.00	0.00	0.00	0.00%	0.00	0.00%	0.90	100.00%	
Fractura	0.00	0.00	0.00	0.00	0.00%	0.00	0.00%	0.90	100.00%	
Eflorescencia	0.00	0.00	0.00	0.00	0.00%	0.00	0.00%	0.90	100.00%	
Moho	0.00	0.00	0.00	0.00	0.00%	0.00	0.00%	0.90	100.00%	
Erosión	0.30	3.00	0.00	1.00	0.67%	0.90	100.00%	0.00	0.00%	LEVE

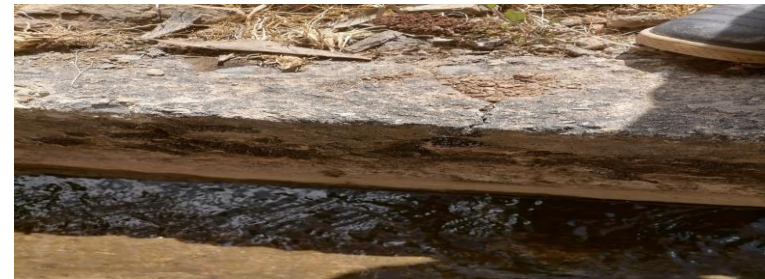
MURO IZQUIERDO										
Patología	Medidas					Área con patología		Área sin patología		Nivel de Severidad
	Altura/Ancho (m)	Largo (m)	Abertura (mm)	Profundidad(mm)	% Erosión	m2	%	m2	%	
Fisura	0.00	0.00	0.00	0.00	0.00%	0.00	0.00%	1.20	100.00%	
Grieta	0.00	0.00	0.00	0.00	0.00%	0.00	0.00%	1.20	100.00%	
Fractura	0.00	0.00	0.00	0.00	0.00%	0.00	0.00%	1.20	100.00%	
Eflorescencia	0.00	0.00	0.00	0.00	0.00%	0.00	0.00%	1.20	100.00%	
Moho	0.15	3.00	0.00	0.00	0.00%	0.45	37.50%	0.75	62.50%	LEVE
Erosión	0.08	3.00	0.00	1.00	0.67%	0.24	20.00%	0.96	80.00%	LEVE

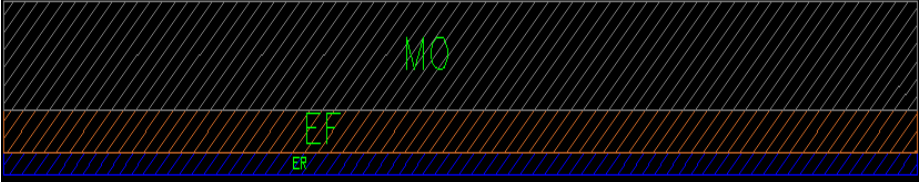
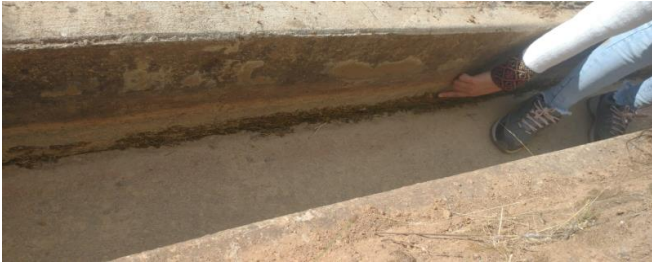
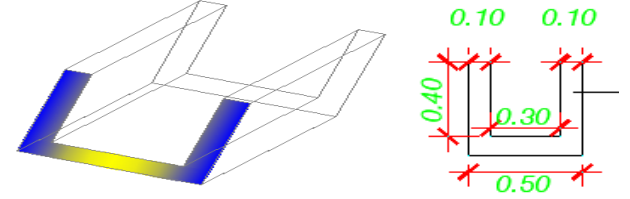
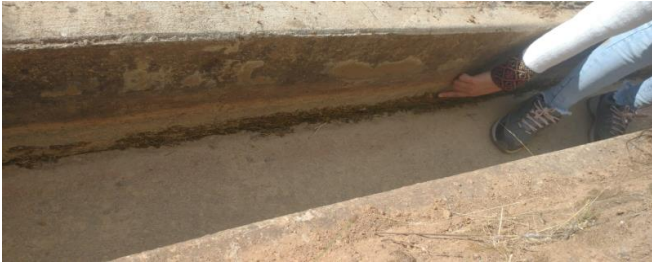
INSTRUMENTO DE EVALUACIÓN										
TESISTA	ANNIE ESTHER YSLA BAZAN				ASESOR	MSC. DEPAZ CELI KIKO FELIX				
DEPARTAMENTO	ANCASH	LOCALIDAD			COMUNIDAD CAMPESINA DE ZANJA		USO		RIEGO	
PROVINCIA	HUARAZ	TIPO			RECTANGULAR		ANTIGÜEDAD			
DISTRITO		DISTANCIA: 3.00 mts			PATOLOGIAS	SIMBOLOS				
Elemento	Medidas		Área Total	Fisura	FS					
	Ancho/Altura	Largo		Grieta	GR					
Muro Derecho	0.40	3.00	1.20	Fracturamiento	FR					
Muro Fondo	0.30	3.00	0.90	Eflorecencia	EF					
Muro Izquierdo	0.40	3.00	1.20	Erosion	Er					
Total			3.30							
MURO DERECHO										
Patología	Medidas					Área con patología		Área sin patología		Nivel de Severidad
	Altura/Ancho (m)	Largo (m)	Abertura (mm)	Profundidad(mm)	% Erosión	m2	%	m2	%	
Fisura	0.00	0.00	0.00	0.00	0.00%	0.00	0.00%	1.20	100.00%	
Grieta	0.00	0.00	0.00	0.00	0.00%	0.00	0.00%	1.20	100.00%	
Fractura	0.00	0.00	0.00	0.00	0.00%	0.00	0.00%	1.20	100.00%	
Eflorescencia	0.07	3.00	0.00	1.00	0.67%	0.21	17.50%	0.99	82.50%	LEVE

Moho	0.08	3.00	0.00	1.20	0.80%	0.24	20.00%	0.96	80.00%	LEVE
Erosión	0.06	3.00	0.00	1.00	0.67%	0.18	15.00%	1.02	85.00%	LEVE
EVIDENCIA FOTOGRAFICA

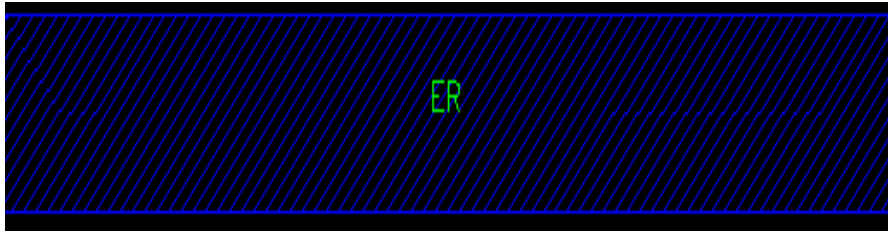
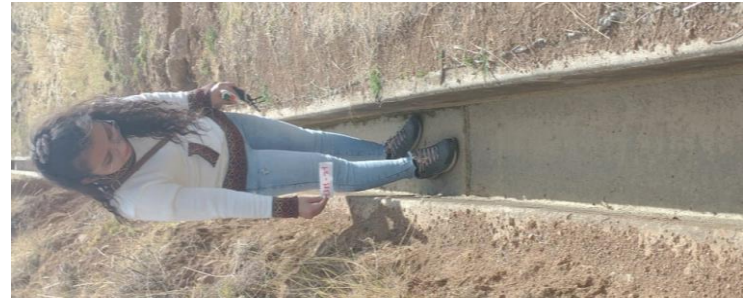
MURO FONDO										
Patología	Medidas					Área con patología		Área sin patología		Nivel de Severidad
	Altura/Ancho (m)	Largo (m)	Abertura (mm)	Profundidad(mm)	% Erosión	m2	%	m2	%	
Fisura	0.00	0.00	1.60	0.00	0.00%	0.00	0.00%	0.90	100.00%	
Grieta	0.00	0.00	0.00	0.00	0.00%	0.00	0.00%	0.90	100.00%	
Fractura	0.00	0.00	0.00	0.00	0.00%	0.00	0.00%	0.90	100.00%	
Eflorescencia	0.00	0.00	0.00	0.00	0.00%	0.00	0.00%	0.90	100.00%	
Moho	0.00	0.00	0.00	0.00	0.00%	0.00	0.00%	0.90	100.00%	
Erosión	0.30	2.50	0.00	1.00	0.67%	0.75	83.33%	0.15	16.67%	LEVE

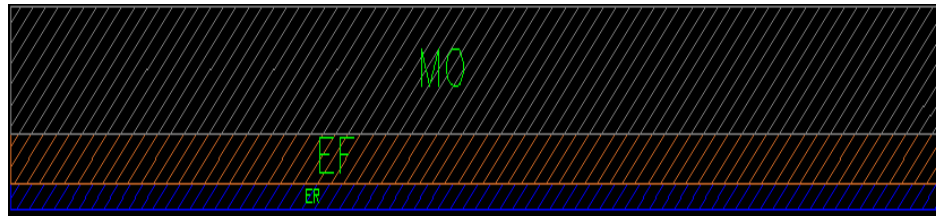
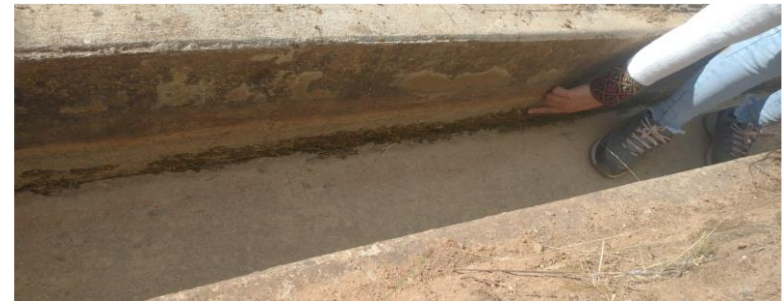
MURO IZQUIERDO										
Patología	Medidas					Área con patología		Área sin patología		Nivel de Severidad
	Altura/Ancho (m)	Largo (m)	Abertura (mm)	Profundidad(mm)	% Erosión	m2	%	m2	%	
Fisura	0.00	0.00	0.00	0.00	0.00%	0.00	0.00%	1.20	100.00%	
Grieta	0.00	0.00	0.00	0.00	0.00%	0.00	0.00%	1.20	100.00%	
Fractura	0.00	0.00	0.00	0.00	0.00%	0.00	0.00%	1.20	100.00%	
Eflorescencia	0.05	3.00	0.00	1.00	0.67%	0.15	12.50%	1.05	87.50%	LEVE
Moho	0.05	3.00	0.00	1.00	0.67%	0.15	12.50%	1.05	87.50%	LEVE
Erosión	0.04	3.00	0.00	1.00	0.67%	0.12	10.00%	1.08	90.00%	LEVE

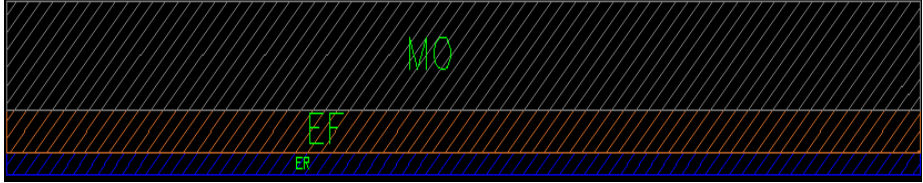
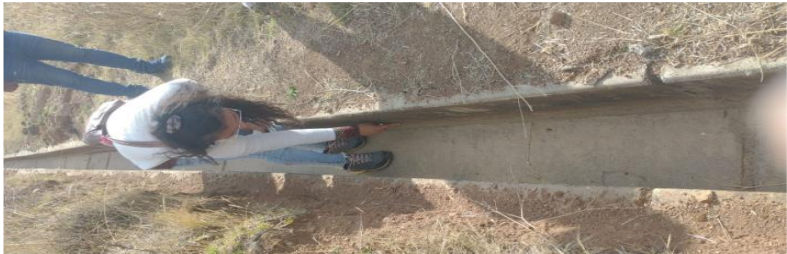
INSTRUMENTO DE EVALUACIÓN										
TESISTA	ANNIE ESTHER YSLA BAZAN				ASESOR	MSC. DEPAZ CELI KIKO FELIX				
DEPARTAMENTO	ANCASH	LOCALIDAD			COMUNIDAD CAMPESINA DE ZANJA		USO		RIEGO	
PROVINCIA	HUARAZ	TIPO			RECTANGULAR		ANTIGÜEDAD			
DISTRITO		DISTANCIA: 9.00 mts			PATOLOGIAS	SIMBOLOS				
Elemento	Medidas		Área Total	Fisura	FS					
	Ancho/Altura	Largo		Grieta	GR					
Muro Derecho	0.40	3.00	1.20	Fracturamiento	FR					
Muro Fondo	0.30	3.00	0.90	Eflorecencia	EF					
Muro Izquierdo	0.40	3.00	1.20	Erosion	Er					
Total			3.30							
MURO DERECHO										
Patología	Medidas					Área con patología		Área sin patología		Nivel de Severidad
	Altura/Ancho (m)	Largo (m)	Abertura (mm)	Profundidad(mm)	% Erosión	m2	%	m2	%	
Fisura	0.00	0.00	0.00	0.00	0.00%	0.00	0.00%	1.20	100.00%	
Grieta	0.00	0.00	0.00	0.00	0.00%	0.00	0.00%	1.20	100.00%	
Fractura	0.00	0.00	0.00	0.00	0.00%	0.00	0.00%	1.20	100.00%	
Eflorescencia	0.11	3.00	0.00	1.00	0.67%	0.33	27.50%	0.87	72.50%	LEVE

Moho	0.20	3.00	0.00	1.20	0.80%	0.60	50.00%	0.60	50.00%	LEVE
Erosión	0.06	3.00	0.00	1.00	0.67%	0.18	15.00%	1.02	85.00%	LEVE
EVIDENCIA FOTOGRAFICA

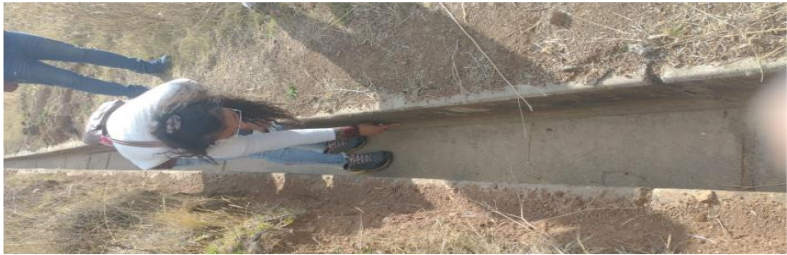
MURO FONDO										
Patología	Medidas					Área con patología		Área sin patología		Nivel de Severidad
	Altura/Ancho (m)	Largo (m)	Abertura (mm)	Profundidad(mm)	% Erosión	m2	%	m2	%	
Fisura	0.00	0.00	1.60	0.00	0.00%	0.00	0.00%	0.90	100.00%	
Grieta	0.00	0.00	0.00	0.00	0.00%	0.00	0.00%	0.90	100.00%	
Fractura	0.00	0.00	0.00	0.00	0.00%	0.00	0.00%	0.90	100.00%	
Eflorescencia	0.00	0.00	0.00	0.00	0.00%	0.00	0.00%	0.90	100.00%	
Moho	0.00	0.00	0.00	0.00	0.00%	0.00	0.00%	0.90	100.00%	
Erosión	0.30	2.00	0.00	1.00	0.67%	0.60	66.67%	0.30	33.33%	LEVE

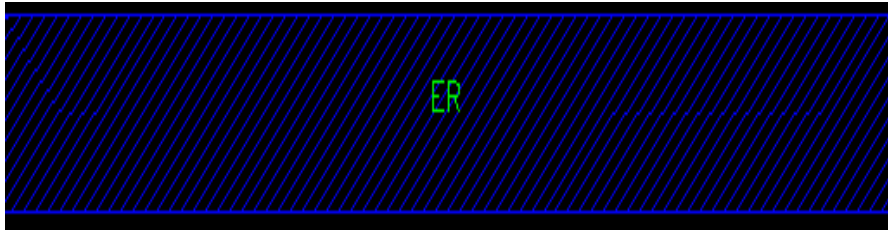
MURO IZQUIERDO										
Patología	Medidas					Área con patología		Área sin patología		Nivel de Severidad
	Altura/Ancho (m)	Largo (m)	Abertura (mm)	Profundidad(mm)	% Erosión	m2	%	m2	%	
Fisura	0.00	0.00	0.00	0.00	0.00%	0.00	0.00%	1.20	100.00%	
Grieta	0.00	0.00	0.00	0.00	0.00%	0.00	0.00%	1.20	100.00%	
Fractura	0.00	0.00	0.00	0.00	0.00%	0.00	0.00%	1.20	100.00%	
Eflorescencia	0.13	0.00	0.00	1.00	0.67%	0.00	0.00%	1.20	100.00%	LEVE
Moho	0.08	3.00	0.00	1.00	0.67%	0.24	20.00%	0.96	80.00%	LEVE
Erosión	0.04	3.00	0.00	1.00	0.67%	0.12	10.00%	1.08	90.00%	LEVE

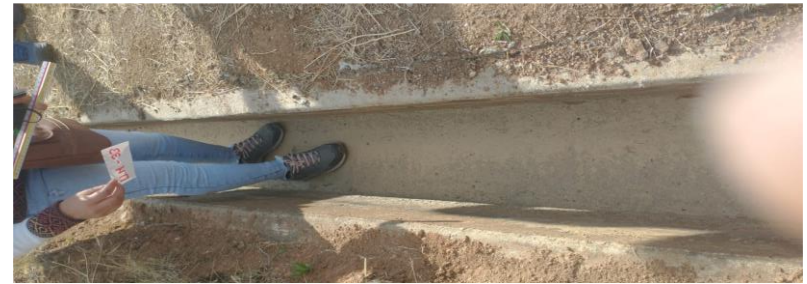
MURO IZQUIERDO										
Patología	Medidas					Área con patología		Área sin patología		Nivel de Severidad
	Altura/Ancho (m)	Largo (m)	Abertura (mm)	Profundidad(mm)	% Erosión	m2	%	m2	%	
Fisura	0.00	0.00	0.00	0.00	0.00%	0.00	0.00%	1.20	100.00%	
Grieta	0.00	0.00	0.00	0.00	0.00%	0.00	0.00%	1.20	100.00%	
Fractura	0.00	0.00	0.00	0.00	0.00%	0.00	0.00%	1.20	100.00%	
Eflorescencia	0.00	0.00	0.00	1.00	0.67%	0.00	0.00%	1.20	100.00%	
Moho	0.08	3.00	0.00	1.00	0.67%	0.24	20.00%	0.96	80.00%	LEVE
Erosión	0.04	3.00	0.00	1.00	0.67%	0.12	10.00%	1.08	90.00%	LEVE

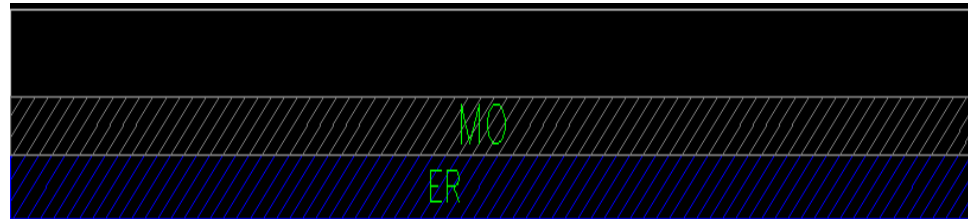
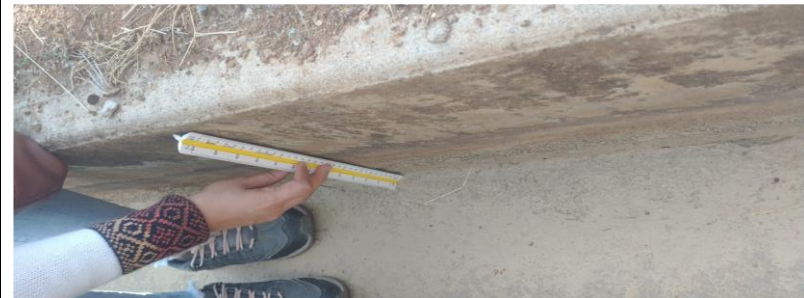
ÁREA AFECTADA POR PATOLOGÍA DE LA UNIDAD MUESTRAL						
Tipo	Patologías	Área con Patología		Área sin patología		NIVEL DE SEVERIDAD
		m2	%	m2	%	
Mecanicas	Fisura	0.00	0.00%	3.30	100.00%	
	Grieta	0.04	1.21%	3.26	98.79%	MODERADO
	Fractura	0.00	0.00%	3.30	100.00%	
Quimica	Eflorescencia	0.00	0.00%	3.30	100.00%	
Biologico	Moho	1.11	33.64%	2.19	66.36%	LEVE
Fisica	Erosión	0.87	26.36%	2.43	73.64%	LEVE
Total		2.02	61.21%

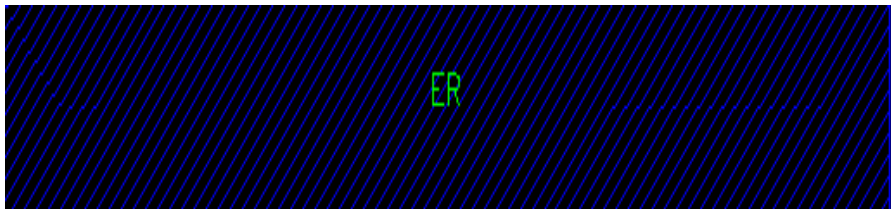
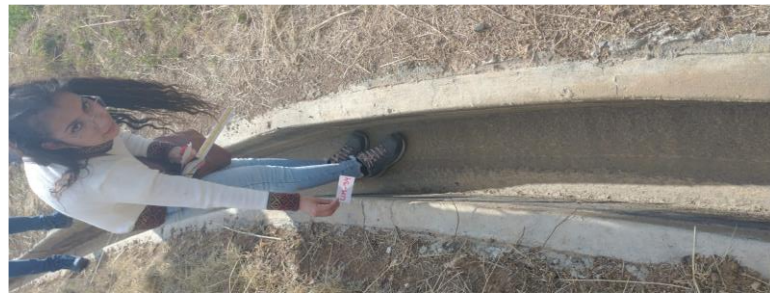
MURO IZQUIERDO										
Patología	Medidas					Área con patología		Área sin patología		Nivel de Severidad
	Altura/Ancho (m)	Largo (m)	Abertura (mm)	Profundidad(mm)	% Erosión	m2	%	m2	%	
Fisura	0.00	0.00	0.00	0.00	0.00%	0.00	0.00%	1.20	100.00%	
Grieta	0.00	0.00	0.00	0.00	0.00%	0.00	0.00%	1.20	100.00%	
Fractura	0.00	0.00	0.00	0.00	0.00%	0.00	0.00%	1.20	100.00%	
Eflorescencia	0.00	0.00	0.00	0.00	0.00%	0.00	0.00%	1.20	100.00%	
Moho	0.08	3.00	0.00	1.00	0.67%	0.24	20.00%	0.96	80.00%	LEVE
Erosión	0.06	3.00	0.00	1.00	0.67%	0.18	15.00%	1.02	85.00%	LEVE

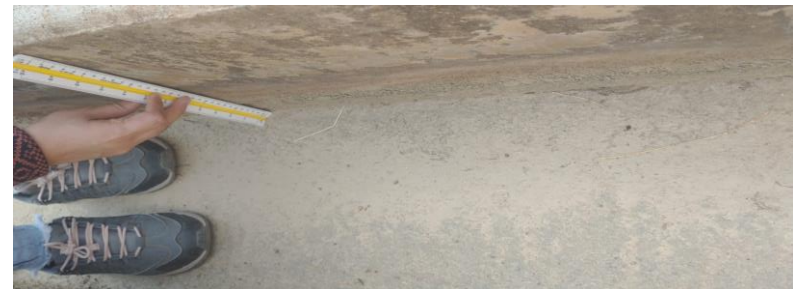
ÁREA AFECTADA POR PATOLOGÍA DE LA UNIDAD MUESTRAL						
Tipo	Patologías	Área con Patología		Área sin patología		NIVEL DE SEVERIDAD
		m2	%	m2	%	
Mecanicas	Fisura	0.00	0.00%	3.30	100.00%	
	Grieta	0.06	1.82%	3.24	98.18%	MODERADO
	Fractura	0.00	0.00%	3.30	100.00%	
Quimica	Eflorescencia	0.00	0.00%	3.30	100.00%	
Biologico	Moho	1.44	43.64%	1.86	56.36%	LEVE
Fisica	Erosión	1.29	39.09%	2.01	60.91%	LEVE
Total		2.79	84.55%

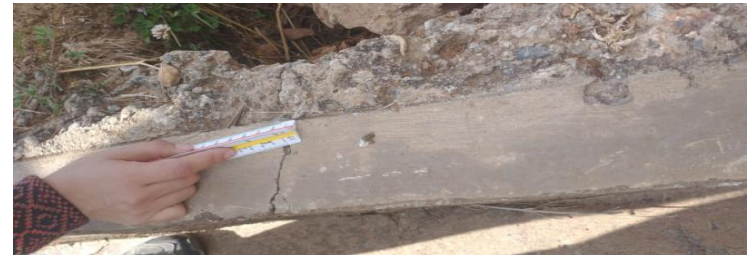
MURO FONDO										
Patología	Medidas					Área con patología		Área sin patología		Nivel de Severidad
	Altura/Ancho (m)	Largo (m)	Abertura (mm)	Profundidad(mm)	% Erosión	m2	%	m2	%	
Fisura	0.00	0.00	1.60	0.00	0.00%	0.00	0.00%	0.90	100.00%	
Grieta	0.00	0.00	0.00	0.00	0.00%	0.00	0.00%	0.90	100.00%	
Fractura	0.00	0.00	0.00	0.00	0.00%	0.00	0.00%	0.90	100.00%	
Eflorescencia	0.00	0.00	0.00	0.00	0.00%	0.00	0.00%	0.90	100.00%	
Moho	0.00	0.00	0.00	0.00	0.00%	0.00	0.00%	0.90	100.00%	
Erosión	0.30	3.00	0.00	1.00	0.67%	0.90	100.00%	0.00	0.00%	LEVE
