Evaluación y propuesta de diseño del concreto en el canal de regadío Huarmey, tramo 1+000 al 2+000, distrito de Yungar, provincia de Carhuaz, departamento de Ancash, 2021.

TESIS PARA OBTENER EL TÍTULO PROFESIONAL DE:

Ingeniero Civil

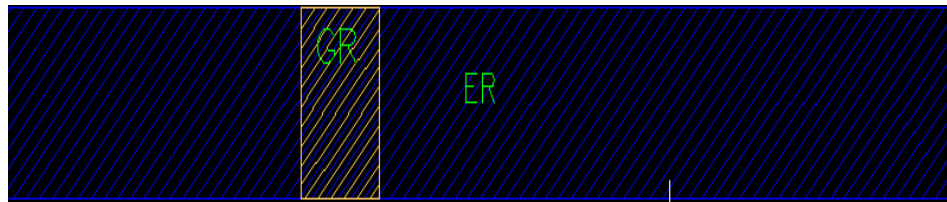
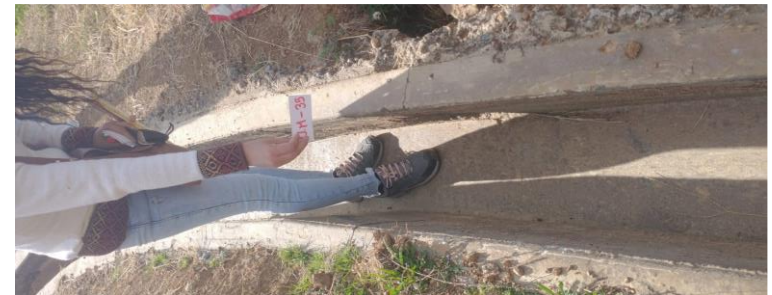
MURO IZQUIERDO										
Patología	Medidas					Área con patología		Área sin patología		Nivel de Severidad
	Altura/Ancho (m)	Largo (m)	Abertura (mm)	Profundidad(mm)	% Erosión	m2	%	m2	%	
Fisura	0.00	0.00	0.00	0.00	0.00%	0.00	0.00%	1.20	100.00%	
Grieta	0.00	0.00	0.00	0.00	0.00%	0.00	0.00%	1.20	100.00%	
Fractura	0.40	0.25	15.00	0.00	0.00%	0.10	8.33%	1.10	91.67%	SEVERO
Eflorescencia	0.00	0.00	0.00	0.00	0.00%	0.00	0.00%	1.20	100.00%	
Moho	0.08	3.00	0.00	1.00	0.67%	0.24	20.00%	0.96	80.00%	LEVE
Erosión	0.06	3.00	0.00	1.00	0.67%	0.18	15.00%	1.02	85.00%	LEVE

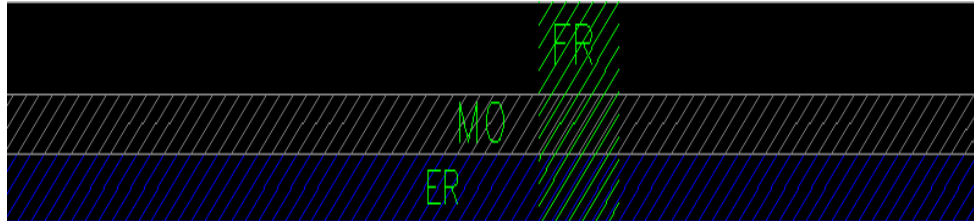
ÁREA AFECTADA POR PATOLOGÍA DE LA UNIDAD MUESTRAL						
Tipo	Patologías	Área con Patología		Área sin patología		NIVEL DE SEVERIDAD
		m2	%	m2	%	
Mecanicas	Fisura	0.00	0.00%	3.30	100.00%	
	Grieta	0.06	1.82%	3.24	98.18%	MODERADO
	Fractura	0.10	3.03%	3.20	96.97%	SEVERO
Quimica	Eflorescencia	0.00	0.00%	3.30	100.00%	
Biologico	Moho	1.44	43.64%	1.86	56.36%	LEVE
Fisica	Erosión	1.29	39.09%	2.01	60.91%	LEVE
Total		2.89	87.58%

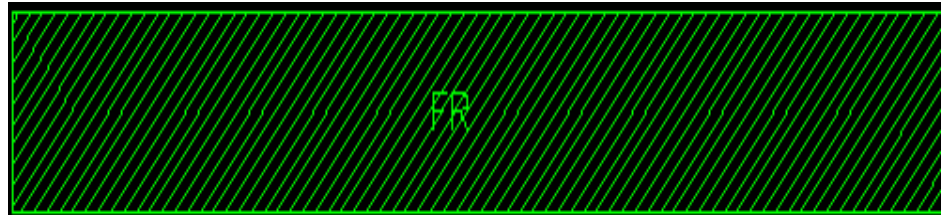
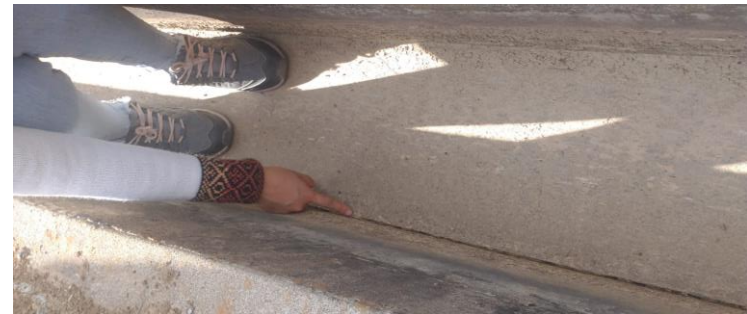
MURO IZQUIERDO										
Patología	Medidas					Área con patología		Área sin patología		Nivel de Severidad
	Altura/Ancho (m)	Largo (m)	Abertura (mm)	Profundidad(mm)	% Erosión	m2	%	m2	%	
Fisura	0.00	0.00	0.00	0.00	0.00%	0.00	0.00%	1.20	100.00%	
Grieta	0.00	0.00	0.00	0.00	0.00%	0.00	0.00%	1.20	100.00%	
Fractura	0.00	0.00	0.00	0.00	0.00%	0.00	0.00%	1.20	100.00%	
Eflorescencia	0.00	0.00	0.00	0.00	0.00%	0.00	0.00%	1.20	100.00%	
Moho	0.08	3.00	0.00	1.00	0.67%	0.24	20.00%	0.96	80.00%	LEVE
Erosión	0.06	3.00	0.00	1.00	0.67%	0.18	15.00%	1.02	85.00%	LEVE

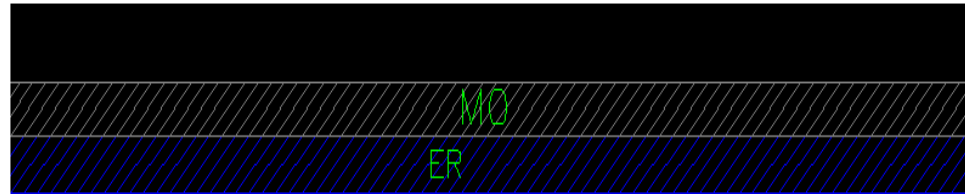
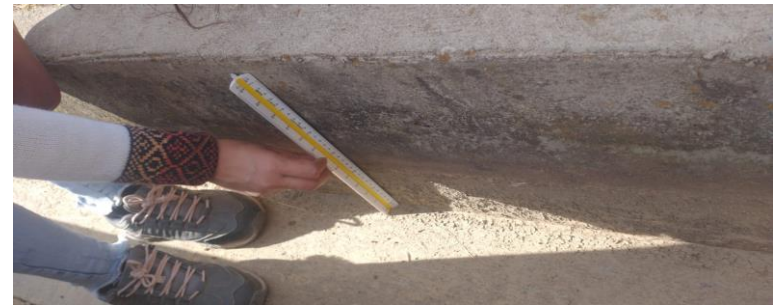
ÁREA AFECTADA POR PATOLOGÍA DE LA UNIDAD MUESTRAL						
Tipo	Patologías	Área con Patología		Área sin patología		NIVEL DE SEVERIDAD
		m2	%	m2	%	
Mecanicas	Fisura	0.00	0.00%	3.30	100.00%	
	Grieta	0.00	0.00%	3.30	100.00%	
	Fractura	0.90	27.27%	2.40	72.73%	SEVERO
Quimica	Eflorescencia	0.00	0.00%	3.30	100.00%	
Biologico	Moho	0.54	16.36%	2.76	83.64%	LEVE
Fisica	Erosión	0.45	13.64%	2.85	86.36%	LEVE
Total		1.89	57.27%

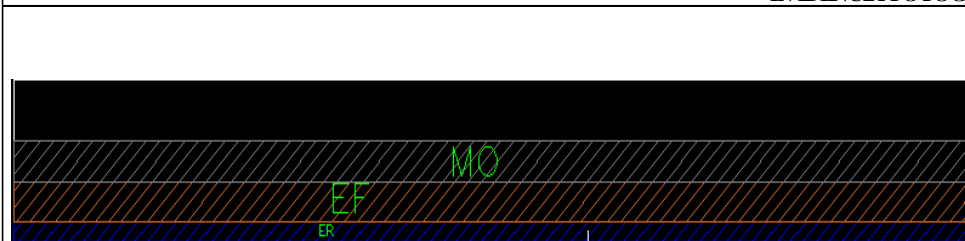
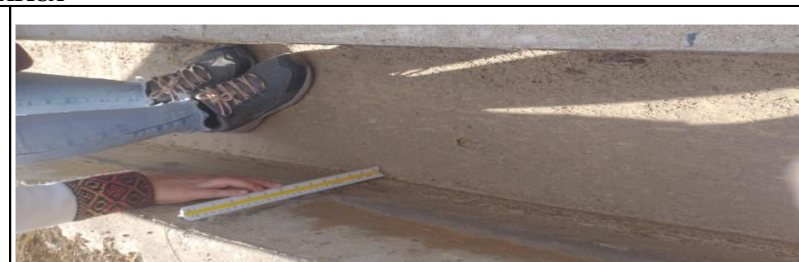
MURO FONDO										
Patología	Medidas					Área con patología		Área sin patología		Nivel de Severidad
	Altura/Ancho (m)	Largo (m)	Abertura (mm)	Profundidad(mm)	% Erosión	m2	%	m2	%	
Fisura	0.00	0.00	1.60	0.00	0.00%	0.00	0.00%	0.90	100.00%	
Grieta	0.00	0.00	0.00	0.00	0.00%	0.00	0.00%	0.90	100.00%	
Fractura	0.00	0.00	0.00	0.00	0.00%	0.00	0.00%	0.90	100.00%	
Eflorescencia	0.00	0.00	0.00	0.00	0.00%	0.00	0.00%	0.90	100.00%	
Moho	0.00	0.00	0.00	0.00	0.00%	0.00	0.00%	0.90	100.00%	
Erosión	0.30	2.00	0.00	1.00	0.67%	0.60	66.67%	0.30	33.33%	LEVE

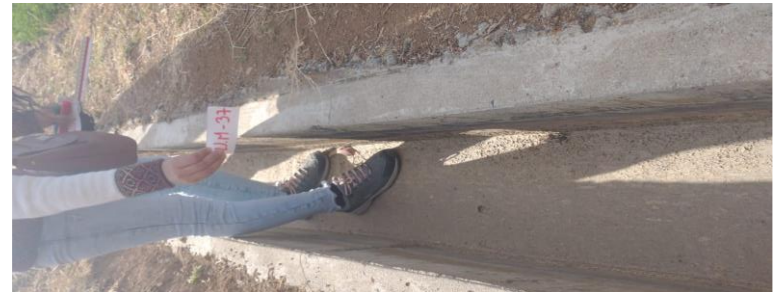
MURO IZQUIERDO										
Patología	Medidas					Área con patología		Área sin patología		Nivel de Severidad
	Altura/Ancho (m)	Largo (m)	Abertura (mm)	Profundidad(mm)	% Erosión	m2	%	m2	%	
Fisura	0.00	0.00	0.00	0.00	0.00%	0.00	0.00%	1.20	100.00%	
Grieta	0.40	0.28	4.00	0.00	0.00%	0.11	9.33%	1.09	90.67%	MODERADO
Fractura	0.00	0.00	0.00	0.00	0.00%	0.00	0.00%	1.20	100.00%	
Eflorescencia	0.00	0.00	0.00	0.00	0.00%	0.00	0.00%	1.20	100.00%	
Moho	0.08	3.00	0.00	1.00	0.67%	0.24	20.00%	0.96	80.00%	LEVE
Erosión	0.04	3.00	0.00	1.00	0.67%	0.12	10.00%	1.08	90.00%	LEVE

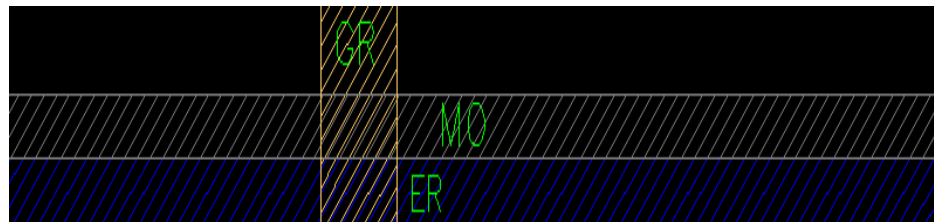
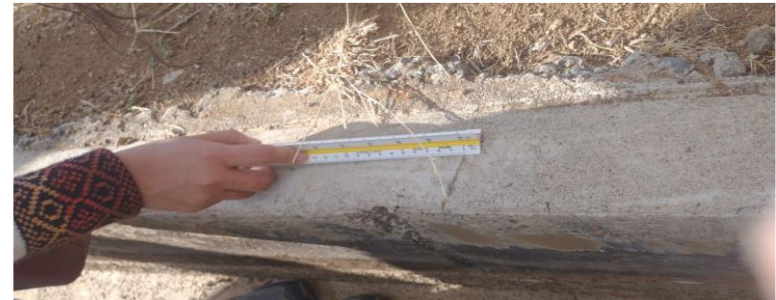
ÁREA AFECTADA POR PATOLOGÍA DE LA UNIDAD MUESTRAL						
Tipo	Patologías	Área con Patología		Área sin patología		NIVEL DE SEVERIDAD
		m2	%	m2	%	
Mecanicas	Fisura	0.00	0.00%	3.30	100.00%	
	Grieta	0.11	3.39%	3.19	96.61%	MODERADO
	Fractura	0.00	0.00%	3.30	100.00%	
Quimica	Eflorescencia	0.75	22.73%	2.55	77.27%	LEVE
Biologico	Moho	1.20	36.36%	2.10	63.64%	LEVE
Fisica	Erosión	0.90	27.27%	2.40	72.73%	LEVE
Total		2.96	89.76%

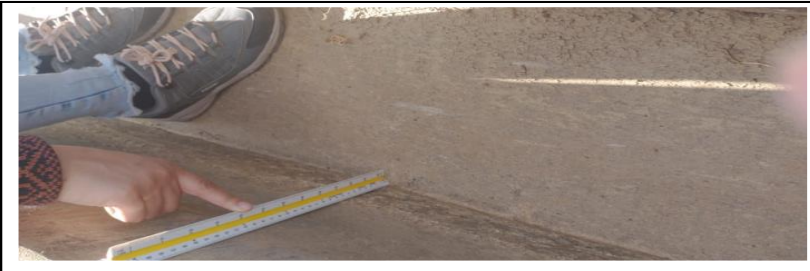
MURO FONDO										
Patología	Medidas					Área con patología		Área sin patología		Nivel de Severidad
	Altura/Ancho (m)	Largo (m)	Abertura (mm)	Profundidad(mm)	% Erosión	m2	%	m2	%	
Fisura	0.00	0.00	1.60	0.00	0.00%	0.00	0.00%	0.90	100.00%	
Grieta	0.00	0.00	0.00	0.00	0.00%	0.00	0.00%	0.90	100.00%	
Fractura	0.00	0.00	0.00	0.00	0.00%	0.00	0.00%	0.90	100.00%	
Eflorescencia	0.00	0.00	0.00	0.00	0.00%	0.00	0.00%	0.90	100.00%	
Moho	0.00	0.00	0.00	0.00	0.00%	0.00	0.00%	0.90	100.00%	
Erosión	0.30	3.00	0.00	1.20	0.80%	0.90	100.00%	0.00	0.00%	LEVE

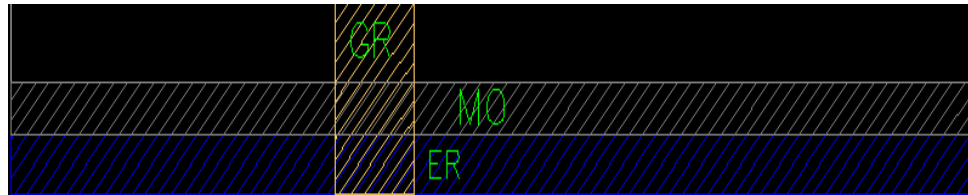
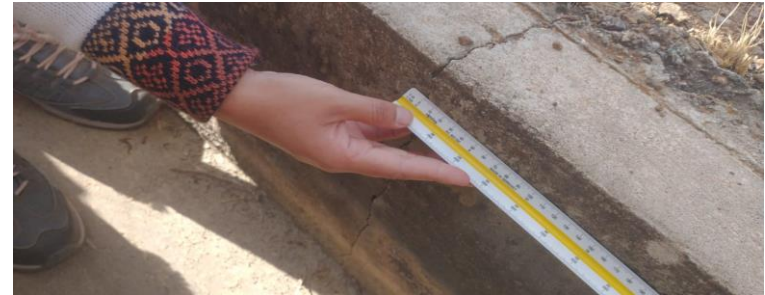
MURO IZQUIERDO										
Patología	Medidas					Área con patología		Área sin patología		Nivel de Severidad
	Altura/Ancho (m)	Largo (m)	Abertura (mm)	Profundidad(mm)	% Erosión	m2	%	m2	%	
Fisura	0.00	0.00	0.00	0.00	0.00%	0.00	0.00%	1.20	100.00%	
Grieta	0.15	0.18	4.00	0.00	0.00%	0.03	2.25%	1.17	97.75%	MODERADO
Fractura	0.00	0.00	0.00	0.00	0.00%	0.00	0.00%	1.20	100.00%	
Eflorescencia	0.00	0.00	0.00	0.00	0.00%	0.00	0.00%	1.20	100.00%	
Moho	0.12	3.00	0.00	1.00	0.67%	0.36	30.00%	0.84	70.00%	LEVE
Erosión	0.10	3.00	0.00	1.00	0.67%	0.30	25.00%	0.90	75.00%	LEVE

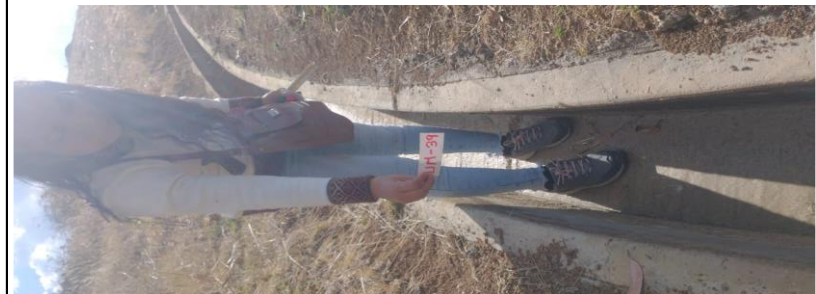
MURO FONDO										
Patología	Medidas					Área con patología		Área sin patología		Nivel de Severidad
	Altura/Ancho (m)	Largo (m)	Abertura (mm)	Profundidad(mm)	% Erosión	m2	%	m2	%	
Fisura	0.00	0.00	1.60	0.00	0.00%	0.00	0.00%	0.90	100.00%	
Grieta	0.00	0.00	0.00	0.00	0.00%	0.00	0.00%	0.90	100.00%	
Fractura	0.00	0.00	0.00	0.00	0.00%	0.00	0.00%	0.90	100.00%	
Eflorescencia	0.00	0.00	0.00	0.00	0.00%	0.00	0.00%	0.90	100.00%	
Moho	0.00	0.00	0.00	0.00	0.00%	0.00	0.00%	0.90	100.00%	
Erosión	0.30	3.00	0.00	1.20	0.80%	0.90	100.00%	0.00	0.00%	LEVE

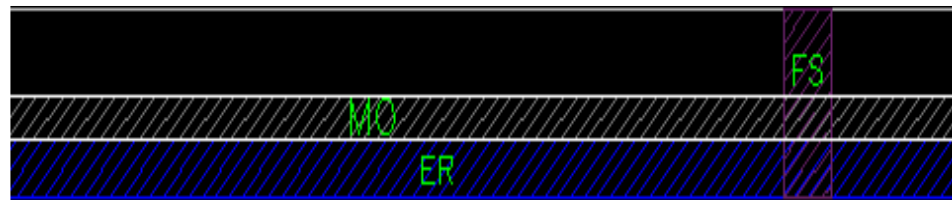
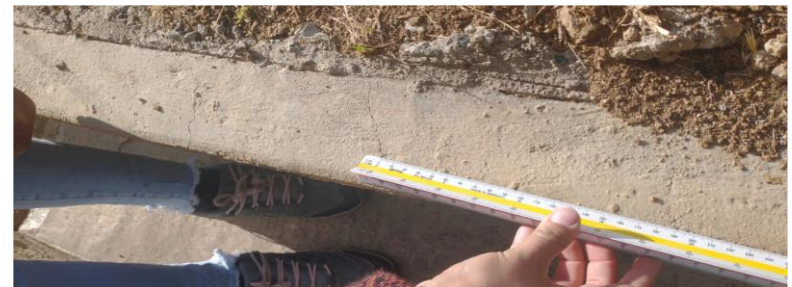
MURO IZQUIERDO										
Patología	Medidas					Área con patología		Área sin patología		Nivel de Severidad
	Altura/Ancho (m)	Largo (m)	Abertura (mm)	Profundidad(mm)	% Erosión	m2	%	m2	%	
Fisura	0.20	0.18	1.50	0.00	0.00%	0.04	3.00%	1.16	97.00%	MODERADO
Grieta	0.00	0.00	0.00	0.00	0.00%	0.00	0.00%	1.20	100.00%	
Fractura	0.00	0.00	0.00	0.00	0.00%	0.00	0.00%	1.20	100.00%	
Eflorescencia	0.00	0.00	0.00	0.00	0.00%	0.00	0.00%	1.20	100.00%	
Moho	0.12	3.00	0.00	1.00	0.67%	0.36	30.00%	0.84	70.00%	LEVE
Erosión	0.10	3.00	0.00	1.00	0.67%	0.30	25.00%	0.90	75.00%	LEVE

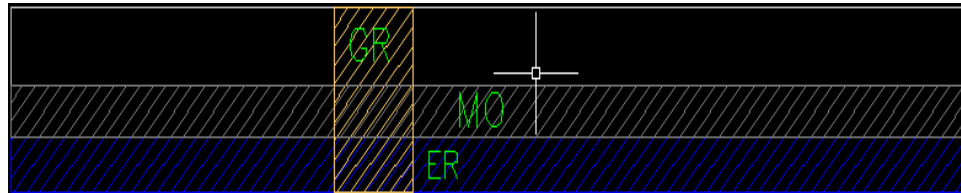
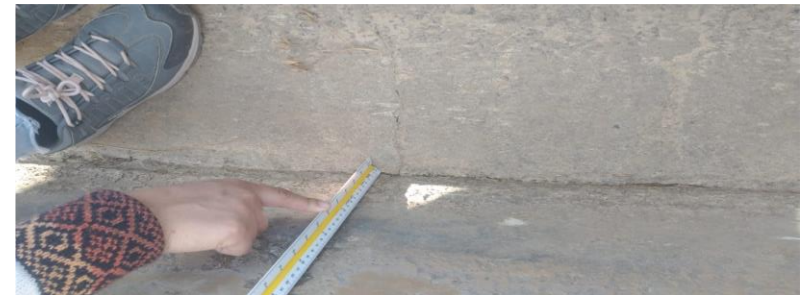
MURO IZQUIERDO										
Patología	Medidas					Área con patología		Área sin patología		Nivel de Severidad
	Altura/Ancho (m)	Largo (m)	Abertura (mm)	Profundidad(mm)	% Erosión	m2	%	m2	%	
Fisura	0.00	0.00	0.00	0.00	0.00%	0.00	0.00%	1.20	100.00%	
Grieta	0.17	0.18	4.00	0.00	0.00%	0.03	2.55%	1.17	97.45%	MODERADO
Fractura	0.00	0.00	0.00	0.00	0.00%	0.00	0.00%	1.20	100.00%	
Eflorescencia	0.00	0.00	0.00	0.00	0.00%	0.00	0.00%	1.20	100.00%	
Moho	0.12	3.00	0.00	1.00	0.67%	0.36	30.00%	0.84	70.00%	LEVE
Erosión	0.10	3.00	0.00	1.00	0.67%	0.30	25.00%	0.90	75.00%	LEVE

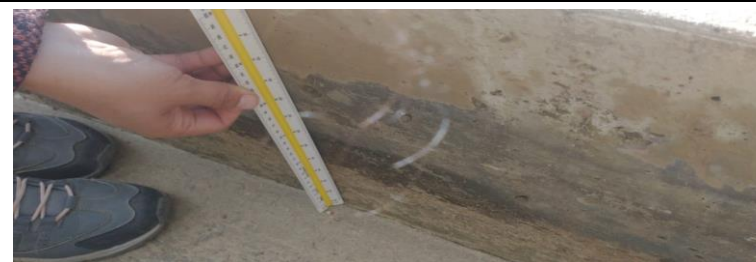
MURO DERECHO										
Patología	Medidas					Área con patología		Área sin patología		Nivel de Severidad
	Altura/Ancho (m)	Largo (m)	Abertura (mm)	Profundidad(mm)	% Erosión	m2	%	m2	%	
Fisura	0.00	0.00	0.00	0.00	0.00%	0.00	0.00%	1.20	100.00%	
Grieta	0.00	0.00	0.00	0.00	0.00%	0.00	0.00%	1.20	100.00%	
Fractura	0.00	0.00	0.00	0.00	0.00%	0.00	0.00%	1.20	100.00%	
Eflorescencia	0.00	0.00	0.00	0.00	0.00%	0.00	0.00%	1.20	100.00%	
Moho	0.15	3.00	0.00	1.00	0.67%	0.45	37.50%	0.75	62.50%	LEVE
Erosión	0.10	3.00	0.00	1.20	0.80%	0.30	25.00%	0.90	75.00%	LEVE

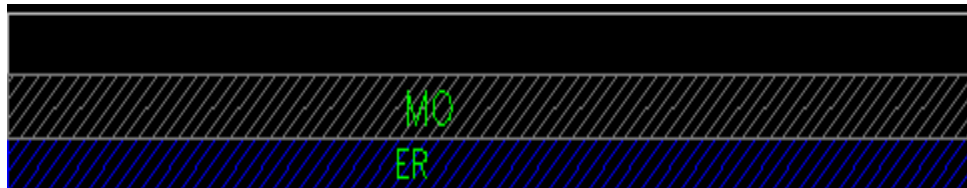
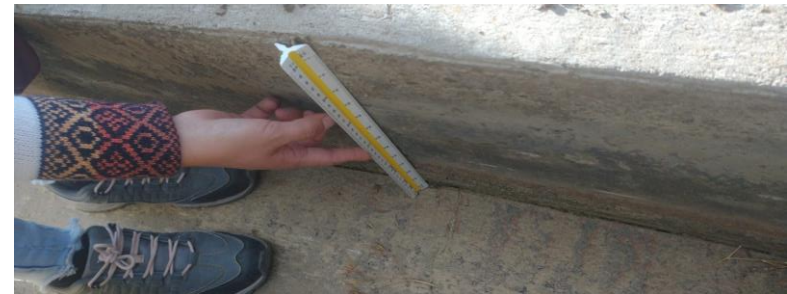
MURO IZQUIERDO										
Patología	Medidas					Área con patología		Área sin patología		Nivel de Severidad
	Altura/Ancho (m)	Largo (m)	Abertura (mm)	Profundidad(mm)	% Erosión	m2	%	m2	%	
Fisura	0.00	0.00	0.00	0.00	0.00%	0.00	0.00%	1.20	100.00%	
Grieta	0.00	0.00	0.00	0.00	0.00%	0.00	0.00%	1.20	100.00%	
Fractura	0.00	0.00	0.00	0.00	0.00%	0.00	0.00%	1.20	100.00%	
Eflorescencia	0.00	0.00	0.00	0.00	0.00%	0.00	0.00%	1.20	100.00%	
Moho	0.16	3.00	0.00	1.00	0.67%	0.48	40.00%	0.72	60.00%	LEVE
Erosión	0.09	3.00	0.00	1.00	0.67%	0.27	22.50%	0.93	77.50%	LEVE

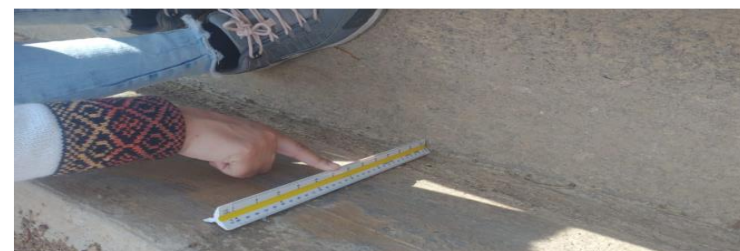
MURO DERECHO										
Patología	Medidas					Área con patología		Área sin patología		Nivel de Severidad
	Altura/Ancho (m)	Largo (m)	Abertura (mm)	Profundidad(mm)	% Erosión	m2	%	m2	%	
Fisura	0.00	0.00	0.00	0.00	0.00%	0.00	0.00%	1.20	100.00%	
Grieta	0.00	0.00	0.00	0.00	0.00%	0.00	0.00%	1.20	100.00%	
Fractura	0.00	0.00	0.00	0.00	0.00%	0.00	0.00%	1.20	100.00%	
Eflorescencia	0.00	0.00	0.00	0.00	0.00%	0.00	0.00%	1.20	100.00%	
Moho	0.10	3.00	0.00	1.00	0.67%	0.30	25.00%	0.90	75.00%	LEVE
Erosión	0.09	3.00	0.00	1.20	0.80%	0.27	22.50%	0.93	77.50%	LEVE

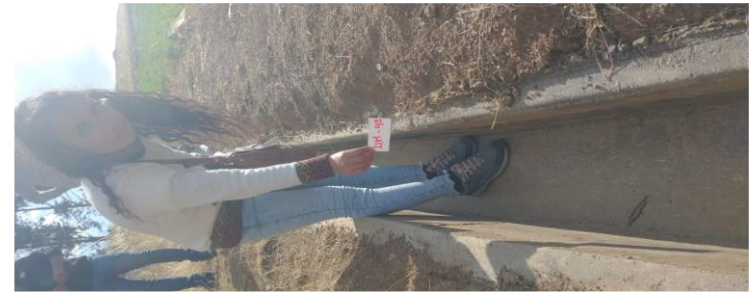
MURO FONDO										
Patología	Medidas					Área con patología		Área sin patología		Nivel de Severidad
	Altura/Ancho (m)	Largo (m)	Abertura (mm)	Profundidad(mm)	% Erosión	m2	%	m2	%	
Fisura	0.00	0.00	1.60	0.00	0.00%	0.00	0.00%	0.90	100.00%	
Grieta	0.00	0.00	0.00	0.00	0.00%	0.00	0.00%	0.90	100.00%	
Fractura	0.00	0.00	0.00	0.00	0.00%	0.00	0.00%	0.90	100.00%	
Eflorescencia	0.00	0.00	0.00	0.00	0.00%	0.00	0.00%	0.90	100.00%	
Moho	0.00	0.00	0.00	0.00	0.00%	0.00	0.00%	0.90	100.00%	
Erosión	0.30	3.00	0.00	1.10	0.73%	0.90	100.00%	0.00	0.00%	LEVE

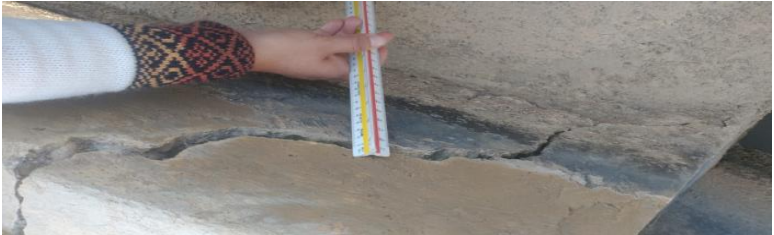
INSTRUMENTO DE EVALUACIÓN										
TESISTA	ANNIE ESTHER YSLA BAZAN				ASESOR	MSC. DEPAZ CELI KIKO FELIX				
DEPARTAMENTO	ANCASH	LOCALIDAD			COMUNIDAD CAMPESINA DE ZANJA		USO		RIEGO	
PROVINCIA	HUARAZ	TIPO			RECTANGULAR		ANTIGÜEDAD			
DISTRITO		DISTANCIA: 3.00 mts			PATOLOGIAS	SIMBOLOS				
Elemento	Medidas		Área Total	Fisura	FS					
	Ancho/Altura	Largo		Grieta	GR					
Muro Derecho	0.40	3.00	1.20	Fracturamiento	FR					
Muro Fondo	0.30	3.00	0.90	Eflorescencia	EF					
Muro Izquierdo	0.40	3.00	1.20	Erosion	Er					
Total			3.30							
MURO DERECHO										
Patología	Medidas					Área con patología		Área sin patología		Nivel de Severidad
	Altura/Ancho (m)	Largo (m)	Abertura (mm)	Profundidad(mm)	% Erosión	m2	%	m2	%	
Fisura	0.00	0.00	0.00	0.00	0.00%	0.00	0.00%	1.20	100.00%	
Grieta	0.00	0.00	0.00	0.00	0.00%	0.00	0.00%	1.20	100.00%	
Fractura	0.40	0.50	13.00	0.00	0.00%	0.20	16.67%	1.00	83.33%	SEVERO
Eflorescencia	0.00	0.00	0.00	0.00	0.00%	0.00	0.00%	1.20	100.00%

Moho	0.00	0.00	0.00	0.00	0.00%	0.00	0.00%	1.20	100.00%	
Erosión	0.10	2.50	0.00	1.20	0.80%	0.25	20.83%	0.95	79.17%	LEVE
EVIDENCIA FOTOGRAFICA

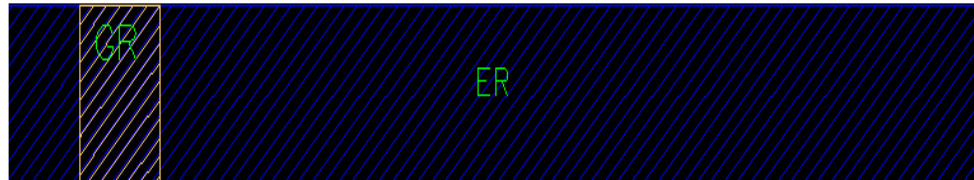
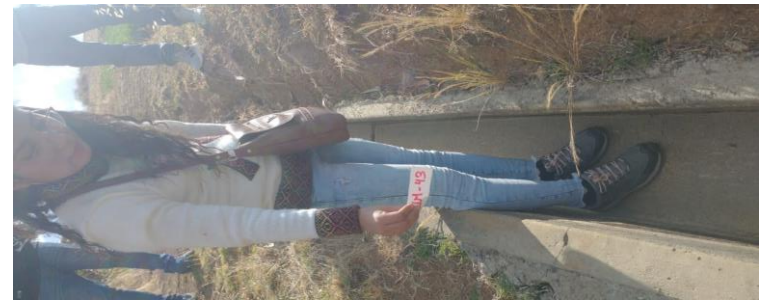
MURO FONDO										
Patología	Medidas					Área con patología		Área sin patología		Nivel de Severidad
	Altura/Ancho (m)	Largo (m)	Abertura (mm)	Profundidad(mm)	% Erosión	m2	%	m2	%	
Fisura	0.00	0.00	1.60	0.00	0.00%	0.00	0.00%	0.90	100.00%	
Grieta	0.00	0.00	0.00	0.00	0.00%	0.00	0.00%	0.90	100.00%	
Fractura	0.00	0.00	0.00	0.00	0.00%	0.00	0.00%	0.90	100.00%	
Eflorescencia	0.00	0.00	0.00	0.00	0.00%	0.00	0.00%	0.90	100.00%	
Moho	0.00	0.00	0.00	0.00	0.00%	0.00	0.00%	0.90	100.00%	
Erosión	0.30	3.00	0.00	1.10	0.73%	0.90	100.00%	0.00	0.00%	LEVE

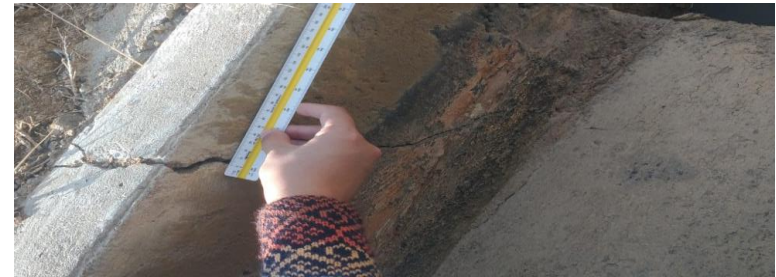
MURO IZQUIERDO										
Patología	Medidas					Área con patología		Área sin patología		Nivel de Severidad
	Altura/Ancho (m)	Largo (m)	Abertura (mm)	Profundidad(mm)	% Erosión	m2	%	m2	%	
Fisura	0.00	0.00	0.00	0.00	0.00%	0.00	0.00%	1.20	100.00%	
Grieta	0.00	0.00	0.00	0.00	0.00%	0.00	0.00%	1.20	100.00%	
Fractura	0.40	0.50	12.00	0.00	0.00%	0.20	16.67%	1.00	83.33%	SEVERO
Eflorescencia	0.00	0.00	0.00	0.00	0.00%	0.00	0.00%	1.20	100.00%	
Moho	0.00	0.00	0.00	0.00	0.00%	0.00	0.00%	1.20	100.00%	
Erosión	0.09	3.00	0.00	1.00	0.67%	0.27	22.50%	0.93	77.50%	LEVE

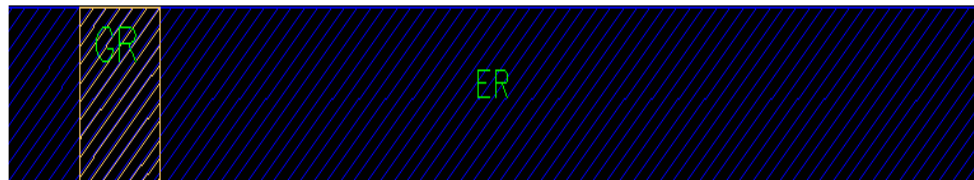
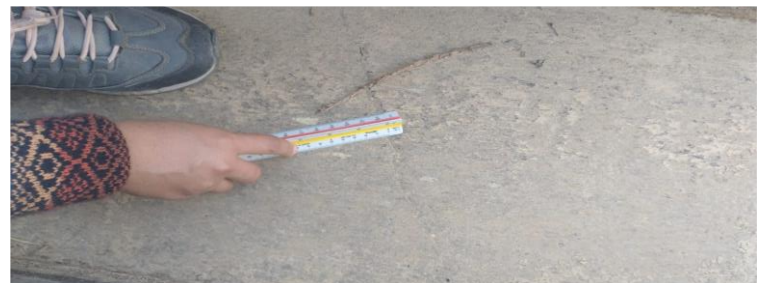
MURO FONDO										
Patología	Medidas					Área con patología		Área sin patología		Nivel de Severidad
	Altura/Ancho (m)	Largo (m)	Abertura (mm)	Profundidad(mm)	% Erosión	m2	%	m2	%	
Fisura	0.00	0.00	1.60	0.00	0.00%	0.00	0.00%	0.90	100.00%	
Grieta	0.00	0.00	0.00	0.00	0.00%	0.00	0.00%	0.90	100.00%	
Fractura	0.00	0.00	0.00	0.00	0.00%	0.00	0.00%	0.90	100.00%	
Eflorescencia	0.00	0.00	0.00	0.00	0.00%	0.00	0.00%	0.90	100.00%	
Moho	0.00	0.00	0.00	0.00	0.00%	0.00	0.00%	0.90	100.00%	
Erosión	0.30	3.00	0.00	1.10	0.73%	0.90	100.00%	0.00	0.00%	LEVE

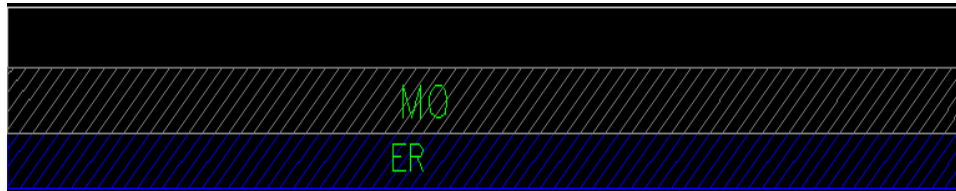
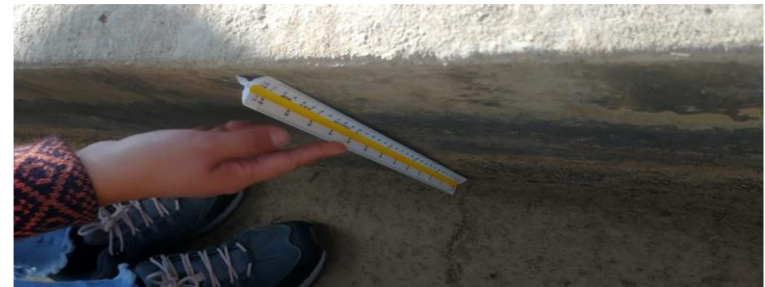
MURO IZQUIERDO										
Patología	Medidas					Área con patología		Área sin patología		Nivel de Severidad
	Altura/Ancho (m)	Largo (m)	Abertura (mm)	Profundidad(mm)	% Erosión	m2	%	m2	%	
Fisura	0.00	0.00	0.00	0.00	0.00%	0.00	0.00%	1.20	100.00%	
Grieta	0.00	0.00	0.00	0.00	0.00%	0.00	0.00%	1.20	100.00%	
Fractura	0.00	0.00	0.00	0.00	0.00%	0.00	0.00%	1.20	100.00%	
Eflorescencia	0.00	0.00	0.00	0.00	0.00%	0.00	0.00%	1.20	100.00%	
Moho	0.12	3.00	0.00	0.00	0.00%	0.36	30.00%	0.84	70.00%	LEVE
Erosión	0.09	3.00	0.00	1.00	0.67%	0.27	22.50%	0.93	77.50%	LEVE

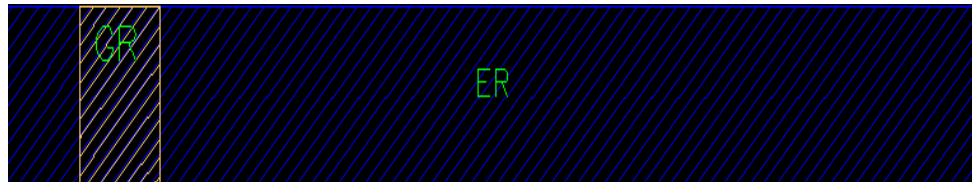
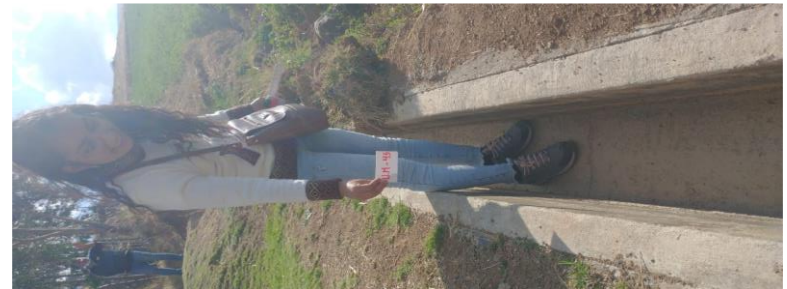
MURO FONDO										
Patología	Medidas					Área con patología		Área sin patología		Nivel de Severidad
	Altura/Ancho (m)	Largo (m)	Abertura (mm)	Profundidad(mm)	% Erosión	m2	%	m2	%	
Fisura	0.00	0.00	1.60	0.00	0.00%	0.00	0.00%	0.90	100.00%	
Grieta	0.00	0.00	0.00	0.00	0.00%	0.00	0.00%	0.90	100.00%	
Fractura	0.00	0.00	0.00	0.00	0.00%	0.00	0.00%	0.90	100.00%	
Eflorescencia	0.00	0.00	0.00	0.00	0.00%	0.00	0.00%	0.90	100.00%	
Moho	0.00	0.00	0.00	0.00	0.00%	0.00	0.00%	0.90	100.00%	
Erosión	0.30	3.00	0.00	1.10	0.73%	0.90	100.00%	0.00	0.00%	LEVE

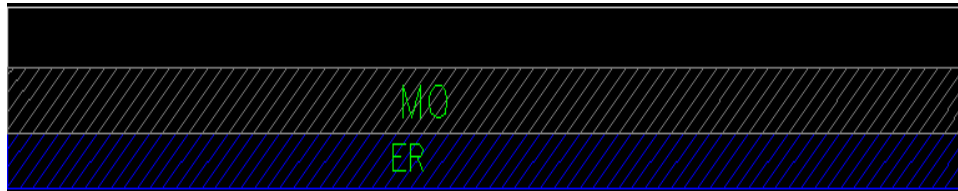
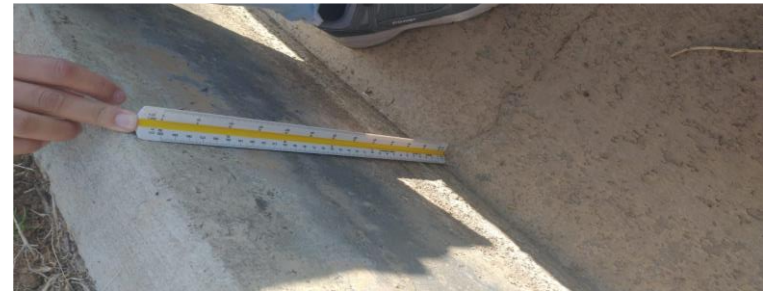
MURO IZQUIERDO										
Patología	Medidas					Área con patología		Área sin patología		Nivel de Severidad
	Altura/Ancho (m)	Largo (m)	Abertura (mm)	Profundidad(mm)	% Erosión	m2	%	m2	%	
Fisura	0.00	0.00	0.00	0.00	0.00%	0.00	0.00%	1.20	100.00%	
Grieta	0.00	0.00	0.00	0.00	0.00%	0.00	0.00%	1.20	100.00%	
Fractura	0.00	0.00	0.00	0.00	0.00%	0.00	0.00%	1.20	100.00%	
Eflorescencia	0.00	0.00	0.00	0.00	0.00%	0.00	0.00%	1.20	100.00%	
Moho	0.12	3.00	0.00	0.00	0.00%	0.36	30.00%	0.84	70.00%	LEVE
Erosión	0.08	3.00	0.00	1.00	0.67%	0.24	20.00%	0.96	80.00%	LEVE

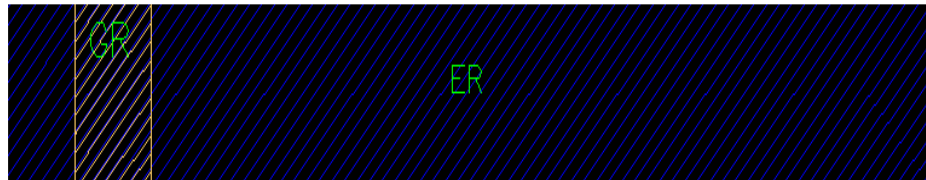
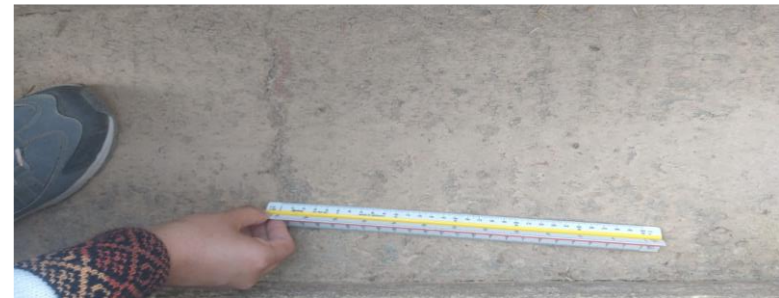
MURO FONDO										
Patología	Medidas					Área con patología		Área sin patología		Nivel de Severidad
	Altura/Ancho (m)	Largo (m)	Abertura (mm)	Profundidad(mm)	% Erosión	m2	%	m2	%	
Fisura	0.00	0.00	1.60	0.00	0.00%	0.00	0.00%	0.90	100.00%	
Grieta	0.00	0.00	0.00	0.00	0.00%	0.00	0.00%	0.90	100.00%	
Fractura	0.00	0.00	0.00	0.00	0.00%	0.00	0.00%	0.90	100.00%	
Eflorescencia	0.00	0.00	0.00	0.00	0.00%	0.00	0.00%	0.90	100.00%	
Moho	0.00	0.00	0.00	0.00	0.00%	0.00	0.00%	0.90	100.00%	
Erosión	0.30	3.00	0.00	1.10	0.73%	0.90	100.00%	0.00	0.00%	LEVE

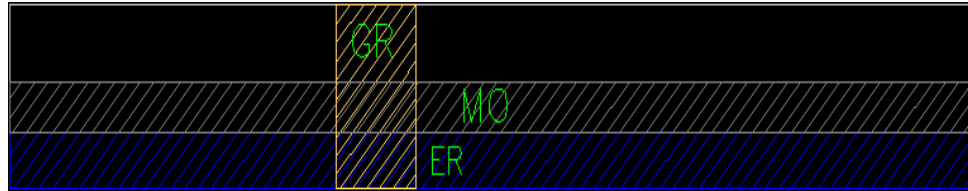
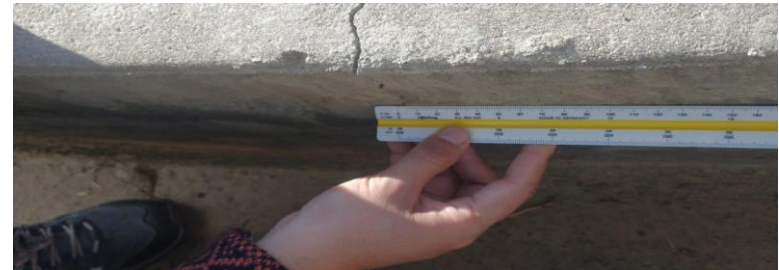
MURO IZQUIERDO										
Patología	Medidas					Área con patología		Área sin patología		Nivel de Severidad
	Altura/Ancho (m)	Largo (m)	Abertura (mm)	Profundidad(mm)	% Erosión	m2	%	m2	%	
Fisura	0.00	0.00	0.00	0.00	0.00%	0.00	0.00%	1.20	100.00%	
Grieta	0.20	0.20	5.00	0.00	0.00%	0.04	3.33%	1.16	96.67%	MODERADO
Fractura	0.00	0.00	0.00	0.00	0.00%	0.00	0.00%	1.20	100.00%	
Eflorescencia	0.00	0.00	0.00	0.00	0.00%	0.00	0.00%	1.20	100.00%	
Moho	0.12	3.00	0.00	0.00	0.00%	0.36	30.00%	0.84	70.00%	LEVE
Erosión	0.08	3.00	0.00	1.00	0.67%	0.24	20.00%	0.96	80.00%	LEVE

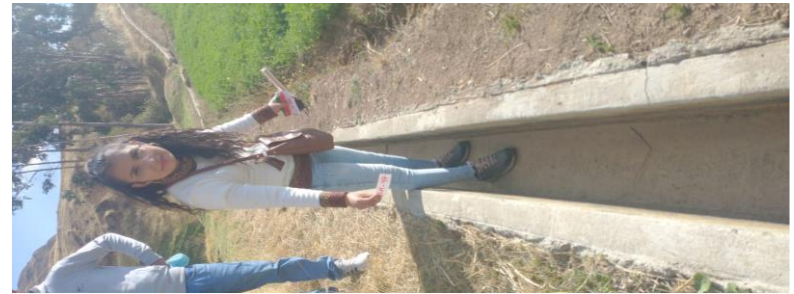
MURO FONDO										
Patología	Medidas					Área con patología		Área sin patología		Nivel de Severidad
	Altura/Ancho (m)	Largo (m)	Abertura (mm)	Profundidad(mm)	% Erosión	m2	%	m2	%	
Fisura	0.00	0.00	1.60	0.00	0.00%	0.00	0.00%	0.90	100.00%	
Grieta	0.00	0.00	0.00	0.00	0.00%	0.00	0.00%	0.90	100.00%	
Fractura	0.00	0.00	0.00	0.00	0.00%	0.00	0.00%	0.90	100.00%	
Eflorescencia	0.00	0.00	0.00	0.00	0.00%	0.00	0.00%	0.90	100.00%	
Moho	0.00	0.00	0.00	0.00	0.00%	0.00	0.00%	0.90	100.00%	
Erosión	0.30	3.00	0.00	1.10	0.73%	0.90	100.00%	0.00	0.00%	LEVE

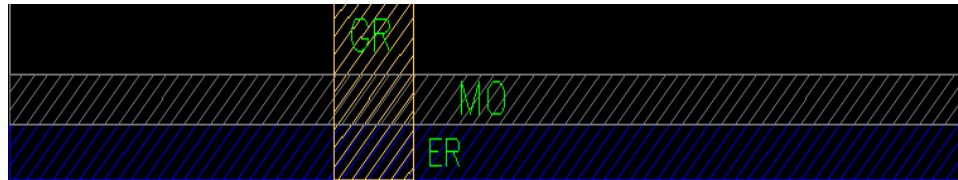
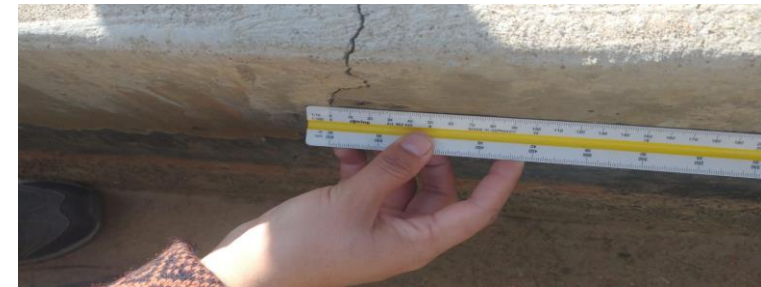
MURO IZQUIERDO										
Patología	Medidas					Área con patología		Área sin patología		Nivel de Severidad
	Altura/Ancho (m)	Largo (m)	Abertura (mm)	Profundidad(mm)	% Erosión	m2	%	m2	%	
Fisura	0.00	0.00	0.00	0.00	0.00%	0.00	0.00%	1.20	100.00%	
Grieta	0.20	0.20	5.00	0.00	0.00%	0.04	3.33%	1.16	96.67%	MODERADO
Fractura	0.00	0.00	0.00	0.00	0.00%	0.00	0.00%	1.20	100.00%	
Eflorescencia	0.00	0.00	0.00	0.00	0.00%	0.00	0.00%	1.20	100.00%	
Moho	0.15	3.00	0.00	0.00	0.00%	0.45	37.50%	0.75	62.50%	LEVE
Erosión	0.08	3.00	0.00	1.00	0.67%	0.24	20.00%	0.96	80.00%	LEVE

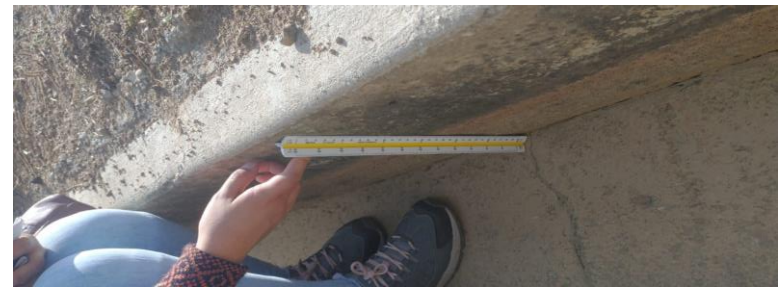
MURO IZQUIERDO										
Patología	Medidas					Área con patología		Área sin patología		Nivel de Severidad
	Altura/Ancho (m)	Largo (m)	Abertura (mm)	Profundidad(mm)	% Erosión	m2	%	m2	%	
Fisura	0.00	0.00	0.00	0.00	0.00%	0.00	0.00%	1.20	100.00%	
Grieta	0.20	0.17	5.00	0.00	0.00%	0.03	2.83%	1.17	97.17%	MODERADO
Fractura	0.00	0.00	0.00	0.00	0.00%	0.00	0.00%	1.20	100.00%	
Eflorescencia	0.00	0.00	0.00	0.00	0.00%	0.00	0.00%	1.20	100.00%	
Moho	0.15	3.00	0.00	0.00	0.00%	0.45	37.50%	0.75	62.50%	LEVE
Erosión	0.08	3.00	0.00	1.00	0.67%	0.24	20.00%	0.96	80.00%	LEVE

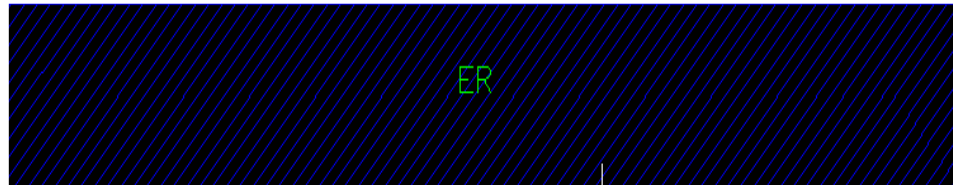
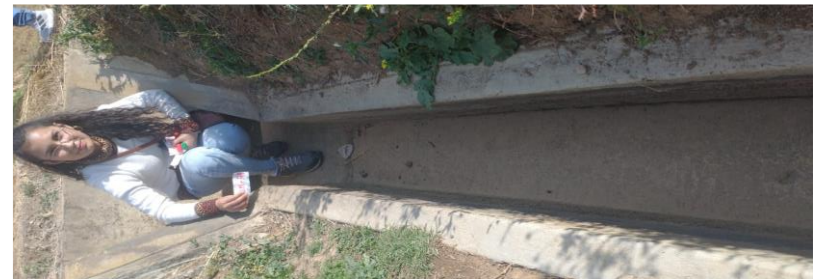
MURO FONDO										
Patología	Medidas					Área con patología		Área sin patología		Nivel de Severidad
	Altura/Ancho (m)	Largo (m)	Abertura (mm)	Profundidad(mm)	% Erosión	m2	%	m2	%	
Fisura	0.00	0.00	1.60	0.00	0.00%	0.00	0.00%	0.90	100.00%	
Grieta	0.00	0.00	0.00	0.00	0.00%	0.00	0.00%	0.90	100.00%	
Fractura	0.00	0.00	0.00	0.00	0.00%	0.00	0.00%	0.90	100.00%	
Eflorescencia	0.00	0.00	0.00	0.00	0.00%	0.00	0.00%	0.90	100.00%	
Moho	0.00	0.00	0.00	0.00	0.00%	0.00	0.00%	0.90	100.00%	
Erosión	0.30	3.00	0.00	1.10	0.73%	0.90	100.00%	0.00	0.00%	LEVE

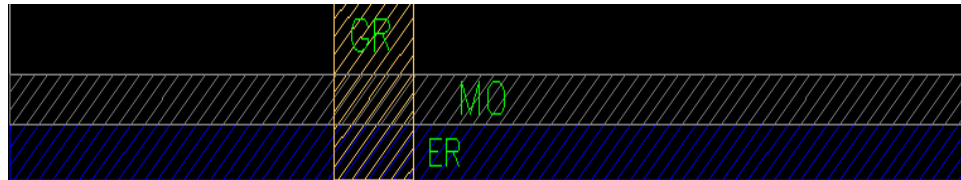
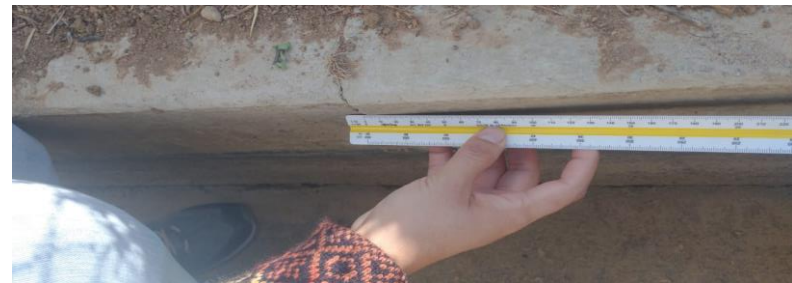
MURO IZQUIERDO										
Patología	Medidas					Área con patología		Área sin patología		Nivel de Severidad
	Altura/Ancho (m)	Largo (m)	Abertura (mm)	Profundidad(mm)	% Erosión	m2	%	m2	%	
Fisura	0.00	0.00	0.00	0.00	0.00%	0.00	0.00%	1.20	100.00%	
Grieta	0.20	0.17	6.00	0.00	0.00%	0.03	2.83%	1.17	97.17%	MODERADO
Fractura	0.00	0.00	0.00	0.00	0.00%	0.00	0.00%	1.20	100.00%	
Eflorescencia	0.00	0.00	0.00	0.00	0.00%	0.00	0.00%	1.20	100.00%	
Moho	0.13	3.00	0.00	0.00	0.00%	0.39	32.50%	0.81	67.50%	LEVE
Erosión	0.09	3.00	0.00	1.00	0.67%	0.27	22.50%	0.93	77.50%	LEVE

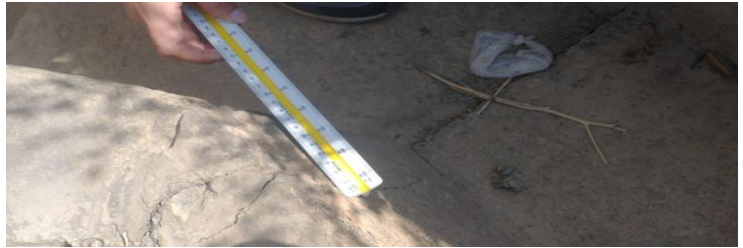
Moho	0.09	3.00	0.00	0.00	0.00%	0.27	22.50%	0.93	77.50%	LEVE
Erosión	0.10	3.00	0.00	1.20	0.80%	0.30	25.00%	0.90	75.00%	LEVE
EVIDENCIA FOTOGRAFICA

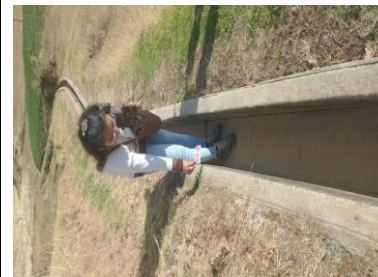
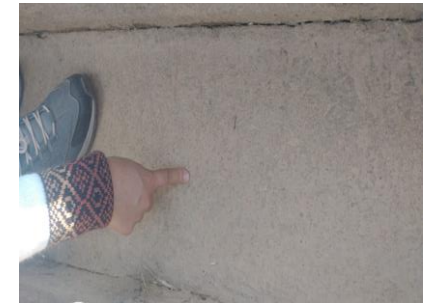
MURO FONDO										
Patología	Medidas					Área con patología		Área sin patología		Nivel de Severidad
	Altura/Ancho (m)	Largo (m)	Abertura (mm)	Profundidad(mm)	% Erosión	m2	%	m2	%	
Fisura	0.00	0.00	1.60	0.00	0.00%	0.00	0.00%	0.90	100.00%	
Grieta	0.00	0.00	0.00	0.00	0.00%	0.00	0.00%	0.90	100.00%	
Fractura	0.30	3.00	12.00	0.00	0.00%	0.90	100.00%	0.00	0.00%	SEVERO
Eflorescencia	0.00	0.00	0.00	0.00	0.00%	0.00	0.00%	0.90	100.00%	
Moho	0.00	0.00	0.00	0.00	0.00%	0.00	0.00%	0.90	100.00%	
Erosión	0.00	0.00	0.00	0.00	0.00%	0.00	0.00%	0.90	100.00%	LEVE

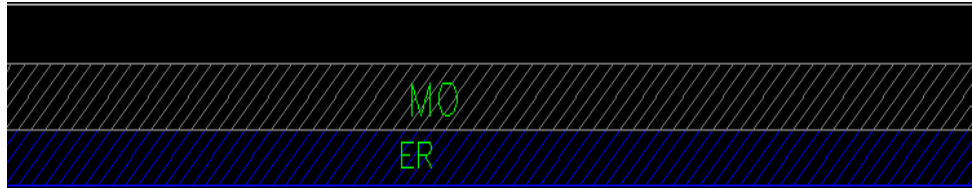
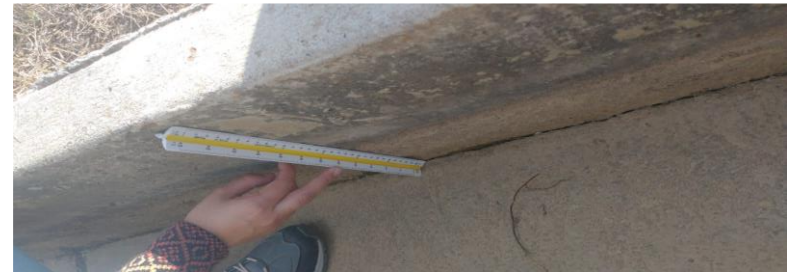
MURO IZQUIERDO										
Patología	Medidas					Área con patología		Área sin patología		Nivel de Severidad
	Altura/Ancho (m)	Largo (m)	Abertura (mm)	Profundidad(mm)	% Erosión	m2	%	m2	%	
Fisura	0.00	0.00	0.00	0.00	0.00%	0.00	0.00%	1.20	100.00%	
Grieta	0.00	0.00	0.00	0.00	0.00%	0.00	0.00%	1.20	100.00%	
Fractura	0.00	0.00	0.00	0.00	0.00%	0.00	0.00%	1.20	100.00%	
Eflorescencia	0.00	0.00	0.00	0.00	0.00%	0.00	0.00%	1.20	100.00%	
Moho	0.18	3.00	0.00	0.00	0.00%	0.54	45.00%	0.66	55.00%	LEVE
Erosión	0.08	3.00	0.00	1.00	0.67%	0.24	20.00%	0.96	80.00%	LEVE
