**UNIVERSIDAD CÉSAR VALLEJO**

ESCUELA PROFESIONAL DE INGENIERÍA CIVIL

"Diseño de Mantenimiento del Pavimento Rígido de la calle Grau  
Provincia de Zarumilla, Departamento de Tumbes, 2021".

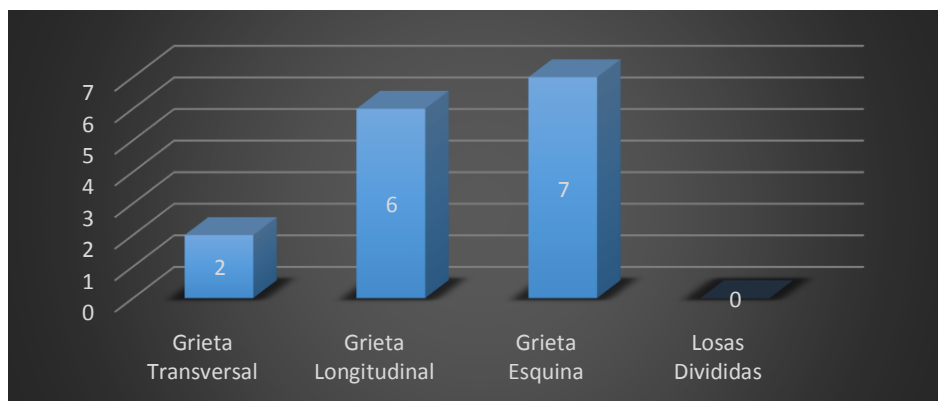
**Grafico N° 01**

En el tramo 1 se analizaron las fallas donde se encontró que el 47% son grietas de esquina donde las causas son por exceso de carga, 40% son fallas de grietas longitudinales donde las causas son por un asentamiento mal calculado y por último el 13% son grietas transversales donde sus causas son por un mal estudio de suelo.

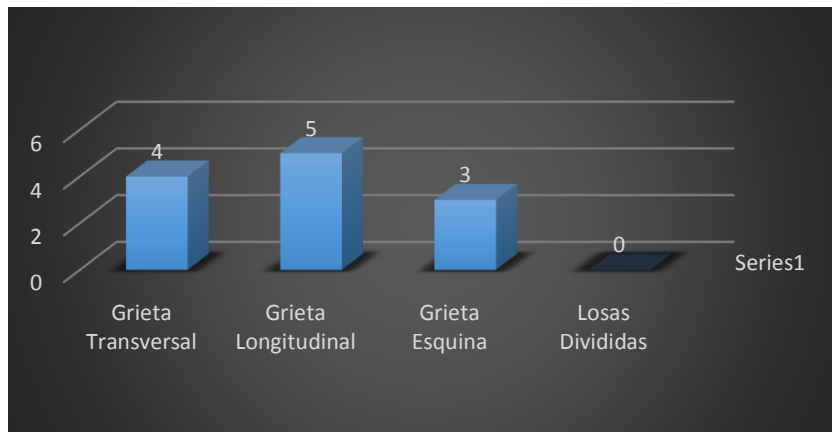
**Grafico N° 02**

En el tramo 2 se analizaron las fallas donde se encontró que el 42% son grietas longitudinales donde las causas son por un asentamiento mal calculado, 33% son fallas de grietas transversales donde sus causas son por un mal estudio de suelo y por

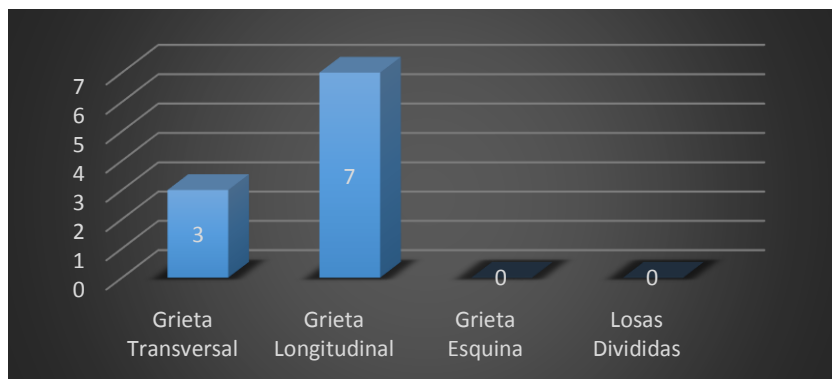
**Grafico N° 03**

En el tramo 3 se analizaron las fallas donde se encontró que el 70% son grietas longitudinales donde las causas son por un asentamiento mal calculado, y por último el 30% son fallas de grietas transversales donde sus causas son por un mal estudio de suelo.

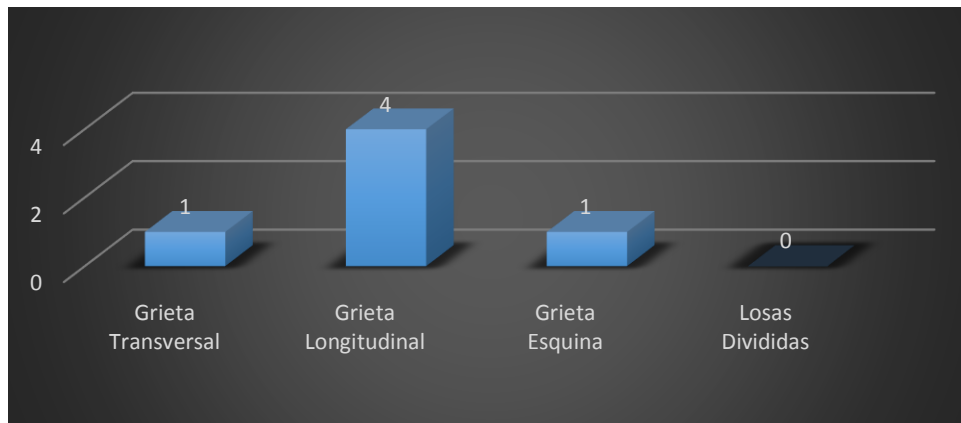
**Grafico N° 04**

En el tramo 4 se analizaron las fallas donde se encontró que el 67% son grietas longitudinales donde las causas son por un asentamiento mal calculado, 17% son fallas de grietas de esquina donde las causas son por exceso de carga y por último el 16% son fallas de grietas transversales donde sus causas son por un mal estudio de suelo.

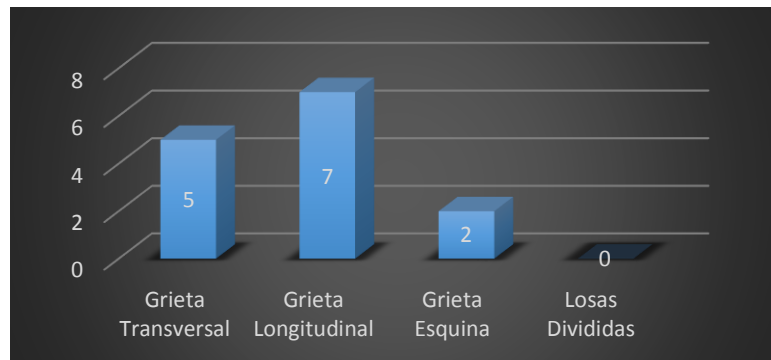
**Grafico N° 05**

3 En el tramo 5 se analizaron las fallas donde se encontró que el 50% son grietas longitudinales donde las causas son por un asentamiento mal calculado, 36% son fallas de grietas transversales donde sus causas son por un mal estudio de suelo y por último el 14% son fallas de grietas de esquina donde las causas son por exceso de carga.

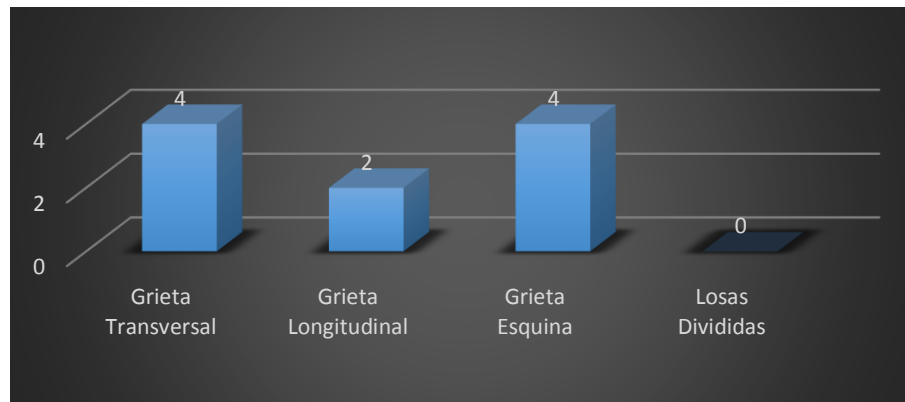
**Grafico N° 06**

En el tramo 6 se analizaron las fallas donde se encontró que el 40% son grietas de esquina donde las causas son por exceso de carga, 40% son fallas de grietas transversales donde sus causas son por un mal estudio de suelo y por último el 20% son fallas de grietas longitudinales donde las causas son por un asentamiento mal calculado.

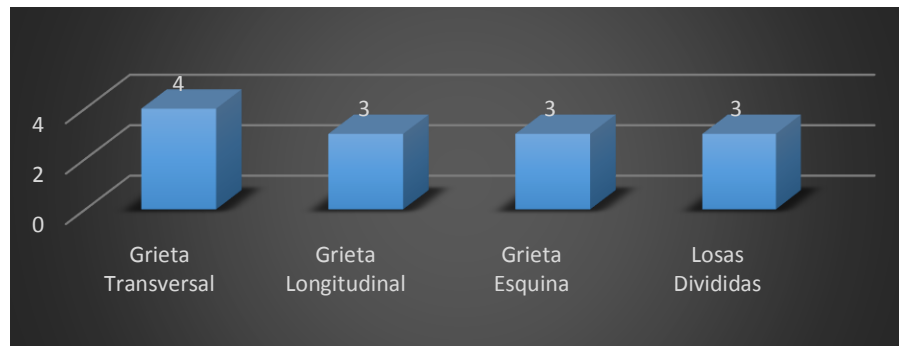
**Grafico N° 07**

En el tramo 7 se analizaron las fallas donde se encontró que el 31% son grietas transversales donde sus causas son por un mal estudio de suelo, 23% son fallas de grietas de esquina donde las causas son por exceso de carga, 23% son fallas de losas divididas donde las causas son exceso de cargas pesadas genera fatiga al concreto y por último el 23% son fallas de grietas longitudinales donde las causas son por un asentamiento mal calculado.

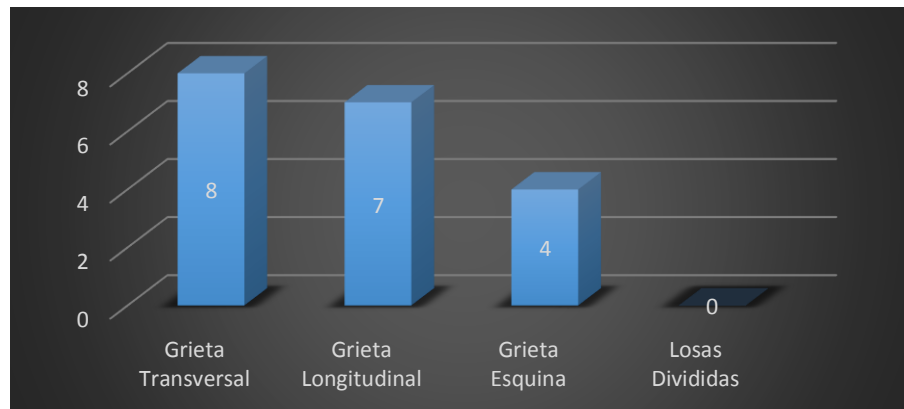
**Grafico N° 08**

4 En el tramo 8 se analizaron las fallas donde se encontró que el 42% son grietas transversales donde sus causas son por un mal estudio de suelo, 37% son fallas de grietas longitudinales donde las causas son por un asentamiento mal calculado y por último el 21% son fallas de grietas de esquina donde las causas son por exceso de carga.

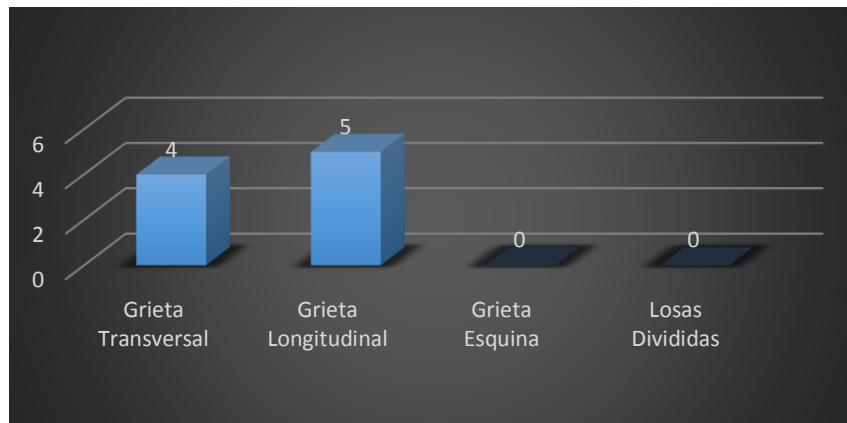
**Grafico N° 09**

En el tramo 9 se analizaron las fallas donde se encontró que el 56% son grietas longitudinales donde las causas son por un asentamiento mal calculado y por último el 44% son fallas de grietas transversales donde sus causas son por un mal estudio de suelo.

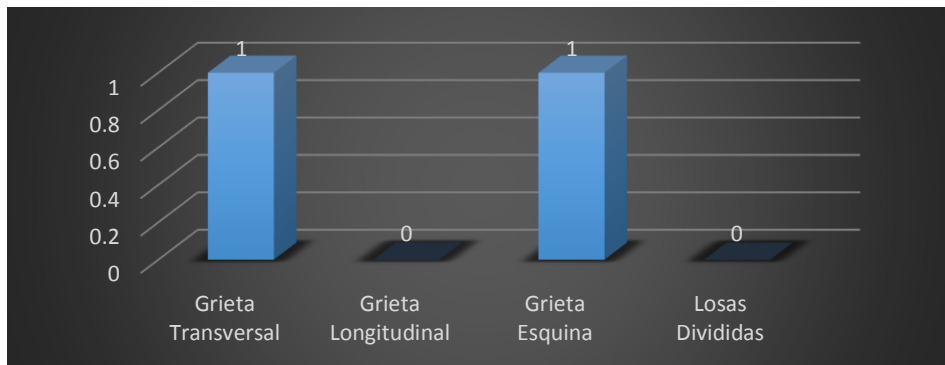
**Grafico N° 10**

5 En el tramo 10 se analizaron las fallas donde se encontró que el 50% son grietas transversales donde sus causas son por un mal estudio de suelo y por último el 50% son fallas de grietas de esquina donde las causas son por exceso de carga.

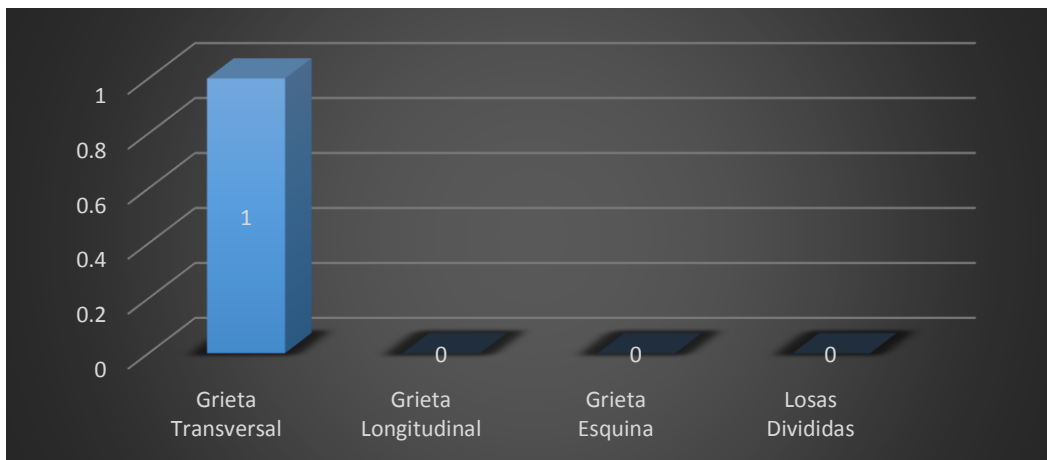
**Grafico N° 10**

En el tramo 11 se analizaron las fallas donde se encontró que el 100% son grietas transversales donde sus causas son por un mal estudio de suelo.

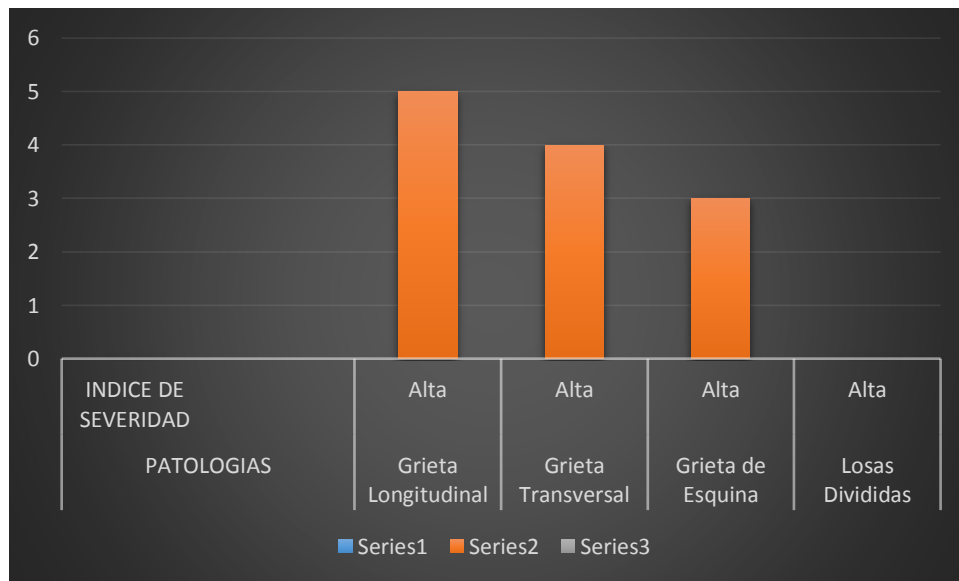
**Grafico N° 01**

Hallamos los índices de severidad de fallas que presenta la Calle Grau, con su respectiva distribución de pérdidas (bajo, medio, alto). Se evidencia que el tipo de fallas longitudinales y esquinas son las que señalan el índice de severidad alta.

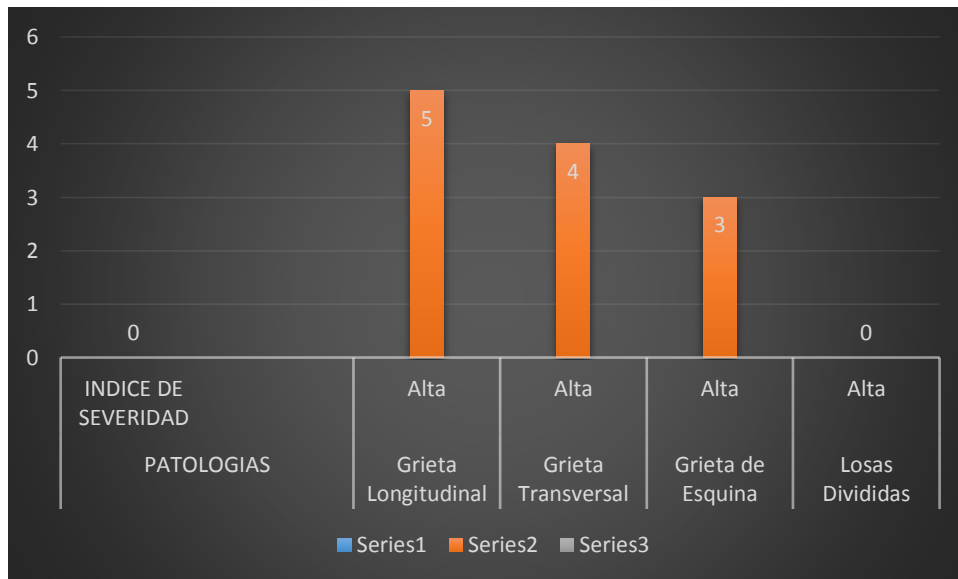
**Grafico N° 02**

Hallamos los índices de severidad de fallas que presenta la Calle Grau, con su respectiva distribución de pérdidas (bajo, medio, alto). Se evidencia que el tipo de fallas longitudinales y Transversales son las que señalan el índice de severidad alta.

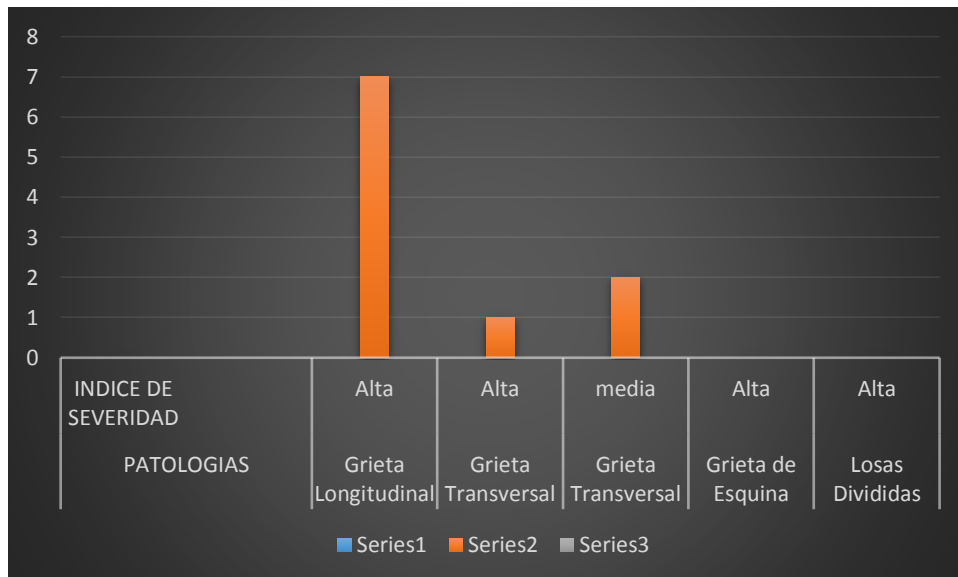
Grafico N° 03

Hallamos los índices de severidad de fallas que presenta la Calle Grau, con su respectiva distribución de pérdidas (bajo, medio, alto). Se evidencia que el tipo de fallas longitudinales son las que señalan el índice de severidad alta.

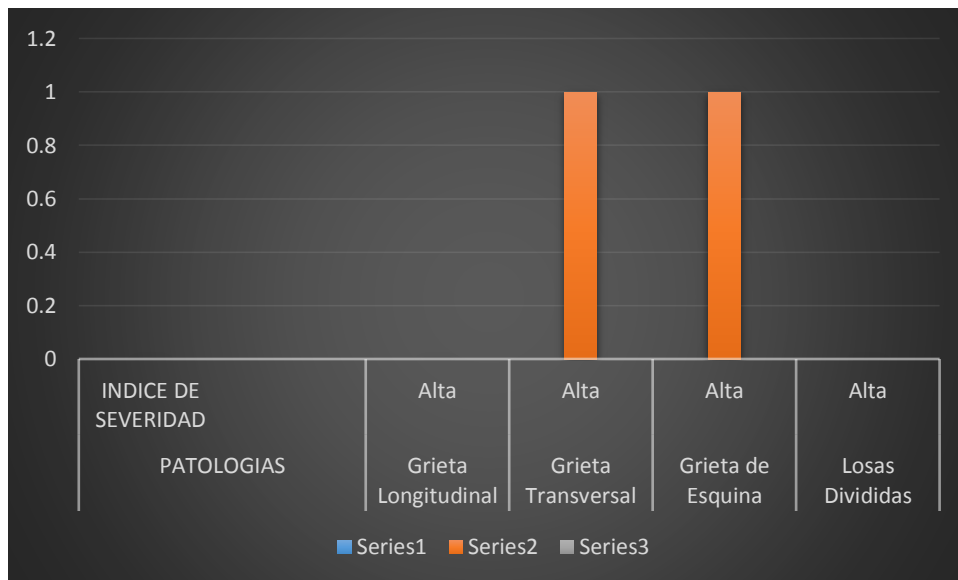
**Grafico N° 04**

Hallamos los índices de severidad de fallas que presenta la Calle Grau, con su respectiva distribución de pérdidas (bajo, medio, alto). Se evidencia que el tipo de fallas longitudinales y esquinas son las que señalan el índice de severidad alta.

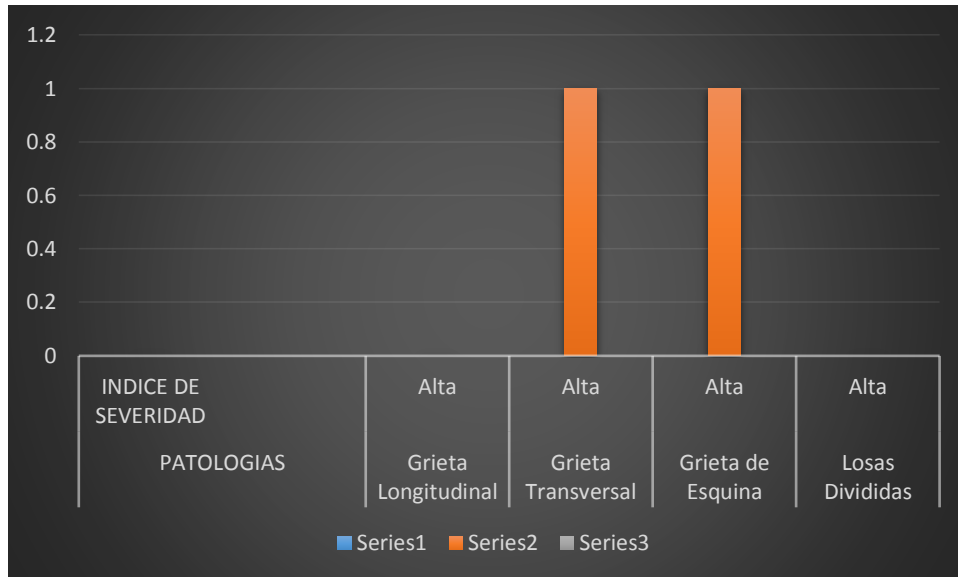
**Grafico N° 05**

Hallamos los índices de severidad de fallas que presenta la Calle Grau, con su respectiva distribución de pérdidas (bajo, medio, alto). Se evidencia que el prototipo de fallas longitudinales y transversales son las que señalan el índice de severidad alta.

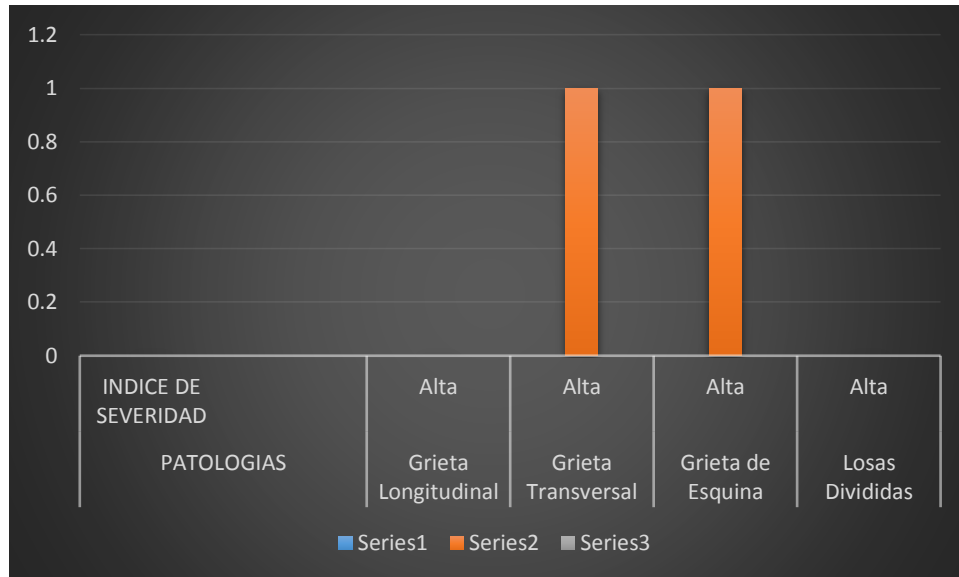
Grafico N° 06

Hallamos los índices de severidad de fallas que presenta la Calle Grau, con su respectiva distribución de pérdidas (bajo, medio, alto). Se evidencia que el tipo de fallas transversales y esquinas son las que señalan el índice de severidad alta.

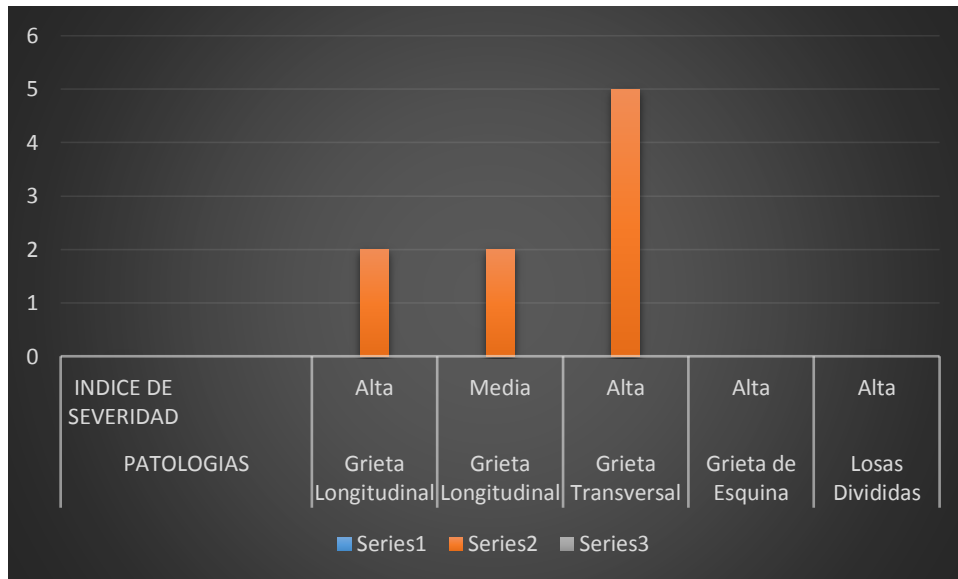
Grafico N° 07

Hallamos los índices de severidad de fallas que presenta la Calle Grau, con su respectiva distribución de pérdidas (bajo, medio, alto). Se evidencia que el tipo de fallas transversales, esquinas y longitudinales son las que señalan el índice de severidad alta.

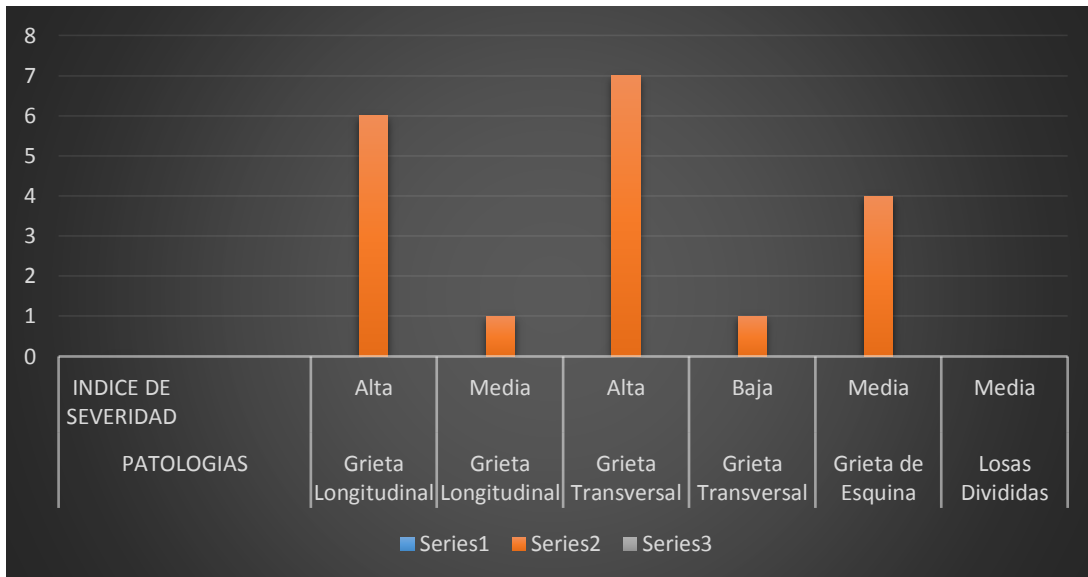
**Grafico N° 08**

Hallamos los índices de severidad de fallas que presenta la Calle Grau, con su respectiva distribución de pérdidas (bajo, medio, alto). Se evidencia que el tipo de fallas transversales y longitudinales son las que señalan el índice de severidad alta.

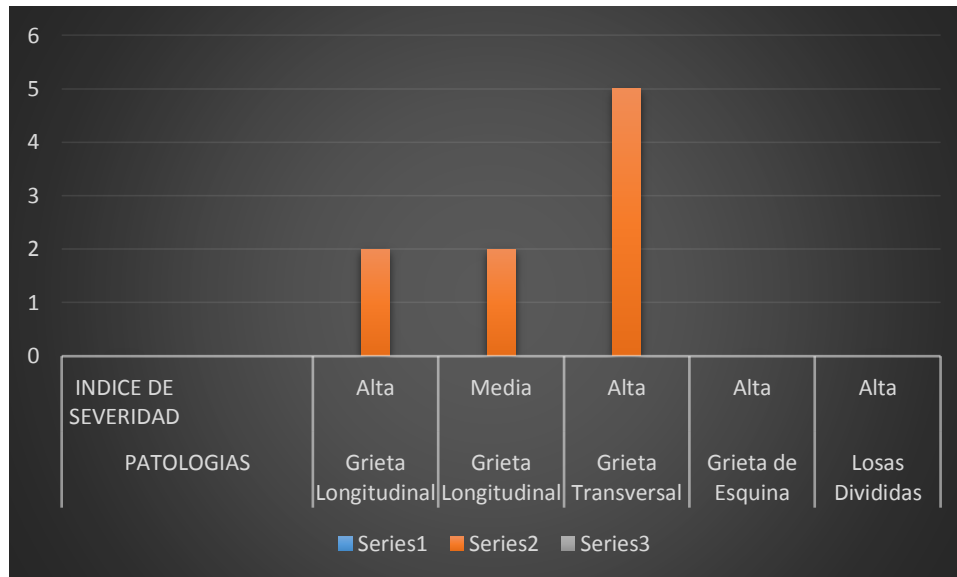
Grafico N° 09

Hallamos los índices de severidad de fallas que presenta la Calle Grau, con su respectiva distribución de pérdidas (bajo, medio, alto). Se evidencia que el tipo de fallas transversales son las que señalan el índice de severidad alta.

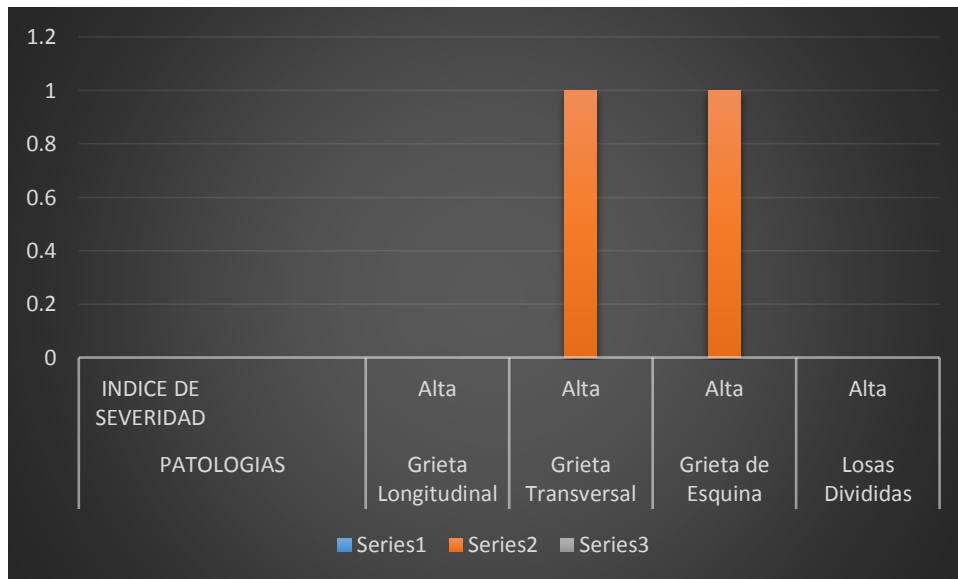
Grafico N° 10

Hallamos los índices de severidad de fallas que presenta la Calle Grau, con su respectiva distribución de pérdidas (bajo, medio, alto). Se evidencia que el tipo de fallas transversales son las que señalan el índice de severidad alta.

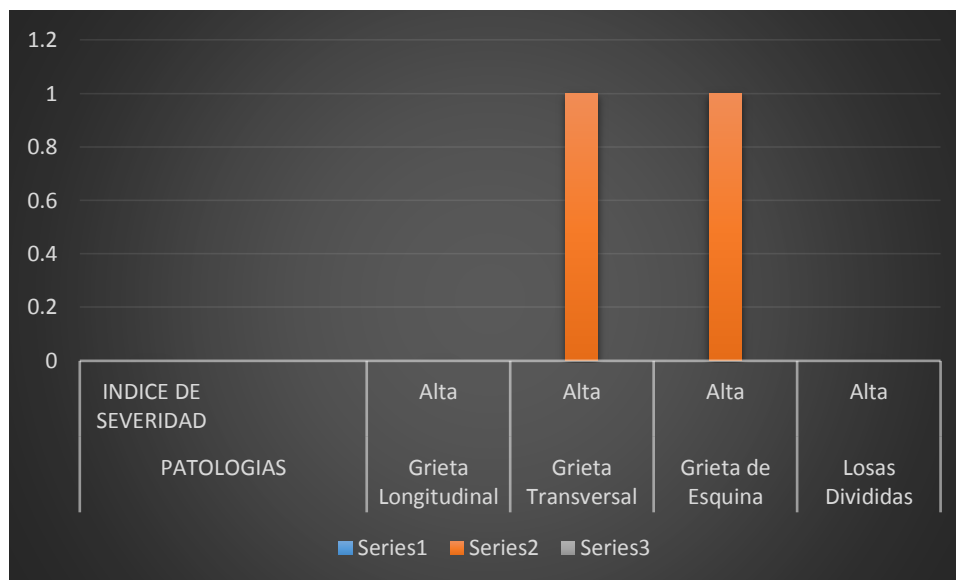
**Grafico N° 11**

Hallamos los índices de severidad de fallas que presenta la Calle Grau, con su respectiva distribución de pérdidas (bajo, medio, alto). Se evidencia que el tipo de fallas transversales son las que señalan el índice de severidad alta.

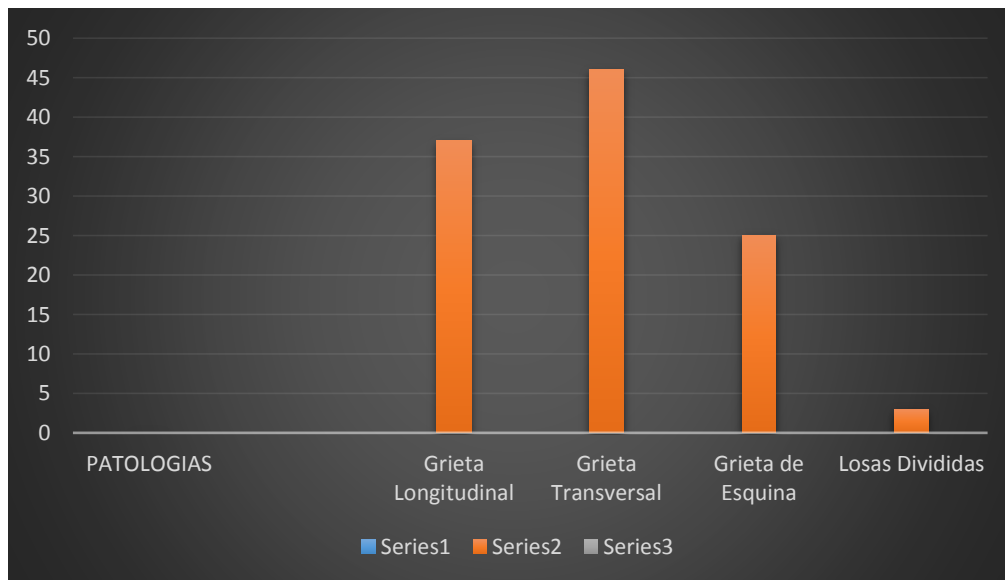
#### Grafico N° 12

En diagrama 11 refleja toda la cantidad de deficiencias que tiene “el asfalto rígido de la Calle Grau, donde se destaca con el número más elevado de 37 fallas longitudinal y 46 fallas transversales.

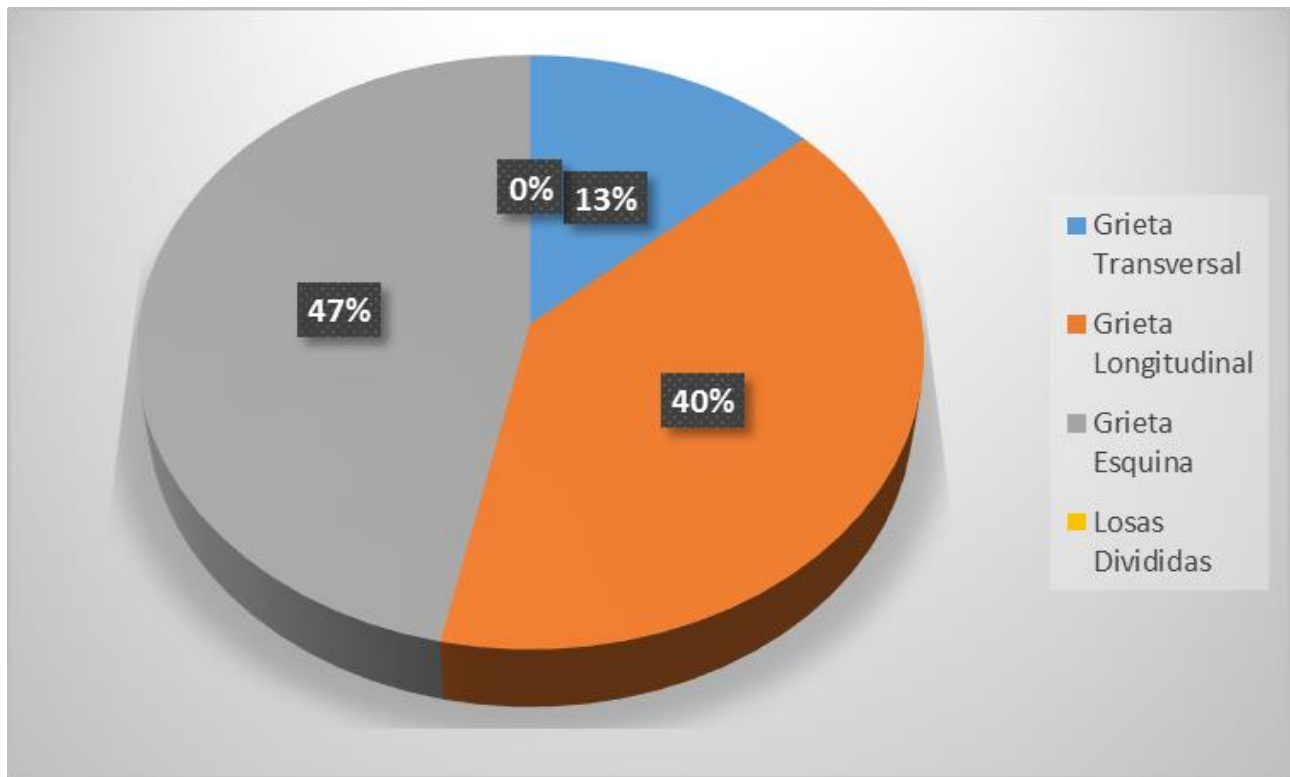
Grafico N° 01

En el gráfico número 1 correspondiente al tramo 1 se analizaron las fallas donde se encontró que el 47% son grietas de esquina donde las causas son por exceso de carga, 40% son fallas de grietas longitudinales donde las causas son por un asentamiento mal calculado y por último el 13% son grietas transversales donde sus causas son por un mal estudio de suelo.

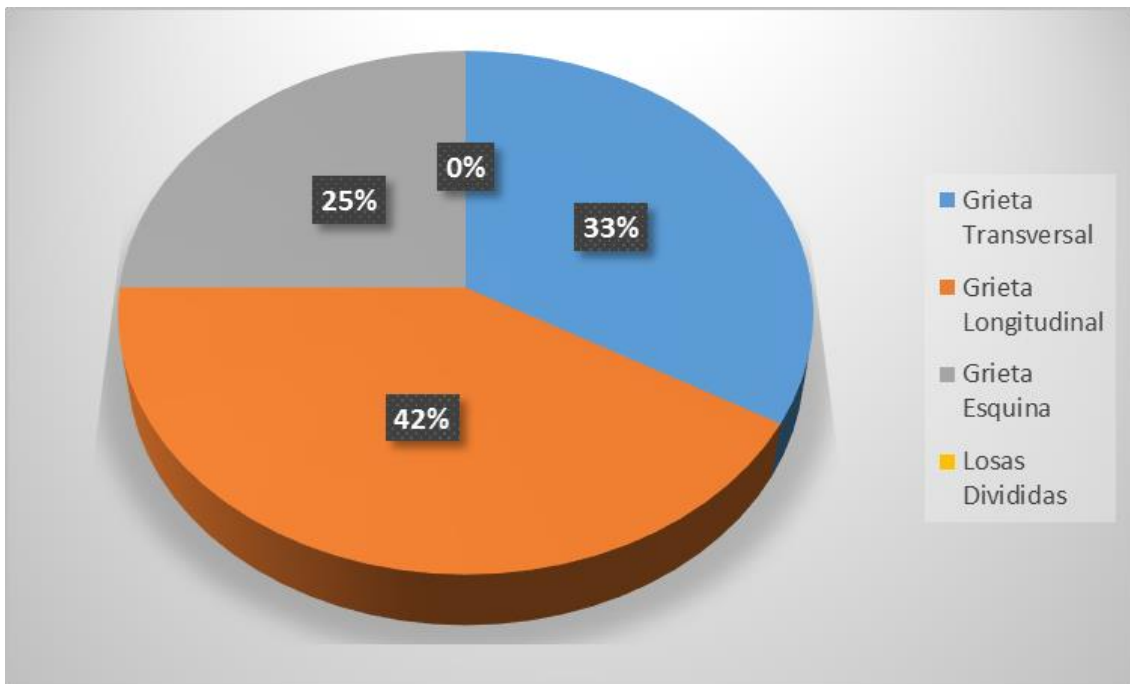
Grafico N° 02

En el gráfico numero 2 correspondiente al tramo 2 se analizaron las fallas donde se encontró que el 42% son grietas longitudinales donde las causas son por un asentamiento mal calculado, 33% son fallas de grietas transversales donde sus causas son por un mal estudio de suelo y por último el 25% son fallas de grietas de esquina donde las causas son por exceso de carga.

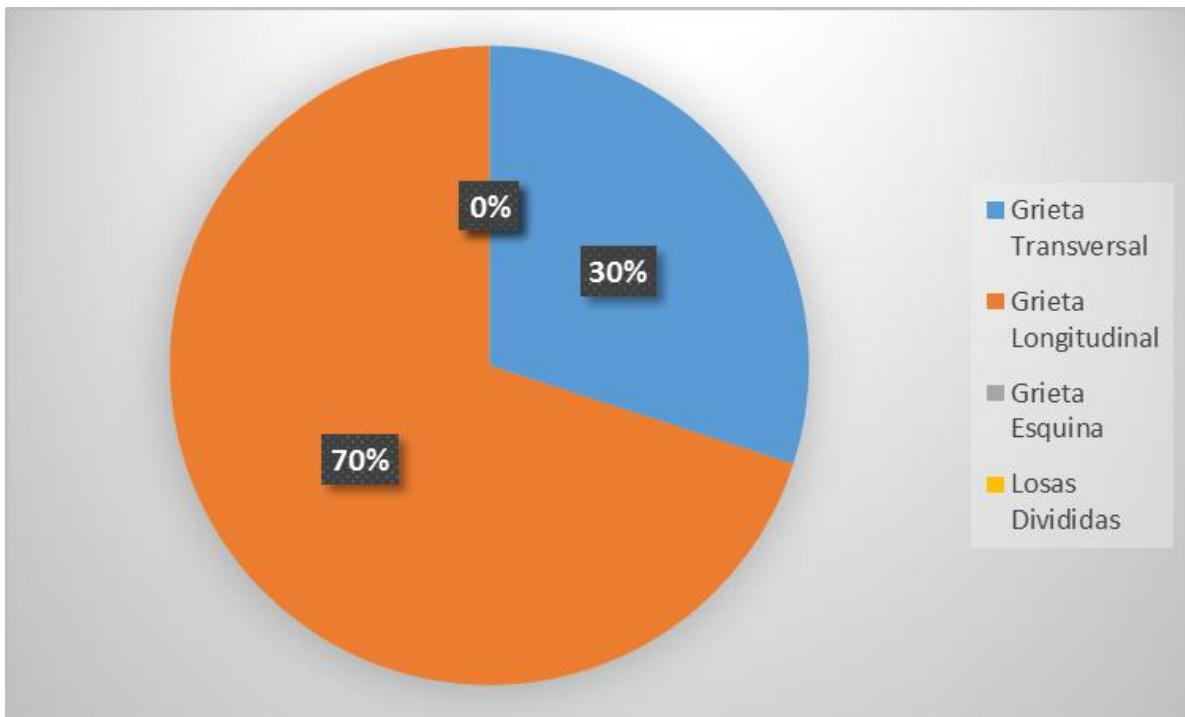
Grafico N° 03

En el gráfico numero 3 correspondiente al tramo 3 se analizaron las fallas donde se encontró que el 70% son grietas longitudinales donde las causas son por un asentamiento mal calculado, y por último el 30% son fallas de grietas transversales donde sus causas son por un mal estudio de suelo.

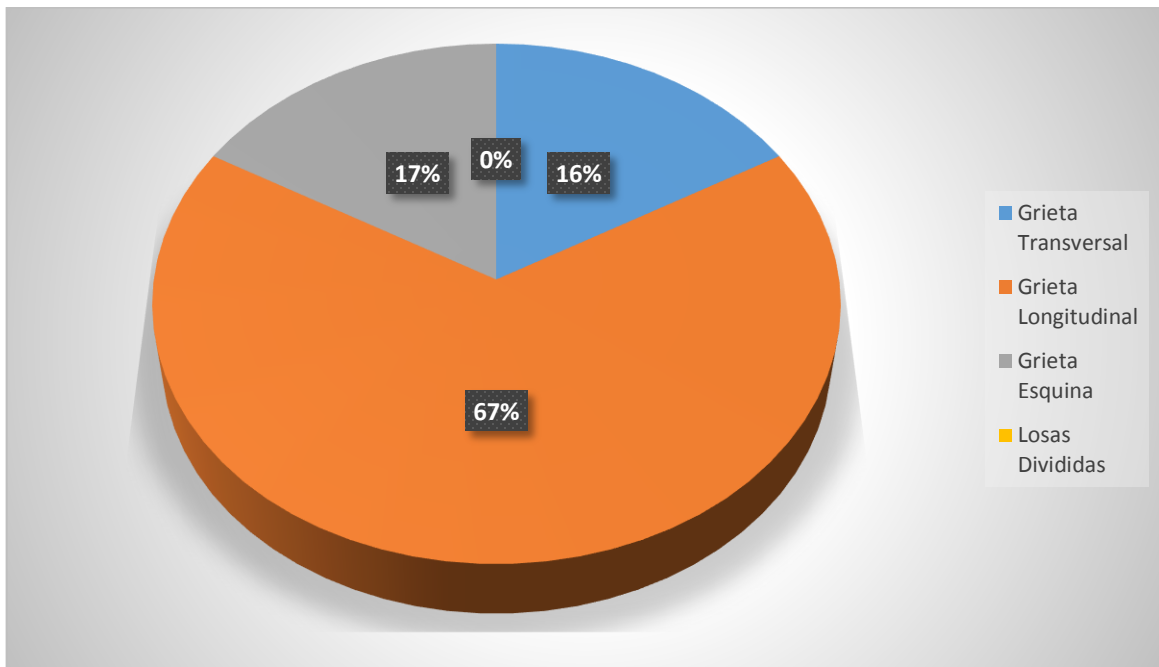
Grafico N° 04

En el gráfico número 4 correspondiente al tramo 4 se analizaron las fallas donde se encontró que el 67% son grietas longitudinales donde las causas son por un asentamiento mal calculado, 17% son fallas de grietas de esquina donde las causas son por exceso de carga y por último el 16% son fallas de grietas transversales donde sus causas son por un mal estudio de suelo.

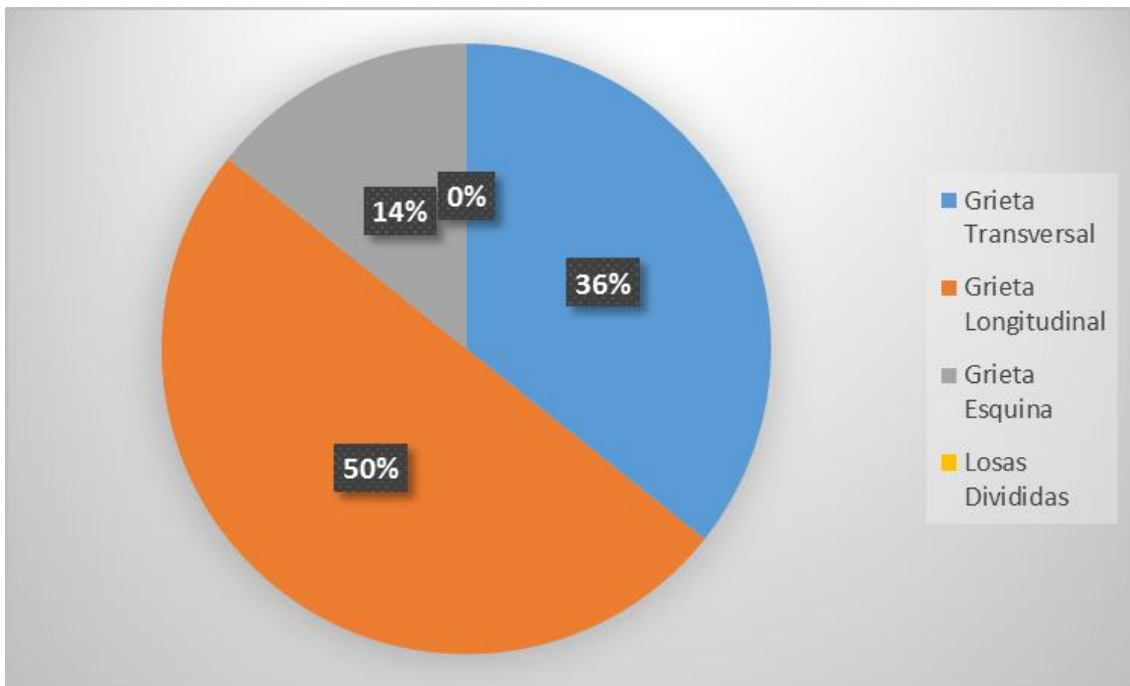
Grafico N° 05

En el gráfico número 5 correspondiente al tramo 5 se analizaron las fallas donde se encontró que el 50% son grietas longitudinales donde las causas son por un asentamiento mal calculado, 36% son fallas de grietas transversales donde sus causas son por un mal estudio de suelo y por último el 14% son fallas de grietas de esquina donde las causas son por exceso de carga.

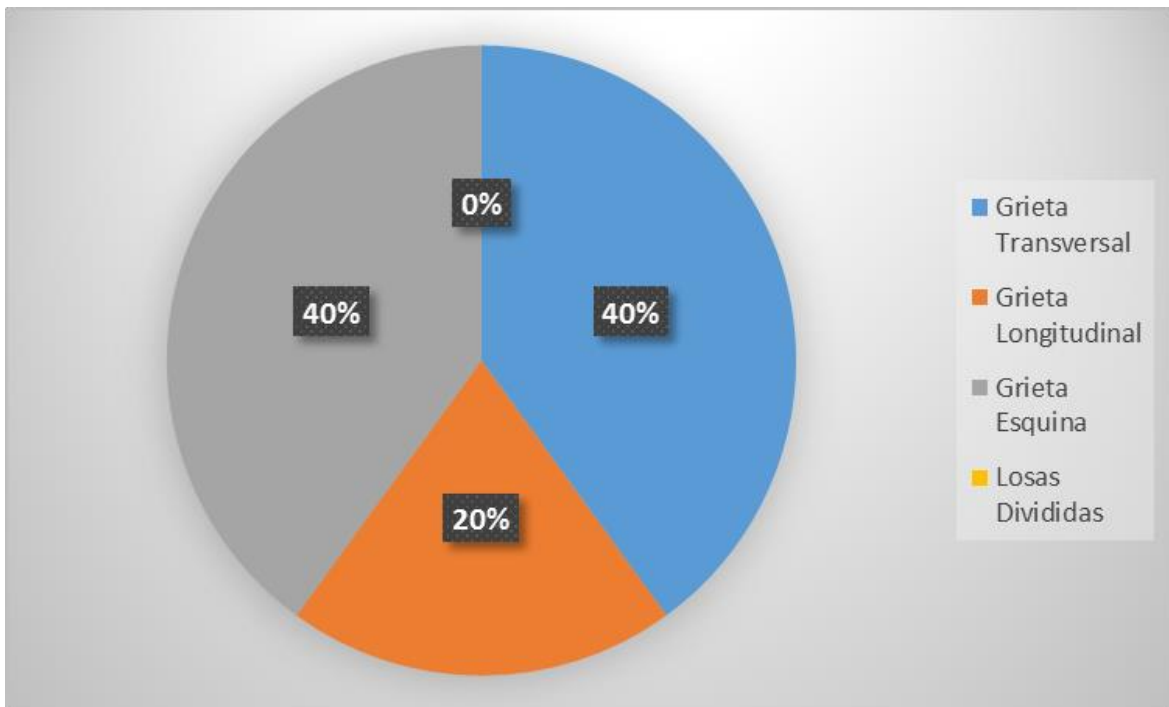
Grafico N° 06

En el gráfico número 6 correspondiente al tramo 6 se analizaron las fallas donde se encontró que el 40% son grietas de esquina donde las causas son por exceso de carga, 40% son fallas de grietas transversales donde sus causas son por un mal estudio de suelo y por último el 20% son fallas de grietas longitudinales donde las causas son por un asentamiento mal calculado.

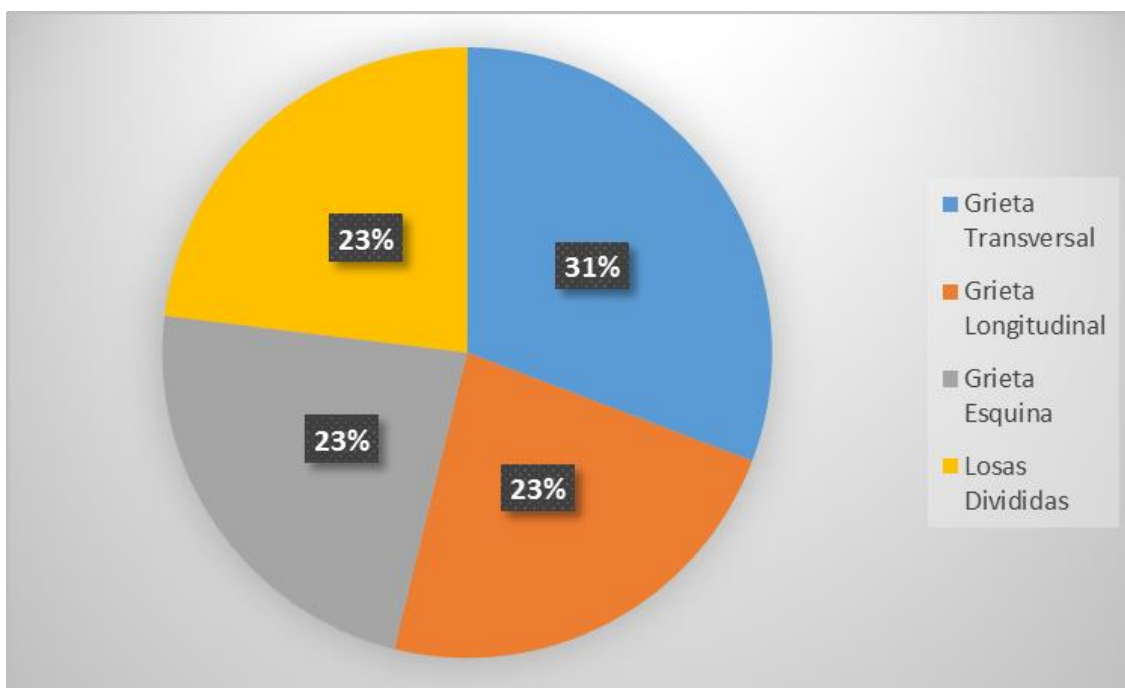
Grafico N° 07

En el gráfico número 7 correspondiente al tramo 7 se analizaron las fallas donde se encontró que el 31% son grietas transversales donde sus causas son por un mal estudio de suelo, 23% son fallas de grietas de esquina donde las causas son por exceso de carga, 23% son fallas de losas divididas donde las causas son exceso de cargas pesadas genera fatiga al concreto y por último el 23% son fallas de grietas longitudinales donde las causas son por un asentamiento mal calculado.

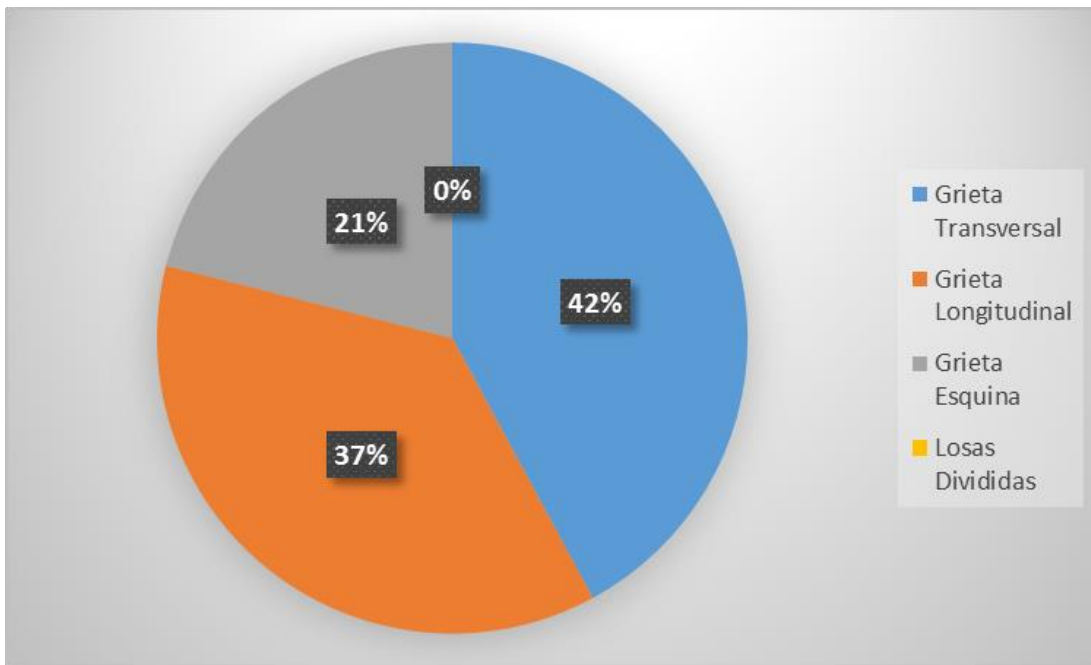
Grafico N° 08

En el gráfico número 8 correspondiente al tramo 8 se analizaron las fallas donde se encontró que el 42% son grietas transversales donde sus causas son por un mal estudio de suelo, 37% son fallas de grietas longitudinales donde las causas son por un asentamiento mal calculado y por último el 21% son fallas de grietas de esquina donde las causas son por exceso de carga.

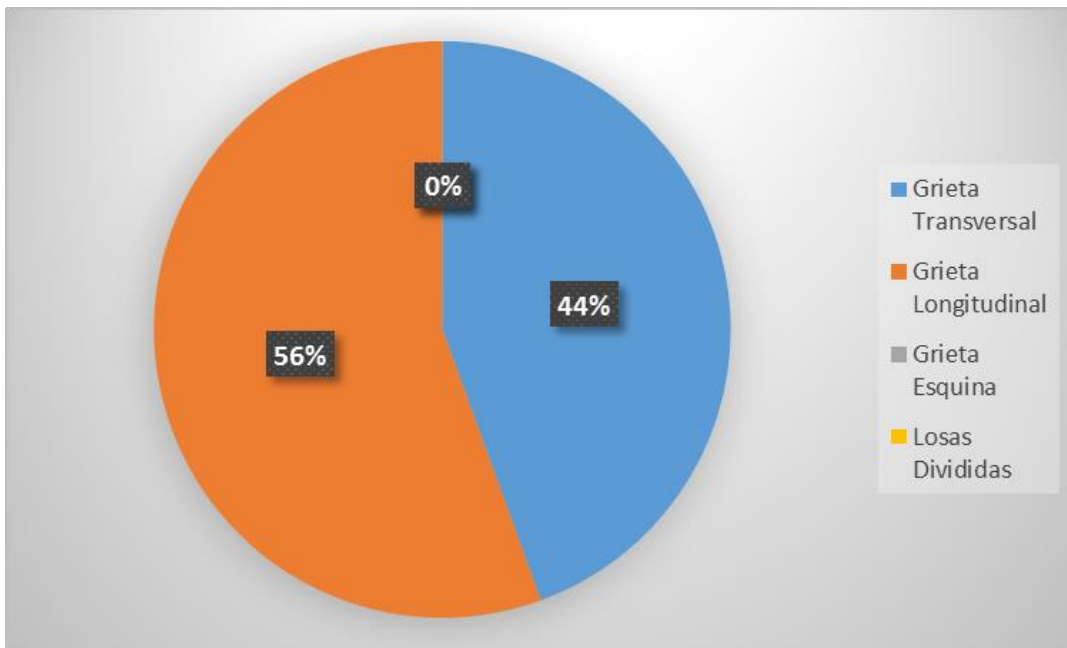
Grafico N° 09

En el gráfico número 9 correspondiente al tramo 9 se analizaron las fallas donde se encontró que el 56% son grietas longitudinales donde las causas son por un asentamiento mal calculado y por último el 44% son fallas de grietas transversales donde sus causas son por un mal estudio de suelo.

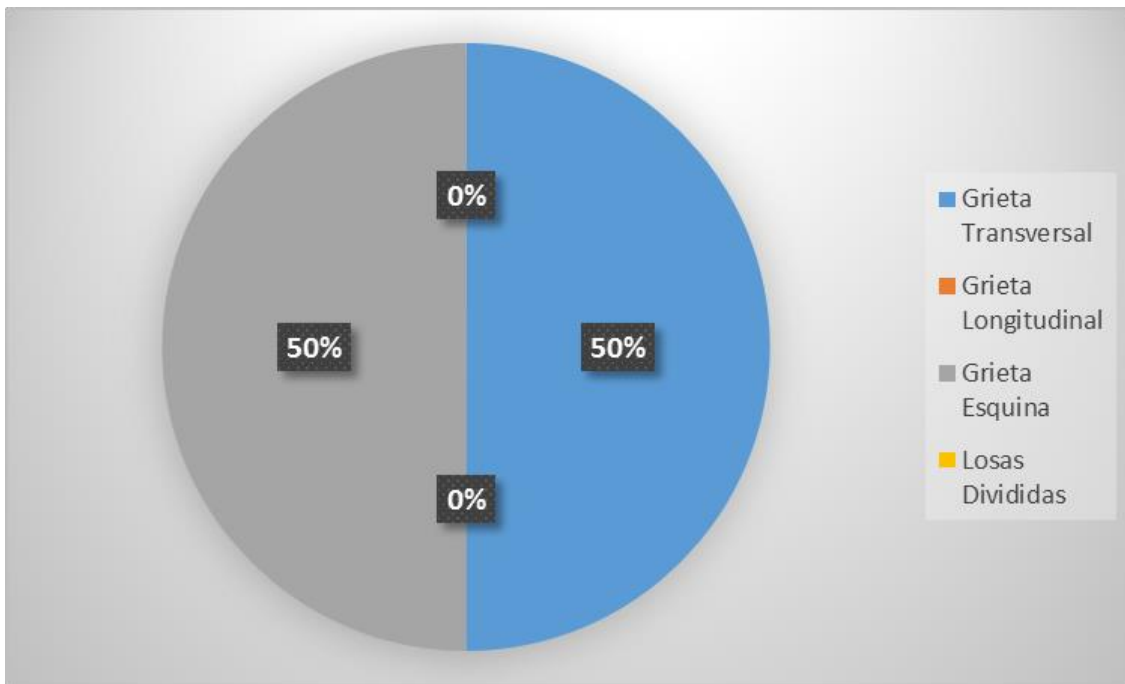
Grafico N° 10

En el gráfico numero 10 correspondiente al tramo 10 se analizaron las fallas donde se encontró que el 50% son grietas transversales donde sus causas son por un mal estudio de suelo y por último el 50% son fallas de grietas de esquina donde las causas son por exceso de carga.

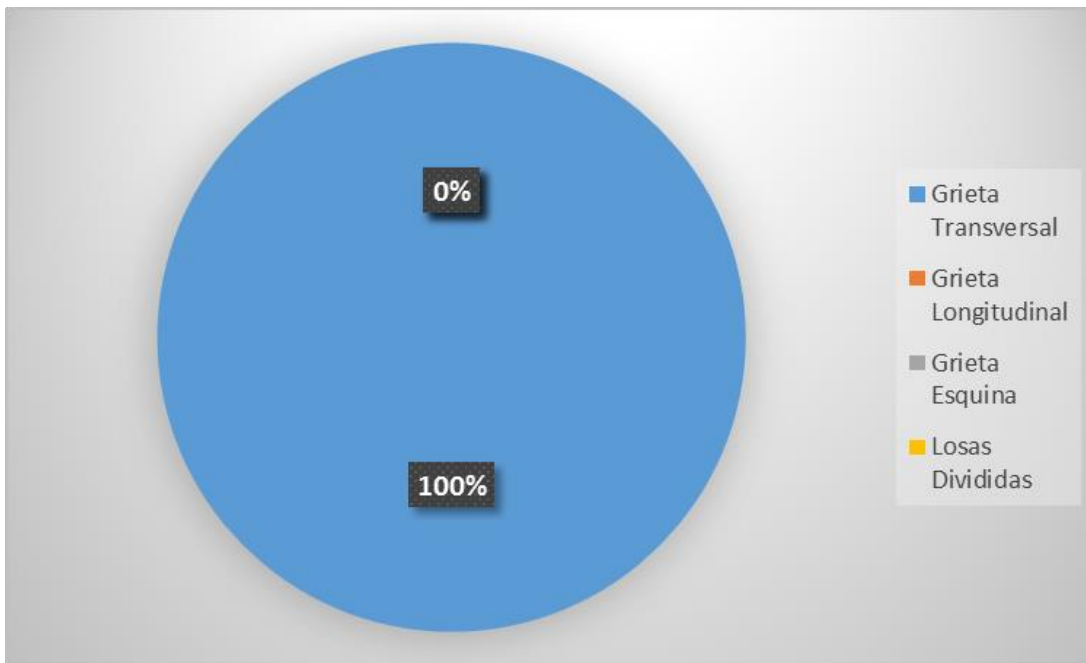
Grafico N° 11

En el gráfico número 11 correspondiente al tramo 11 se analizaron las fallas donde se encontró que el 100% son grietas transversales donde sus causas son por un mal estudio de suelo.

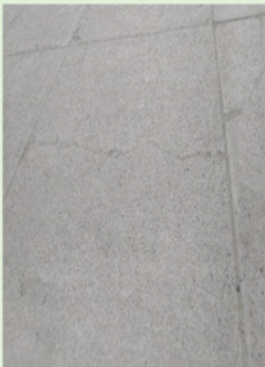
Fallas del tramo 1 - Ficha de Inspección: 02

Falla Presente Grietas Longitudinales	Descripción de Fallas Grietas que son paralelas al eje del pavimento	Causa _ Exceso de carga pesada. _ Un mal estudio de suelo. _ Un asentamiento mal calculado.		
<b>Evaluación del índice de severidad</b>					
Av./Cuadra/etc.	Tipo de Falla	Severidad			Dimensión
		Baja	Media	Alta	A*L
Miguel Grau	Grietas Longitudinales			<b>X</b>	1.60 x 3.00
<b>Clasificación del deterioro según el índice de severidad</b>					
Nivel Bajo		< a 3 mm			
Nivel Medio		3mm<= Anchura de fisura <= 10mm			
Nivel Alto		> 10mm			
<b>Resultado del índice de severidad</b>					
<b>Alta</b>

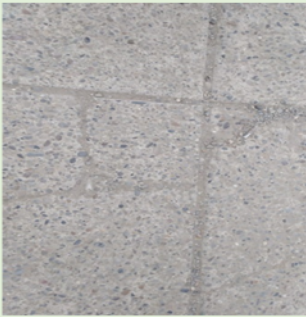
Fallas del tramo 1 - Ficha de Inspección: 03

Grietas de Esquina	Grietas que intersectan una junta transversal con una junta longitudinal	<ul style="list-style-type: none"> <li>_ Sobrecarga en las esquinas.</li> <li>_ Por humedad.</li> <li>_ Por exceso de carga.</li> </ul>		
<b>Evaluación del índice de severidad</b>					
Av./Cuadra/etc.	Tipo de Falla	Severidad			Dimensión
		Baja	Media	Alta	A*L
Miguel Grau	Grietas de esquina			<b>X</b>	0.40 x 0.50
<b>Clasificación del deterioro según el índice de severidad</b>					
Nivel Bajo		< a 3 mm			
Nivel Medio		3mm<= Anchura de fisura <= 10mm			
Nivel Alto		> 10mm			
<b>Resultado del índice de severidad</b>					
<b>Alta</b>
