**UNIVERSIDAD CÉSAR VALLEJO**

ESCUELA PROFESIONAL DE INGENIERÍA CIVIL

"Diseño de Mantenimiento del Pavimento Rígido de la calle Grau  
Provincia de Zarumilla, Departamento de Tumbes, 2021".

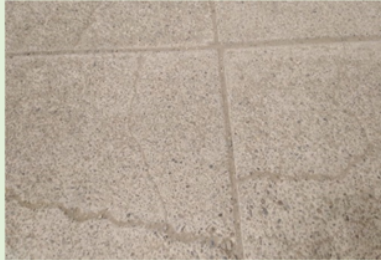
Fallas del tramo 1 - Ficha de Inspección: 14

Grietas de Esquina	Grietas que intersectan una junta transversal con una junta longitudinal	_ Sobrecarga en las esquinas. _ Por humedad. _ Por exceso de carga.	
<b>Evaluación del índice de severidad</b>				
Av./Cuadra/etc.	Tipo de Falla	Severidad		Dimensión
Miguel Grau	Grietas de esquina	Baja	Media	A*L
			Alta	1.20 x 0.60
			<b>X</b>	
<b>Clasificación del deterioro según el índice de severidad</b>				
Nivel Bajo		< a 3 mm		
Nivel Medio		3mm<= Anchura de fisura <= 10mm		
Nivel Alto		> 10mm		
<b>Resultado del índice de severidad</b>				
Alta

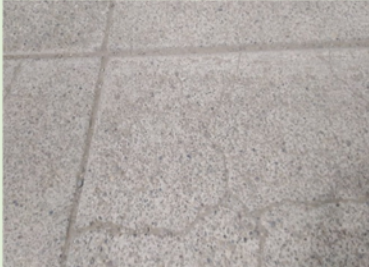
Fallas del tramo 1 - Ficha de Inspección: 15

Grietas de Esquina	Grietas que intersectan una junta transversal con una junta longitudinal	_ Sobrecarga en las esquinas. _ Por humedad. _ Por exceso de carga.		
<b>Evaluación del índice de severidad</b>					
Av./Cuadra/etc.	Tipo de Falla	Severidad			Dimensión
		Baja	Media	Alta	A*L
Miguel Grau	Grietas de esquina			<b>X</b>	0.80 x 0.90
<b>Clasificación del deterioro según el índice de severidad</b>					
Nivel Bajo		< a 3 mm			
Nivel Medio		3mm<= Anchura de fisura <= 10mm			
Nivel Alto		> 10mm			
<b>Resultado del índice de severidad</b>					
<b>Alta</b>

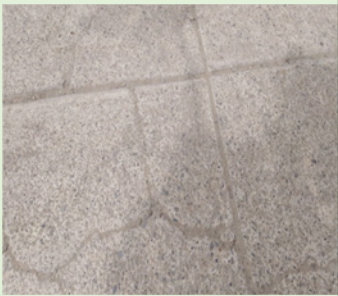
Fallas del tramo 2 - Ficha de Inspección: 16

Grietas de Esquina	Grietas que intersectan una junta transversal con una junta longitudinal	<ul style="list-style-type: none"> <li>_ Sobrecarga en las esquinas.</li> <li>_ Por humedad.</li> <li>_ Por exceso de carga.</li> </ul>		
<b>Evaluación del índice de severidad</b>					
Av./Cuadra/etc.	Tipo de Falla	Severidad		Dimensión	
		Baja	Media	Alta	A*L
Miguel Grau	Grietas de esquina			<b>X</b>	0.80 x 0.90
<b>Clasificación del deterioro según el índice de severidad</b>					
Nivel Bajo		< a 3 mm			
Nivel Medio		3mm<= Anchura de fisura <= 10mm			
Nivel Alto		> 10mm			
<b>Resultado del índice de severidad</b>					
<b>Alta</b>

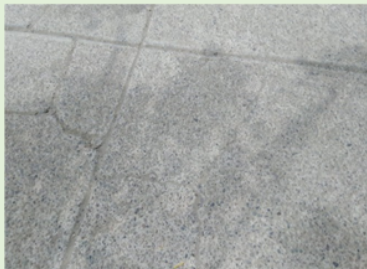
Fallas del tramo 2 - Ficha de Inspección: 17

Grietas de Esquina	Grietas que intersectan una junta transversal con una junta longitudinal	<ul style="list-style-type: none"> <li>_ Sobrecarga en las esquinas.</li> <li>_ Por humedad.</li> <li>_ Por exceso de carga.</li> </ul>		
<b>Evaluación del índice de severidad</b>					
Av./Cuadra/etc.	Tipo de Falla	Severidad			Dimensión
		Baja	Media	Alta	A*L
Miguel Grau	Grietas de esquina			<b>X</b>	1.00 x 1.00
<b>Clasificación del deterioro según el índice de severidad</b>					
Nivel Bajo		< a 3 mm			
Nivel Medio		3mm<= Anchura de fisura <= 10mm			
Nivel Alto		> 10mm			
<b>Resultado del índice de severidad</b>					
<b>Alta</b>

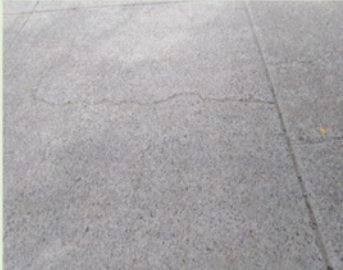
Fallas del tramo 2 - Ficha de Inspección: 18

Grietas Longitudinales	Grietas que son paralelas al eje del pavimento	<ul style="list-style-type: none"> <li>_ Exceso de carga pesada.</li> <li>_ Un mal estudio de suelo.</li> <li>_ Un asentamiento mal calculado.</li> </ul>		
<b>Evaluación del índice de severidad</b>					
Av./Cuadra/etc.	Tipo de Falla	Severidad			Dimensión
		Baja	Medi a	Alta	A*L
Miguel Grau	Grietas Longitudinales			<b>X</b>	1.30 x 2.00
<b>Clasificación del deterioro según el índice de severidad</b>					
Nivel Bajo		< a 3 mm			
Nivel Medio		3mm<= Anchura de fisura <= 10mm			
Nivel Alto		> 10mm			
<b>Resultado del índice de severidad</b>					
<b>Alta</b>

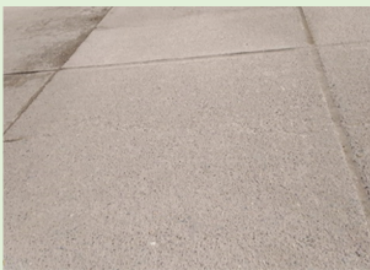
Fallas del tramo 2 - Ficha de Inspección: 20

Grietas Longitudinales	Grietas que son paralelas al eje del pavimento	_ Exceso de carga pesada. _ Un mal estudio de suelo. _ Un asentamiento mal calculado.		
<b>Evaluación del índice de severidad</b>					
Av./Cuadra/etc.	Tipo de Falla	Severidad			Dimensión
		Baja	Mediana	Alta	A*L
Miguel Grau	Grietas Longitudinales			<b>X</b>	1.10 x 3.00
<b>Clasificación del deterioro según el índice de severidad</b>					
Nivel Bajo		< a 3 mm			
Nivel Medio		3mm<= Anchura de fisura <= 10mm			
Nivel Alto		> 10mm			
<b>Resultado del índice de severidad</b>					
<b>Alta</b>

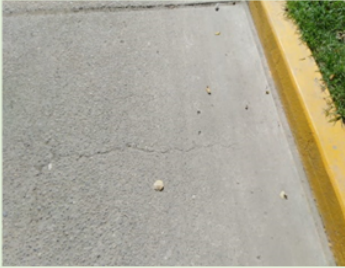
Fallas del tramo 2 - Ficha de Inspección: 21

Grietas Transversales	Grietas son perpendiculares al eje del pavimento	_ Un mal estudio de suelo. _ Exceso de carga pesada. _ Un asentamiento mal calculado.		
<b>Evaluación del índice de severidad</b>					
Av./Cuadra/etc.	Tipo de Falla	Severidad			Dimensión
		Baja	Media	Alta	A*L
Miguel Grau	Grietas Transversales			X	1.50 x 1.20
<b>Clasificación del deterioro según el índice de severidad</b>					
Nivel Bajo		< a 3 mm			
Nivel Medio		3mm<= Anchura de fisura <= 10mm			
Nivel Alto		> 10mm			
<b>Resultado del índice de severidad</b>					
<b>Alta</b>

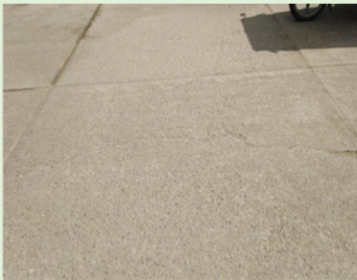
Fallas del tramo 2 - Ficha de Inspección: 22

Grietas Longitudinales	Grietas que son paralelas al eje del pavimento	_ Exceso de carga pesada. _ Un mal estudio de suelo. _ Un asentamiento mal calculado.		
<b>Evaluación del índice de severidad</b>					
Av./Cuadra/etc.	Tipo de Falla	Severidad			Dimensión
		Baja	Mediana	Alta	A*L
Miguel Grau	Grietas Longitudinales			<b>X</b>	1.00 x 3.00
<b>Clasificación del deterioro según el índice de severidad</b>					
Nivel Bajo		< a 3 mm			
Nivel Medio		3mm<= Anchura de fisura <= 10mm			
Nivel Alto		> 10mm			
<b>Resultado del índice de severidad</b>					
<b>Alta</b>

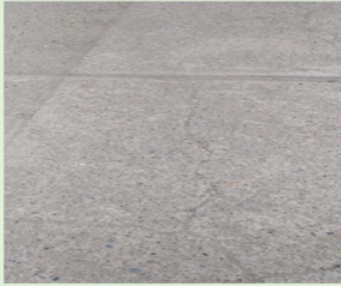
Fallas del tramo 2 - Ficha de Inspección: 24

Grietas Transversales	Grietas son perpendicular es al eje del pavimento	<ul style="list-style-type: none"> <li>_ Un mal estudio de suelo.</li> <li>_ Exceso de carga pesada.</li> <li>_ Un asentamiento mal calculado.</li> </ul>		
<b>Evaluación del índice de severidad</b>					
Av./Cuadra/etc.	Tipo de Falla	Severidad			Dimensión
		Baja	Media	Alta	A*L
Miguel Grau	Grietas Transversales			<b>X</b>	0.60 x 1.40
<b>Clasificación del deterioro según el índice de severidad</b>					
Nivel Bajo		< a 3 mm			
Nivel Medio		3mm<= Anchura de fisura <= 10mm			
Nivel Alto		> 10mm			
<b>Resultado del índice de severidad</b>					
<b>Alta</b>

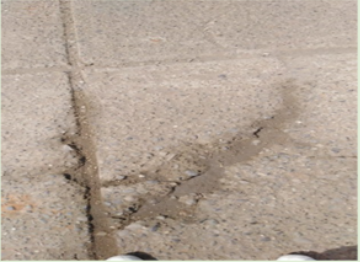
Fallas del tramo 2 - Ficha de Inspección: 27

Grietas de Esquina	Grietas que intersectan una junta transversal con una junta longitudinal	_ Sobrecarga en las esquinas. _ Por humedad. _ Por exceso de carga.		
<b>Evaluación del índice de severidad</b>					
Av./Cuadra/etc.	Tipo de Falla	Severidad			Dimensión
		Baja	Media	Alta	A*L
Miguel Grau	Grietas de esquina			<b>X</b>	0.80 x 0.80
<b>Clasificación del deterioro según el índice de severidad</b>					
Nivel Bajo					< a 3 mm
Nivel Medio		3mm<= Anchura de fisura <= 10mm			
Nivel Alto					> 10mm
<b>Resultado del índice de severidad</b>					
<b>Alta</b>

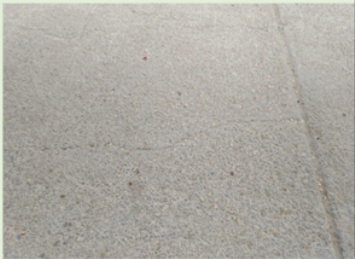
Fallas del tramo 3 - Ficha de Inspección: 32

Grietas Longitudinales	Grietas que son paralelas al eje del pavimento	<ul style="list-style-type: none"> <li>_ Exceso de carga pesada.</li> <li>_ Un mal estudio de suelo.</li> <li>_ Un asentamiento mal calculado.</li> </ul>		
<b>Evaluación del índice de severidad</b>					
Av./Cuadra/etc.	Tipo de Falla	Severidad			Dimensión
		Baja	Mediana	Alta	A*L
Miguel Grau	Grietas Longitudinales			<b>X</b>	1.40 x 1.60
<b>Clasificación del deterioro según el índice de severidad</b>					
Nivel Bajo		< a 3 mm			
Nivel Medio		3mm<= Anchura de fisura <= 10mm			
Nivel Alto		> 10mm			
<b>Resultado del índice de severidad</b>					
<b>Alta</b>

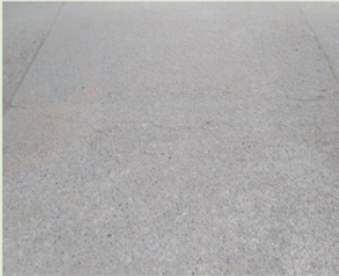
Fallas del tramo 3 - Ficha de Inspección: 33

Grietas Longitudinales	Grietas que son paralelas al eje del pavimento	<ul style="list-style-type: none"> <li>_ Exceso de carga pesada.</li> <li>_ Un mal estudio de suelo.</li> <li>_ Un asentamiento mal calculado.</li> </ul>		
<b>Evaluación del índice de severidad</b>					
Av./Cuadra/etc.	Tipo de Falla	Severidad			Dimensión
		Baja	Mediana	Alta	A*L
Miguel Grau	Grietas Longitudinales			<b>X</b>	1.40 x 3.00
<b>Clasificación del deterioro según el índice de severidad</b>					
Nivel Bajo		< a 3 mm			
Nivel Medio		3mm<= Anchura de fisura <= 10mm			
Nivel Alto		> 10mm			
<b>Resultado del índice de severidad</b>					
<b>Alta</b>

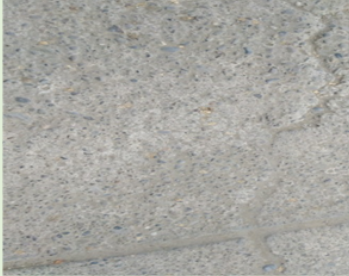
Fallas del tramo 3 - Ficha de Inspección: 34

Grietas Longitudinales	Grietas que son paralelas al eje del pavimento	_ Exceso de carga pesada. _ Un mal estudio de suelo. _ Un asentamiento mal calculado.		
<b>Evaluación del índice de severidad</b>					
Av./Cuadra/etc.	Tipo de Falla	Severidad			Dimensión
		Baja	Mediana	Alta	A*L
Miguel Grau	Grietas Longitudinales			<b>X</b>	1.10 x 1.00
<b>Clasificación del deterioro según el índice de severidad</b>					
Nivel Bajo		< a 3 mm			
Nivel Medio		3mm<= Anchura de fisura <= 10mm			
Nivel Alto		> 10mm			
<b>Resultado del índice de severidad</b>					
<b>Alta</b>

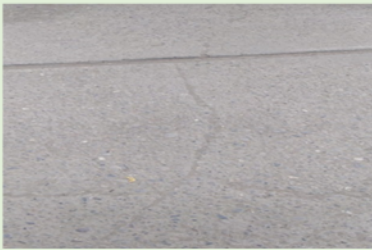
Fallas del tramo 4 - Ficha de Inspección: 40

Grietas Longitudinales	Grietas que son paralelas al eje del pavimento	_ Exceso de carga pesada. _ Un mal estudio de suelo. _ Un asentamiento mal calculado.		
<b>Evaluación del índice de severidad</b>					
Av./Cuadra/etc.	Tipo de Falla	Severidad			Dimensión
		Baja	Mediana	Alta	A*L
Miguel Grau	Grietas Longitudinales			<b>X</b>	1.20 x 3.00
<b>Clasificación del deterioro según el índice de severidad</b>					
Nivel Bajo		< a 3 mm			
Nivel Medio		3mm<= Anchura de fisura <= 10mm			
Nivel Alto		> 10mm			
<b>Resultado del índice de severidad</b>					
<b>Alta</b>

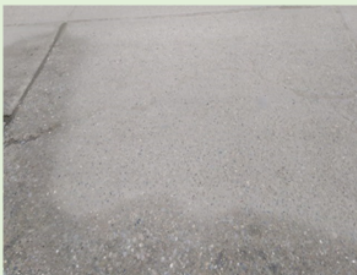
Fallas del tramo 4 - Ficha de Inspección: 43

Grietas Longitudinales	Grietas que son paralelas al eje del pavimento	<ul style="list-style-type: none"> <li>_ Exceso de carga pesada.</li> <li>_ Un mal estudio de suelo.</li> <li>_ Un asentamiento mal calculado.</li> </ul>		
<b>Evaluación del índice de severidad</b>					
Av./Cuadra/etc.	Tipo de Falla	Severidad			Dimensión
		Baja	Medi a	Alta	A*L
Miguel Grau	Grietas Longitudinales			<b>X</b>	1.20 x 3.00
<b>Clasificación del deterioro según el índice de severidad</b>					
Nivel Bajo		< a 3 mm			
Nivel Medio		3mm<= Anchura de fisura <= 10mm			
Nivel Alto		> 10mm			
<b>Resultado del índice de severidad</b>					
<b>Alta</b>

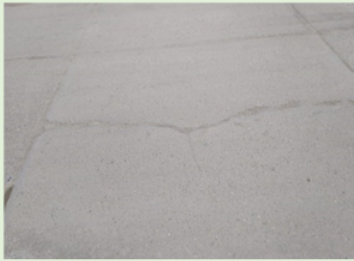
Fallas del tramo 5 - Ficha de Inspección: 44

Grietas Longitudinales	Grietas que son paralelas al eje del pavimento	_ Exceso de carga pesada. _ Un mal estudio de suelo. _ Un asentamiento mal calculado.		
<b>Evaluación del índice de severidad</b>					
Av./Cuadra/etc.	Tipo de Falla	Severidad			Dimensión
		Baja	Mediana	Alta	A*L
Miguel Grau	Grietas Longitudinales			<b>X</b>	1.20 x 3.00
<b>Clasificación del deterioro según el índice de severidad</b>					
Nivel Bajo		< a 3 mm			
Nivel Medio		3mm<= Anchura de fisura <= 10mm			
Nivel Alto		> 10mm			
<b>Resultado del índice de severidad</b>					
<b>Alta</b>

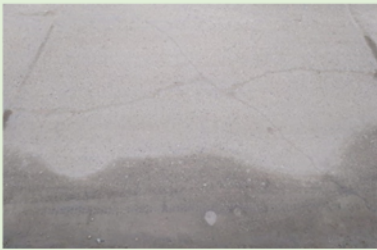
Fallas del tramo 5 - Ficha de Inspección: 46

Grietas Longitudinales	Grietas que son paralelas al eje del pavimento	_ Exceso de carga pesada. _ Un mal estudio de suelo. _ Un asentamiento mal calculado.		
<b>Evaluación del índice de severidad</b>					
Av./Cuadra/etc.	Tipo de Falla	Severidad			Dimensión
		Baja	Mediana	Alta	A*L
Miguel Grau	Grietas Longitudinales			<b>X</b>	1.10 x 3.00
<b>Clasificación del deterioro según el índice de severidad</b>					
Nivel Bajo		< a 3 mm			
Nivel Medio		3mm<= Anchura de fisura <= 10mm			
Nivel Alto		> 10mm			
<b>Resultado del índice de severidad</b>					
<b>Alta</b>

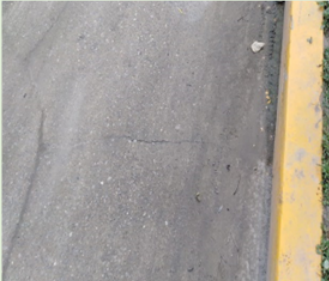
Fallas del tramo 5 - Ficha de Inspección: 50

Grietas Transversales	Grietas son perpendicular es al eje del pavimento	_ Un mal estudio de suelo. _ Exceso de carga pesada. _ Un asentamiento mal calculado.		
<b>Evaluación del índice de severidad</b>					
Av./Cuadra/etc.	Tipo de Falla	Severidad			Dimensión
		Baja	Media	Alta	A*L
Miguel Grau	Grietas Transversales			<b>X</b>	1.40 x 1.70
<b>Clasificación del deterioro según el índice de severidad</b>					
Nivel Bajo		< a 3 mm			
Nivel Medio		3mm<= Anchura de fisura <= 10mm			
Nivel Alto		> 10mm			
<b>Resultado del índice de severidad</b>					
<b>Alta</b>

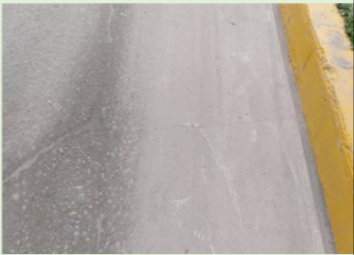
Fallas del tramo 5 - Ficha de Inspección: 53

Grietas Transversales	Grietas son perpendicular es al eje del pavimento	_ Un mal estudio de suelo. _ Exceso de carga pesada. _ Un asentamiento mal calculado.		
<b>Evaluación del índice de severidad</b>					
Av./Cuadra/etc.	Tipo de Falla	Severidad			Dimensión
		Baja	Media	Alta	A*L
Miguel Grau	Grietas Transversales			<b>X</b>	1.10 x 1.20
<b>Clasificación del deterioro según el índice de severidad</b>					
Nivel Bajo		< a 3 mm			
Nivel Medio		3mm<= Anchura de fisura <= 10mm			
Nivel Alto		> 10mm			
<b>Resultado del índice de severidad</b>					
<b>Alta</b>

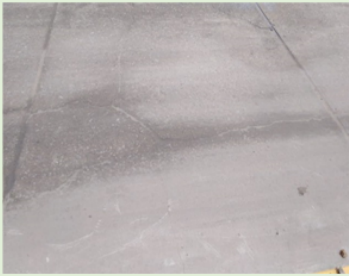
Fallas del tramo 5 - Ficha de Inspección: 54

Grietas Longitudinales	Grietas que son paralelas al eje del pavimento	_ Exceso de carga pesada. _ Un mal estudio de suelo. _ Un asentamiento mal calculado.		
<b>Evaluación del índice de severidad</b>					
Av./Cuadra/etc.	Tipo de Falla	Severidad			Dimensión
		Baja	Mediana	Alta	A*L
Miguel Grau	Grietas Longitudinales			<b>X</b>	1.20 x 3.00
<b>Clasificación del deterioro según el índice de severidad</b>					
Nivel Bajo		< a 3 mm			
Nivel Medio		3mm<= Anchura de fisura <= 10mm			
Nivel Alto		> 10mm			
<b>Resultado del índice de severidad</b>					
<b>Alta</b>

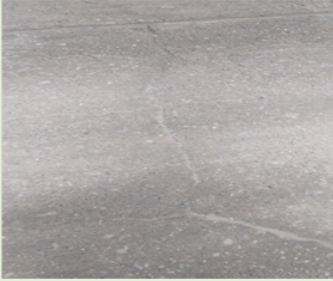
Fallas del tramo 5 - Ficha de Inspección: 55

Grietas Transversales	Grietas son perpendicular es al eje del pavimento	_Un mal estudio de suelo. _ Exceso de carga pesada. _ Un asentamiento mal calculado.		
<b>Evaluación del índice de severidad</b>					
Av./Cuadra/etc.	Tipo de Falla	Severidad			Dimensión
		Baja	Media	Alta	A*L
Miguel Grau	Grietas Transversales			<b>X</b>	1.00 x 1.20
<b>Clasificación del deterioro según el índice de severidad</b>					
Nivel Bajo		< a 3 mm			
Nivel Medio		3mm<= Anchura de fisura <= 10mm			
Nivel Alto		> 10mm			
<b>Resultado del índice de severidad</b>					
<b>Alta</b>

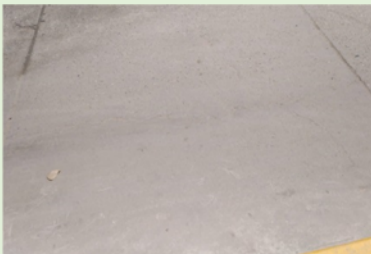
Fallas del tramo 6 - Ficha de Inspección: 58

Grietas Longitudinales	Grietas que son paralelas al eje del pavimento	<ul style="list-style-type: none"> <li>_ Exceso de carga pesada.</li> <li>_ Un mal estudio de suelo.</li> <li>_ Un asentamiento mal calculado.</li> </ul>		
<b>Evaluación del índice de severidad</b>					
Av./Cuadra/etc.	Tipo de Falla	Severidad			Dimensión
		Baja	Mediana	Alta	A*L
Miguel Grau	Grietas Longitudinales			<b>X</b>	1.10 x 3.00
<b>Clasificación del deterioro según el índice de severidad</b>					
Nivel Bajo		< a 3 mm			
Nivel Medio		3mm<= Anchura de fisura <= 10mm			
Nivel Alto		> 10mm			
<b>Resultado del índice de severidad</b>					
<b>Alta</b>

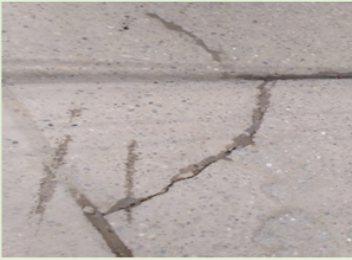
Fallas del tramo 6 - Ficha de Inspección: 62

Grietas de Esquina	Grietas que intersectan una junta transversal con una junta longitudinal	_ Sobrecarga en las esquinas. _ Por humedad. _ Por exceso de carga.		
<b>Evaluación del índice de severidad</b>					
Av./Cuadra/etc.	Tipo de Falla	Severidad			Dimensión
		Baja	Media	Alta	A*L
Miguel Grau	Grietas de esquina			<b>X</b>	0.90 x 0.80
<b>Clasificación del deterioro según el índice de severidad</b>					
Nivel Bajo		< a 3 mm			
Nivel Medio		3mm<= Anchura de fisura <= 10mm			
Nivel Alto		> 10mm			
<b>Resultado del índice de severidad</b>					
<b>Alta</b>

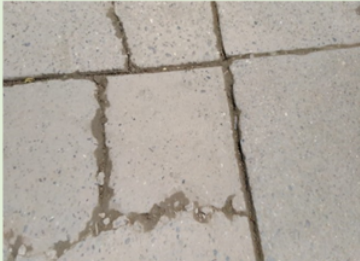
Fallas del tramo 6 - Ficha de Inspección: 67

Grietas de Esquina	Grietas que intersectan una junta transversal con una junta longitudinal	<ul style="list-style-type: none"> <li>_ Sobrecarga en las esquinas.</li> <li>_ Por humedad.</li> <li>_ Por exceso de carga.</li> </ul>		
<b>Evaluación del índice de severidad</b>					
Av./Cuadra/etc.	Tipo de Falla	Severidad			Dimensión
		Baja	Media	Alta	A*L
Miguel Grau	Grietas de esquina			<b>X</b>	0.70 x 0.70
<b>Clasificación del deterioro según el índice de severidad</b>					
Nivel Bajo		< a 3 mm			
Nivel Medio		3mm<= Anchura de fisura <= 10mm			
Nivel Alto		> 10mm			
<b>Resultado del índice de severidad</b>					
<b>Alta</b>

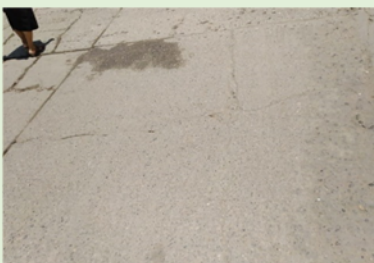
Fallas del tramo 7 - Ficha de Inspección: 69

Grietas Longitudinales	Grietas que son paralelas al eje del pavimento	_ Exceso de carga pesada. _ Un mal estudio de suelo. _ Un asentamiento mal calculado.		
<b>Evaluación del índice de severidad</b>					
Av./Cuadra/etc.	Tipo de Falla	Severidad			Dimensión
		Baja	Mediana	Alta	A*L
Miguel Grau	Grietas Longitudinales			<b>X</b>	1.10 x 3.00
<b>Clasificación del deterioro según el índice de severidad</b>					
Nivel Bajo		< a 3 mm			
Nivel Medio		3mm<= Anchura de fisura <= 10mm			
Nivel Alto		> 10mm			
<b>Resultado del índice de severidad</b>					
<b>Alta</b>

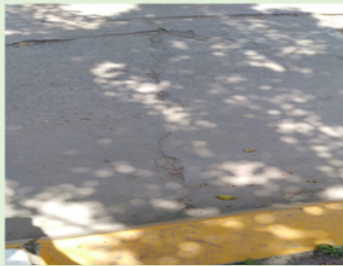
Fallas del tramo 7 - Ficha de Inspección: 75

Grietas Transversales	Grietas son perpendiculares al eje del pavimento	<ul style="list-style-type: none"> <li>_ Un mal estudio de suelo.</li> <li>_ Exceso de carga pesada.</li> <li>_ Un asentamiento mal calculado.</li> </ul>		
<b>Evaluación del índice de severidad</b>					
Av./Cuadra/etc.	Tipo de Falla	Severidad			Dimensión
		Baja	Media	Alta	A*L
Miguel Grau	Grietas Transversales			<b>X</b>	1.00 x 1.80
<b>Clasificación del deterioro según el índice de severidad</b>					
Nivel Bajo		< a 3 mm			
Nivel Medio		3mm<= Anchura de fisura <= 10mm			
Nivel Alto		> 10mm			
<b>Resultado del índice de severidad</b>					
<b>Alta</b>

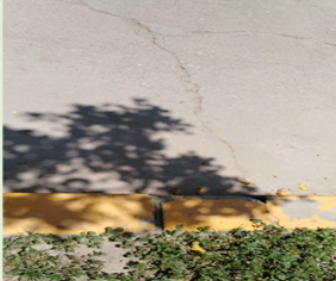
Fallas del tramo 7 - Ficha de Inspección: 76

Grietas Transversales	Grietas son perpendicular es al eje del pavimento	_ Un mal estudio de suelo. _ Exceso de carga pesada. _ Un asentamiento mal calculado.		
<b>Evaluación del índice de severidad</b>					
Av./Cuadra/etc.	Tipo de Falla	Severidad			Dimensión
		Baja	Media	Alta	A*L
Miguel Grau	Grietas Transversales			<b>X</b>	1.90 x 1.55
<b>Clasificación del deterioro según el índice de severidad</b>					
Nivel Bajo		< a 3 mm			
Nivel Medio		3mm<= Anchura de fisura <= 10mm			
Nivel Alto		> 10mm			
<b>Resultado del índice de severidad</b>					
<b>Alta</b>

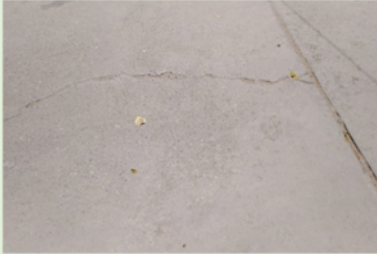
Fallas del tramo 7 - Ficha de Inspección: 77

Grietas Longitudinales	Grietas que son paralelas al eje del pavimento	<ul style="list-style-type: none"> <li>_ Exceso de carga pesada.</li> <li>_ Un mal estudio de suelo.</li> <li>_ Un asentamiento mal calculado.</li> </ul>		
<b>Evaluación del índice de severidad</b>					
Av./Cuadra/etc.	Tipo de Falla	Severidad			Dimensión
		Baja	Medi a	Alta	A*L
Miguel Grau	Grietas Longitudinales			<b>X</b>	1.55 x 2.10
<b>Clasificación del deterioro según el índice de severidad</b>					
Nivel Bajo		< a 3 mm			
Nivel Medio		3mm<= Anchura de fisura <= 10mm			
Nivel Alto		> 10mm			
<b>Resultado del índice de severidad</b>					
<b>Alta</b>

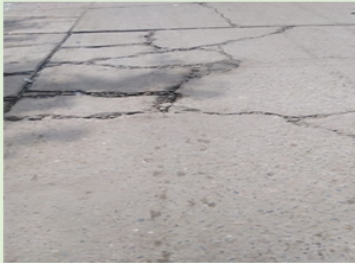
Fallas del tramo 7 - Ficha de Inspección: 80

Losas Divididas	se dividen por grietas en al menos cuatro piezas debido a sobrecarga o ayuda insuficiente	_ Exceso de cargas pesadas genera fatiga al concreto. _ Falta de soporte de cargas.		
<b>Evaluación del índice de severidad</b>					
		Severidad			Dimensión
Av./Cuadra/etc.	Tipo de Falla	Baja	Mediana	Alta	A*L
Miguel Grau	Losas Divididas		X		3.00 x 3.00
<b>Clasificación del deterioro según el índice de severidad</b>					
Nivel Bajo		4 ó 5 (N° de paños en que se divide la losa)			
Nivel Medio		De 6 a 8 (N° de paños en que se divide la losa)			
Nivel Alto		Más de 8 (N° de paños en que se divide la losa)			
<b>Resultado del índice de severidad</b>					
Media

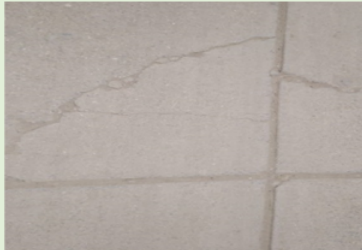
Fallas del tramo 8 - Ficha de Inspección: 87

Grietas de Esquina	Grietas que intersectan una junta transversal con una junta longitudinal	_ Sobrecarga en las esquinas. _ Por humedad. _ Por exceso de carga.		
<b>Evaluación del índice de severidad</b>					
Av./Cuadra/etc.  Miguel Grau	Tipo de Falla  Grietas de esquina	Severidad			Dimensión  A*L  0.85 x 1.10
		Baja	Media	Alta	
				<b>X</b>	
<b>Clasificación del deterioro según el índice de severidad</b>					
Nivel Bajo		< a 3 mm			
Nivel Medio		3mm<= Anchura de fisura <= 10mm			
Nivel Alto		> 10mm			
<b>Resultado del índice de severidad</b>					
Alta

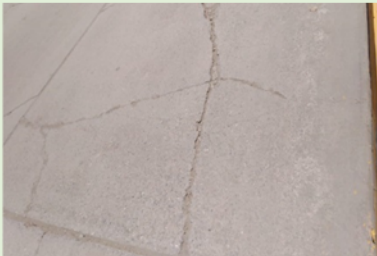
Fallas del tramo 8 - Ficha de Inspección: 89

Grietas Longitudinales	Grietas que son paralelas al eje del pavimento	<ul style="list-style-type: none"> <li>_ Exceso de carga pesada.</li> <li>_ Un mal estudio de suelo.</li> <li>_ Un asentamiento mal calculado.</li> </ul>		
<b>Evaluación del índice de severidad</b>					
Av./Cuadra/etc.	Tipo de Falla	Severidad			Dimensión
		Baja	Mediana	Alta	A*L
Miguel Grau	Grietas Longitudinales			<b>X</b>	1.20 x 3.00
<b>Clasificación del deterioro según el índice de severidad</b>					
Nivel Bajo		< a 3 mm			
Nivel Medio		3mm<= Anchura de fisura <= 10mm			
Nivel Alto		> 10mm			
<b>Resultado del índice de severidad</b>					
<b>Alta</b>

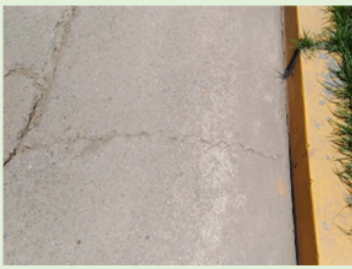
Fallas del tramo 8 - Ficha de Inspección: 91

Grietas Transversales	Grietas son perpendiculares al eje del pavimento	<ul style="list-style-type: none"> <li>_ Un mal estudio de suelo.</li> <li>_ Exceso de carga pesada.</li> <li>_ Un asentamiento mal calculado.</li> </ul>		
<b>Evaluación del índice de severidad</b>					
Av./Cuadra/etc.	Tipo de Falla	Severidad			Dimensión
		Baja	Media	Alta	A*L
Miguel Grau	Grietas Transversales			<b>X</b>	1.20 x 1.30
<b>Clasificación del deterioro según el índice de severidad</b>					
Nivel Bajo		< a 3 mm			
Nivel Medio		3mm<= Anchura de fisura <= 10mm			
Nivel Alto		> 10mm			
<b>Resultado del índice de severidad</b>					
<b>Alta</b>

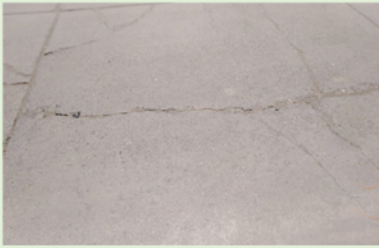
Fallas del tramo 8 - Ficha de Inspección: 95

Grietas Longitudinales	Grietas que son paralelas al eje del pavimento	<ul style="list-style-type: none"> <li>_ Exceso de carga pesada.</li> <li>_ Un mal estudio de suelo.</li> <li>_ Un asentamiento mal calculado.</li> </ul>		
<b>Evaluación del índice de severidad</b>					
Av./Cuadra/etc.	Tipo de Falla	Severidad			Dimensión
		Baja	Mediana	Alta	A*L
Miguel Grau	Grietas Longitudinales			<b>X</b>	1.40 x 3.00
<b>Clasificación del deterioro según el índice de severidad</b>					
Nivel Bajo		< a 3 mm			
Nivel Medio		3mm<= Anchura de fisura <= 10mm			
Nivel Alto		> 10mm			
<b>Resultado del índice de severidad</b>					
<b>Alta</b>

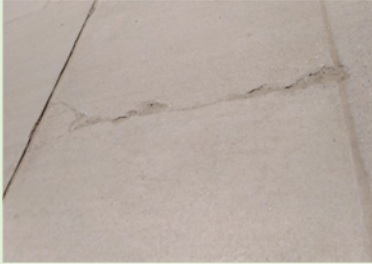
Fallas del tramo 8 - Ficha de Inspección: 97

Falla Presente  Grietas Longitudinales	Descripción de Fallas  Grietas que son paralelas al eje del pavimento	Causa  _ Exceso de carga pesada. _ Un mal estudio de suelo. _ Un asentamiento mal calculado.		
<b>Evaluación del índice de severidad</b>					
Av./Cuadra/etc.	Tipo de Falla	Severidad			Dimensión
		Baja	Mediana	Alta	A*L
Miguel Grau	Grietas Longitudinales			<b>X</b>	1.30 x 3.00
<b>Clasificación del deterioro según el índice de severidad</b>					
Nivel Bajo		< a 3 mm			
Nivel Medio		3mm<= Anchura de fisura <= 10mm			
Nivel Alto		> 10mm			
<b>Resultado del índice de severidad</b>					
<b>Alta</b>

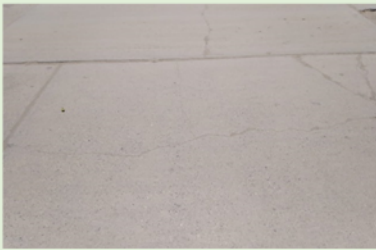
Fallas del tramo 8 - Ficha de Inspección: 98

Grietas Longitudinales	Grietas que son paralelas al eje del pavimento	_ Exceso de carga pesada. _ Un mal estudio de suelo. _ Un asentamiento mal calculado.		
<b>Evaluación del índice de severidad</b>					
Av./Cuadra/etc.	Tipo de Falla	Severidad			Dimensión
		Baja	Mediana	Alta	A*L
Miguel Grau	Grietas Longitudinales		<b>X</b>		1.40 x 3.00
<b>Clasificación del deterioro según el índice de severidad</b>					
Nivel Bajo		< a 3 mm			
Nivel Medio		3mm<= Anchura de fisura <= 10mm			
Nivel Alto		> 10mm			
<b>Resultado del índice de severidad</b>					
<b>Media</b>

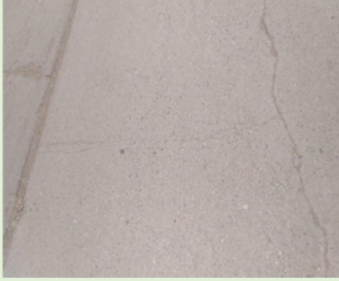
Fallas del tramo 8 - Ficha de Inspección: 99

Grietas Transversales	Grietas son perpendicular es al eje del pavimento	_ Un mal estudio de suelo. _ Exceso de carga pesada. _ Un asentamiento mal calculado.		
<b>Evaluación del índice de severidad</b>					
Av./Cuadra/etc.	Tipo de Falla	Severidad			Dimensión
		Baja	Media	Alta	A*L
Miguel Grau	Grietas Transversales	<b>X</b>			1.40 x 1.40
<b>Clasificación del deterioro según el índice de severidad</b>					
Nivel Bajo		< a 3 mm			
Nivel Medio		3mm<= Anchura de fisura <= 10mm			
Nivel Alto		> 10mm			
<b>Resultado del índice de severidad</b>					
<b>Baja</b>

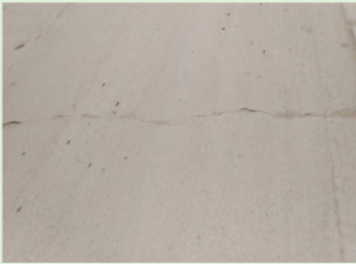
Fallas del tramo 9 - Ficha de Inspección: 100

Grietas Transversales	Grietas son perpendiculares al eje del pavimento	<ul style="list-style-type: none"> <li>_ Un mal estudio de suelo.</li> <li>_ Exceso de carga pesada.</li> <li>_ Un asentamiento mal calculado.</li> </ul>		
<b>Evaluación del índice de severidad</b>					
Av./Cuadra/etc.	Tipo de Falla	Severidad			Dimensión
		Baja	Media	Alta	A*L
Miguel Grau	Grietas Transversales			<b>X</b>	1.20 x 3.00
<b>Clasificación del deterioro según el índice de severidad</b>					
Nivel Bajo		< a 3 mm			
Nivel Medio		3mm<= Anchura de fisura <= 10mm			
Nivel Alto		> 10mm			
<b>Resultado del índice de severidad</b>					
<b>Alta</b>

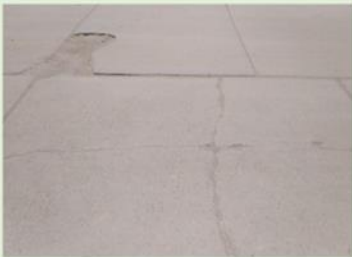
Fallas del tramo 9 - Ficha de Inspección: 101

Grietas Longitudinales	Grietas que son paralelas al eje del pavimento	_ Exceso de carga pesada. _ Un mal estudio de suelo. _ Un asentamiento mal calculado.		
<b>Evaluación del índice de severidad</b>					
Av./Cuadra/etc.	Tipo de Falla	Severidad			Dimensión
		Baja	Mediana	Alta	A*L
Miguel Grau	Grietas Longitudinales		X		1.30 x 3.00
<b>Clasificación del deterioro según el índice de severidad</b>					
Nivel Bajo		< a 3 mm			
Nivel Medio		3mm<= Anchura de fisura <= 10mm			
Nivel Alto		> 10mm			
<b>Resultado del índice de severidad</b>					
Media

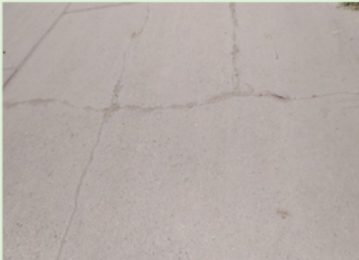
Fallas del tramo 9 - Ficha de Inspección: 102

Grietas Transversales	Grietas son perpendiculares al eje del pavimento	<ul style="list-style-type: none"> <li>_ Un mal estudio de suelo.</li> <li>_ Exceso de carga pesada.</li> <li>_ Un asentamiento mal calculado.</li> </ul>		
<b>Evaluación del índice de severidad</b>					
Av./Cuadra/etc.	Tipo de Falla	Severidad			Dimensión
		Baja	Media	Alta	A*L
Miguel Grau	Grietas Transversales			<b>X</b>	1.80 x 3.00
<b>Clasificación del deterioro según el índice de severidad</b>					
Nivel Bajo		< a 3 mm			
Nivel Medio		3mm<= Anchura de fisura <= 10mm			
Nivel Alto		> 10mm			
<b>Resultado del índice de severidad</b>					
<b>Alta</b>

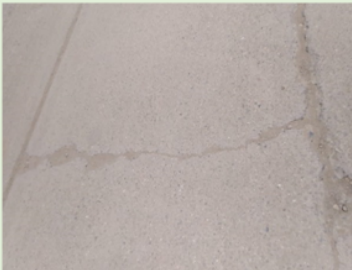
Fallas del tramo 9 - Ficha de Inspección: 106

Grietas Transversales	Grietas son perpendicular es al eje del pavimento	_ Un mal estudio de suelo. _ Exceso de carga pesada. _ Un asentamiento mal calculado.		
<b>Evaluación del índice de severidad</b>					
Av./Cuadra/etc.	Tipo de Falla	Severidad			Dimensión
		Baja	Media	Alta	A*L
Miguel Grau	Grietas Transversales			<b>X</b>	1.90 x 1.80
<b>Clasificación del deterioro según el índice de severidad</b>					
Nivel Bajo		< a 3 mm			
Nivel Medio		3mm<= Anchura de fisura <= 10mm			
Nivel Alto		> 10mm			
<b>Resultado del índice de severidad</b>					
<b>Alta</b>

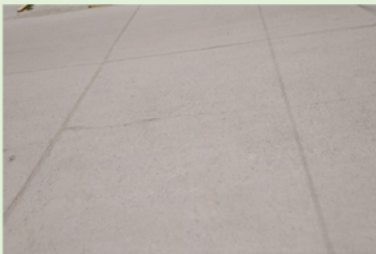
Fallas del tramo 9 - Ficha de Inspección: 108

Grietas Longitudinales	Grietas que son paralelas al eje del pavimento	_ Exceso de carga pesada. _ Un mal estudio de suelo. _ Un asentamiento mal calculado.		
<b>Evaluación del índice de severidad</b>					
Av./Cuadra/etc.	Tipo de Falla	Severidad			Dimensión
		Baja	Mediana	Alta	A*L
Miguel Grau	Grietas Longitudinales			<b>X</b>	1.75 x 3.00
<b>Clasificación del deterioro según el índice de severidad</b>					
Nivel Bajo		< a 3 mm			
Nivel Medio		3mm<= Anchura de fisura <= 10mm			
Nivel Alto		> 10mm			
<b>Resultado del índice de severidad</b>					
<b>Alta</b>

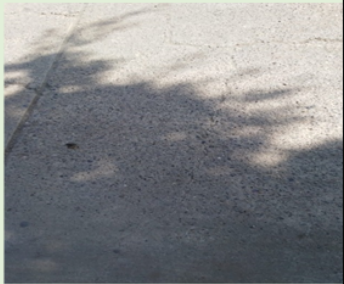
Fallas del tramo 11 - Ficha de Inspección: 111

Grietas Transversales	Grietas son perpendicular es al eje del pavimento	<ul style="list-style-type: none"> <li>_ Un mal estudio de suelo.</li> <li>_ Exceso de carga pesada.</li> <li>_ Un asentamiento mal calculado.</li> </ul>		
<b>Evaluación del índice de severidad</b>					
Av./Cuadra/etc.	Tipo de Falla	Severidad			Dimensión A*L
		Baja	Media	Alta	
Miguel Grau	Grietas Transversales			<b>X</b>	0.87 x 2.00
<b>Clasificación del deterioro según el índice de severidad</b>					
Nivel Bajo		< a 3 mm			
Nivel Medio		3mm<= Anchura de fisura <= 10mm			
Nivel Alto		> 10mm			
<b>Resultado del índice de severidad</b>					
<b>Alta</b>
