**Evaluación del pavimento flexible de la Avenida los Pescadores  
hasta la Avenida Camino Real, Chimbote, Ancash – 2021.**

**Propuesta de mejora**

**TESIS PARA OBTENER EL TÍTULO PROFESIONAL DE INGENIERA CIVIL**

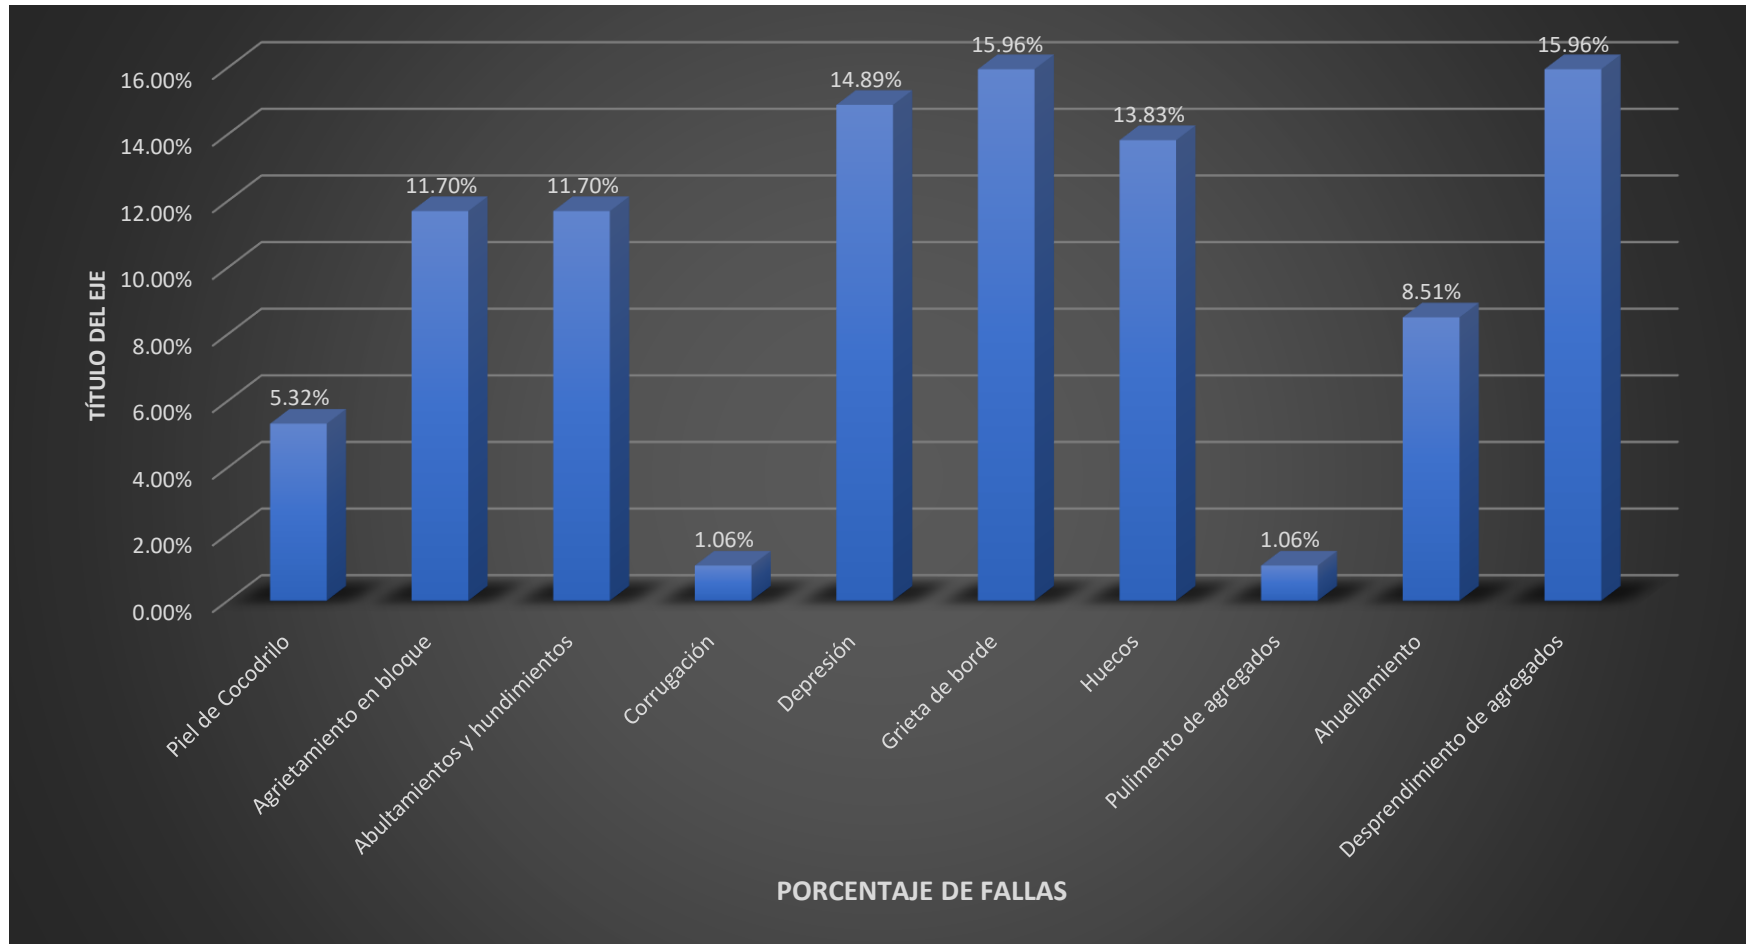
Gráfico 2. Porcentaje de fallas según la metodología PCI

En el gráfico 2, se realizó un resumen total de las fallas que se presentan en el pavimento flexible de la Av. Los Pescadores hasta la Av. Camino Real según la metodología VIZIR, teniendo como fallas principales, piel de cocodrilo con un 5.32%, agrietamiento en bloque 11.70%, abultamientos y hundimientos 11.70%, corrugación 1.06%, depresión 14.89%, grieta de borde 15.96%, huecos 13.83%, pulimento de agregados 1.06%, ahuellamiento 8.51% y 15.96% desprendimiento de agregados

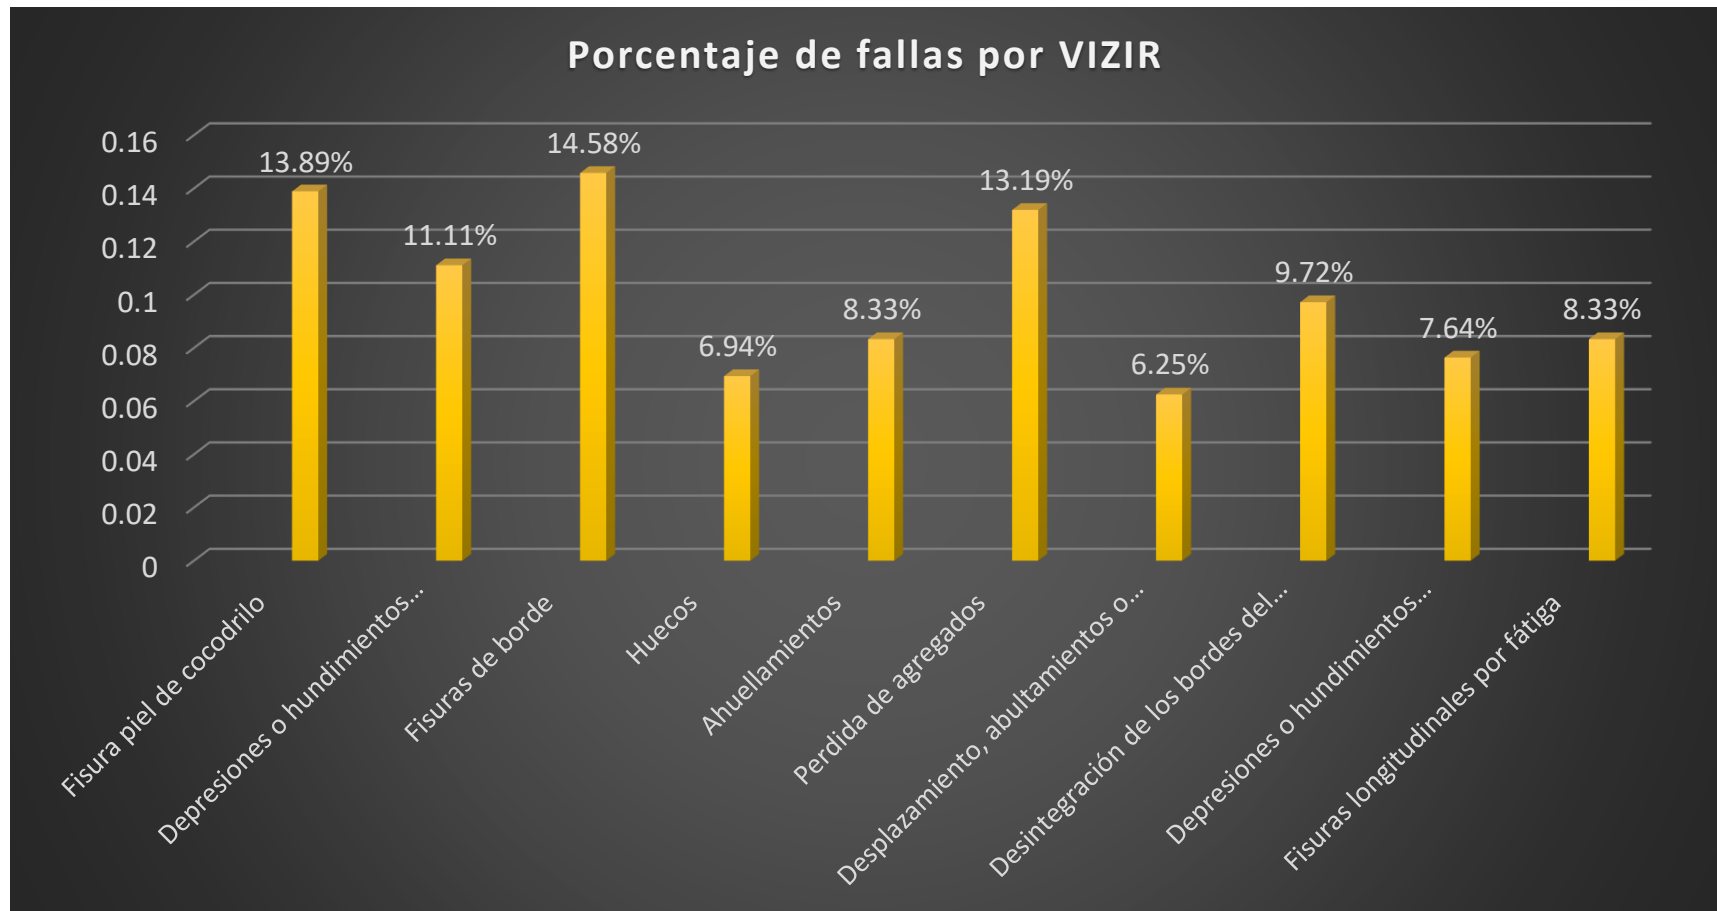
Gráfico.3. Porcentaje de fallas en el pavimento flexible, según la metodología VIZIR

La tabla 4, nos indica las fallas que se presentan según la metodología VIZIR, cada una con sus porcentajes, teniendo como mayor falla prominente a las fisuras de borde con 14.58%.

En el gráfico 3, se detalla estadísticamente un resumen general de calificación de todas las fallas según la metodológica VIZIR, teniendo como mayor porcentaje a Fisuras de borde en el pavimento de la Av. Los Pescadores hasta la Av. Camino Real

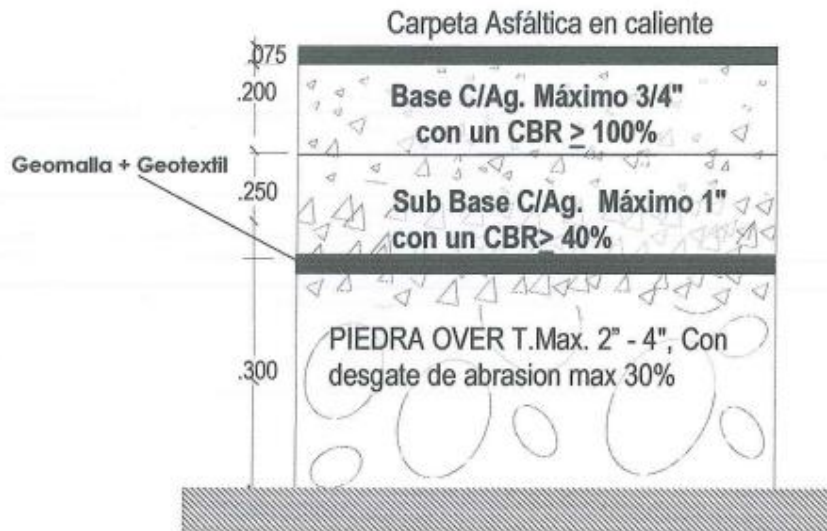
fig. N° 01

- El mejoramiento del terreno de fundación se desplanta desde 0.00 m hasta 0.825 m. de profundidad a partir de la rasante, y consiste en:
- CAPA 01: Consistente en piedra over de tamaño máximo de 2-4" en un espesor de 0.30 m, esta capa actuará como protector, rompiendo la ascensión capilar y evitando cualquier tipo de filtración que dañe la carretera. **Ver fig. 01.**

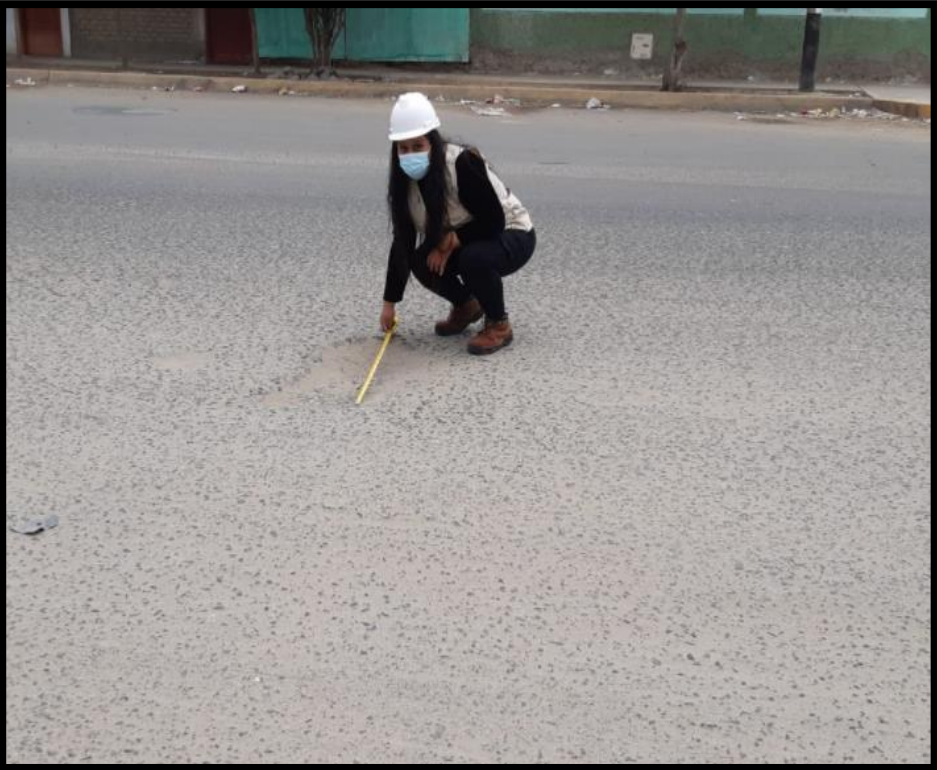
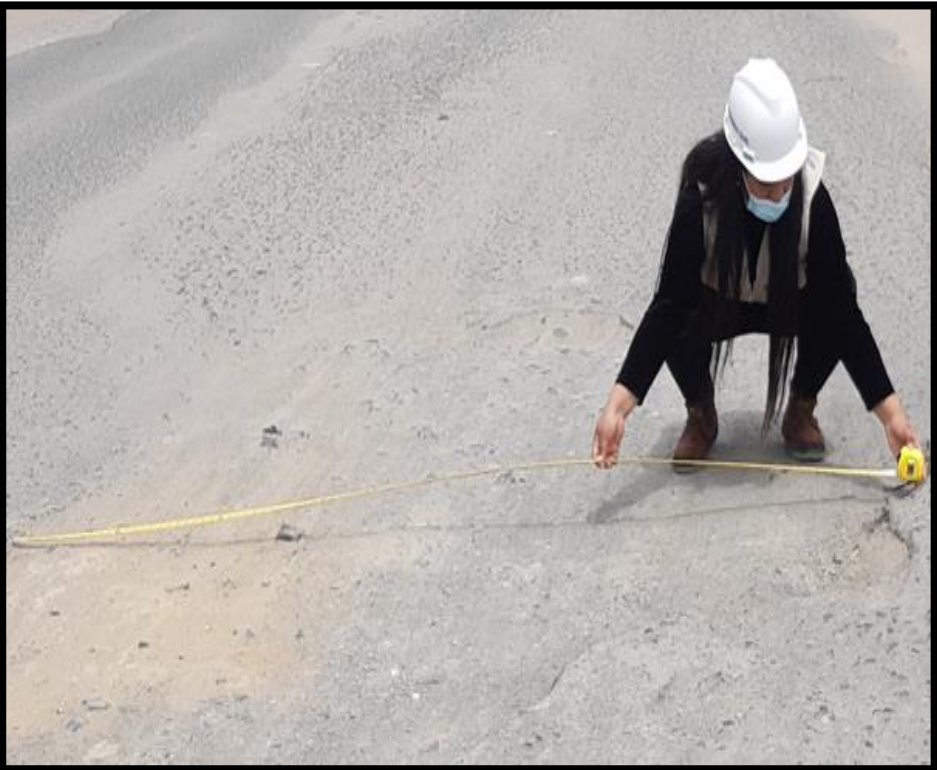
Evaluación de fallas existentes en el pavimento flexible
