**UNIVERSIDAD CÉSAR VALLEJO**

Análisis comparativo de métodos PCI y VIZIR aplicados en evaluación del pavimento flexible, tramo San Juan de Pueblo Libre – Ancash 2021

**TESIS PARA OBTENER EL TITULO PROFESIONAL DE INGENIERO CIVIL**

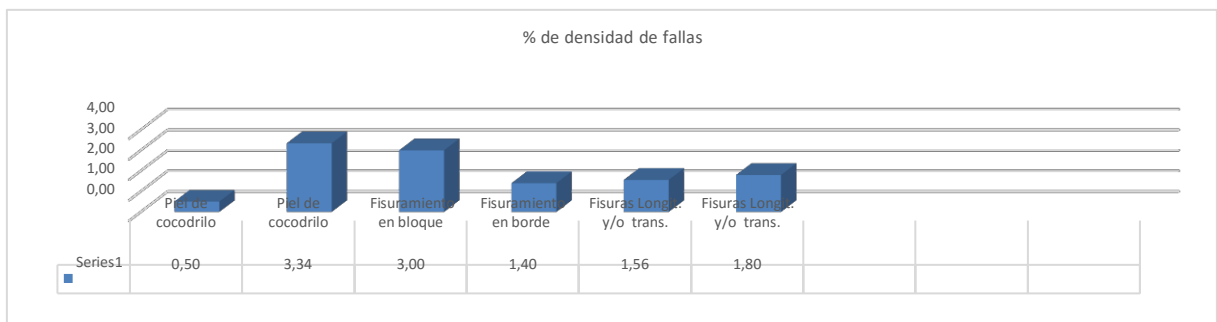
**Figura 6. Porcentaje de densidad de fallas del 1º tramo**

INVENTARIO DE FALLAS EXISTENTES								
Falla	Unidad	Severidad	LARGO m	ANCHO m	PROF. m	TOTAL		
Piel de cocodrilo	m2	L	2.1	0.6		1.26		
Piel de cocodrilo	m2	M	15.2	0.55		8.36		
Fisuramiento en bloque	m2	L	7.5	1		7.5		
Fisuramiento en borde	m	L	3.5			3.5		
Fisuras Longit. y/o trans.	m	L	3.9			3.9		
Fisuras Longit. y/o trans.	m	H	4.5			4.5		
VALORES DEDUCIDOS DE FALLAS EXISTENTES								
Falla	Unidad	Severidad	TOTAL	Densidad %	VD (mayor a 2)-tabla	VDT (valor deducido más alto)	VDT máximo	#máximo VD
Piel de cocodrilo	m2	L	1.26	0.50	7	<b>35</b>	<b>6.97</b>	7
Piel de cocodrilo	m2	M	8.36	3.34	35			
Fisuramiento en bloque	m2	L	7.5	3.00	2			
Fisuramiento en borde	m	L	3.5	1.40	2			
Fisuras Longit. y/o trans.	m	L	3.9	1.56	0			
Fisuras Longit. y/o trans.	m	H	4.5	1.80	12	q (valores deducidos mayor a 2)		
						<b>3</b>		
CALCULO DEL PCI								
VALORES DEDUCIDOS					VDT	Q	VDC (ábaco)	
35	12	6.79			<b>53.79</b>	<b>3</b>	<b>34.1</b>

<b>HDV</b>	<b>39</b>
<b>PCI</b>	<b>61</b>
<b>CLASIFICACIÓN</b>	
<b>BUENO</b>

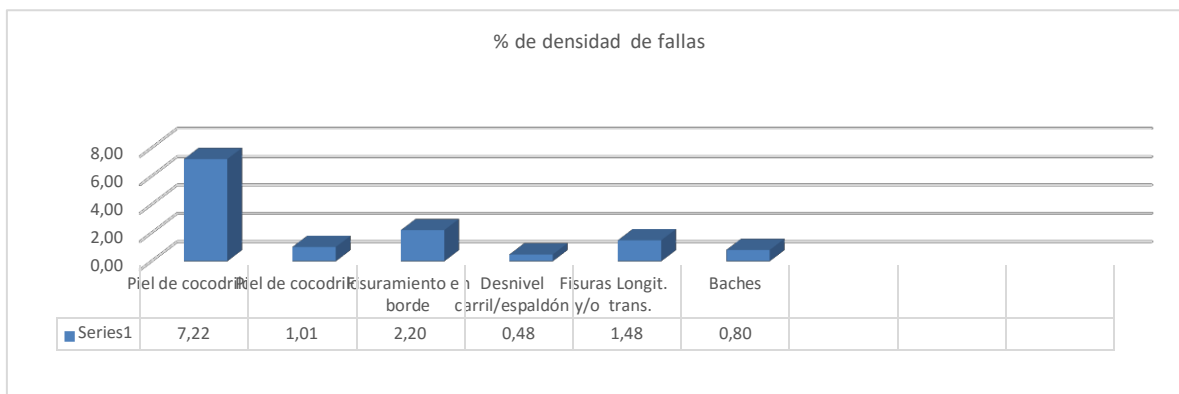
Figura 7. Porcentaje de densidad de fallas del 2º tramo

INVENTARIO DE FALLAS EXISTENTES										
Falla	Unidad	Severidad	LARGO m	ANCHO m	Und	TOTAL				
Piel de cocodrilo	m2	M	3.5	1.5		5.25				
Piel de cocodrilo	m2	M	2.5	1		2.5				
Piel de cocodrilo	m2	M	4.9	2.1		10.29				
Piel de cocodrilo	m2	H	2.8	0.9		2.52				
Fisuramiento en borde	m	L	3.6			3.6				
Fisuramiento en borde	m	L	1.9			1.9				
Desnivel carril/espaldón	m	M	1.2			1.2				
Fisuras Longit. y/o trans.	m	M	3.7			3.7				
Baches	und	L			2	2				
VALORES DEDUCIDOS DE FALLAS EXISTENTES										
Falla	Unidad	Severidad	TOTAL	Densidad %	VD (mayor a 2)- tabla	VDT (valor deducido mas alto)	VDT maximo	#maximo VD		
Piel de cocodrilo	m2	M	18.04	7.22	42	<b>42</b>	<b>6.33</b>	7		
Piel de cocodrilo	m2	H	2.52	1.01	31					
Fisuramiento en borde	m	L	5.5	2.20	2.4					
Desnivel carril/espaldón	m	M	1.2	0.48	0					
Fisuras Longit. y/o trans.	m	M	3.7	1.48	3					
Baches	und	L	2	0.80	18	q (valores deducidos mayor a 2)				
						<b>5</b>

CALCULO DEL PCI										
VALORES DEDUCIDOS						CDT	Q	CDV (ábaco)		
42	31	18	3	2.4		<b>96.4</b>	<b>5</b>	<b>52</b>		
42	31	18	3	2		<b>96</b>	<b>4</b>	<b>55</b>		
42	31	18	2	2		<b>95</b>	<b>3</b>	<b>59.1</b>		
42	31	2	2	2		<b>79</b>	<b>2</b>	<b>57</b>		
42	2	2	2	2		<b>50</b>	<b>1</b>	<b>50</b>

<b>HDV</b>	<b>59.1</b>
<b>PCI</b>	<b>40.9</b>

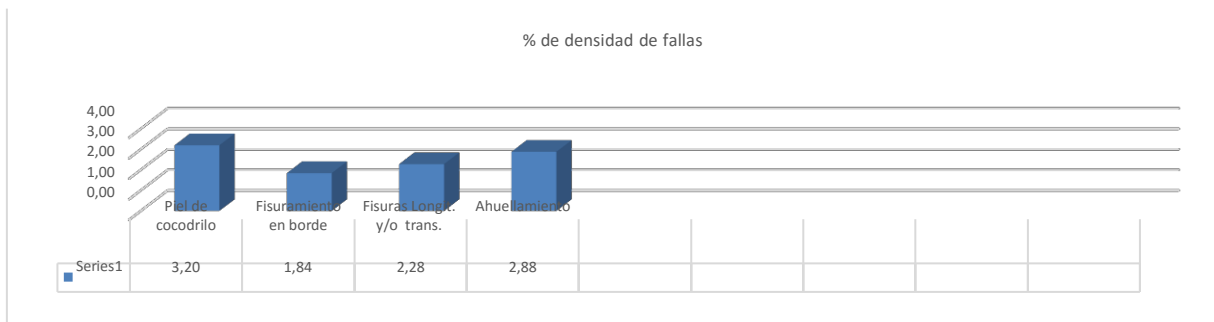
**Figura 8. Porcentaje de densidad de fallas del 3º tramo**

INVENTARIO DE FALLAS EXISTENTES								
Falla	Unidad	Severidad	LARGO m	ANCHO m	Und	TOTAL		
Piel de cocodrilo	m2	M	4.7	1.7		7.99		
Fisuramiento en borde	m	H	2.7			2.7		
Fisuramiento en borde	m	H	1.9			1.9		
Fisuras Longit. y/o trans.	m	L	3.1			3.1		
Fisuras Longit. y/o trans.	m	L	2.6			2.6		
Ahuellamiento	m2	M	4.5	1.6		7.2		
VALORES DEDUCIDOS DE FALLAS EXISTENTES								
Falla	Unidad	Severidad	TOTAL	Densidad %	VD (mayor a 2)-tabla	VDT (valor deducido mas alto)	VDT maximo	#maximo VD
Piel de cocodrilo	m2	M	7.99	3.20	33	<b>33</b>	<b>7.15</b>	8
Fisuramiento en borde	m	H	4.6	1.84	10			
Fisuras Longit. y/o trans.	m	L	5.7	2.28	0.2

Ahuellamiento	m2	M	7.2	2.88	29.2			
						q (valores deducidos mayor a 2)		
						<b>3</b>		
CALCULO DEL PCI								
VALORES DEDUCIDOS						CDT	Q	CDV (ábaco)
33	29.2	10				<b>72.2</b>	<b>3</b>	<b>46</b>
33	29.2	2				<b>64.2</b>	<b>2</b>	<b>47.9</b>
33	2	2				<b>37</b>	<b>1</b>	<b>36.2</b>

<b>HDV</b>	<b>47.9</b>
<b>PCI</b>	<b>52.1</b>
<b>CLASIFICACIÓN</b>	
<b>REGULAR</b>

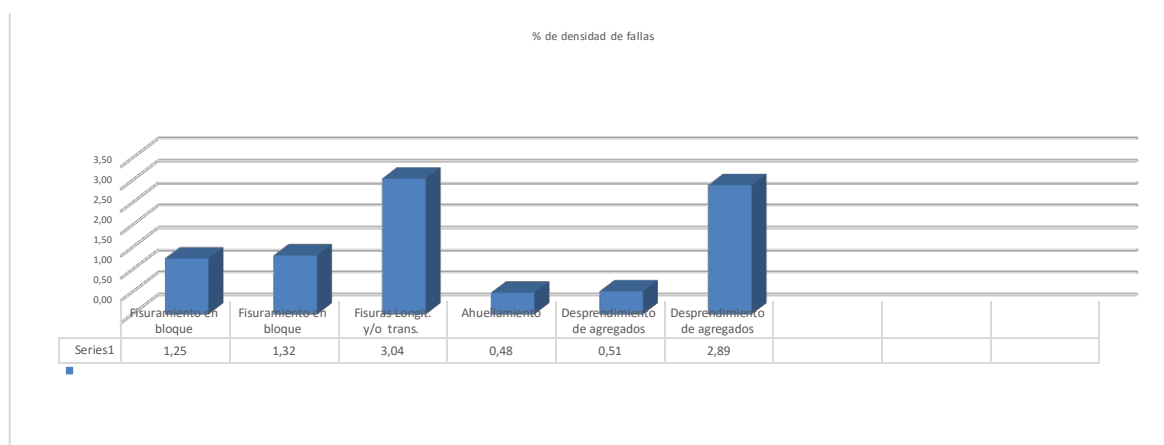
**Figura 9.** Porcentaje de densidad de fallas del 4ºtramo

INVENTARIO DE FALLAS EXISTENTES						
Falla	Unidad	Severidad	LARGO m	ANCHO m	Und	TOTAL
Fisuramiento en bloque	m2	L	2.6	1.2		3.12
Fisuramiento en bloque	m2	H	1.7	0.7		1.19
Fisuramiento en bloque	m2	H	2.1	1		2.1
Fisuras Longit. y/o trans.	m	M	2.5			2.5
Fisuras Longit. y/o trans.	m	M	1.9			1.9
Fisuras Longit. y/o trans.	m	M	3.2			3.2
Ahuellamiento	m2	M	1.5	0.8		1.2

Desprendimiento de agregados	m2	L	1.6	0.8				1.28
Desprendimiento de agregados	m2	H	2.4	1.1				2.64
Desprendimiento de agregados	m2	H	2.7	1.7				4.59
VALORES DEDUCIDOS DE FALLAS EXISTENTES								
Falla	Unidad	Severidad	TOTAL	Densidad %	VD (mayor a 2)-tabla	VDT (valor deducido o mas alto)	VDT maximo	#maximo VD
Fisuramiento en bloque	m2	L	3.12	1.25	0.1	<b>25</b>	<b>7.89</b>	8
Fisuramiento en bloque	m2	H	3.29	1.32	8			
Fisuras Longit. y/o trans.	m	M	7.6	3.04	8.8			
Ahuellamiento	m2	M	1.2	0.48	12			
Desprendimiento de agregados	m2	L	1.28	0.51	0.9			
Desprendimiento de agregados	m2	H	7.23	2.89	25	q (valores deducidos mayor a 2)		
						<b>4</b>		
CALCULO DEL PCI								
VALORES DEDUCIDOS						CDT	Q	CDV (ábaco)
25	12	8.8	8			<b>53.8</b>	<b>4</b>	<b>34</b>
25	12	8.8	2			<b>47.8</b>	<b>3</b>	<b>30</b>
25	12	2	2			<b>41</b>	<b>2</b>	<b>32.1</b>
25	2	2	2			<b>31</b>	<b>1</b>	<b>31</b>

<b>HDV</b>	<b>34</b>
<b>PCI</b>	<b>66</b>

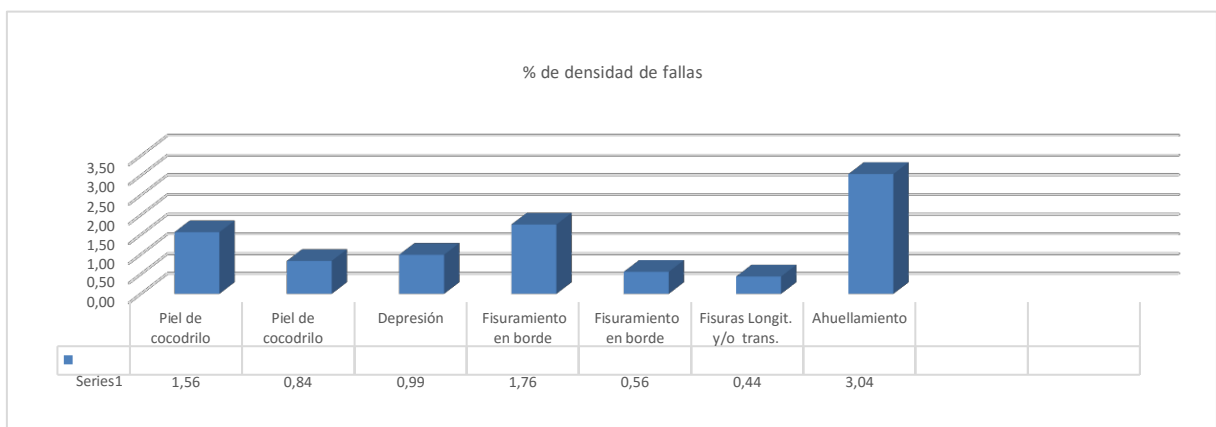
Figura 12. Porcentaje de densidad de fallas del 7° tramo

INVENTARIO DE FALLAS EXISTENTES						
Falla	Unidad	Severidad	LARGO m	ANCHO m	Und	TOTAL
Piel de cocodrilo	m2	L	2.3	1.7		3.91
Piel de cocodrilo	m2	H	1.9	1.1		2.09
Depresión	m2	M	3.1	0.8		2.48
Fisuramiento en borde	m	M	2.5			2.5
Fisuramiento en borde	m	M	1.9			1.9
Fisuramiento en borde	m	H	1.4			1.4
Fisuras Longit. y/o trans.	m	L	1.1			1.1
Ahuellamiento	m2	M	2.4	1.7		4.08
Ahuellamiento	m2	M	3.2	1.1		3.52

VALORES DEDUCIDOS DE FALLAS EXISTENTES											
Falla	Unidad	Severidad	TOTAL	Densidad %	VD (mayor a 2)-tabla	VDT (valor deducido más alto)	VDT maximo	#maximo VD			
Piel de cocodrilo	m2	L	3.91	1.56	14.3	<b>30</b>	<b>7.50</b>	8			
Piel de cocodrilo	m2	H	2.09	0.84	29.2						
Depresión	m2	M	2.48	0.99	8.6						
Fisuramiento en borde	m	M	4.4	1.76	6.9						
Fisuramiento en borde	m	H	1.4	0.56	10						
Fisuras Longit. y/o trans.	m	L	1.1	0.44	0	q (valores deducidos mayor a 2)					
Ahuellamiento	m2	M	7.6	3.04	30	<b>6</b>					
CALCULO DEL PCI											
VALORES DEDUCIDOS									CDT	Q	CDV (ábaco)
30	29.2	14.3	10	8.6	<b>6.9</b>				<b>99</b>	<b>6</b>	<b>50.3</b>
30	29.2	14.3	10	8.6	2				<b>94.1</b>	<b>5</b>	<b>51</b>
30	29.2	14.3	10	2	2				<b>87.5</b>	<b>4</b>	<b>50</b>
30	29.2	14.3	2	2	2				<b>79.5</b>	<b>3</b>	<b>50.1</b>
30	29.2	2	2	2	2				<b>67.2</b>	<b>2</b>	<b>50</b>
30	2	2	2	2	2				<b>40</b>	<b>1</b>	<b>40.2</b>

<b>HDV</b>	<b>51</b>
<b>PCI</b>	<b>49</b>

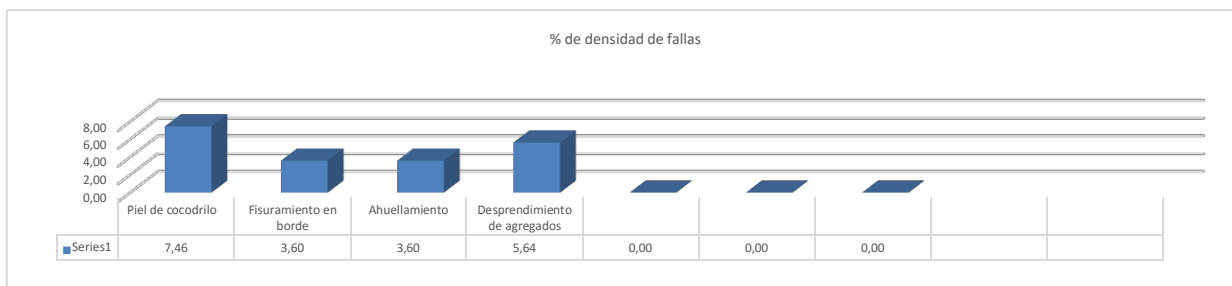
Figura 13. Porcentaje de densidad de fallas del 8° tramo

INVENTARIO DE FALLAS EXISTENTES										
Falla	Unidad	Severidad	LARGO m	ANCHO m	Und	TOTAL				
Piel de cocodrilo	m2	H	4.1	1.9		7.79				
Piel de cocodrilo	m2	H	3.9	1.1		4.29				
Piel de cocodrilo	m2	H	4.7	1.4		6.58				
Fisuramiento en borde	m	M	2.9			2.9				
Fisuramiento en borde	m	M	3.1			3.1				
Fisuramiento en borde	m	M	3			3				
Ahuellamiento	m2	M	1.7	1.1		1.87				
Ahuellamiento	m2	M	2.9	2		5.8				
Ahuellamiento	m2	M	1.9	0.7		1.33				
Desprendimiento de agregados	m2	H	4.2	2.3		9.66				
Desprendimiento de agregados	m2	H	3.7	1.2		4.44				
VALORES DEDUCIDOS DE FALLAS EXISTENTES										
Falla	Unidad	Severidad	TOTAL	Densidad %	VD (mayor a 2)-tabla	VDT (valor deducido mas alto)	VDT maximo	#maximo VD		
Piel de cocodrilo	m2	H	18.66	7.46	59	<b>59</b>	<b>4.77</b>	5		
Fisuramiento en borde	m	M	9	3.60	35					
Ahuellamiento	m2	M	9	3.60	8.8					
Desprendimiento de agregados	m2	H	14.1	5.64	32

0.00		q (valores deducidos mayor a 2)				
				0.00		<b>4</b>				
				0.00						
CALCULO DEL PCI										
VALORES DEDUCIDOS								CDT	Q	CDV (ábaco)
59	35	32	8.8					<b>134.8</b>	<b>4</b>	<b>74.1</b>
59	35	32	2					<b>128</b>	<b>3</b>	<b>77</b>
59	35	2	2					<b>98</b>	<b>2</b>	<b>68</b>
59	2	2	2					<b>65</b>	<b>1</b>	<b>64.1</b>

<b>HDV</b>	<b>77</b>
<b>PCI</b>	<b>23</b>

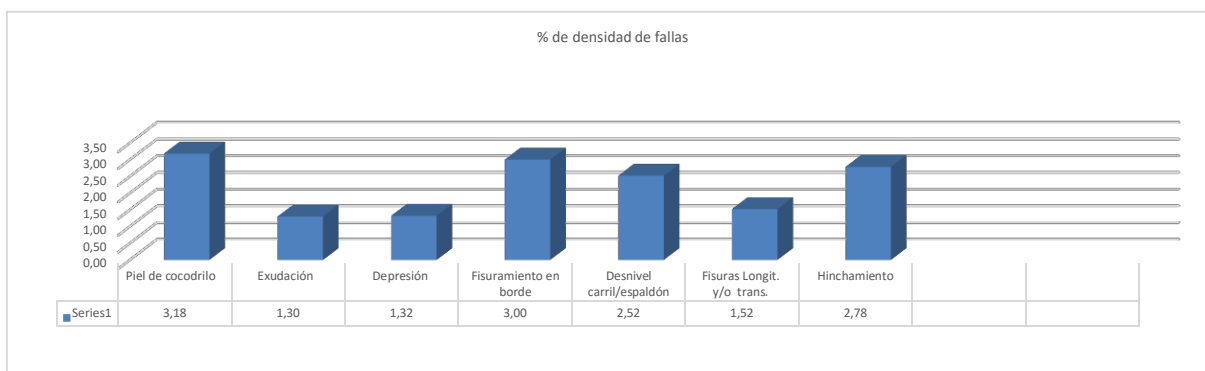
Figura 14. Porcentaje de densidad de fallas del 9° tramo

INVENTARIO DE FALLAS EXISTENTES								
Falla	Unidad	Severidad	LARGO m	ANCHO m	Und	TOTAL		
Piel de cocodrilo	m2	M	3.5	1.1		3.85		
Piel de cocodrilo	m2	M	4.1	1		4.1		
Exudación	m2	L	2.7	1.2		3.24		
Depresión	m2	L	3.3	2.4		3.3		
Fisuramiento en borde	m	L	3.6			3.6		
Fisuramiento en borde	m	L	3.9			3.9		
Desnivel carril/espaldón	m	L	2.9			2.9		
Desnivel carril/espaldón	m	L	3.4			3.4		
Fisuras Longit. y/o trans.	m	H	3.8			3.8		
Hinchamiento	m2	H	2.9	2.4		6.96		
VALORES DEDUCIDOS DE FALLAS EXISTENTES								
Falla	Unidad	Severidad	TOTAL	Densidad %	VD (mayor a 2)-tabla	VDT (valor deducido mas alto)	VDT maximo	#maximo VD
Piel de cocodrilo	m2	H	7.95	3.18	47	<b>47</b>	<b>5.87</b>	6
Exudación	m2	L	3.24	1.30	0			
Depresión	m2	L	3.3	1.32	5			
Fisuramiento en borde	m	L	7.5	3.00	3			
Desnivel carril/espaldón	m	L	6.3	2.52	2.1			
Fisuras Longit. y/o trans.	m	H	3.8	1.52	10.3	q (valores deducidos mayor a 2)		
Hinchamiento	m2	H	6.96	2.78	39	<b>6</b>

CALCULO DEL PCI											
VALORES DEDUCIDOS								CDT	Q	CDV (ábaco)	
47	39	10.3	5	3	2.1			106.4	6	54.2	
47	39	10.3	5	3	2			106.3	5	63	
47	39	10.3	5	2	2			105.3	4	60	
47	39	10.3	2	2	2			102.3	3	64	
47	39	2	2	2	2			94	2	66	
47	2	2	2	2	2			57	1	56

<b>HDV</b>	<b>66</b>
<b>PCI</b>	<b>34</b>

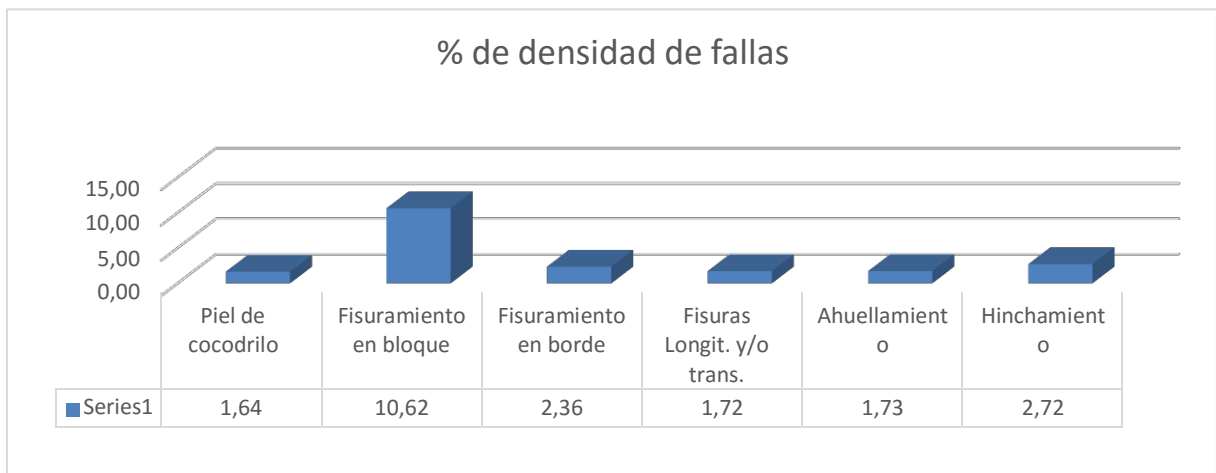
Figura 15. Porcentaje de densidad de fallas del 10° tramo

INVENTARIO DE FALLAS EXISTENTES						
Falla	Unidad	Severidad	LARGO m	ANCHO m	Und	TOTAL
Piel de cocodrilo	m2	H	4.1	1		4.1
Fisuramiento en bloque	m2	M	4.2	2.7		11.34
Fisuramiento en bloque	m2	M	3.7	1.8		6.66
Fisuramiento en bloque	m2	M	4.5	1.9		8.55
Fisuramiento en borde	m	H	2.7			2.7
Fisuramiento en borde	m	H	3.2			3.2
Fisuras Longit. y/o trans.	m	L	1.7			1.7
Fisuras Longit. y/o trans.	m	H	2.6			2.6
Ahuellamiento	m2	H	3.6	1.2		4.32
Hinchamiento	m2	H	4	1.7		6.8

VALORES DEDUCIDOS DE FALLAS EXISTENTES								
Falla	Unidad	Severidad	TOTAL	Densidad %	VD (mayor a 2)-tabla	VDT (valor deducido mas alto)	VDT maximo	#maximo VD
Piel de cocodrilo	m2	H	4.1	1.64	37	<b>37</b>	<b>6.79</b>	7
Fisuramiento en bloque	m2	M	26.55	10.62	18.8			
Fisuramiento en borde	m	H	5.9	2.36	9.9			
Fisuras Longit. y/o trans.	m	L	4.3	1.72	0			
Ahuellamiento	m2	H	4.32	1.73	34			
Hinchamiento	m2	H	6.8	2.72	37	q (valores deducidos mayor a 2)		
						<b>5</b>		
CALCULO DEL PCI								
VALORES DEDUCIDOS						CDT	Q	CDV (ábaco)
37.1	37	34	18.8	9.9		<b>136.8</b>	<b>5</b>	<b>72</b>
37.1	37	34	18.8	2		<b>128.9</b>	<b>4</b>	<b>70.1</b>
37.1	37	34	2	2		<b>112.1</b>	<b>3</b>	<b>68.7</b>
37.1	37	2	2	2		<b>80.1</b>	<b>2</b>	<b>57</b>
37.1	2	2	2	2		<b>45.1</b>	<b>1</b>	<b>45</b>

<b>HDV</b>	<b>72</b>
<b>PCI</b>	<b>28</b>
