UNIVERSIDAD CÉSAR VALLEJO

“Análisis comparativo de fallas en pavimento flexible mediante el método PCI
usando VANT, Av. Túpac Amaru - Carabaylo - Lima 2021”

TESIS PARA OBTENER EL TÍTULO PROFESIONAL DE:
Ingeniero civil

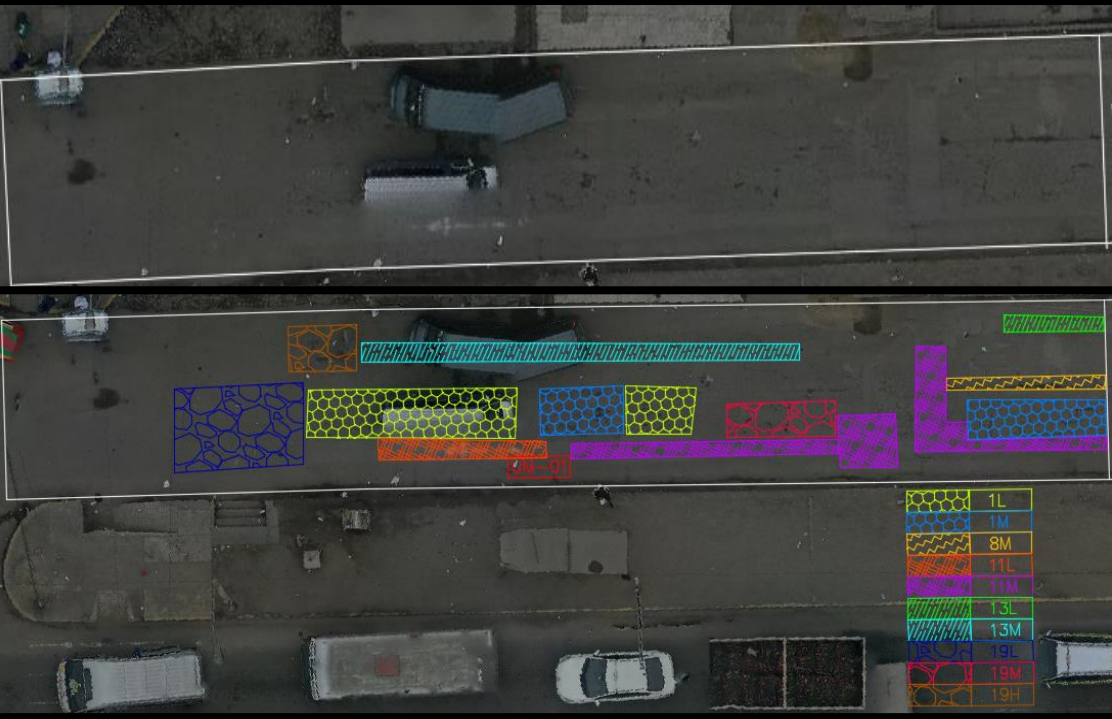
UNIVERSIDAD CÉSAR VALLEJO				
00+000 KM a 01+000 KM		km 00+000				01								
CARRIL		PROGRESIVA FINAL				ÁREA DE MUESTREO								
CALZADA		km 00+040				248 m ²								
INSPECCIONADO POR						FECHA								
MAYORCA NINO JHONATAN MARTIN						30-Jun-21								
DANOS

6. Depresión				12. Pulimento de agregados				18. Hinchamiento						
								19. Desprendimiento de agregados						
DAÑO	SEVERIDAD	CANTIDAD										TOTAL	DENSIDAD	VALOR DEDUCIDO
1	L	17.88										17.88	7.21	29.00
1	M	10.15										10.15	4.09	34.00
8	M	0.91										0.91	0.37	2.00
11	L	5.68	6.70	12.81								25.19	10.16	15.00
11	M	3.07	55.57									58.64	23.65	42.00
13	L	0.11	0.91									1.02	0.41	18.00
13	M	3.85	3.27									7.12	2.87	50.00
19	L	33.91										33.91	13.67	10.00
19	M	13.36	6.31									19.67	7.93	16.00
19	H	6.67										6.67	2.69	25.00

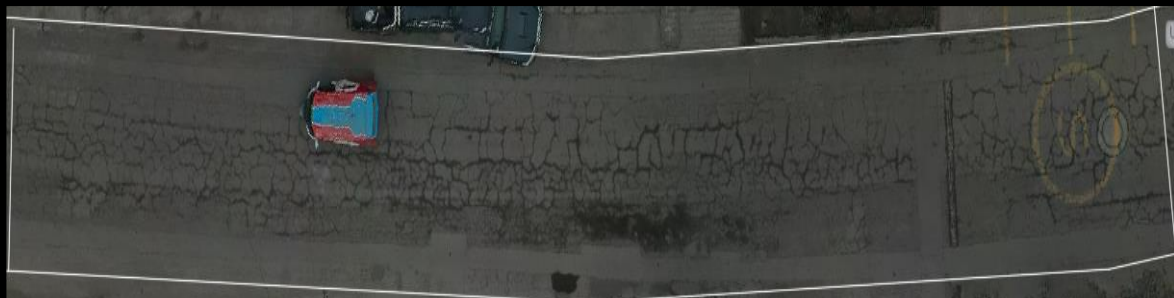
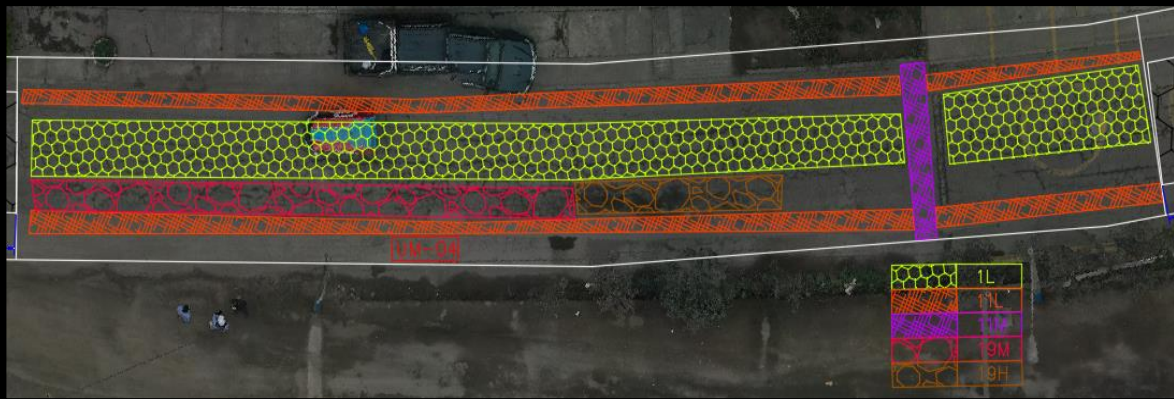
DAÑO	SEVERIDAD	CANTIDAD								TOTAL	DENSIDAD	VALOR DEDUCIDO
		1	11	11	19	19						
1	L	58.66	24.50							83.16	33.53	59.00
11	L	32.06	2.93							34.99	14.11	20.00
11	M	0.90								0.90	0.36	5.00
19	M	33.34	18.35							51.69	20.84	26.00
19	H	27.85								27.85	11.23	43.00

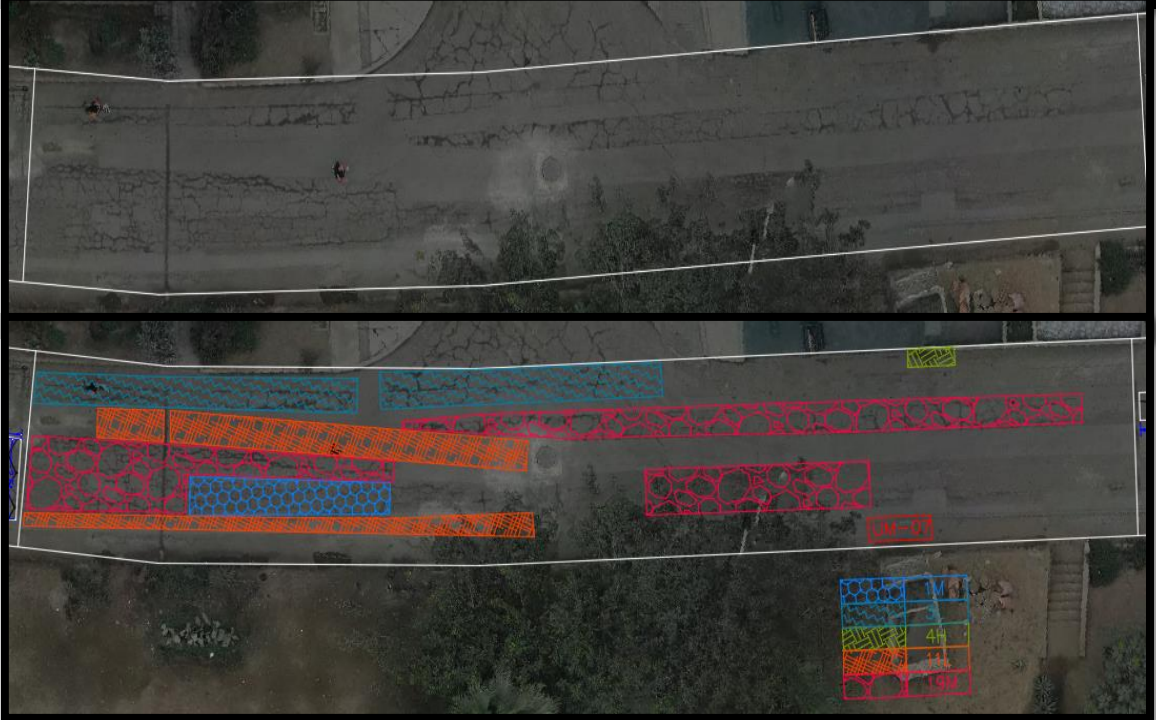
SECCIÓN 00+000 KM a 01+000 KM	PROGRESIVA INICIAL km 00+240	UNIDAD DE MUESTREO 07
CARRIL CALZADA	PROGRESIVA FINAL km 00+280	ÁREA DE MUESTREO 248 m ²
INSPECCIONADO POR MAYORCA NIÑO JHONATAN MARTIN		FECHA 30-Jun-21

DAÑO	SEVERIDAD	CANTIDAD								TOTAL	DENSIDAD	VALOR DEDUCIDO
1	M	5.08								5.08	2.05	28.00
3	L	14.75								14.75	5.95	6.00
4	H	0.97								0.97	0.39	20.00
11	L	5.78	15.97							21.75	8.77	14.00
19	M	51.89								51.89	20.92	25.00

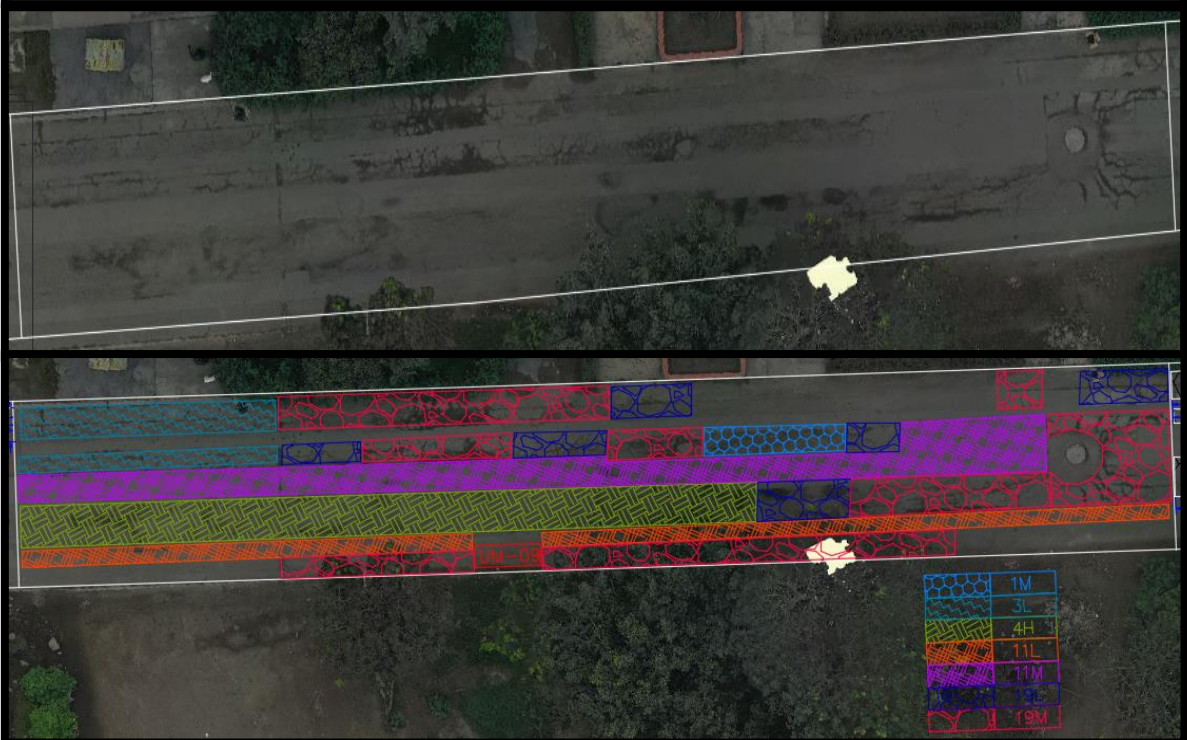
SECCIÓN 00+000 KM a 01+000 KM	PROGRESIVA INICIAL km 00+320	UNIDAD DE MUESTREO 09
CARRIL CALZADA	PROGRESIVA FINAL km 00+360	ÁREA DE MUESTREO 248 m ²
INSPECCIONADO POR MAYORCA NIÑO JHONATAN MARTIN		FECHA 30-Jun-21

DAÑO	SEVERIDAD	CANTIDAD										TOTAL	DENSIDAD	VALOR DEDUCIDO	
		1	2	3	4	5	6	7	8	9	10				11
1	M	4.70											4.70	1.90	27.00
3	L	11.30											11.30	4.56	5.00
4	M	34.05											34.05	13.73	44.00
11	L	18.41											18.41	7.42	12.00
11	M	15.25											15.25	6.15	23.00
19	L	20.06											20.06	8.09	5.00
19	M	52.04	3.26										55.30	22.30	25.00

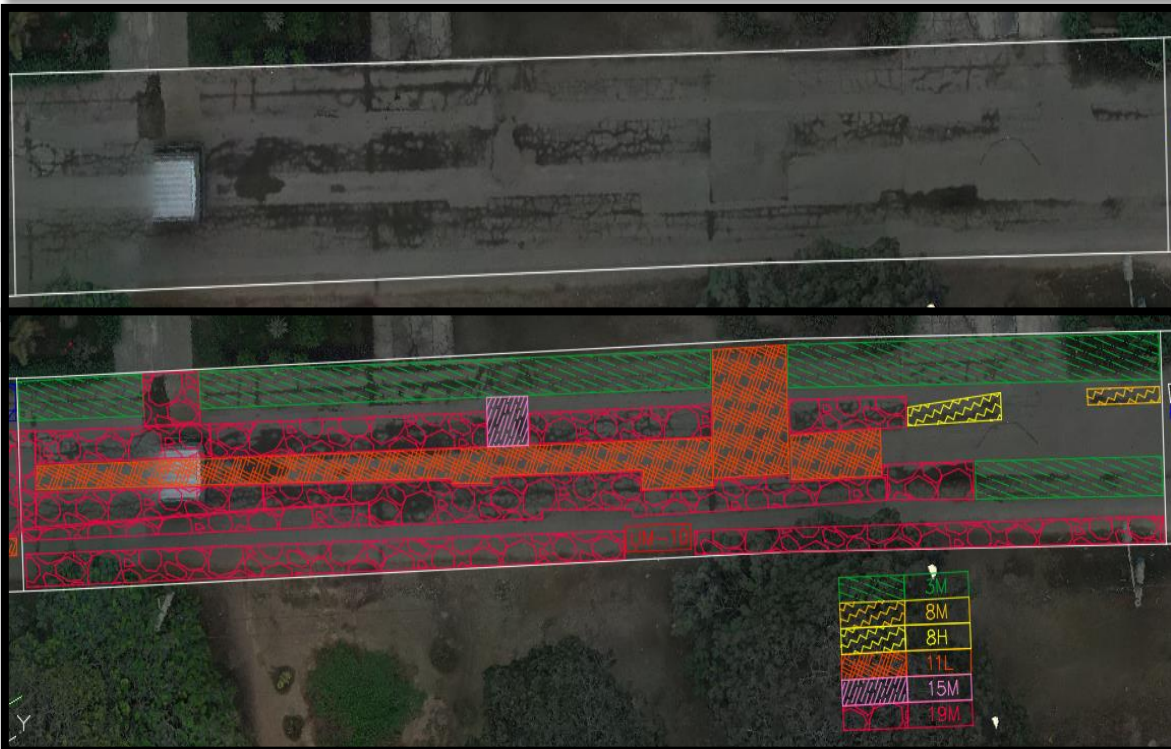
SECCIÓN 00+000 KM a 01+000 KM	PROGRESIVA INICIAL km 00+360	UNIDAD DE MUESTREO 10
CARRIL CALZADA	PROGRESIVA FINAL km 00+400	ÁREA DE MUESTREO 248 m ²
INSPECCIONADO POR MAYORCA NIÑO JHONATAN MARTÍN		FECHA 30-Jun-21

DAÑO	SEVERIDAD	CANTIDAD								TOTAL	DENSIDAD	VALOR DEDUCIDO
3	M	48.08								48.08	19.39	22.00
8	M	0.25								0.25	0.10	1.00
8	H	0.60								0.60	0.24	2.00
11	L	16.03	18.45							34.48	13.90	33.00
15	M	2.20								2.20	0.89	18.00
19	M	126.45								126.45	50.99	35.00

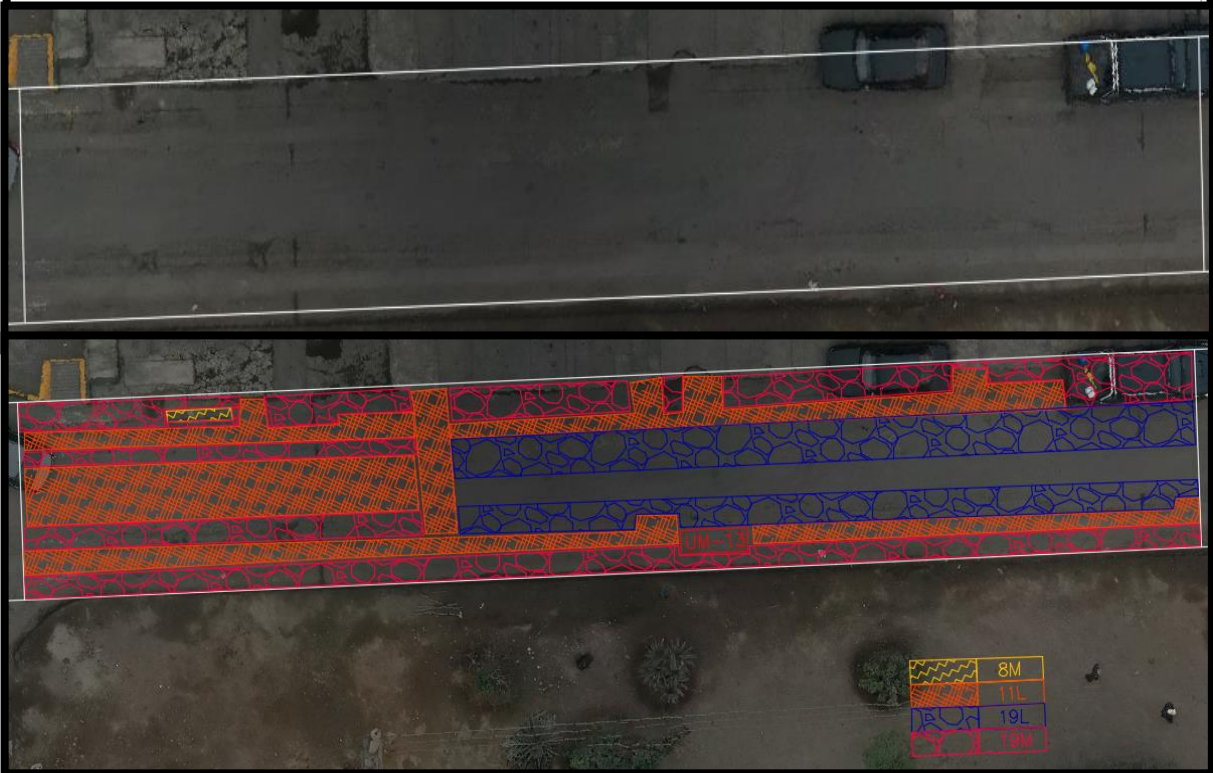
SECCIÓN 00+000 KM a 01+000 KM	PROGRESIVA INICIAL km 00+480	UNIDAD DE MUESTREO 13
CARRIL CALZADA	PROGRESIVA FINAL km 00+520	ÁREA DE MUESTREO 248 m ²
INSPECCIONADO POR MAYORCA NIÑO JHONATAN MARTÍN		FECHA 30-Jun-21

DAÑO	SEVERIDAD	CANTIDAD								TOTAL	DENSIDAD	VALOR DEDUCIDO
		1	2	3	4	5	6	7	8			
8	M	0.15								0.15	0.06	1.00
11	L	11.23	46.25	14.90						72.38	29.19	27.00
19	L	48.08								48.08	19.39	8.00
19	M	48.05	26.27	14.85						89.17	35.96	30.00

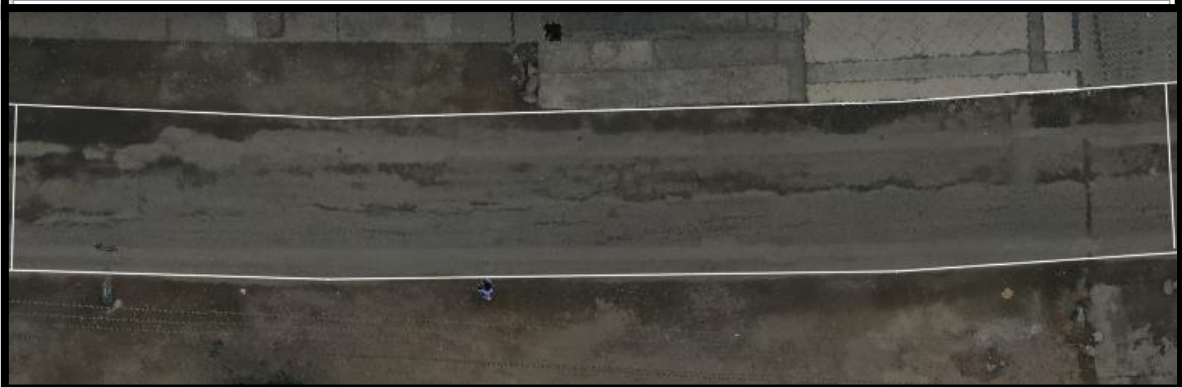
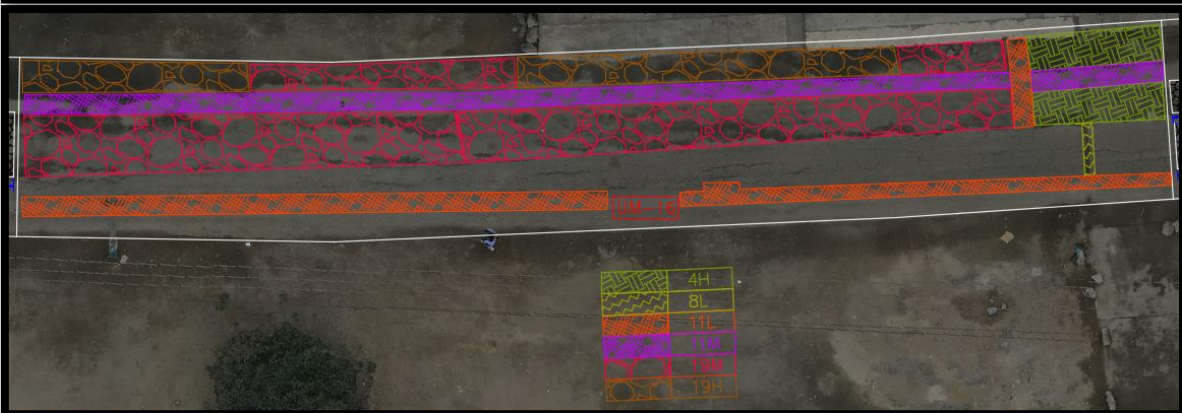
DAÑO	SEVERIDAD	CANTIDAD										TOTAL	DENSIDAD	VALOR DEDUCIDO
4	H	9.20										9.20	3.71	70.00
8	L	0.60										0.60	0.24	1.00
11	L	16.03	3.02	2.45								21.50	8.67	15.00
11	M	9.65	11.10									20.75	8.37	45.00
19	M	70.25										70.25	28.33	38.00
19	H	17.90										17.90	7.22	45.00

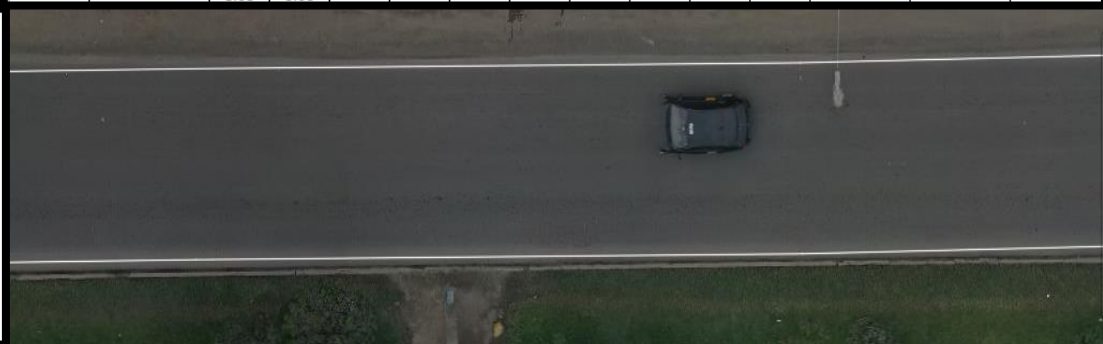
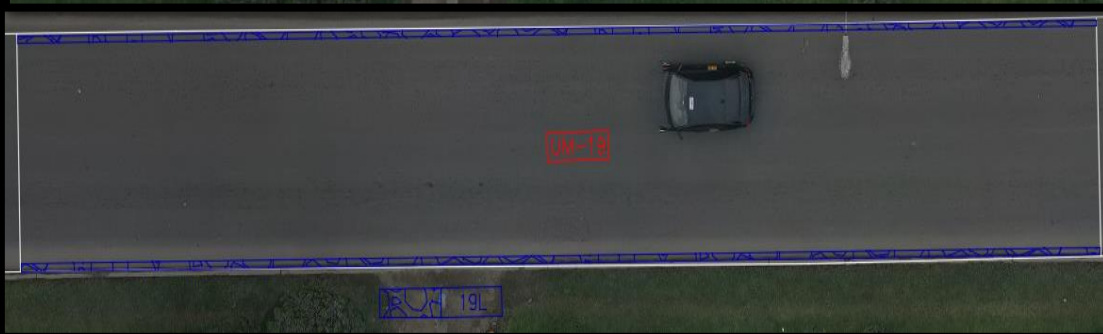
DAÑO	SEVERIDAD	CANTIDAD								TOTAL	DENSIDAD	VALOR DEDUCIDO
19	L	8.05	6.05							14.10	5.69	4.00

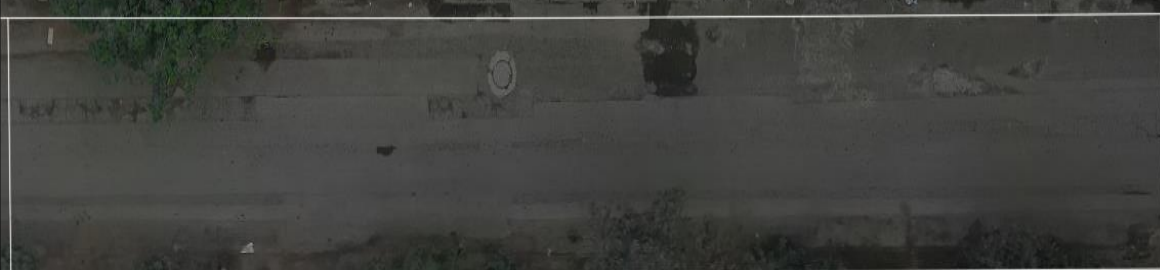
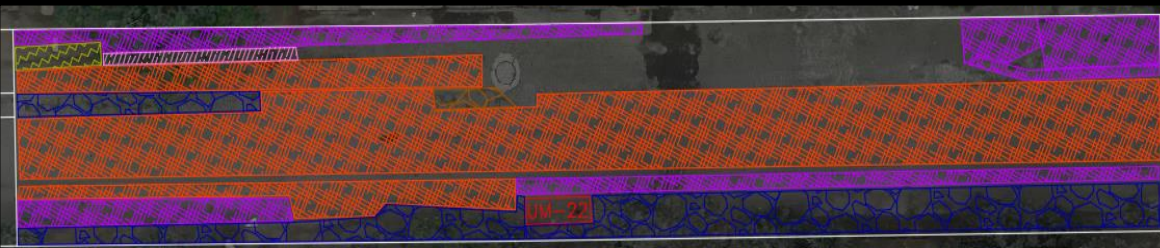
DAÑO	SEVERIDAD	CANTIDAD										TOTAL	DENSIDAD	VALOR DEDUCIDO	
		1	2	3	4	5	6	7	8	9	10				11
8	L	0.27											0.27	0.11	1.00
11	L	59.25	47.92										107.17	43.21	30.00
11	M	36.05											36.05	14.54	34.00
15	M	2.45											2.45	0.99	19.00
19	L	36.75											36.75	14.82	7.00
19	H	1.15											1.15	0.46	12.00

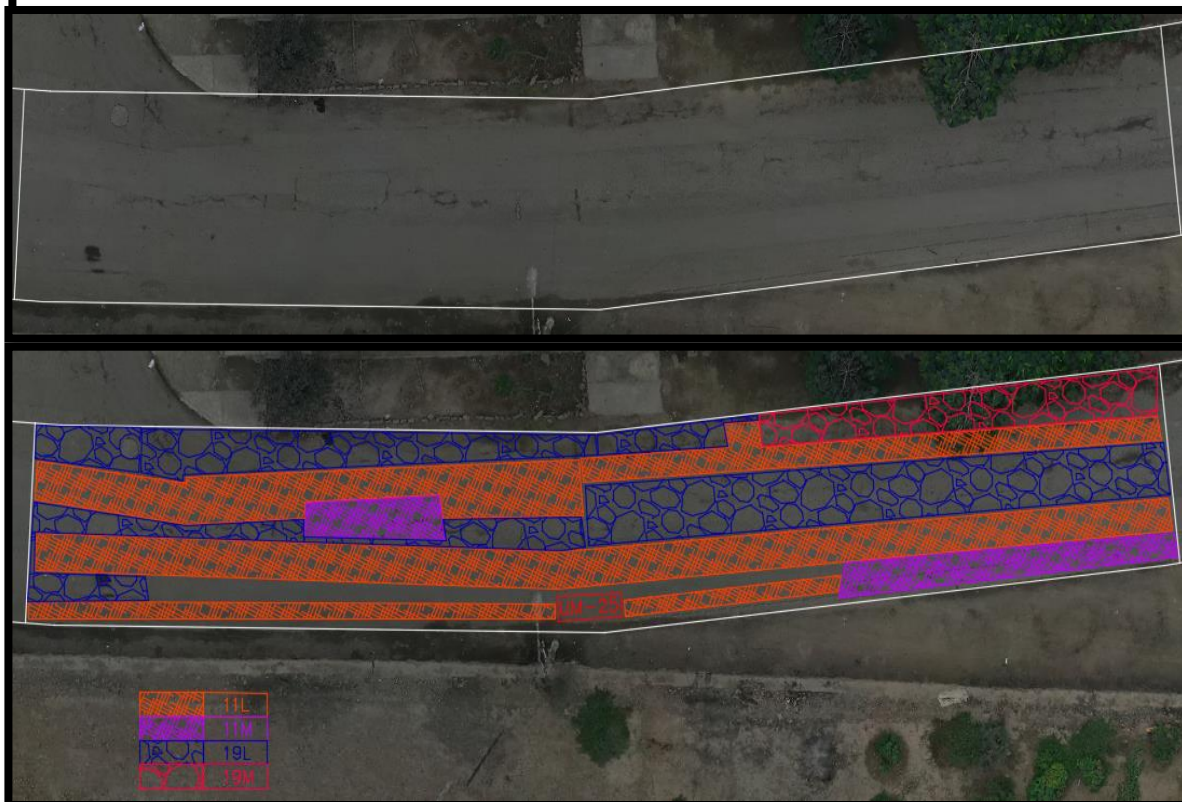
DAÑO	SEVERIDAD	CANTIDAD								TOTAL	DENSIDAD	VALOR DEDUCIDO
11	L	52.10	47.95							100.05	40.34	30.00
11	M	16.05								16.05	6.47	25.00
19	L	16.05	61.25							77.30	31.17	10.00
19	M	2.67	12.05							14.72	5.94	15.00
