**UNIVERSIDAD CÉSAR VALLEJO**

**Determinación del índice de condición del pavimento rígido en la  
Av. sesquicentenario de la ciudad de Puno – 2021**

TESIS PARA OBTENER EL TÍTULO PROFESIONAL DE:

Ingeniero Civil

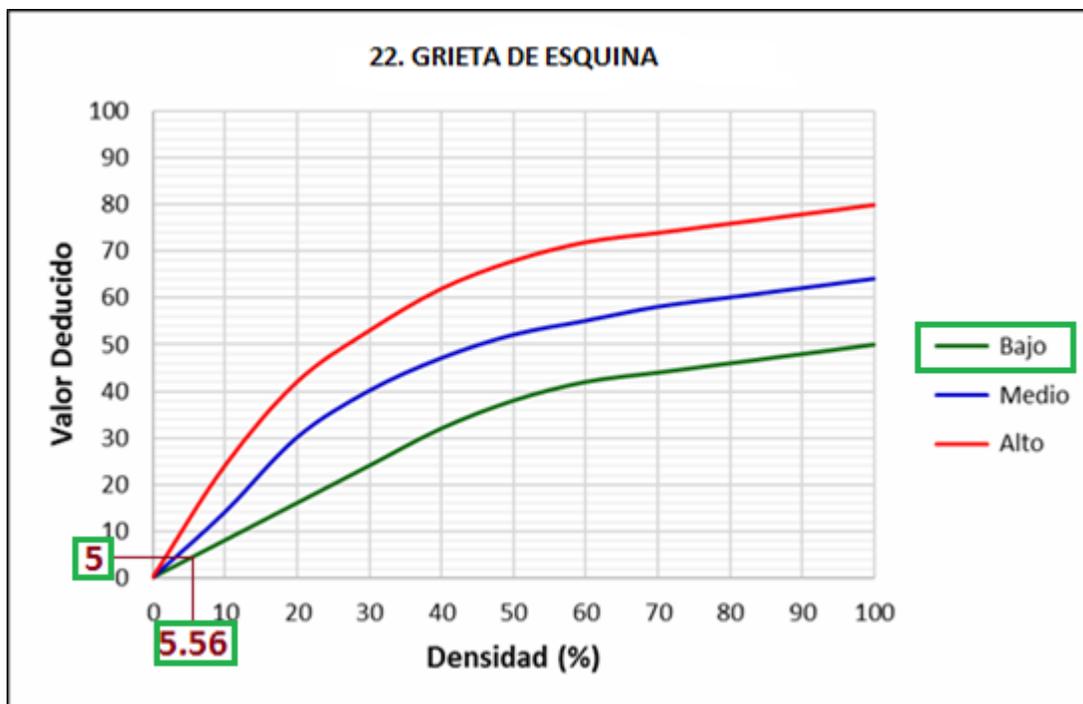
Figura 51. Curva de valor deducido grieta de esquina para pavimento rígido. (Adaptado de Torres, 2018)

Donde resulta para la falla 22 el valor deducido VD=5, se realizó el mismo procedimiento para todas las fallas encontradas en las unidades de muestra.

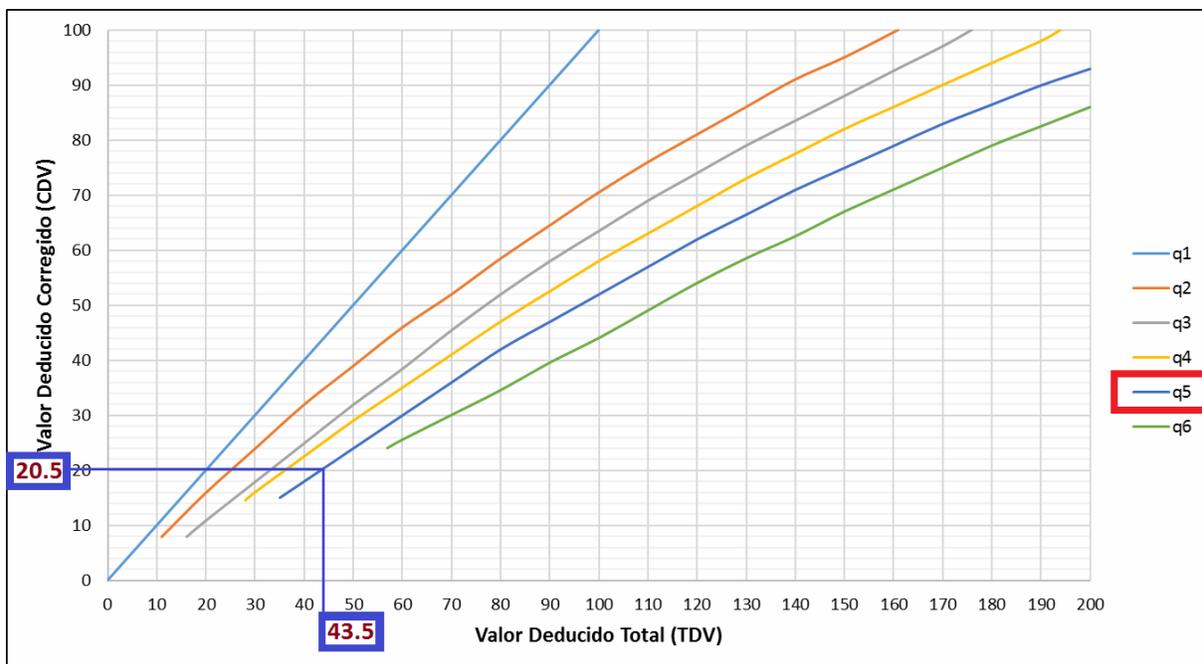
Figura 55. Curva de valores deducidos corregidos “CVD” para “q” 5. (Adaptado de Torres, 2018)

Luego se realizó el cálculo del máximo valor deducido corregido “CDV” que resulta de la relación de “q” =5 y el “VDT” =43.5 en el ábaco de las curvas de valores deducidos corregidos como se muestra en la figura 55, para el ejemplo el CDV es 20.50.

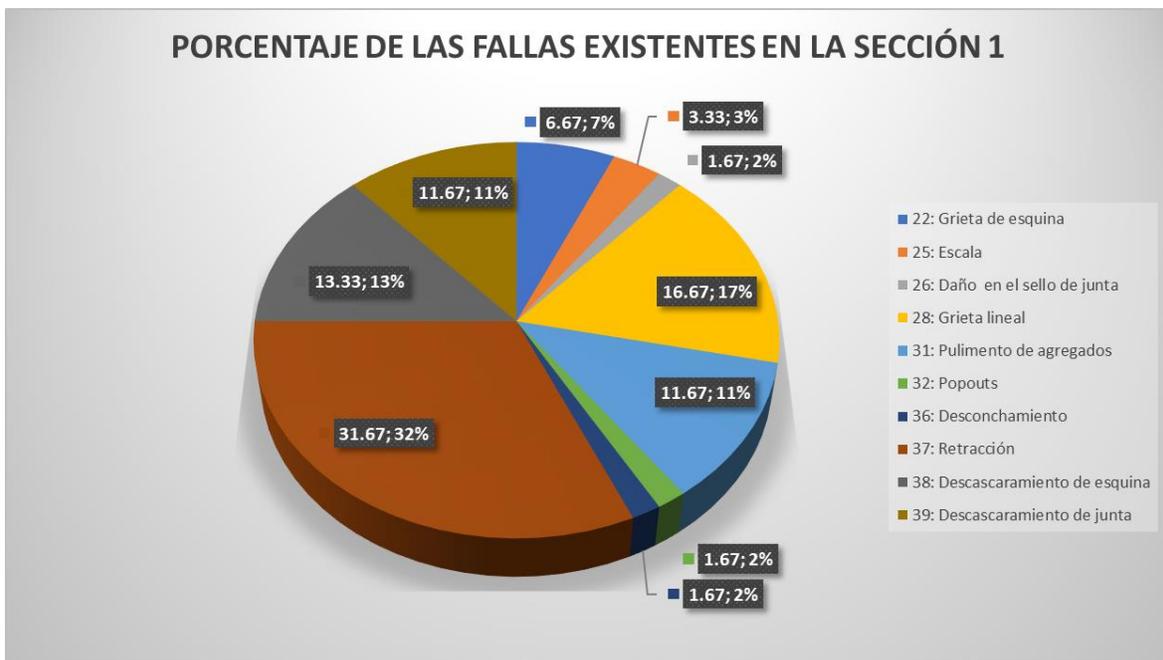
*Figura 58.* Resumen en porcentaje de las fallas existentes en la sección 1. (Elaboración propia)

Tal como se observa en la figura N° 58 se registró los daños existentes en todas las unidades de muestra de la sección 1 de forma general. Se obtuvo como resultados que existe presencia de fallas por retracción en un 32%, grieta lineal 17%, descascaramiento de esquina 13%, pulimento de agregados 11%, descascaramiento de junta 11%, grieta de esquina 7%, escala 3%, daño en el sello de junta 2%, popouts 2% y desconchamiento 2%. Estos resultados evidencian que la vía se encuentra con fallas no tan considerables que afecte la estructura de la vía.

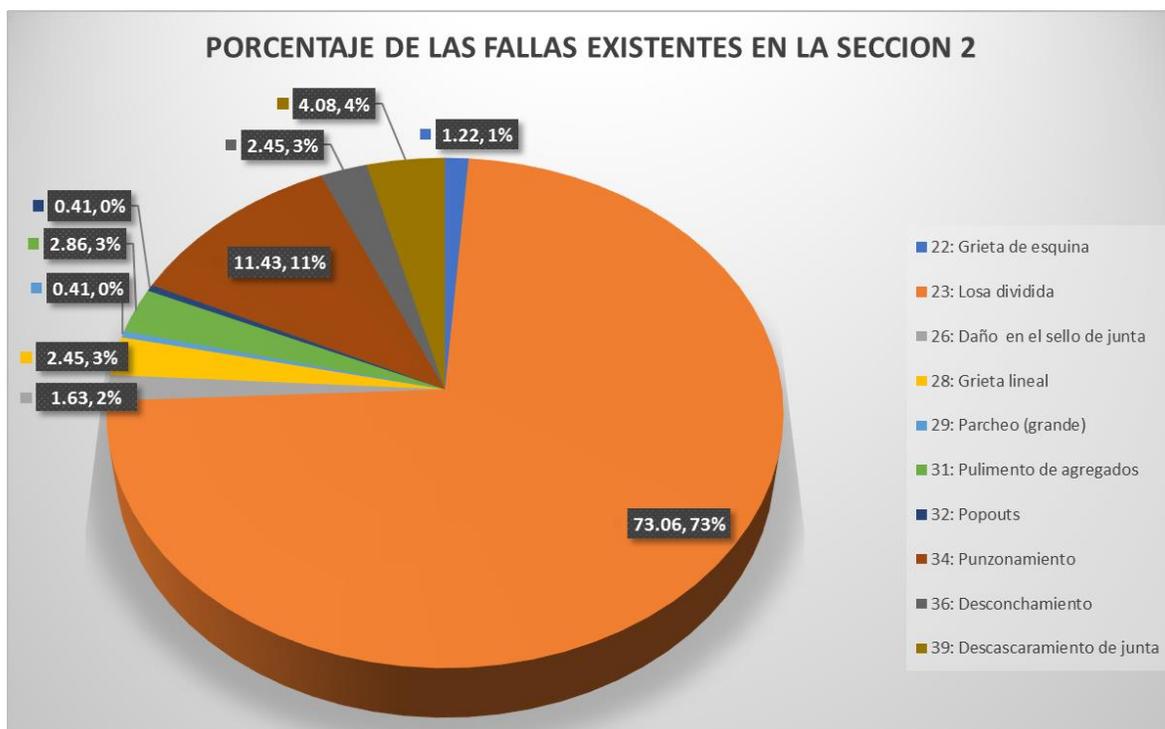
**Figura 59.** Resumen en porcentaje de las fallas existentes en la sección 2. (Elaboración propia)

Según se evidencia en la figura N° 59; se observó la presencia de las siguientes fallas en la sección 2; con mayor porcentaje se registró losas divididas en un 73%, punzonamiento 11%, descascaramiento de juntas 4%, pulimento de agregados 3%, grieta lineal 3%, desconchamiento 3%, daño en el sello de junta 2%, grieta de esquina 1%, parcheo grande y popouts en 0.41% siendo por su mínima presencia considerado según el gráfico 0%. Se observó que el daño más considerable en la zona estudiada es la falla 23 (losas divididas) teniendo en consideración que, si la losa es de mediana o alta severidad, ninguna otra falla debe ser registrada en la losa.

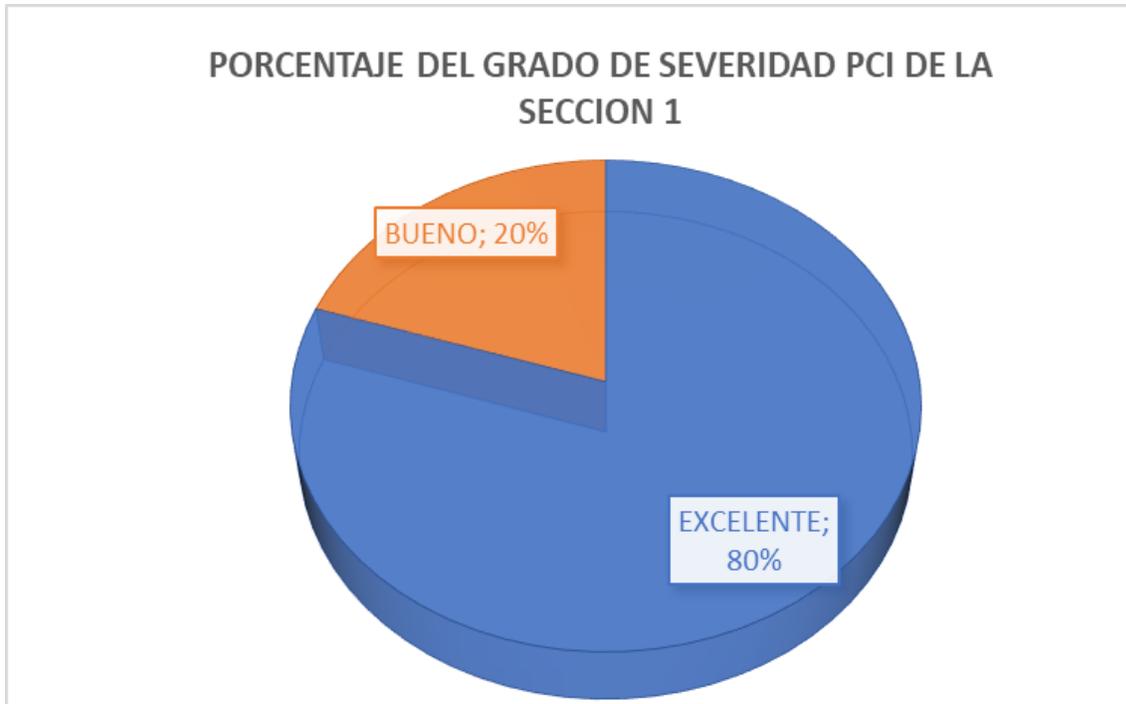
**Figura 63.** Clasificación del grado de severidad del PCI de la sección 1. (Elaboracion propia)

Según la figura N° 63 la metodología del PCI en la sección 1 de la Av. Sesquicentenario donde el año de construcción es el 2019; presenta un 80% de unidades de muestra con clasificación "EXCELENTE" y 20% de unidades de muestra con clasificación "BUENO". De acuerdo a los resultados obtenidos del grado de severidad de la sección 1, la vía en estudio se encuentra en un estado óptimo para una buena serviciabilidad, ya que es un pavimento con poco tiempo de construcción.

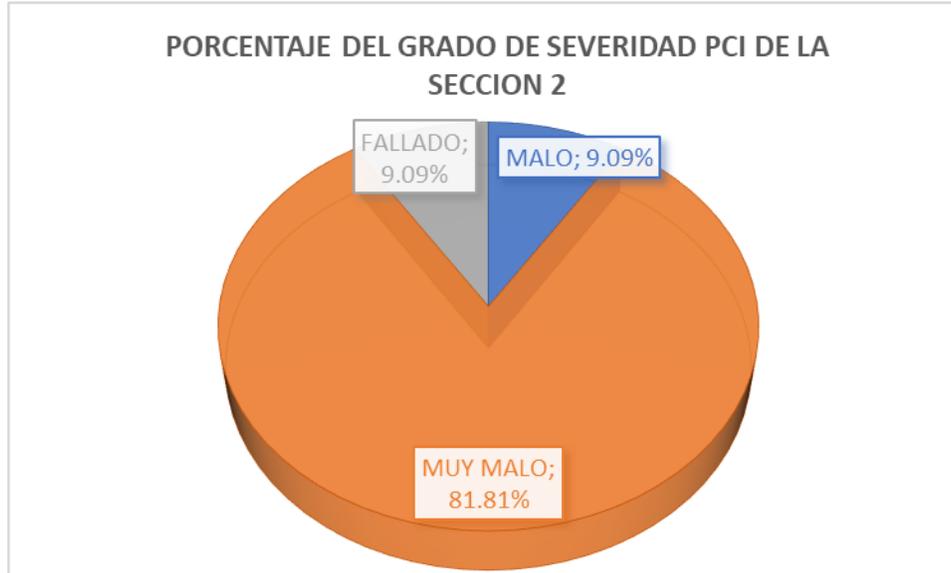
**Figura 64.** Clasificación del grado de severidad del PCI de la sección 2. (Elaboracion propia)

Como se observa en la figura N° 64 la metodología del PCI en la sección 2 del pavimento rígido de la Av. Sesquicentenario donde el año de construcción es el 2004; presenta un 81.81% de unidades de muestra con clasificación “MUY MALO”, 9.09% de unidades de muestra con clasificación “MALO” y 9.09% de unidades de muestra con clasificación “FALLADO”. De acuerdo a los resultados obtenidos del grado de severidad de la sección 2, la vía en estudio se encuentra en un estado muy malo generando daños en el servicio de transporte, ya que es un pavimento antiguo.

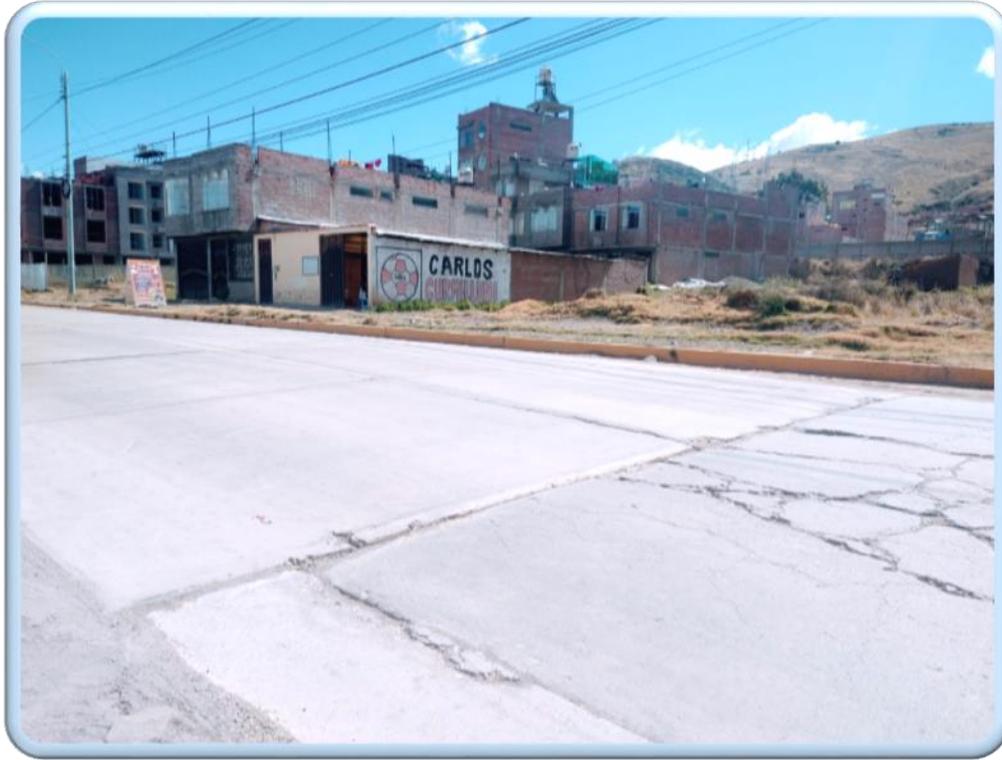
**Figura 163.** Control de falla por Escala con nivel de severidad alto. (Elaboración propia)

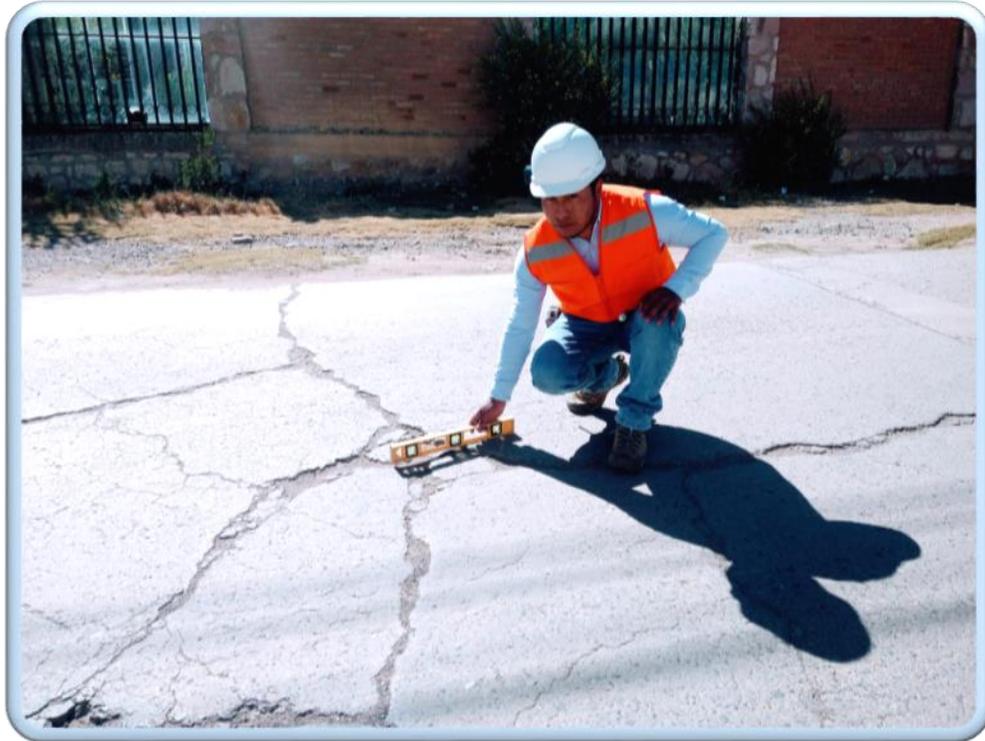
*Figura 169.* Verificación de falla por Pulimento de agregados y losa dividida. (Elaboración propia)

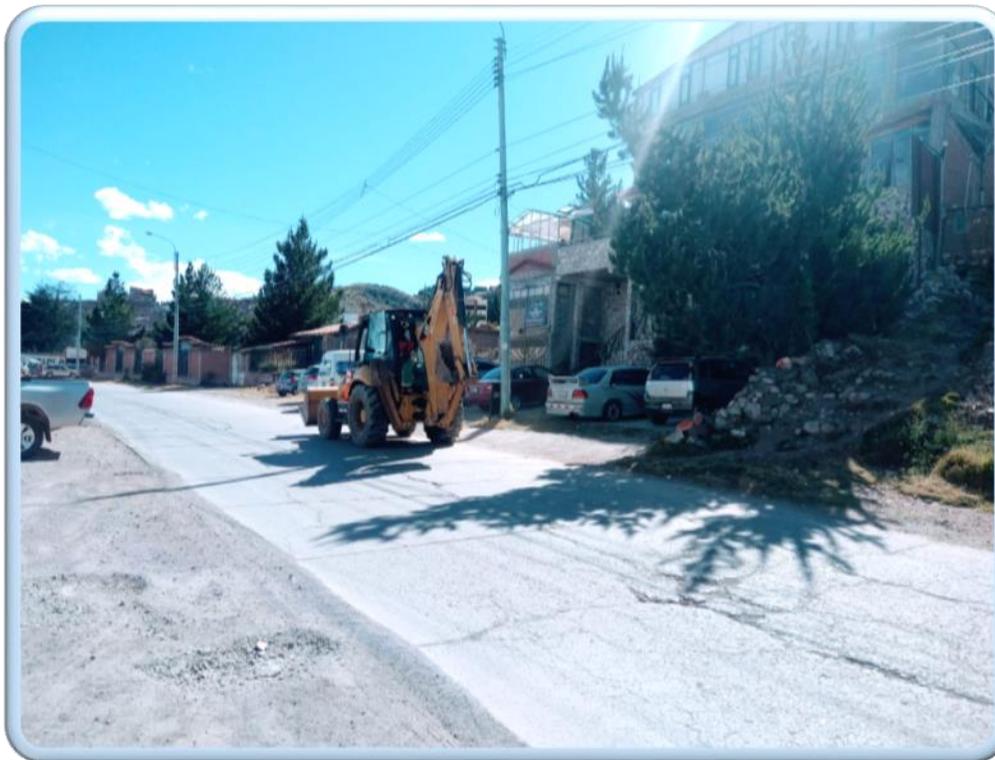
**Figura 172.** Identificación de falla por punzonamiento, en la unidad de muestra 07. (Elaboración propia)

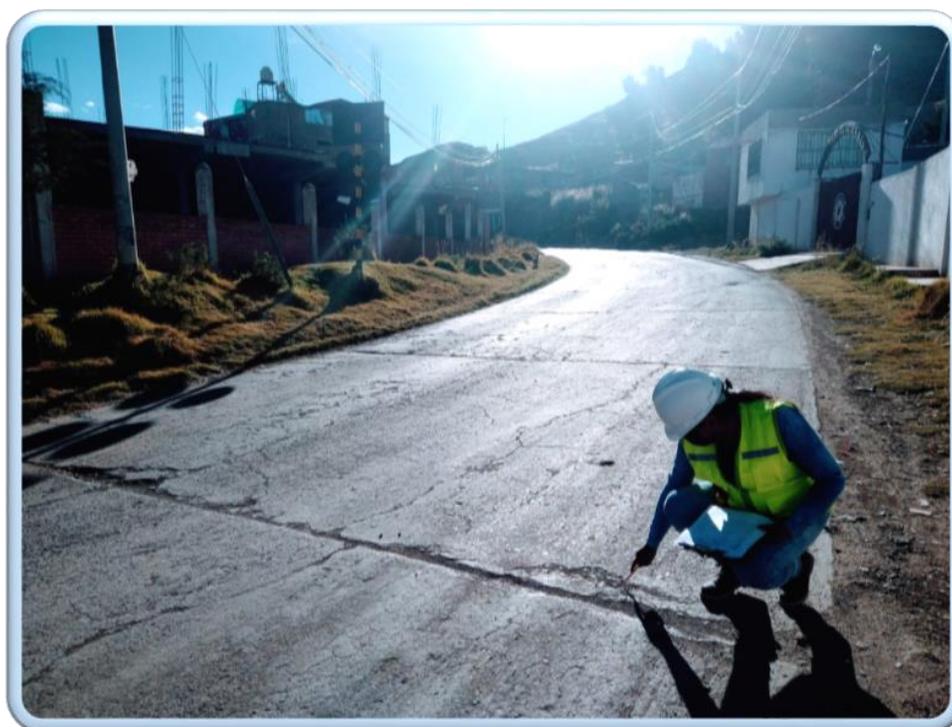
**Figura 178.** Identificación de falla por Grieta de esquina y descascaramiento de junta en la unidad de muestra 15.  
(Elaboración propia)

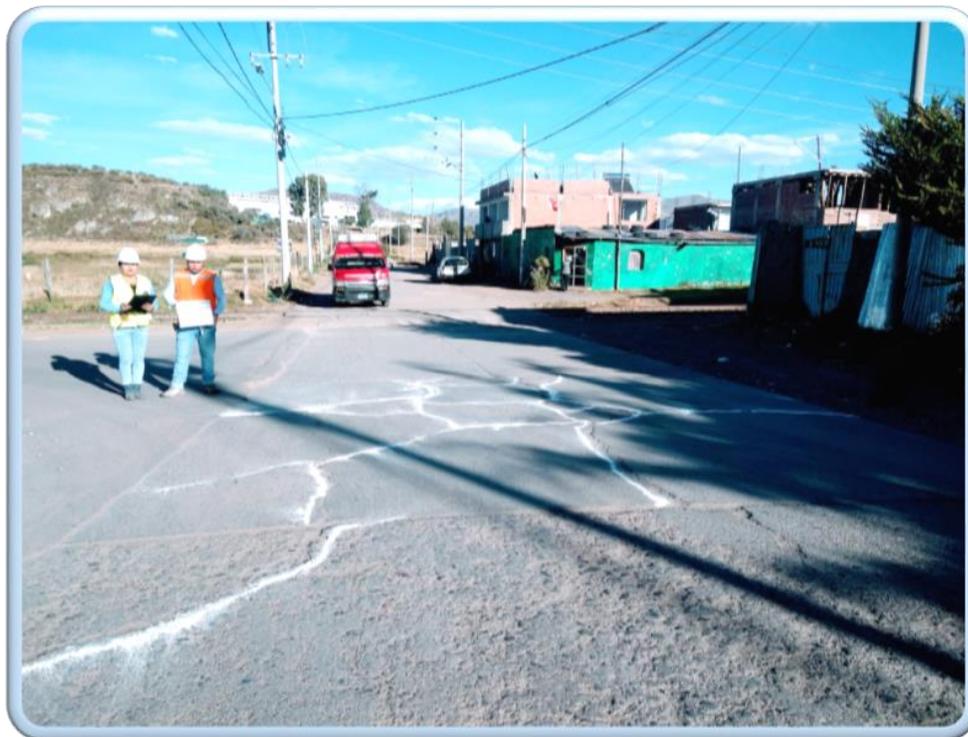
**Figura 182.** Identificación de falla por Grieta de esquina, en la unidad de muestra 16. (Elaboración propia)
