“Evaluación del deterioro del concreto para obtener el índice de integridad estructural y condición operacional de las losas deportivas del pueblo joven Miraflores Alto, distrito de Chimbote, provincia del Santa - Ancash”

**TESIS PARA OBTENER EL TÍTULO PROFESIONAL DE:
INGENIERO CIVIL**

CHIMBOTE - PERÚ

2021

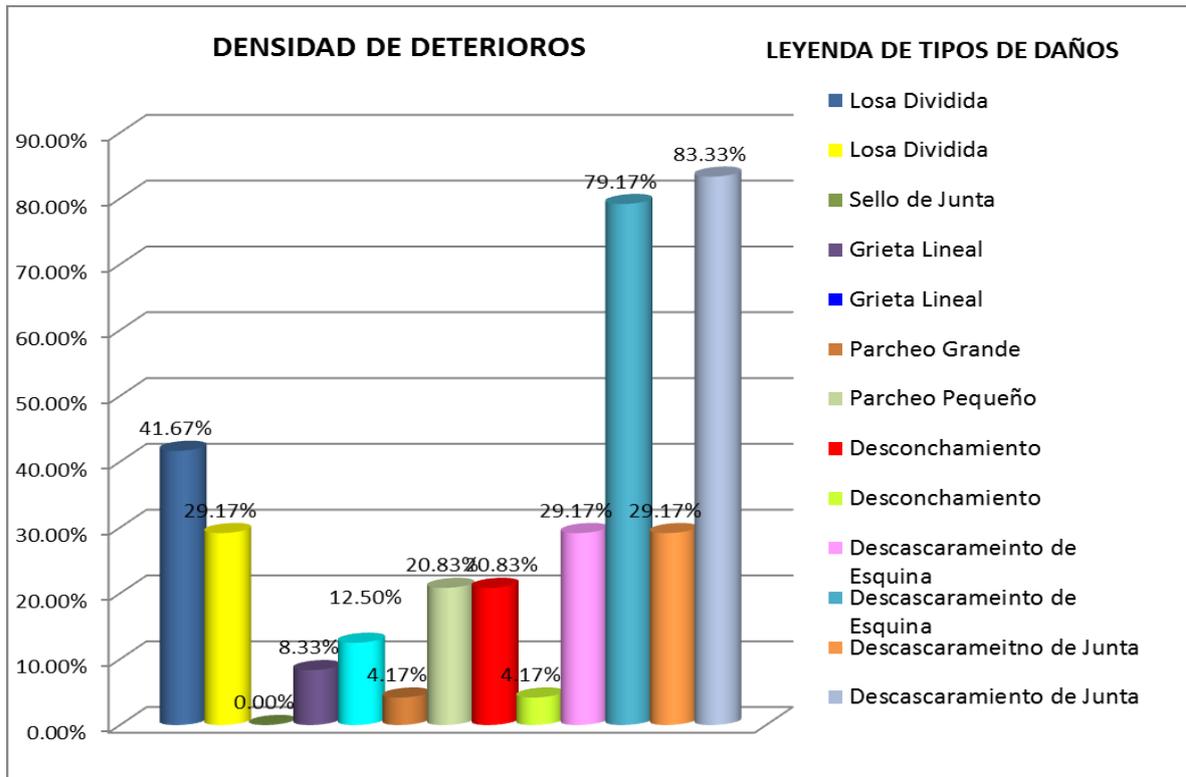
Figura 5: PCI de la muestra U2 ubicado en el P.J. Miraflores Alto-Chimbote

La unidad de la muestra U2 contiene 24 paños y se encuentra ubicado en el P.J. Miraflores Alto del distr. de Chimbote. Las fallas que se encontraron fueron: Nivel de severidad bajo: Losas Divididas, Grietas o fisuras lineales y Desconchamiento. Además, se registraron otras fallas de mediana severidad como: Losas Divididas, Grietas lineales, descascaramiento de esquina como también se encontró fallas de alta severidad tales como: sello de juntas, esta falla por no tener densidad no afecta en el PCI. Ver tabla 4. Como se ve en la tabla 4 se hallaron 9 valores deducidos: 43.52, 35.00, 28.01, 22.32, 11.88, 9.99, 4.70, 4.64, 4.19, 3.69, 0.98 y 0.14 llevando el método del PCI, se tuvo como máximo valor reducido corregido 83.95, resultando un índice de 16.05 le corresponde al pavimento MUY MALO.

CALCULO DEL PC		CLASIFICACION DEL PCI		
MAXIMO VRC =	83.95	Rango		Clasificación
PCI = 100 - MAXIMO VRC		85	100	Excelente
PCI = 100 -	83.95	70	85	Muy Bueno
PCI =	16.05	55	70	Bueno
CLASIFICACIÓN = MUY MALO		40	55	Regular
		25	40	Malo
		10	25	Muy Malo
		0	10	Fallado

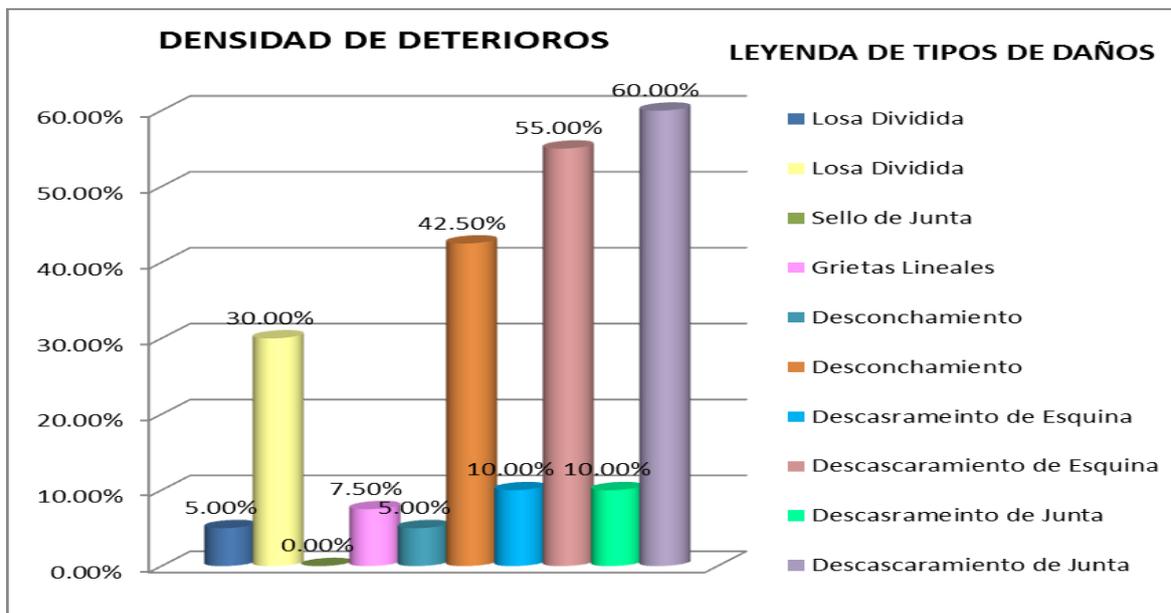
Figura 7: PCI de la muestra U3 ubicado en el P.J. Miraflores Alto – Chimbote

La unidad de la muestra U3 contiene 48 paños y se encuentra ubicada en el P.J. Miraflores Alto del distr. de Chimbote. Las fallas que se encontraron fueron: Nivel de severidad bajo: Losas Divididas, Grietas o fisuras lineales y Desconchamiento. Además, se registraron otras fallas de mediana severidad como: Losas Divididas, Grietas lineales, descascamiento de esquina como también se encontró fallas de alta severidad tales como: sello de juntas, esta falla por no tener densidad no afecta en el PCI. Ver tabla 6. Como se ve en la tabla 6 se hallaron 9 valores deducidos: 61.71, 45.04, 41.81, 23.93, 4.80, 4.35, 3.77, 3.76 y 3.04 llevando el método del PCI, se tuvo como máximo valor reducido corregido 98.35, resultando un índice de 1.65 le corresponde al pavimento FALLADO.

CALCULO DEL PC		CLASIFICACION DEL PCI		
		Rango		Clasificación
MAXIMO VRC =	98.35	85	100	Excelente
PCI = 100 - MAXIMO VRC		70	85	Muy Bueno
PCI = 100 -		55	70	Bueno
98.35		40	55	Regular
PCI =	1.65	25	40	Malo
		10	25	Muy Malo
CLASIFICACIÓN = FALLADO		0	10	Fallado

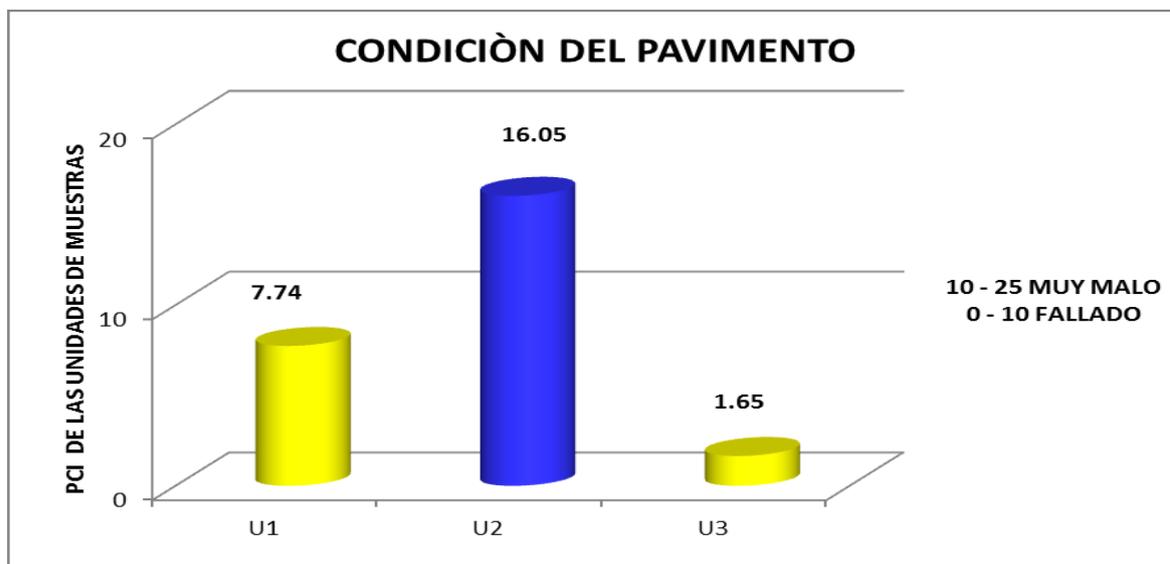
El estado de los pavimentos de cada una de las unidades de muestra, determinan las condiciones de los pavimentos. Las U1, U2, U3, tuvieron un PCI de 7.74; 16.05 y 1.65; respectivamente, correspondiendo al estado FALLADO, las unidades U1 y U3 llegaron a un PCI de 7.74 y 1.65 respectivamente, lo que da un pavimento con condición FALLADO. La unidad U2 alcanzo un PCI de 16.05 respectivamente, que quiere decir el pavimento de condición MUY MALO.

Figura 8: PCI de las unidades de muestras.

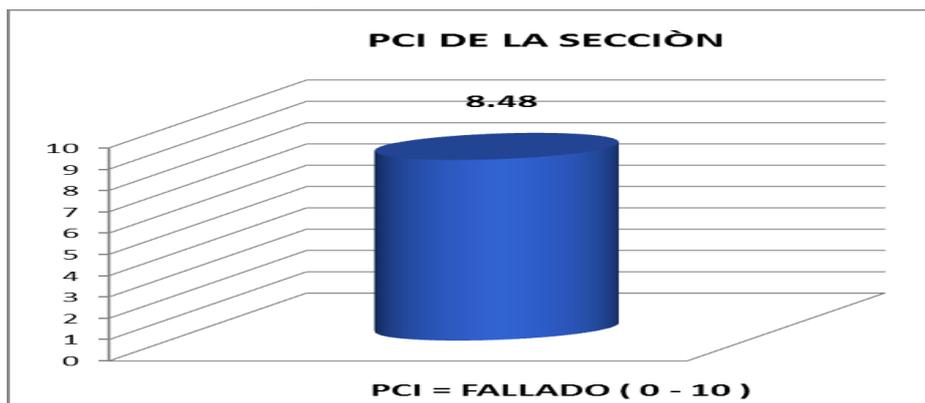
Reuniendo los resultados que forma la unidad de la muestra U a la U3, dando un PCI promedio de 8.48, lo que significa que es pavimento en una condición de estado fallado.

Figura 9: PCI de las losas deportivas del Pueblo Joven Miraflores Alto

El menor valor de PCI se encuentra en la unidad de muestra U3, con 1.65 y de su condición **fallado**.

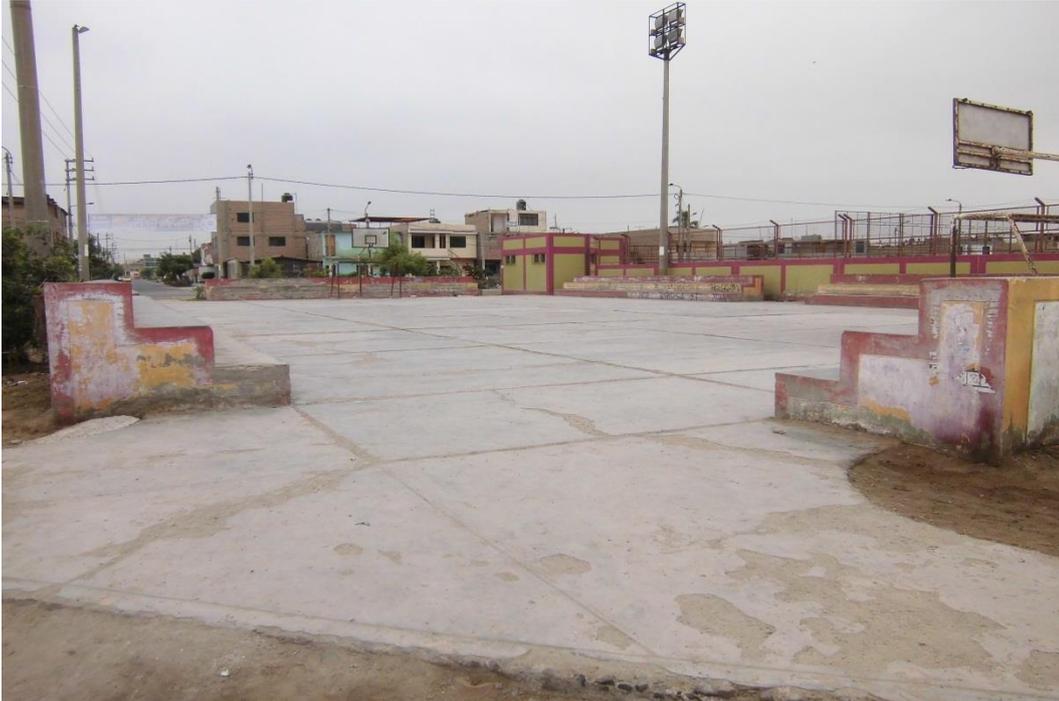
FOTO N° 1: vista panorámica de losa deportiva que se encuentra ubicada en el Jr. Ladislao Espinar y Jr. Drenaje.

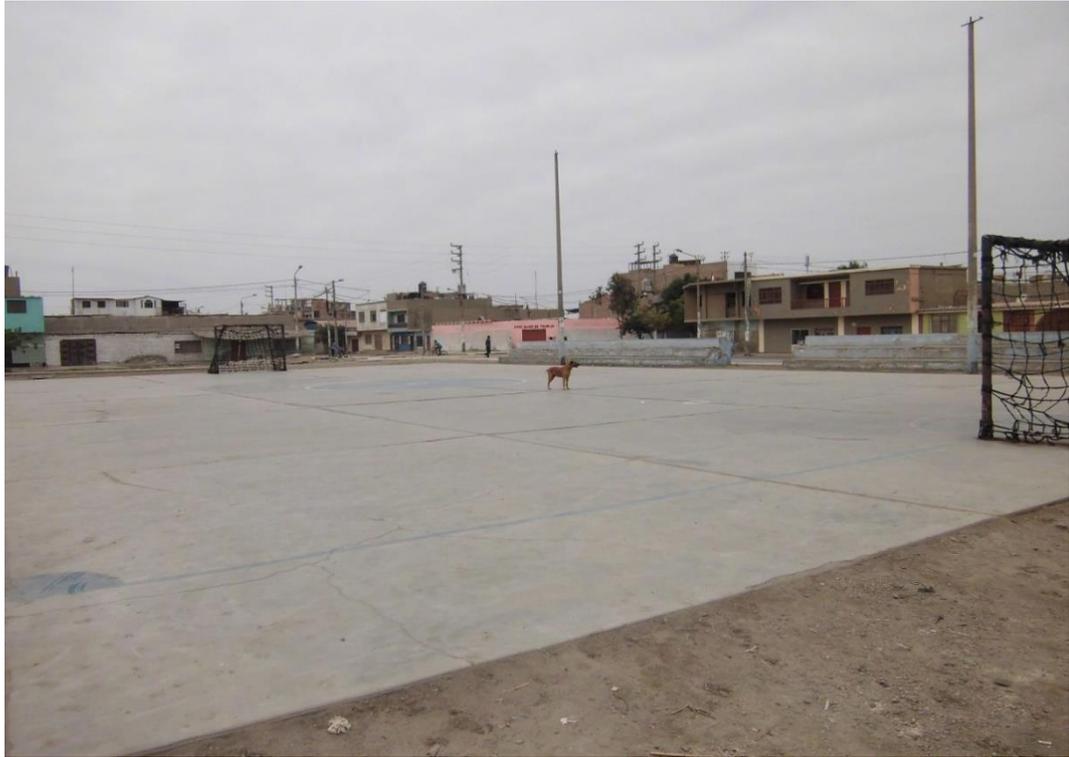
FOTO N° 7: vista panorámica de losa deportiva se encuentra ubicada en el Jr. Leoncio Prado y Jr. Amazonas.

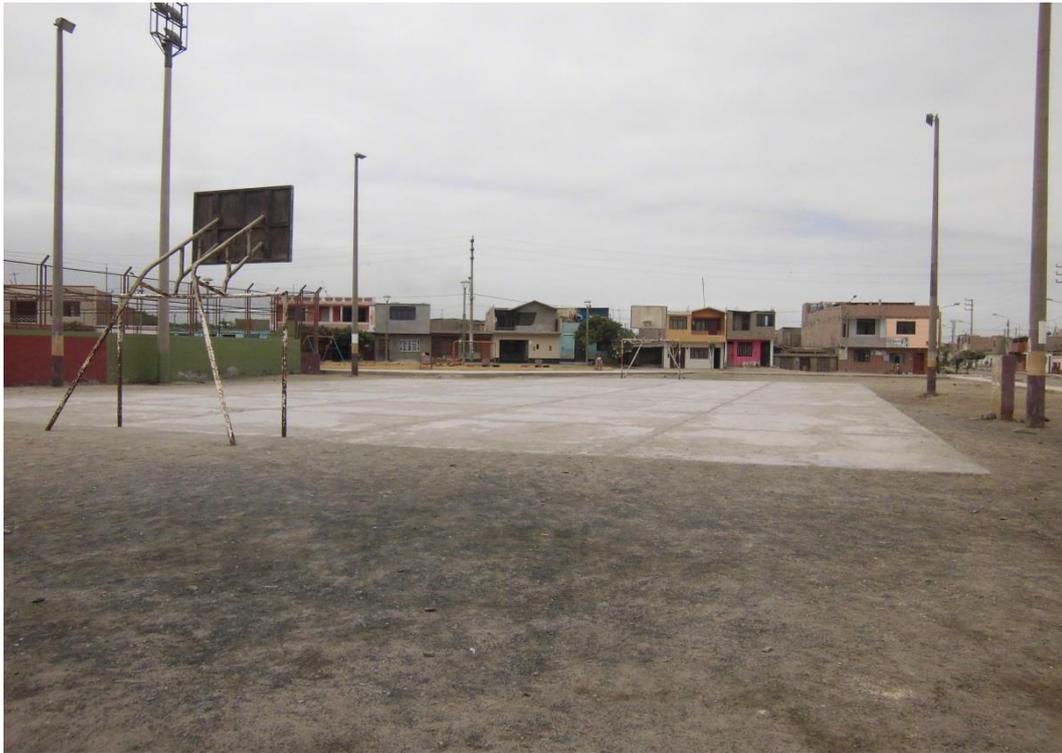
FOTO N° 13: Vista panorámica de la losa deportiva ubicada en el Jr. Leoncio Prado y Jr. Fray Martin.

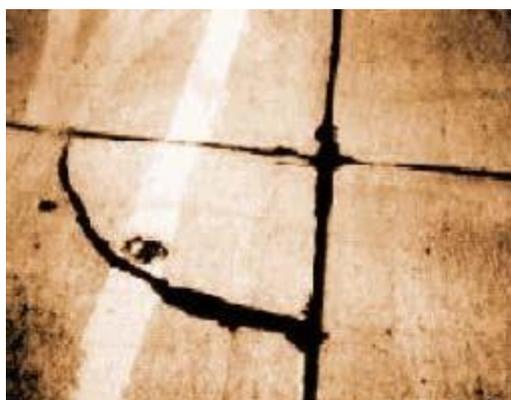
X2.3.2.1 L (Baja) - La fisura tiene leves desprendimientos (no hay peligro potencial de FOD). Si la fisura esta abierta, su espesor medio es menor a aproximadamente 1/8" (3 mm). La fisura puede ser de cualquier espesor si está debidamente rellenada con un sellador en buenas condiciones. El área entre la rotura de esquina y las juntas no está fisurada. (ver Fig. X2.1)

FIG. X2.1 Rotura de esquina de severidad Baja

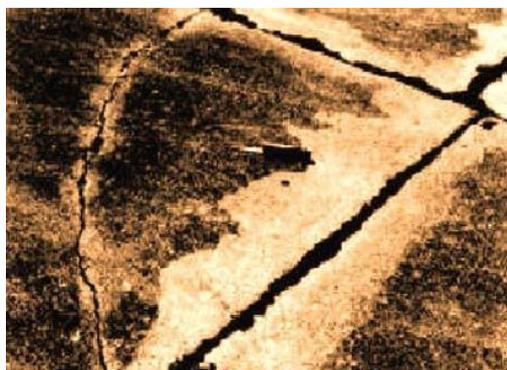
X2.3.2.2 M (Media) - Se presenta alguna de las siguientes condiciones: (1) la fisura sellada o abierta presenta desprendimientos moderados (potencial moderado de FOD); (2) una fisura no rellenada presenta un ancho que varia entre 1/8" y 1" (3 a 25 mm); (3) una fisura rellenada presenta desprendimientos leves o no tiene desprendimientos pero tiene el material de relleno en malas condiciones; (4) el área entre la rotura de esquina y las juntas se encuentra levemente fisurada. Levemente fisurada quiere decir que una fisura de severidad baja divide el área en dos piezas. (ver Fig. X2.2)

FIG. X2.2 Rotura de esquina de severidad Media

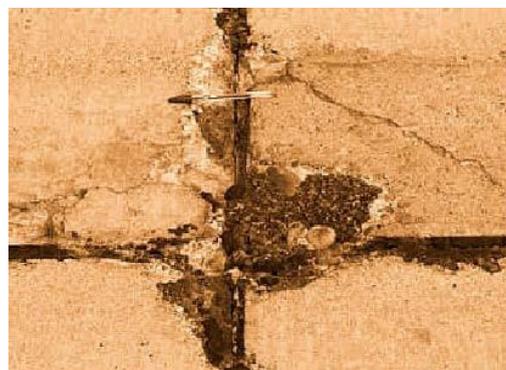
X2.3.2.3 H (Alta) - Se presenta alguna de las siguientes condiciones: (1) fisura rellenada o abierta presenta serios desprendimientos y es definitivamente un FOD potencial; (2) una fisura sin relleno tiene un ancho medio mayor a 1" (25 mm), creando un daño potencial para las llantas; (3) el área entre la rotura de esquina y las juntas esta severamente fisurada. (ver Fig. X2.3)

FIG. X2.3 Rotura de esquina de severidad Alta

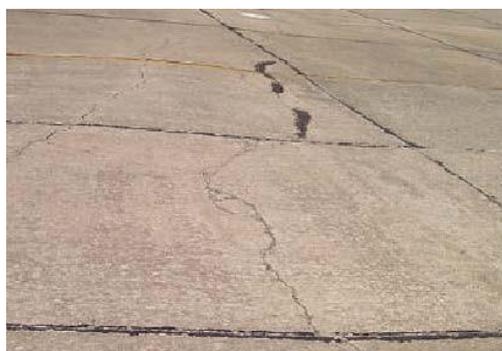
FIG. X2.4 Fisuras L&T de severidad Baja

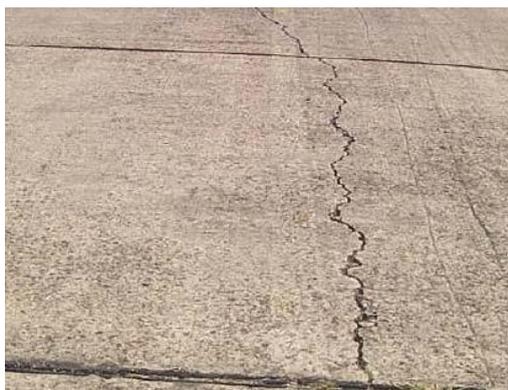
X2.4.2.2 M (Media) - Se presenta alguna de las siguientes condiciones: (1) la fisura sellada o abierta presenta desprendimientos moderados (potencial moderado de FOD); (2) una fisura no rellenada presenta un ancho que varia entre 1/8” y 1” (3 a 25 mm); (3) una fisura rellenada que presenta desprendimientos leves o no tiene desprendimientos pero tiene el material de relleno en malas condiciones; (4) la losa esta dividida en tres piezas por dos o más fisuras, por lo menos una de las cuales es de media severidad. (ver Fig. X2.5)

FIG. X2.5 Fisuras L&T de severidad Media

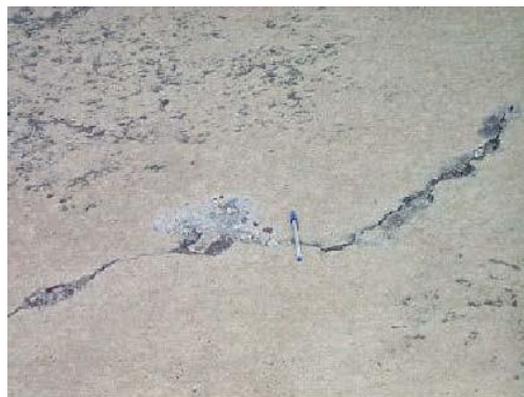
X2.4.2.3 H (Alta) - Se presenta alguna de las siguientes condiciones: (1) fisura rellenada o abierta presenta serios desprendimientos y es definitivamente un peligro potencial de FOD; (2) una fisura sin relleno tiene un ancho medio mayor a 1” (25 mm), creando un daño potencial para las llantas; (3) la losa esta dividida en tres piezas por dos o más fisuras, por lo menos una de las cuales es de alta severidad. (ver Fig. X2.6)

FIG. X2.6 Fisuras L&T de severidad Alta

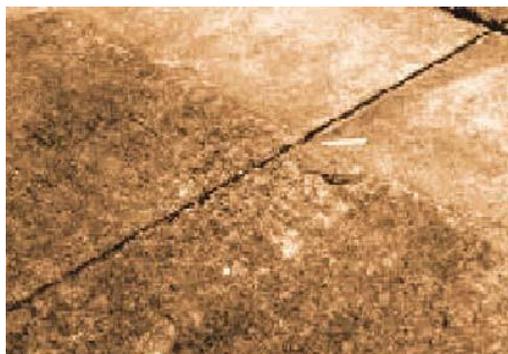
FIG. X2.7 Fisura “D” de severidad Baja

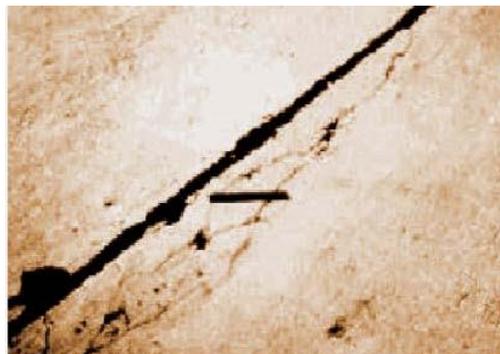
FIG. X2.8 Fisura “D” de severidad Media

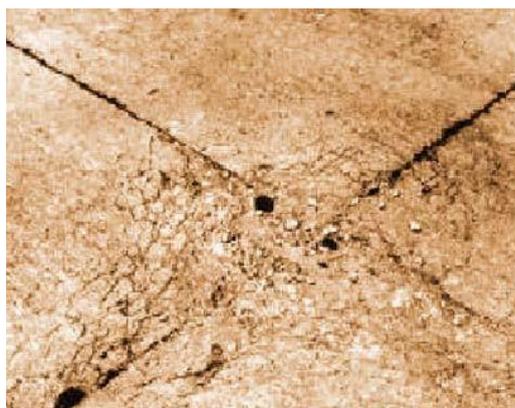
X2.5.2.3 H (Alta) - Las fisuras se han propagado en un área considerable de la losa con desintegración del pavimento y riesgo de FOD. (ver Fig. X2.9)

FIG. X2.9 Fisura “D” de severidad Alta

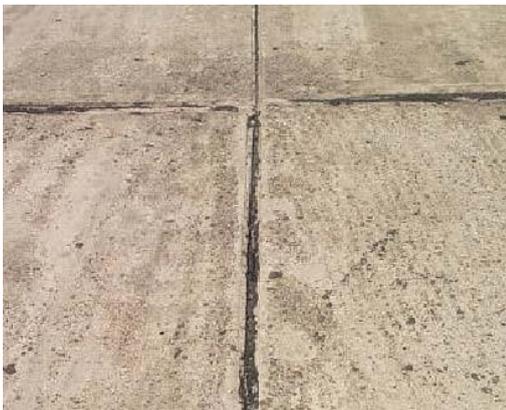
X2.6.2.1 L (Baja) - El sellador se encuentra, de manera general, en buenas condiciones y los daños anteriormente mencionados se han manifestado levemente. El material sigue en contacto con los bordes del hormigón a pesar de ya no estar adherido a los mismos. Esta condición es característica si se puede introducir la hoja de un cuchillo entre el sellador y el borde del hormigón sin mucha resistencia. (ver Fig. X2.10)

FIG. X2.10 Daño sellado de junta de severidad Baja

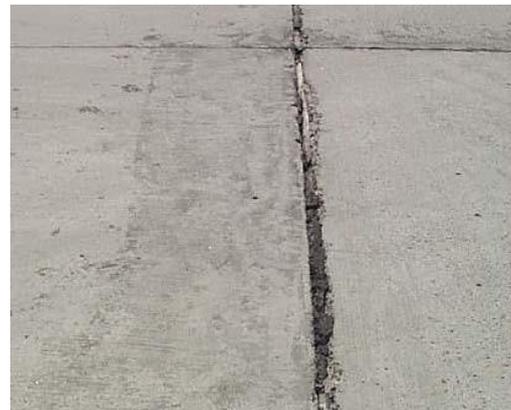
X2.6.2.2 M (Media) - El sellador de juntas se encuentra en condiciones regulares con alguno de los daños mencionados anteriormente en forma moderada. El sellador requiere ser reemplazado dentro los próximos dos años. Se identifica cualquiera de las siguientes condiciones: (1) El sellador se encuentra en su lugar pero permite el paso del agua por aberturas de no más de 3 mm de ancho. Si la hoja de un cuchillo no se puede introducir fácilmente entre el sellador y el borde hormigón esta situación no existe (2) el bombeo de desperdicios es evidente en la junta (3) el

sellador esta oxidado y agotado pero flexible, y generalmente llena la junta o (4) la vegetación en la junta es visible pero no oscurece la junta. (ver Fig. X2.11)

FIG. X2.11 Daño sellado de junta de severidad

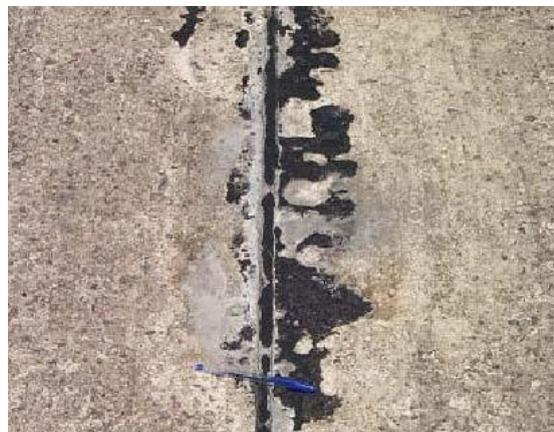
X2.6.2.3 H (Alta) - El sellador de junta se encuentra en condiciones pobres en toda la muestra inspeccionada con uno o más de los daños ocurriendo en un grado severo. El sellador debe ser reemplazado inmediatamente. El daño en el sellador de las juntas es severo si más del 10% excede el criterio limite establecido líneas arriba o si más del 10% del sellador se ha perdido. (ver Fig. X2.12)

FIG. X2.12 Daño sellado de junta de severidad Alta
