FACULTAD DE INGENIERÍA Y ARQUITECTURA
ESCUELA PROFESIONAL DE INGENIERÍA CIVIL

**Evaluación del pavimento rígido, aplicando el método del PCI y
propuesta de intervención en las calles del distrito de frías –
Ayabaca -2021**

TESIS PARA OBTENER EL TÍTULO PROFESIONAL DE:

Ingeniero Civil

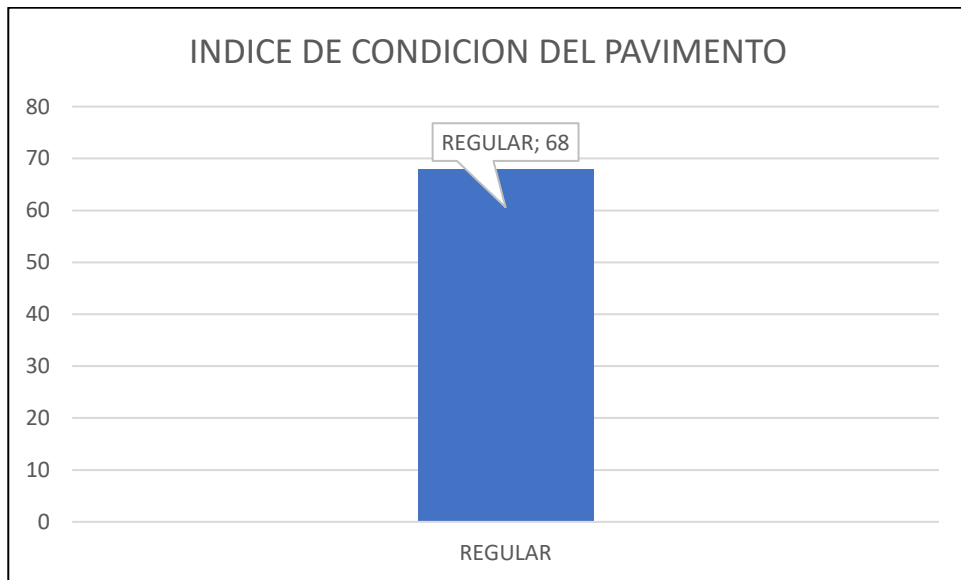
ANEXO 23.2: Grafico de barras pci

29. Parche (grande)			39. Descascaramiento de junta					
30. Parche (pequeño)								
Nivel de severidad:		Bajo (B)		Medio (M)		Alto (A)		
Falla	Severidad	N° de Losas		Densidad (%)	Valor Deducido			
28	L	17		19.32	15			
22	L	13		14.77	18			
29	M	15		17.05	10			
30	M	10		11.36	6			
		HDV	18		Clasificación (PCI)			
N° admisible de deducciones		m =	8.5	m<10	100 - 85	Excelente		
					85 - 70	Muy bueno		
					70 - 55	Bueno		
					55 - 40	Regular		
					40 - 25	Malo		
					25-10	Muy malo		
					10 - 0	Fallado		
CALCULO DEL PCI

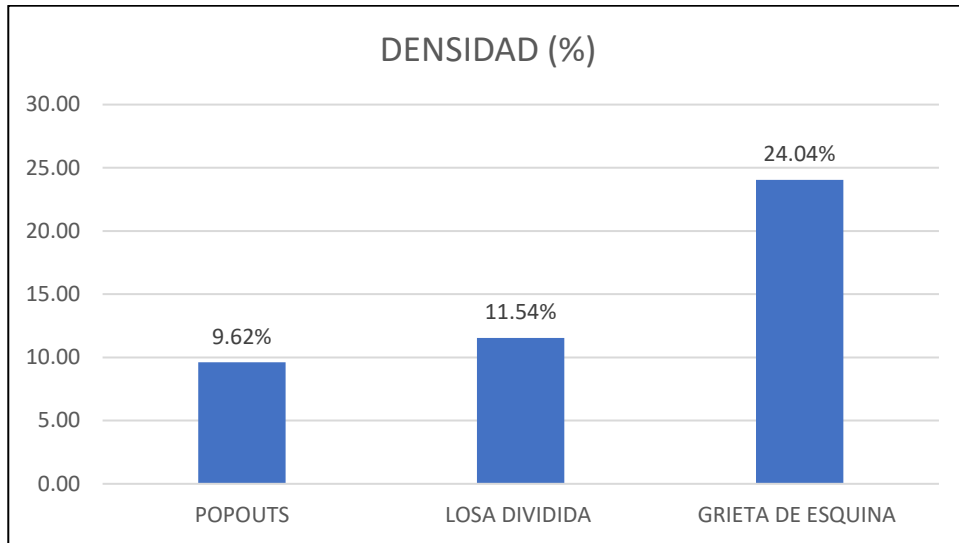
ANEXO 24.1: Grafico de barras de densidades

29. Parche (grande)				39. Descascaramiento de junta			
30. Parcheo (pequeño)							
Nivel de severidad:		Bajo (B)		Medio (M)		Alto (A)	
Falla	Severidad	N° de Losas	Densidad (%)	Valor Deducido			
32	L	10	9.62	8			
23	M	12	11.54	38			
22	L	25	24.04	35			
		HDV	38			Clasificación (PCI)	
N° admisible de deducciones		<i>m =</i>	6.7	m<10		100 - 85	Excelente
						85 - 70	Muy bueno
						70 - 55	Bueno
						55 - 40	Regular
						40 - 25	Malo
						25-Oct	Muy malo
						10 - 0	Fallado
CALCULO DEL PCI
