UNIVERSIDAD CÉSAR VALLEJO

“Vulnerabilidad sísmica para ver el desempeño estructural en las viviendas autoconstruidas en el AA.HH. Juan Pablo II, San Juan de Lurigancho 2021.”

TESIS PARA OBTENER EL TÍTULO PROFESIONAL DE:
Ingeniero Civil

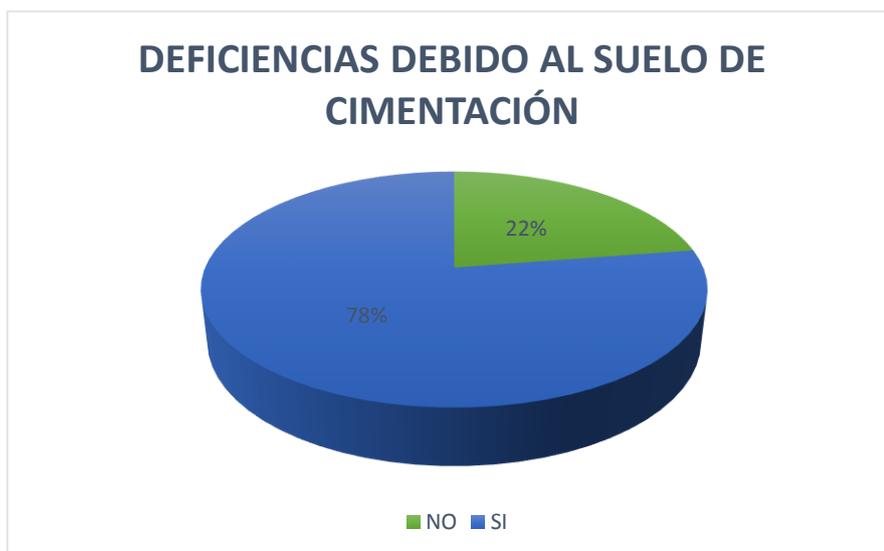
Figura 6 Deficiencias debido al suelo de cimentación

La figura N° 6 señala que el 78% de las viviendas presenta mayores deficiencias debido al suelo de cimentación que el 22% de ellas.

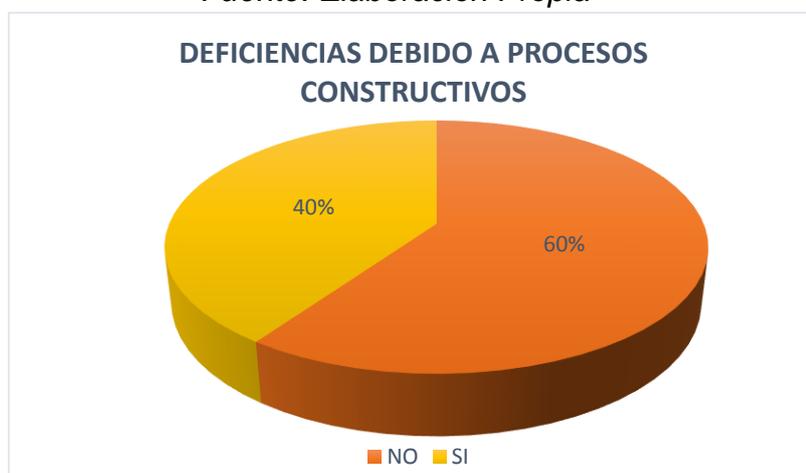
Figura 7 Deficiencias debido a procesos constructivos

En la figura Nº 7 podemos observar que el 60% de las viviendas evaluadas presenta deficiencias debido a los procesos constructivos, y el 40% posee procesos constructivos no tan deficientes.

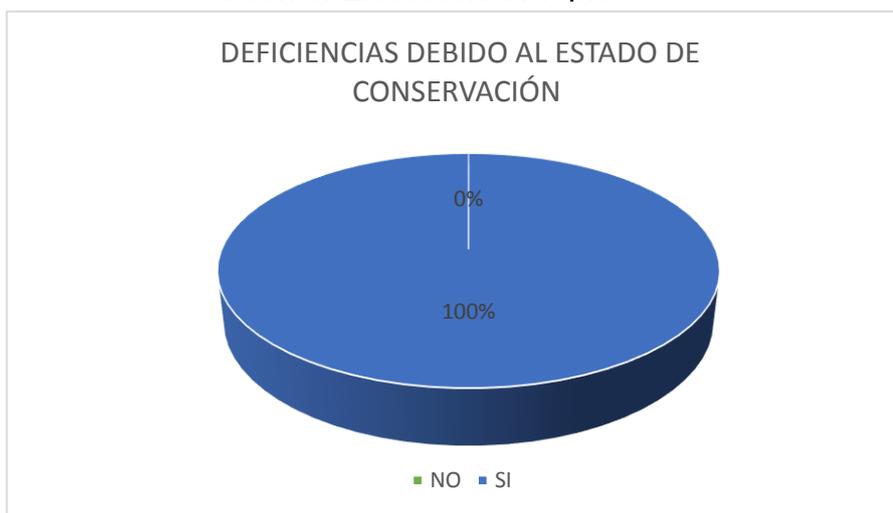
Figura 8 Deficiencia debido al estado de conservación

El 100% de viviendas evaluadas posee deficiencias por el estado de conservación, tal cual lo muestra la figura 8, esto se presenta por varios factores, uno de ellos es un proceso constructivo con deficiencias debido a la falta de supervisión de un profesional, así como el uso de material de mala calidad, y el mantenimiento de la misma edificación.

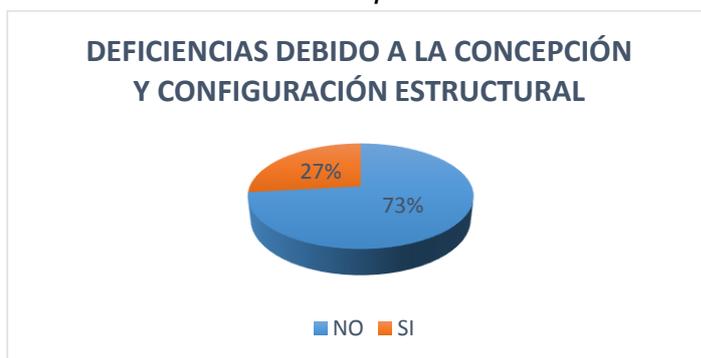
Figura 9 Deficiencia debido a la concepción y configuración estructural

Como señala la figura N° 9, las deficiencias debido a la concepción y configuración estructural se presentan en un 73% en nuestra zona de estudio. Esto debido a que las viviendas no cuentan con planos para su edificación.

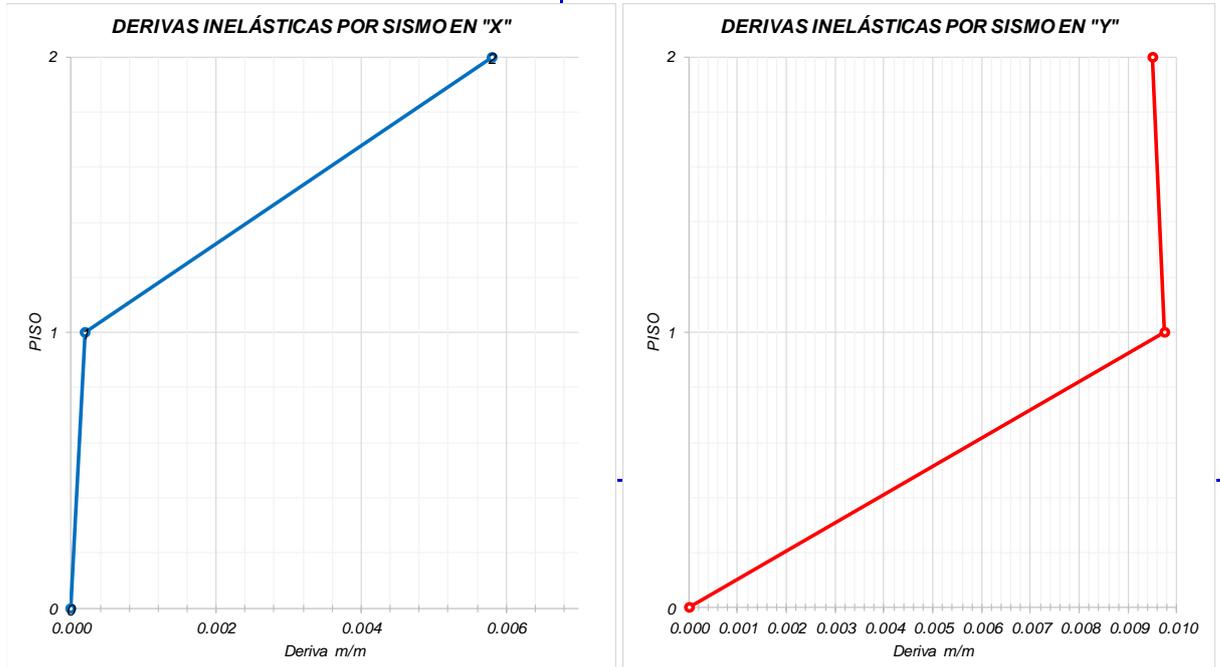
Figura 36 Derivas inelásticas

Piso	DRIFT X	DRIFT Y
2	0.00581	0.00949
1	0.00020	0.00974
