Evaluación del estado superficial del pavimento flexible mediante la metodología PCI en la Av. Guillermo Irazola, Castilla – Piura 2021

**TESIS PARA OBTENER EL TÍTULO PROFESIONAL DE:
Ingeniera Civil**

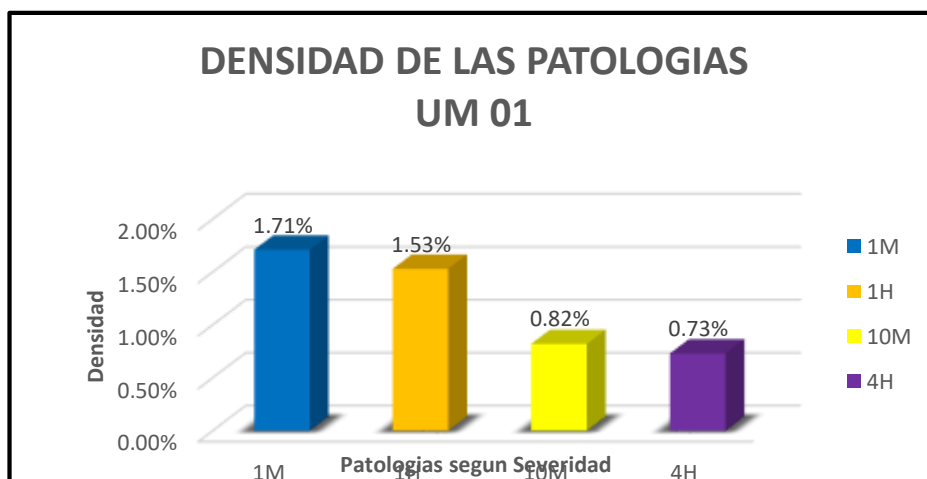
Grafico 1: Densidad de las patologías UM 01

Interpretación: En el presente tramo se identificó como mayor densidad el 1.71 en la falla de piel de cocodrilo, obteniendo de esta manera el valor deducido de 37.11, para luego haber hallado un valor deducido alto de 6.78, y así poder identificar el Max VCD, el cual fue 53.85, que, según la tabla, este tramo presenta una condición de pavimento regular.

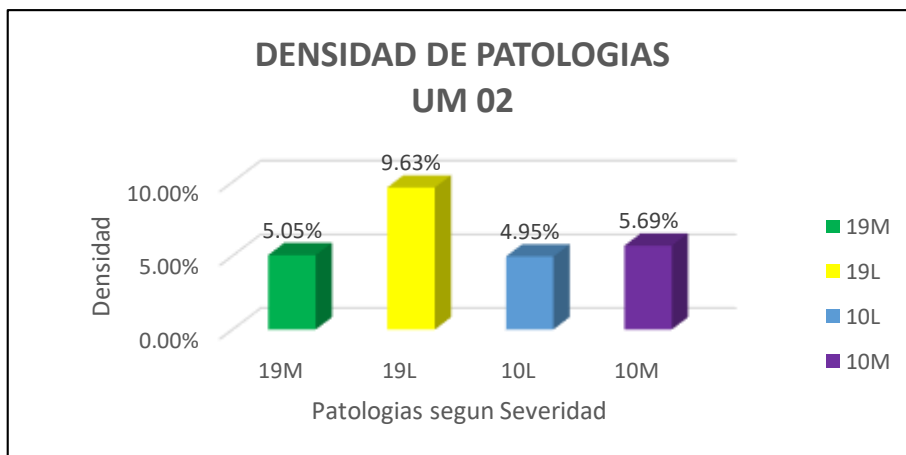
Grafico 2: Densidad de las patologías UM 02

Interpretación: En el presente tramo se identificó como mayor densidad el 9.63 en la falla de desprendimiento de agregado, obteniendo de esta manera el valor deducido de 41.11, para luego haber hallado un valor deducido alto de 6.41, y así poder identificar el Max VCD, el cual fue 47.11, que, según la tabla, este tramo presenta una condición de pavimento regular.

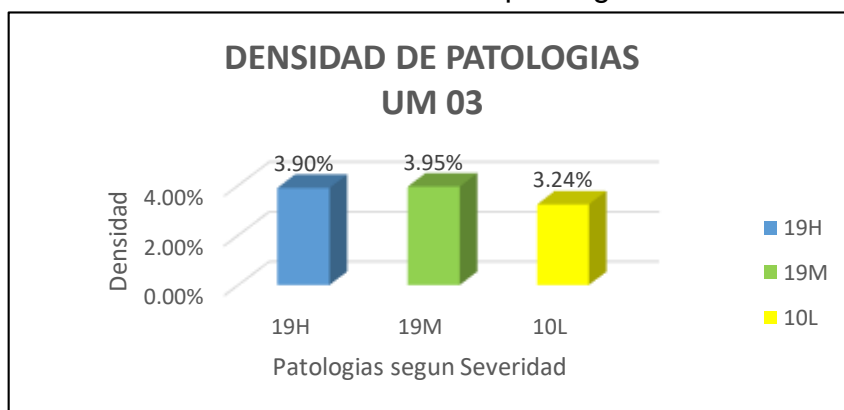
Grafico 3: Densidad de las patologías UM 03

En el presente tramo se identificó como mayor densidad el 3.90 en la falla de desprendimiento de agregado, obteniendo de esta manera el valor deducido de 27.87, para luego haber hallado un valor deducido alto de 3.30, y así poder identificar el Max VCD, el cual fue 31.87, que, según la tabla, este tramo presenta una condición de pavimento bueno.

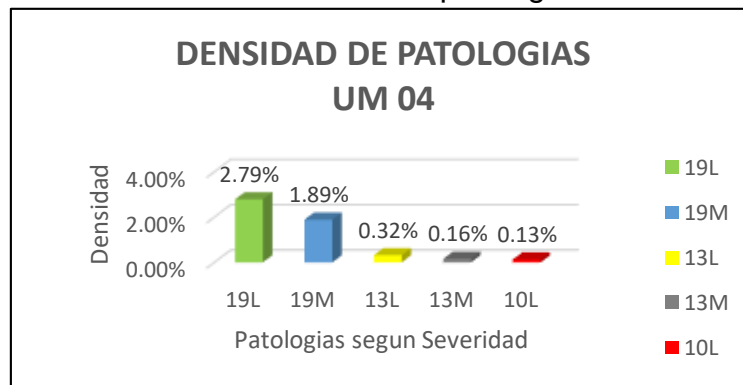
Grafico 4: Densidad de las patologías UM 04

En el presente tramo se identificó como mayor densidad el 2.79 en la falla de desprendimiento de agregado, obteniendo de esta manera el valor deducido de 24.08, para luego haber hallado un valor deducido alto de 7.79, y así poder identificar el Max VCD, el cual fue 30.08, que, según la tabla, este tramo presenta una condición de pavimento bueno.

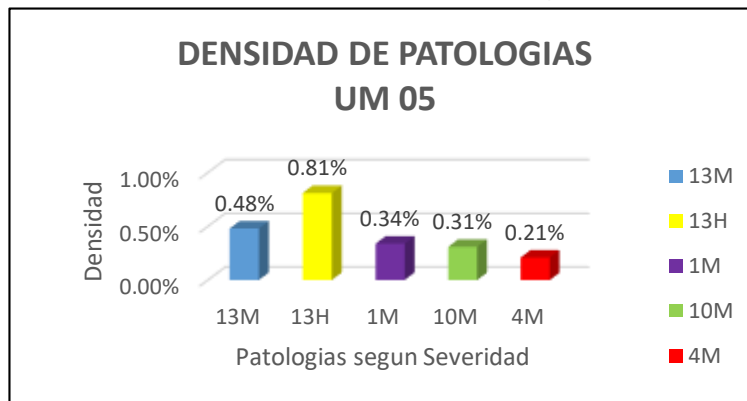
Grafico 5: Densidad de las patologías UM 05

En el presente tramo se identificó como mayor densidad el 0.81 en la falla de baches, obteniendo de esta manera el valor deducido de 48.25, para luego haber hallado un valor deducido alto de 5.75, y así poder identificar el Max VCD, el cual fue 46.13, que, según la tabla, este tramo presenta una condición de pavimento regular.

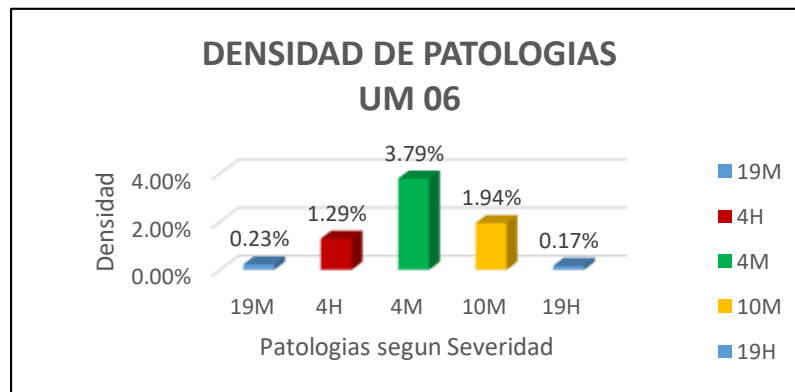
Grafico 6: Densidad de las patologías UM 06

En el presente tramo se identificó como mayor densidad el 1.29 en la falla de abultamiento y hundimiento, obteniendo de esta manera el valor deducido de 36.92, para luego haber hallado un valor deducido alto de 6.79, y así poder identificar el Max VCD, el cual fue 48.55, que, según la tabla, este tramo presenta una condición de pavimento regular.

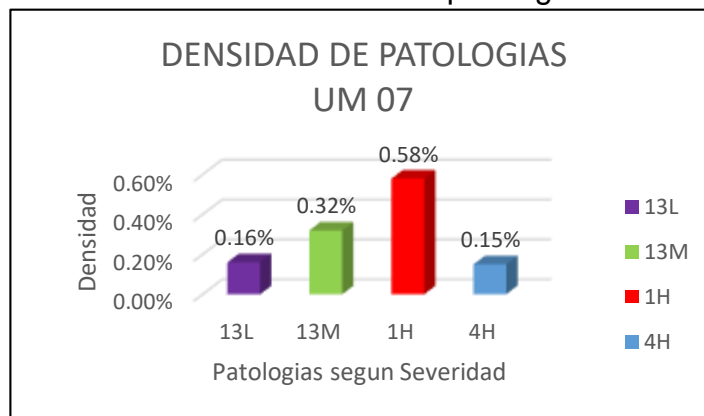
Grafico 7: Densidad de las patologías UM 07

En el presente tramo se identificó como mayor densidad el 0.58 en la falla de piel de cocodrilo, obteniendo de esta manera el valor deducido de 23.96, para luego haber hallado un valor deducido alto de 7.98, y así poder identificar el Max VCD, el cual fue 30.19, que, según la tabla, este tramo presenta una condición de pavimento bueno.

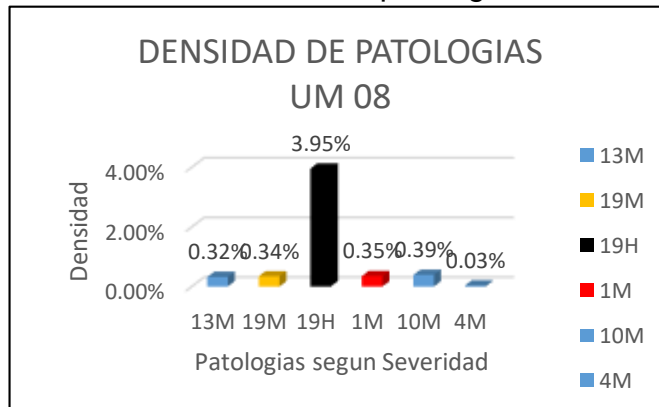
Grafico 8: Densidad de las patologías UM 08

En el presente tramo se identificó como mayor densidad el 3.95 en la falla de desprendimiento de agregado, obteniendo de esta manera el valor deducido de 28.04, para luego haber hallado un valor deducido alto de 7.61, y así poder identificar el Max VCD, el cual fue 45.09, que, según la tabla, este tramo presenta una condición de pavimento regular.

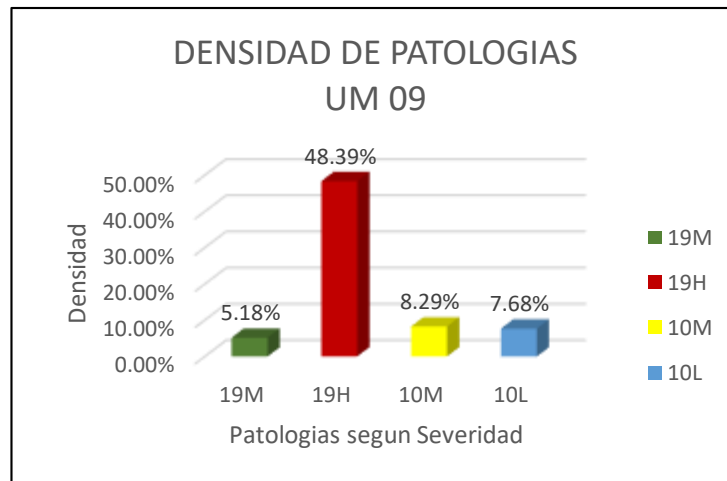
Grafico 9: Densidad de las patologías UM 09

En el presente tramo se identificó como mayor densidad el 48.39 en la falla de desprendimiento de agregado, obteniendo de esta manera el valor deducido de 67.85, para luego haber hallado un valor deducido alto de 3.95, y así poder identificar el Max VCD, el cual fue 73.85, que, según la tabla, este tramo presenta una condición de pavimento malo.

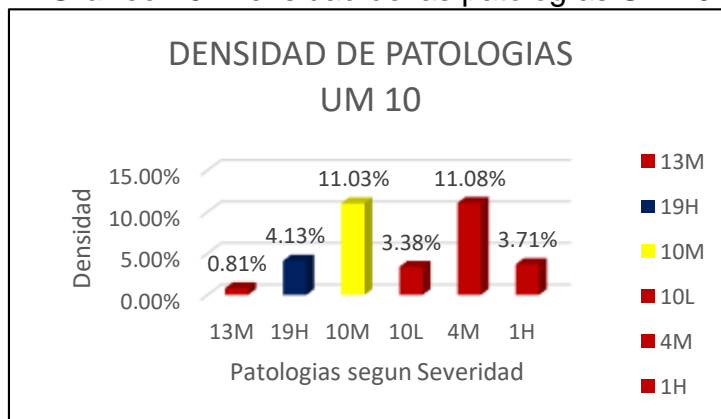
Grafico 10: Densidad de las patologías UM 10

En el presente tramo se identificó como mayor densidad el 3.71 en la falla de desprendimiento de agregado, obteniendo de esta manera el valor deducido de 48.20, para luego haber hallado un valor deducido alto de 5.76, y así poder identificar el Max VCD, el cual fue 85.63, que, según la tabla, este tramo presenta una condición de pavimento muy pobre.

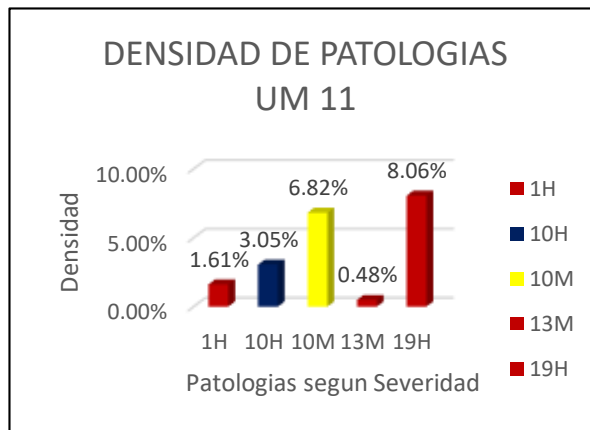
Grafico 11: Densidad de las patologías UM 11

En el presente tramo se identificó como mayor densidad el 8.06 en la falla de desprendimiento de agregado, obteniendo de esta manera el valor deducido de 37.81, para luego haber hallado un valor deducido alto de 6.71, y así poder identificar el Max VCD, el cual fue 64.24, que, según la tabla, este tramo presenta una condición de pavimento pobre.

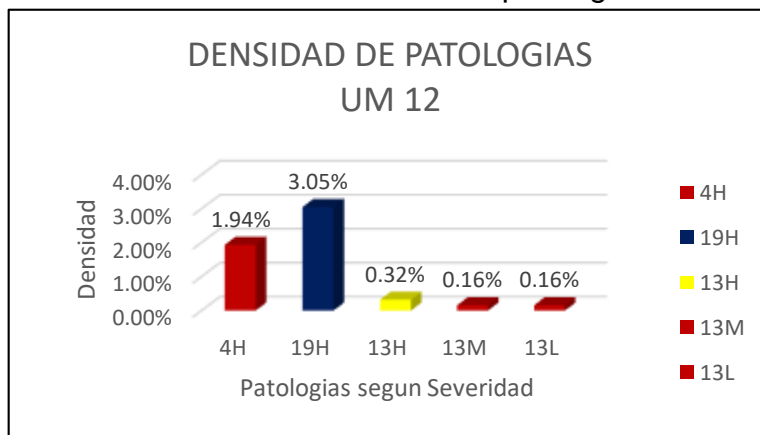
Grafico 12: Densidad de las patologías UM12

En el presente tramo se identificó como mayor densidad el 1.94 en la falla de abultamientos y hundimientos, obteniendo de esta manera el valor deducido de 44.13, para luego haber hallado un valor deducido alto de 6.13, y así poder identificar el Max VCD, el cual fue 65.87, que, según la tabla, este tramo presenta una condición de pavimento pobre.

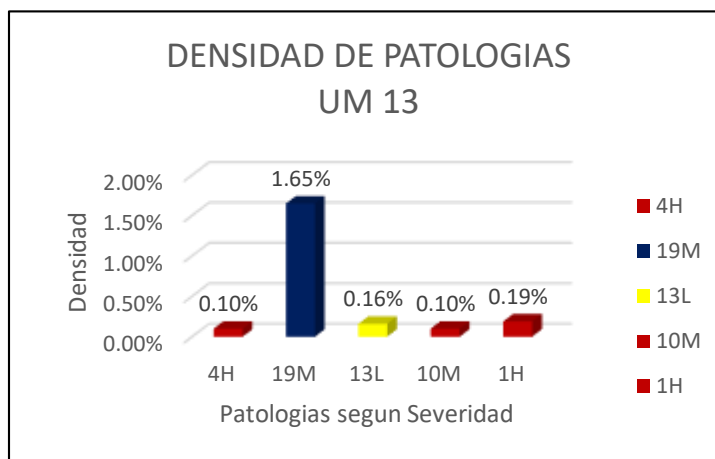
Grafico 13: Densidad de las patologías UM 13

En el presente tramo se identificó como mayor densidad el 0.16 en la falla de baches, obteniendo de esta manera el valor deducido de 23.98, para luego haber hallado un valor deducido alto de 7.98, y así poder identificar el Max VCD, el cual fue 37.04, que, según la tabla, este tramo presenta una condición de pavimento bueno.

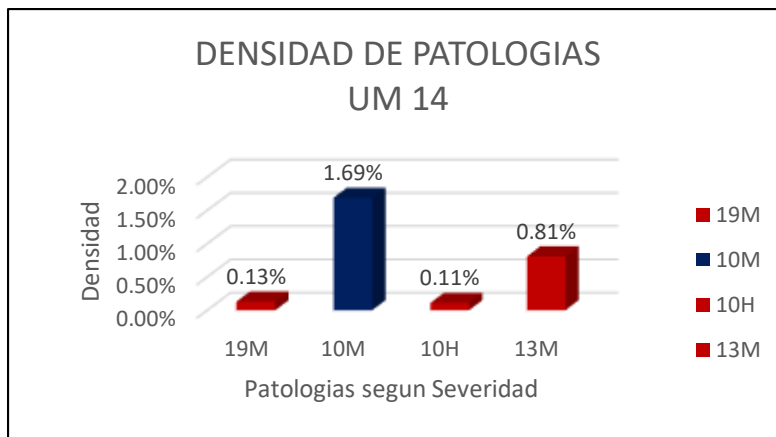
Grafico 14: Densidad de las patologías UM14

En el presente tramo se identificó como mayor densidad el 0.81 en la falla de baches, obteniendo de esta manera el valor deducido de 28.02, para luego haber hallado un valor deducido alto de 7.61, y así poder identificar el Max VCD, el cual fue 32.02, que, según la tabla, este tramo presenta una condición de pavimento bueno.

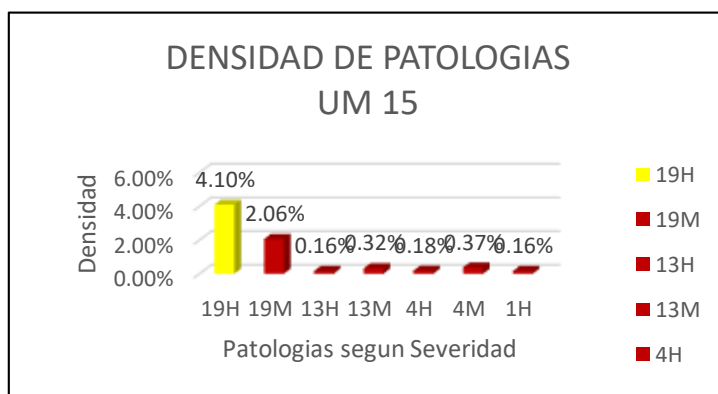
Gráfico 15: Densidad de las patologías UM 15

En el presente tramo se identificó como mayor densidad el 4.10 en la falla de desprendimiento de agregado, obteniendo de esta manera el valor deducido de 28.74, para luego haber hallado un valor deducido alto de 7.57, y así poder identificar el Max VCD, el cual fue 48.43, que, según la tabla, este tramo presenta una condición de pavimento regular.

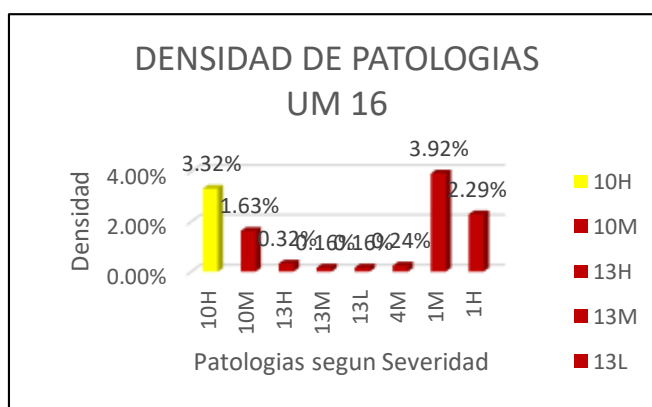
Grafico 16: Densidad de las patologías UM 16

En el presente tramo se identificó como mayor densidad el 2.29 en la falla de desprendimiento de agregado, obteniendo de esta manera el valor deducido de 41.47, para luego haber hallado un valor deducido alto de 6.39, y así poder identificar el Max VCD, el cual fue 73.9, que, según la tabla, este tramo presenta una condición de pavimento pobre.

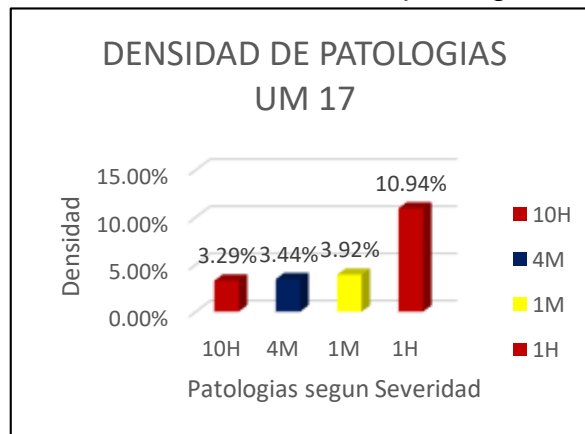
Grafico 17: Densidad de las patologías UM 17

En el presente tramo se identificó como mayor densidad el 10.94 en la falla de piel de cocodrilo, obteniendo de esta manera el valor deducido de 62.16, para luego haber hallado un valor deducido alto de 4.48, y así poder identificar el Max VCD, el cual fue 75.01, que, según la tabla, este tramo presenta una condición de pavimento muy pobre.

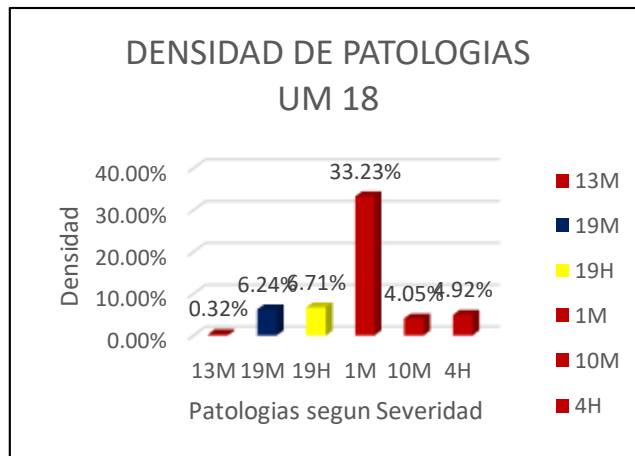
Grafico 18: Densidad de las patologías UM 18

En el presente tramo se identificó como mayor densidad el 33.23 en la falla de piel de cocodrilo, obteniendo de esta manera el valor deducido de 62.16, para luego haber hallado un valor deducido alto de 4.48, y así poder identificar el Max VCD, el cual fue 94.63, que, según la tabla, este tramo presenta una condición de pavimento fallado.

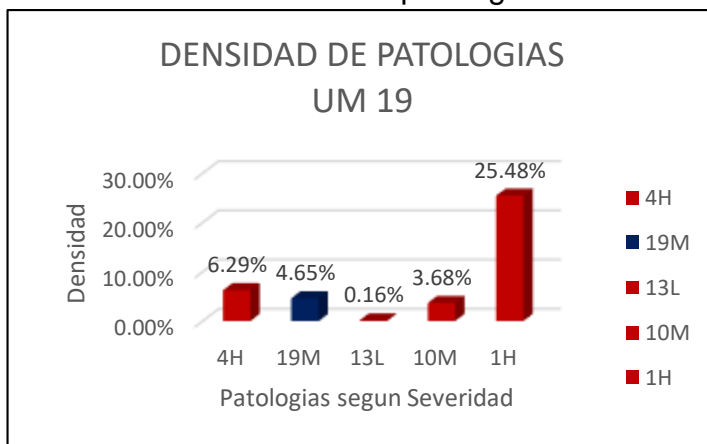
Grafico 19: Densidad de las patologías UM 19

En el presente tramo se identificó como mayor densidad el 25.48 en la falla de piel de cocodrilo, obteniendo de esta manera el valor deducido de 73.36, para luego haber hallado un valor deducido alto de 3.45, y así poder identificar el Max VCD, el cual fue 91.34, que, según la tabla, este tramo presenta una condición de pavimento fallado.

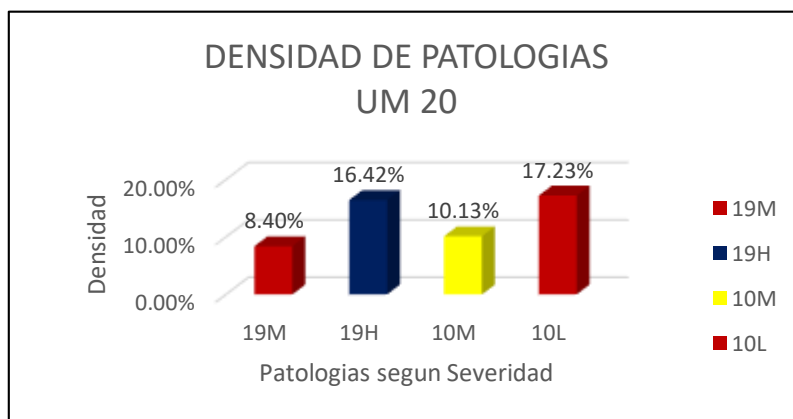
Grafico 20: Densidad de las patologías UM 20

En el presente tramo se identificó como mayor densidad el 16.42 en la falla de desprendimiento de agregado, obteniendo de esta manera el valor deducido de 50.03, para luego haber hallado un valor deducido alto de 5.59, y así poder identificar el Max VCD, el cual fue 73.43, que, según la tabla, este tramo presenta una condición de pavimento pobre.

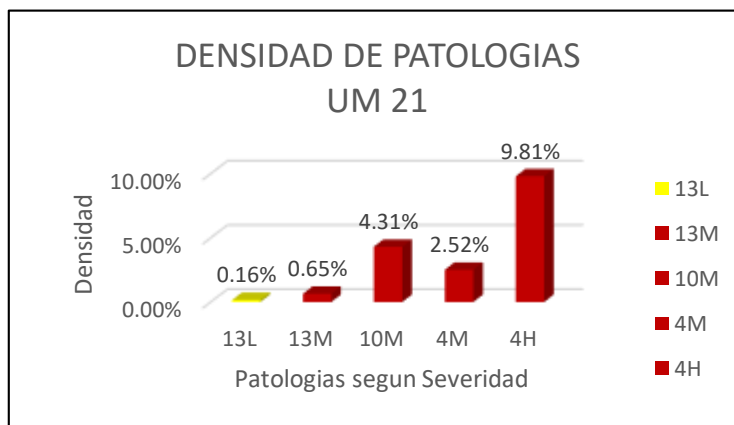
Grafico 21: Densidad de las patologías UM 21

En el presente tramo se identificó como mayor densidad el 9.81 en la falla de abultamiento y hundimiento, obteniendo de esta manera el valor deducido de 71.86, para luego haber hallado un valor deducido alto de 3.58, y así poder identificar el Max VCD, el cual fue 79.86, que, según la tabla, este tramo presenta una condición de pavimento muy malo.

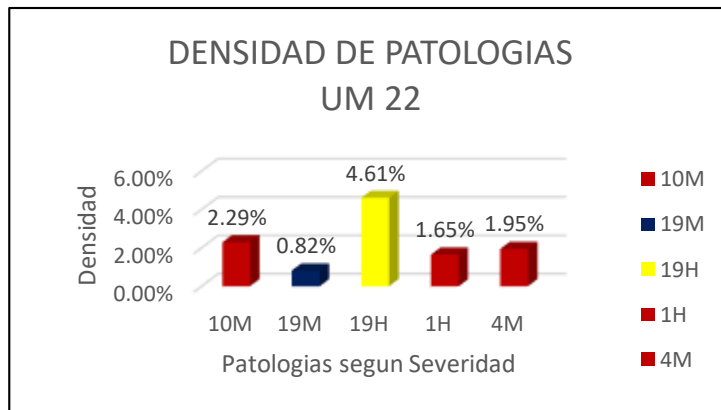
Grafico 22: Densidad de las patologías UM 22

En el presente tramo se identificó como mayor densidad el 1.65 en la falla de piel de cocodrilo, obteniendo de esta manera el valor deducido de 36.50, para luego haber hallado un valor deducido alto de 6.83, y así poder identificar el Max VCD, el cual fue 55.54, que, según la tabla, este tramo presenta una condición de pavimento regular.

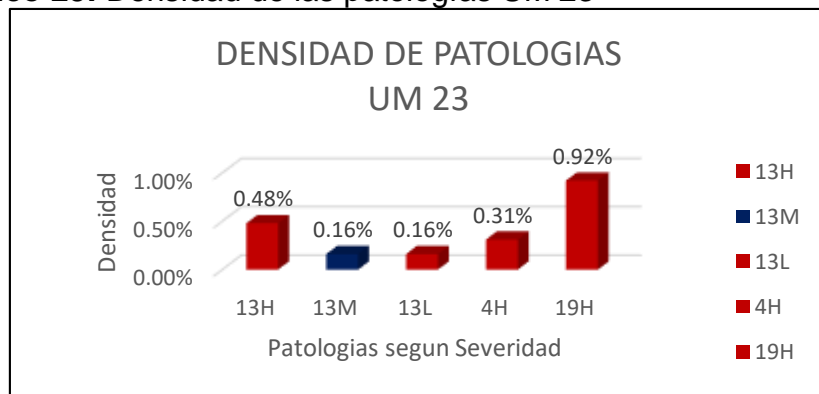
Grafico 23: Densidad de las patologías UM 23

En el presente tramo se identificó como mayor densidad el 0.48 en la falla de baches, obteniendo de esta manera el valor deducido de 38.68, para luego haber hallado un valor deducido alto de 6.63, y así poder identificar el Max VCD, el cual fue 57.74, que, según la tabla, este tramo presenta una condición de pavimento regular.

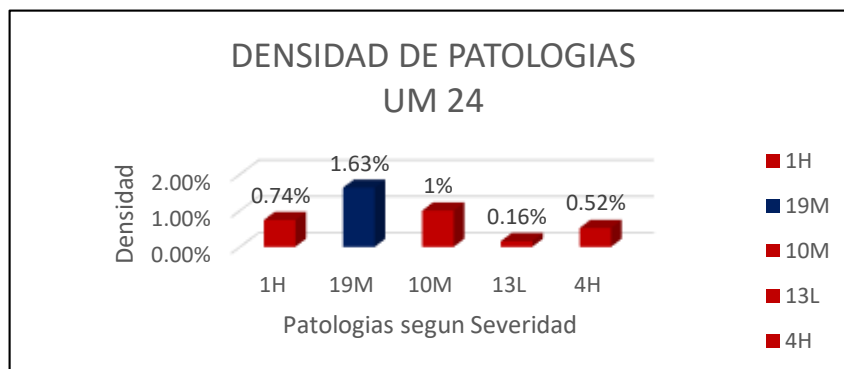
Grafico 24: Densidad de las patologías UM 24

En el presente tramo se identificó como mayor densidad el 0.74 en la falla de desprendimiento de agregado, obteniendo de esta manera el valor deducido de 26.46, para luego haber hallado un valor deducido alto de 7.75, y así poder identificar el Max VCD, el cual fue 43.37, que, según la tabla, este tramo presenta una condición de pavimento bueno.

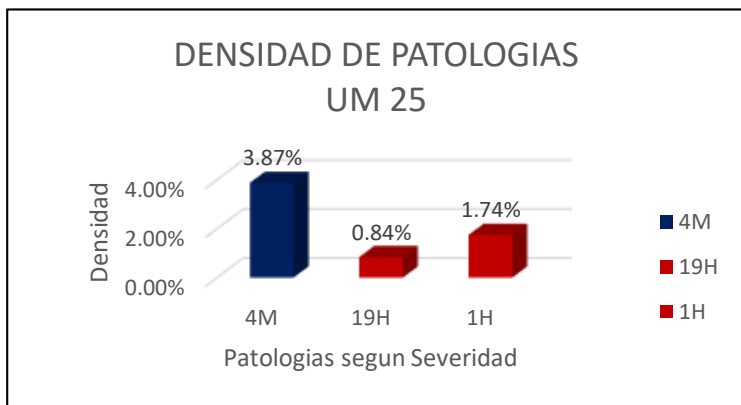
Grafico 25: Densidad de las patologías UM 25

En el presente tramo se identificó como mayor densidad el 3.87 en la falla de abultamiento y hundimiento, obteniendo de esta manera el valor deducido de 54.42, para luego haber hallado un valor deducido alto de 5.19, y así poder identificar el Max VCD, el cual fue 59.85, que, según la tabla, este tramo presenta una condición de pavimento regular.

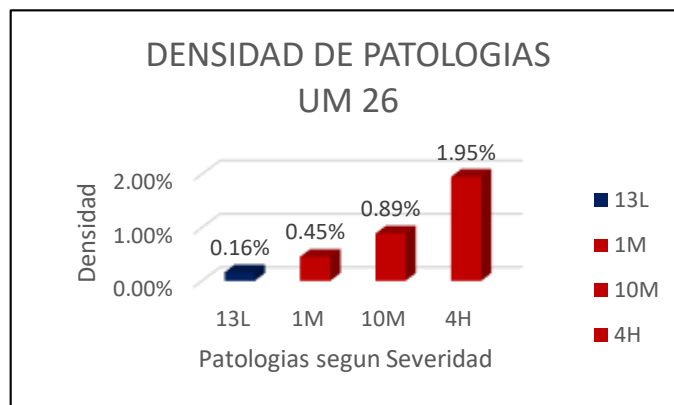
Grafico 26: Densidad de las patologías UM 26

En el presente tramo se identificó como mayor densidad el 1.95 en la falla de abultamiento y hundimiento, obteniendo de esta manera el valor deducido de 44.25, para luego haber hallado un valor deducido alto de 6.12, y así poder identificar el Max VCD, el cual 50.25, que, según la tabla, este tramo presenta una condición de pavimento regular.

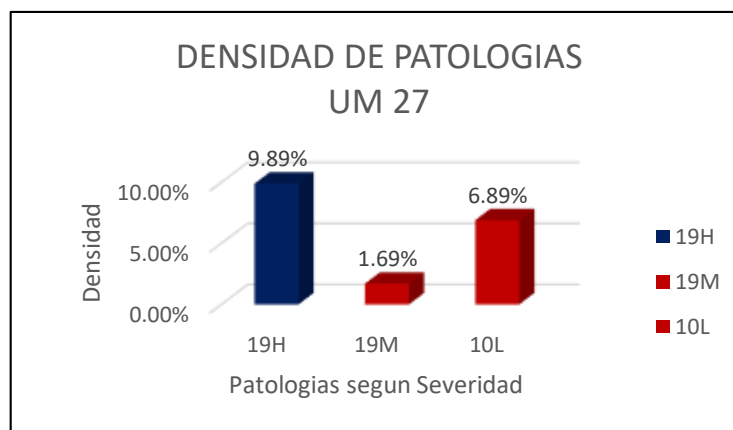
Grafico 27: Densidad de las patologías UM 27

En el presente tramo se identificó como mayor densidad el 9.89 en la falla de desprendimiento de agregado, obteniendo de esta manera el valor deducido de 41.74, para luego haber hallado un valor deducido alto de 6.35, y así poder identificar el Max VCD, el cual fue 45.74, que, según la tabla, este tramo presenta una condición de pavimento regular.

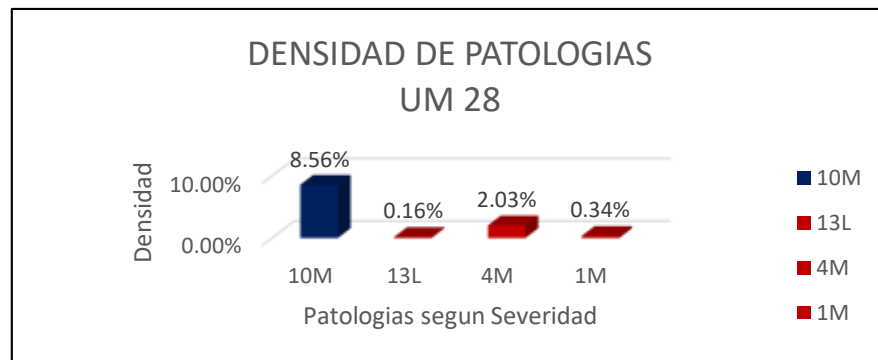
Grafico 28: Densidad de las patologías UM 28

En el presente tramo se identificó como mayor densidad el 2.03 en la falla de abultamiento y hundimiento, obteniendo de esta manera el valor deducido de 17.73, para luego haber hallado un valor deducido alto de 8.56, y así poder identificar el Max VCD, el cual fue 30.33, que, según la tabla, este tramo presenta una condición de pavimento bueno.

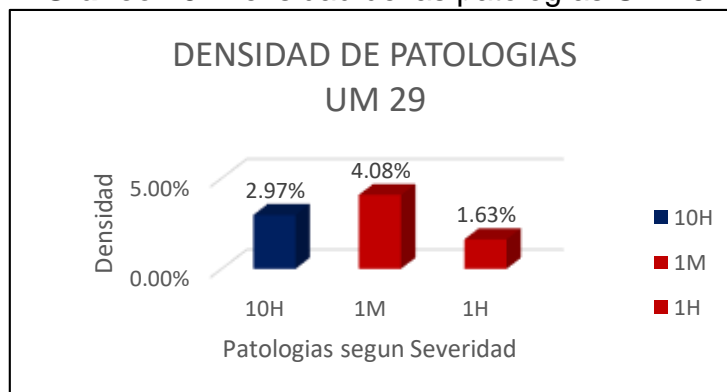
Grafico 29: Densidad de las patologías UM 29

En el presente tramo se identificó como mayor densidad el 1.63 en la falla de piel de cocodrilo, obteniendo de esta manera el valor deducido de 36.29, para luego haber hallado un valor deducido alto de 6.85, y así poder identificar el Max VCD, el cual fue 55.76, que, según la tabla, este tramo presenta una condición de pavimento regular.

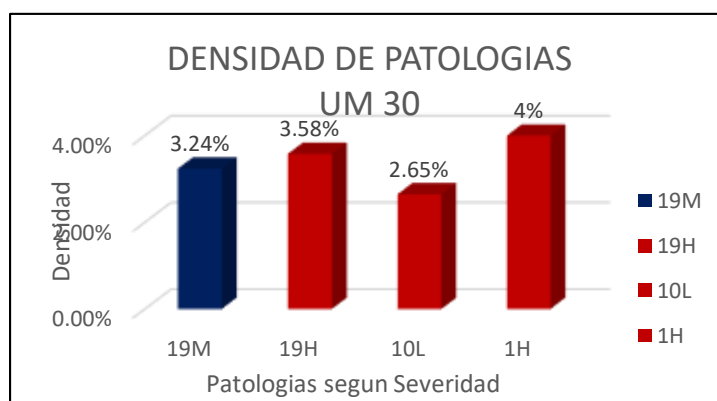
Grafico 30: Densidad de las patologías UM 30

En el presente tramo se identificó como mayor densidad el 4.00 en la falla de piel de cocodrilo, obteniendo de esta manera el valor deducido de 49.30, para luego haber hallado un valor deducido alto de 45.66, y así poder identificar el Max VCD, el cual fue 50.95, que, según la tabla, este tramo presenta una condición de pavimento regular.
