UNIVERSIDAD CÉSAR VALLEJO

**FACULTAD DE INGENIERÍA Y ARQUITECTURA
ESCUELA PROFESIONAL DE INGENIERÍA CIVIL**

“Evaluación del estado de conservación del pavimento flexible
aplicando el método de PASER y PCI en la av. San Felipe-Comas
2021”

**TESIS PARA OBTENER EL TÍTULO PROFESIONAL DE:
INGENIERA CIVIL**

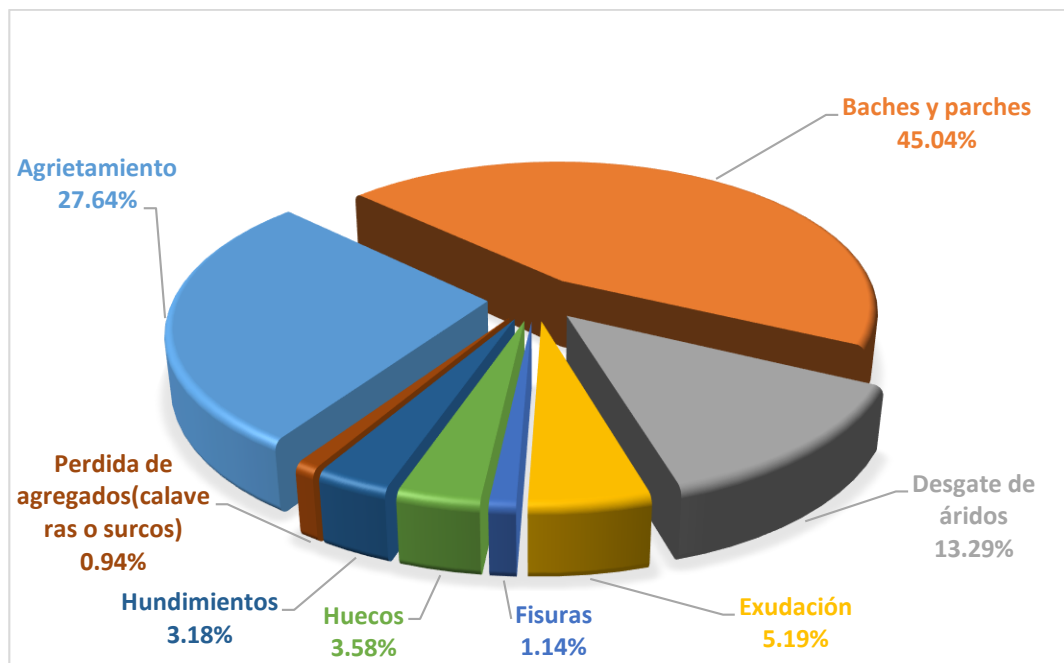
Figura 13. Daños según método PASER – tramo derecho
Fuente: Elaboración propia

El daño más representativo en el tramo derecho es de baches y parches con 45.04% esto se origina que en diferentes tramos del pavimento fueron reemplazados por material nuevo en un pavimento ya existente, asimismo malos procesos constructivos y recibir excesiva carga de transito pública como privada.

Asimismo, se visualiza según la figura (ver figura 13) que los daños de pérdida de agregados y fisuras son las de menor alcance, donde sus causas se caracterizan por su funcionalidad y deficiencias constructivas.

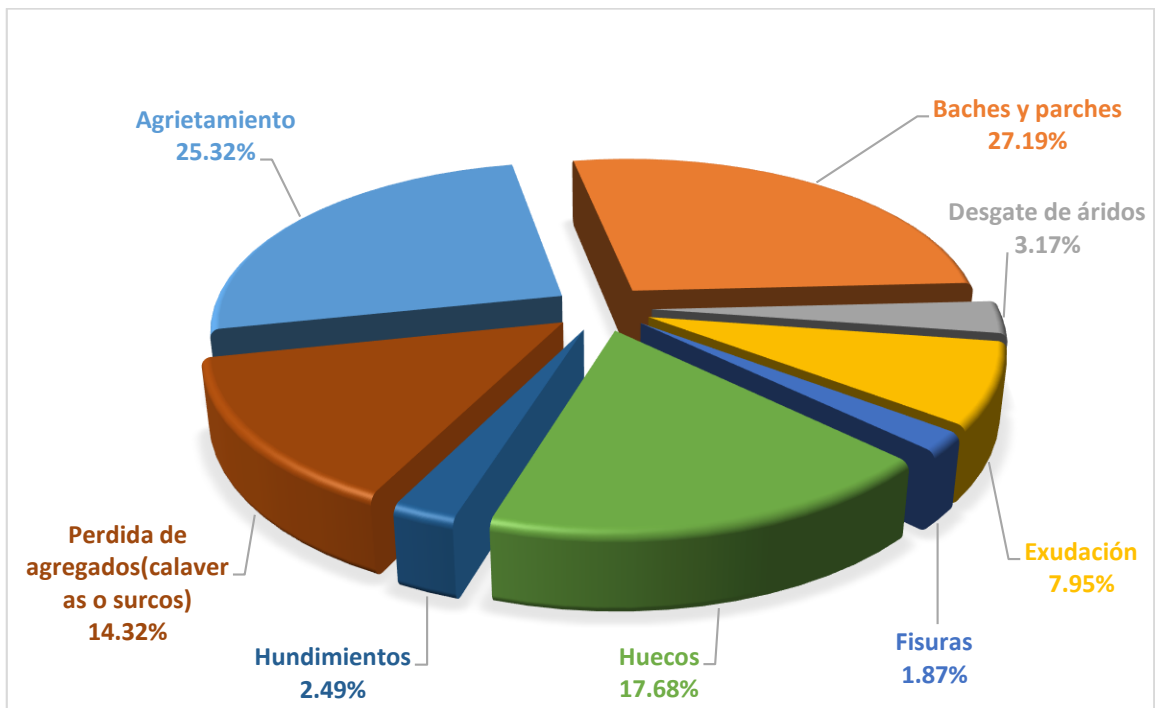
Figura 14. Daños según método PASER – tramo izquierdo

En el tramo izquierdo tenemos un área de 12672.80m², donde se encontraron los siguientes daños. Con mayor amplitud tenemos los baches y parches con 27.19% donde se originan por los esfuerzos del alto tránsito de vehículos públicos y privados.

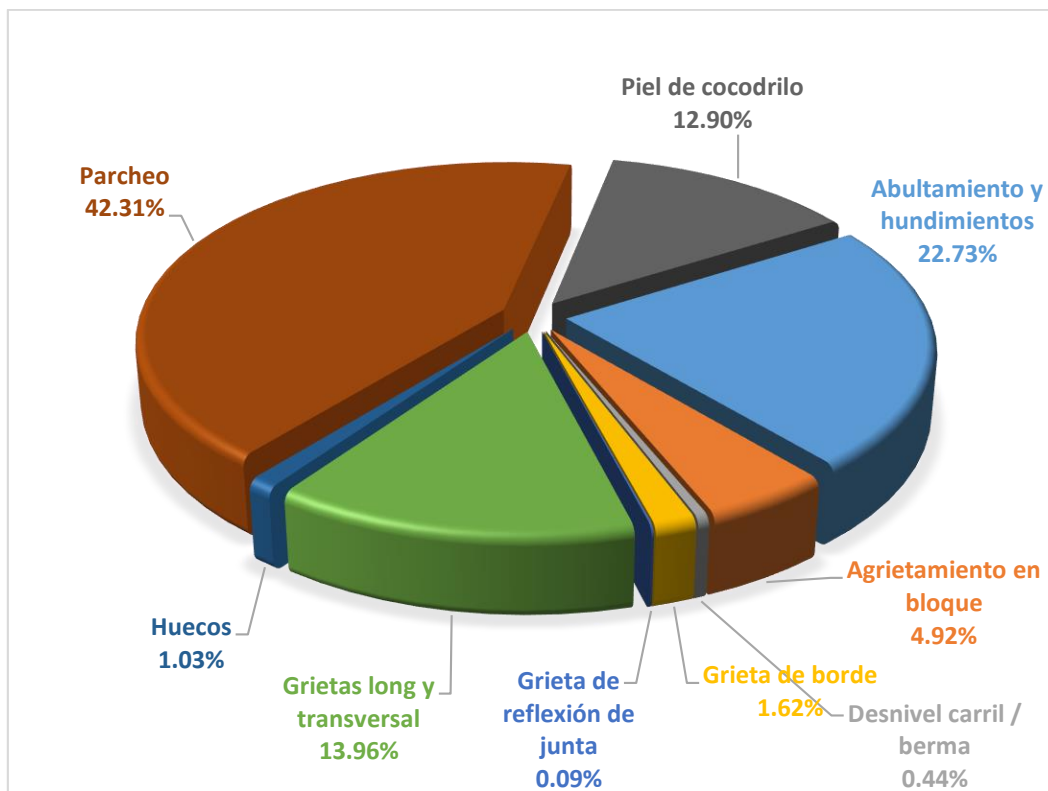
Figura 15. Daños según Método PCI - tramo derecho
Fuente: Elaboración propia

Asimismo, se puede visualizar que el tipo de daño que más resalta en la calzada del lado derecho son abultamiento y hundimiento con 22.726% generalmente se representan por los deficientes procesos constructivos o llegar a utilizar materiales de baja calidad para la mezcla asfáltica y Parcheo con 42.314% donde se debe que en diferentes zonas es superpuesto material nuevo en el pavimento para realizar reparaciones.

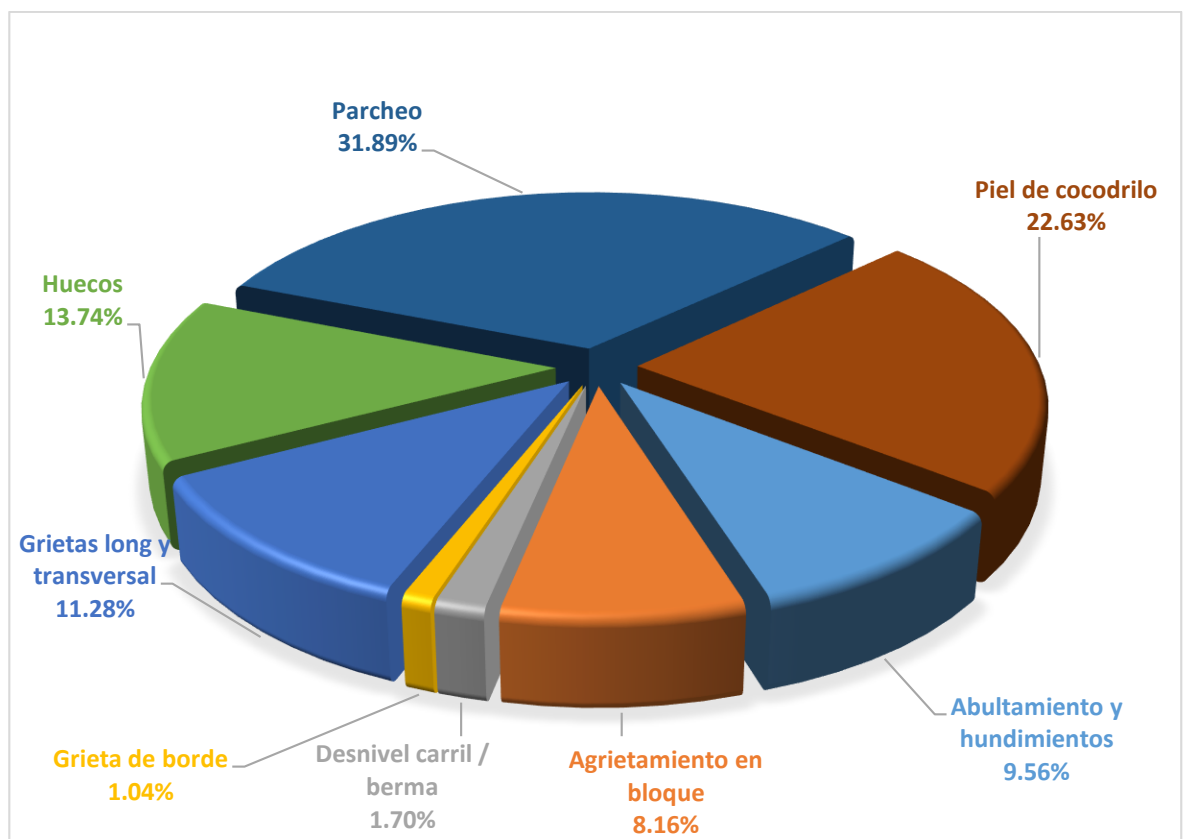
Figura 16. Daños según método PCI – tramo izquierdo
Fuente: Elaboración propia

La calzada del lado izquierdo es de 12672.80m², como se observa en el tramo de estudio tenemos como mayor área de daño el parcheo que es de 31.89% esto se debe al reemplazo de material nuevo en el pavimento cuando realizan reparaciones en uno ya existentes, también se observa la piel de cocodrilo con 22.63% que se da por gran carga de tránsito por la fluida movilización de transporte público y privado.

Otro daño son los Huecos con 13.74% siendo los causantes los procesos constructivos deficientes al igual que la utilización de materiales de baja calidad dentro de la mezcla asfáltica.

Por ello gráficamente tenemos que las grietas de borde y desnivel carril /berma son de porcentaje menor con valor de 1,04% y 1.70% respectivamente. (Ver Figura 16).

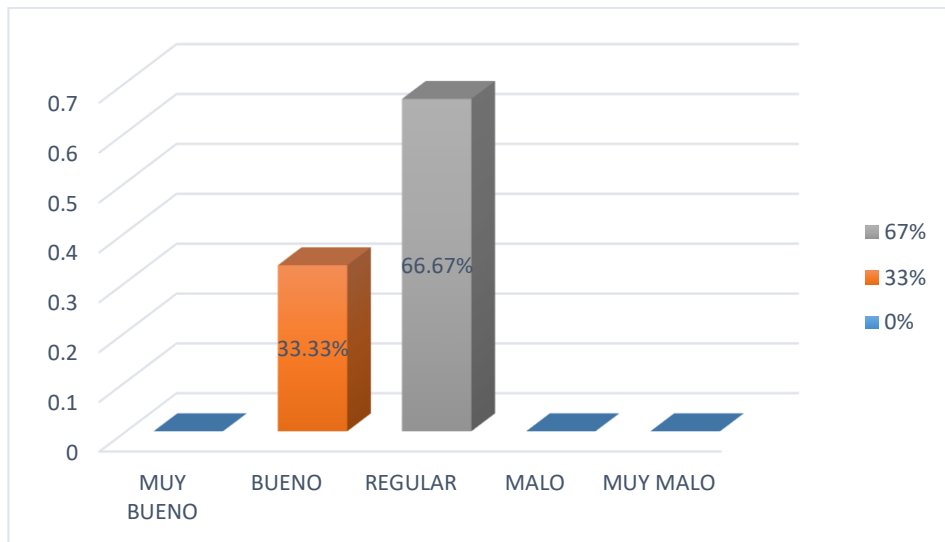
Figura 17. Barras estadísticas del estado de serviciabilidad del tramo derecho de la vía por PASER

Asimismo, apreciamos que el valor promedio por el método PASER del tramo derecho de la vía para sus 12 unidades de muestras es de 3 y se clasifica en REGULAR.

Seguidamente se realiza un resumen de las 12 unidades de muestras donde se visualiza que el 66.67% está en un estado REGULAR, el 33.33% está en estado BUENO.

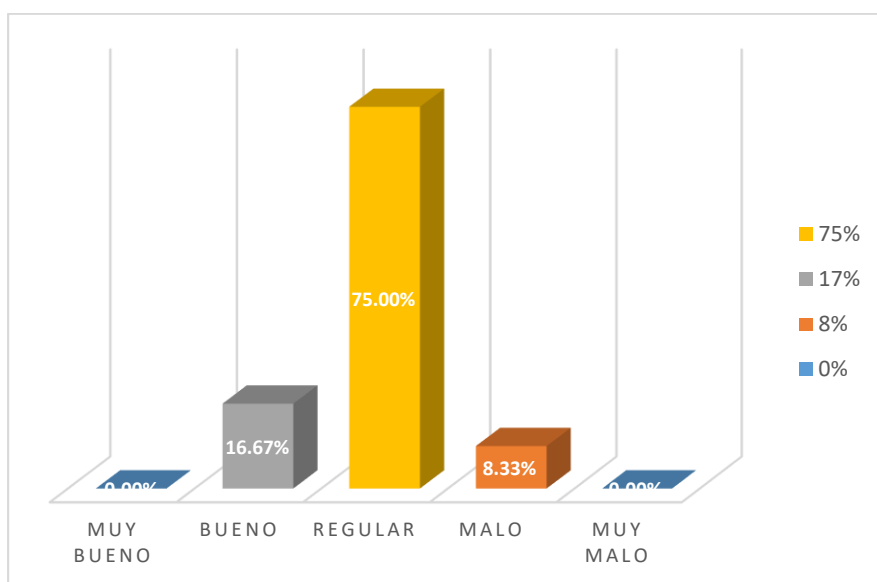
Figura 18. Barras estadísticas del estado de serviciabilidad del tramo izquierdo de la vía por PASER
Fuente: Elaboración propia

Por consiguiente, podemos apreciar que el promedio por el método PASER del tramo izquierdo es de 3 por lo que se clasifica en un estado REGULAR.

Asimismo, se observa que el 75% se ubica en estado REGULAR por las 12 muestras, el 16.67% es de condición BUENA y el 8.33% está en un estado MALO. (ver gráfico N° 18)

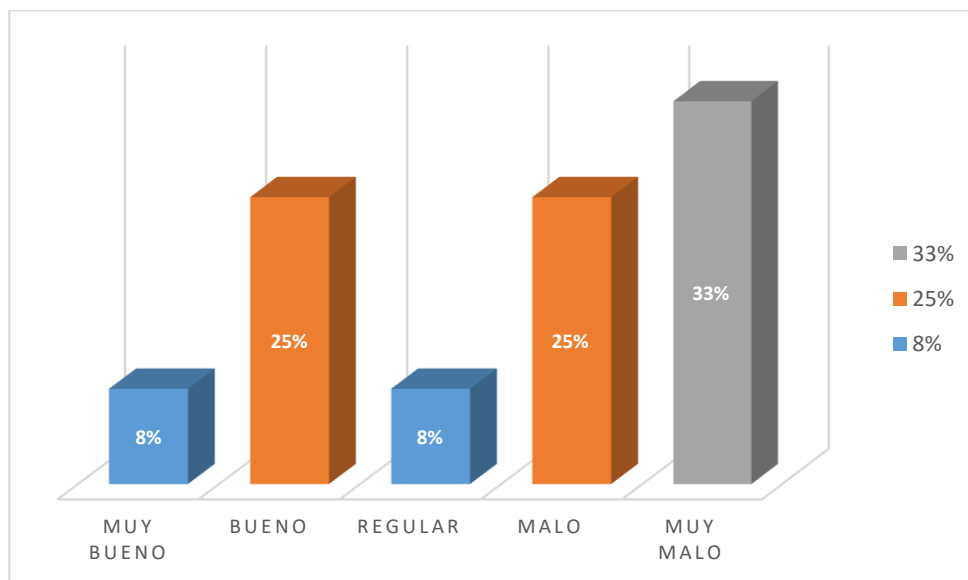
Figura 19. Barras estadísticas del estado de serviciabilidad del tramo derecho de la vía por PCI

De la figura se puede observar que de las 12 muestras evaluadas su valor promedio de serviciabilidad es una calificación MUY MALO que representa el 33%. Seguidamente se obtuvo la calificación de BUENO Y MALO con 25% ambas, y finalmente REGULAR Y MUY BUENO con 8%.

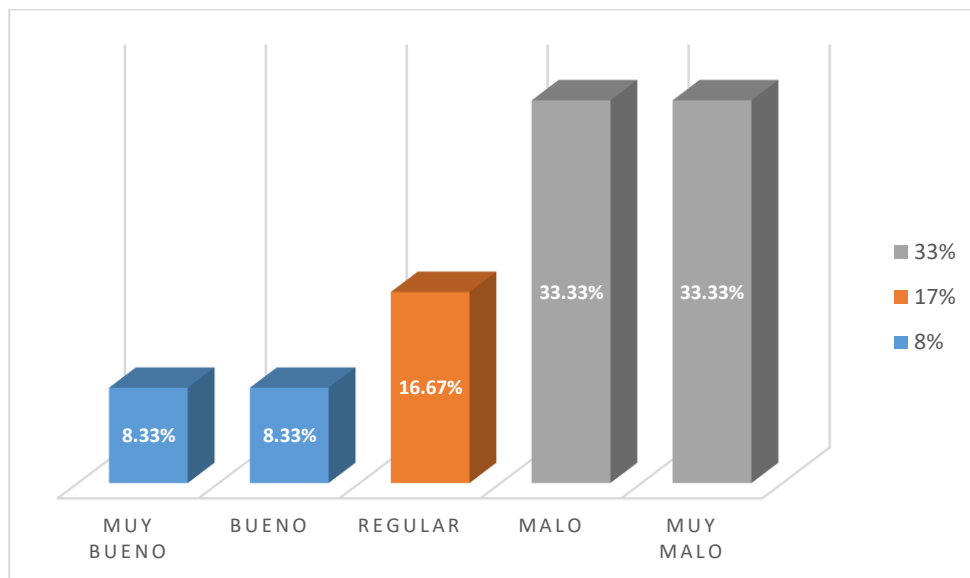
Figura 20. Barras estadísticas del estado de serviciabilidad del tramo izquierdo de la vía por PCI

A continuación, tenemos las 12 unidades de muestreos del tramo izquierdo, donde la clasificación que predomina es MUY MALO y MALO con 33.33%, siguiendo la clasificación REGULAR con 16.67% y por ultimo BUENO Y MUY BUENO con 8.33%. (Ver figura 16).

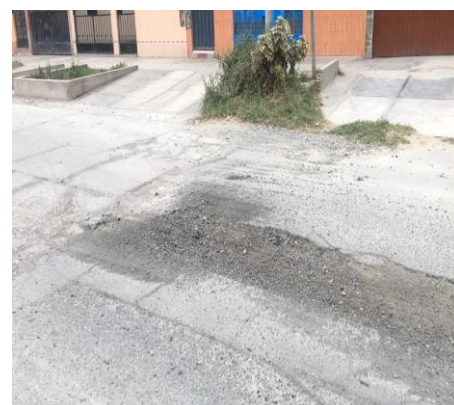
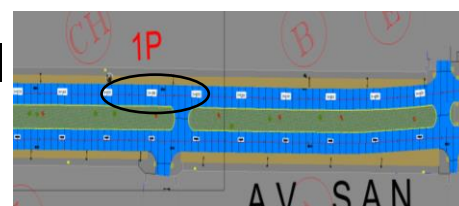
Daño	Severidad	Cantidades parciales	Total	Densidad (%)	Valor deducido
3	B	0.40 - 0.50 - 0.30 - 0.30 - 0.50	2.0	0.8	0.0
4	M	14.00 - 14.00	28.0	11.3	41.0
8	B	0.20 - 0.40	0.6	0.2	0.0
9	B	0.20 - 0.10 - 0.30	0.6	0.2	0.0
10	B	0.50 - 0.80 - 0.30 - 1.20	2.8	1.1	0.1
11	B	11.5	11.5	4.6	9.8
13	M	0.156 - 0.014 - 0.035	0.2	2.1	46.0

N°	VALORES DEDUCIDOS					TOTAL	q	CDV
1	46.0	41.0	9.8	0.1		96.9	3	60
2	46.0	41.0	2.0	0.1		89.1	2	64
3	46.0	2.0	2.0	0.1		50.1	1	50
MAXIMO CDV								64
PCI =100 - MAXIMO CDV								36
MALO
