**FACULTAD DE INGENIERÍA Y ARQUITECTURA  
ESCUELA PROFESIONAL DE INGENIERÍA CIVIL**

**Vulnerabilidad Sísmica en Viviendas de Albañilería Confinada en  
el Primer Sector, Villa el Salvador, Lima 2021**

TESIS PARA OBTENER EL TÍTULO PROFESIONAL DE:  
INGENIERO CIVIL

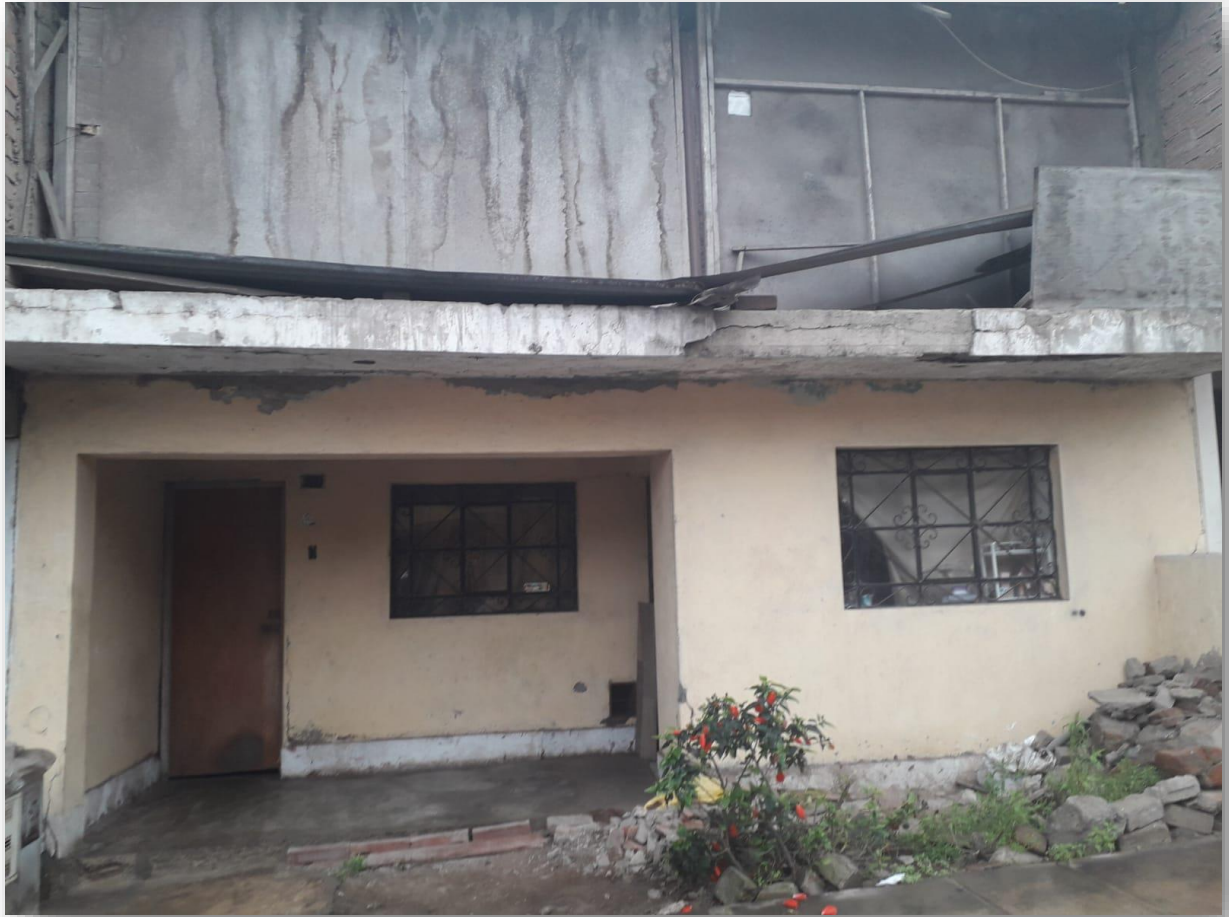
# Vivienda 04

Estado de la vivienda:  
Vivienda construida con ladrillo artesanal. Presencia de corrosión en las columnas

Problemas de ubicación:	Problemas constructivos:
<u>Suato de arena suelta</u>	<u>Ladrillos artesanales</u>
	<u>cangrejeras grandes</u>
Problemas estructurales:	Mano de obra:
<u>Ausencia de junta sísmica</u>	<u>Desplumados los muros</u>
<u>Falta de junta lateral entre viviendas</u>	<u>junta mortero mayores a 3 cm</u>
<u>Presencia de junta fría</u>	<u> mala</u>
<u>Losa puzocortante</u>	Otros:
	<u>muros agrietados</u>
	<u>Armaduras expuestas y corroídas</u>

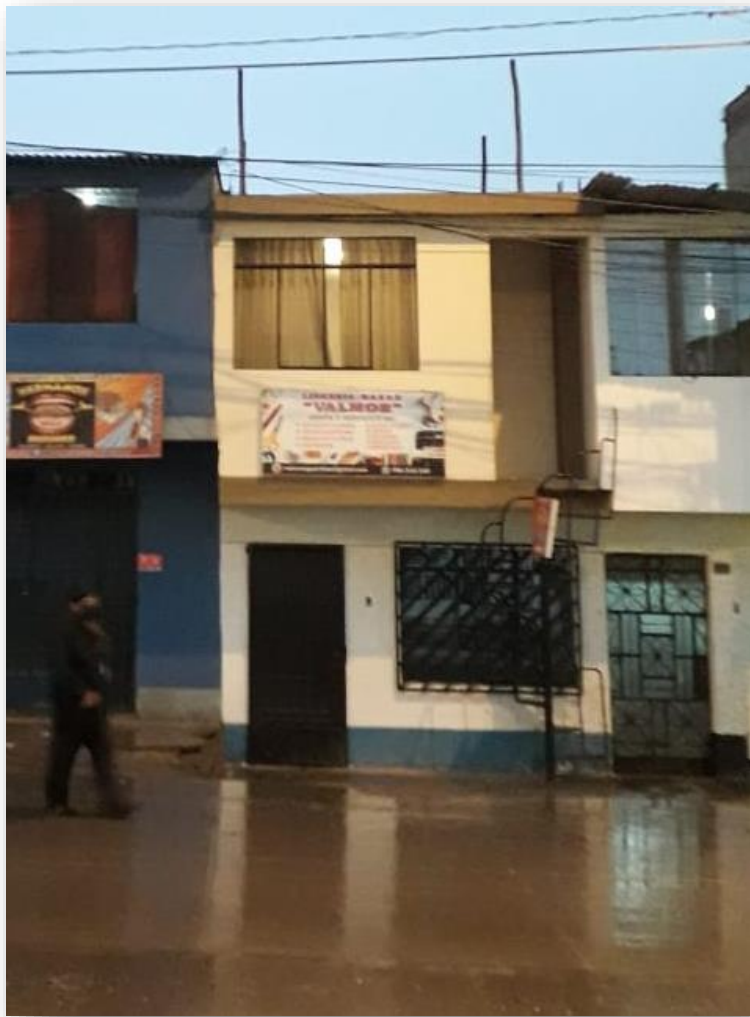
# Vivienda 07

Problemas de ubicación:	Problemas constructivos:
<u>Suelo de arena suelta</u>	<u>Ladrillo artesanal</u>
	<u>Juntas de anchos muy variable</u>
Problemas estructurales:	
<u>Falta de juntas laterales entre viviendas</u>	<u>varias congrejerías</u>
	Mano de obra:
<u>Albañilería no confinada, trabajo fachada principal</u>	<u>Regular</u>
	Otros:
	<u>Armaduras expuestas y corrosión en la parte frontal de la fachada.</u>

La vivienda presenta inadecuada densidad de muros, la vivienda podría presentar daños importantes ante un sismo severo.

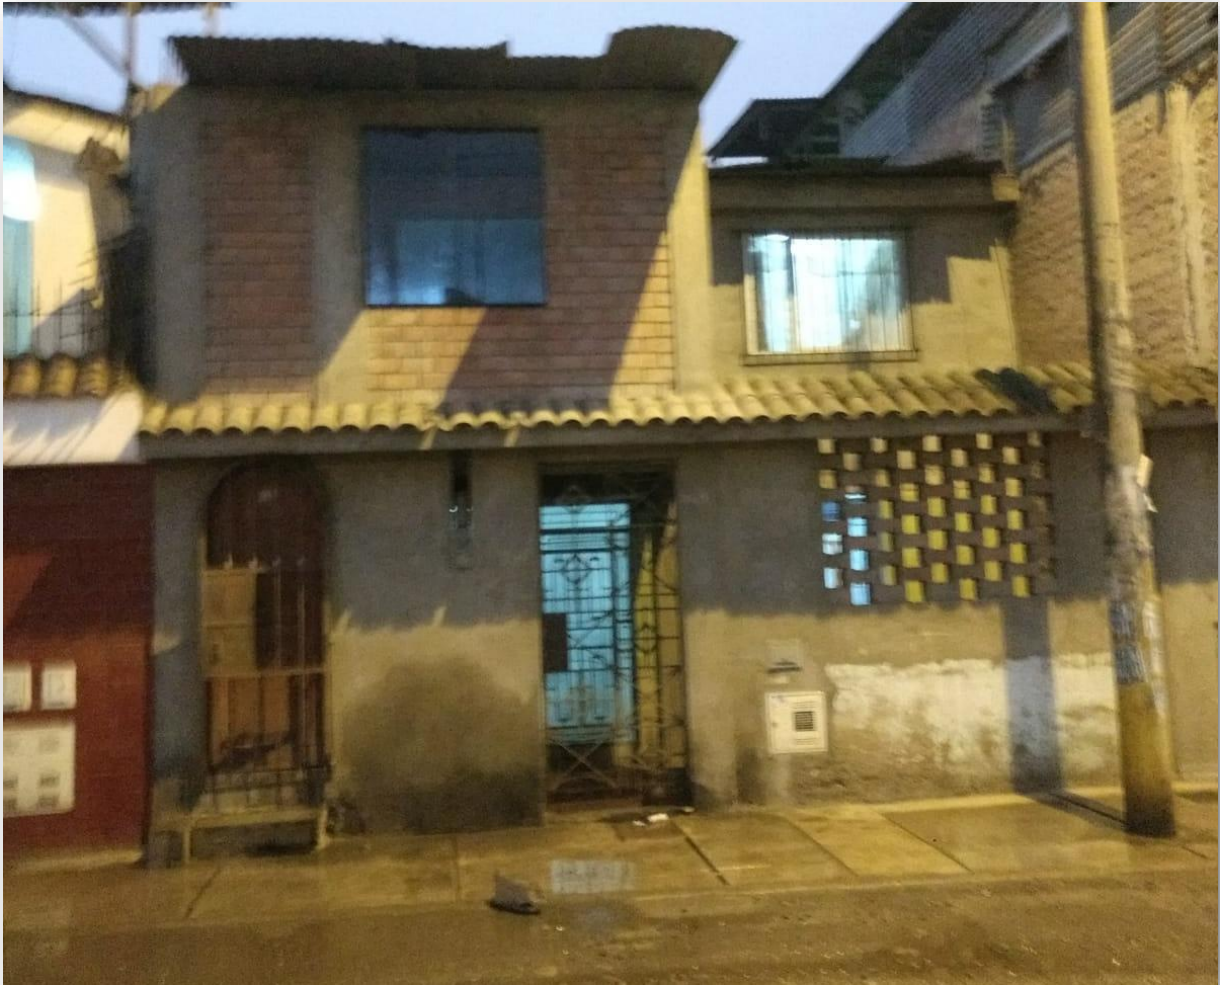
# Vivienda 15

Se observan grietas en muros y material laminado en albañilería  
 esta podría agrietarse ante un evento sísmico.

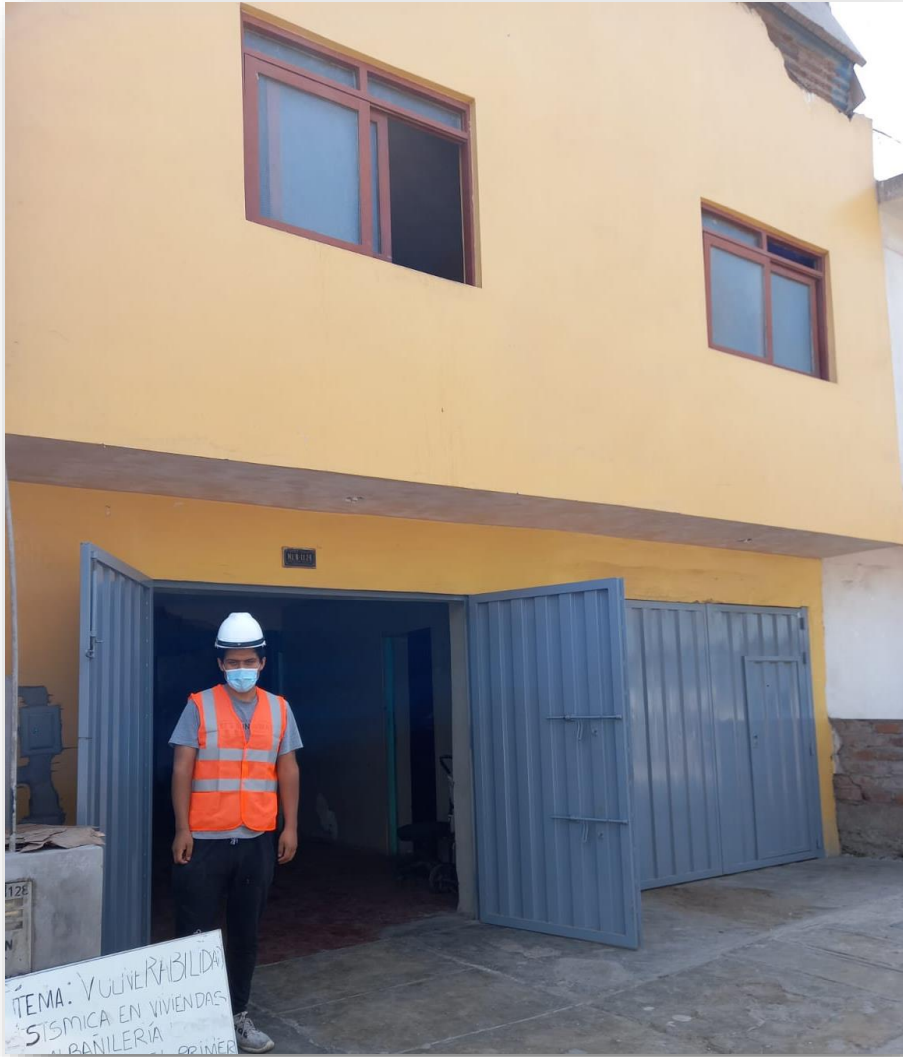
# Vivienda 18

Problemas de ubicación:	Problemas constructivos:
Suelo de Arena Suelta	Ladrillos artesanales
	presencia de muros agrietados
	Cangrejera en unión columna y la viga
Problemas estructurales:	Mano de obra:
Ausencia de junta sísmica	mala
Tabiques no armados en el 2 <sup>o</sup> piso	
Juntas frías	
	Otros:
	Armaduras expuestas y corroídas

la vivienda presenta inadecuada densidad de muros  
podría presentar daños en la vivienda ante un sismo severo
