**UNIVERSIDAD CÉSAR VALLEJO**

"Evaluación de las fallas de la superficie del pavimento rígido con el método PCI en la avenida Jorge Chavez, Chiclayo".

**TESIS PARA OBTENER EL TÍTULO PROFESIONAL DE:  
INGENIERO CIVIL**

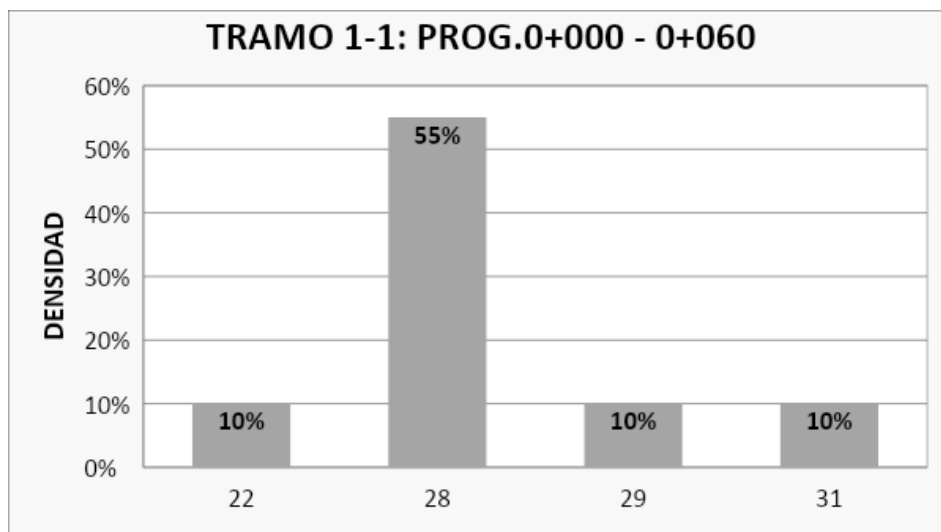
**Figura 5.** Densidad de las fallas en el tramo 1-1, Prog. 0+000 – 0+060.

Teniendo en consideración el procedimiento del PCI, se obtuvo como máximo valor deducido corregido 44.48, dando como resultado un PCI de **55.52**, que corresponde a un pavimento bueno.

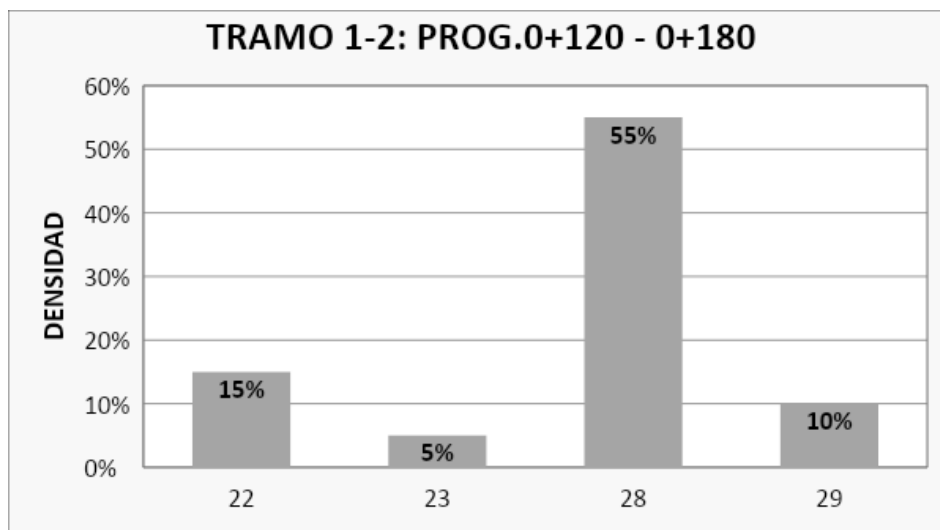
**Figura 6.** Densidad de las fallas en el tramo 1-2, Prog. 0+120 – 0+180.

Se observa que el tipo de falla que representa la mayor densidad en este tramo es la falla 28 (grieta lineal) ocupando el 55% de losas inspeccionadas, seguida de la falla 22 (grieta de esquina) ocupando el 15%. Asimismo, la falla 29 (parche grande) ocupando el 10% y la falla 23 (losa dividida) ocupando el 5%.

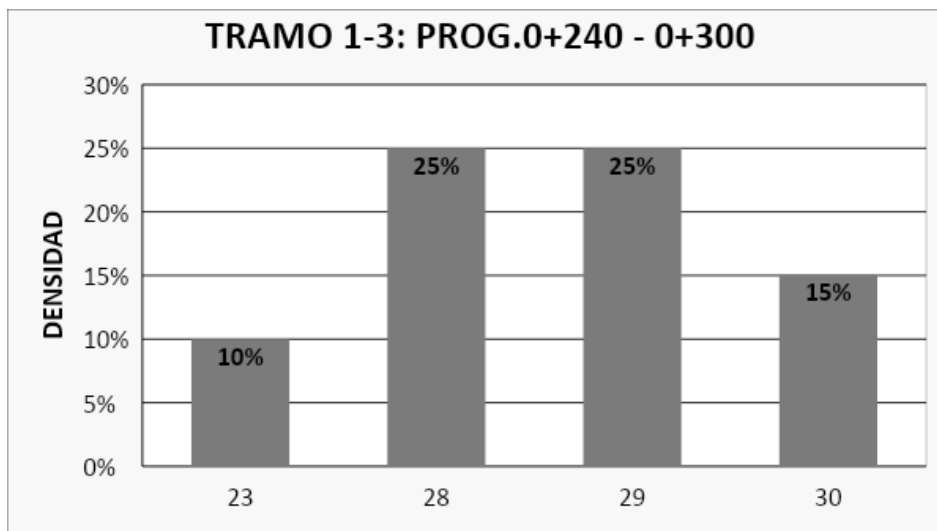
**Figura 7.** Densidad de las fallas en el tramo 1-3, Prog. 0+240 – 0+300.

Los tipos de fallas Se observa 28 y 29 (grieta lineal y parche grande) proporcionando la mayor densidad de 25% cada una, seguida de la falla 30 (parche pequeño) ocupando el 15% de losas inspeccionadas. Finalmente, la falla 23 (losa dividida) ocupando el 10%.

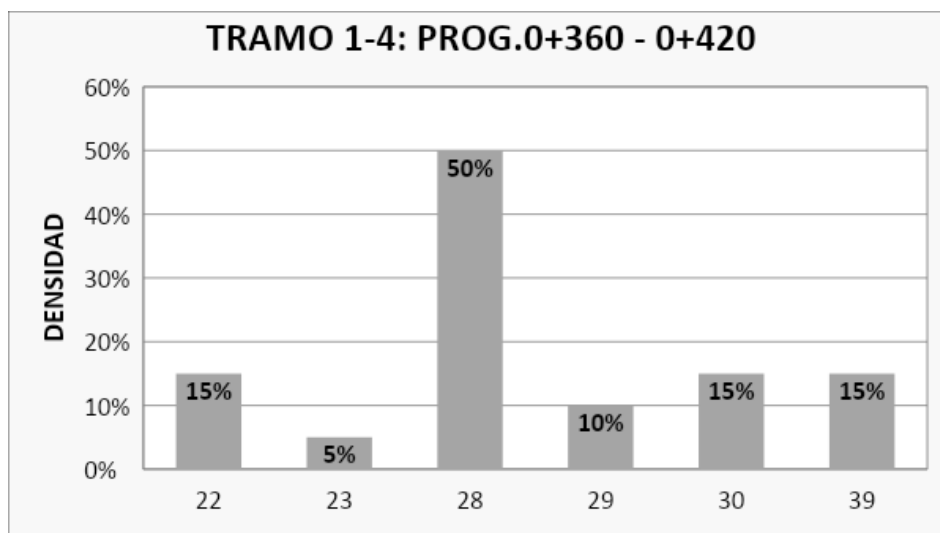
**Figura 8.** Densidad de las fallas en el tramo 1-4, Prog. 0+360 – 0+420.

Se observa que el tipo de falla que representa la mayor densidad en este tramo es la falla 28 (grieta lineal) ocupando el 50%, seguidas de las fallas 22, 30 y 39 (grieta

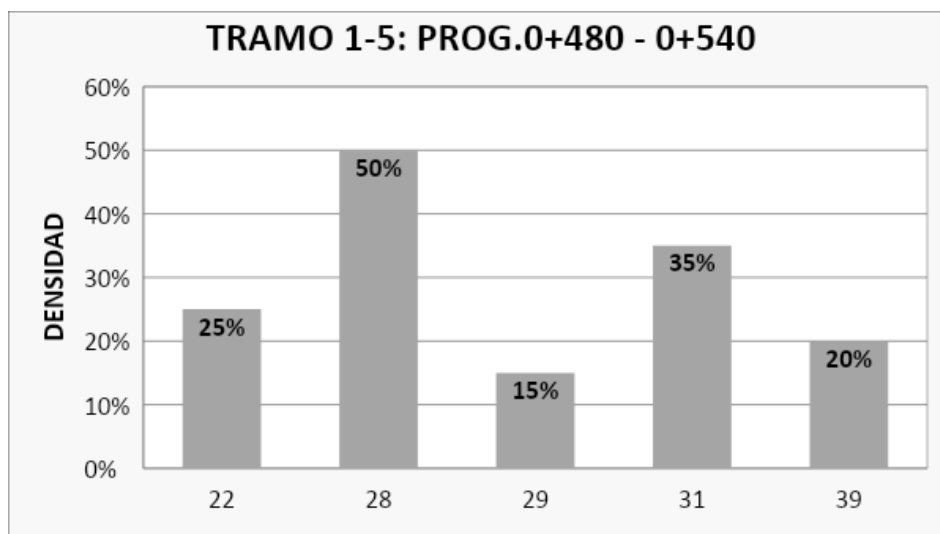
**Figura 9.** Densidad de las fallas en el tramo 1-5, Prog. 0+480 – 0+540.

Se observa que el tipo de falla que representa la mayor densidad en este tramo es la falla 28 (grieta lineal) ocupando el 50% de losas inspeccionadas, seguida de la falla 31 (pulimiento de agregados) ocupando el 35%.

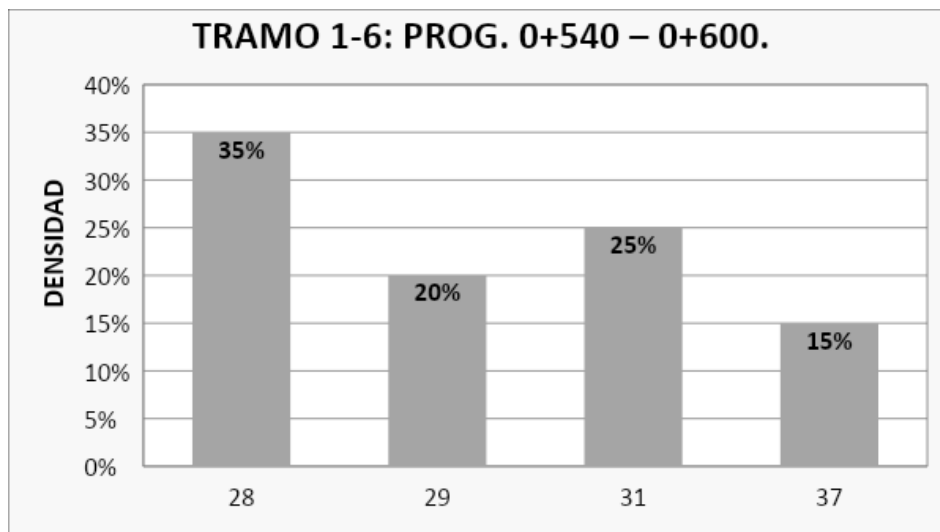
**Figura 10.** Densidad de las fallas en el tramo 1-6, Prog. 0+540 – 0+600.

Se observa que el tipo de falla que representa la mayor densidad en este tramo es la falla 28 (grieta lineal) ocupando el 35% de losas inspeccionadas, seguida de la falla 31 (pulimiento de agregados) ocupando el 25%. Finalmente, la falla 29 (parche grande) ocupando el 20% y la falla 37 (retracción) ocupando el 15%.

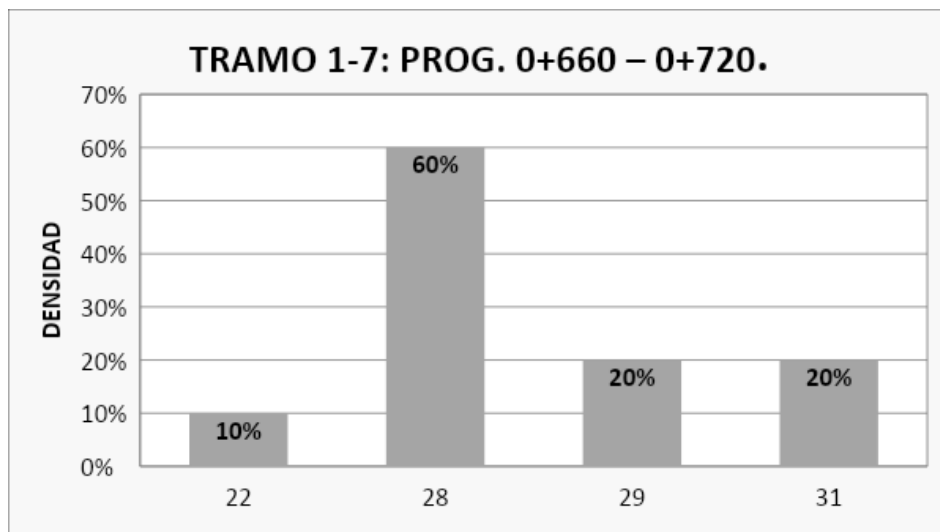
**Figura 11.** Densidad de las fallas en el tramo 1-7, Prog. 0+660 – 0+720.

Se observa que el tipo de falla que representa la mayor densidad en este tramo es la falla 28 (grieta lineal) ocupando el 60% de losas inspeccionadas, seguida de las fallas 29 y 31 (parche grande y pulimiento de agregados) ocupando cada una el 20%. Finalmente, la falla 22 (grieta de esquina) ocupando el 10%.

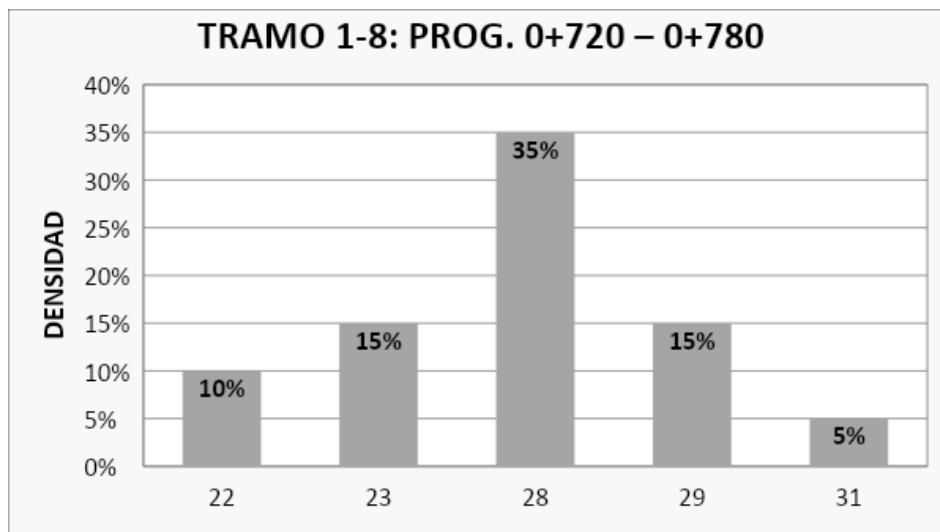
**Figura 12.** Densidad de las fallas en el tramo 1-8, Prog. 0+720 – 0+780.

Se observa que el tipo de falla que representa la mayor densidad en este tramo es la falla 28 (grieta lineal) ocupando el 35% de losas inspeccionadas, seguida de las fallas 23 y 29 (losa dividida y parche grande) ocupando cada una el 15%. Finalmente, la falla 22 (grieta de esquina) ocupando el 10% y la falla 31 (pulimiento de agregados) ocupando el 5%.

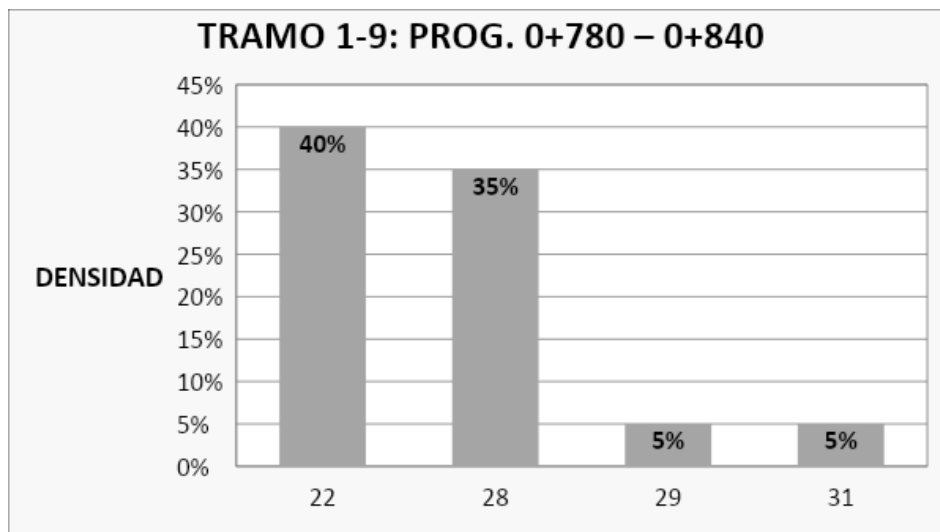
**Figura 13.** Densidad de las fallas en el tramo 1-9, Prog. 0+780 – 0+840.

Se observa que el tipo de falla que representa la mayor densidad en este tramo es la falla 22 (grieta de esquina) ocupando el 40% de losas inspeccionadas, seguida de la falla 28 (grieta lineal) ocupando el 35%, a comparación de las fallas 29 y 31 (parche grande y pulimiento de agregados) ocupando cada una el 5%.

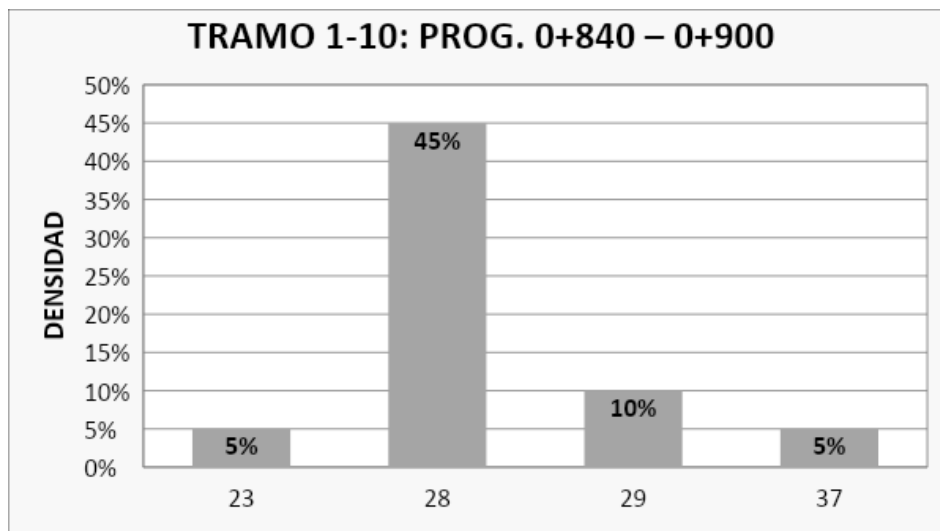
**Figura 14.** Densidad de las fallas en el tramo 1-10, Prog. 0+840 – 0+900.

Se observa que el tipo de falla que representa la mayor densidad en este tramo es la falla 28 (grieta lineal) ocupando el 45% de las losas inspeccionadas, seguida de la falla 29 (parche grande) ocupando el 10%, a comparación de las fallas 23 y 37 (losa dividida, retracción) ocupando cada una el 5%.

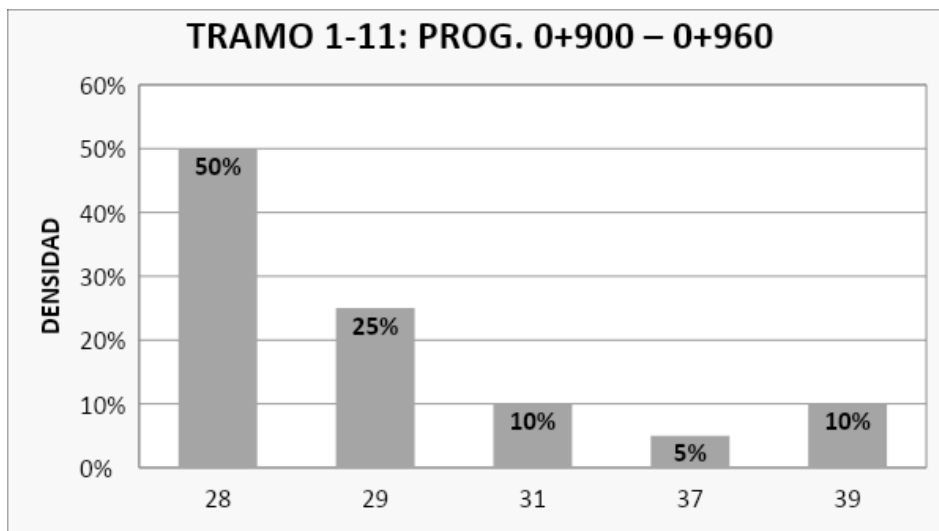
**Figura 15.** Densidad de las fallas en el tramo 1-11, Prog. 0+900 – 0+960.

Se observa que el tipo de falla que representa la mayor densidad en este tramo es la falla 28 (grieta lineal) ocupando el 50% de losas inspeccionadas, seguida de la falla 29 (parche grande) ocupando el 25%, a comparación de las fallas 31 y 39 (pulimiento de agregados y descascaramiento de junta) ocupando cada una el 10%. Finalmente, la falla 37 (retracción) ocupando el 5%

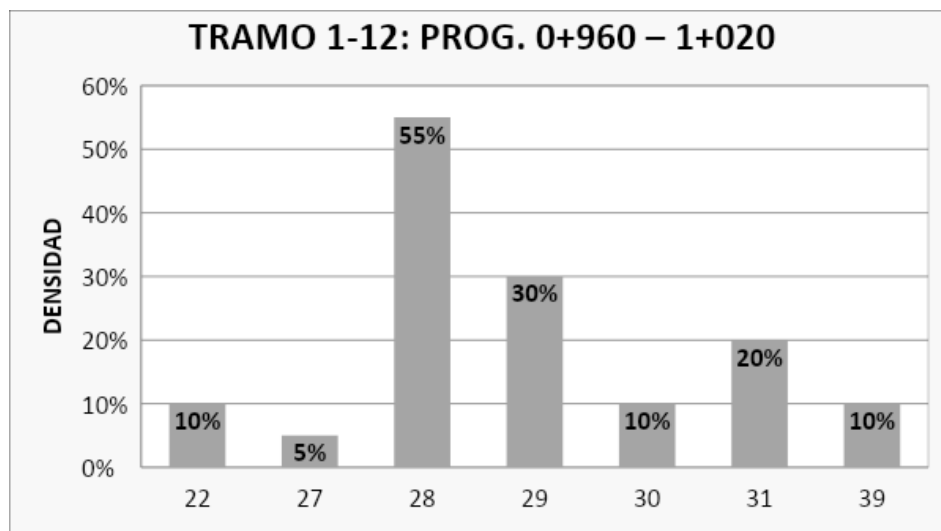
**Figura 16.** Densidad de las fallas en el tramo 1-12, Prog. 0+960 – 0+020.

Se observa que el tipo de falla que representa la mayor densidad en este tramo es la falla 28 (grieta lineal) ocupando el 55% de las losas inspeccionadas, seguida de la falla 29 (parche grande) ocupando el 30%.

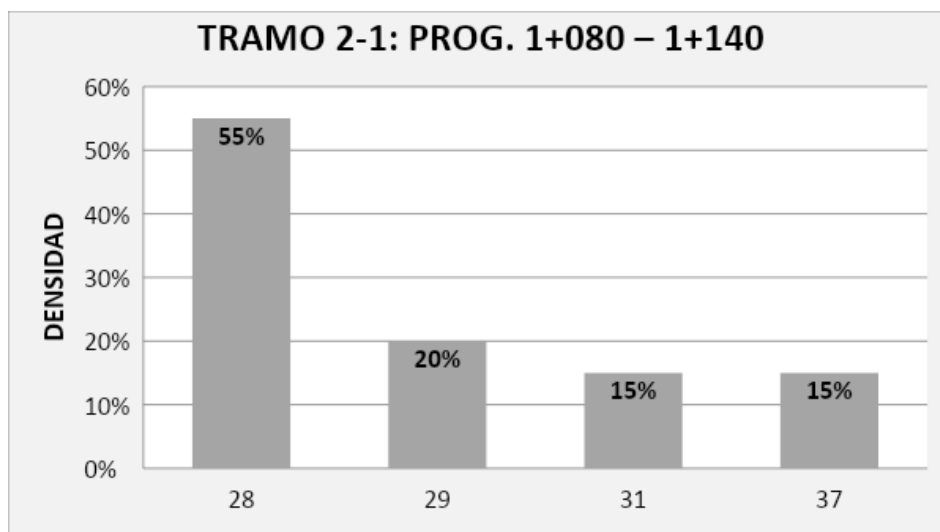
**Figura 17.** Densidad de las fallas en el tramo 2-1, Prog. 1+080 – 1+140.

Se observa que el tipo de falla que representa la mayor densidad en este tramo es la falla 28 (grieta lineal) ocupando el 55% de losas inspeccionadas, seguida de la falla 29 (parche grande) ocupando el 20%, a comparación de las fallas 31 y 37 (pulimiento de agregados y retracción) ocupando cada una el 15%.

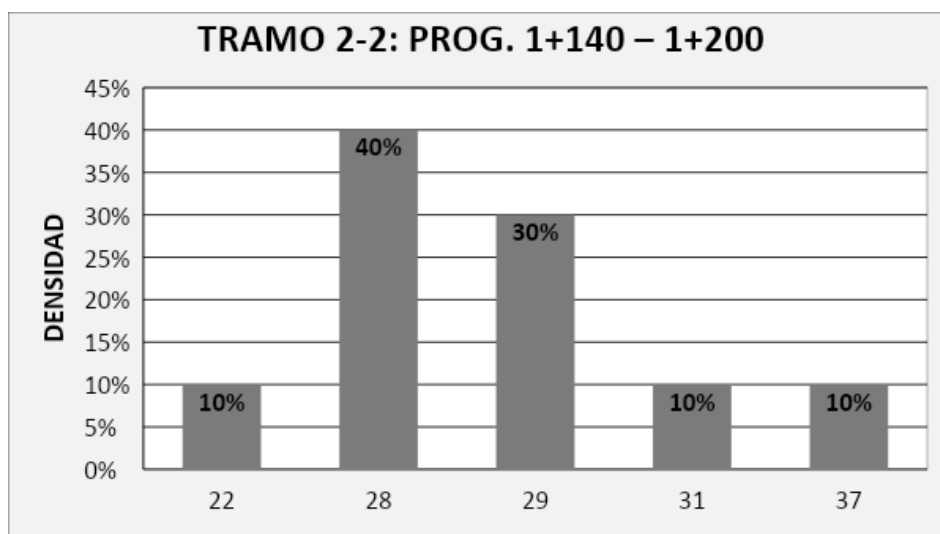
**Figura 18.** Densidad de las fallas en el tramo 2-2, Prog. 1+140 – 1+200.

Se observa que el tipo de falla que representa la mayor densidad en este tramo es la falla 28 (grieta lineal) ocupando el 40% de losas inspeccionadas, seguida de la falla 29 (parche grande) ocupando el 30%, a comparación de las fallas 22, 31 y 37 (grieta de esquina, pulimiento de agregados y retracción) ocupando cada una el 10%.

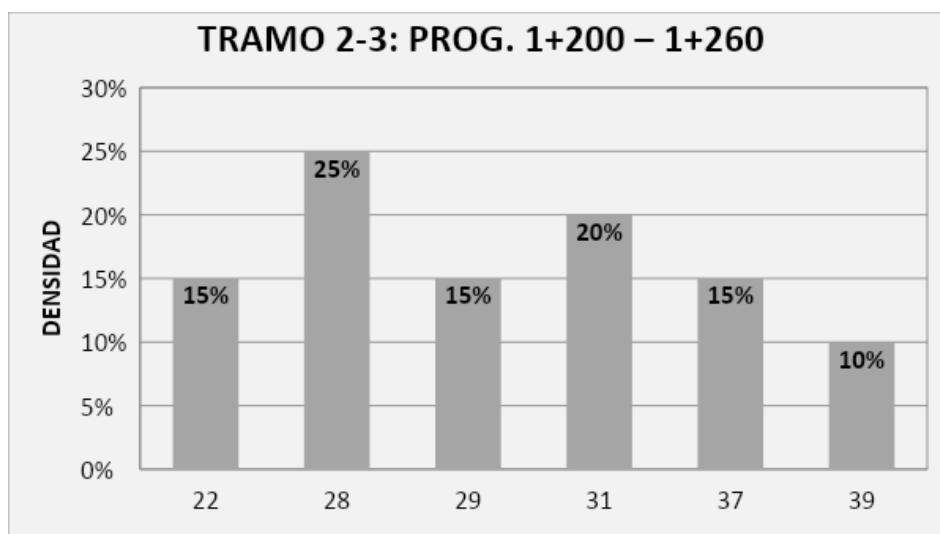
**Figura 19.** Densidad de las fallas en el tramo 2-3, Prog. 1+200 – 1+260.

Se observa que el tipo de falla que representa la mayor densidad en este tramo es la falla 28 (grieta lineal) ocupando el 25% de losas inspeccionadas, seguida de la falla 31 (pulimiento de agregados) ocupando el 20%, a comparación de las fallas 22, 29 y 37 (grieta de esquina, parche grande y retracción) ocupando cada una el 15%. Finalmente, la falla 39 (descascaramiento de junta) ocupando el 10%.

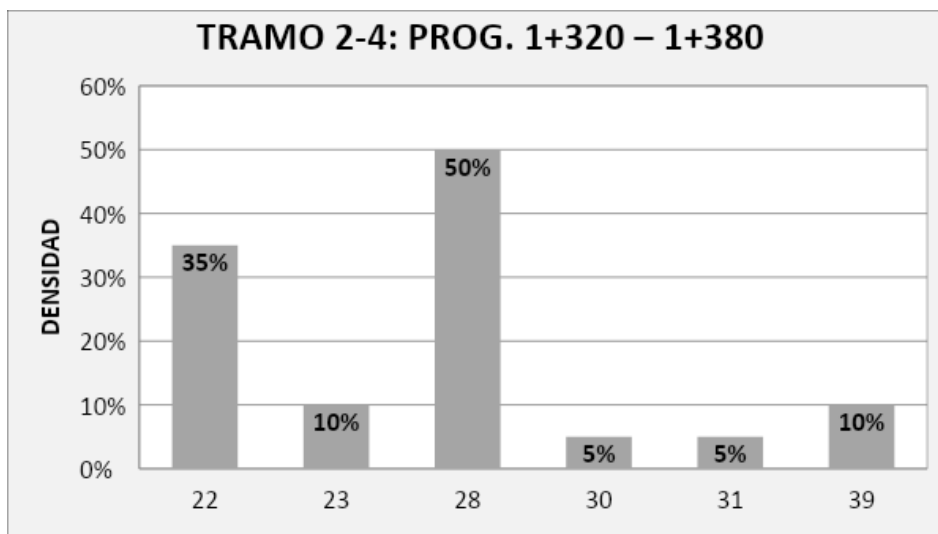
**Figura 20.** Densidad de las fallas en el tramo 2-4, Prog. 1+320 – 1+380.

Se observa que el tipo de falla que representa la mayor densidad en este tramo es la falla 28 (grieta lineal) ocupando el 50% de losas inspeccionadas, seguida de la falla 22 (grieta de esquina) ocupando el 35%, a comparación de las fallas 23 y 39 (losa dividida y descascaramiento de junta) ocupando cada una el 10%. Finalmente, las fallas 30 y 31 (parche pequeño y pulimiento de agregados) ocupando un 5%.

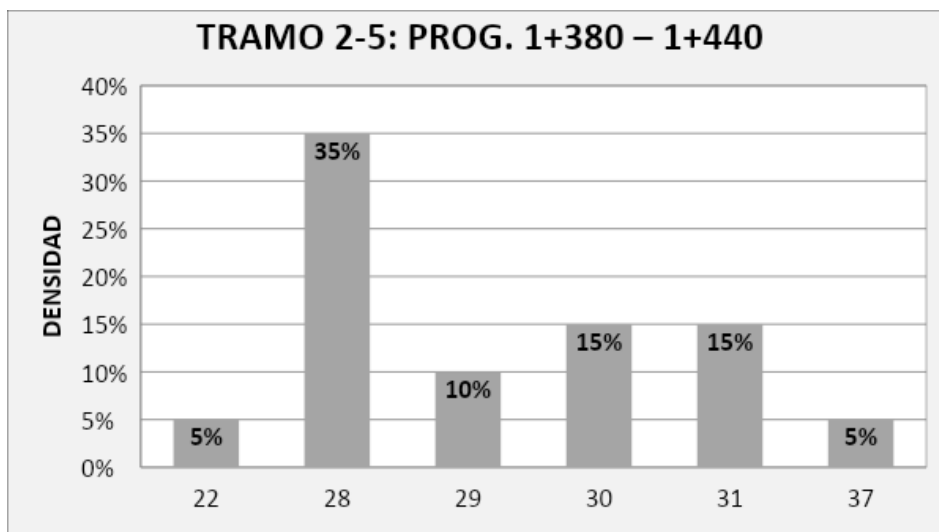
**Figura 21.** Densidad de las fallas en el tramo 2-5, Prog. 1+380 – 1+440.

Se observa que el tipo de falla que representa la mayor densidad en este tramo es la falla 28 (grieta lineal) ocupando el 35% de losas inspeccionadas, seguidas de las fallas 30 y 31 (parche pequeño y pulimiento de agregados), ocupando cada una el 15%. Finalmente, la falla 29 (parche grande) ocupa el 10% y las fallas 22 y 37 (grieta de esquina y retracción) ocupando el 5%.

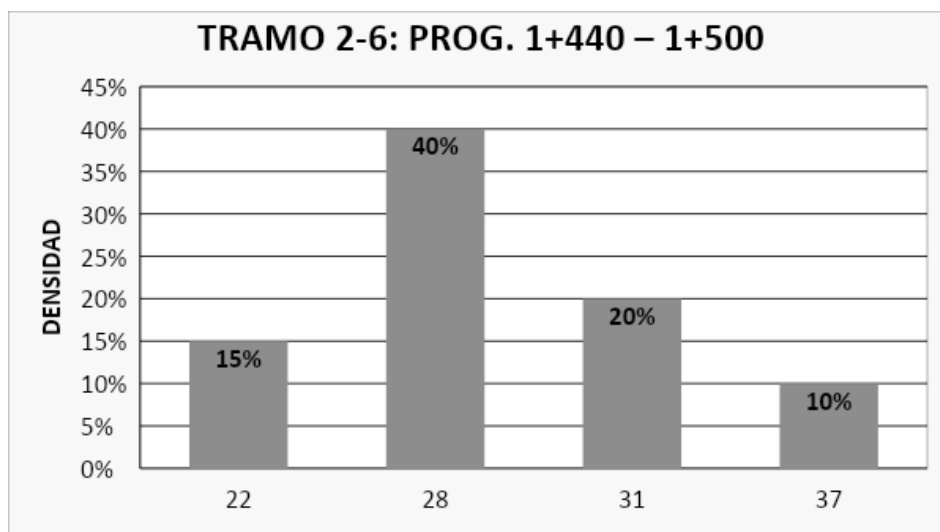
**Figura 23.** Densidad de las fallas en el tramo 2-6, Prog. 1+440 – 1+500.

Se observa que el tipo de falla que representa la mayor densidad en este tramo es la falla 28 (grieta lineal) ocupando el 40% de losas inspeccionadas, seguida de la falla 31 (pulimiento de agregados) ocupando el 20%. Finalmente, la falla 22 (grieta de esquina) ocupando el 15% y la falla 37 (retracción) ocupando el 10%.

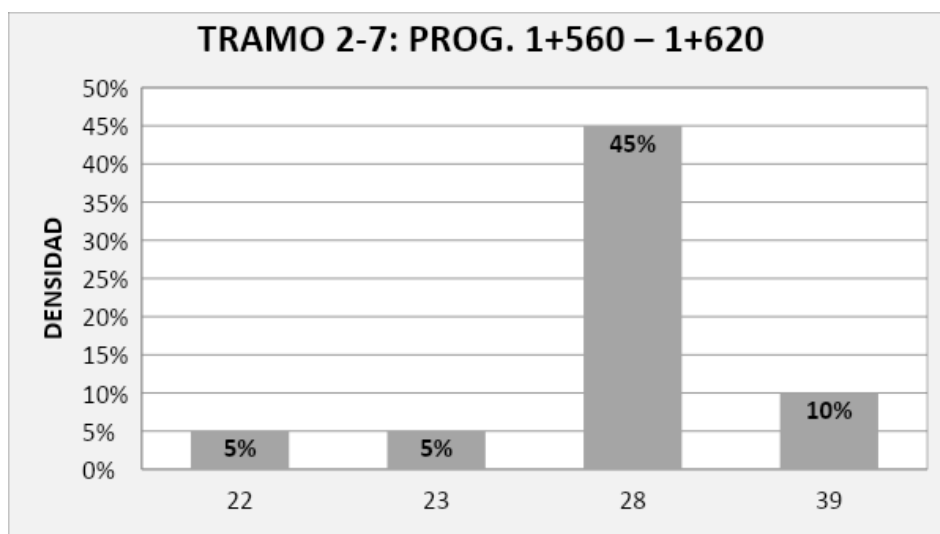
**Figura 24.** Densidad de las fallas en el tramo 2-7, Prog. 1+560 – 1+620.

Se observa que el tipo de falla que representa la mayor densidad en este tramo es la falla 28 (grieta lineal) ocupando el 45% de las losas inspeccionadas, seguida de la falla 39 (descascaramiento de junta) ocupando el 10%, a comparación de las fallas 22 y 23 (grieta de esquina y losa dividida) ocupando cada una el 5%.

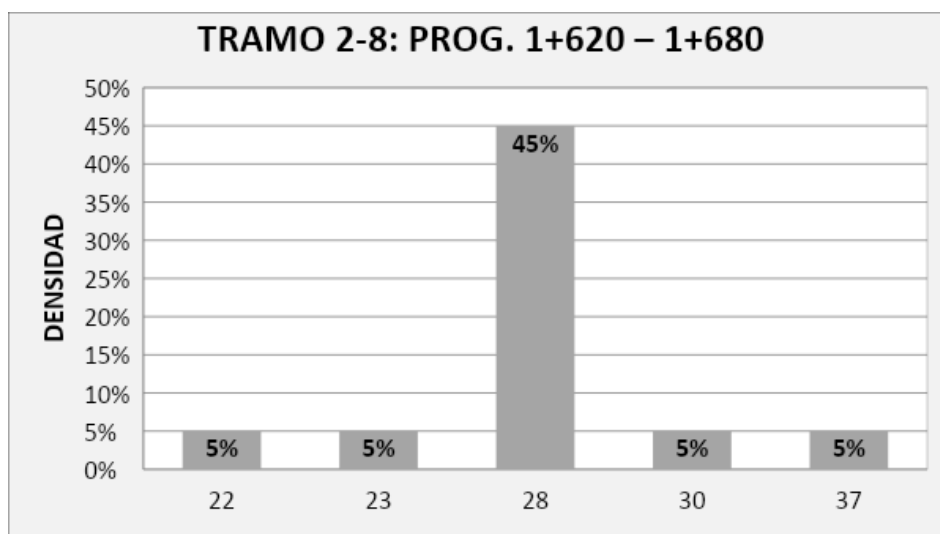
**Figura 25.** Densidad de las fallas en el tramo 2-8, Prog. 1+620 – 1+680.

La unidad de muestra UM20 está conformada de 20 losas, teniendo un área de muestra 462 m<sup>2</sup>. Como se observa en la Tabla 26, en esta unidad de muestra se encontró parche pequeño de bajo nivel de severidad. Asimismo, se observó grieta de esquina, grieta lineal y retracción de mediana severidad y una losa dividida de alta severidad.

Se observa que el tipo de falla que representa la mayor densidad en este tramo es la falla 28 (grieta lineal) ocupando el 45% de losas inspeccionadas, a comparación de las fallas 22, 23, 30 y 37 (grieta de esquina, losa dividida, parche pequeño y retracción) ocupando cada una el 5%.

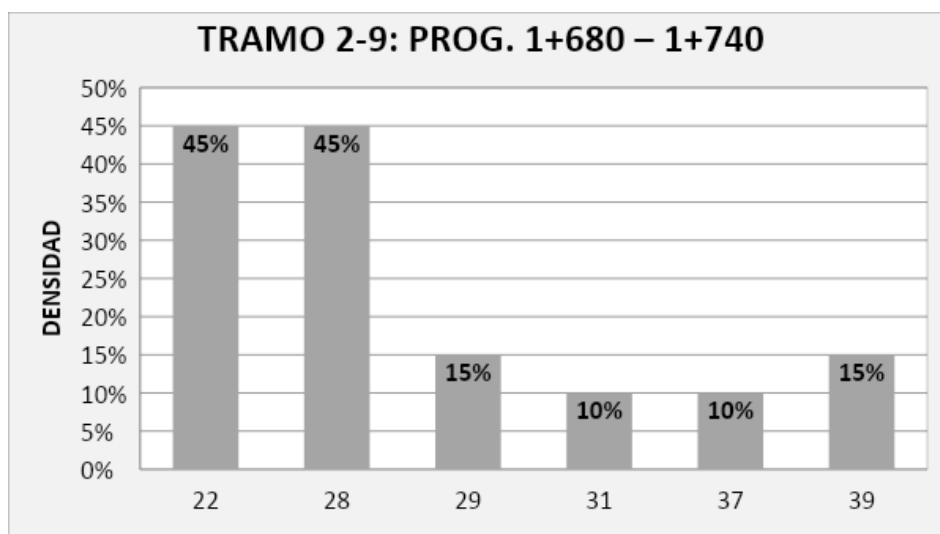
**Figura 26.** Densidad de las fallas en el tramo 2-9, Prog. 1+680 – 1+740.

La unidad de muestra UM21 está conformado de 20 losas, teniendo un área de muestra 462 m<sup>2</sup>. En esta unidad de muestra se encontraron las siguientes fallas de mediana severidad: grieta de esquina, grieta lineal, parche grande, pulimiento de agregados y retracción. Asimismo, se pudo observar descascaramiento de junta de alta severidad.

Los tipos de fallas que representan la mayor densidad en este tramo son las fallas 22 y 28 (grieta de esquina y grieta lineal) ocupando el 45% de losas inspeccionadas, seguida de las fallas 29 y 39 (parche grande y descascaramiento de junta) ocupando el 15%, a comparación de las fallas 31 y 37 (pulimiento de agregados y retracción) ocupando cada una el 10%.

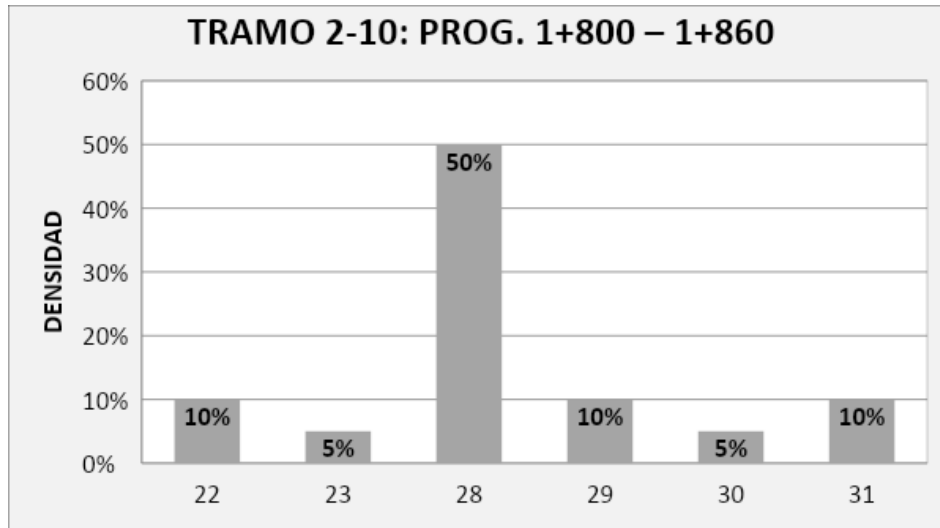
**Figura 27.** Densidad de las fallas en el tramo 2-10, Prog. 1+800 – 1+860.

La unidad de muestra UM22 está conformado de 20 losas, teniendo un área de muestra 462 m<sup>2</sup>. En esta unidad de muestra se encontraron las siguientes fallas de bajo nivel de severidad: parche pequeño y pulimiento de agregados. Asimismo, se pudo observar fallas de mediana severidad: grieta lineal y parche grande. Finalmente, se observó dos fallas de alta severidad: grieta de esquina y losa dividida.

Se observa que el tipo de falla que representa la mayor densidad en este tramo es la falla 28 (grieta lineal) ocupando el 50% de losas inspeccionadas, seguida de las fallas 22, 29 y 31 (grieta de esquina, parche grande y pulimiento de agregados) ocupando cada una el 10%, a comparación de las fallas 23 y 30 (losa dividida y parche pequeño) ocupando cada una el 5%.

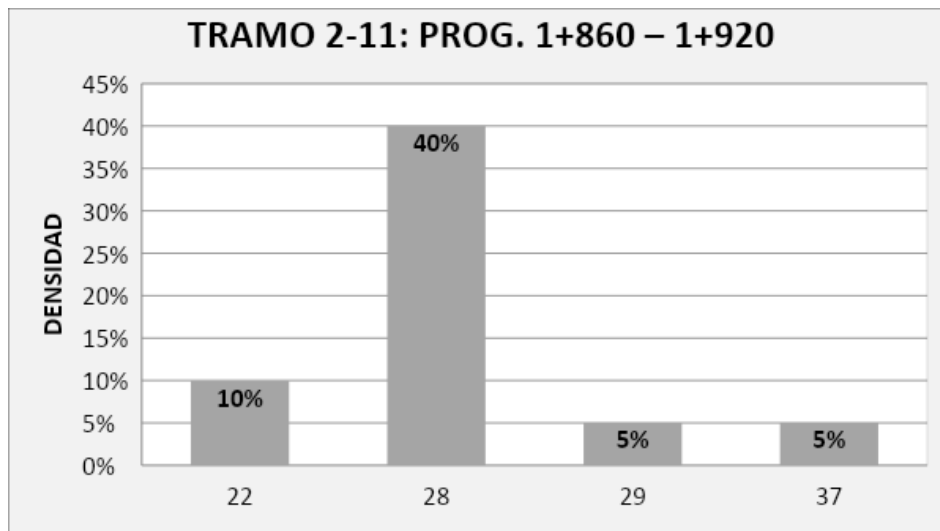
**Figura 28.** Densidad de las fallas en el tramo 2-11, Prog. 1+860 – 1+920.

La unidad de muestra UM23 está conformada de 20 losas, teniendo un área de muestra 462 m<sup>2</sup>. En esta unidad de muestra se encontró parche pequeño de bajo nivel de severidad. Además, se encontró grieta de esquina y retracción de mediana severidad y una grieta de lineal de alta severidad.

Se observa que el tipo de falla que representa la mayor densidad en este tramo es la falla 28 (grieta lineal) ocupando el 40% de losas inspeccionadas, seguida de la falla 22 (grieta de esquina) ocupando el 10%, a comparación de las fallas 29 y 37 (parche grande y retracción) ocupando cada una el 5%.

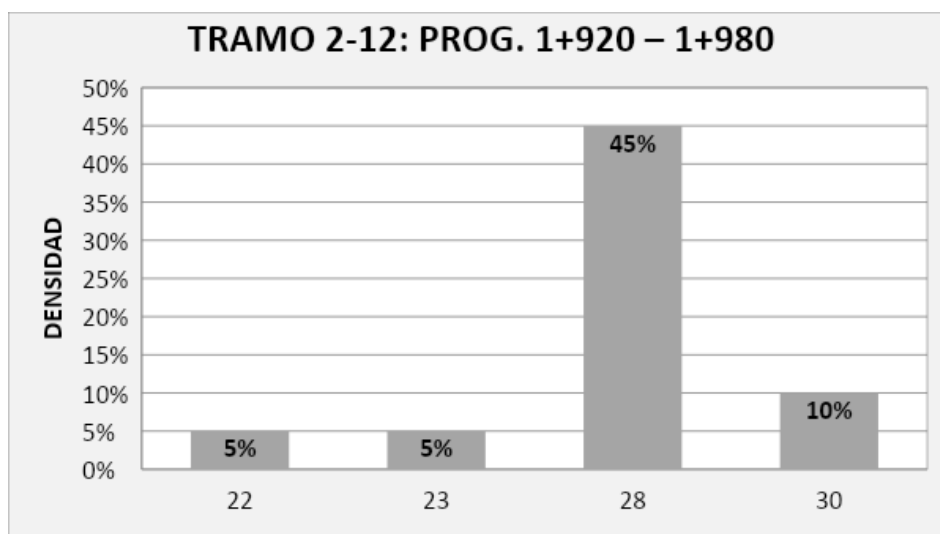
**Figura 29.** Densidad de las fallas en el tramo 2-12, Prog. 1+920 – 1+980.

La unidad de muestra UM24 está conformado de 20 losas, teniendo un área de muestra 462 m<sup>2</sup>. En esta unidad de muestra se aprecia el registro de las fallas encontradas, entre ellas tenemos parche pequeño de baja severidad. También, se observó grieta de esquina y grietas lineales de mediana severidad y una losa dividida de alto nivel de severidad.

Se observa que el tipo de falla que representa la mayor densidad en este tramo es la falla 28 (grieta lineal) ocupando el 45% de las losas inspeccionadas, seguida de la falla 30 (parche pequeño) ocupando el 10%, a comparación de las fallas 22 y 23 (grieta de esquina y losa dividida) ocupando cada una el 5%.

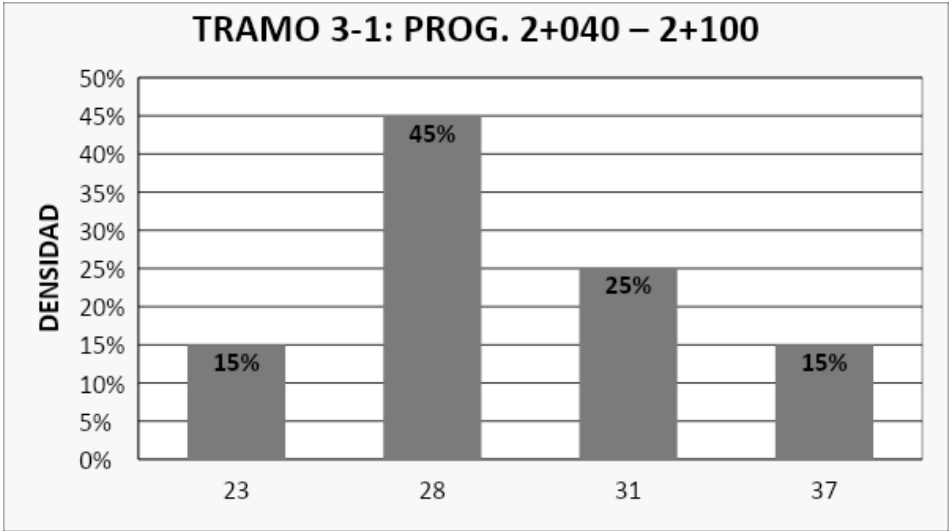
**Figura 30.** Densidad de las fallas en el tramo 3-1, Prog. 2+040 – 2+100.

La unidad de la muestra UM25 está conformada de 20 losas, teniendo un área de muestra 462 m<sup>2</sup>. En esta unidad de muestra se encontró las siguientes fallas de mediana severidad: grieta lineal, pulimiento de agregados y retracción. Asimismo, se pudo observar losa dividida de alta severidad.

Se observa que el tipo de falla que representa la mayor densidad en este tramo es la falla 28 (grieta lineal) ocupando el 45% de losas inspeccionadas, seguida de la falla 31 (pulimiento de agregados) ocupando el 25%, a comparación de las fallas 23 y 37 (losa dividida y retracción) ocupando cada una el 15%.

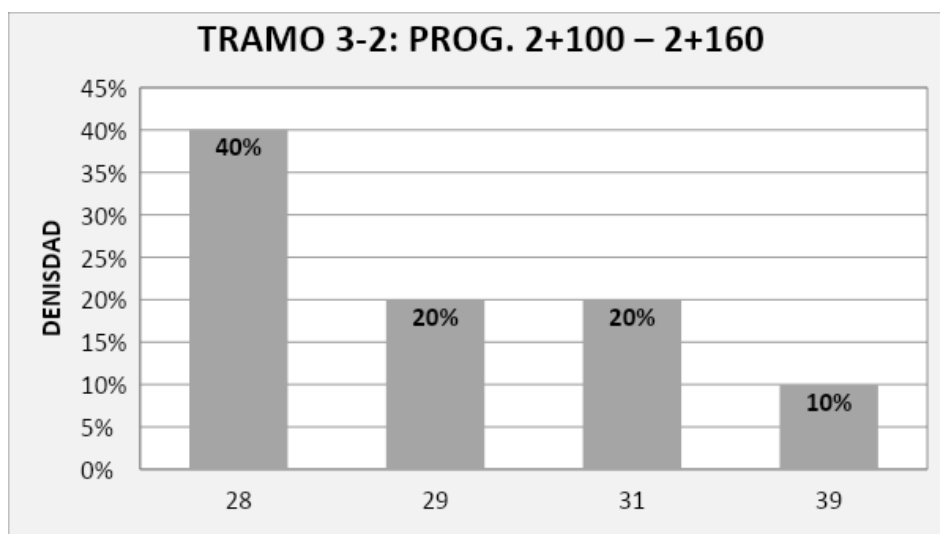
**Figura 31.** Densidad de las fallas en el tramo 3-2, Prog. 2+100 – 2+160.

La unidad de muestra UM26 está conformada de 20 losas, teniendo un área de muestra 462 m<sup>2</sup>. En esta unidad de muestra se encontró el tipo de falla parche grande de bajo nivel de severidad. También se encontraron pulimiento de agregados y descascaramiento de junta de mediana severidad y una grieta lineal de alta severidad.

Se observa que el tipo de falla que representa la mayor densidad en este tramo es la falla 28 (grieta lineal) ocupando el 40% de losas inspeccionadas, seguida de las fallas 29 y 31 (parche grande y pulimiento de agregados) ocupando el 20%, a comparación de la falla 39 (descascaramiento de junta) ocupando el 10%.

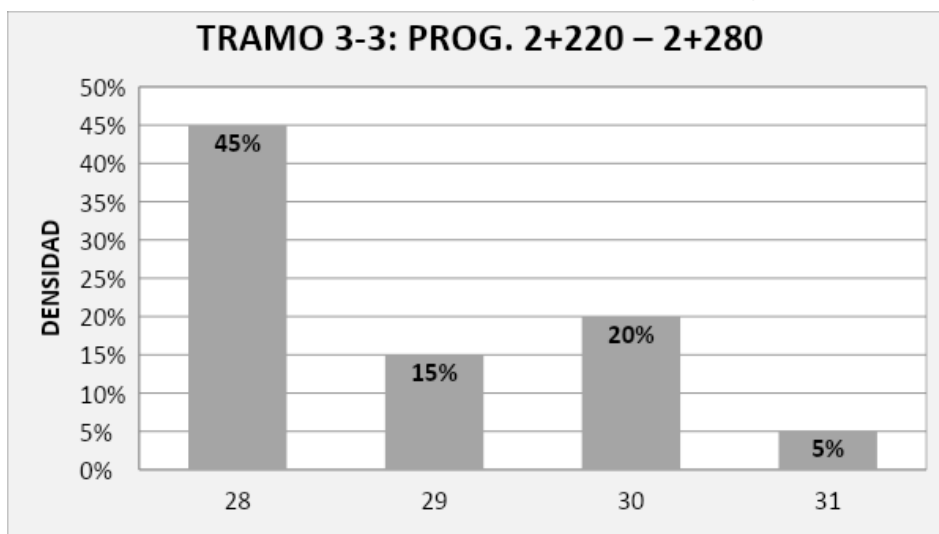
**Figura 32.** Densidad de las fallas en el tramo 3-3, Prog. 2+220 – 2+280.

**Fuente:** Elaborado por el investigador. Se observa que el tipo de falla que representa la mayor densidad en este tramo es la falla 28 (grieta lineal) ocupando el 45% de las losas inspeccionadas, seguida de la falla 30 (parche pequeño) ocupando el 20%. Finalmente, la falla 29 (parche grande) ocupando el 15% y la falla 31 (pulimiento de agregados) ocupando el 5%.

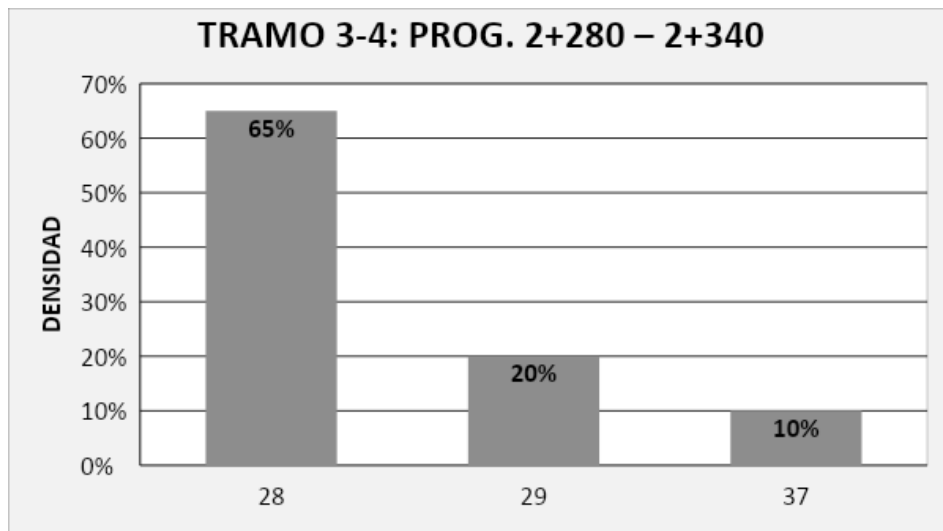
**Figura 33.** Densidad de las fallas en el tramo 3-4, Prog. 2+280 – 2+340.

Se observa que el tipo de falla que representa la mayor densidad en este tramo es la falla 28 (grieta lineal) ocupando el 65% de losas inspeccionadas, seguida de la falla 29 (parche grande) ocupando el 20%, a comparación de la falla 37 (retracción) ocupando el 10%.

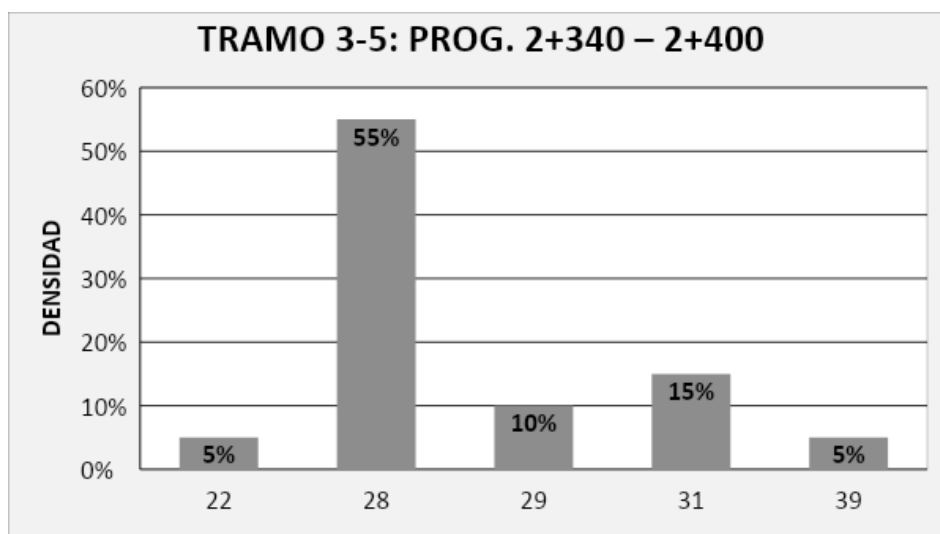
**Figura 34.** Densidad de las fallas en el tramo 3-5, Prog. 2+340 – 2+400.

Se observa que el tipo de falla que representa la mayor densidad en este tramo es la falla 28 (grieta lineal) ocupando el 55% de losas inspeccionadas, seguida de la falla 31 (pulimiento de agregados) ocupando el 15%. Finalmente, la falla 29 (parche grande) ocupando el 10%, las fallas 22 y 39 (grieta de esquina y descascaramiento de junta) ocupando el 5%.

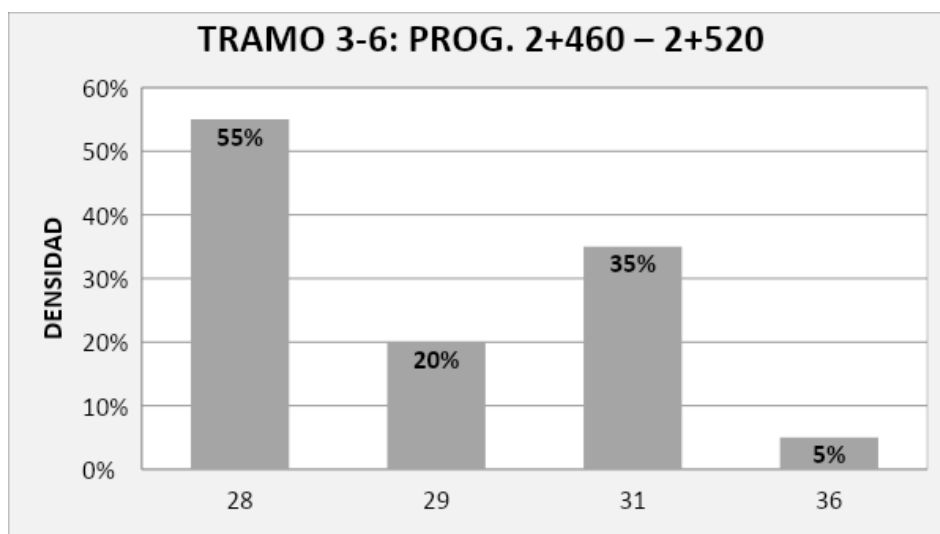
**Figura 35.** Densidad de las fallas en el tramo 3-6, Prog. 2+460 – 2+520.

Se observa que el tipo de falla que representa la mayor densidad en este tramo es la falla 28 (grieta lineal) ocupando el 55% de losas inspeccionadas, seguida de la falla 31 (pulimiento de agregados) ocupando el 35%. Finalmente, la falla 29 (parche grande) ocupando el 20% y la falla 36 (desconchamiento) ocupando el 5%.

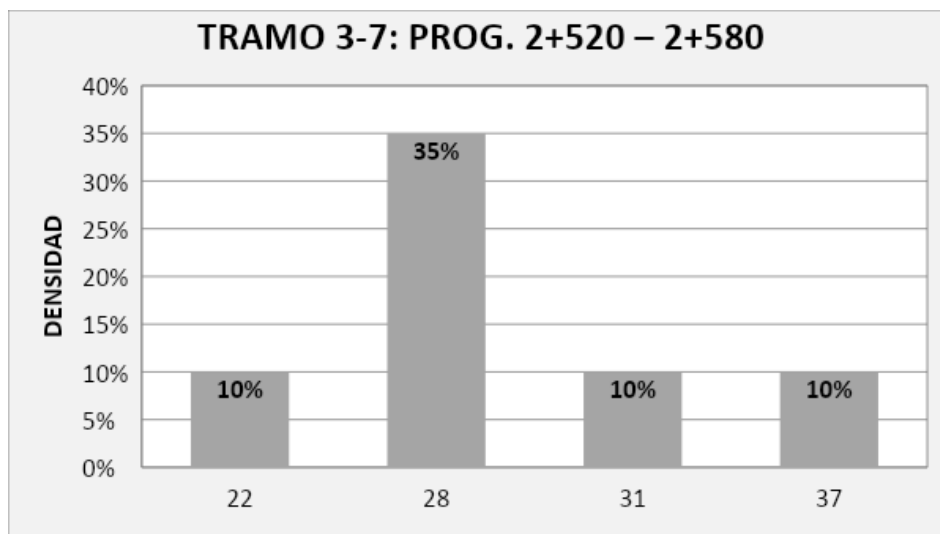
**Figura 36.** Densidad de las fallas en el tramo 3-7, Prog. 2+520 – 2+580.

Se observa que el tipo de falla que representa la mayor densidad en este tramo es la falla 28 (grieta lineal) ocupando el 35% de losas inspeccionadas, a comparación de las fallas 22, 31 y 37 (grieta de esquina, pulimiento de agregados, y retracción) ocupando cada una el 10%.

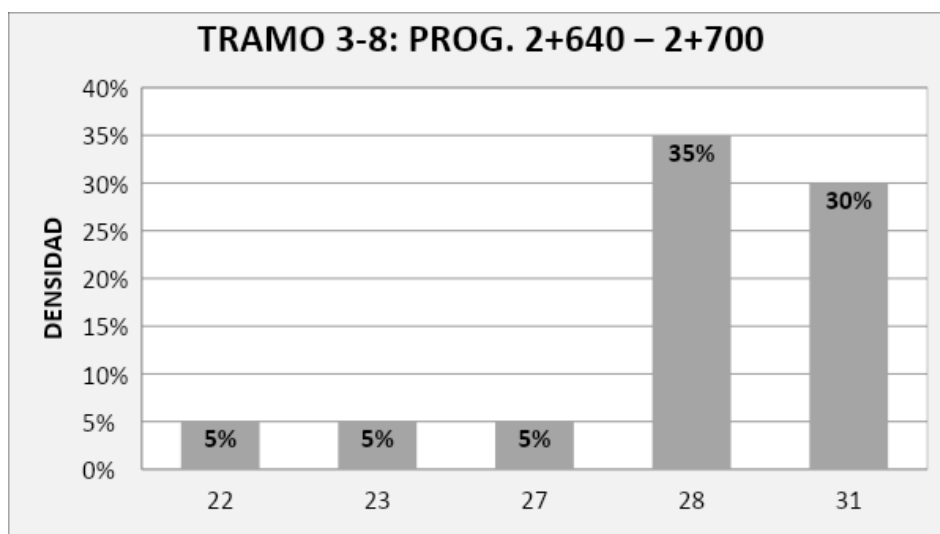
**Figura 37.** Densidad de las fallas en el tramo 3-8, Prog. 2+640 – 2+700.

Se observa que el tipo de falla que representa la mayor densidad en este tramo es la falla 28 (grieta lineal) ocupando el 35% de las losas inspeccionadas, seguida de la falla 31 (pulimiento de agregados) ocupando el 30%, a comparación de la fallas 22, 23 y 27 (grieta de esquina, losa dividida y desnivel carril/berma) ocupando cada una el 5%.

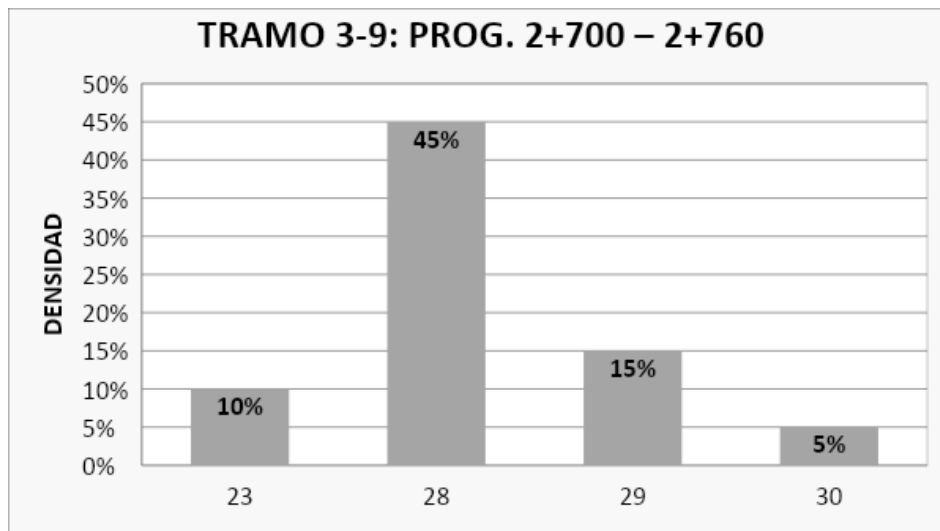
**Figura 38.** Densidad de las fallas en el tramo 3-9, Prog. 2+700 – 2+760.

Se observa que el tipo de falla que representa la mayor densidad en este tramo es la falla 28 (grieta lineal) ocupando el 45% de losas inspeccionadas, seguida de la falla 29 (parche grande) ocupando el 15%. Finalmente, la falla 23 (losa dividida) ocupando el 10% y la falla 30 (parche pequeño) ocupando el 5%.

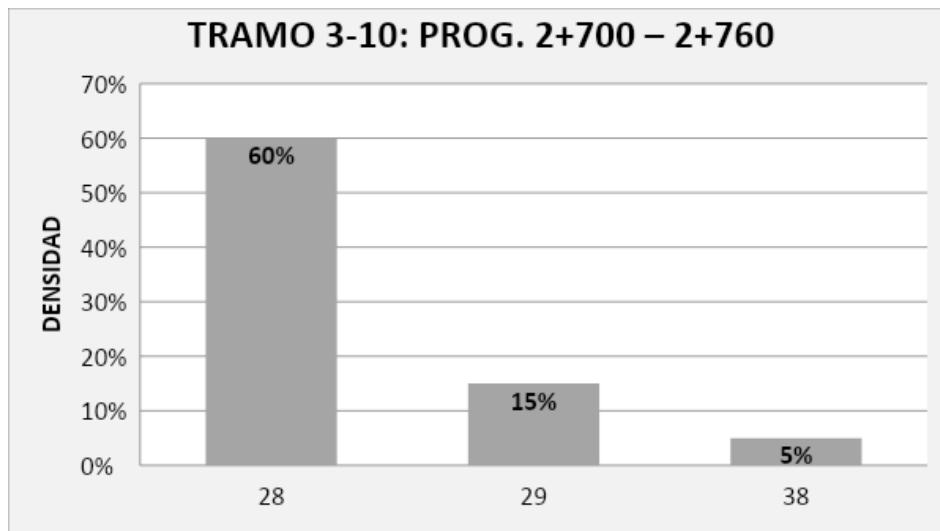
**Figura 39.** Densidad de las fallas en el tramo 3-10, Prog. 2+820 – 2+880.

Se observa que el tipo de falla que representa la mayor densidad en este tramo es la falla 28 (grieta lineal) ocupando el 60% de losas inspeccionadas, seguida de la falla 29 (parche grande) ocupando el 15%. Finalmente, la falla 38 (descascaramiento de esquina) ocupando el 5%.

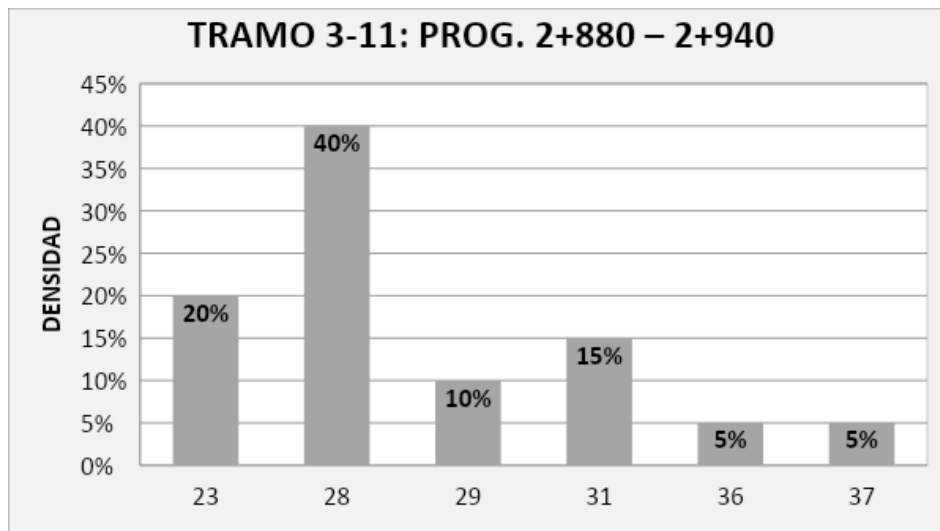
**Figura 40.** Densidad de las fallas en el tramo 3-11, Prog. 2+880 – 2+940.

Se observa que el tipo de falla que representa la mayor densidad en este tramo es la falla 28 (grieta lineal) ocupando el 40% de losas inspeccionadas, seguida de los tipos de fallas 23 (losa dividida) ocupando el 20% y la falla 31 (pulimiento de agregados) ocupando el 15%. Finalmente, la falla 29 (parche grande) ocupando el 10% y las fallas 36 y 37 (desconchamiento y retracción) ocupando el 5%.

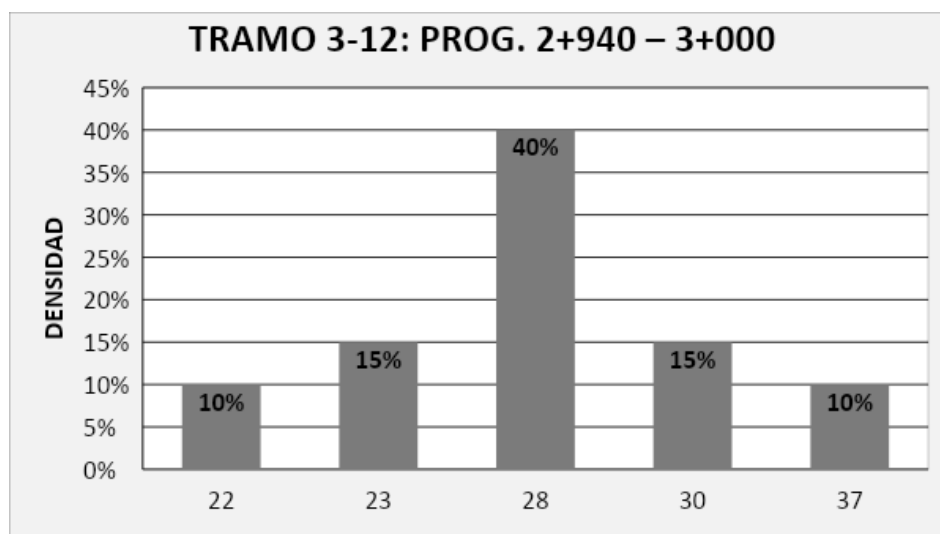
**Figura 41.** Densidad de las fallas en el tramo 3-12, Prog. 2+940 – 3+000.

Se observa que el tipo de falla que representa la mayor densidad en este tramo es la falla 28 (grieta lineal) ocupando el 40% de losas inspeccionadas, seguida de las fallas 23 y 30 (losa dividida y parche grande) ocupando cada una el 15%, a comparación de las fallas 22 y 37 (grieta de esquina y retracción) ocupando cada una el 10%.
