**UNIVERSIDAD CÉSAR VALLEJO**

"Evaluación de las fallas de la superficie del pavimento rígido con el método PCI en la avenida Jorge Chavez, Chiclayo".

**TESIS PARA OBTENER EL TÍTULO PROFESIONAL DE:  
INGENIERO CIVIL**

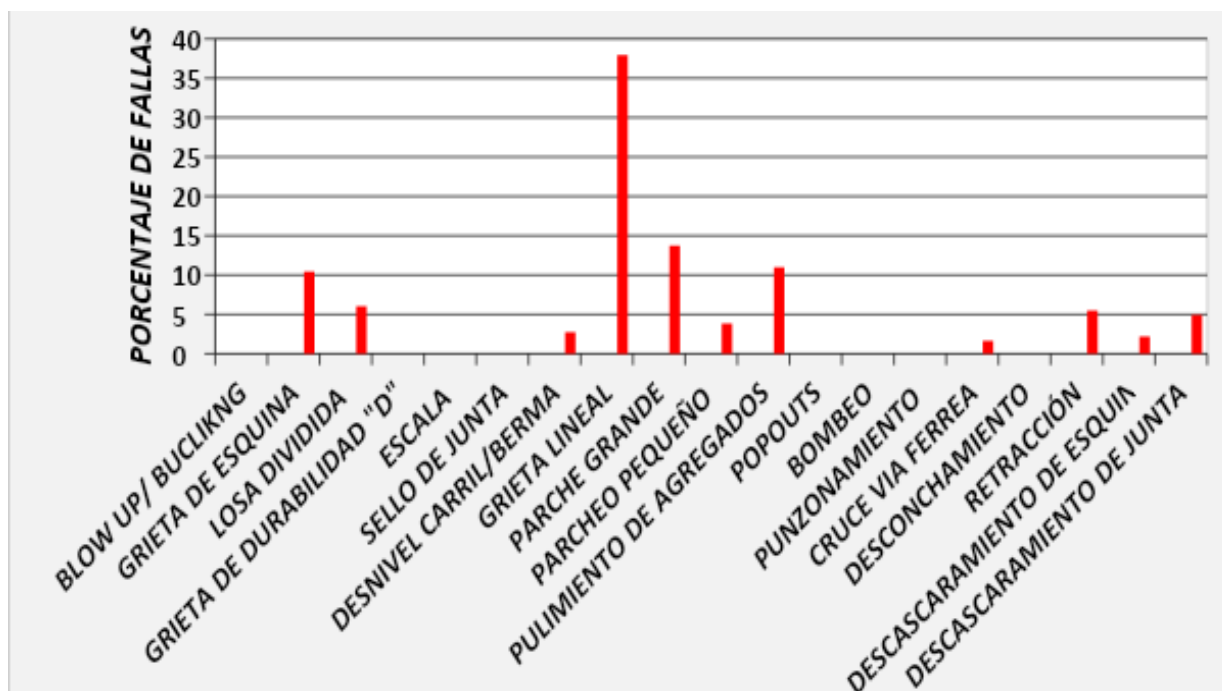
**Figura 42. Porcentaje de fallas existentes en el pavimento rígido en la avenida Jorge Chávez**

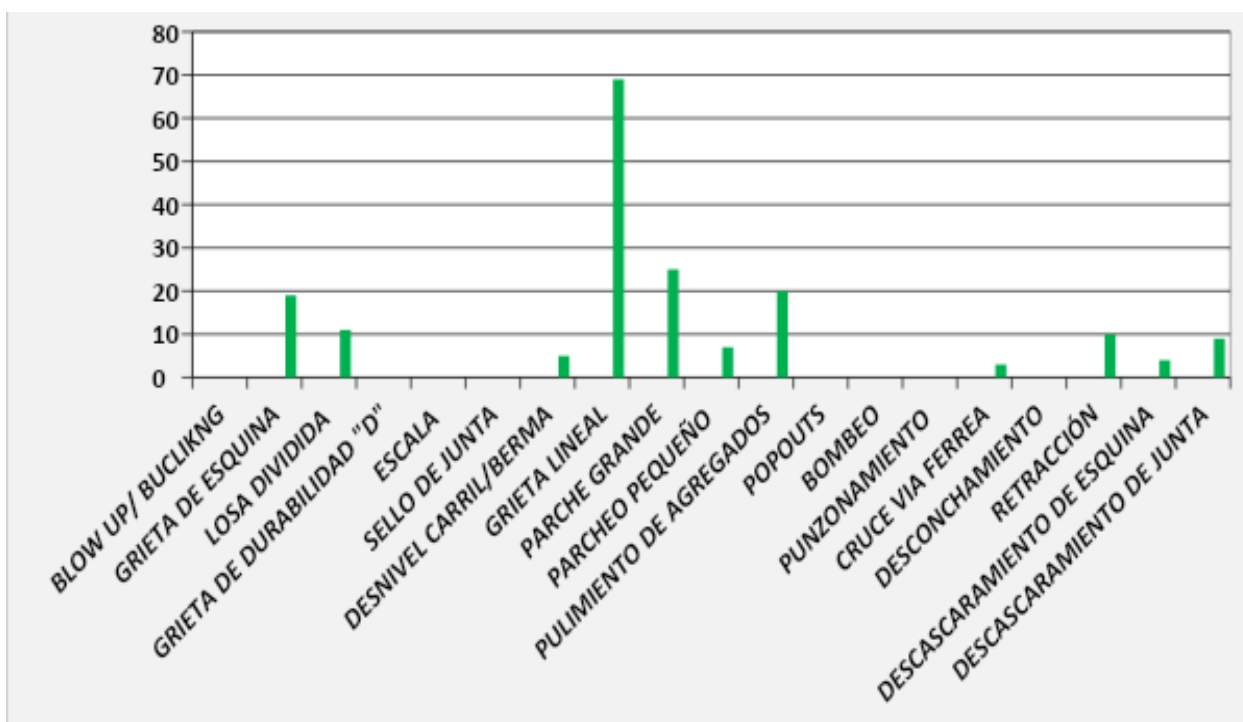
**Figura 43. Cantidad de fallas existentes en el pavimento rígido en la avenida Jorge Chávez.**
