UNIVERSIDAD CÉSAR VALLEJO

Patologías superficiales que originan el desgaste del pavimento flexible de la Vía Evitamiento, desde el Jr. Zanjón hasta el Malecón Jorge Chávez, Paíta – Piura -2021.

TESIS PARA OBTENER EL TÍTULO PROFESIONAL DE:
INGENIERO CIVIL

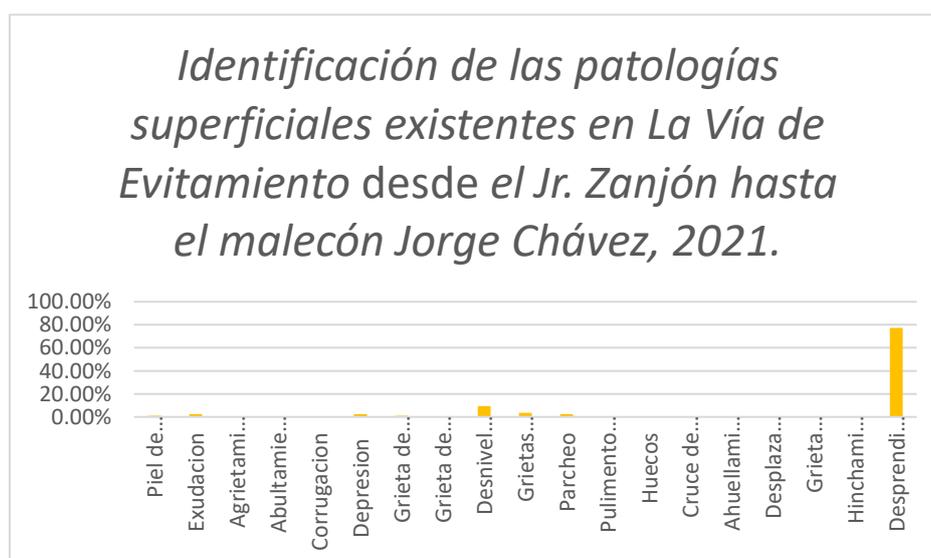
FIGURA 12. Identificación de las patologías Superficiales de la Vía de evitamiento, desde el Jr. Zanjón hasta el Malecón Jorge Chávez, Paíta - Piura -2021.

Según lo representado en la Tabla 03 y la Figura 12, se puede observar en el recuadro que, de las 84 patologías superficiales observadas, la de mayor incidencia son las de desprendimiento del agregado la cual ocupa un 77.38%, por otro lado, la de desnivel carril berma se presenta también con un 9.52% de incidencia. Por consiguiente, grietas longitudinales y transversales está presente con un 3.57%, seguido de la de parcheo, depresión, exudaciones también presentes con un 2.38%, finalmente las patologías superficiales con menor incidencia han sido las fallas por piel de cocodrilo y grieta de borde con un 1.19%.

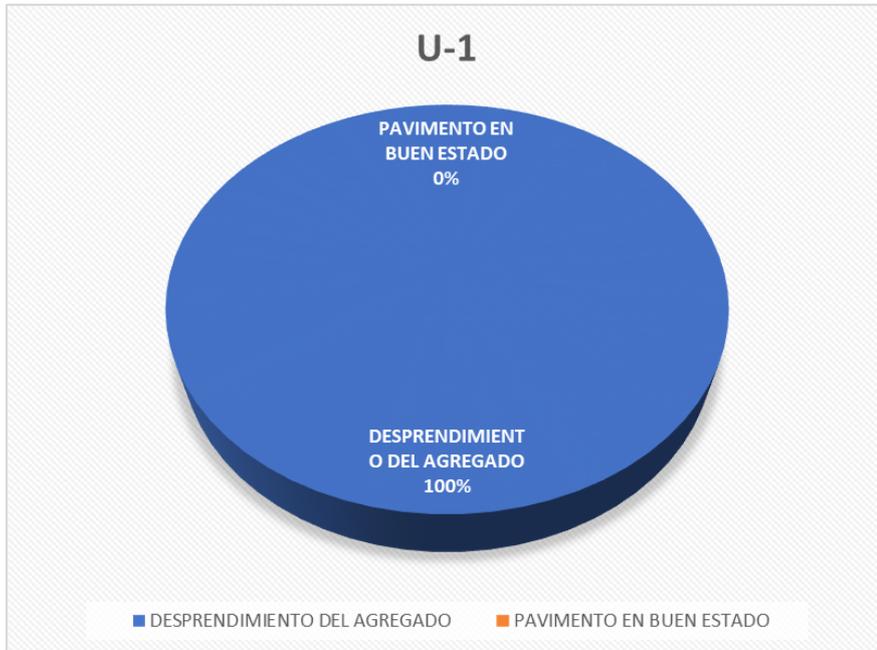
FIGURA 13. Densidad de las patologías encontradas.

De acuerdo a la Tabla 04, se realizó la recolección de los datos de las patologías existentes en el área de la muestra U-1 de la Vía de Evitamiento, de la cual se obtuvo, que la fallas “desprendimiento del agregado” presenta un 100% de densidad con respecto al área, por ende, el pavimento en buen estado se encuentra en un 0%.

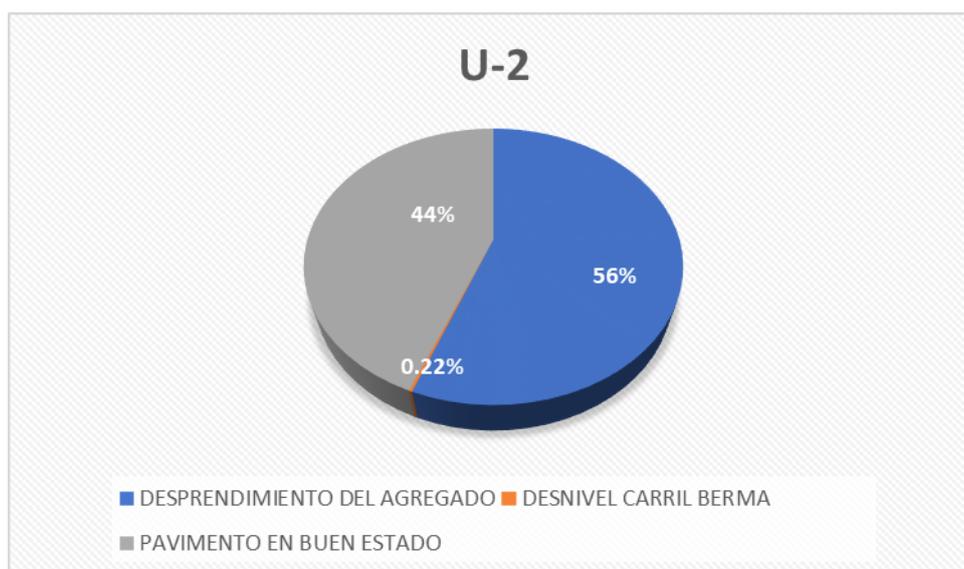
FIGURA 17. Densidad de las patologías encontradas.

INTERPRETACIÓN: De acuerdo a la Tabla 05, se realizó la recolección de los datos de las patologías existentes en el área de la muestra U-2 de la Vía de Evitamiento, de la cual se obtuvo, que la fallas “desprendimiento del agregado” y “desnivel/carril berma” presenta un 56% y 0.22% de densidad respectivamente, por ende, el pavimento en buen estado se encuentra en un 44%.

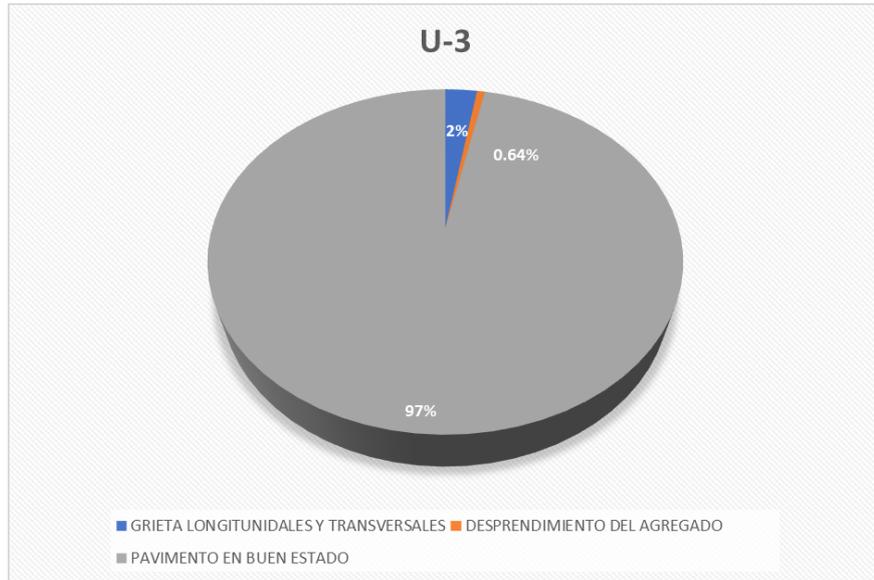
FIGURA 18. Densidad de las patologías encontradas.

INTERPRETACIÓN: De acuerdo a la Tabla 06, se realizó la recolección de los datos de las patologías existentes en el área de la muestra U – 3 de la Vía de Evitamiento, de la cual se obtuvo, que la fallas “desprendimiento del agregado” y “grietas longitudinales y transversales” presenta un 0.64% y 2% de densidad respectivamente, por ende, el pavimento en buen estado se encuentra en un 97%.

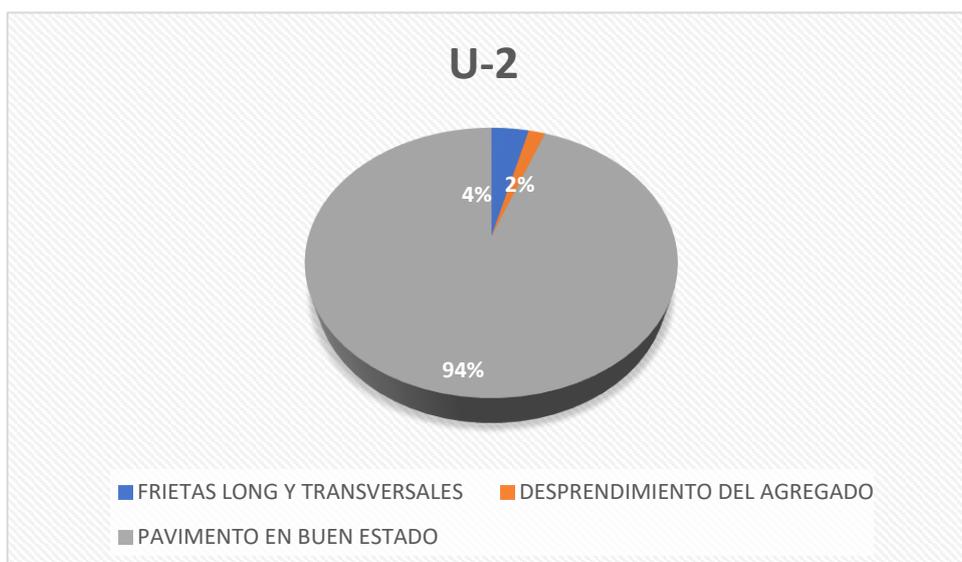
FIGURA 19. Densidad de las patologías encontradas.

INTERPRETACIÓN: De acuerdo a la Tabla 08, se realizó la recolección de los datos de las patologías existentes en el área de la muestra U – 5 de la Vía de Evitamiento, de la cual se obtuvo, que la fallas “desprendimiento del agregado” y “grietas longitudinales y transversales” presenta un 2% y 4% de densidad respectivamente, por ende, el pavimento en buen estado se encuentra en un 94%

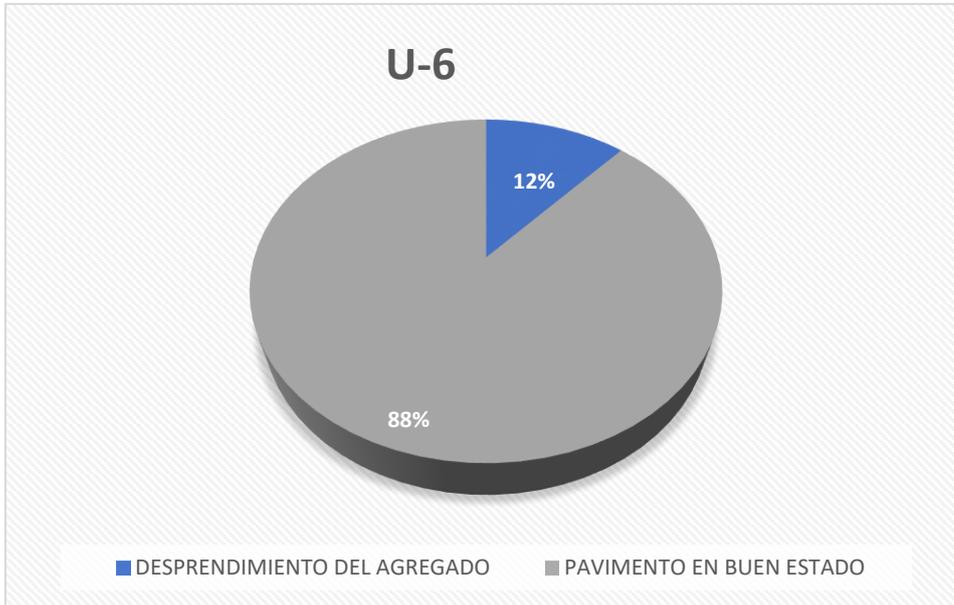
FIGURA 21. Densidad de las patologías encontradas.

INTERPRETACIÓN: De acuerdo a la Tabla 09, se realizó la recolección de los datos de las patologías existentes en el área de la muestra U – 6 de la Vía de Evitamiento, de la cual se obtuvo, que la fallas “desprendimiento del agregado”, presenta un 7.31% y 4.35% de densidad respectivamente, por ende, el pavimento en buen estado se encuentra en un 88.34%.

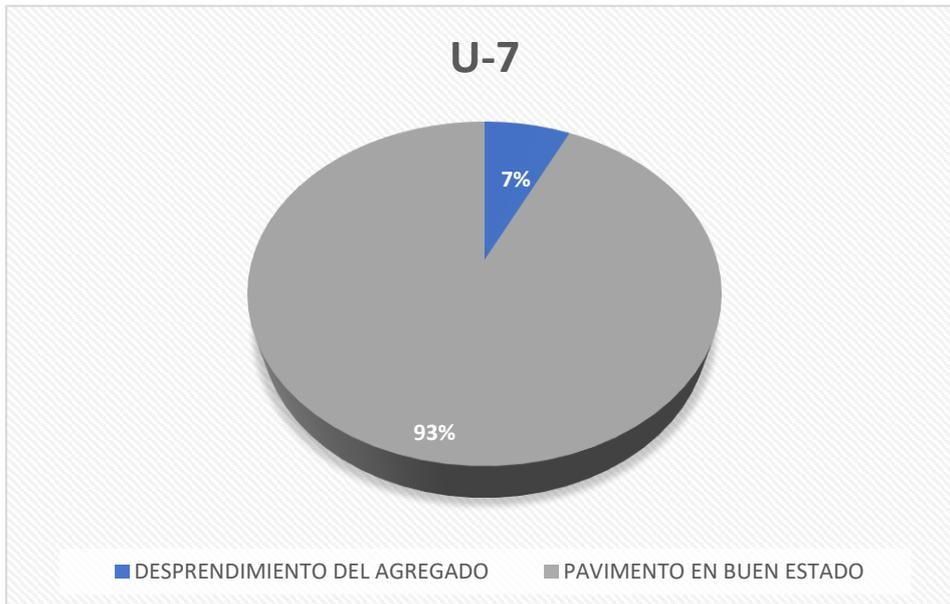
FIGURA 22. Densidad de las patologías encontradas.

INTERPRETACIÓN: De acuerdo a la Tabla 10, se realizó la recolección de los datos de las patologías existentes en el área de la muestra U – 7 de la Vía de Evitamiento, de la cual se obtuvo, que la fallas “desprendimiento del agregado”, presenta un 2.74% y 4.35% de densidad respectivamente, por ende, el pavimento en buen estado se encuentra en un 92.91%.

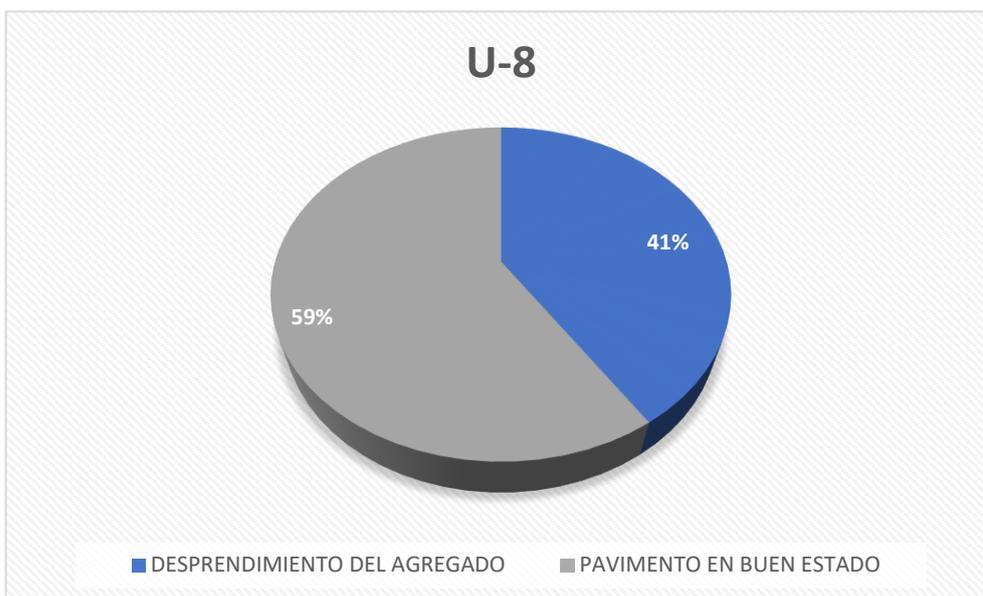
FIGURA 23. Densidad de las patologías encontradas.

INTERPRETACIÓN: De acuerdo a la Tabla 11, se realizó la recolección de los datos de las patologías existentes en el área de la muestra U-8 de la Vía de Evitamiento, de la cual se obtuvo, que la fallas “desprendimiento del agregado”, presentan un 40.77% de densidad respectivamente, por ende, el pavimento en buen estado se encuentra en un 59.23%.

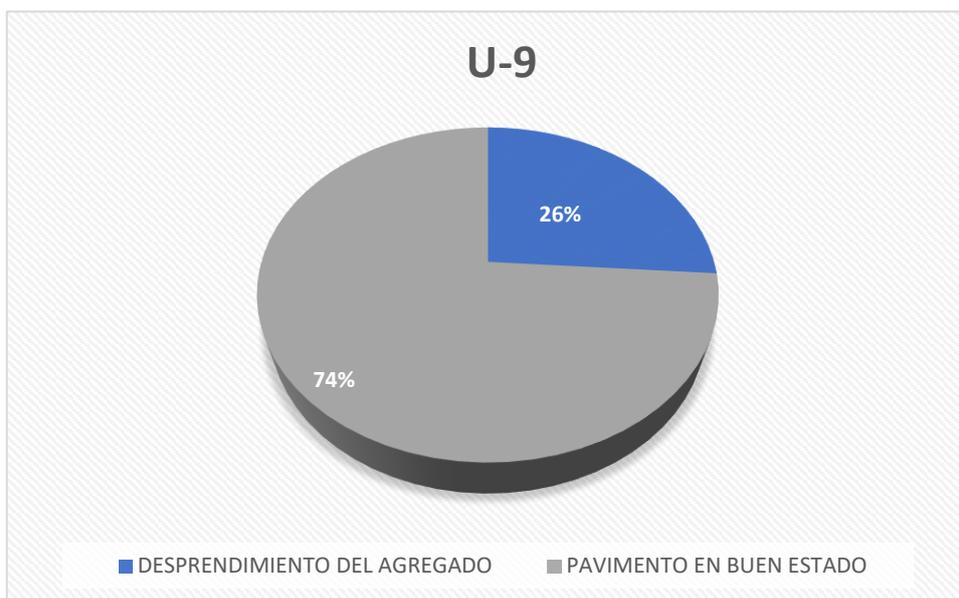
FIGURA 24. Densidad de las patologías encontradas.

INTERPRETACIÓN: De acuerdo a la Tabla 12, se realizó la recolección de los datos de las patologías existentes en el área de la muestra U-9 de la Vía de Evitamiento, de la cual se obtuvo, que la fallas “desprendimiento del agregado”, presentan un 26.11% de densidad respectivamente, por ende, el pavimento en buen estado se encuentra en un 73.89%.

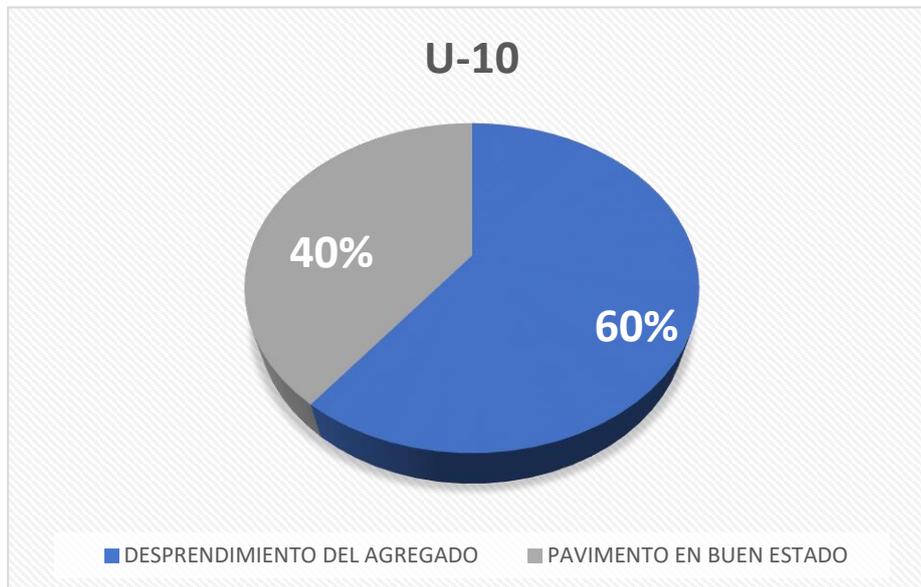
FIGURA 25. Densidad de las patologías encontradas.

INTERPRETACIÓN: De acuerdo a la Tabla 13, se realizó la recolección de los datos de las patologías existentes en el área de la muestra U-10 de la Vía de Evitamiento, de la cual se obtuvo, que la fallas “desprendimiento del agregado”, presentan un 60.44% de densidad respectivamente, por ende, el pavimento en buen estado se encuentra en un 39.56%.

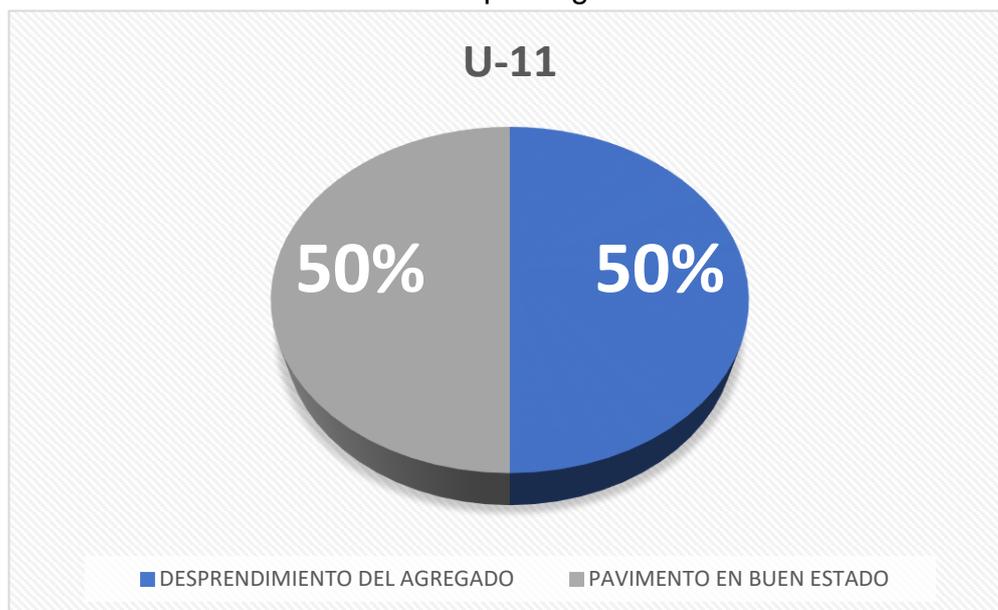
FIGURA 26. Densidad de las patologías encontradas

INTERPRETACIÓN: De acuerdo a la Tabla 14, se realizó la recolección de los datos de las patologías existentes en el área de la muestra U-11 de la Vía de Evitamiento, de la cual se obtuvo, que la fallas “desprendimiento del agregado” presenta un 50%, por ende, el pavimento en buen estado se encuentra en un 50%.

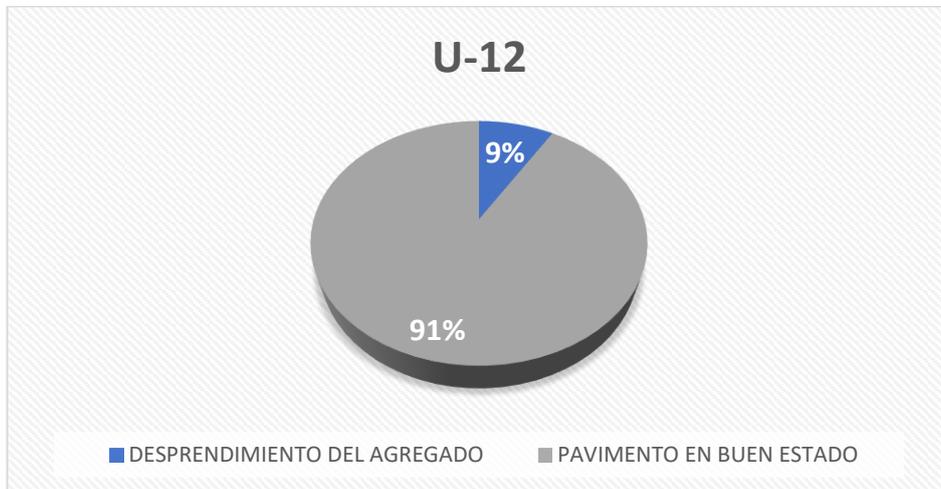
FIGURA 27. Densidad de las patologías encontradas

INTERPRETACIÓN: De acuerdo a la Tabla 15, se realizó la recolección de los datos de las patologías existentes en el área de la muestra U-12 de la Vía de Evitamiento, de la cual se obtuvo, que la fallas “desprendimiento del agregado”, presentan un 9% de densidad respectivamente, por ende, el pavimento en buen estado se encuentra en un 91%.

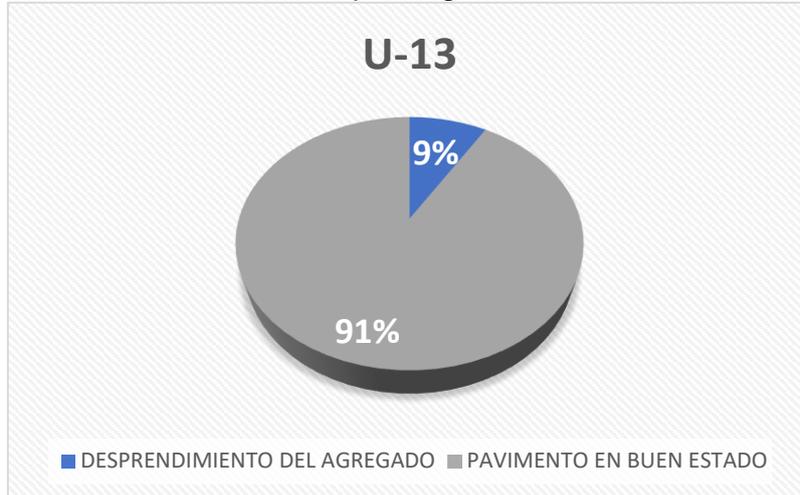
FIGURA 28. Densidad de las patologías encontradas

INTERPRETACIÓN: De acuerdo a la Tabla 16, se realizó la recolección de los datos de las patologías existentes en el área de la muestra U-13 de la Vía de Evitamiento, de la cual se obtuvo, que las fallas “desprendimiento del agregado”, presentan un 9% de densidad respectivamente, por ende, el pavimento en buen estado se encuentra en un 91%.

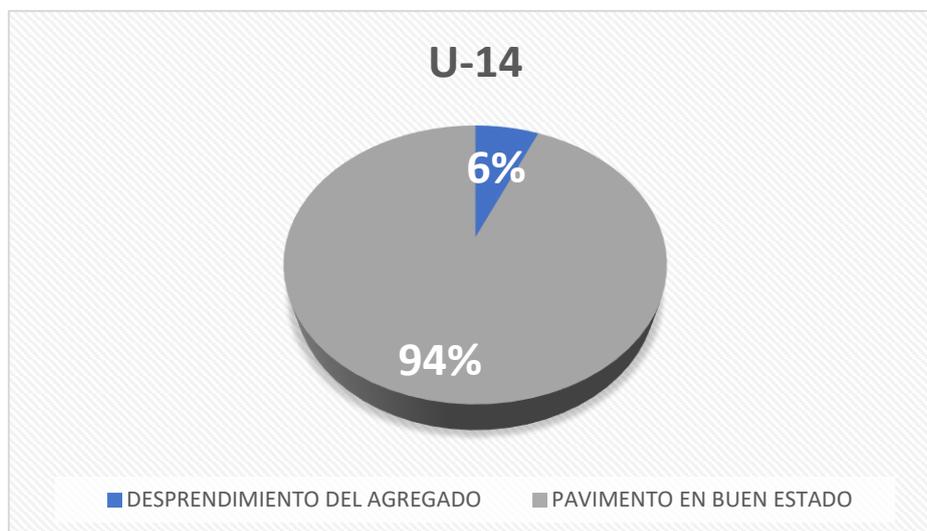
FIGURA 29. Densidad de las patologías encontradas

INTERPRETACIÓN: De acuerdo a la Tabla 17, se realizó la recolección de los datos de las patologías existentes en el área de la muestra U-14 de la Vía de Evitamiento, de la cual se obtuvo, que las fallas “desprendimiento del agregado”, presentan un 6% de densidad respectivamente, por ende, el pavimento en buen estado se encuentra en un 94%.

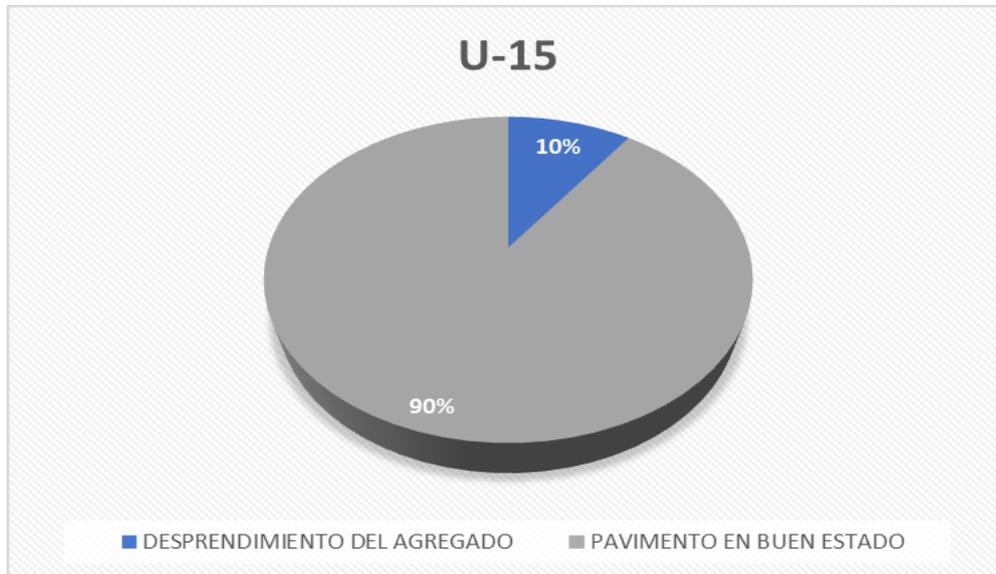
FIGURA 30. Densidad de las patologías encontradas

INTERPRETACIÓN: De acuerdo a la Tabla 18, se realizó la recolección de los datos de las patologías existentes en el área de la muestra U-15 de la Vía de Evitamiento, de la cual se obtuvo, que la fallas “desprendimiento del agregado”, presentan un 10% de densidad respectivamente, por ende, el pavimento en buen estado se encuentra en un 90%.

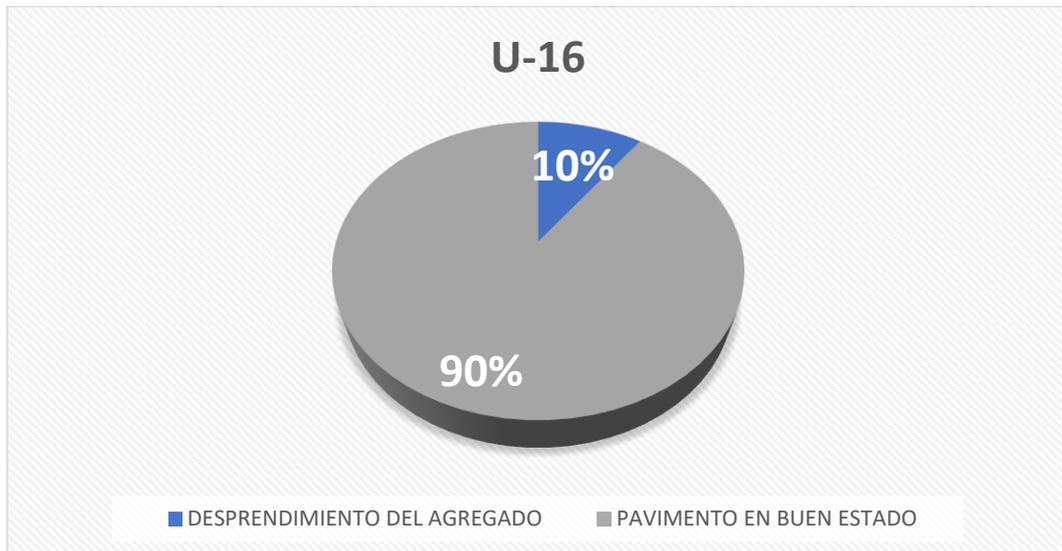
FIGURA 31. Densidad de las patologías encontradas

INTERPRETACIÓN: De acuerdo a la Tabla 19, se realizó la recolección de los datos de las patologías existentes en el área de la muestra U-16 de la Vía de Evitamiento, de la cual se obtuvo, que la fallas “desprendimiento del agregado”, presentan un 10% de densidad respectivamente, por ende, el pavimento en buen estado se encuentra en un 90%.

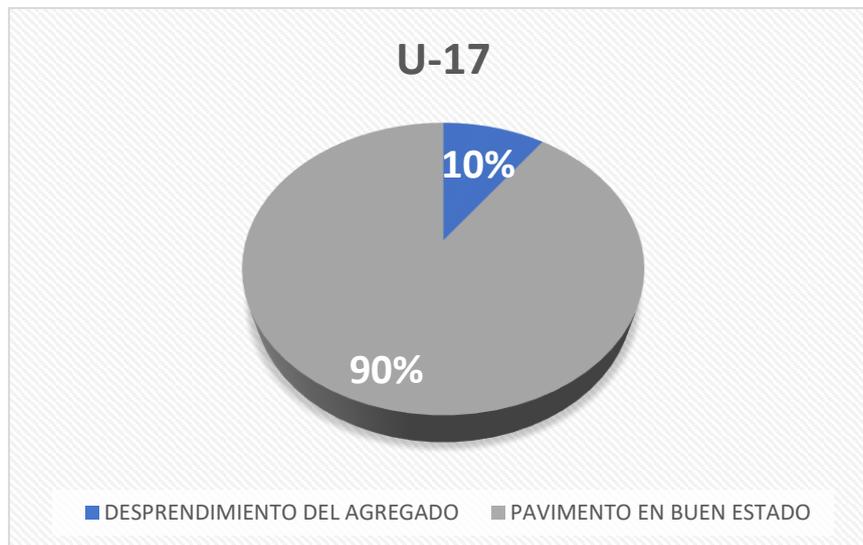
FIGURA 32. Densidad de las patologías encontradas

INTERPRETACIÓN: De acuerdo a la Tabla 20, se realizó la recolección de los datos de las patologías existentes en el área de la muestra U-17 de la Vía de Evitamiento, de la cual se obtuvo, que la fallas “desprendimiento del agregado”, presentan un 10% de densidad respectivamente, por ende, el pavimento en buen estado se encuentra en un 90%.

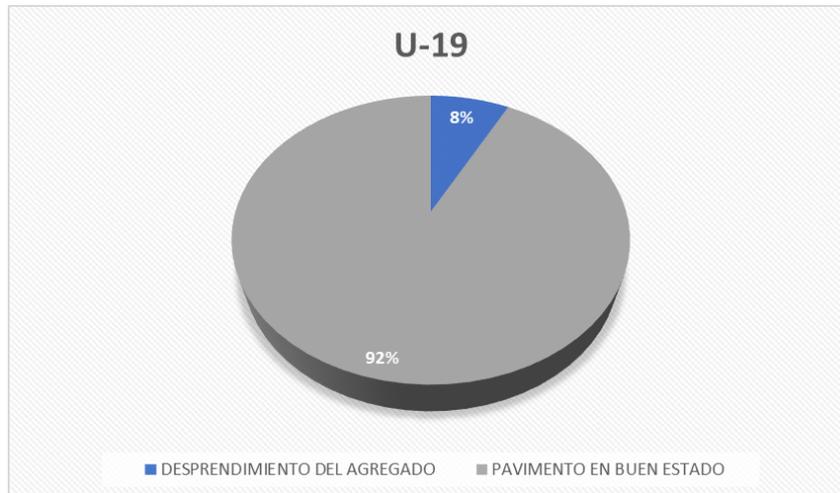
FIGURA 34. Densidad de las patologías encontradas

INTERPRETACIÓN: De acuerdo a la Tabla 22, se realizó la recolección de los datos de las patologías existentes en el área de la muestra U-19 de la Vía de Evitamiento, de la cual se obtuvo, que la fallas “desprendimiento del agregado”, presentan un 8% de densidad, por ende, el pavimento en buen estado se encuentra en un 92%.

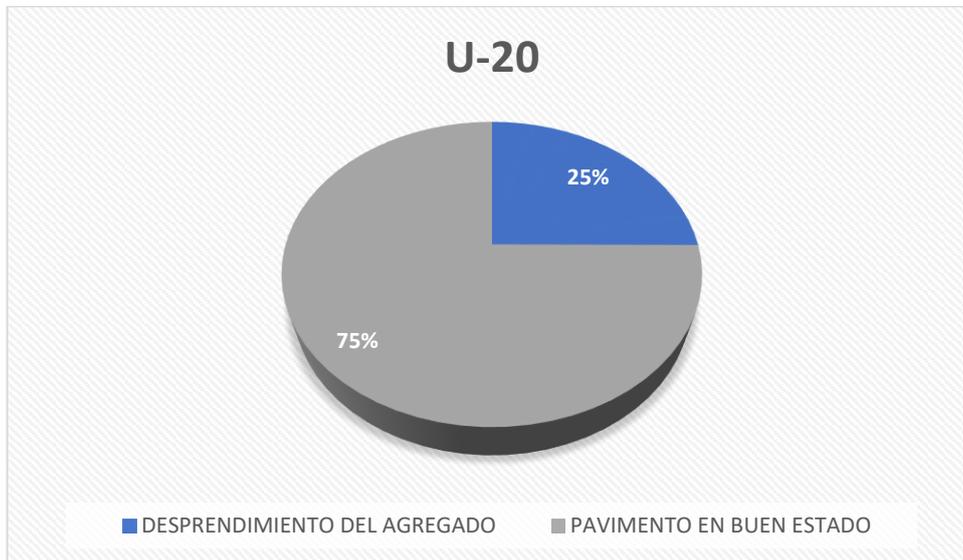
FIGURA 35. Densidad de las patologías encontradas

INTERPRETACIÓN: De acuerdo a la Tabla 23, se realizó la recolección de los datos de las patologías existentes en el área de la muestra U-20 de la Vía de Evitamiento, de la cual se obtuvo, que la fallas “desprendimiento del agregado”, presentan un 25% de densidad, por ende, el pavimento en buen estado se encuentra en un 75%.

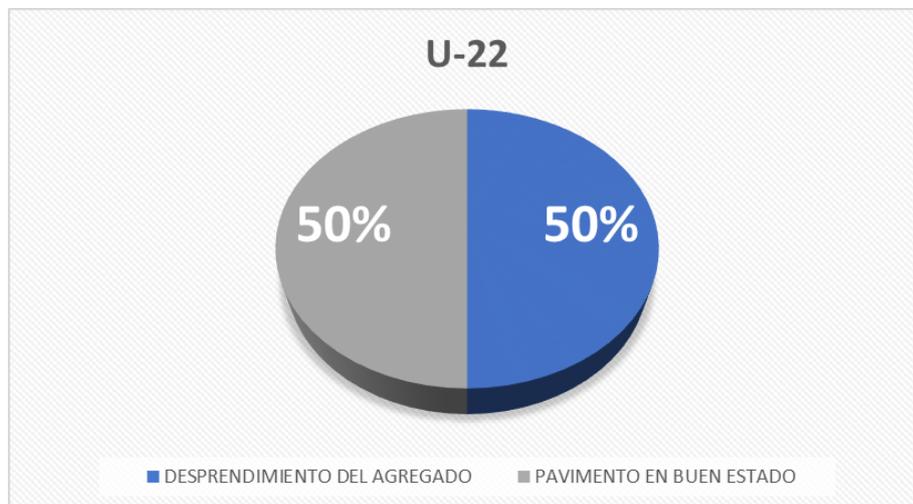
FIGURA 37. Densidad de las patologías encontradas

INTERPRETACIÓN: De acuerdo a la Tabla 25, se realizó la recolección de los datos de las patologías existentes en el área de la muestra U-22 de la Vía de Evitamiento, de la cual se obtuvo, que la fallas “desprendimiento del agregado”, presenta un 50% de densidad, por ende, el pavimento en buen estado se encuentra en un 50%.

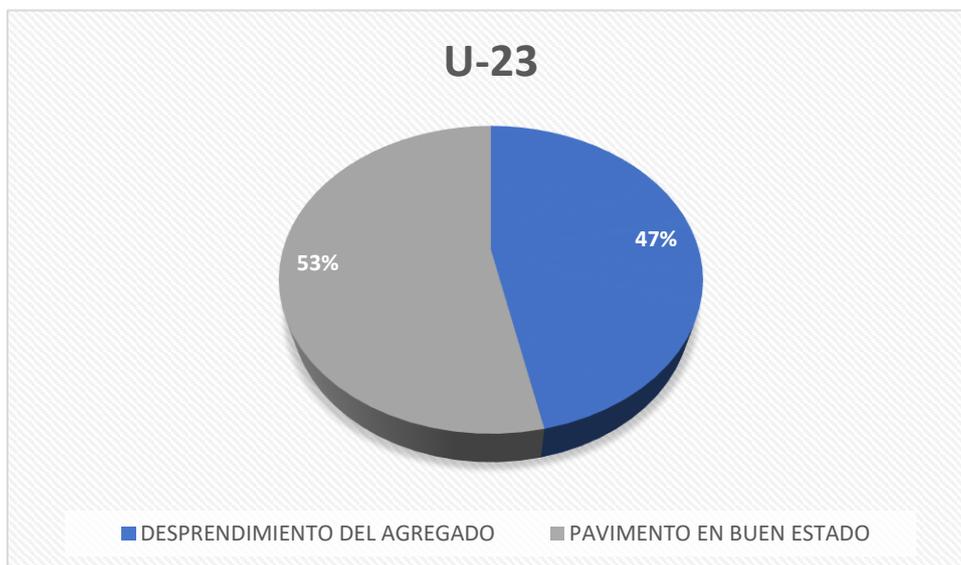
FIGURA 38. Densidad de las patologías encontradas

INTERPRETACIÓN: De acuerdo a la Tabla 26, se realizó la recolección de los datos de las patologías existentes en el área de la muestra U-23 de la Vía de Evitamiento, de la cual se obtuvo, que la fallas “desprendimiento del agregado”, presenta un 47% de densidad, por ende, el pavimento en buen estado se encuentra en un 53%.

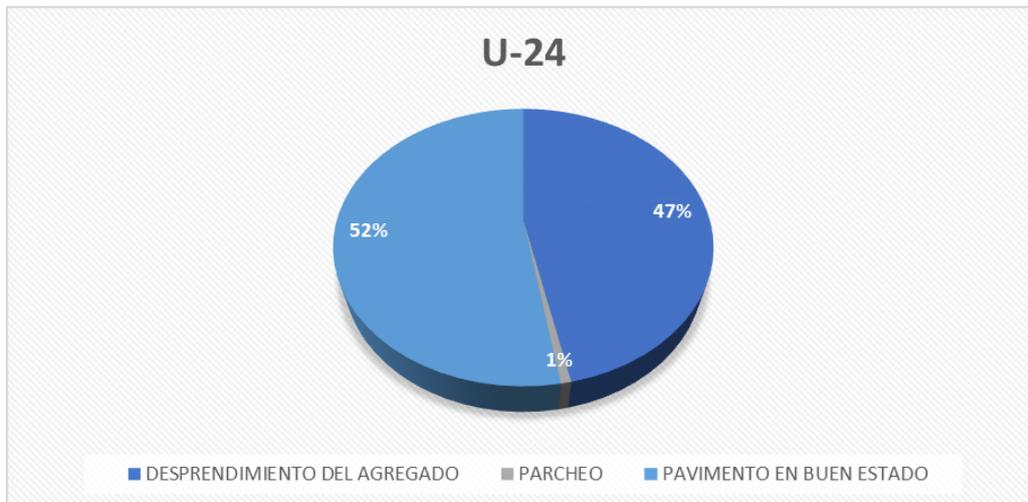
FIGURA 39. Densidad de las patologías encontradas

INTERPRETACIÓN: De acuerdo a la Tabla 26, se realizó la recolección de los datos de las patologías existentes en el área de la muestra U-23 de la Vía de Evitamiento, de la cual se obtuvo, que la fallas “desprendimiento del agregado” y “parcheo”, presentan un 47% y 1% de densidad respectivamente, por ende, el pavimento en buen estado se encuentra en un 52%

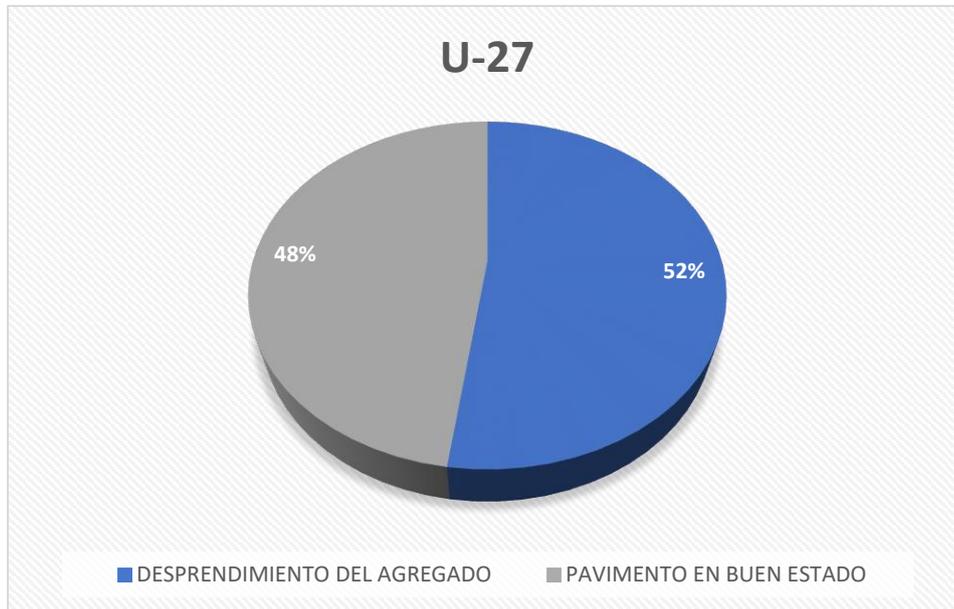
FIGURA 42. Densidad de las patologías encontradas.

INTERPRETACIÓN: De acuerdo a la Tabla, se realizó la recolección de los datos de las patologías existentes en el área de la muestra U – 27 de la Vía de Evitamiento, de la cual se obtuvo, que la fallas “desprendimiento del agregado”, presenta un 52% de densidad respectivamente, por ende, el pavimento en buen estado se encuentra en un 48%

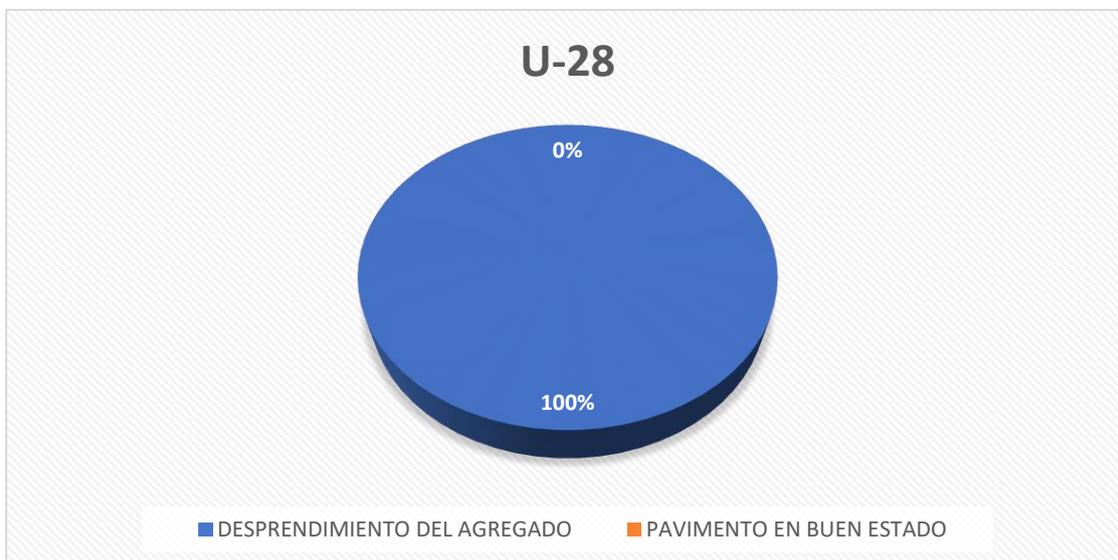
FIGURA 43. Densidad de las patologías encontradas.

INTERPRETACIÓN: De acuerdo a la Tabla, se realizó la recolección de los datos de las patologías existentes en el área de la muestra U – 28 de la Vía de Evitamiento, de la cual se obtuvo, que la fallas “desprendimiento del agregado”, presenta un 0% de densidad respectivamente, por ende, el pavimento en buen estado se encuentra en un 100%

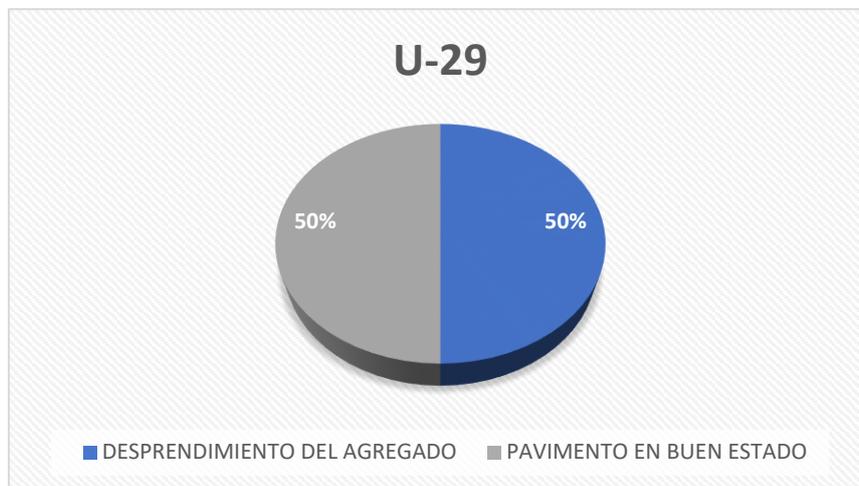
FIGURA 44. Densidad de las patologías encontradas.

INTERPRETACIÓN: De acuerdo a la Tabla, se realizó la recolección de los datos de las patologías existentes en el área de la muestra U – 29 de la Vía de Evitamiento, de la cual se obtuvo, que la fallas “desprendimiento del agregado”, presenta un 50% de densidad respectivamente, por ende, el pavimento en buen estado se encuentra en un 50%.

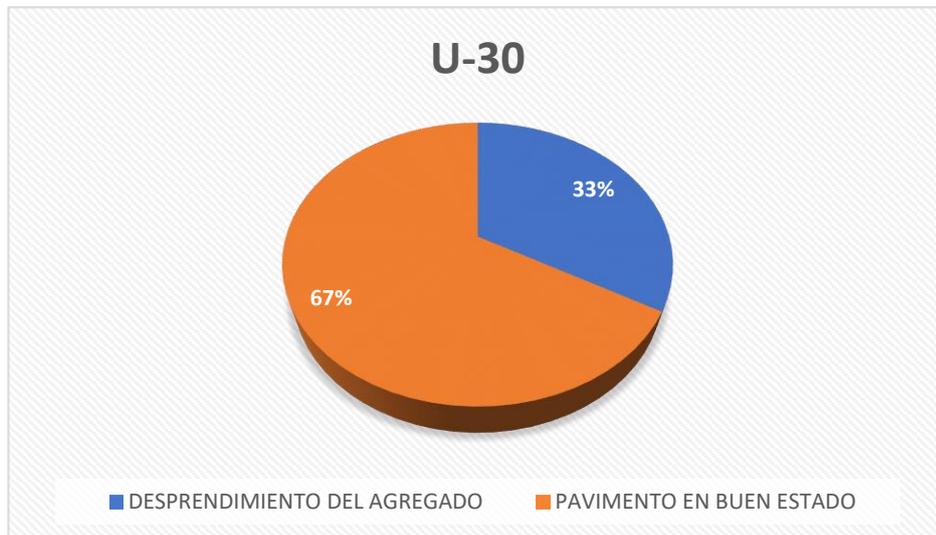
FIGURA 45. Densidad de las patologías encontradas.

INTERPRETACIÓN: De acuerdo a la Tabla 33, se realizó la recolección de los datos de las patologías existentes en el área de la muestra U-30 de la Vía de Evitamiento, de la cual se obtuvo, que la fallas “desprendimiento del agregado”, presentan un 33% de densidad respectivamente, por ende, el pavimento en buen estado se encuentra en un 67%.

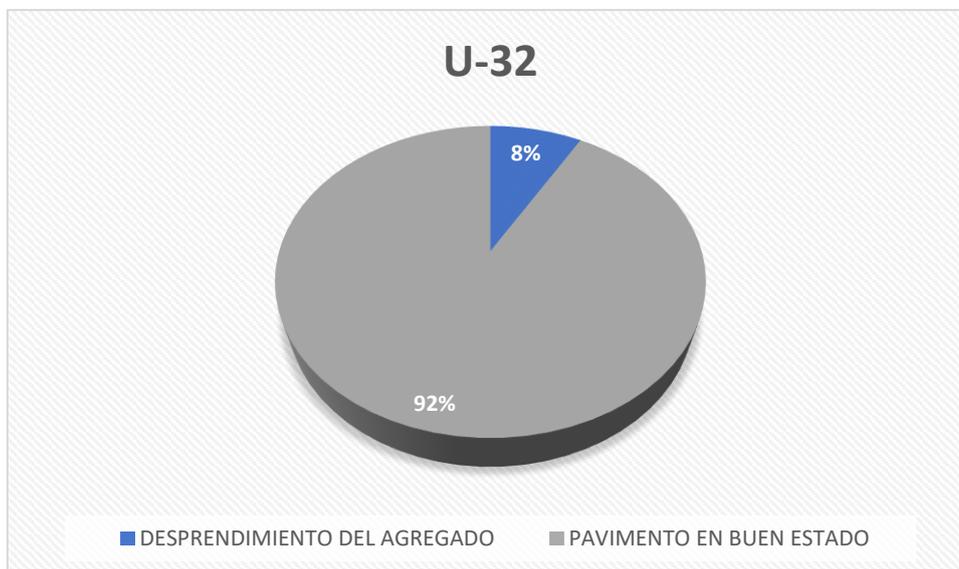
FIGURA 47. Densidad de las patologías encontradas.

INTERPRETACIÓN: De acuerdo a la Tabla 35, se realizó la recolección de los datos de las patologías existentes en el área de la muestra U – 32 de la Vía de Evitamiento, de la cual se obtuvo, que la fallas “desprendimiento del agregado”, presenta un 8% de densidad respectivamente, por ende, el pavimento en buen estado se encuentra en un 92%.

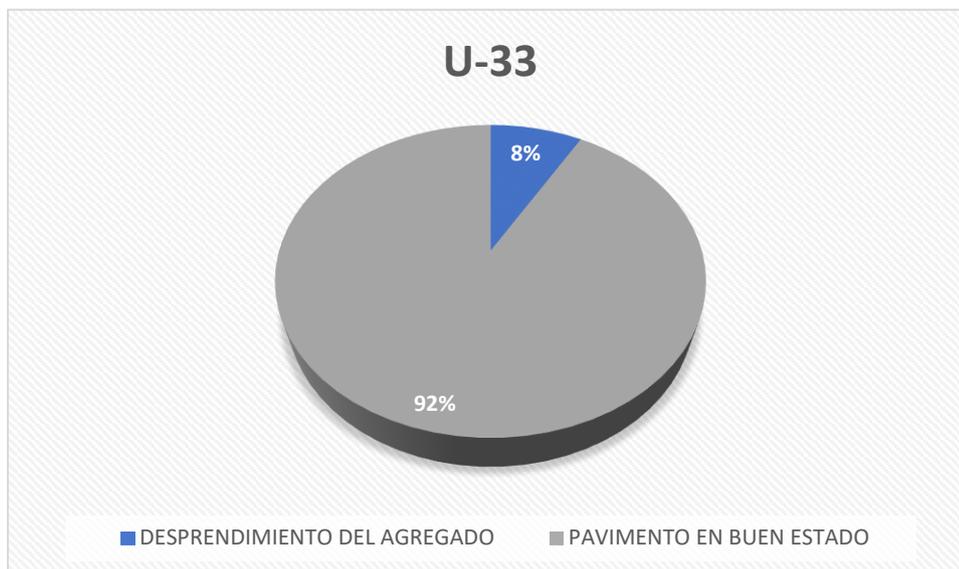
FIGURA 48. Densidad de las patologías encontradas.

INTERPRETACIÓN: De acuerdo a la Tabla 36, se realizó la recolección de los datos de las patologías existentes en el área de la muestra U – 33 de la Vía de Evitamiento, de la cual se obtuvo, que la fallas “desprendimiento del agregado”, presenta un 8% de densidad respectivamente, por ende, el pavimento en buen estado se encuentra en un 92%.

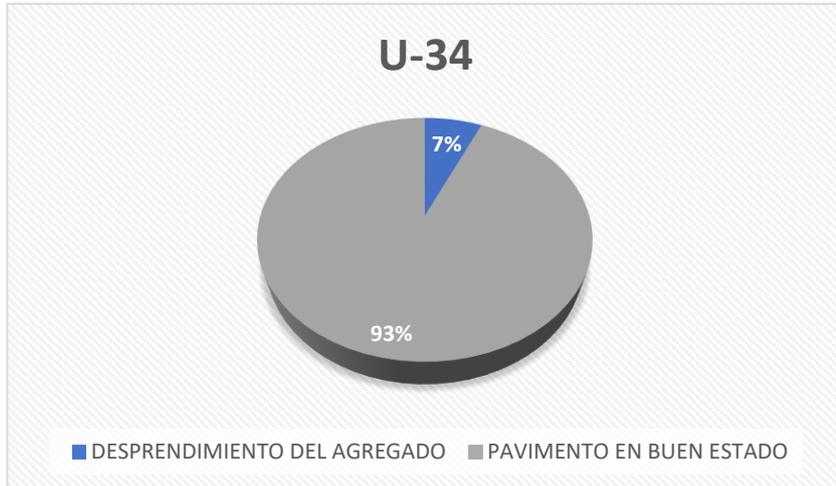
FIGURA 49. Densidad de las patologías encontradas.

INTERPRETACIÓN: De acuerdo a la Tabla 37, se realizó la recolección de los datos de las patologías existentes en el área de la muestra U – 34 de la Vía de Evitamiento, de la cual se obtuvo, que la fallas “desprendimiento del agregado”, presenta un 7% de densidad respectivamente, por ende, el pavimento en buen estado se encuentra en un 93%.

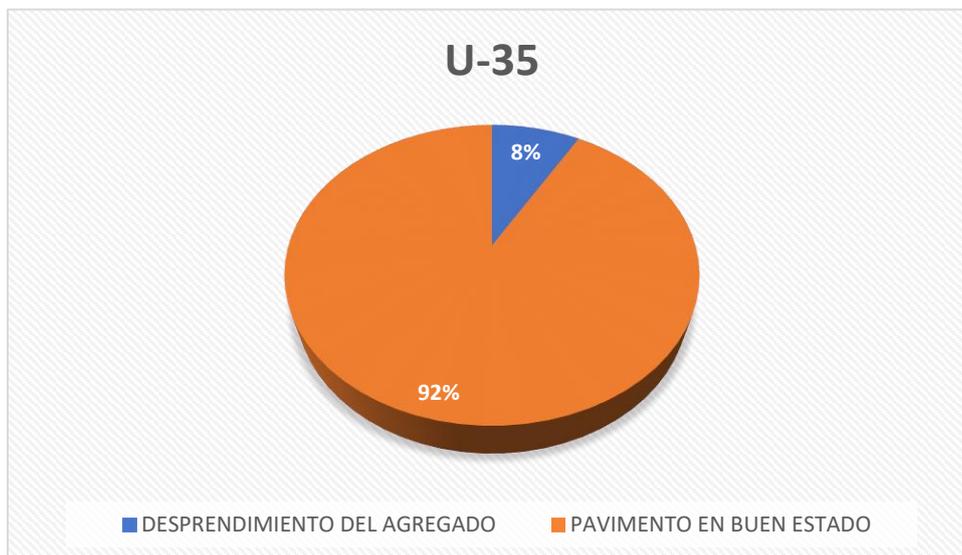
FIGURA 50. Densidad de las patologías encontradas.

INTERPRETACIÓN: De acuerdo a la Tabla 38, se realizó la recolección de los datos de las patologías existentes en el área de la muestra U – 35 de la Vía de Evitamiento, de la cual se obtuvo, que la fallas “desprendimiento del agregado”, presenta un 8% de densidad respectivamente, por ende, el pavimento en buen estado se encuentra en un 92%.

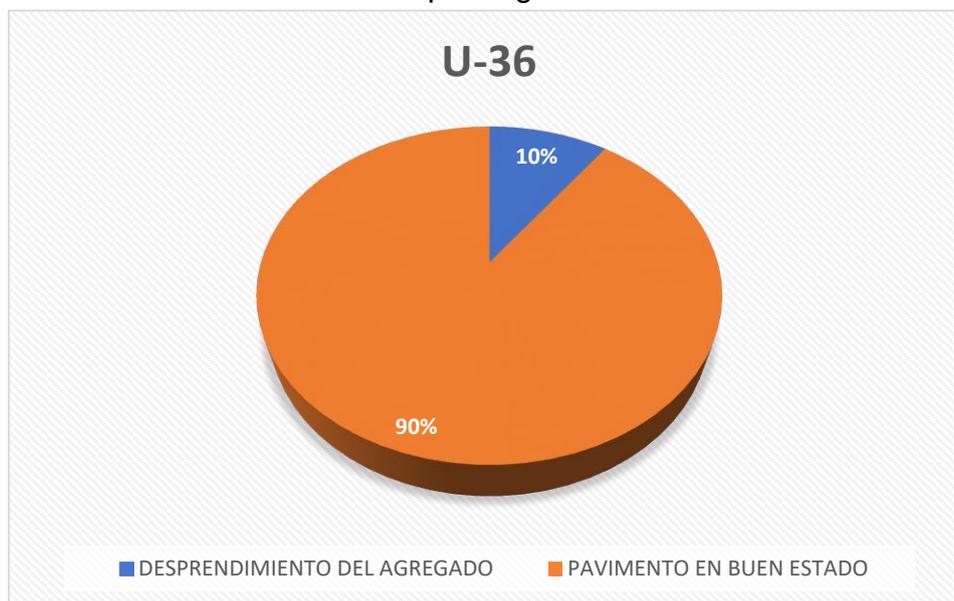
FIGURA 51. Densidad de las patologías encontradas.

INTERPRETACIÓN: De acuerdo a la Tabla 39, se realizó la recolección de los datos de las patologías existentes en el área de la muestra U – 36 de la Vía de Evitamiento, de la cual se obtuvo, que la fallas “desprendimiento del agregado”, presenta un 10% de densidad respectivamente, por ende, el pavimento en buen estado se encuentra en un 90%.

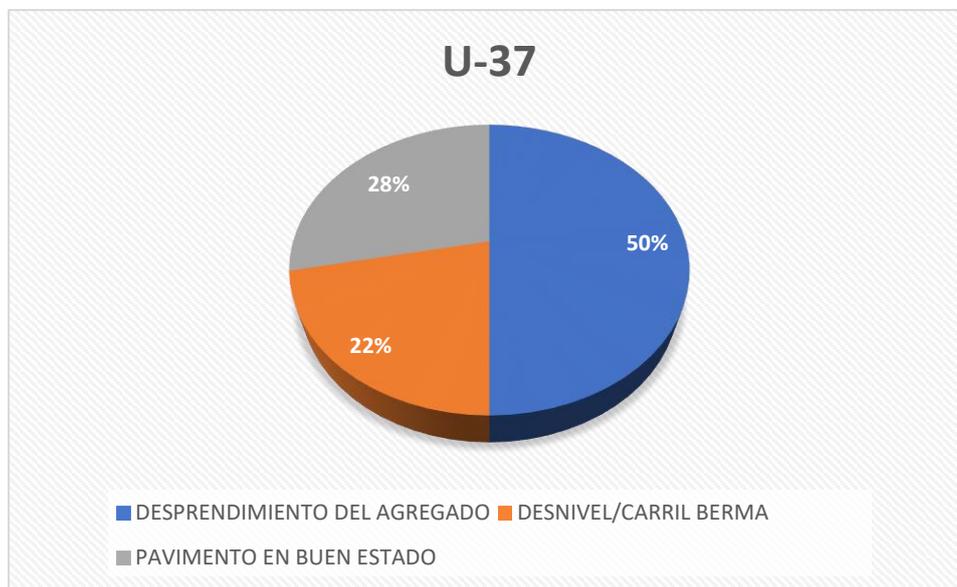
FIGURA 52. densidad de las patologías encontradas.

INTERPRETACIÓN: De acuerdo a la Tabla 40, se realizó la recolección de los datos de las patologías existentes en el área de la muestra U – 37 de la Vía de Evitamiento, de la cual se obtuvo, que la fallas “desprendimiento del agregado” y “Desnivel Carril/Berma” presenta un 50% y 22% de densidad respectivamente, por ende, el pavimento en buen estado se encuentra en un 28%.

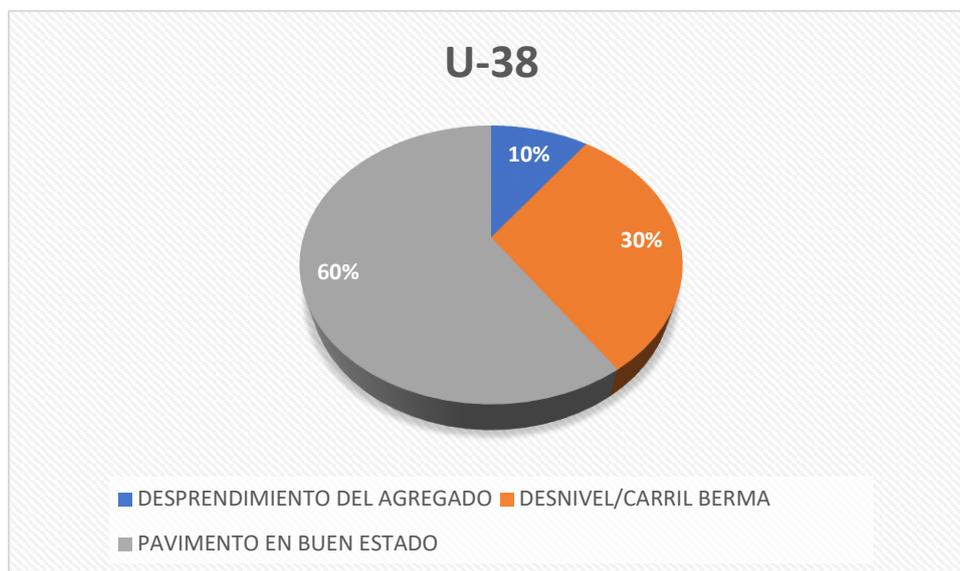
FIGURA 53. Densidad de las patologías encontradas.

INTERPRETACIÓN: De acuerdo a la Tabla 41, se realizó la recolección de los datos de las patologías existentes en el área de la muestra U – 38 de la Vía de Evitamiento, de la cual se obtuvo, que la fallas “desprendimiento del agregado” y “Desnivel Carril/Berma” presenta un 10% y 30% de densidad respectivamente, por ende, el pavimento en buen estado se encuentra en un 60%.

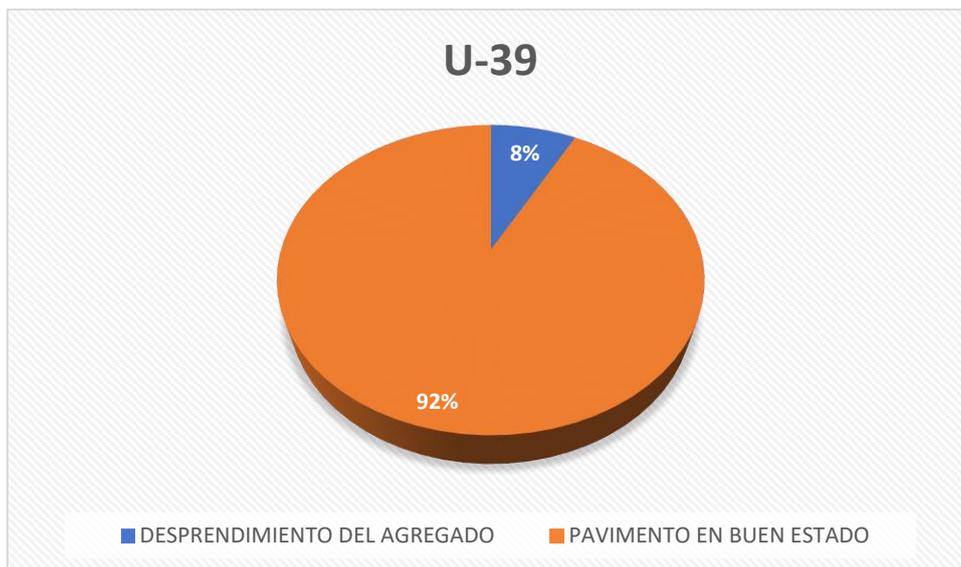
FIGURA 54. Densidad de las patologías encontradas.

INTERPRETACIÓN: De acuerdo a la Tabla 42, se realizó la recolección de los datos de las patologías existentes en el área de la muestra U – 39 de la Vía de Evitamiento, de la cual se obtuvo, que la fallas “desprendimiento del agregado”, presenta un 8% de densidad respectivamente, por ende, el pavimento en buen estado se encuentra en un 92%.

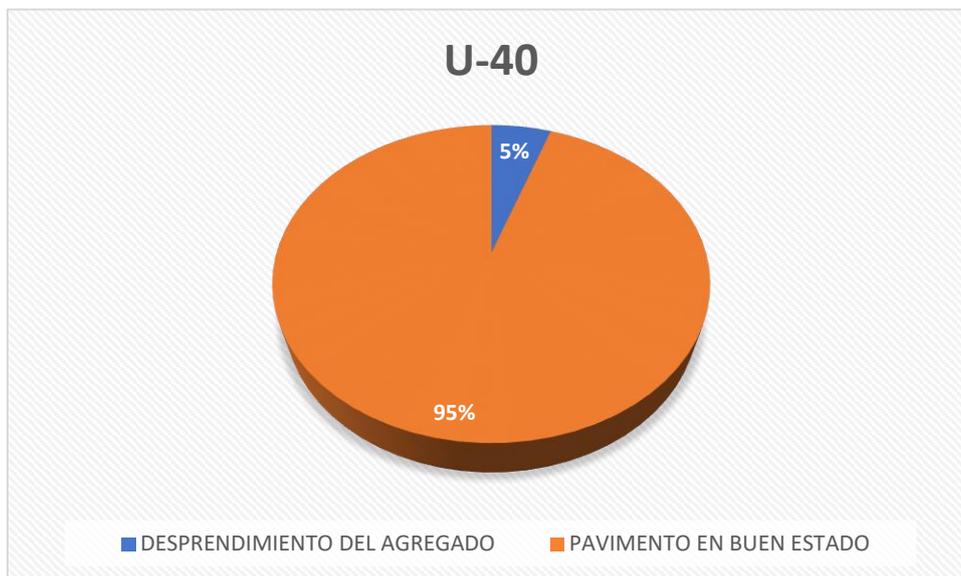
FIGURA 55. Densidad de las patologías encontradas.

INTERPRETACIÓN: De acuerdo a la Tabla 43, se realizó la recolección de los datos de las patologías existentes en el área de la muestra U – 40 de la Vía de Evitamiento, de la cual se obtuvo, que la fallas “desprendimiento del agregado”, presenta un 5% de densidad respectivamente, por ende, el pavimento en buen estado se encuentra en un 95%.
