UNIVERSIDAD CÉSAR VALLEJO

Patologías superficiales que originan el desgaste del pavimento flexible de la Vía Evitamiento, desde el Jr. Zanjón hasta el Malecón Jorge Chávez, Paíta – Piura -2021.

TESIS PARA OBTENER EL TÍTULO PROFESIONAL DE:
INGENIERO CIVIL

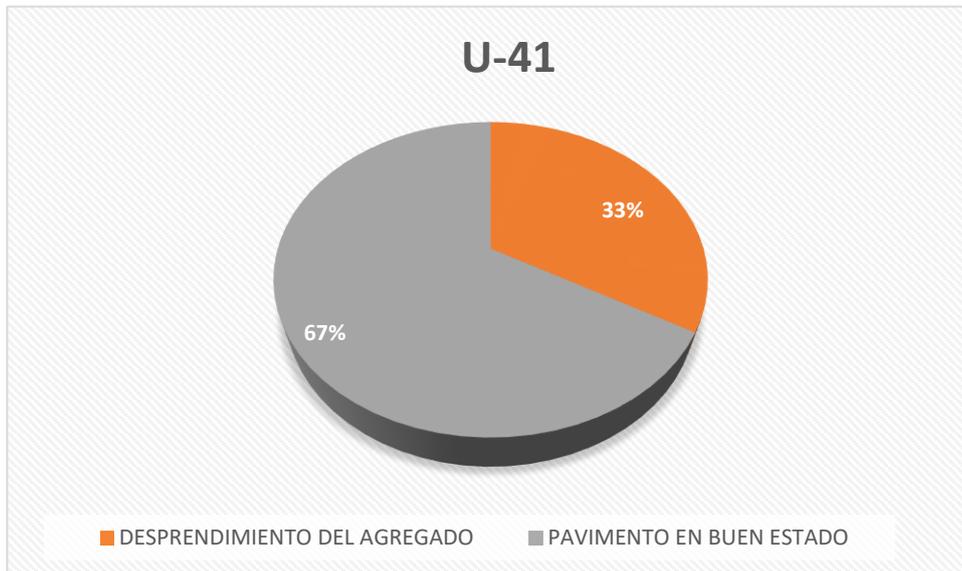
FIGURA 56. Densidad de las patologías encontradas.

INTERPRETACIÓN: De acuerdo a la Tabla 44, se realizó la recolección de los datos de las patologías existentes en el área de la muestra U – 41 de la Vía de Evitamiento, de la cual se obtuvo, que la fallas “desprendimiento del agregado”, presenta un 33% de densidad respectivamente, por ende, el pavimento en buen estado se encuentra en un 67%.

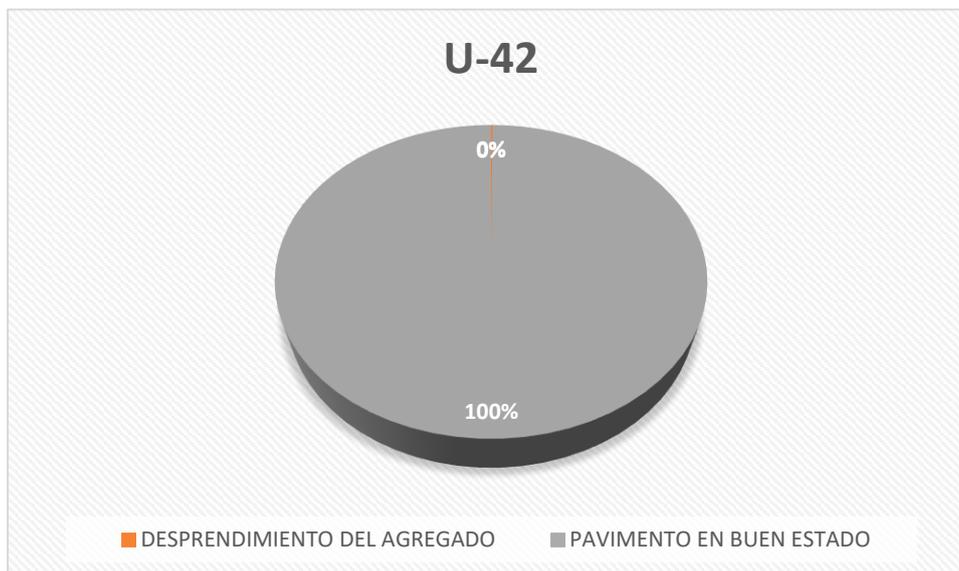
FIGURA 57. Densidad de las patologías encontradas.

INTERPRETACIÓN: De acuerdo a la Tabla 45, se realizó la recolección de los datos de las patologías existentes en el área de la muestra U – 42 de la Vía de Evitamiento, de la cual se obtuvo, que la fallas “desprendimiento del agregado”, presenta un 0% de densidad respectivamente, por ende, el pavimento en buen estado se encuentra en un 100%

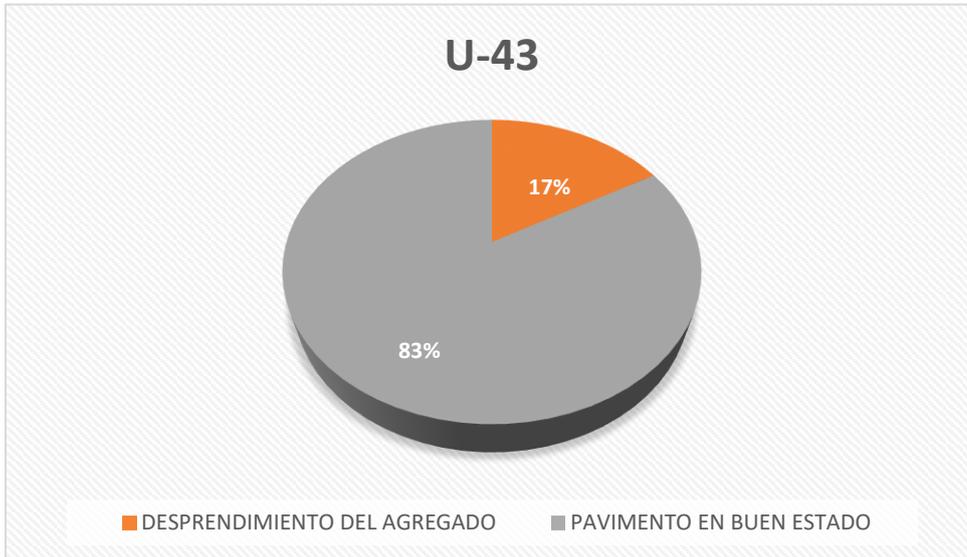
FIGURA 58. Densidad de las patologías encontradas.

INTERPRETACIÓN: De acuerdo a la Tabla 46, se realizó la recolección de los datos de las patologías existentes en el área de la muestra U – 43 de la Vía de Evitamiento, de la cual se obtuvo, que la fallas “desprendimiento del agregado”, presenta un 21% de densidad respectivamente, por ende, el pavimento en buen estado se encuentra en un 79%.

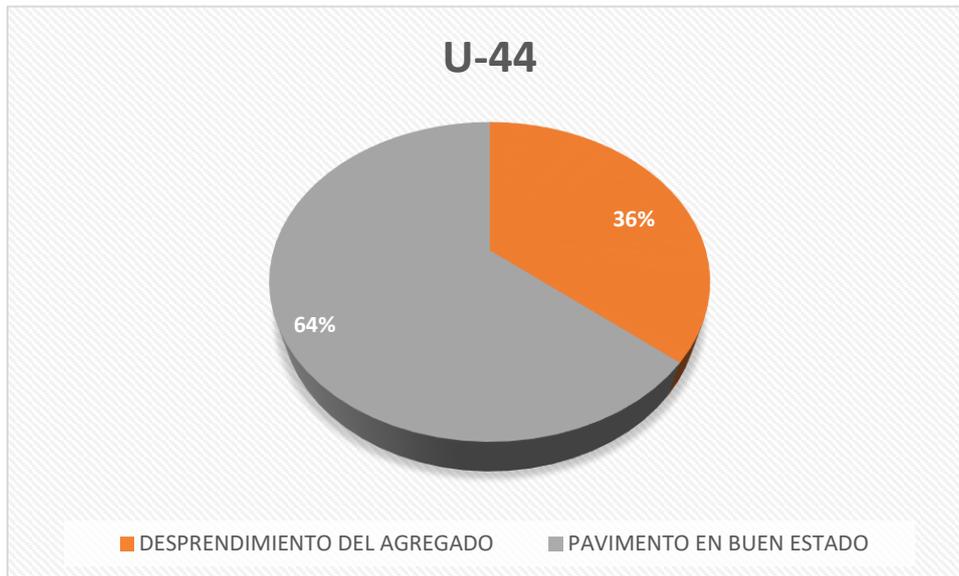
FIGURA 59. Densidad de las patologías encontradas.

De acuerdo a la Tabla 47, se realizó la recolección de los datos de las patologías existentes en el área de la muestra U – 44 de la Vía de Evitamiento, de la cual se obtuvo, que la fallas “desprendimiento del agregado”, presenta un 36% de densidad respectivamente, por ende, el pavimento en buen estado se encuentra en un 64%.

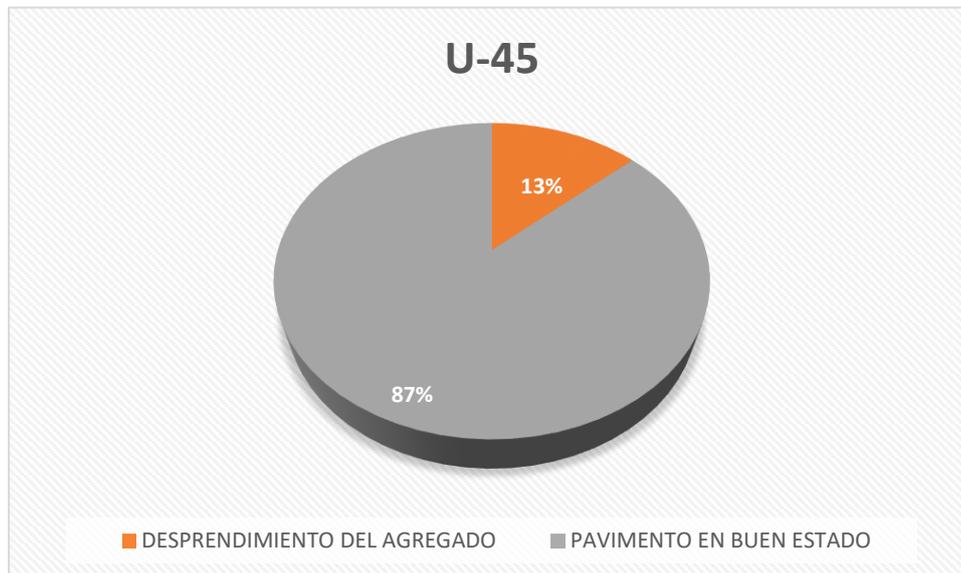
Densidad de las patologías encontradas.

INTERPRETACIÓN: De acuerdo a la Tabla 48, se realizó la recolección de los datos de las patologías existentes en el área de la muestra U – 45 de la Vía de Evitamiento, de la cual se obtuvo, que la fallas “desprendimiento del agregado”, presenta un 13% de densidad respectivamente, por ende, el pavimento en buen estado se encuentra en un 87%.

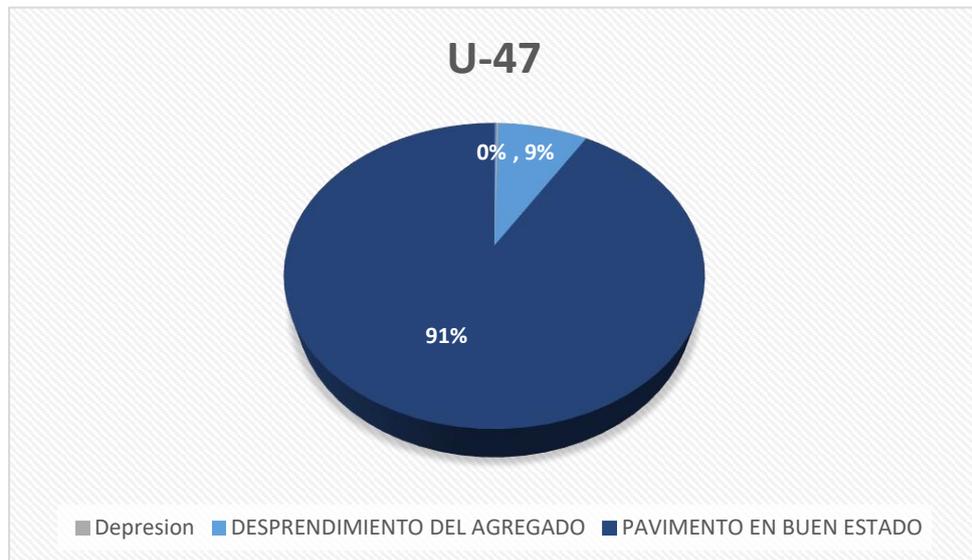
FIGURA 60. Densidad de las patologías encontradas.

INTERPRETACIÓN: De acuerdo a la Tabla 49, se realizó la recolección de los datos de las patologías existentes en el área de la muestra U – 47 de la Vía de Evitamiento, de la cual se obtuvo, que la fallas “desprendimiento del agregado” y “Depresión”, presenta un 8.33% y 0.37% de densidad respectivamente, por ende, el pavimento en buen estado se encuentra en un 91%.

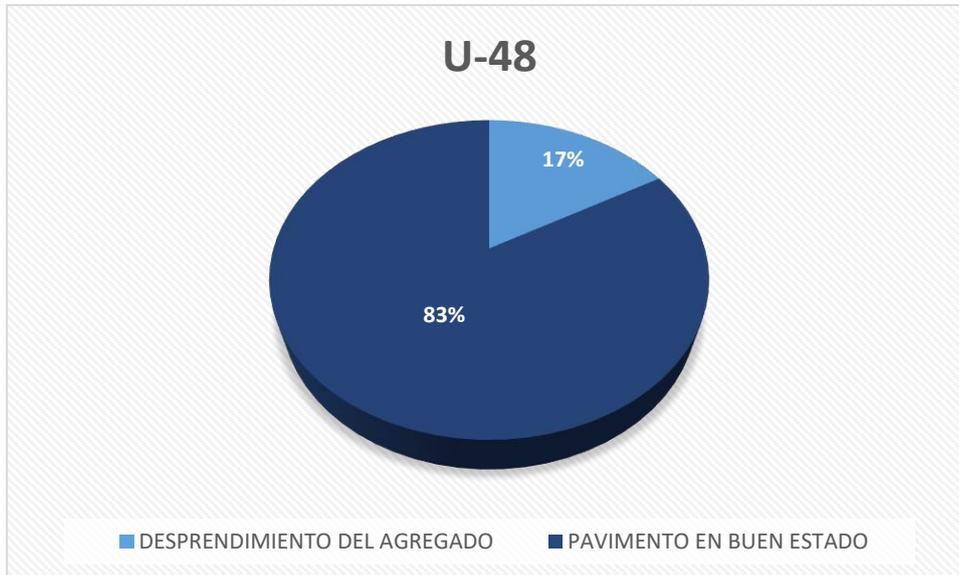
FIGURA 61. Densidad de las patologías encontradas.

INTERPRETACIÓN: De acuerdo a la Tabla 50, se realizó la recolección de los datos de las patologías existentes en el área de la muestra U – 48 de la Vía de Evitamiento, de la cual se obtuvo, que la fallas “desprendimiento del agregado”, presenta un 17% de densidad respectivamente, por ende, el pavimento en buen estado se encuentra en un 83%.

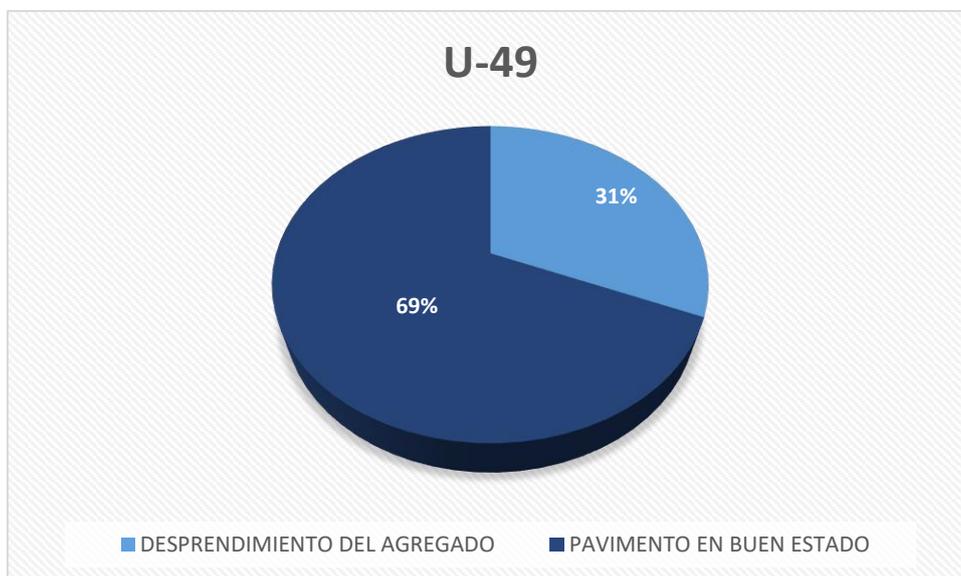
FIGURA 62. Densidad de las patologías encontradas.

INTERPRETACIÓN: De acuerdo a la Tabla 51, se realizó la recolección de los datos de las patologías existentes en el área de la muestra U – 49 de la Vía de Evitamiento, de la cual se obtuvo, que la fallas “desprendimiento del agregado”, presenta un 31% de densidad respectivamente, por ende, el pavimento en buen estado se encuentra en un 69%.

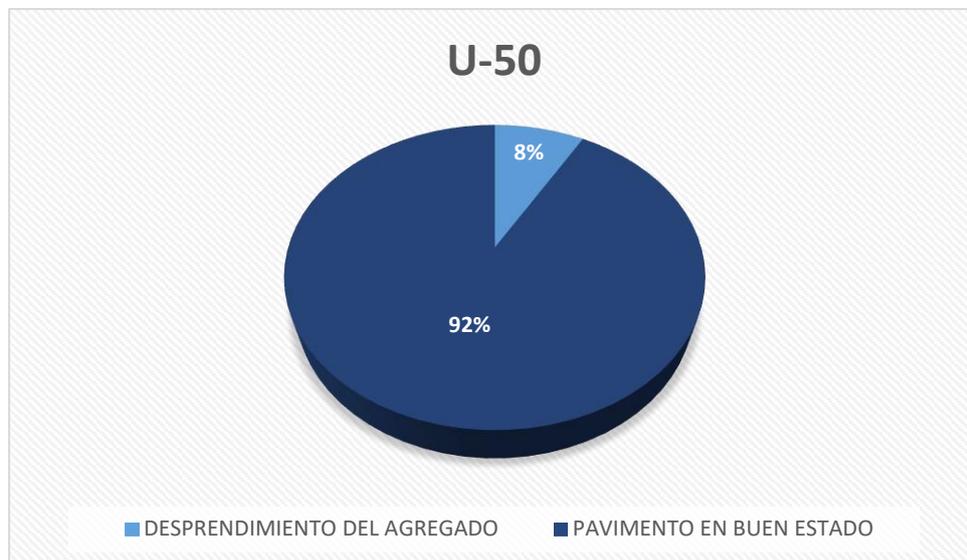
FIGURA 63. Densidad de las patologías encontradas.

INTERPRETACIÓN: De acuerdo a la Tabla 52, se realizó la recolección de los datos de las patologías existentes en el área de la muestra U – 50 de la Vía de Evitamiento, de la cual se obtuvo, que la fallas “desprendimiento del agregado”, presenta un 8% de densidad respectivamente, por ende, el pavimento en buen estado se encuentra en un 92%.

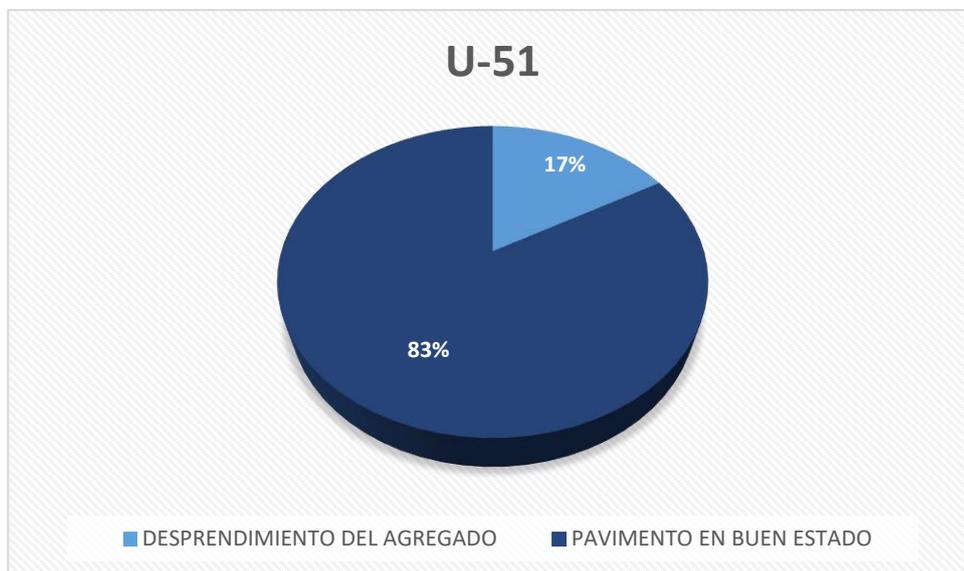
FIGURA 64. Densidad de las patologías encontradas.

INTERPRETACIÓN: De acuerdo a la Tabla 53, se realizó la recolección de los datos de las patologías existentes en el área de la muestra U – 51 de la Vía de Evitamiento, de la cual se obtuvo, que la fallas “desprendimiento del agregado”, presenta un 17% de densidad respectivamente, por ende, el pavimento en buen estado se encuentra en un 83%.

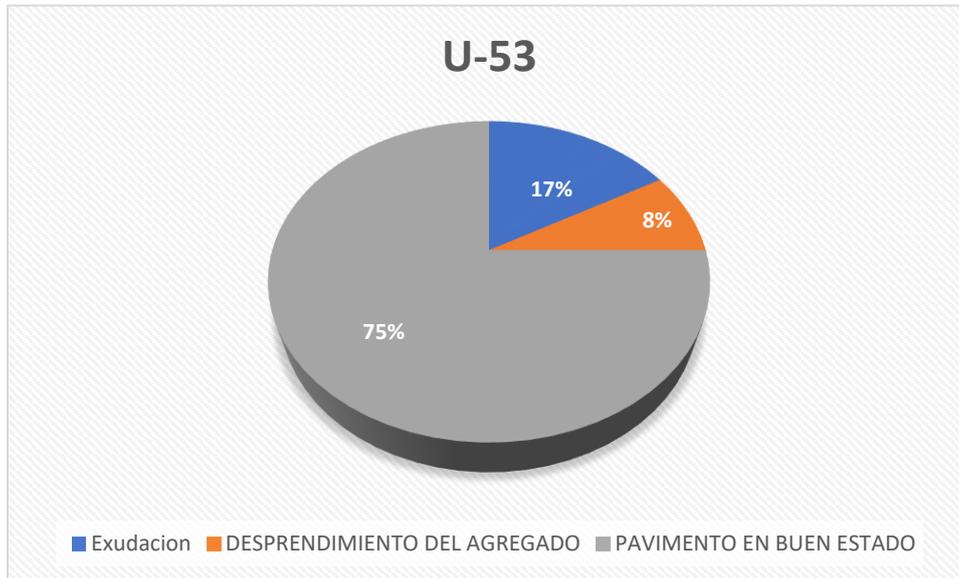
FIGURA 65. Densidad de las patologías encontradas.

INTERPRETACIÓN: De acuerdo a la Tabla 55, se realizó la recolección de los datos de las patologías existentes en el área de la muestra U – 53 de la Vía de Evitamiento, de la cual se obtuvo, que la fallas “desprendimiento del agregado” y “Exudación”, presenta un 8.33% y 17% de densidad respectivamente, por ende, el pavimento en buen estado se encuentra en un 75%.

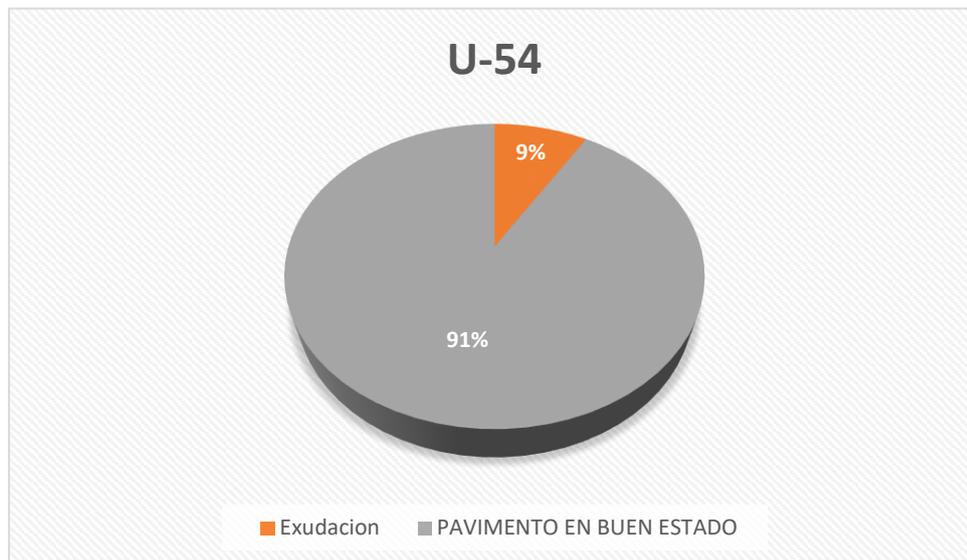
FIGURA 66. Densidad de las patologías encontradas.

INTERPRETACIÓN: De acuerdo a la Tabla 56, se realizó la recolección de los datos de las patologías existentes en el área de la muestra U – 53 de la Vía de Evitamiento, de la cual se obtuvo, que la fallas “Exudación”, presenta un 9% de densidad respectivamente, por ende, el pavimento en buen estado se encuentra en un 91%.

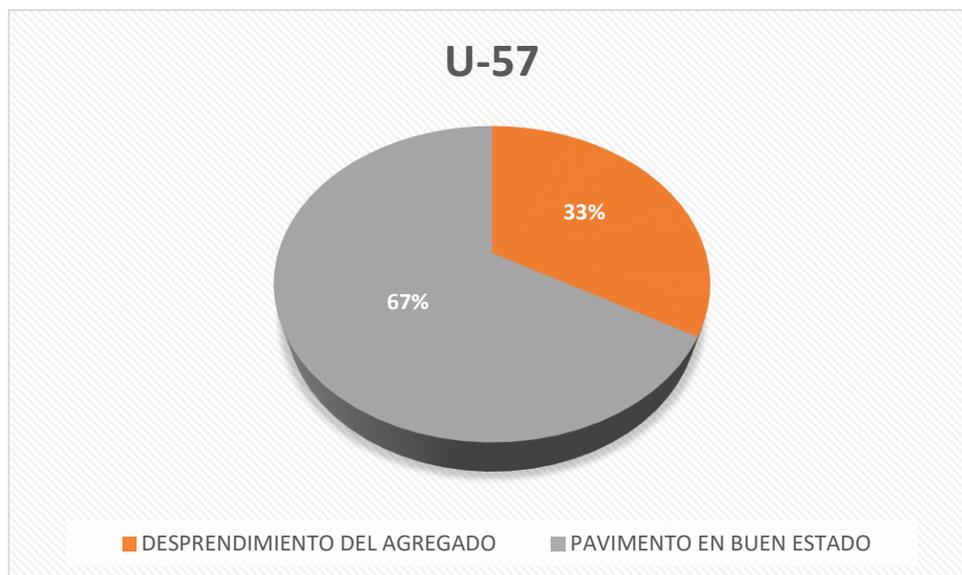
FIGURA 68. Densidad de las patologías encontradas.

INTERPRETACIÓN: De acuerdo a la Tabla 58, se realizó la recolección de los datos de las patologías existentes en el área de la muestra U – 57 de la Vía de Evitamiento, de la cual se obtuvo, que la fallas “desprendimiento del agregado”, presenta un 33% de densidad respectivamente, por ende, el pavimento en buen estado se encuentra en un 67%.

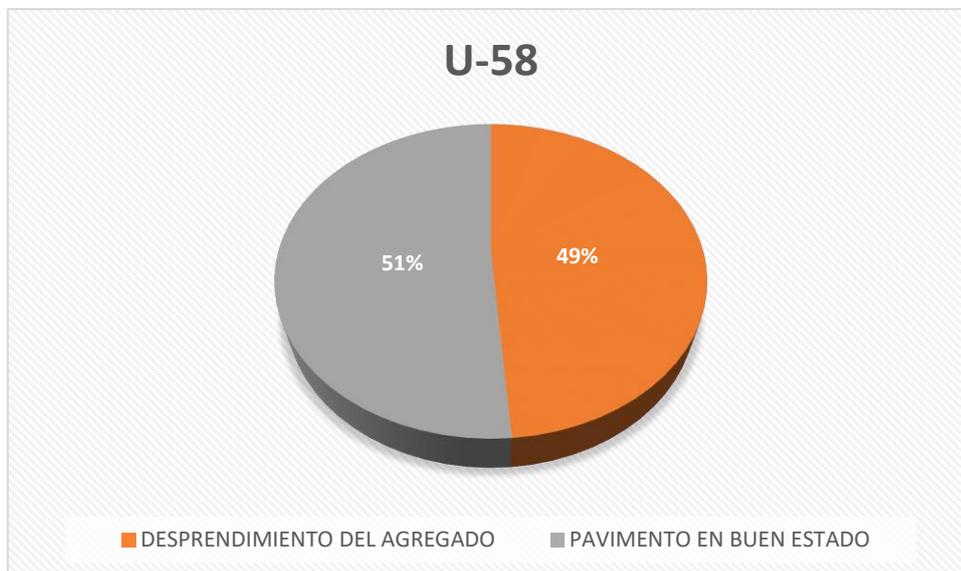
FIGURA 69. Densidad de las patologías encontradas.

INTERPRETACIÓN: De acuerdo a la Tabla 59, se realizó la recolección de los datos de las patologías existentes en el área de la muestra U – 58 de la Vía de Evitamiento, de la cual se obtuvo, que la fallas “desprendimiento del agregado”, presenta un 49% de densidad respectivamente, por ende, el pavimento en buen estado se encuentra en un 51%.

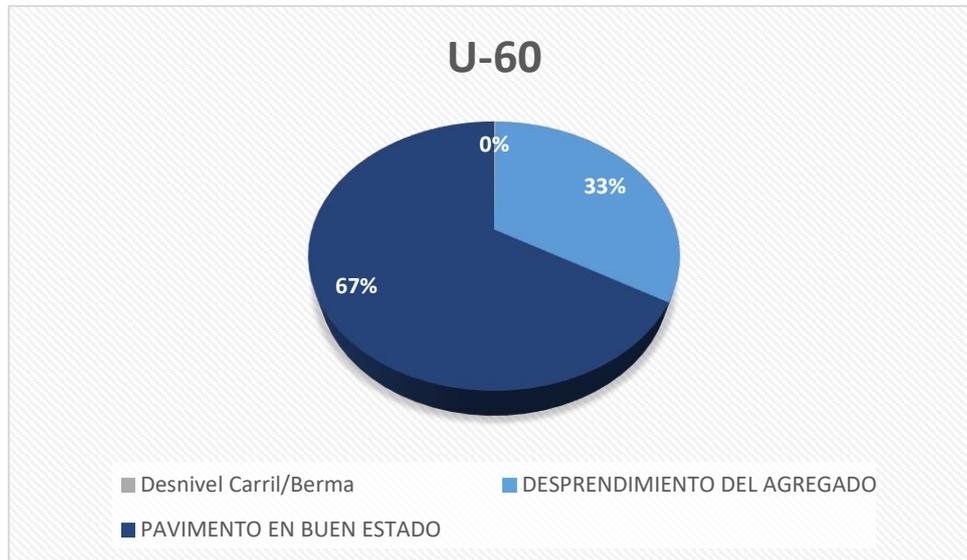
FIGURA 70. Densidad de las patologías encontradas.

INTERPRETACIÓN: De acuerdo a la Tabla 60, se realizó la recolección de los datos de las patologías existentes en el área de la muestra U – 60 de la Vía de Evitamiento, de la cual se obtuvo, que la fallas “desprendimiento del agregado” y “Desnivel Carril/Berma”, presenta un 33% y 0% de densidad respectivamente, por ende, el pavimento en buen estado se encuentra en un 67%.

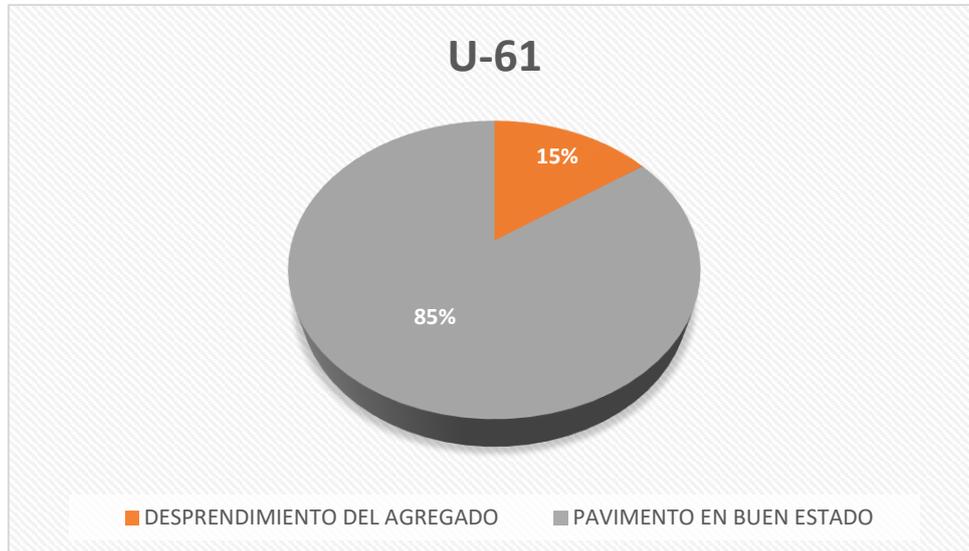
FIGURA 71. Densidad de las patologías encontradas.

INTERPRETACIÓN: De acuerdo a la Tabla 61, se realizó la recolección de los datos de las patologías existentes en el área de la muestra U – 61 de la Vía de Evitamiento, de la cual se obtuvo, que la fallas “desprendimiento del agregado”, presenta un 15% de densidad respectivamente, por ende, el pavimento en buen estado se encuentra en un 85%

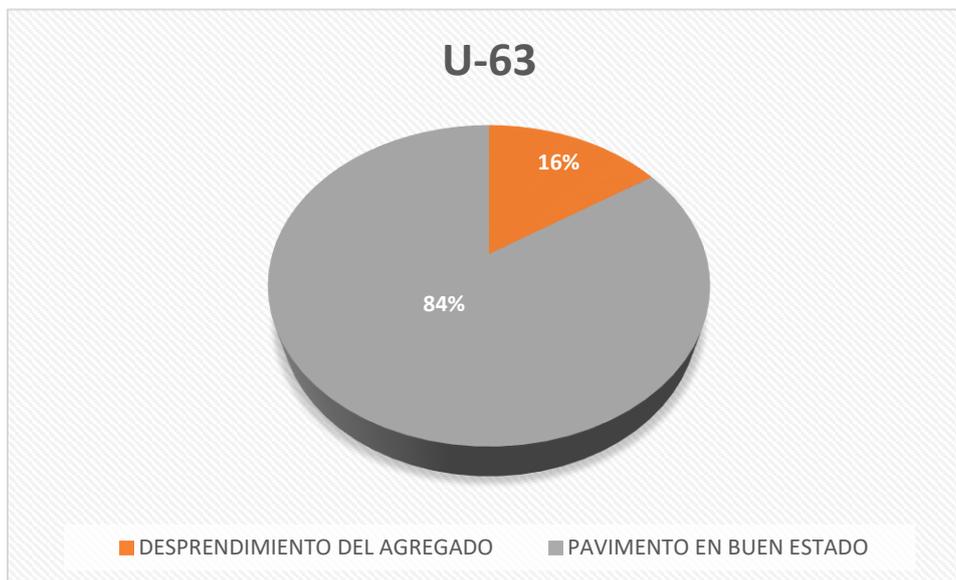
FIGURA 72. Densidad de las patologías encontradas.

INTERPRETACIÓN: De acuerdo a la Tabla 62, se realizó la recolección de los datos de las patologías existentes en el área de la muestra U – 63 de la Vía de Evitamiento, de la cual se obtuvo, que la fallas “desprendimiento del agregado”, presenta un 16% de densidad respectivamente, por ende, el pavimento en buen estado se encuentra en un 84%.

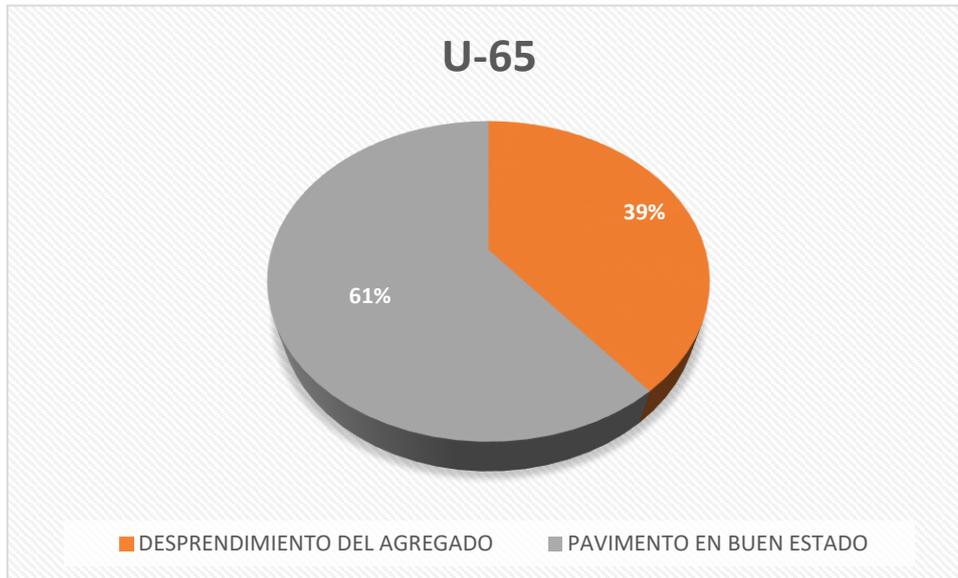
FIGURA 73. Densidad de las patologías encontradas.

INTERPRETACIÓN: De acuerdo a la Tabla 63, se realizó la recolección de los datos de las patologías existentes en el área de la muestra U – 63 de la Vía de Evitamiento, de la cual se obtuvo, que la fallas “desprendimiento del agregado”, presenta un 39% de densidad respectivamente, por ende, el pavimento en buen estado se encuentra en un 61%.

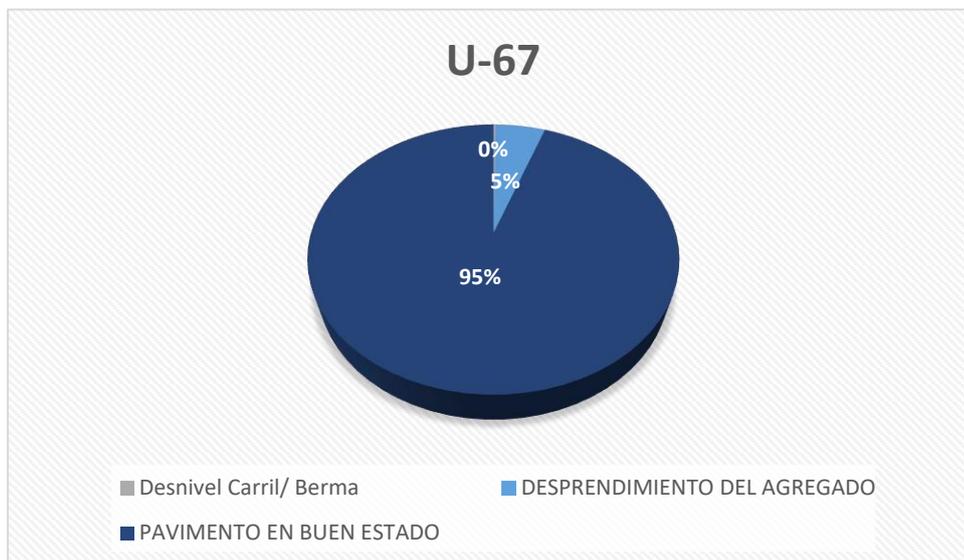
FIGURA 74. Densidad de las patologías encontradas.

INTERPRETACIÓN: De acuerdo a la Tabla 64, se realizó la recolección de los datos de las patologías existentes en el área de la muestra U – 67 de la Vía de Evitamiento, de la cual se obtuvo, que la fallas “desprendimiento del agregado” y “Desnivel Carril/Berma”, presenta un 5% y 0% de densidad respectivamente, por ende, el pavimento en buen estado se encuentra en un 95%.

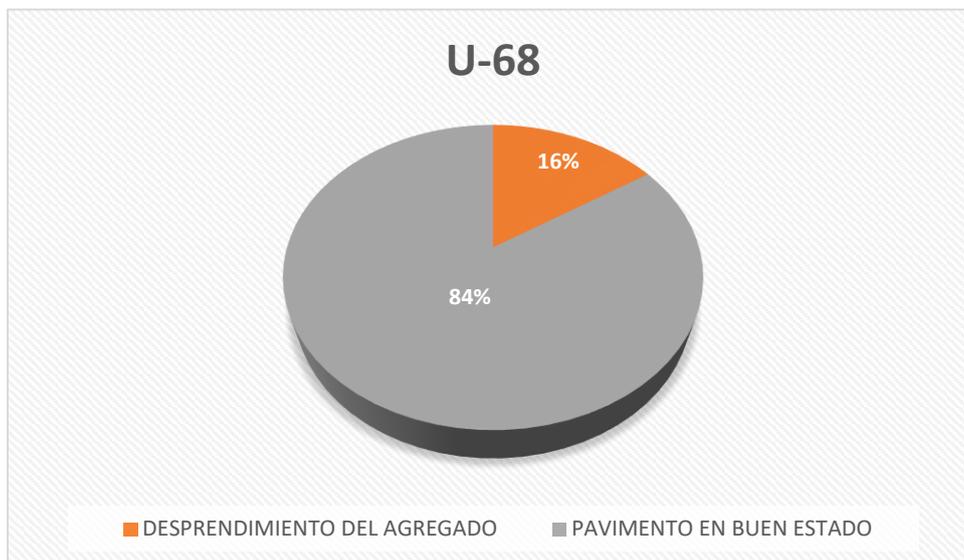
FIGURA 75. Densidad de las patologías encontradas.

INTERPRETACIÓN: De acuerdo a la Tabla 65, se realizó la recolección de los datos de las patologías existentes en el área de la muestra U – 68 de la Vía de Evitamiento, de la cual se obtuvo, que la fallas “desprendimiento del agregado”, presenta un 16% de densidad respectivamente, por ende, el pavimento en buen estado se encuentra en un 84%.

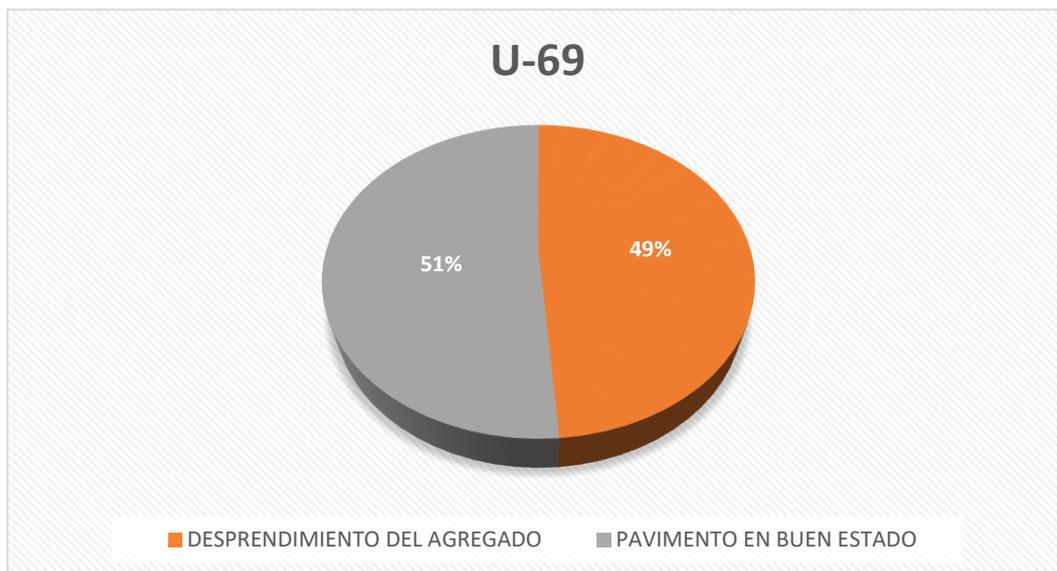
FIGURA 76. Densidad de las patologías encontradas.

INTERPRETACIÓN: De acuerdo a la Tabla 66, se realizó la recolección de los datos de las patologías existentes en el área de la muestra U – 69 de la Vía de Evitamiento, de la cual se obtuvo, que la fallas “desprendimiento del agregado”, presenta un 49% de densidad respectivamente, por ende, el pavimento en buen estado se encuentra en un 51%.

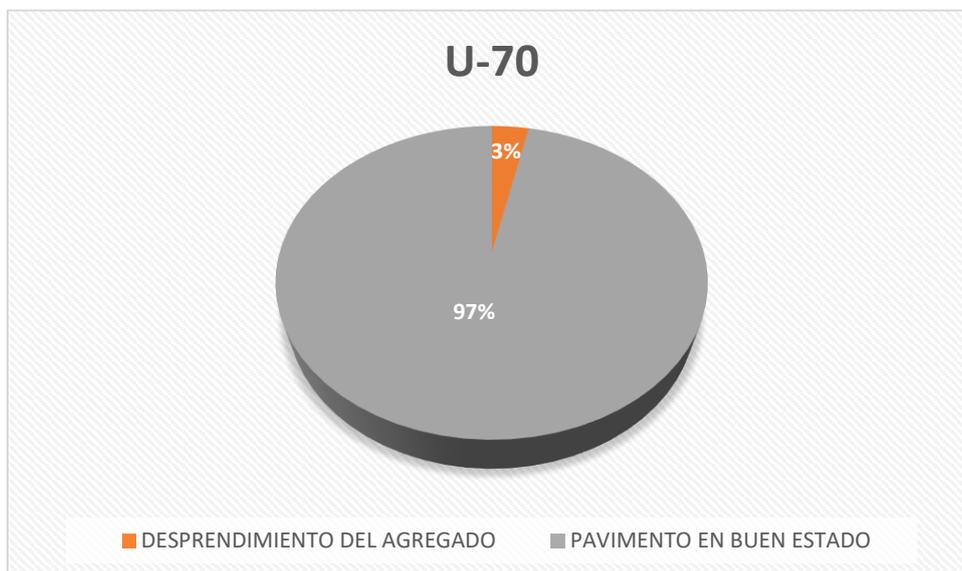
FIGURA 77. Densidad de las patologías encontradas.

INTERPRETACIÓN: De acuerdo a la Tabla 67, se realizó la recolección de los datos de las patologías existentes en el área de la muestra U – 70 de la Vía de Evitamiento, de la cual se obtuvo, que la fallas “desprendimiento del agregado”, presenta un 3% de densidad respectivamente, por ende, el pavimento en buen estado se encuentra en un 97%.

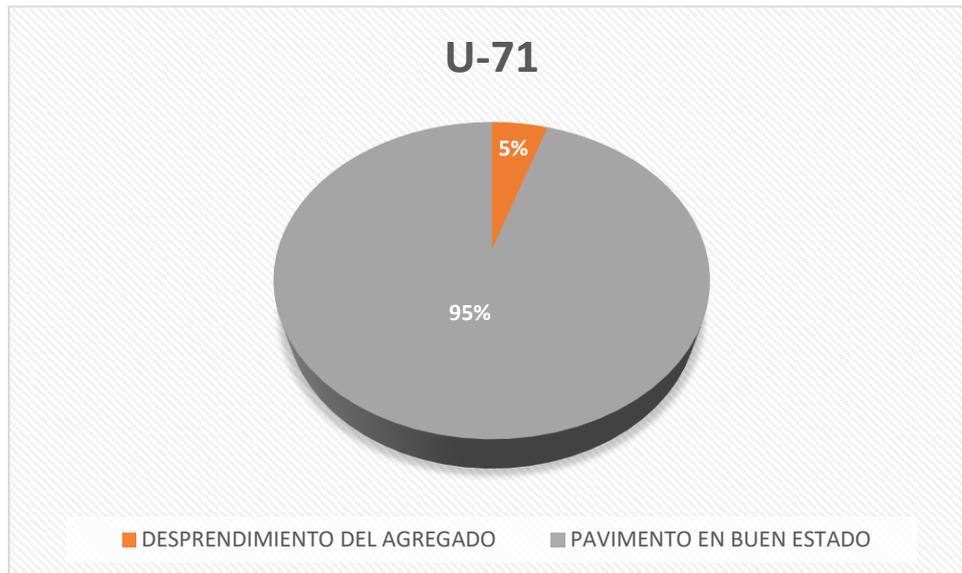
FIGURA 78. Densidad de las patologías encontradas.

INTERPRETACIÓN: De acuerdo a la Tabla 68, se realizó la recolección de los datos de las patologías existentes en el área de la muestra U – 71 de la Vía de Evitamiento, de la cual se obtuvo, que la fallas “desprendimiento del agregado”, presenta un 5% de densidad respectivamente, por ende, el pavimento en buen estado se encuentra en un 95%.

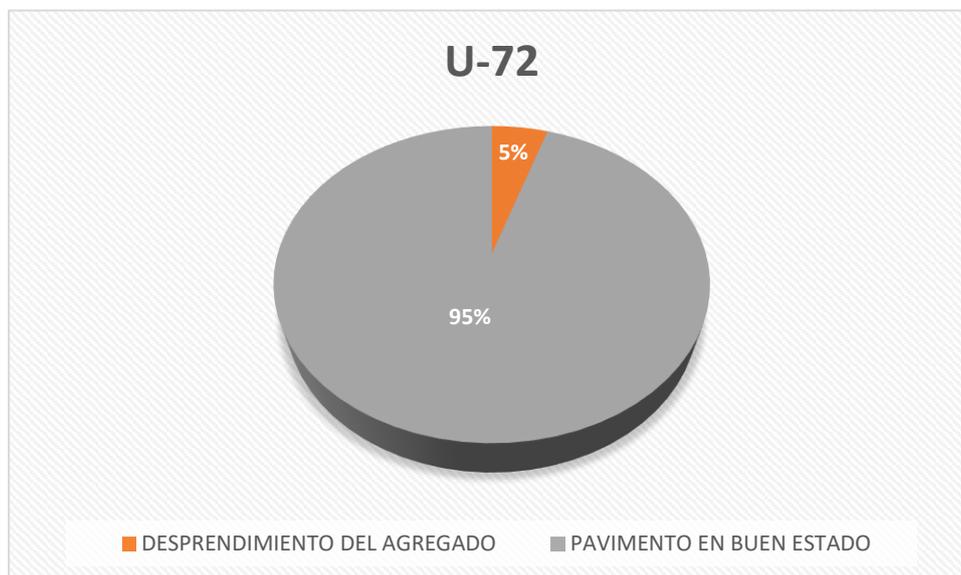
FIGURA 79. Densidad de las patologías encontradas.

INTERPRETACIÓN: De acuerdo a la Tabla 70, se realizó la recolección de los datos de las patologías existentes en el área de la muestra U – 72 de la Vía de Evitamiento, de la cual se obtuvo, que la fallas “desprendimiento del agregado”, presenta un 5% de densidad respectivamente, por ende, el pavimento en buen estado se encuentra en un 95%.

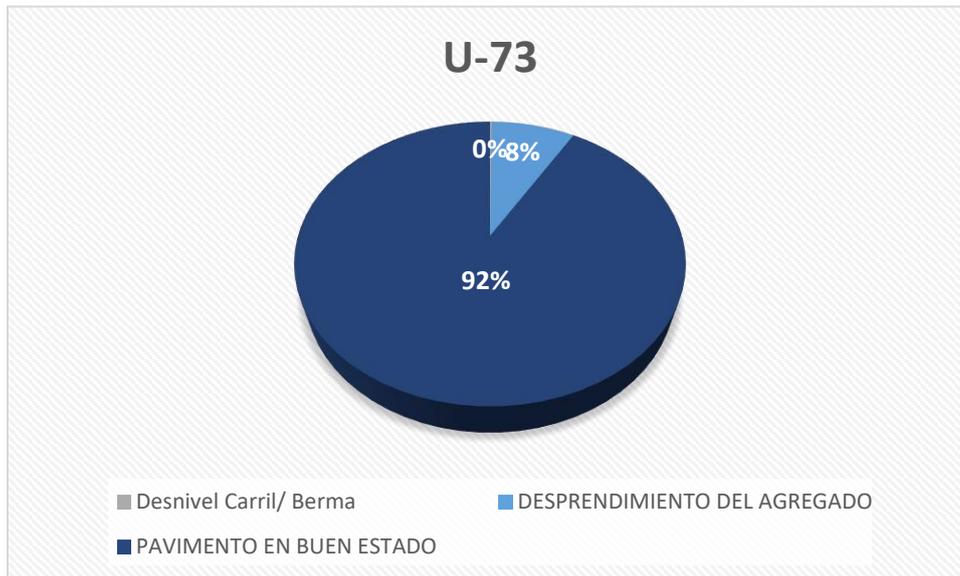
FIGURA 80. Densidad de las patologías encontradas.

INTERPRETACIÓN: De acuerdo a la Tabla 71, se realizó la recolección de los datos de las patologías existentes en el área de la muestra U – 73 de la Vía de Evitamiento, de la cual se obtuvo, que la fallas “desprendimiento del agregado” y “Desnivel Carril/Berma”, presenta un 8% y 0% de densidad respectivamente, por ende, el pavimento en buen estado se encuentra en un 92%.

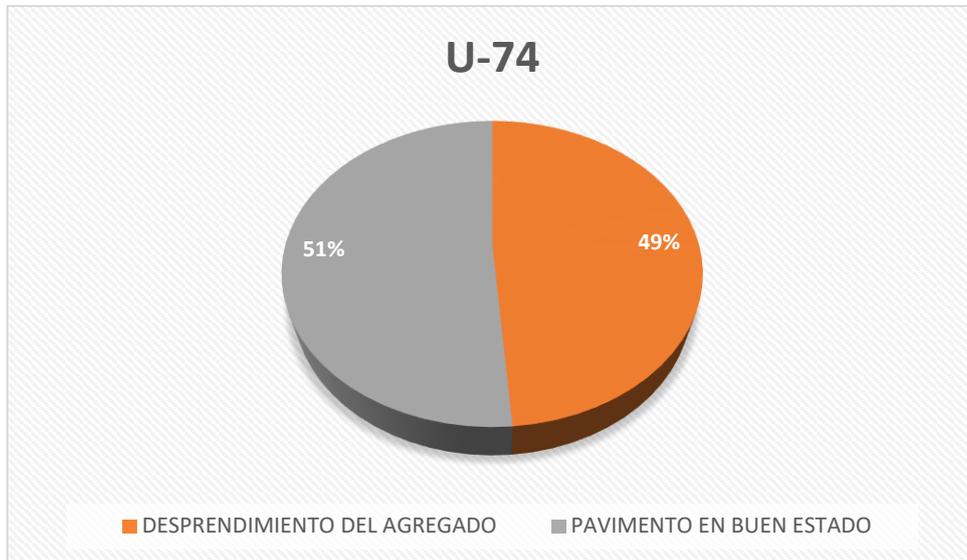
FIGURA 81. Densidad de las patologías encontradas.

INTERPRETACIÓN: De acuerdo a la Tabla 72, se realizó la recolección de los datos de las patologías existentes en el área de la muestra U – 74 de la Vía de Evitamiento, de la cual se obtuvo, que la fallas “desprendimiento del agregado”, presenta un 49% de densidad respectivamente, por ende, el pavimento en buen estado se encuentra en un 51%.

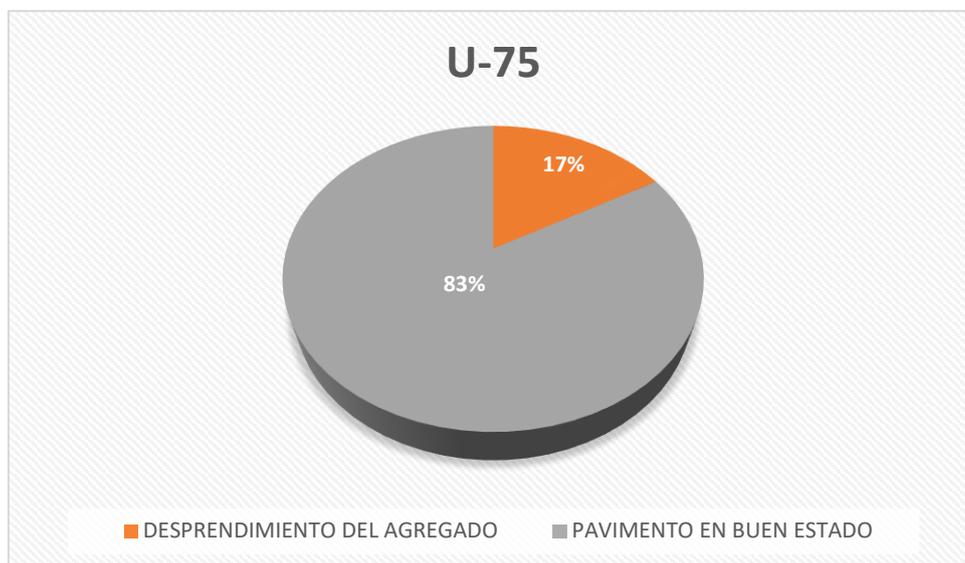
FIGURA 82. Densidad de las patologías encontradas.

INTERPRETACIÓN: De acuerdo a la Tabla 73, se realizó la recolección de los datos de las patologías existentes en el área de la muestra U – 75 de la Vía de Evitamiento, de la cual se obtuvo, que la fallas “desprendimiento del agregado”, presenta un 17% de densidad respectivamente, por ende, el pavimento en buen estado se encuentra en un 83%.

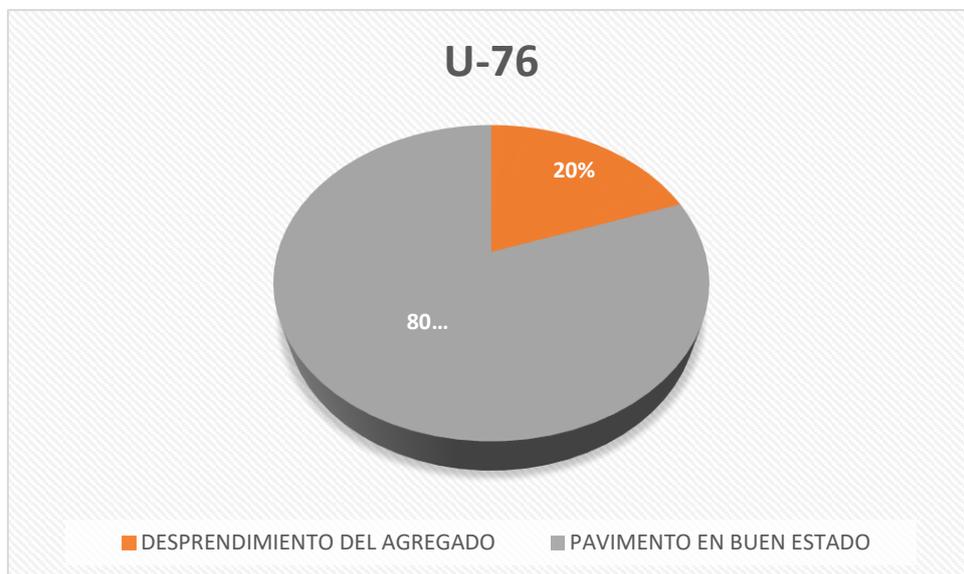
FIGURA 83. Densidad de las patologías encontradas.

INTERPRETACIÓN: De acuerdo a la Tabla 74, se realizó la recolección de los datos de las patologías existentes en el área de la muestra U – 76 de la Vía de Evitamiento, de la cual se obtuvo, que la fallas “desprendimiento del agregado”, presenta un 20% de densidad respectivamente, por ende, el pavimento en buen estado se encuentra en un 80%.

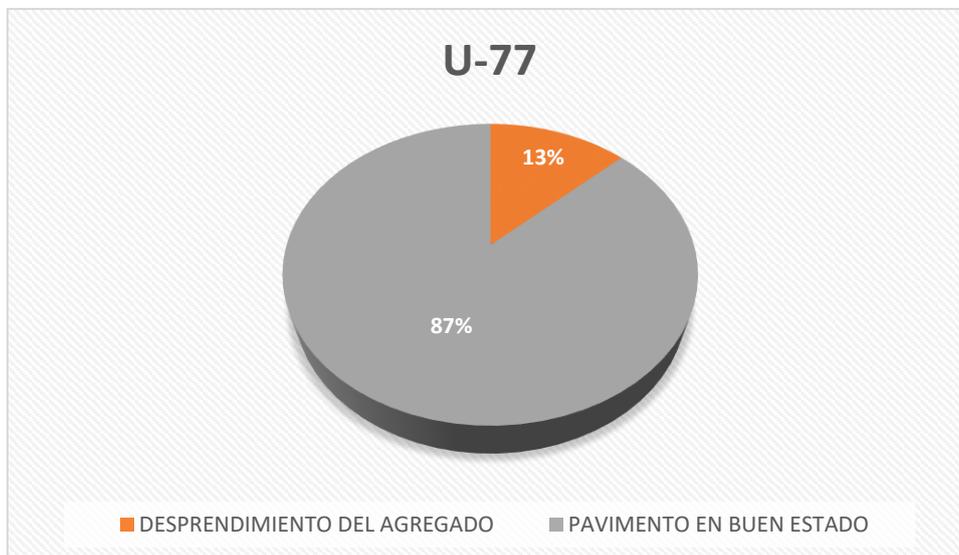
FIGURA 84. Densidad de las patologías encontradas.

INTERPRETACIÓN: De acuerdo a la Tabla 75, se realizó la recolección de los datos de las patologías existentes en el área de la muestra U – 77 de la Vía de Evitamiento, de la cual se obtuvo, que la fallas “desprendimiento del agregado”, presenta un 13% de densidad respectivamente, por ende, el pavimento en buen estado se encuentra en un 87%.

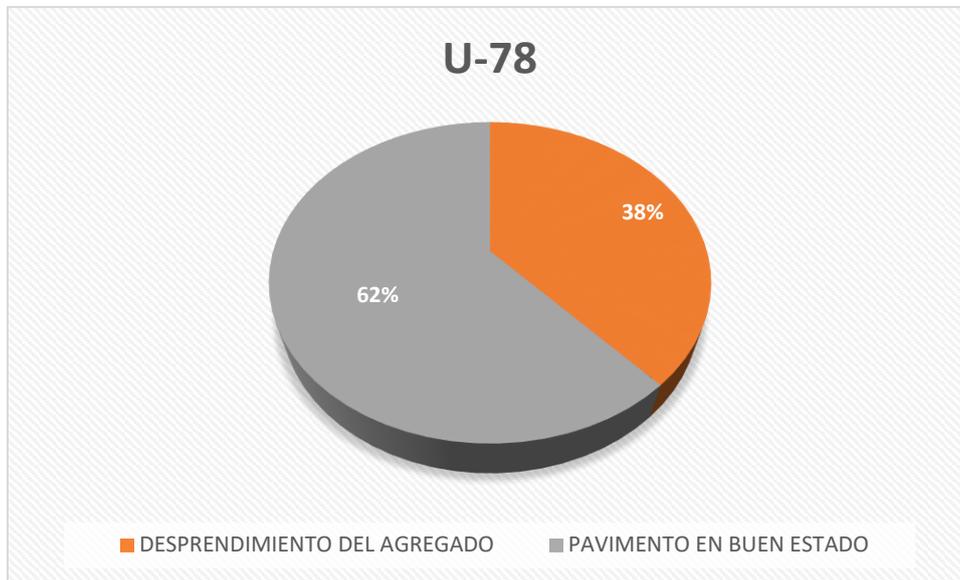
FIGURA 85. Densidad de las patologías encontradas.

INTERPRETACIÓN: De acuerdo a la Tabla 76, se realizó la recolección de los datos de las patologías existentes en el área de la muestra U – 78 de la Vía de Evitamiento, de la cual se obtuvo, que la fallas “desprendimiento del agregado”, presenta un 38% de densidad respectivamente, por ende, el pavimento en buen estado se encuentra en un 62%

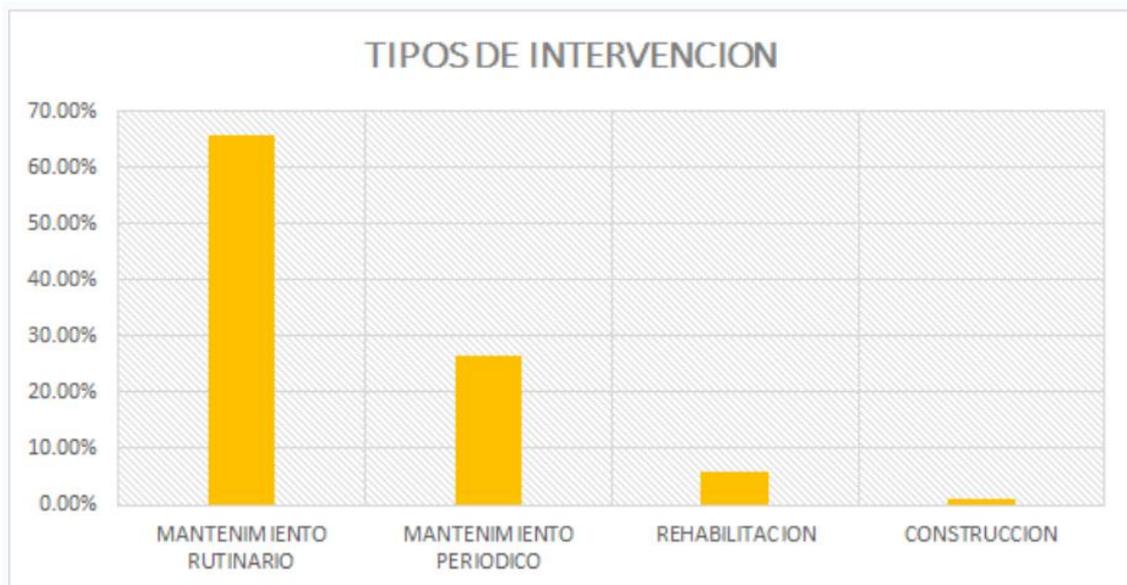
FIGURA 87. Tipos de intervención

Así mismo en la evaluación realizada con el método del PCI , a través del programa excel se realizó el siguiente gráfico de barras , donde se obtuvo como propuesta de intervención que tiene mayor incidencia al encontrarse en un estado **muy bueno** es la de mantenimiento rutinario.

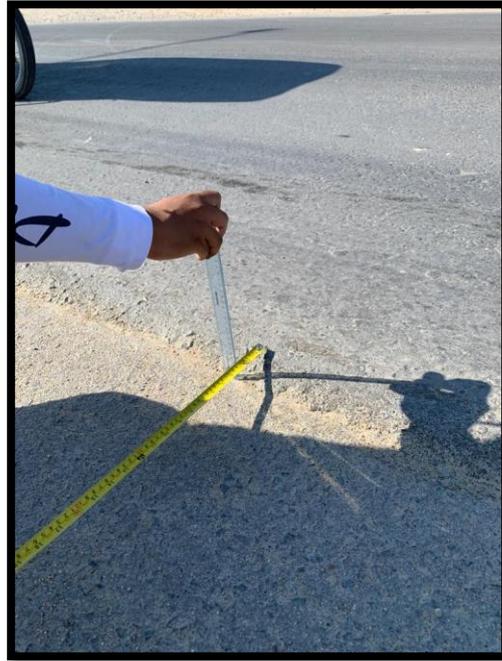
FOTOGRAFÍA: FALLA POR DESNIVEL CARRIL BERMA

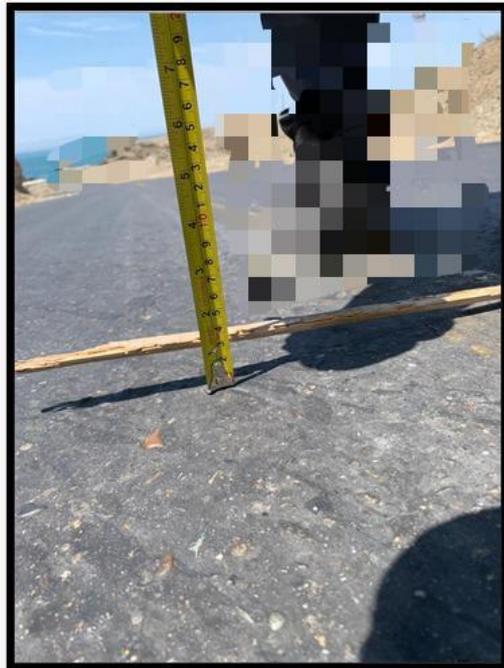
FOTOGRAFÍA: FALLA POR DEPRESION
