UNIVERSIDAD CÉSAR VALLEJO

**Evaluación Funcional y Propuesta de Rehabilitación de la
Carretera Bagua Grande – Cajaruro – Bagua – Cruce IV Eje Vial –
Región Amazonas**

TESIS PARA OBTENER EL TÍTULO PROFESIONAL DE:

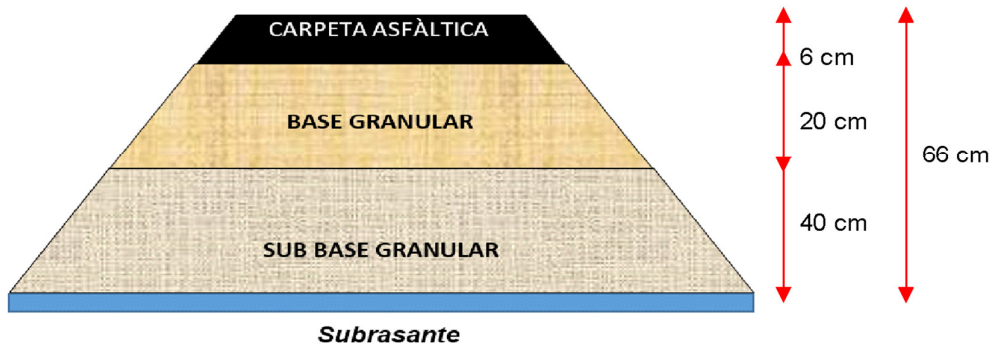
Figura 8 Determinación de la carpeta asfáltica

Esesor de carpeta asfáltica (cm) =	5.08	equivalente en (pulg)=	2.000
Esesor de base (cm) =	15.24	equivalente en (pulg)=	6.000
Esesor de subbase (cm) =	40.64	equivalente en (pulg)=	16.000

Se consideró un espesor de la carpeta asfáltica de 6 cm, es decir que se deberá de cambiar todo la vi capa y realizar un mejoramiento de la base y para luego proceder a realizar todo el proceso constructivo de la capa de rodadura de toda la vía.
