UNIVERSIDAD CÉSAR VALLEJO

Identificar Fallas en Infraestructura de Adobe Para Evaluar Alternativas de Solución Según Norma E.080 en Institución “José Antonio Encinas” - Puno – 2021

TESIS PARA OBTENER EL TÍTULO PROFESIONAL DE:

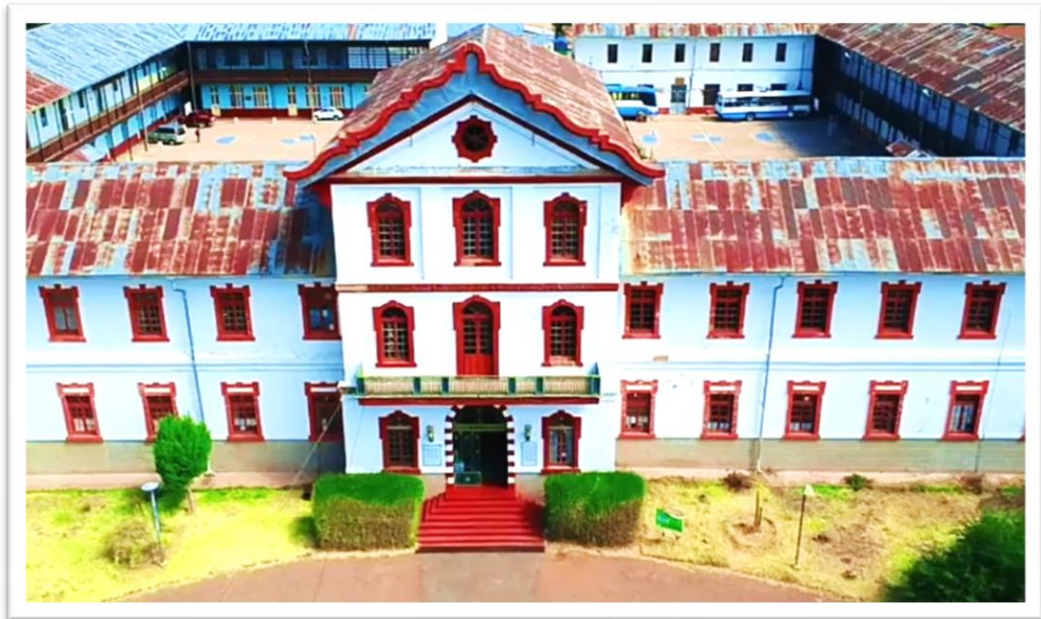
Por observación visual detallada estos defectos fueron observados con flexómetro y fisurómetro teniendo como resultado grietas con un ancho máximo de 27.00 mm y una longitud de 0.50 a 2.50 metros esto no siempre indica que tengan mentalidad de servicio. problemas si no se utiliza para el diagnóstico.

*Figura 6. Edificación de la Institución “José Antonio Encinas”
Fuente: Producción propia de los tesistas.*

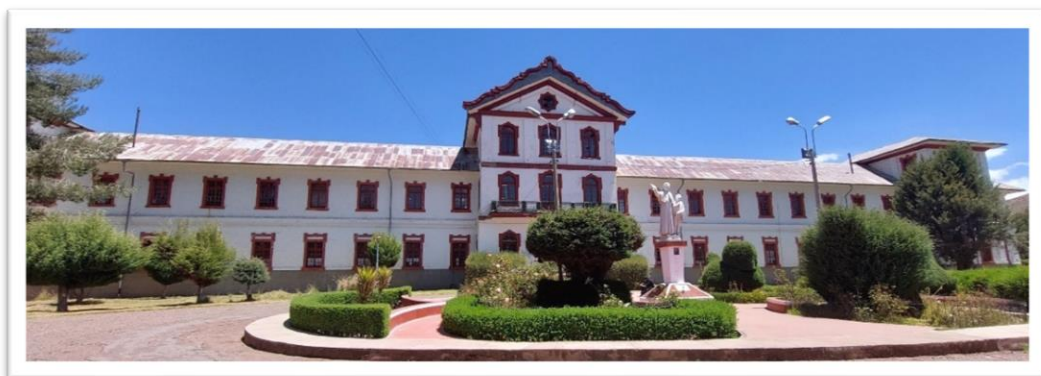
*Figura 7. Vista desde la Av. El estudiante
Fuente: Producción propia de los tesistas.*

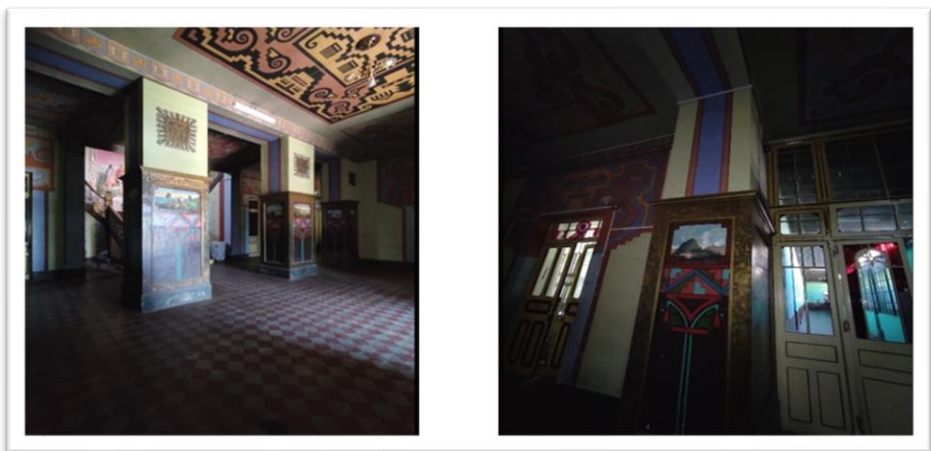
Se pudo apreciar columnas rectangulares de concreto (1.20 x 0.90 m) que sirven como elementos de soporte. Estos elementos están ubicados en el ingreso principal.

Figura 13. Espesor de columnas en el ingreso principal de la institución

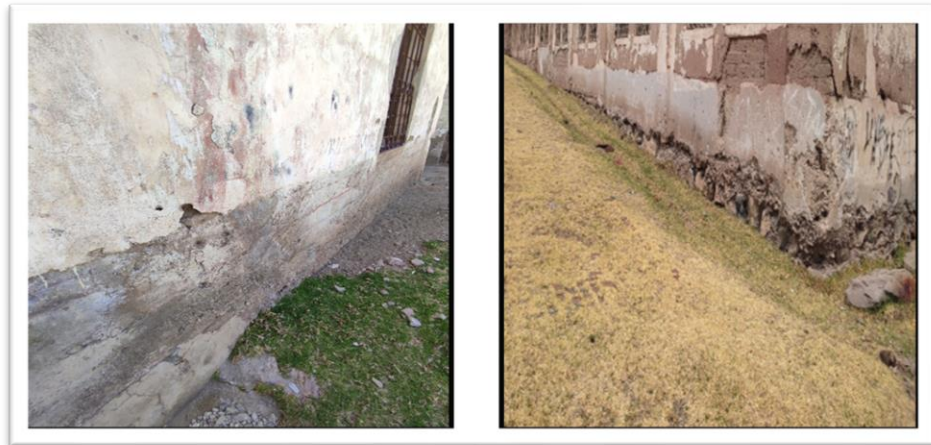
En cuanto a las características de las cimentaciones. La estructura actual presenta cimientos típicos de mampostería y sobre cimientos de piedra y concreto, a una profundidad entre 1.80 m y 0.90 m aproximadamente por debajo del nivel de piso terminado.

*Figura 14. Sobrecimiento del primer nivel de la Institución “José Antonio Encinas”
Fuente: Producción propia de los tesistas.*

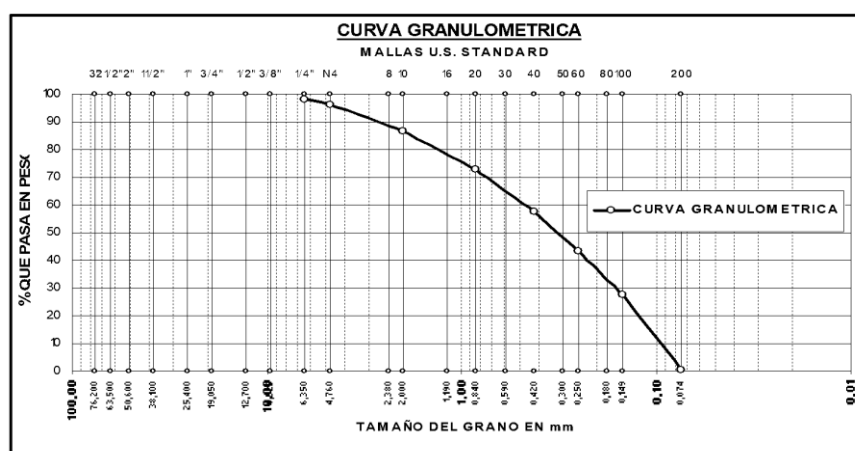
Ubicado al Sur Este del centro de la estructura, analizado a una profundidad de 2.40 m. donde no se marca algún relleno en su superficie, solo se considera que el material de relleno hasta 20 cm es de color plomo oscuro, desde allí hasta una profundidad de 1,50 m se mezcla arcilla, lodo arenoso muy fino y de baja a moderada plasticidad de color plomo oscuro, clasificada como CL-ML con un LL de 25,96% y un índice de plasticidad de 6,25%, de la cual se tomaron las respectivas muestras para su análisis. La curva granulométrica nos muestra lo siguiente:

Para este análisis, solo el 0.58 % del material pasaron el Tamiz N° 200 por lo que se considera suelo de material fino. Estos datos indican que el suelo es heterogéneo, el diámetro efectivo de 0.100 mm. Dado que es un piso CL-ML, se caracteriza por su elasticidad bajo la influencia de la humedad y puede considerarse un piso inestable y problemático para la construcción.
