**UNIVERSIDAD CÉSAR VALLEJO**

**Evaluación de la estructura del pavimento flexible con el método  
del PCI de la Av. Casma, localidad Yaután, Casma 2021**

**TESIS PARA OBTENER EL TÍTULO PROFESIONAL DE:  
INGENIERO CIVIL**

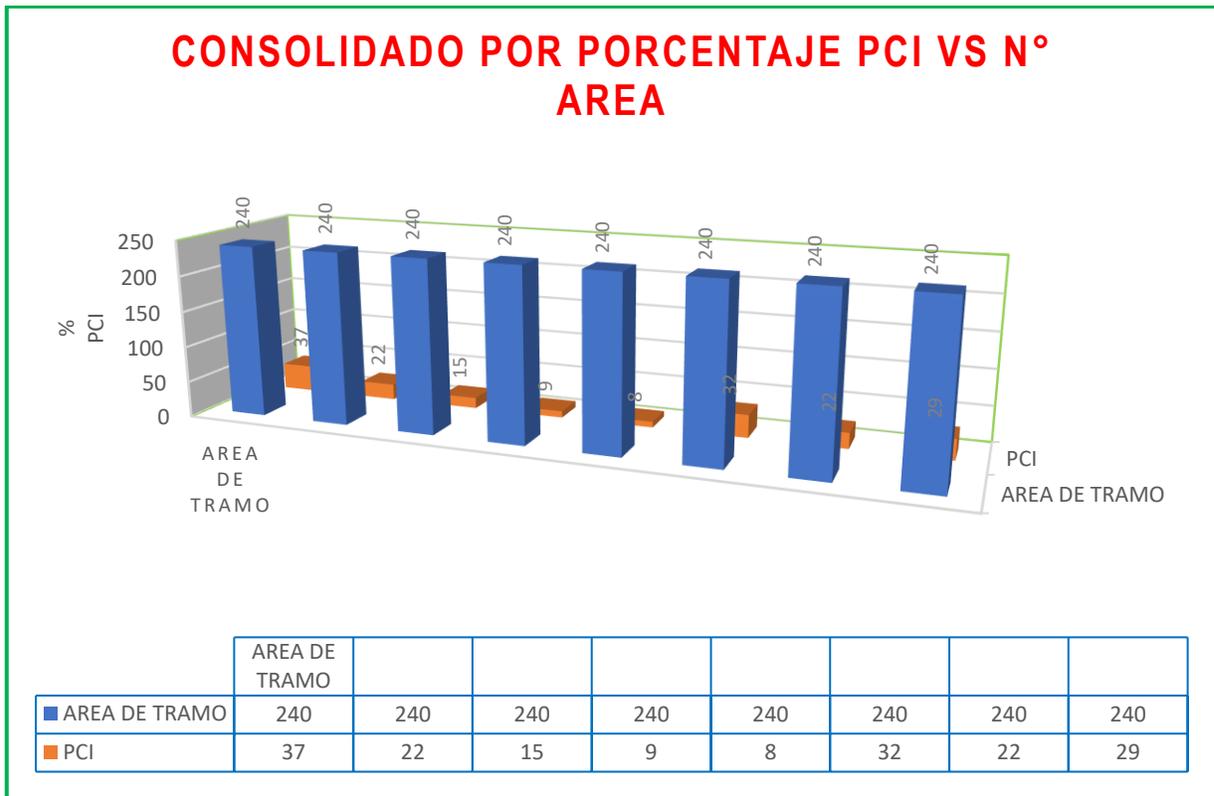
Figura 11: Consolidado por porcentaje participación por tipo de fallas.

**Interpretación:** Se puede observar que la muestra número 01, 06 y 08 tienen un PCI de 37, 32 y 29 y se clasifican como MALO, así mismo la muestra número 2 y 07, tiene un índice de PCI de 22, y se clasifica como MUY MALO, la muestra número 04 y 05, con un índice de PCI de 9 y 8 respectivamente catalogándose como FALLADO siendo el valor máximo obtenido en PCI. Entonces podemos decir que su construcción es necesario respectivamente.

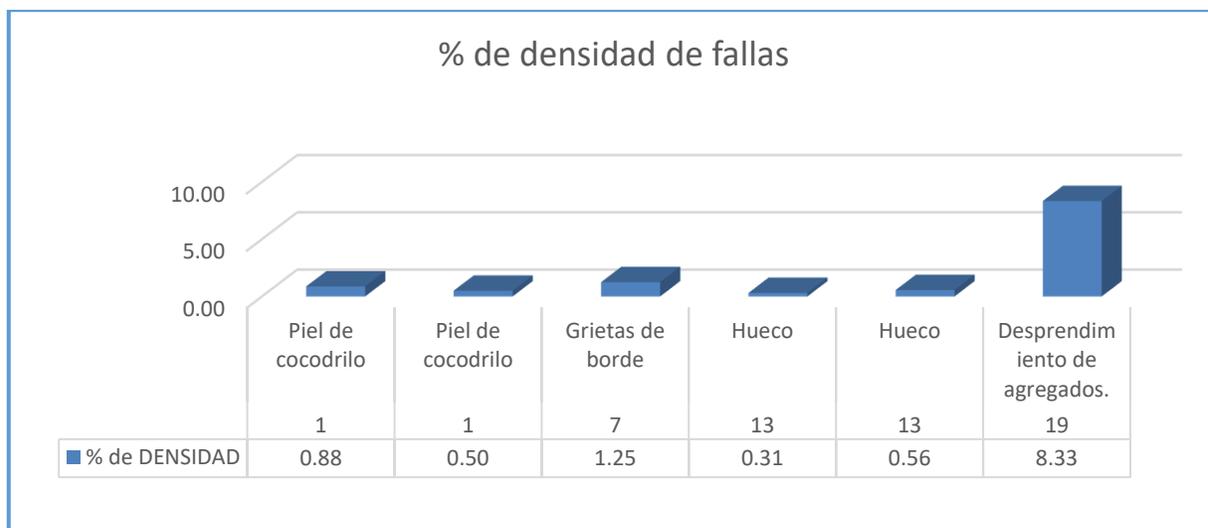
Figura 13: Tipo de falla y porcentaje de densidad de la muestra 1

**Se describe:** En base al objetivo planteado en el estudio se logró el PCI de la muestra número 01, representativa de la avenida Casma, distrito de Yaután, Casma Ancash.

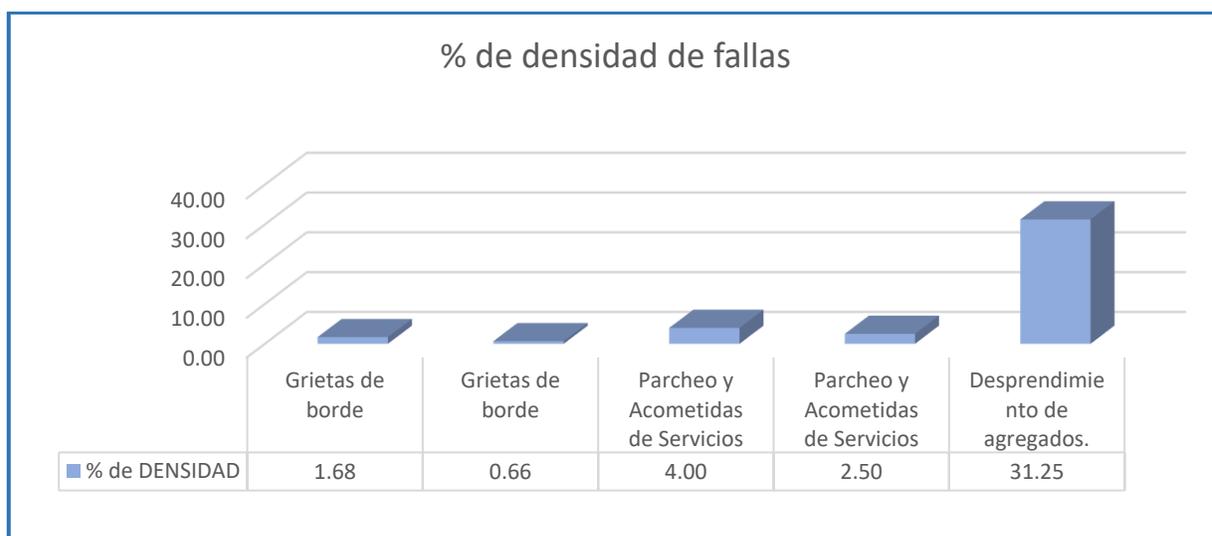
Figura 15: Tipo de falla y porcentaje de densidad de la muestra N° 2

**Se describe:** En base al objetivo planteado en el estudio se obtuvo el PCI de la muestra número 02, representativa de la avenida Casma, distrito de Yaután, Casma, Ancash.

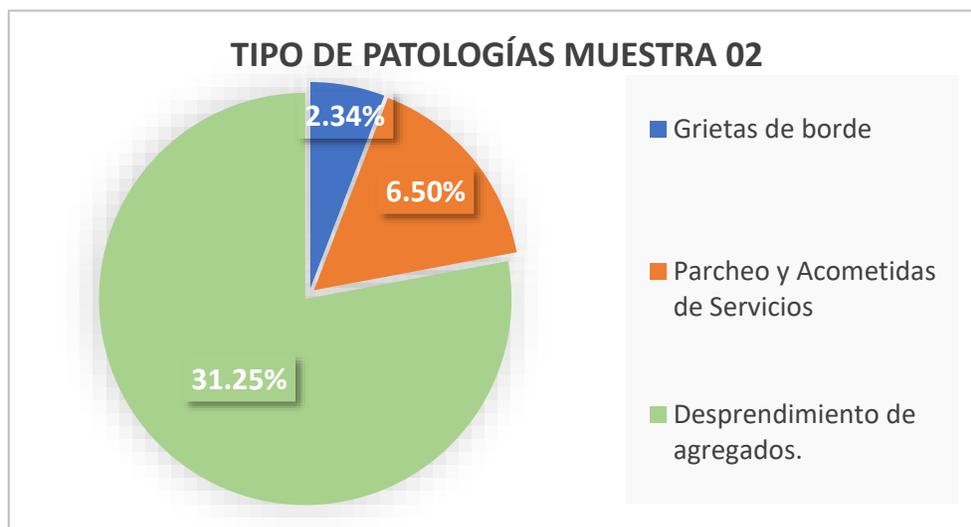
Figura 16: Tipos De Patologías que se evidencia en la muestra N° 02

**Interpretación:** Se puede visualizar claramente en el denominador 02 cada patología que manifiesta, de la siguiente manera: Grieta borde 2,34%, Parcheo y acometidas de servicios 6.50%, desprendimiento de agregados 31.25%.

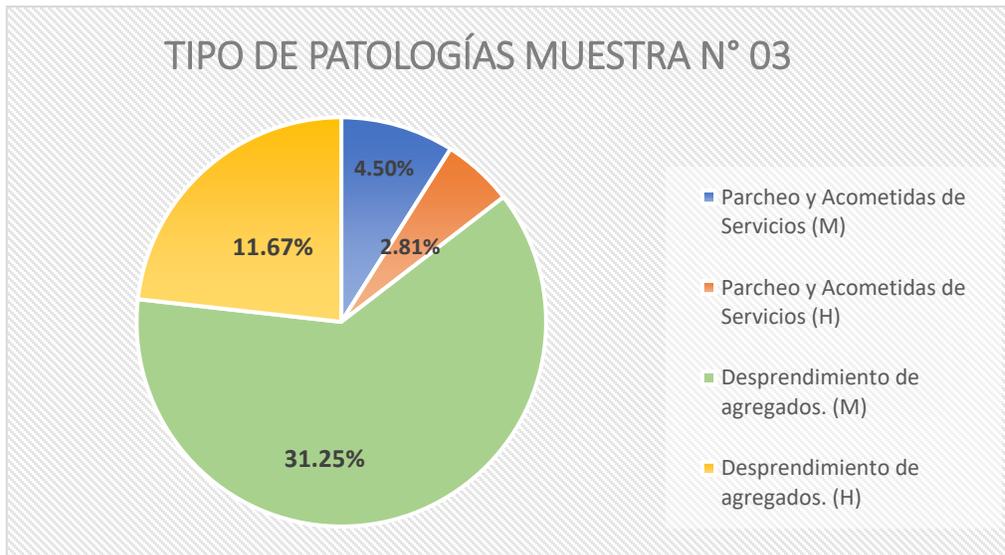
Figura 18: Tipos De Patologías que se evidencia en la muestra N° 03

**Interpretación:** Se puede visualizar claramente en el denominador 03 cada patología que manifiesta, la mezcla asfáltica: parcheo y acometidas de servicio 7.33%, desprendimiento de agregados 42.92%.

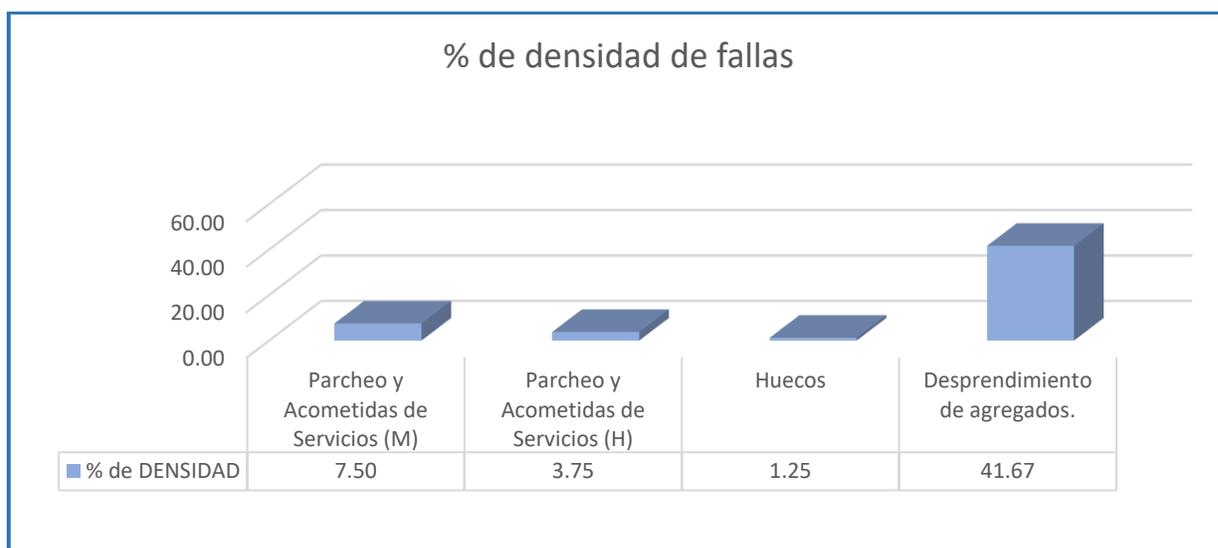
Figura 19: Tipo de falla y porcentaje de densidad de la muestra N° 04

**Se describe:** Con base en el objetivo realizado en el estudio, se obtuvo el PCI de la muestra número N° 04, que representa un tramo de Av. Casma, Yaután, Casma Ancash.

**Se interpreta que:** Se evidencia el valor del PCI de 9, la cual da lugar a una calificación FALLADO.

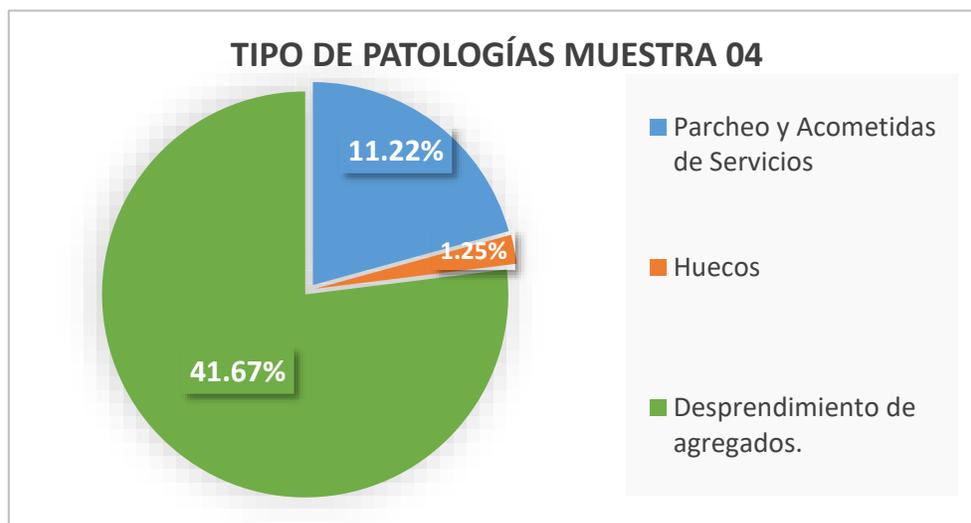
Figura 20: Tipos De Patologías que se evidencia en la muestra N° 04

**Interpretación:** Se puede visualizar claramente en la figura 20 que cada patología que manifiesta, a saber: Parcheo y acometida de servicios 11.22%, huecos 1.25%, desprendimiento de agregados 41.67%.

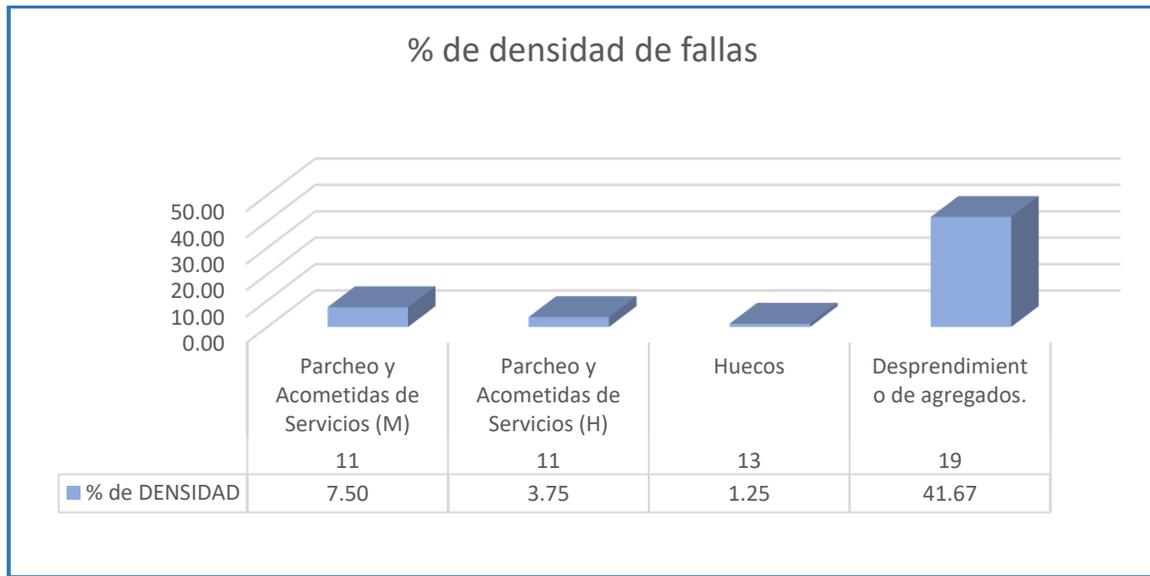
Figura 21: Tipo de falla y porcentaje de densidad de la muestra N° 05

**Interpretación:** Se evidencia el valor del PCI de 8, la cual da lugar a una calificación FALLADO.

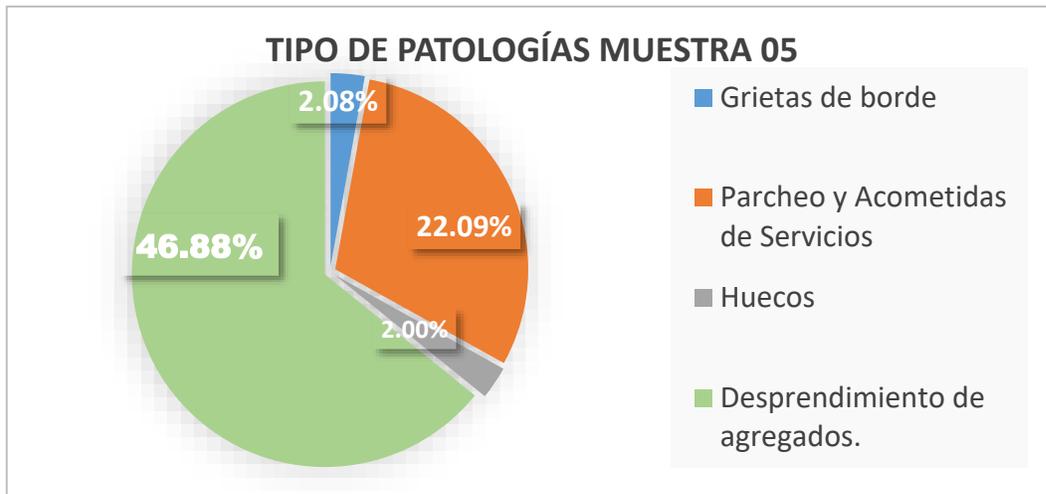
Figura 22: Tipos De Patologías que se evidencia en la muestra N° 05

**Interpretación:** es posible visualizar claramente, en el la figura 22, los distintos tipos de fallas distribuidas en porcentaje, de la siguiente manera: Grietas de borde 2.08%, Parcheo y acometida de servicios 22.09%, huecos 2.00%, desprendimiento de agregados 46.88%.

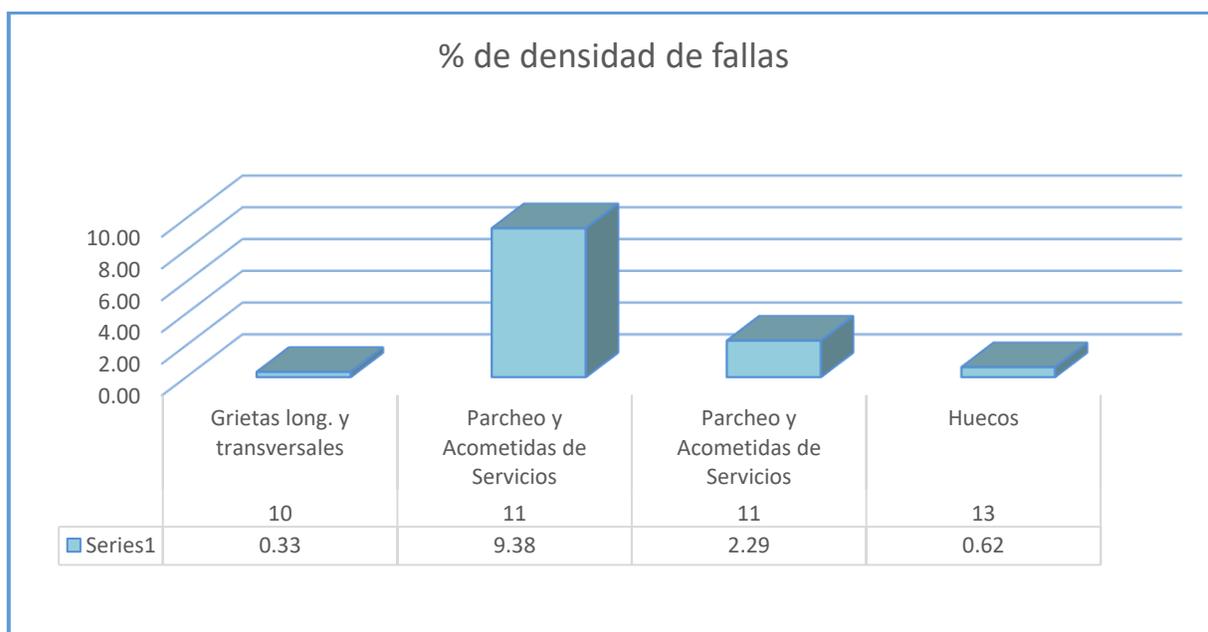
Figura 23: Tipo de falla y porcentaje de densidad de la muestra N° 06

**Interpretación:** Se evidencia el valor del PCI de 32, la cual da lugar a una calificación MALO.

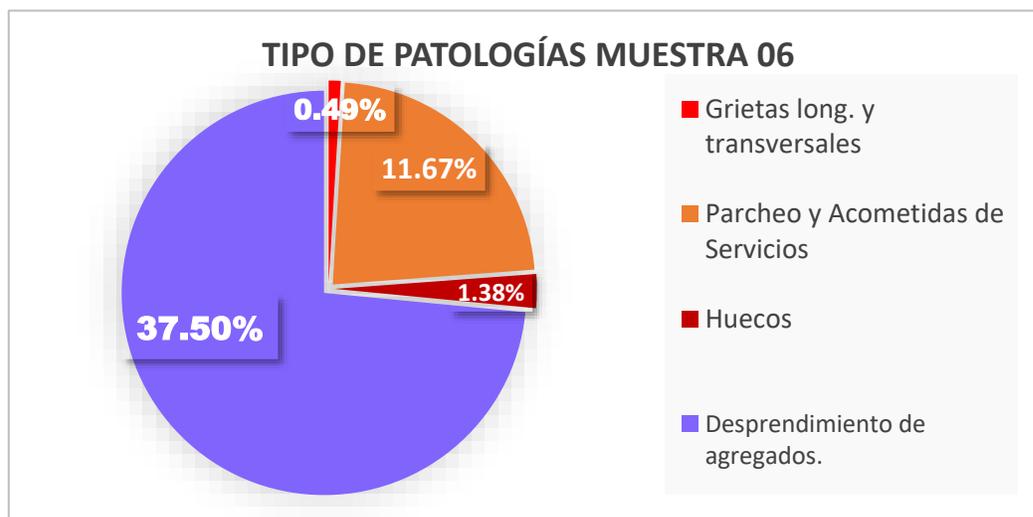
Figura 24: Tipos De Patologías que se evidencia en la muestra N° 06

**Interpretación:** Evidentemente, en la figura 24, se puede visualizar, cada patología que se manifiesta en la UM 06, tal es así: Grietas long. y transversales 0.49%, Parcheo y acometida de servicios 11.67%, huecos 1.38%, desprendimiento de agregados 37.50%.

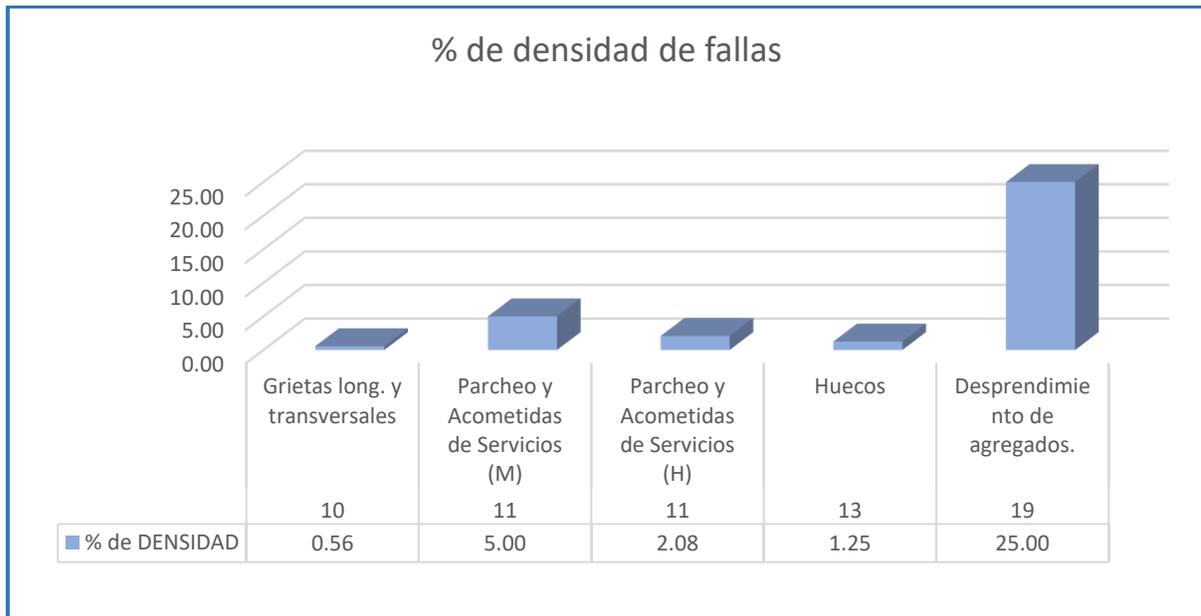
Figura 25: Tipo de falla y porcentaje de densidad de la muestra N° 07

**Se interpreta que:** Se evidencia el valor del PCI de 22, la cual da lugar a una calificación MUY MALO.
