UNIVERSIDAD CÉSAR VALLEJO

Mejoramiento de la transitabilidad vehicular debido al deterioro del
pavimento rígido en avenida aviación, distrito Manantay - Coronel
Portillo-Ucayali 2021

TESIS PARA OBTENER EL TÍTULO PROFESIONAL DE:
Ingeniero Civil

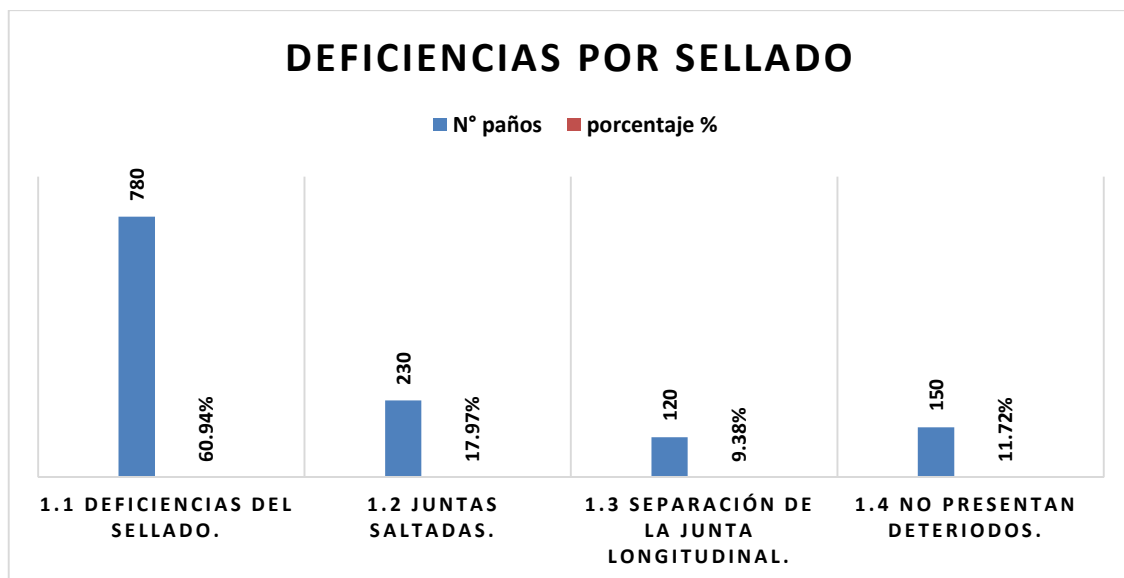
Figura 12 Deficiencias en el Sellado

Interpretación: Tenemos que 780 paños presentan deficiencias en el sellado, 230 paños tienen juntas saltadas, 120 tienen separación de juntas y un 150 no presenta deterioro alguno.

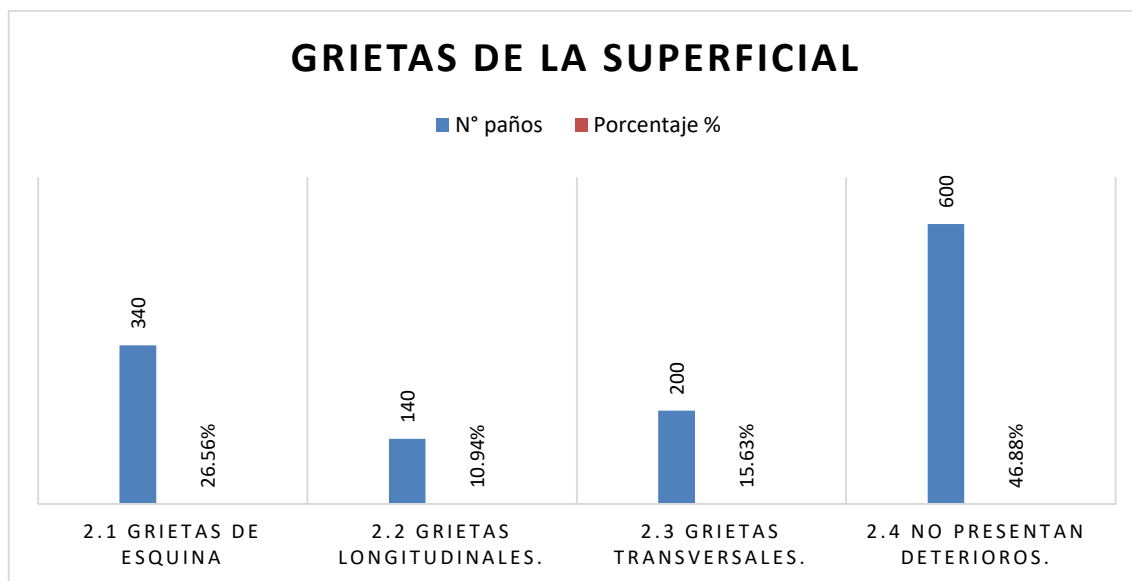
Figura 13: Grietas de la superficial

Interpretación: Tenemos que 780 paños presentan deficiencias en grietas de la superficial, 340 paños tienen grietas en esquina, 140 tienen grietas longitudinales 200, grietas transversales y 600 paños no presentan deterioros.

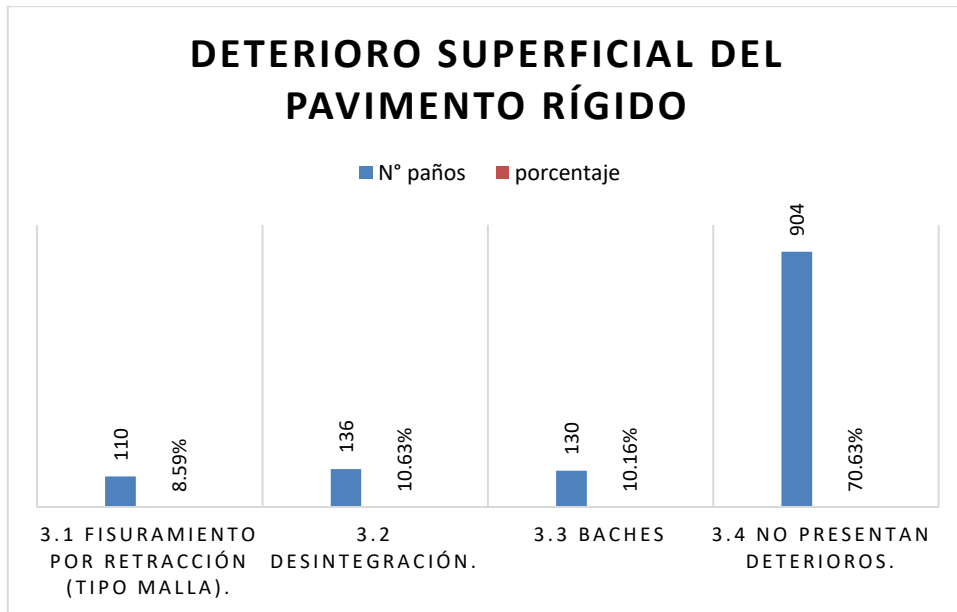
Figura 15: Deterioro superficial

Interpretación: Tenemos que 780 paños presentan deficiencias en el sellado, 110 paños fisuramiento por refracción, 136 tienen desintegración, y 130 baches y 904 paños no presentan deterioros.

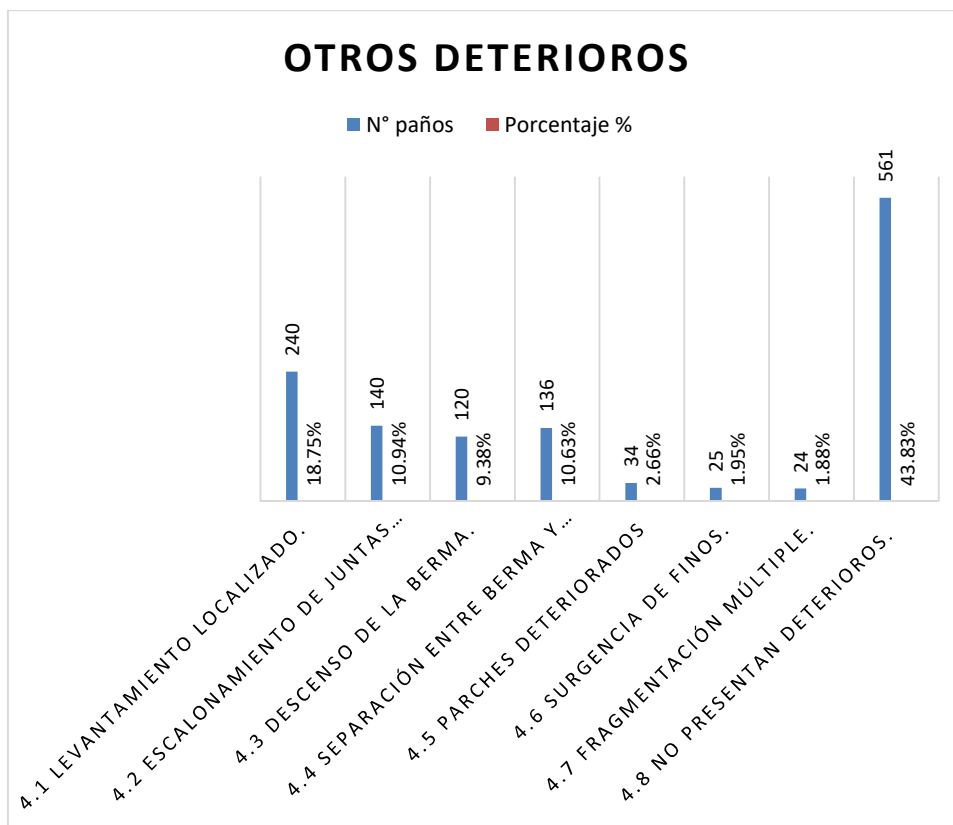
Figura 17: Otros deterioros

Interpretación: El deterioro por levantamiento localizado se ha observado en que 240 paños del total se encuentran afectados, en escalonamiento de juntas y grietas afectados a 140 paños, en descenso de bermas se tiene un 120 y 135 paños con separación entre la berma y el pavimento, y 34 paños de parches deteriorados, pero para la surgencia de finos en 25 paños afectados y paños con afectación múltiple 24 y los que no presentan daño alguno tenemos a un 561.
