**FACULTAD DE INGENIERIA Y ARQUITECTURA
ESCUELA PROFESIONAL DE INGENIERIA CIVIL**

**Comparación de las metodologías URCI y la del MTC en
evaluación de vías a nivel de afirmado, Villacurí, 2022**

**TESIS PARA OBTENER EL TÍTULO PROFESIONAL DE
INGENIERO CIVIL**

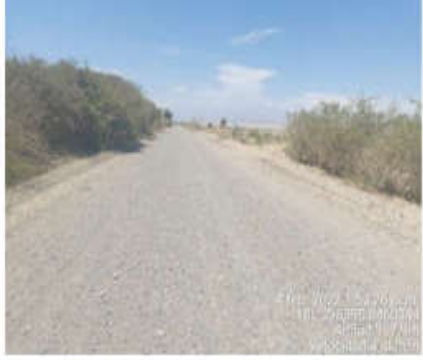
HOJA DE INSPECCION DE CARRETERAS SIN PAVIMENTAR								
1.RUTA	IC-811	2.SECCION	0+574- 0+604	3.FECHA	04/02/2022			
4.UNIDAD DE MUESTRA	4	5.AREA DE MUE TRA (m2)	249	6.INSPECTOR	ROSPOLIOSI ARNAD MARCELO ALEXANDRO YARASCA FALCONI KARLA MAYTE

81. Sección transversal inadecuada				
				82. Drenaje inadecuado al borde dela carretera				
				83. Corrugaciones

E. VALOR TOTAL DEDUCIDO		43.80	F.q= 2		G. URCI	68.7	H.=CALIFICACIÓN BUENO

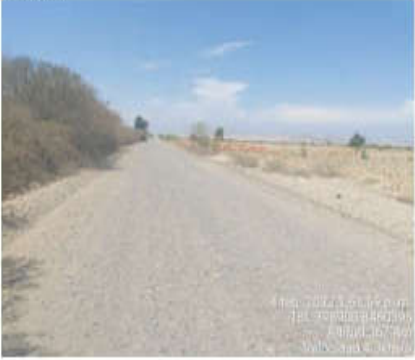
HOJA DE INSPECCIÓN DE CARRETERAS SIN PAVIMENTAR								
1.RUTA	IC-811	2.SECCION	0+834-0+884	3.FECHA	04/02/2022			
4.UNIDAD DE MUESTRA	6	5.AREA DE MUE TRA (m2)	319	6.INSPECTOR	ROSPIGLIOSI ARNAD MARCELO ALEXANDRO YARASCA FALCONI KARLA MAYTE			
7.BOCETO			TIPOS DE FALLAS

81. Sección transversal inadecuada					
			82. Drenaje inadecuado al borde dela carretera					
			83. Corrugaciones					
			84. Polvo					
			85. Baches					
			86. Surcos					
			87. Agregado Suelto					
8.CANTIDAD Y GRAVEDAD DE FALLA								
TIPO		81	82	83	84	85	86	87
CANTIDAD Y GRAVEDAD	L			319				50
	M				X			
	H							
9. CALCULO DE URCI								
TIPO DE FALLA	DENSIDAD	SEVERIDAD	VALOR DEDUCIDO	OBSERVACIONES				
A	B	C	D					
83	100.00	L	33.00					
84	-	M	4.00					
87	15.87	L	8.00					
E. VALOR TOTAL DEDUCIDO		45.00	F.q= 2	G. URCI	87.3	H.=CALIFICACIÓN BUENO

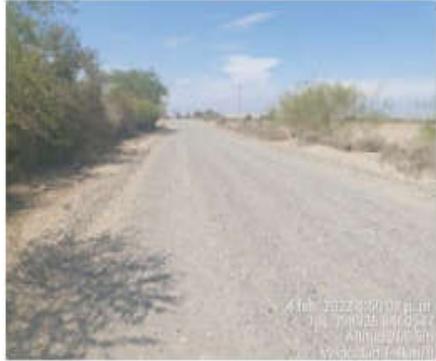
7.BOCETO			TIPOS DE FALLAS

HOJA DE INSPECCIÓN DE CARRETERAS SIN PAVIMENTAR								
1.RUTA	IC-811	2.SECCION	0+784-0+834	3.FECHA	04/02/2022			
4.UNIDAD DE MUESTRA	9	5.AREA DE MUE TRA (m2)	295	6.INSPECTOR	ROSPKIDSI ARNAO MARCELO ALEXANDRO YARASCA FALCONI KARLA MAYTE

84. Polvo					
			85. Baches					
			86. Surcos					
			87. Agregado Suelto					
8.CANTIDAD Y GRAVEDAD DE FALLA								
TIPO		81	82	83	84	85	86	87
CANTIDAD Y GRAVEDAD	L			295				50
	M				X			
	H

9. CALCULO DE URCI								
TIPO DE FALLA	DENSIDAD	SEVERIDAD	VALOR DEDUCIDO	OBSERVACIONES				
A	B	C	D					
83	100.00	L	33.00	- Encalaminado por todo el largo de la vía. - Presencia de Polvo al pasar de los vehículos. -Agregado Suelto por todo el largo de la vía				
84	-	M	4.00					
87	16.95	L	8.70

E. VALOR TOTAL DEDUCIDO	45.70	F.q= 2		G. URCI	66.6	H.=CALIFICACIÓN BUENO

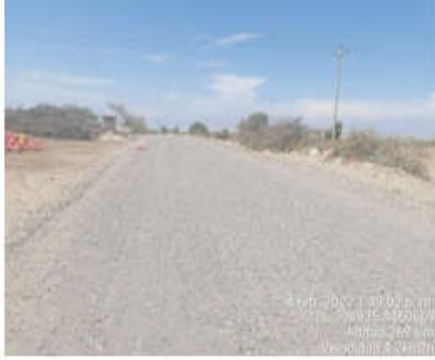
7.BOCETO			TIPOS DE FALLAS

HOJA DE INSPECCIÓN DE CARRETERAS SIN PAVIMENTAR								
1.RUTA	IC-811	2.SECCION	0+834-0+884	3.FECHA	04/02/2022			
4.UNIDAD DE MUESTRA	10	5.AREA DE MUESTRA (m2)	295	6.INSPECTOR	ROSPIGLIOSI ARNAO MARCELO ALEXANDRO YARASCA FALCONI KARLA MAYTE

84. Polvo					
			85. Baches					
			86. Surcos					
			87. Agregado Suelto					
8.CANTIDAD Y GRAVEDAD DE FALLA								
TIPO		81	82	83	84	85	86	87
CANTIDAD Y GRAVEDAD	L			295				50
	M				X			
	H

9. CALCULO DE URCI								
TIPO DE FALLA	DENSIDAD	SEVERIDAD	VALOR DEDUCIDO	OBSERVACIONES				
A	B	C	D					
83	100.00	L	33.00	- Encalaminado por todo el largo de la vía. - Presencia de Polvo al pasar de los vehículos. -Agregado Suelto por todo el largo de la vía.				
84	-	M	4.00					
87	16.95	L	8.70

E. VALOR TOTAL DEDUCIDO	45.70	F.q= 2		G. URCI	66.8	H.=CALIFICACIÓN BUENO

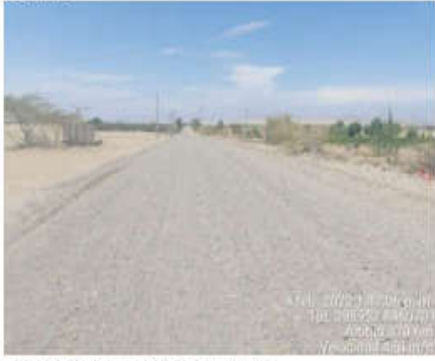
HOJA DE INSPECCIÓN DE CARRETERAS SIN PAVIMENTAR								
1.RUTA	IC-611	2.SECCION	0+924-0+984	3.FECHA	04/02/2022			
4.UNIDAD DE MUESTRA	12	5.AREA DE MUE TRA (m2)	288	6.INPECTOR	ROSPOLIQUI ARNAO MARCELO ALEXANDRO YARASCA FALCONI KARLA MAYTE			
7.BOCETO				TIPOS DE FALLAS

81. Sección transversal inadecuada				
				82. Drenaje inadecuado al borde dela carretera				
				83. Corrugaciones				
				84. Polvo				
				85. Baches				
				86. Surcos				
				87. Agregado Suelto				
8.CANTIDAD Y GRAVEDAD DE FALLA								
TIPO		81	82	83	84	85	86	87
CANTIDAD Y GRAVEDAD	L			288				40
	M				X			
	H							
9. CALCULO DE URCI								
TIPO DE FALLA	DENSIDAD	SEVERIDAD	VALOR DEDUCIDO	OBSERVACIONES				
A	B	C	D					
83	100.00	L	33.00					
84	-	M	4.00					
87	13.89	L	7.60					
E. VALOR TOTAL DEDUCIDO	44.60	F.q= 2		G. URCI	67.7	H.=CALIFICACIÓN BUENO

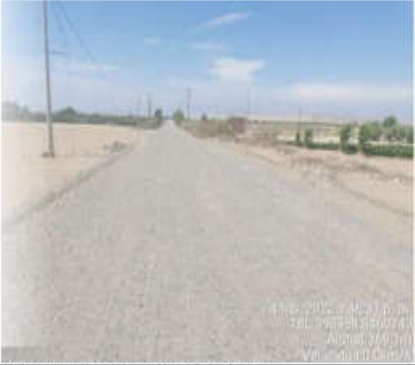
7.BOCETO				TIPOS DE FALLAS

HOJA DE INSPECCIÓN DE CARRETERAS SIN PAVIMENTAR								
1.RUTA	IC-811	2.SECCION	0+984-0+984	3.FECHA	04/02/2022			
4.UNIDAD DE MUESTRA	13	5.AREA DE MUE TRA (m2)	144	6.INSPECTOR	ROSPOLI OSI ARIAD MARCELO ALEXANDRO YARASCA FALCONI KARLA MAYTE

84. Polvo				
				85. Baches				
				86. Surcos				
				87. Agregado Suelto				
8.CANTIDAD Y GRAVEDAD DE FALLA								
TIPO		81	82	83	84	85	86	87
CANTIDAD Y GRAVEDAD	L			144				20
	M				X			
	H

9. CÁLCULO DE URCI								
TIPO DE FALLA	DENSIDAD	SEVERIDAD	VALOR DEDUCIDO	OBSERVACIONES				
A	B	C	D					
83	100.00	L	33.00	- Encalaminado por todo el largo de la vía.				
84	-	M	4.00	- Presencia de Polvo al pasar de los vehículos.				
87	13.89	L	7.60	-Agregado Suelto por todo el largo de la vía.

E. VALOR TOTAL DEDUCIDO	44.60	F.q= 2	G. URCI	87.7	H.=CALIFICACIÓN	BUENO
