**Evaluación superficial del pavimento flexible mediante método
PCI de la vía de acceso a Talara, progresivas 0+000 - 3+700,
Piura, 2021**

TESIS PARA OBTENER EL TÍTULO PROFESIONAL DE:

Ingeniero civil

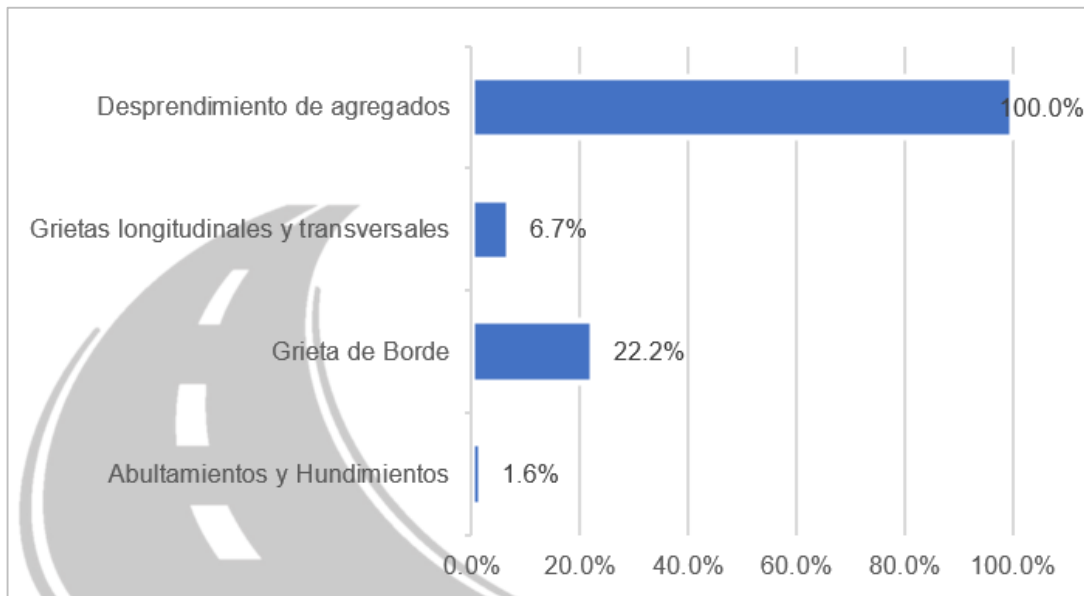
Figura 36: Distribución porcentual de fallas identificadas – Unidad de muestra U-13 (Progresivas 3+600 - 3+650)

Se observa en la Tabla 17 y Figura 17, que la falla con mayor presencia en la unidad de muestra U-13 es el desprendimiento de agregados con un 100% de afectación al pavimento en un nivel de severidad moderado, mientras que la falla con menor presencia fue abultamientos y hundimientos, con un 1.6% de afectación al pavimento y nivel de severidad moderado.

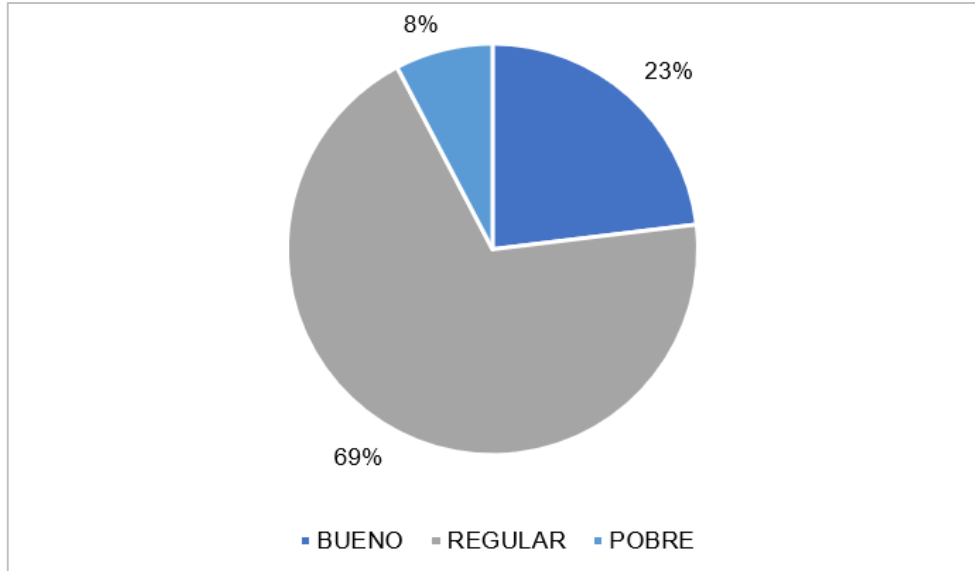
Como se observa en la Tabla 18 y Figura 37, el valor del PCI se encuentra entre los intervalos "Pobre" a "Bueno", siendo el menor valor obtenido de 32 que corresponde a un estado de conservación "pobre" y el mayor valor obtenido de 63, que corresponde a un estado de conservación "bueno". De la Figura 38 también se puede ver que el 23% del pavimento evaluado se encuentra en buen estado, el 69% del pavimento se encuentra en regular estado y el 8% del pavimento se encuentra en estado pobre. El estado de conservación que predomina es el estado regular.

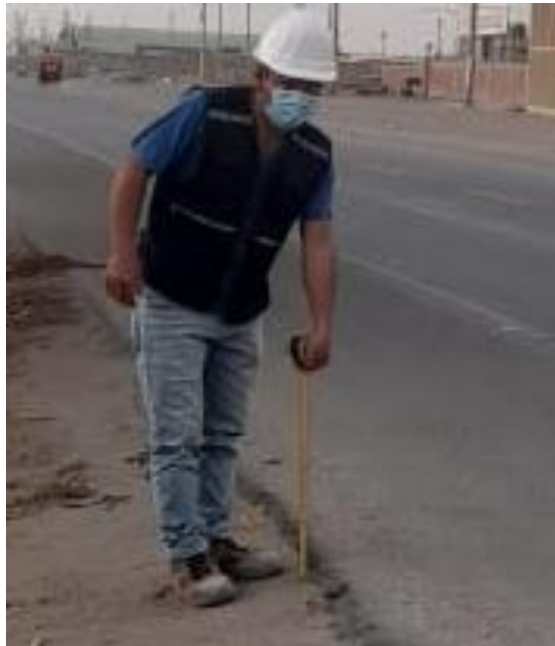
Fotografía 4. Evaluación del pavimento de la via de acceso a Talara.

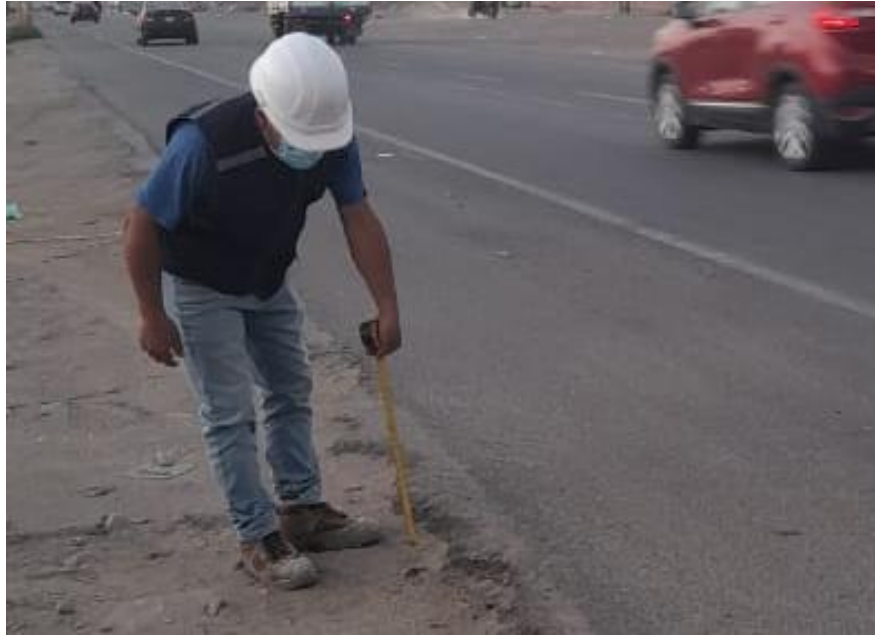
Fotografía 5. Evaluación del pavimento de la vía de acceso a Talara.
