**Determinación del estado de conservación y fallas del pavimento rígido,
aplicando el método PCI, Jirón Dante Nava, Puno - 2021**

TESIS PARA OBTENER EL TÍTULO PROFESIONAL DE:

INGENIERO CIVIL

Diseño de Infraestructura Vial

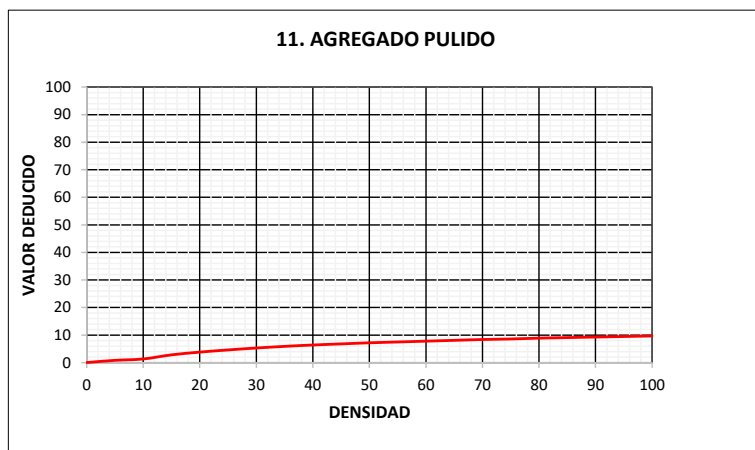
Fig. 13 Agregado pulido
Fuente: Asenjo D.E. Evaluación del estado del pavimento rígido en la Avenida mariscal castilla, mediante la Metodología del PCI - Jaén (2016)

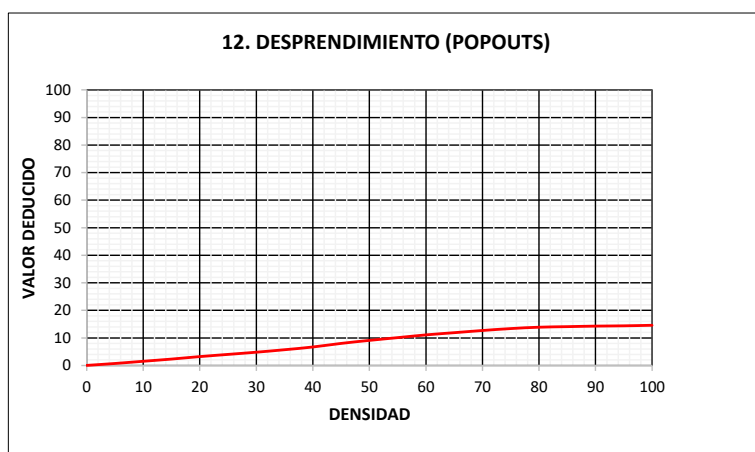
Fig. 15 Desprendimiento (popouts)
Fuente: Asenjo D.E. Evaluación del estado del pavimento rígido en la Avenida mariscal castilla, mediante la Metodología del PCI - Jaén (2016)

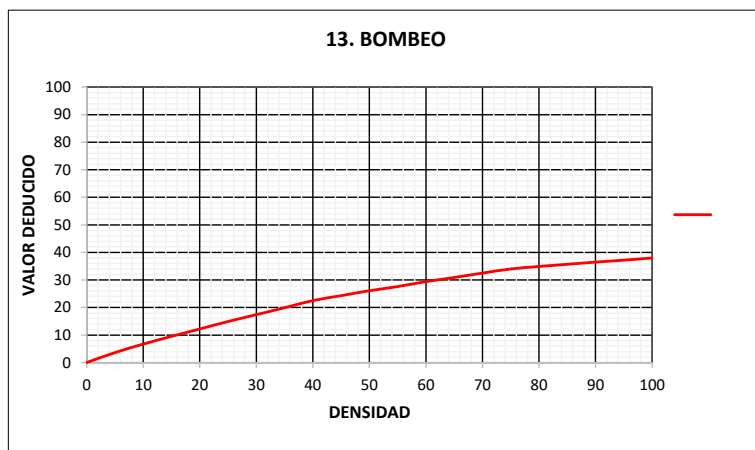
Fig. 14 Bombeo

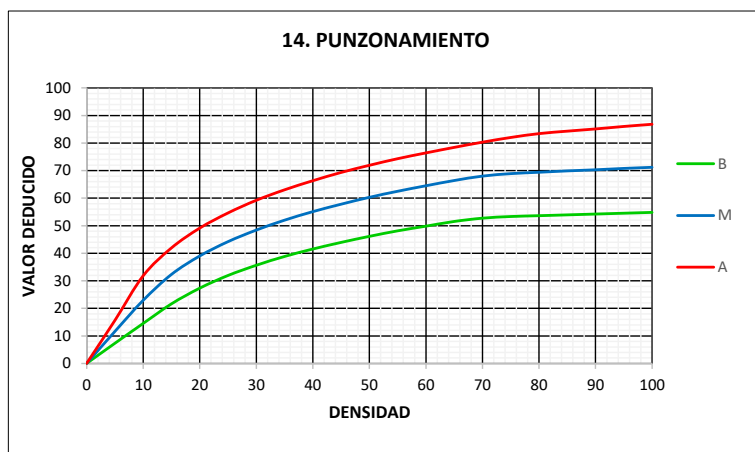
Fig. 16 Punzonamiento

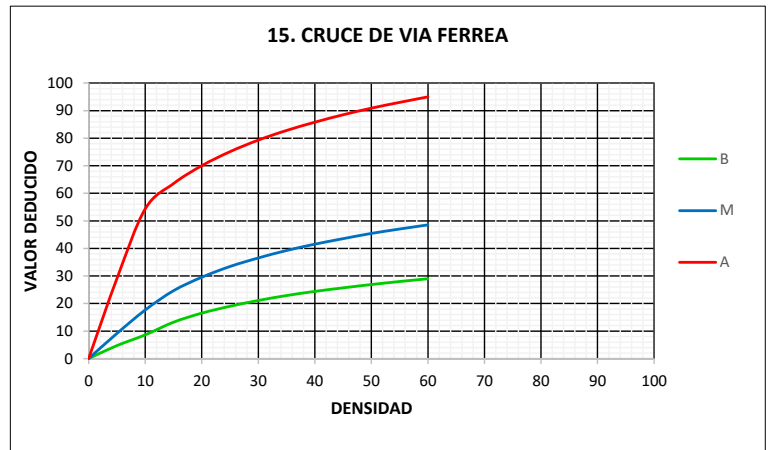
Fig.17 Cruce de Vía Férrea
Fuente: Asenjo D.E. Evaluación del estado del pavimento rígido en la Avenida mariscal castilla, mediante la Metodología del PCI - Jaén (2016)

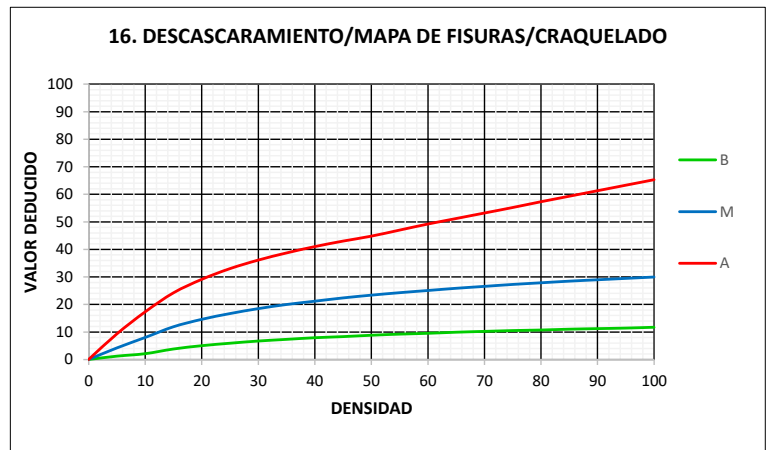
Fig. 18 Descascaramiento/mapa de fisuras/craquelado
Fuente: Asenjo D.E. Evaluación del estado del pavimento rígido en la Avenida mariscal castilla, mediante la Metodología del PCI - Jaén (2016)

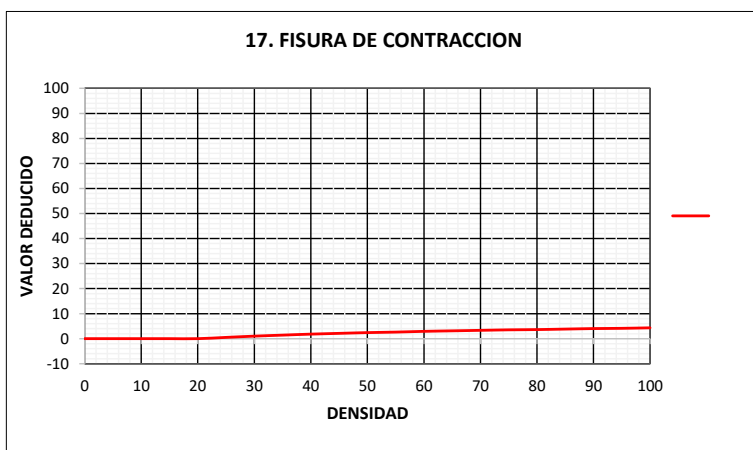
Fig. 19 Fisuras de contracción
Fuente: Asenjo D.E. Evaluación del estado del pavimento rígido en la Avenida mariscal castilla, mediante la Metodología del PCI - Jaén (2016)

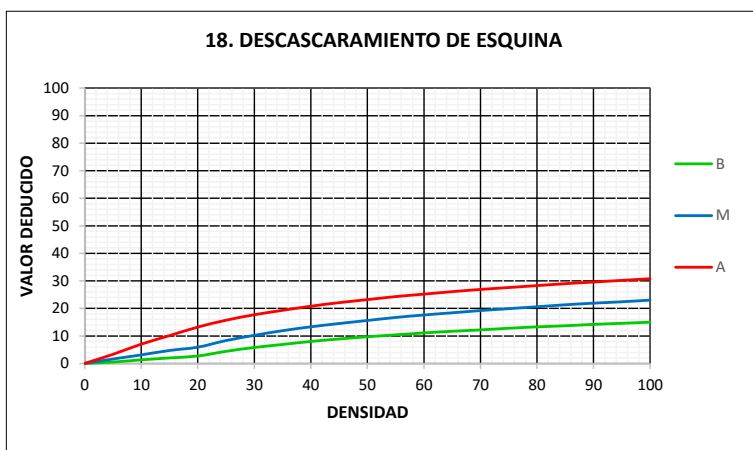
Fig. 20 Descascaramiento de esquina
Fuente: Asenjo D.E. Evaluación del estado del pavimento rígido en la Avenida mariscal castilla, mediante la Metodología del PCI - Jaén (2016)

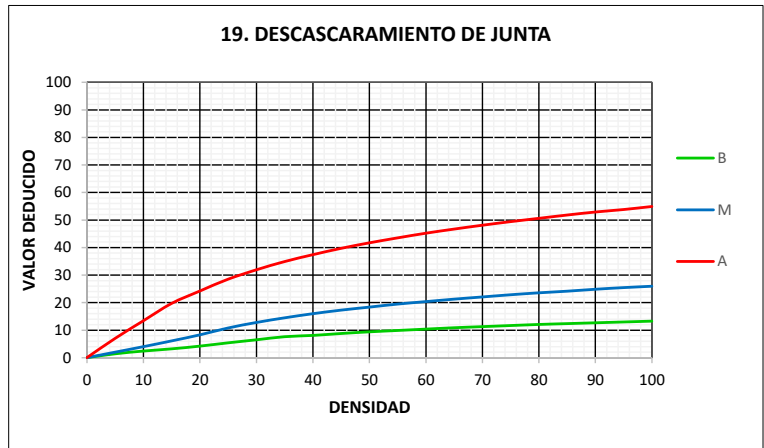
Fig. 21 Descascaramiento de junta
Fuente: Asenjo D.E. Evaluación del estado del pavimento rígido en la
Avenida mariscal castilla, mediante la
Metodología del PCI - Jaén (2016)

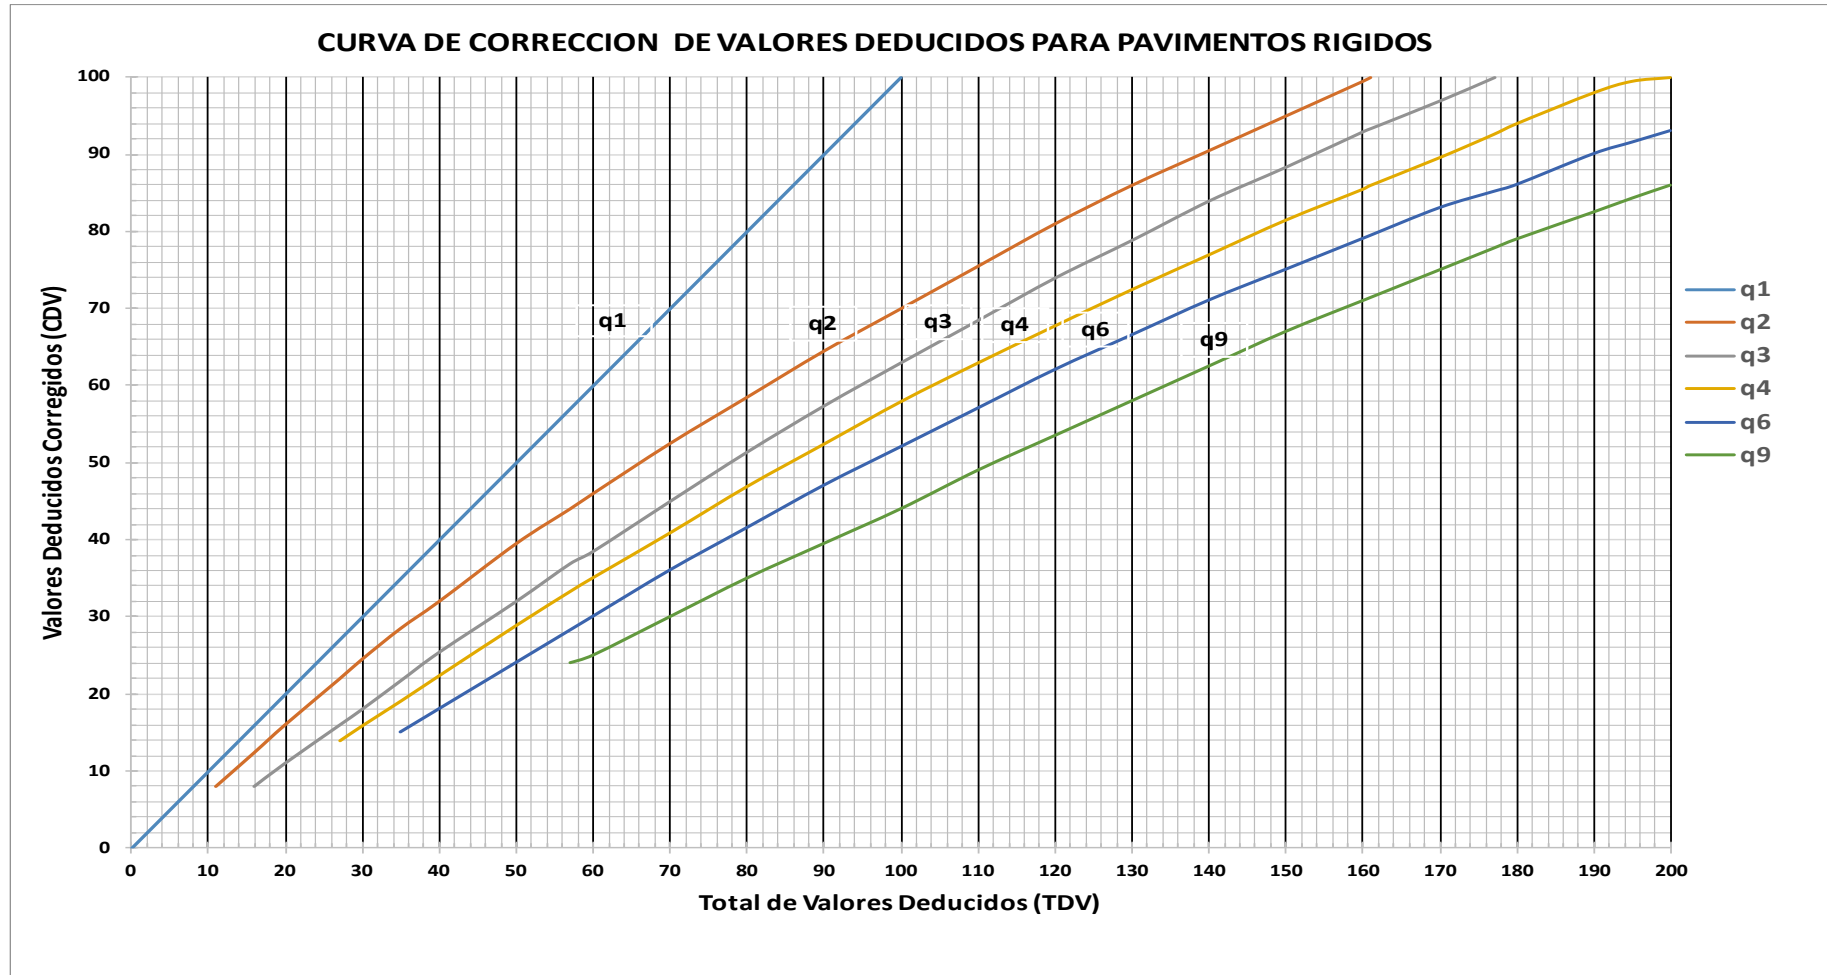
Fig. 21 Curva de corrección del valor deducido
Fuente: Asenjo D.E. Evaluación del estado del pavimento rígido en la
Avenida mariscal castilla, mediante la
Metodología del PCI - Jaén (2016)

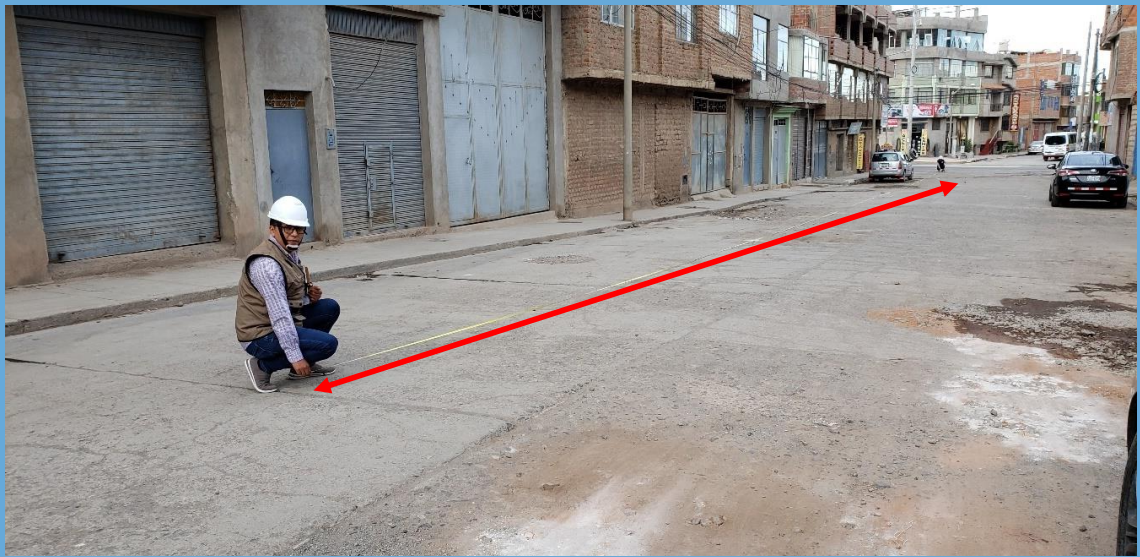
Fotografía 13. UNIDAD DE MUESTRA N° 02: Ubicado en el Jr. Dante Nava de la ciudad de Puno. Tramo 02 conformado por 34 paños (ambos sentidos).

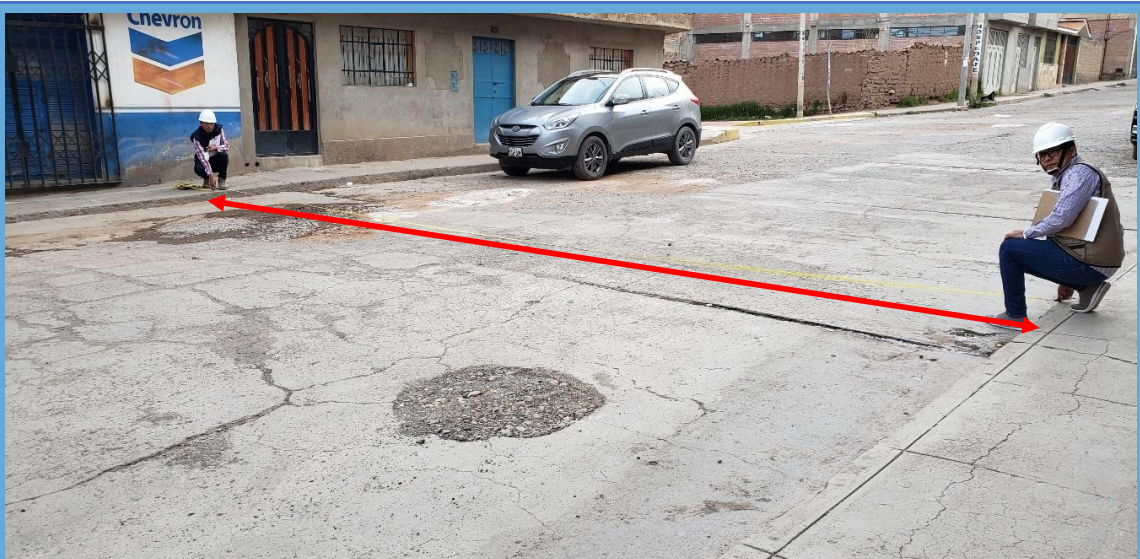
Fotografía 14. UNIDAD DE MUESTRA N° 02: Ubicado en el Jr. Dante Nava de la ciudad de Puno. Tramo 02 conformado por 34 paños (ambos sentidos).

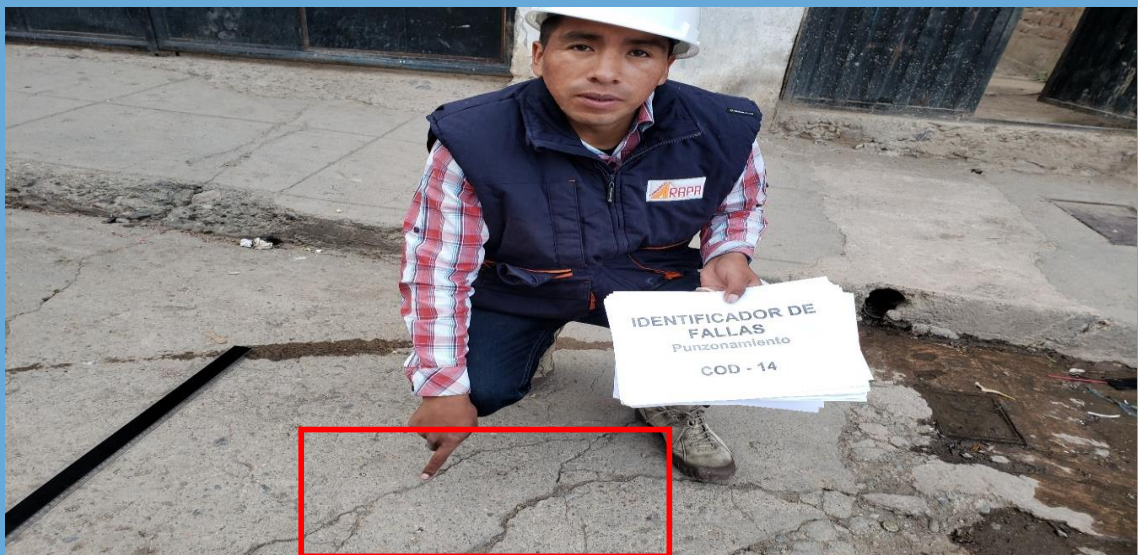
Fotografía 25. Reconocimiento de fallas tipo de severidad. Puno 2021.

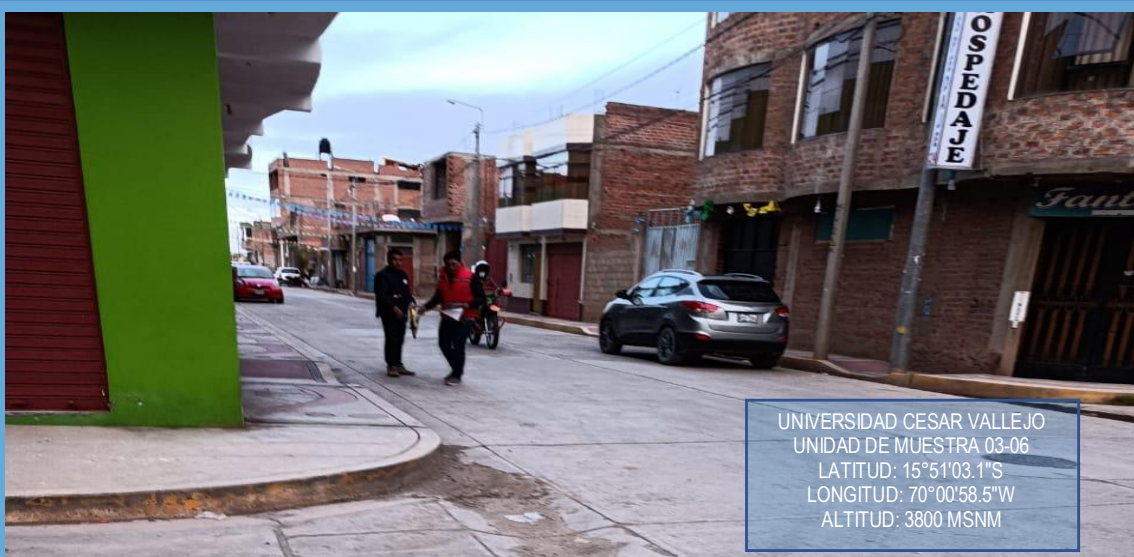
Fotografía 40. UNIDAD DE MUESTRA N° 03: Ubicado en el Jr. Dante Nava de la ciudad de Puno. conformado por ... paños (ambos sentidos).
