**Diagnóstico del riesgo sísmico de las viviendas autoconstruidas del  
Asentamiento Humano 7 de Octubre del distrito de El Agustino, Lima,  
2017**

**TESIS PARA OBTENER EL TÍTULO PROFESIONAL DE:  
INGENIERO CIVIL**

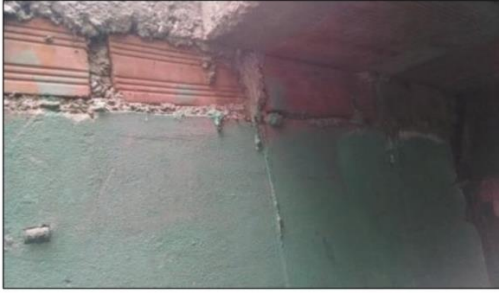
Unión muro y techo.

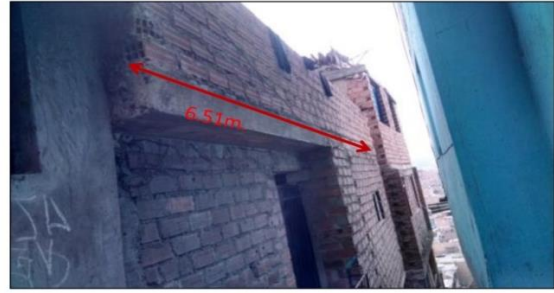
Parapetos no arriostrados.

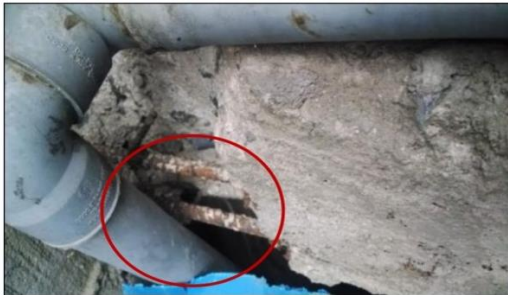
Acero de refuerzo expuesto en viga.

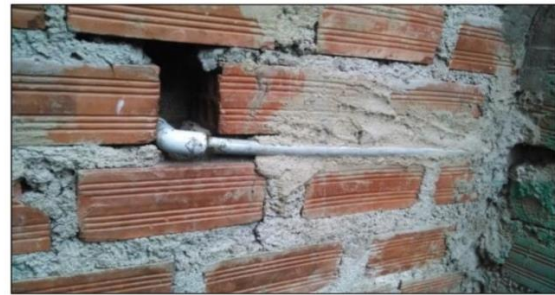
Mala instalación de tuberías de agua.

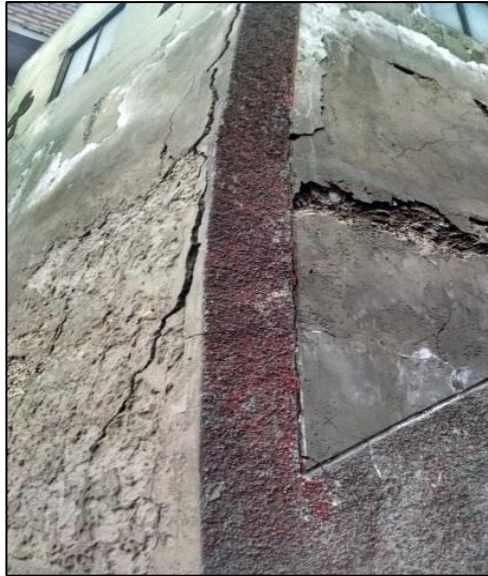
En todas las viviendas encuestadas se apreció el empuje lateral a los muros de las viviendas (Figura 28). Los muros que soportan el empuje lateral no han sido diseñados para soportar dicha carga y la mayoría de ellos se construyeron con unidades de albañilería con aparejo de cabeza.

**Figura 28:** Muros inadecuados para soportar las fuerzas laterales.

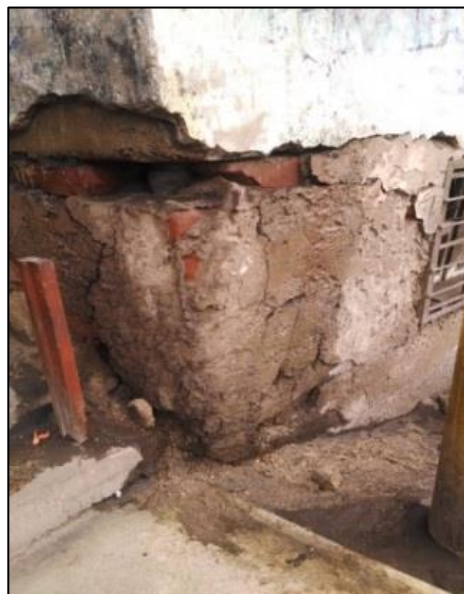
La humedad que se produce en los muros está relacionada básicamente con las instalaciones sanitarias, que en muchos casos la tubería colapsa y se origina la filtración en el área donde se ubican las tuberías. Generalmente este problema se aprecia en lugares cercanos al baño.

**Figura 40:** Viviendas con muros húmedos.

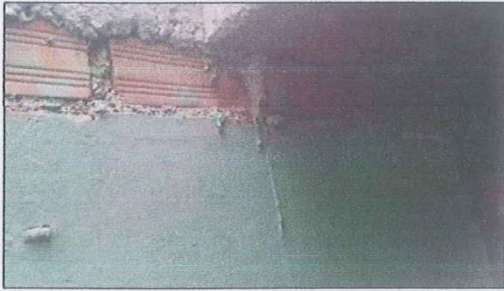
Unión muro y techo.

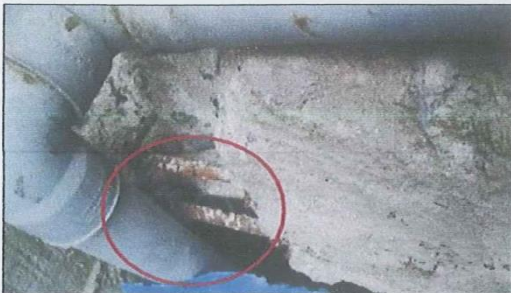
Acero de refuerzo expuesto en viga.

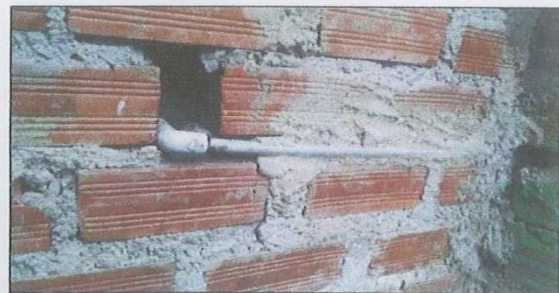
Mala instalación de tuberías de agua.

- En la vivienda se aprecia la unión muro y techo.
- La vivienda se aprecia parapetos sin arriostrar en mas de 6 metros.
- Se aprecia aceros de refuerzo expuestos en vigas.
- Mala instalación de tuberías de agua.
- Cimientos descubiertos y aceros de re refuerzo corroídos.

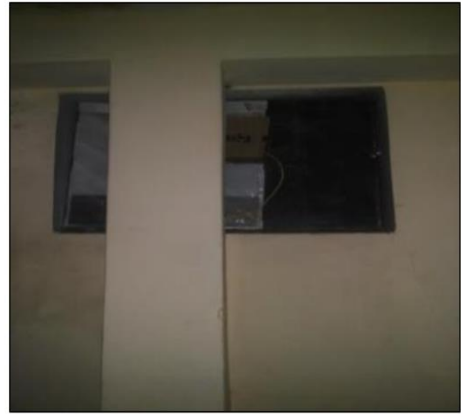
Ventanas mal ubicadas y columnas cortas

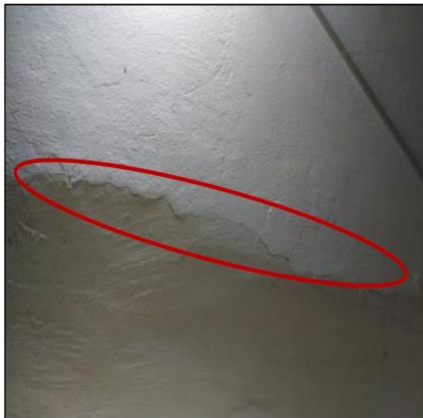
Fisuras en techo

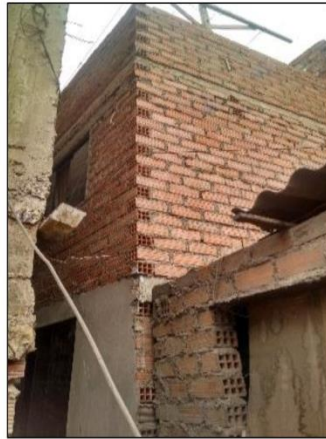
Muro portante con ladrillos pandereta.

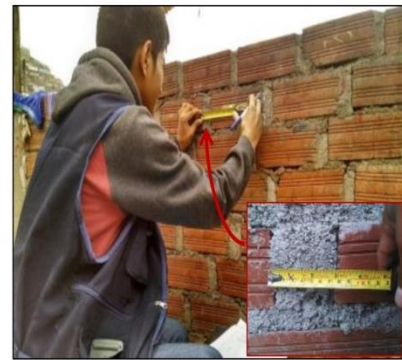
Muros con juntas verticales y horizontales mayores a 1.5 cm.

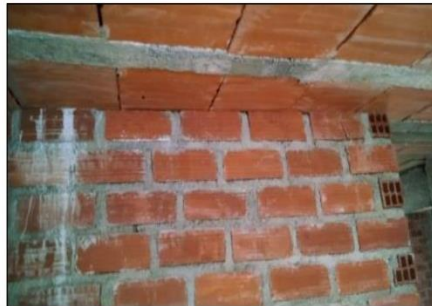
Unión muro y techo.

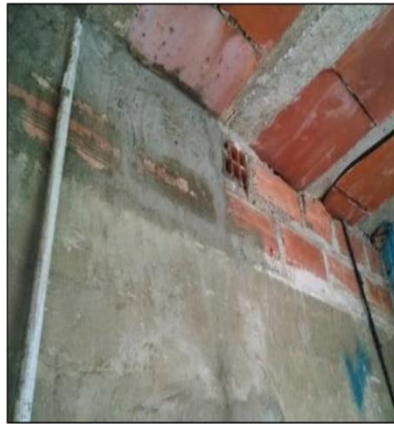
Tubería de desagüe al aire libre.

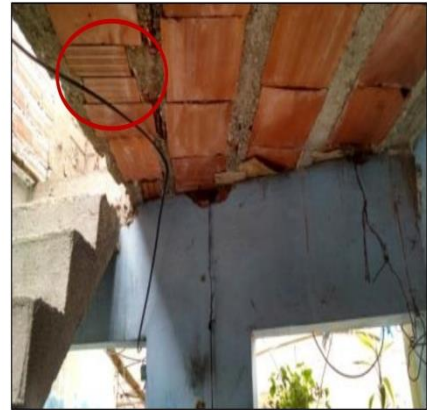
Uso de ladrillos pandereta de muros para techo.

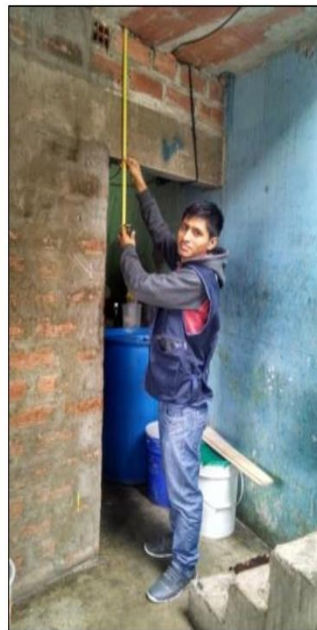
Muro portante con ladrillos pandereta

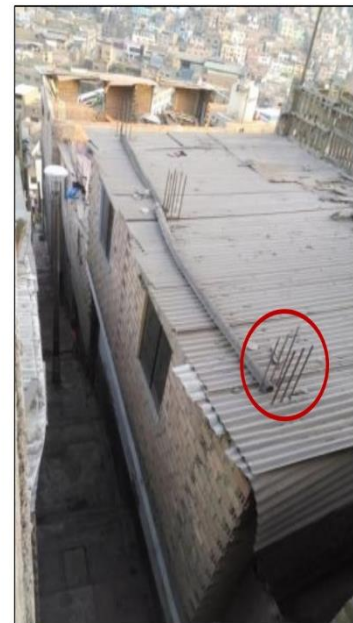
Aceros de refuerzo expuestos a la intemperie

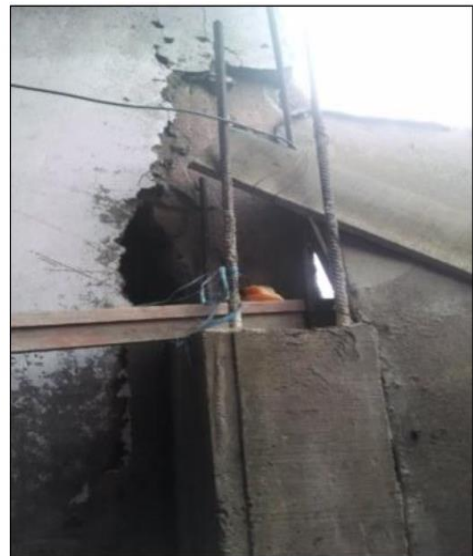
Exposición de acero de refuerzo a la intemperie
