UNIVERSIDAD CÉSAR VALLEJO

Evaluación estructural y aplicación de aditivos en el concreto para evitar patologías en las estructuras del Country Club - Ica, 2021

TESIS PARA OBTENER EL TÍTULO PROFESIONAL DE INGENIERO CIVIL

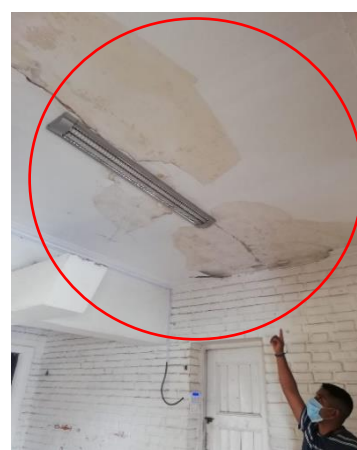
Figura 8. Identificación de humedad en losas.

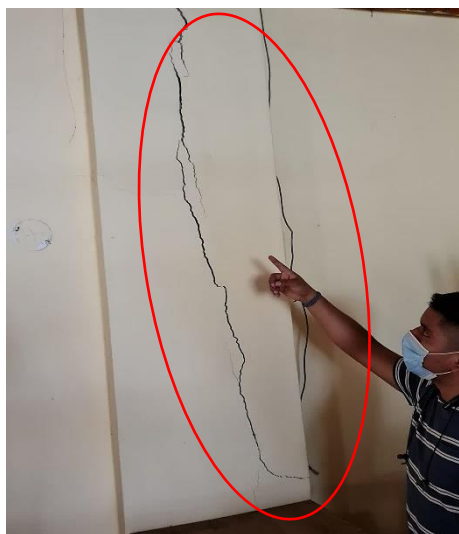
Figura 24. Identificación de patologías en columnas.

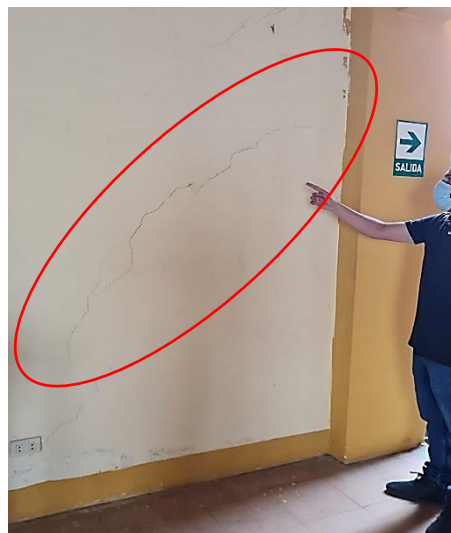
Figura 25. Identificación de patologías en muros.

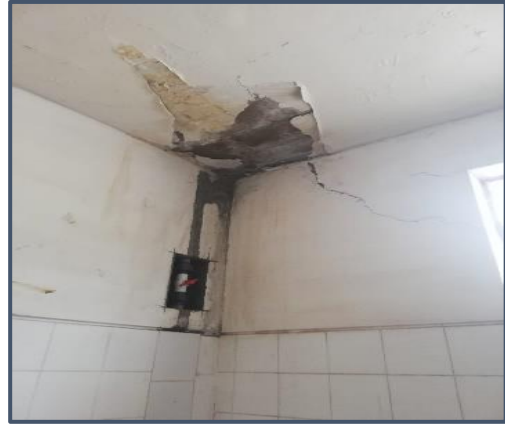
Foto 2: Losa con problema patológico.

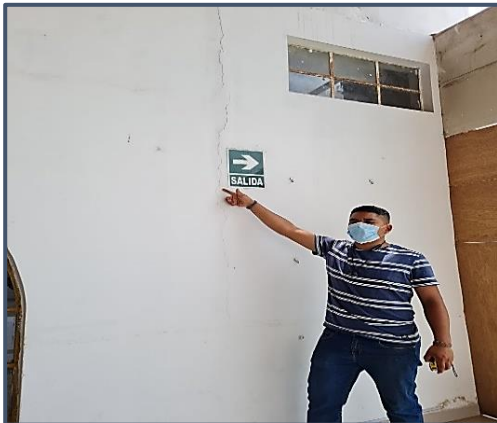
Foto 3: Pared con fisuramiento

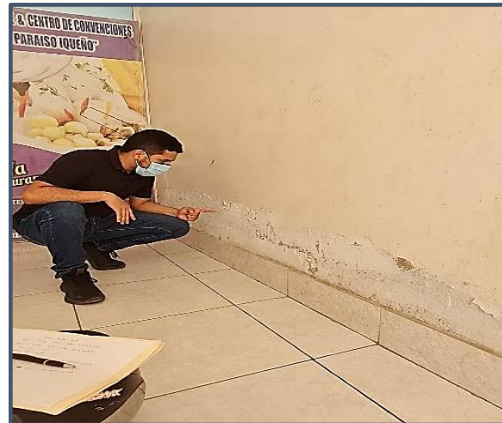
Foto 4: Pared con humedad
