**UNIVERSIDAD CÉSAR VALLEJO**

**Evaluación superficial de pavimento rígido, mediante el método PCI  
del Casco Urbano de Cutervo, Cajamarca, 2021**

**TESIS PARA OBTENER EL TÍTULO PROFESIONAL DE:**

CHICLAYO – PERÚ

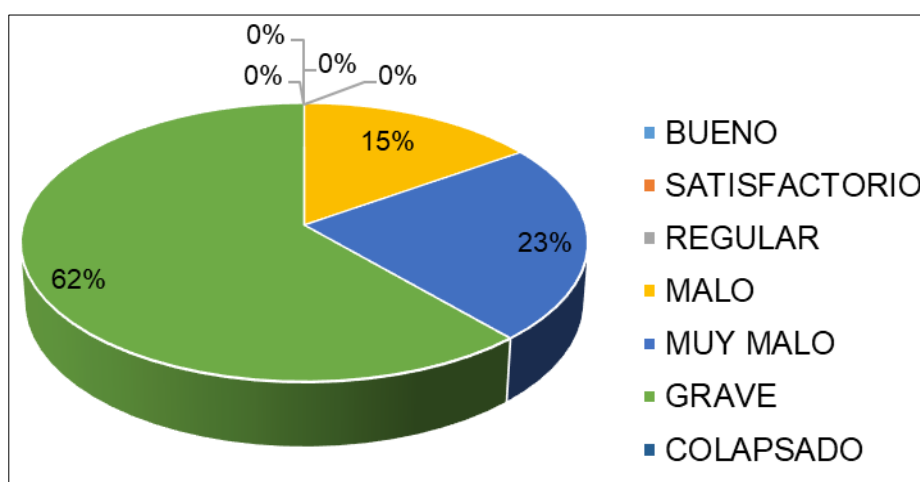
*Figura 1:* Condición del pavimento rígido - Jirón 22 de Octubre

Respecto al Jirón 22 de Octubre, se obtuvo un PCI de 26.83, con un 15% en estado malo, un 23% en estado muy malo, y un 62% en estado grave, por lo que podemos afirmar que estamos frente a una condición de pavimento muy malo. La tabla 9 y figura 1 muestran la distribución del PCI en este tramo con sus respectivas valoraciones.

Ubicación	PCI	Escala de clasificación	Actividad de mantenimiento	Observación
Jirón 22 de octubre	26.83	Muy malo	<b>Rehabilitación mayor o acción diferida:</b> También denominado “Rehabilitación Estructural”, consiste en los mejoramientos estructurales que extienden la vida de servicio de un pavimento existente y/o aumentan su capacidad de soportar carga.	La acción diferida es la actividad aplicable cuando la condición del pavimento se ha deteriorado hasta el punto en que no pueden mejorarse con el mantenimiento preventivo, pero no está tan deteriorado hasta el punto de necesitar una rehabilitación mayor. Mediante la acción diferida se mantiene en condiciones de uso hasta que se disponga de fondos para una

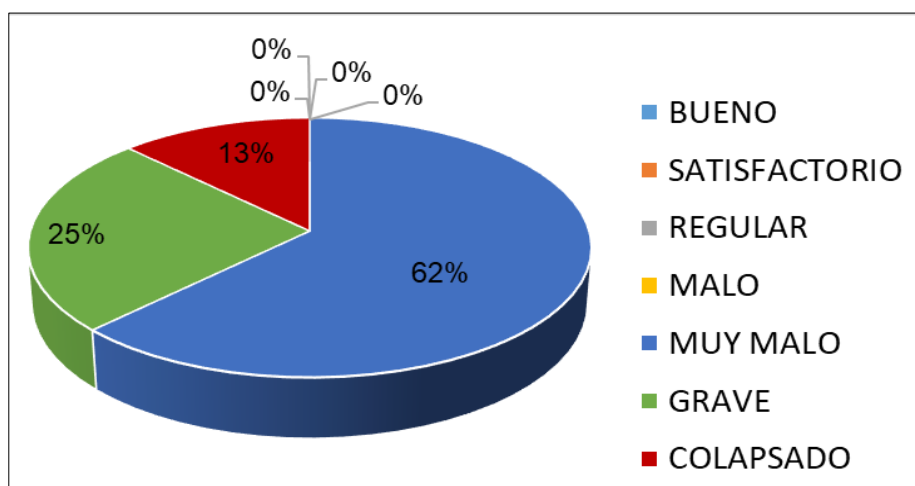
*Figura 2:* Condición del pavimento rígido - Jirón América

Respecto al Jirón América, se obtuvo un PCI de 23.57, un 23% de pavimento muy malo, 25% grave y un 13% colapsado, por lo que podemos afirmar que estamos frente a una condición de pavimento grave. La tabla 10 y figura 2 muestran la distribución del PCI en este tramo con sus respectivas valoraciones.

rehabilitación mayor cuando llega a ser necesario.
Jirón América	23.57	Grave	<b>Reconstrucción:</b> Es la demolición, remoción y reemplazo parcial o total del pavimento existente.	La reconstrucción es necesaria cuando un pavimento ha colapsado, presenta elevados índices de deterioro y ya no puede soportar la demanda del tráfico. Generalmente requiere la eliminación completa y la sustitución de la estructura del pavimento existente.
Jirón Asunción	20.58	Grave		
Jirón Bolívar	49.10	Malo	<b>Rehabilitación mayor o acción diferida:</b> También denominado “Rehabilitación Estructural”, consiste en los mejoramientos estructurales que extienden la vida de servicio de un pavimento existente y/o aumentan su capacidad de soportar carga.	La acción diferida es la actividad aplicable cuando la condición del pavimento se ha deteriorado hasta el punto en que no pueden mejorarse con el mantenimiento preventivo, pero no está tan deteriorado hasta el punto de necesitar una rehabilitación mayor. Mediante la acción diferida se mantiene en condiciones de uso hasta que se disponga de fondos para una rehabilitación mayor cuando llega a ser necesario.

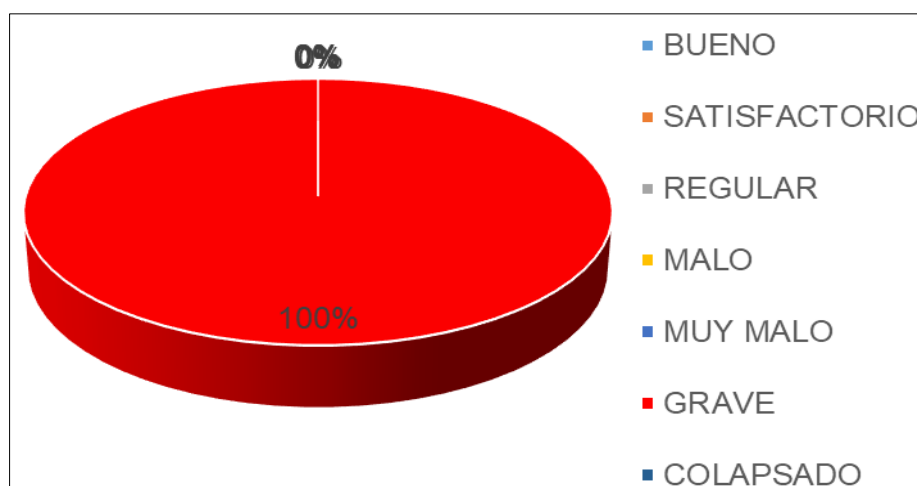
*Figura 3:* Condición del pavimento rígido - Jirón Asunción

Respecto al Jirón Asunción, se obtuvo un PCI de 20.58, con un 100% en estado grave, por lo que podemos afirmar que estamos frente a una condición de pavimento grave. La tabla 11 y figura 3 muestran la distribución del PCI en este tramo con sus respectivas valoraciones.

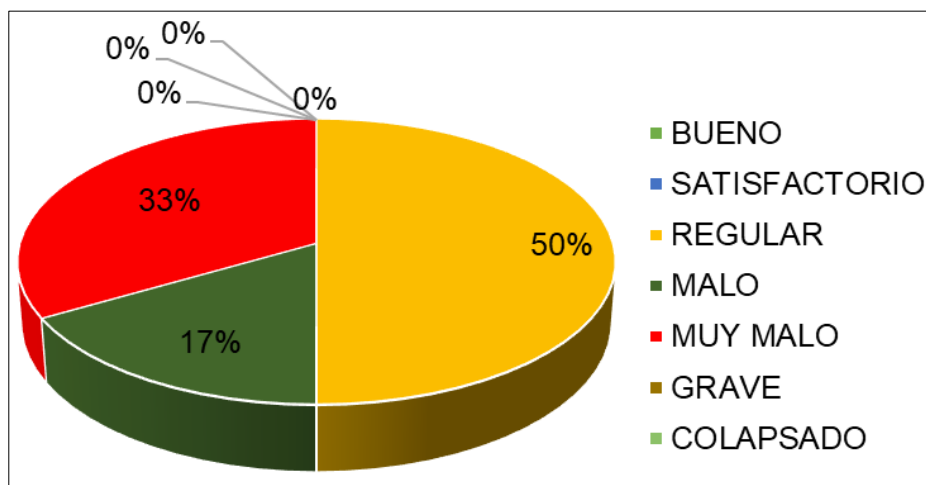
Figura 4: Condición del pavimento rígido - Jirón Bolívar

Respecto al Jirón Bolívar, se obtuvo un PCI de 49.10, un 50% de pavimento regular, 33% muy malo, y un 17% malo, por lo que podemos afirmar que estamos frente a una condición de pavimento malo. La tabla 12 y figura 4 muestran la distribución del PCI en este tramo con sus respectivas valoraciones.

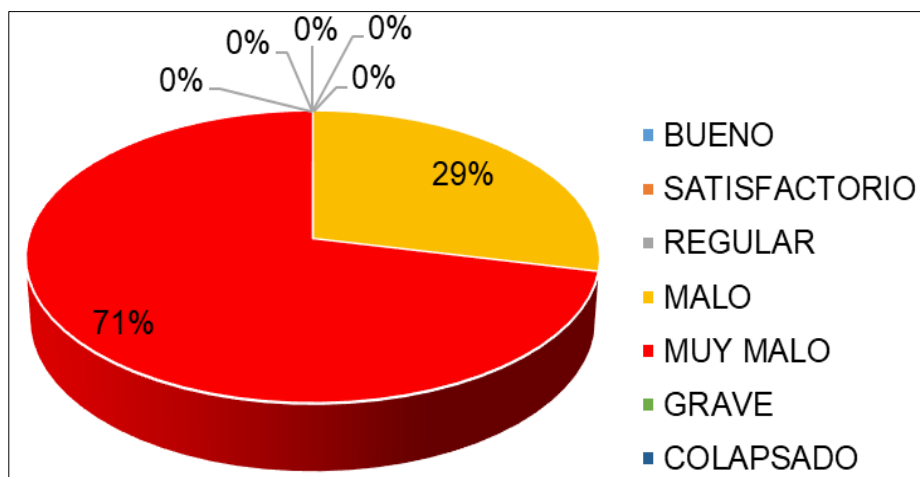
Figura 5: Condición del pavimento rígido - Jirón Juan Montenegro

Respecto al Jirón Juan Montenegro, se obtuvo un PCI de 40.40, un 29% de pavimento malo y 71% muy malo, por lo que podemos afirmar que estamos frente a una condición de pavimento malo. La tabla 13 y figura 5 muestran la distribución del PCI en este tramo con sus respectivas valoraciones.

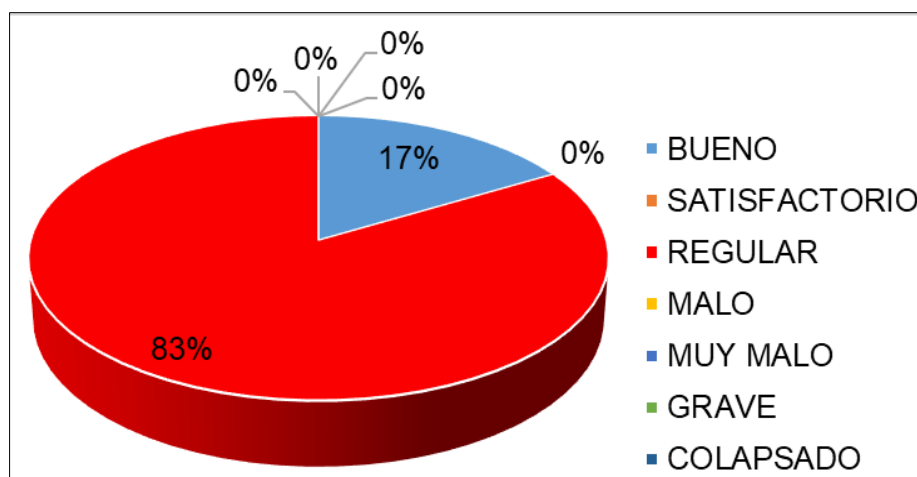
Figura 6: Condición del pavimento rígido - Jirón M. B. Perez

Respecto al Jirón M. B. Perez, se obtuvo un PCI de 67.12, un 17% bueno y 83% regular, por lo que podemos afirmar que estamos frente a una condición de pavimento regular. La tabla 14 y figura 6 muestran la distribución del PCI en este tramo con sus respectivas valoraciones.

Jirón M. B. Perez	66.11	Regular	<p><b>Rehabilitación menor:</b> También denominado “Rehabilitación Superficial”, resuelve los problemas que se encuentran confinados a superficie del pavimento. Acciones correctivas extensas de reparación, tal condición que no se puede corregir con el mantenimiento preventivo.</p>	Acciones correctivas extensas de reparación, tal condición que no se puede corregir con el mantenimiento preventivo. Mejoras no estructurales, realizadas en el pavimento existente para eliminar fallas de la superficie. Debido a la naturaleza no estructural este tipo de rehabilitación se ubican en la categoría de preservación de pavimentos.
Jirón Pedro Montenegro Guerrero	32.37	Muy malo	<p><b>Rehabilitación mayor o acción diferida:</b> También denominado “Rehabilitación Estructural”, consiste en los mejoramientos estructurales que extienden la vida de servicio de un pavimento existente y/o aumentan su capacidad de soportar carga.</p>	La acción diferida es la actividad aplicable cuando la condición del pavimento se ha deteriorado hasta el punto en que no pueden mejorarse con el mantenimiento preventivo, pero no está tan deteriorado hasta el punto de necesitar una rehabilitación mayor. Mediante la acción diferida se mantiene en condiciones de uso hasta que se disponga de fondos para una rehabilitación mayor cuando llega a ser necesario.

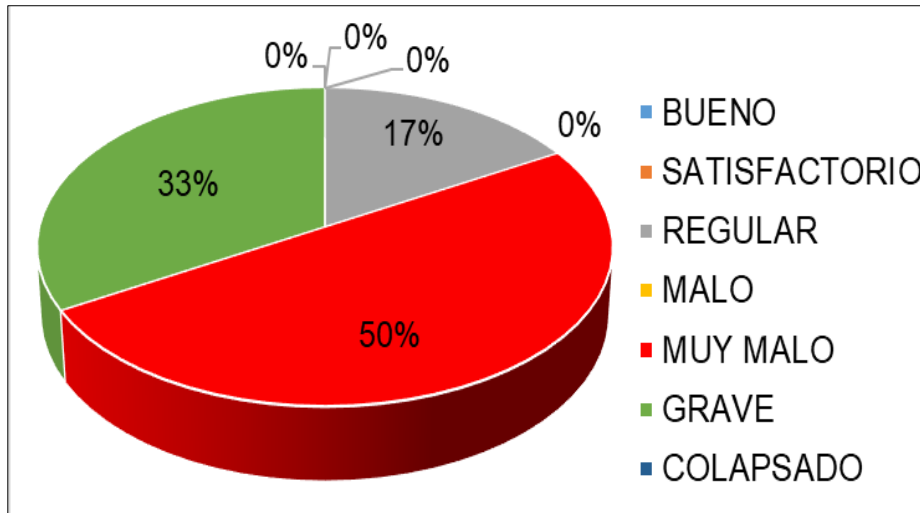
Figura 7: Condición del pavimento rígido - Jirón Pedro M. Guerrero

Respecto al Jirón Pedro Montenegro Guerrero, se obtuvo un PCI de 32.37, un 17% regular, un 33% grave y 50% en condición muy malo, por lo que podemos afirmar que estamos frente a una condición de pavimento muy malo. La tabla 15 y figura 7 muestran la distribución del PCI en este tramo con sus respectivas valoraciones.

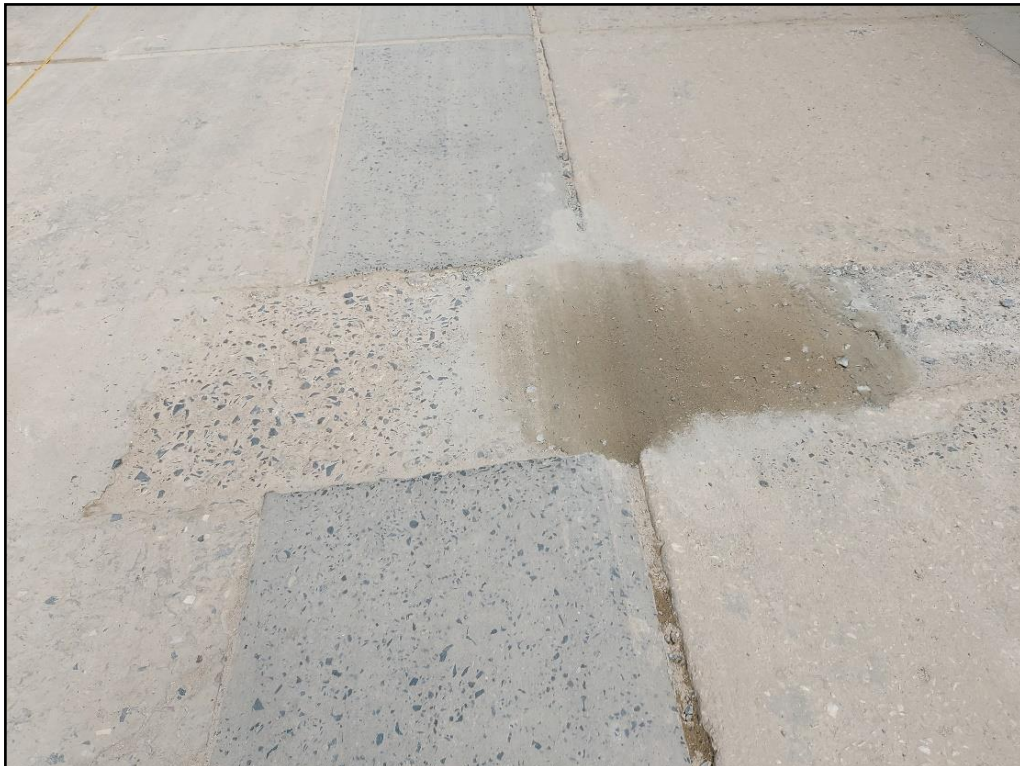
**FOTOGRAFÍA 14: PARCHEO PEQUEÑO Y DESCONCHAMIENTO**

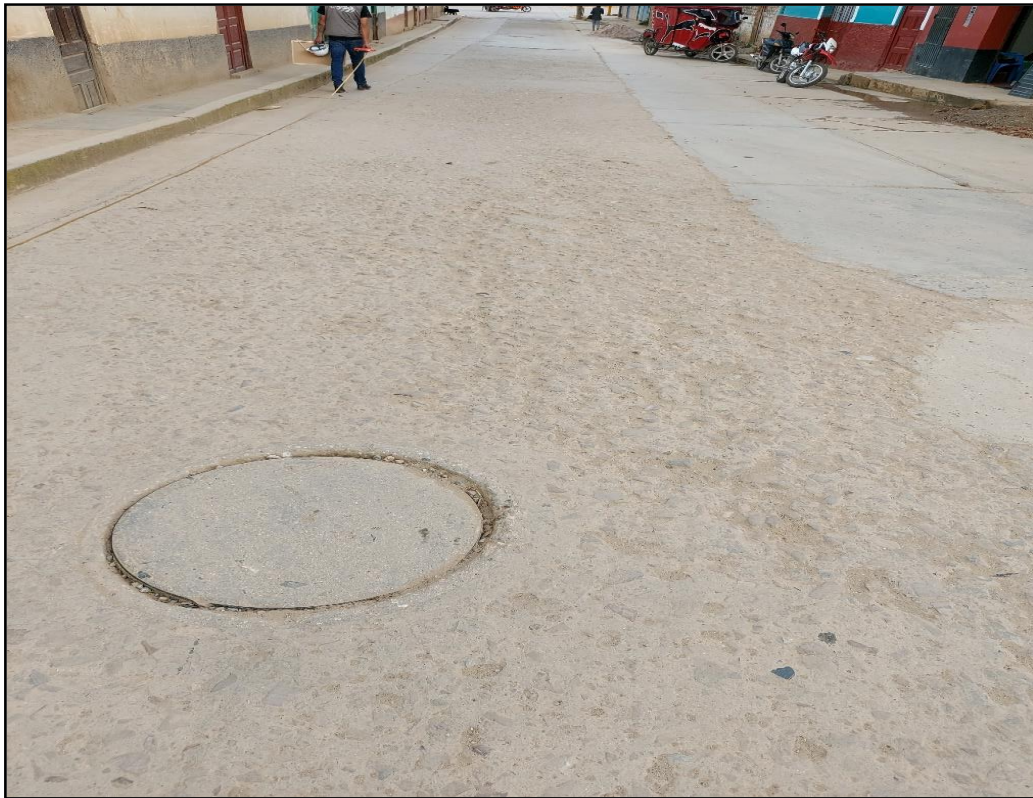
**FOTOGRAFÍA 15: PULIMENTO DE AGREGADOS Y POPOUTS**

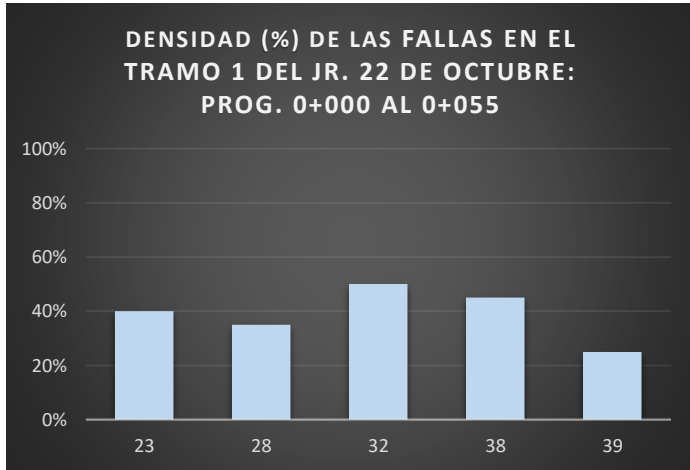
FALLAS EN PAVIMENTO RIGIDO: JR. 22 DE OCTUBRE - TRAMO 1: PROG.0+000 - 0+055		
N°	DAÑO	TOTAL DAÑO
23	Losa dividida.	8
28	Grieta lineal.	7
32	Popouts.	10
38	Descascaramiento de esquina.	9
39	Descascaramiento de junta	5
<b>TOTAL DAÑO EN TRAMO 1</b>		<b>39</b>

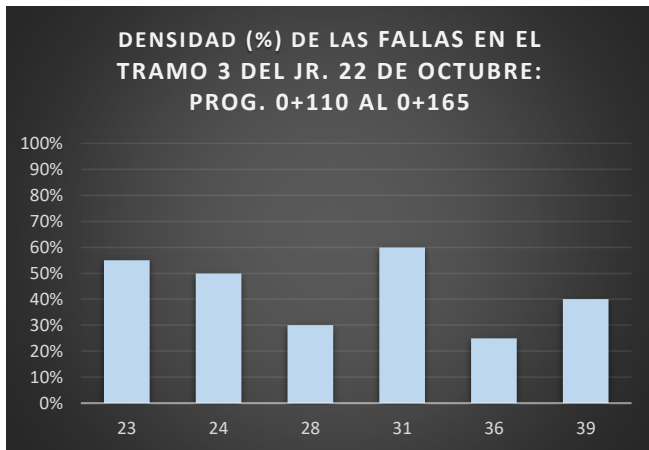
FALLAS EN PAVIMENTO RIGIDO: JR. 22 DE OCTUBRE - TRAMO 3: PROG. 0+110 - 0+165		
N°	DAÑO	TOTAL DAÑO
23	Losa dividida.	11
24	Grieta de durabilidad "D"	10
28	Grieta lineal.	6
31	Pulimento de agregados.	12
36	Desconchamiento.	5
39	Descascaramiento de junta	8
<b>TOTAL DAÑO EN TRAMO 3</b>		<b>52</b>

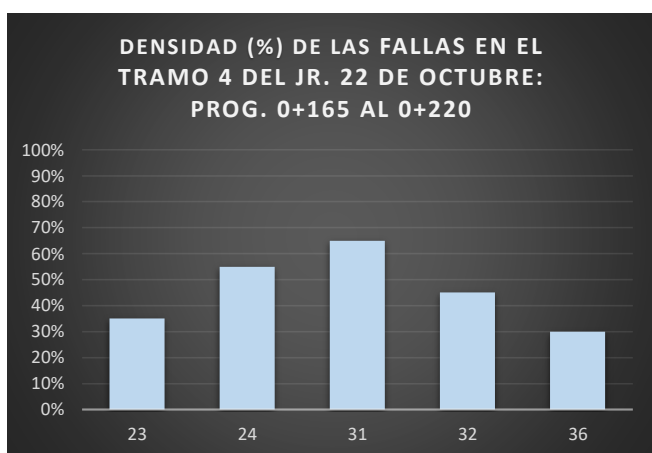
FALLAS EN PAVIMENTO RIGIDO: JR. 22 DE OCTUBRE - TRAMO 4: PROG. 0+165 - 0+220		
N°	DAÑO	TOTAL DAÑO
23	Losa dividida.	7
24	Grieta de durabilidad "D"	11
31	Pulimento de agregados.	13
32	Popouts.	9
36	Desconchamiento.	6
<b>TOTAL DAÑO EN TRAMO 4</b>		<b>46</b>

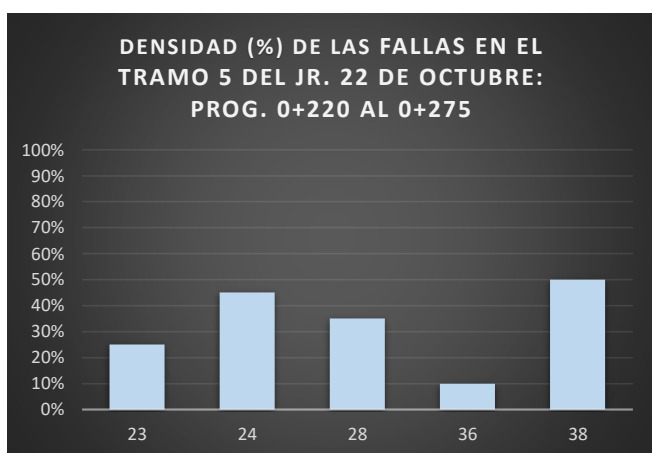
### Resumen de fallas del tramo

FALLAS EN PAVIMENTO RIGIDO: JR. 22 DE OCTUBRE - TRAMO 5: PROG. 0+220 - 0+275		
N°	DAÑO	TOTAL DAÑO
23	Losa dividida.	5
24	Grieta de durabilidad "D"	9
28	Grieta lineal.	7
36	Desconchamiento.	2
38	Descascaramiento de esquina.	10
<b>TOTAL DAÑO EN TRAMO 5</b>		<b>33</b>

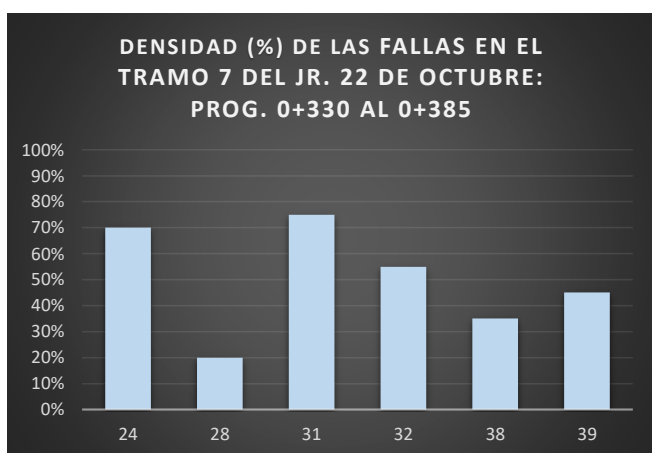
### Resumen de fallas del tramo

FALLAS EN PAVIMENTO RIGIDO: JR. 22 DE OCTUBRE - TRAMO 7: PROG. 0+330 - 0+385		
N°	DAÑO	TOTAL DAÑO
24	Grieta de durabilidad "D"	14
28	Grieta lineal.	4
31	Pulimento de agregados.	15
32	Popouts.	11
38	Descascaramiento de esquina.	7
39	Descascaramiento de junta	9
<b>TOTAL DAÑO EN TRAMO 7</b>		<b>60</b>

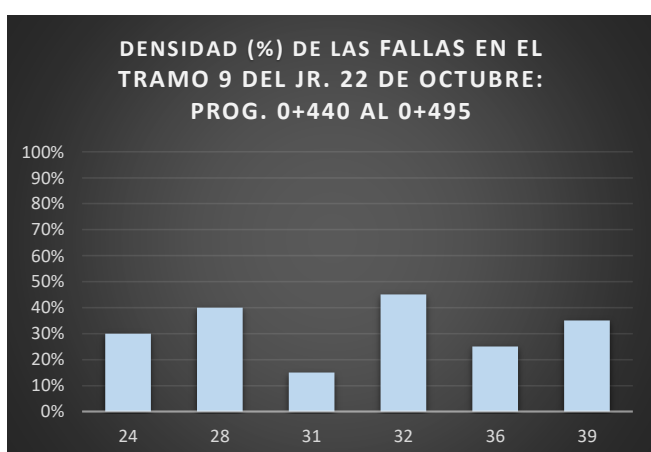
### Resumen de fallas del tramo

FALLAS EN PAVIMENTO RIGIDO: JR. 22 DE OCTUBRE - TRAMO 9: PROG. 0+440 - 0+495		
N°	DAÑO	TOTAL DAÑO
24	Grieta de durabilidad "D"	6
28	Grieta lineal.	8
31	Pulimento de agregados.	3
32	Popouts.	9
36	Desconchamiento.	5
39	Descascaramiento de junta	7
<b>TOTAL DAÑO EN TRAMO 9</b>		<b>38</b>

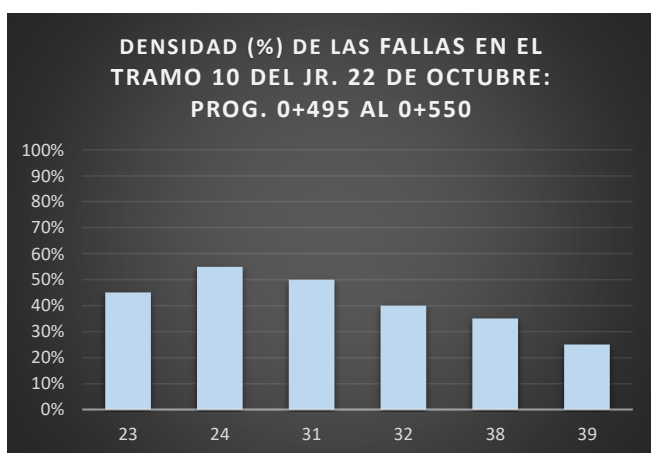
### Resumen de fallas del tramo

FALLAS EN PAVIMENTO RIGIDO: JR. 22 DE OCTUBRE - TRAMO 10: PROG. 0+495 - 0+550		
N°	DAÑO	TOTAL DAÑO
23	Losa dividida.	9
24	Grieta de durabilidad "D"	11
31	Pulimento de agregados.	10
32	Popouts.	8
38	Descascaramiento de esquina.	7
39	Descascaramiento de junta	5
<b>TOTAL DAÑO EN TRAMO 10</b>		<b>50</b>

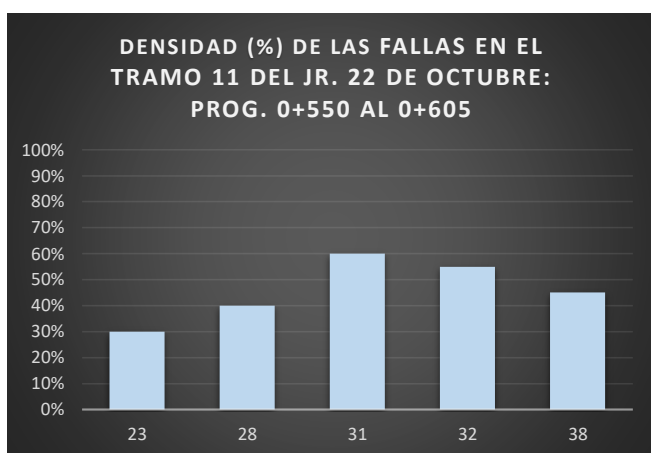
### Resumen de fallas del tramo

FALLAS EN PAVIMENTO RIGIDO: JR. 22 DE OCTUBRE - TRAMO 11: PROG. 0+550 - 0+605		
N°	DAÑO	TOTAL DAÑO
23	Losa dividida.	6
28	Grieta lineal.	8
31	Pulimento de agregados.	12
32	Popouts.	11
38	Descascaramiento de esquina.	9
<b>TOTAL DAÑO EN TRAMO 11</b>		<b>46</b>

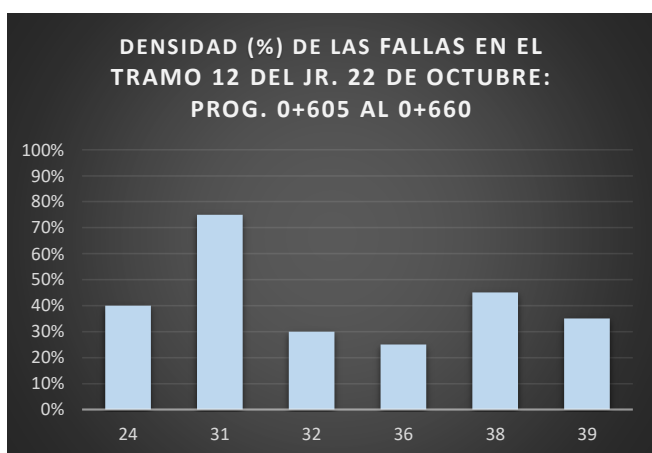
### Resumen de fallas del tramo

FALLAS EN PAVIMENTO RIGIDO: JR. 22 DE OCTUBRE - TRAMO 12: PROG. 0+605 - 0+660		
N°	DAÑO	TOTAL DAÑO
24	Grieta de durabilidad "D"	8
31	Pulimento de agregados.	15
32	Popouts.	6
36	Desconchamiento.	5
38	Descascaramiento de esquina.	9
39	Descascaramiento de junta	7
<b>TOTAL DAÑO EN TRAMO 12</b>		<b>50</b>

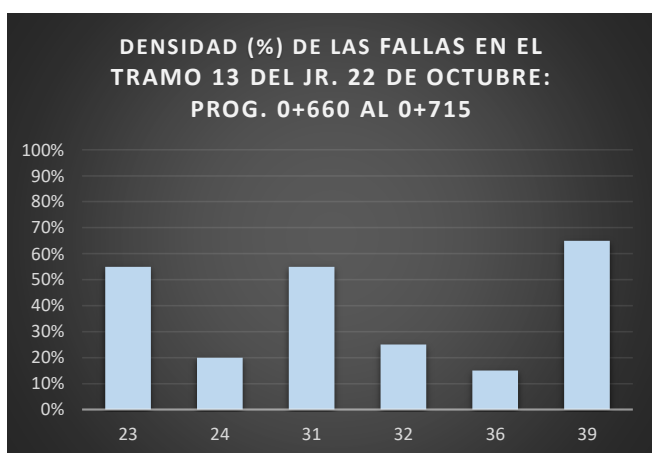
### Resumen de fallas del tramo

FALLAS EN PAVIMENTO RIGIDO: JR. 22 DE OCTUBRE - TRAMO 13: PROG. 0+660 - 0+715		
N°	DAÑO	TOTAL DAÑO
23	Losa dividida.	11
24	Grieta de durabilidad "D"	4
31	Pulimento de agregados.	11
32	Popouts.	5
36	Desconchamiento.	3
39	Descascaramiento de junta	13
<b>TOTAL DAÑO EN TRAMO 13</b>		<b>47</b>

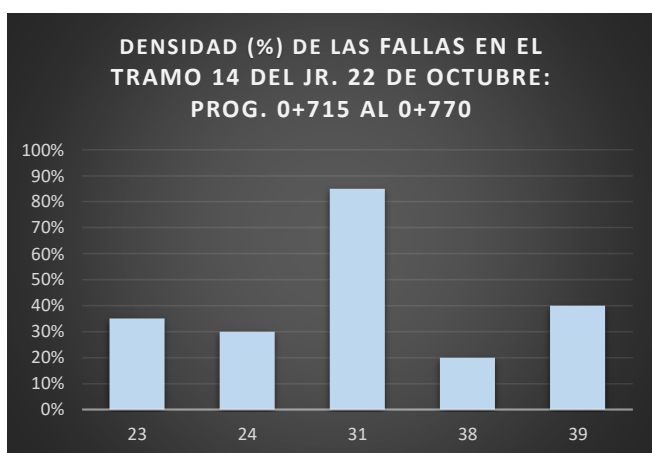
### Resumen de fallas del tramo

FALLAS EN PAVIMENTO RIGIDO: JR. 22 DE OCTUBRE - TRAMO 14: PROG. 0+715 - 0+770		
N°	DAÑO	TOTAL DAÑO
23	Losa dividida.	7
24	Grieta de durabilidad "D"	6
31	Pulimento de agregados.	17
38	Descascaramiento de esquina.	4
39	Descascaramiento de junta	8
<b>TOTAL DAÑO EN TRAMO 14</b>		<b>42</b>

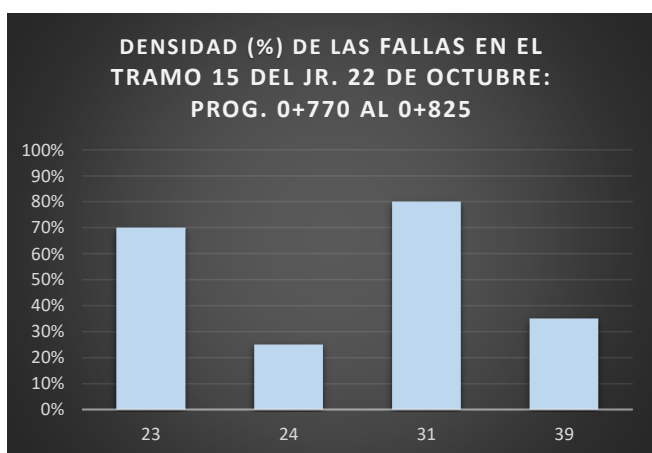
### Resumen de fallas del tramo

FALLAS EN PAVIMENTO RIGIDO: JR. 22 DE OCTUBRE - TRAMO 15: PROG. 0+770 - 0+825		
N°	DAÑO	TOTAL DAÑO
23	Losa dividida.	14
24	Grieta de durabilidad "D"	5
31	Pulimento de agregados.	16
39	Descascaramiento de junta	7
<b>TOTAL DAÑO EN TRAMO 15</b>		<b>42</b>

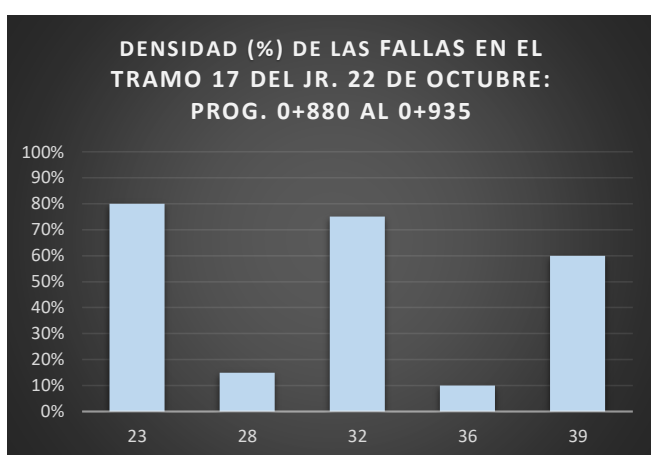
### Resumen de fallas del tramo

FALLAS EN PAVIMENTO RIGIDO: JR. 22 DE OCTUBRE - TRAMO 17: PROG. 0+880 - 0+935		
N°	DAÑO	TOTAL DAÑO
23	Losa dividida.	16
28	Grieta lineal.	3
32	Popouts.	15
36	Desconchamiento.	2
39	Descascaramiento de junta	12
<b>TOTAL DAÑO EN TRAMO 17</b>		<b>48</b>

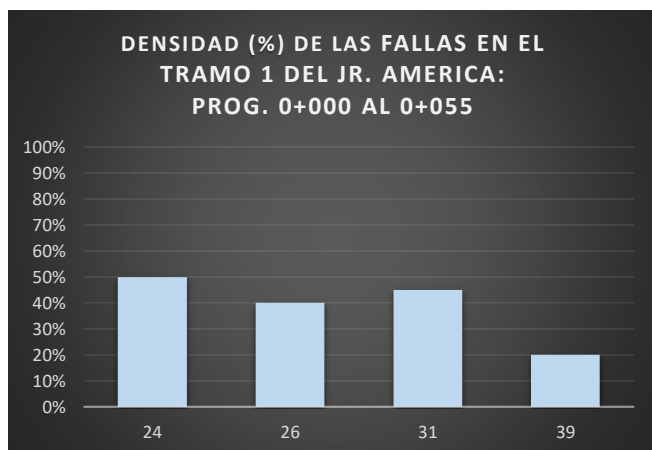
### Resumen de fallas del tramo

FALLAS EN PAVIMENTO RIGIDO: JR. AMERICA - TRAMO 1: PROG.0+000 - 0+055		
N°	DAÑO	TOTAL DAÑO
24	Grieta de durabilidad "D"	10
26	Sello de junta.	8
31	Pulimento de agregados.	9
39	Descascaramiento de junta	4
<b>TOTAL DAÑO EN TRAMO 1</b>		<b>31</b>

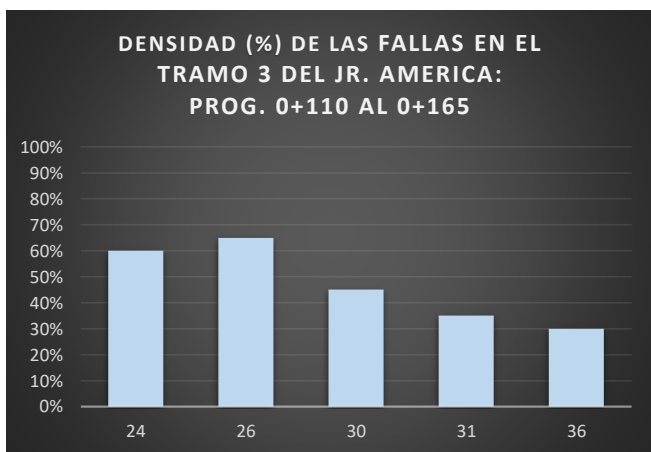
**Resumen de fallas del tramo**

<b>FALLAS EN PAVIMENTO RIGIDO: JR. AMERICA - TRAMO 3: PROG. 0+110 - 0+165</b>		
<b>N°</b>	<b>DAÑO</b>	<b>TOTAL DAÑO</b>
24	Grieta de durabilidad "D"	12
26	Sello de junta.	13
30	Parcheo (pequeño)	9
31	Pulimento de agregados.	7
36	Desconchamiento.	6
39	Descascaramiento de junta	10
<b>TOTAL DAÑO EN TRAMO 3</b>		<b>57</b>

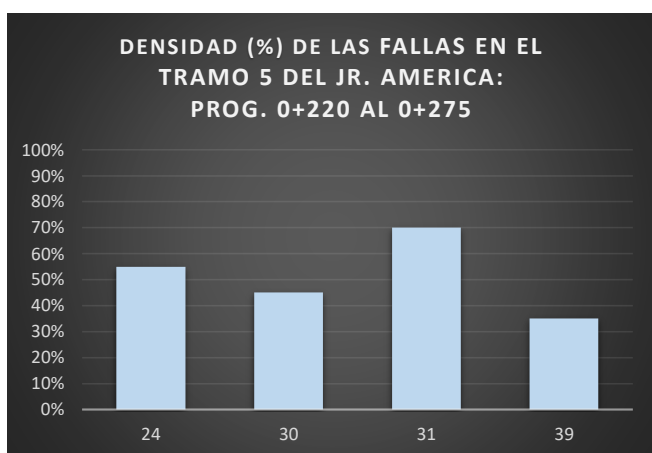
### Resumen de fallas del tramo

<b>FALLAS EN PAVIMENTO RIGIDO: JR. AMERICA - TRAMO 5: PROG. 0+220 - 0+275</b>		
<b>N°</b>	<b>DAÑO</b>	<b>TOTAL DAÑO</b>
24	Grieta de durabilidad "D"	11
30	Parcheo (pequeño)	9
31	Pulimento de agregados.	14
39	Descascaramiento de junta	7
<b>TOTAL DAÑO EN TRAMO 5</b>		<b>41</b>

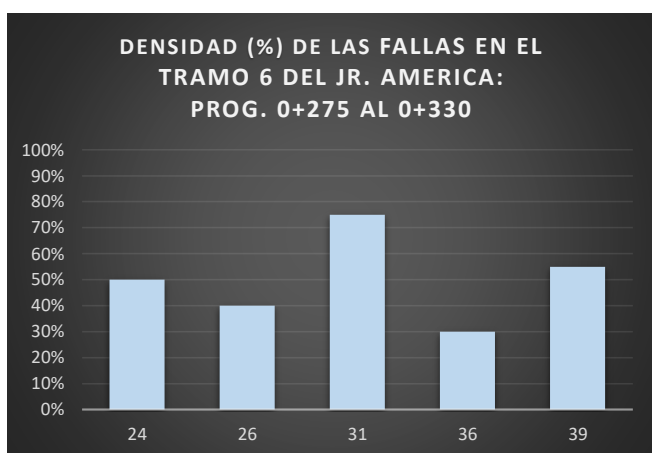
### Resumen de fallas del tramo

<b>FALLAS EN PAVIMENTO RIGIDO: JR. AMERICA - TRAMO 6: PROG. 0+275 - 0+330</b>		
<b>N°</b>	<b>DAÑO</b>	<b>TOTAL DAÑO</b>
24	Grieta de durabilidad "D"	10
26	Sello de junta.	8
31	Pulimento de agregados.	15
36	Desconchamiento.	6
39	Descascaramiento de junta	11
<b>TOTAL DAÑO EN TRAMO 6</b>		<b>50</b>

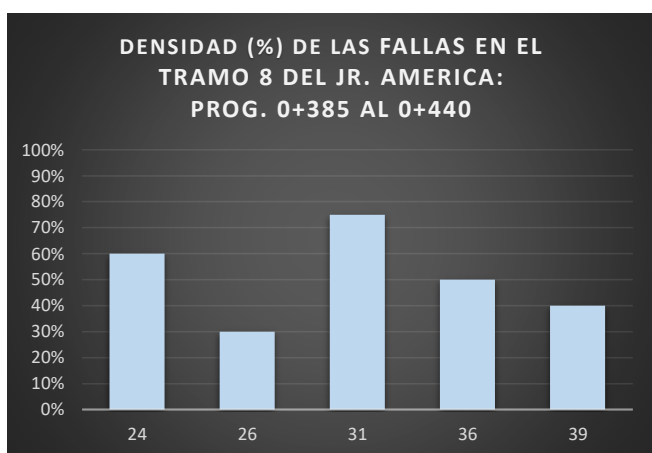
### Resumen de fallas del tramo

<b>FALLAS EN PAVIMENTO RIGIDO: JR. AMERICA - TRAMO 8: PROG. 0+385 - 0+440</b>		
<b>N°</b>	<b>DAÑO</b>	<b>TOTAL DAÑO</b>
24	Grieta de durabilidad "D"	12
26	Sello de junta.	6
31	Pulimento de agregados.	15
36	Desconchamiento.	10
39	Descascaramiento de junta	8
<b>TOTAL DAÑO EN TRAMO 8</b>		<b>51</b>

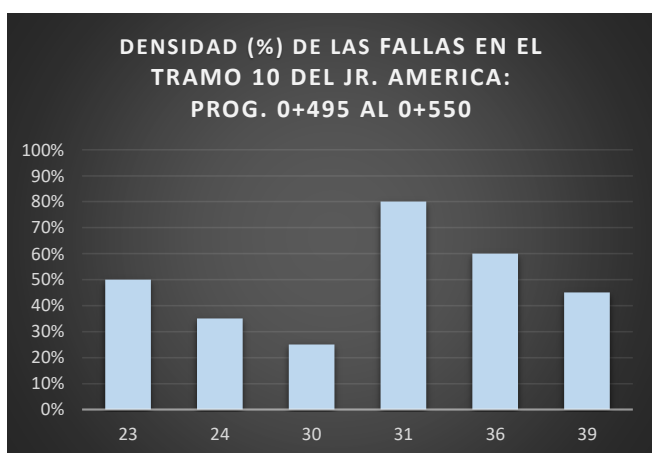
### Resumen de fallas del tramo

<b>FALLAS EN PAVIMENTO RIGIDO: JR. AMERICA - TRAMO 10: PROG. 0+495 - 0+550</b>		
<b>N°</b>	<b>DAÑO</b>	<b>TOTAL DAÑO</b>
23	Losa dividida.	10
24	Grieta de durabilidad "D"	7
30	Parcheo (pequeño)	5
31	Pulimento de agregados.	16
36	Desconchamiento.	12
39	Descascaramiento de junta	9
<b>TOTAL DAÑO EN TRAMO 10</b>		<b>59</b>

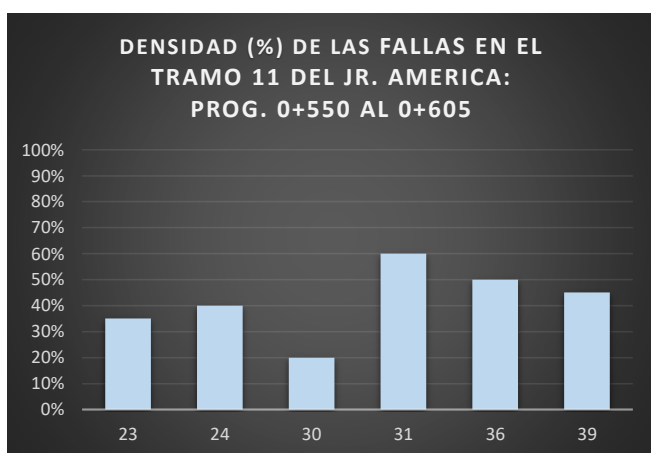
### Resumen de fallas del tramo

<b>FALLAS EN PAVIMENTO RIGIDO: JR. AMERICA - TRAMO 11: PROG. 0+550 - 0+605</b>		
<b>N°</b>	<b>DAÑO</b>	<b>TOTAL DAÑO</b>
23	Losa dividida.	7
24	Grieta de durabilidad "D"	8
30	Parcheo (pequeño)	4
31	Pulimento de agregados.	12
36	Desconchamiento.	10
39	Descascaramiento de junta	9
<b>TOTAL DAÑO EN TRAMO 11</b>		<b>50</b>

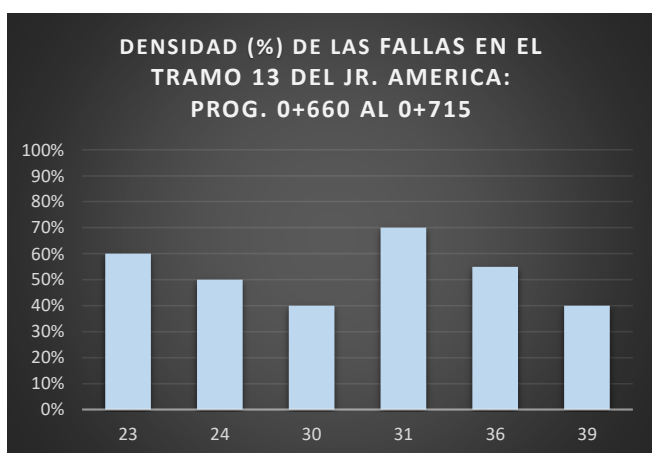
### Resumen de fallas del tramo

<b>FALLAS EN PAVIMENTO RIGIDO: JR. AMERICA - TRAMO 13: PROG. 0+660 - 0+715</b>		
<b>N°</b>	<b>DAÑO</b>	<b>TOTAL DAÑO</b>
23	Losa dividida.	12
24	Grieta de durabilidad "D"	10
30	Parqueo (pequeño)	8
31	Pulimento de agregados.	14
36	Desconchamiento.	11
39	Descascaramiento de junta	8
<b>TOTAL DAÑO EN TRAMO 13</b>		<b>63</b>

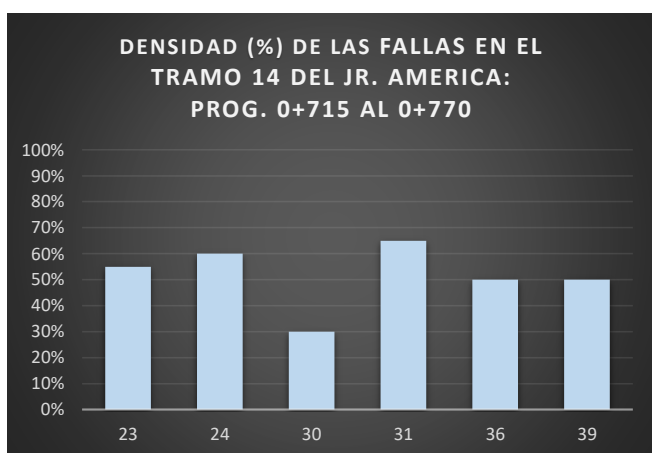
### Resumen de fallas del tramo

<b>FALLAS EN PAVIMENTO RIGIDO: JR. AMERICA - TRAMO 14: PROG. 0+715 - 0+770</b>		
<b>N°</b>	<b>DAÑO</b>	<b>TOTAL DAÑO</b>
23	Losa dividida.	11
24	Grieta de durabilidad "D"	12
30	Parcheo (pequeño)	6
31	Pulimento de agregados.	13
36	Desconchamiento.	10
39	Descascaramiento de junta	10
<b>TOTAL DAÑO EN TRAMO 14</b>		<b>62</b>

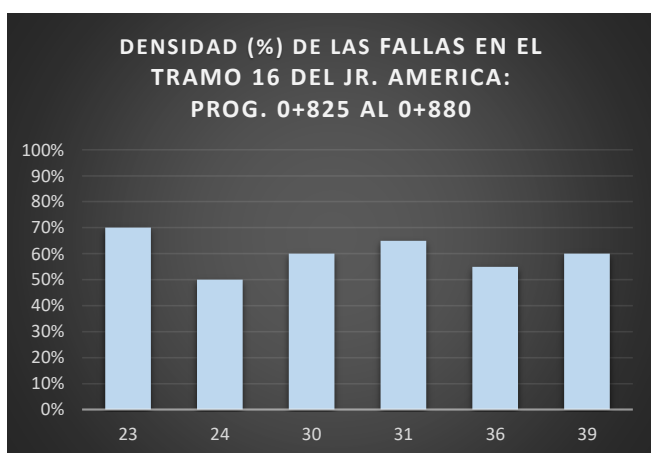
### Resumen de fallas del tramo

<b>FALLAS EN PAVIMENTO RIGIDO: JR. AMERICA - TRAMO 16: PROG. 0+825 - 0+880</b>		
<b>N°</b>	<b>DAÑO</b>	<b>TOTAL DAÑO</b>
23	Losa dividida.	14
24	Grieta de durabilidad "D"	10
30	Parcheo (pequeño)	12
31	Pulimento de agregados.	13
36	Desconchamiento.	11
39	Descascaramiento de junta	12
<b>TOTAL DAÑO EN TRAMO 16</b>		<b>72</b>

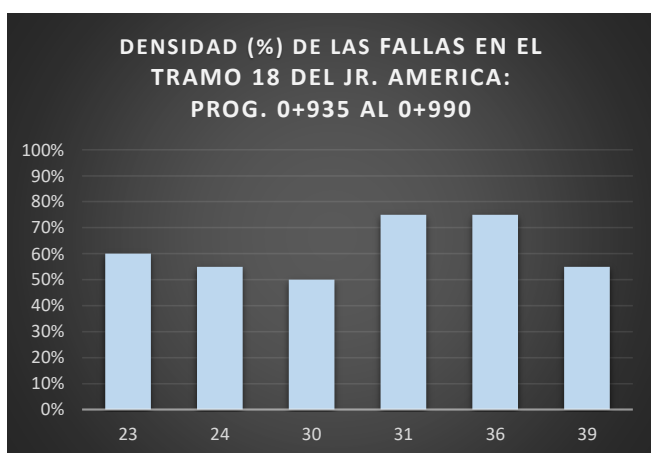
### Resumen de fallas del tramo

<b>FALLAS EN PAVIMENTO RIGIDO: JR. AMERICA - TRAMO 18: PROG. 0+935 - 0+990</b>		
<b>N°</b>	<b>DAÑO</b>	<b>TOTAL DAÑO</b>
23	Losa dividida.	12
24	Grieta de durabilidad "D"	11
30	Parcheo (pequeño)	10
31	Pulimento de agregados.	15
36	Desconchamiento.	15
39	Descascaramiento de junta	11
<b>TOTAL DAÑO EN TRAMO 18</b>		<b>74</b>

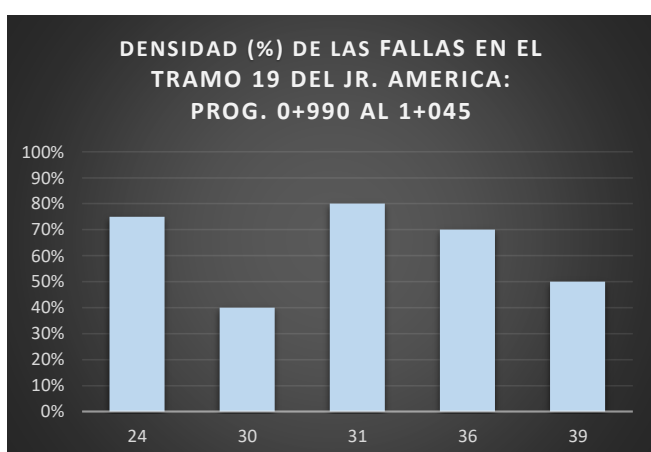
### Resumen de fallas del tramo

<b>FALLAS EN PAVIMENTO RIGIDO: JR. AMERICA - TRAMO 19: PROG. 0+990 - 1+045</b>		
<b>N°</b>	<b>DAÑO</b>	<b>TOTAL DAÑO</b>
24	Grieta de durabilidad "D"	15
30	Parcheo (pequeño)	8
31	Pulimento de agregados.	16
36	Desconchamiento.	14
39	Descascaramiento de junta	10
<b>TOTAL DAÑO EN TRAMO 19</b>		<b>63</b>

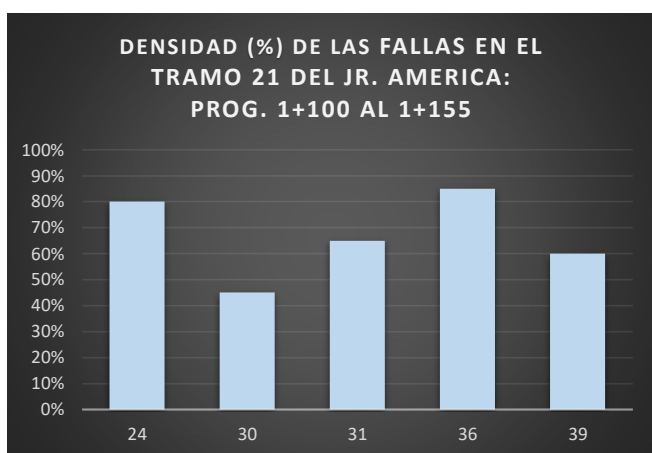
### Resumen de fallas del tramo

<b>FALLAS EN PAVIMENTO RIGIDO: JR. AMERICA - TRAMO 21: PROG. 1+100 - 1+155</b>		
<b>N°</b>	<b>DAÑO</b>	<b>TOTAL DAÑO</b>
24	Grieta de durabilidad "D"	16
30	Parcheo (pequeño)	9
31	Pulimento de agregados.	13
36	Desconchamiento.	17
39	Descascaramiento de junta	12
<b>TOTAL DAÑO EN TRAMO 21</b>		<b>67</b>

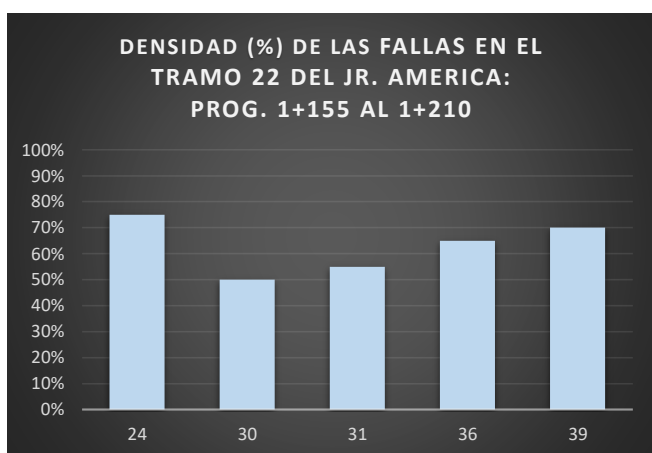
### Resumen de fallas del tramo

<b>FALLAS EN PAVIMENTO RIGIDO: JR. AMERICA - TRAMO 22: PROG. 1+155 - 1+210</b>		
<b>N°</b>	<b>DAÑO</b>	<b>TOTAL DAÑO</b>
24	Grieta de durabilidad "D"	15
30	Parcheo (pequeño)	10
31	Pulimento de agregados.	11
36	Desconchamiento.	13
39	Descascaramiento de junta	14
<b>TOTAL DAÑO EN TRAMO 22</b>		<b>63</b>

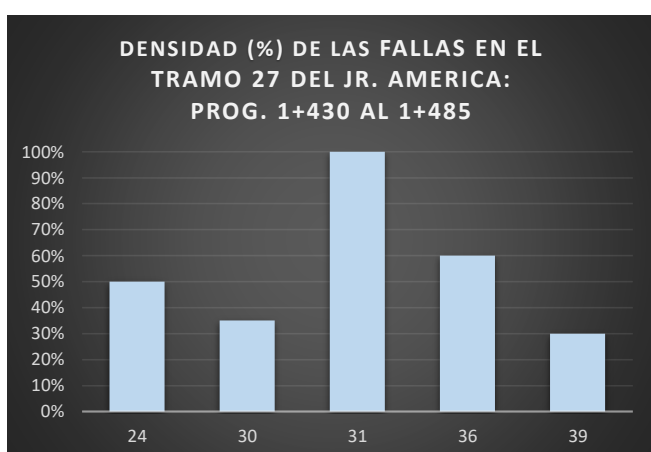
### Resumen de fallas del tramo

<b>FALLAS EN PAVIMENTO RIGIDO: JR. AMERICA - TRAMO 27: PROG. 1+430 - 1+485</b>		
<b>N°</b>	<b>DAÑO</b>	<b>TOTAL DAÑO</b>
24	Grieta de durabilidad "D"	10
30	Parcheo (pequeño)	7
31	Pulimento de agregados.	20
36	Desconchamiento.	12
39	Descascaramiento de junta	6
<b>TOTAL DAÑO EN TRAMO 27</b>		<b>55</b>

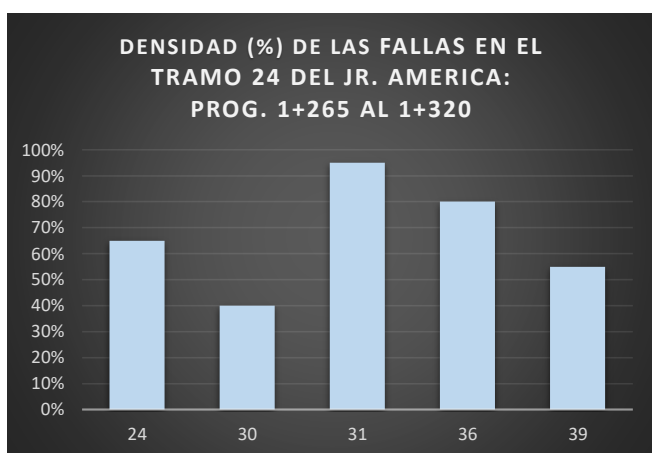
### Resumen de fallas del tramo

<b>FALLAS EN PAVIMENTO RIGIDO: JR. AMERICA - TRAMO 24: PROG. 1+265 - 1+320</b>		
<b>N°</b>	<b>DAÑO</b>	<b>TOTAL DAÑO</b>
24	Grieta de durabilidad "D"	13
30	Parcheo (pequeño)	8
31	Pulimento de agregados.	19
36	Desconchamiento.	16
39	Descascaramiento de junta	11
<b>TOTAL DAÑO EN TRAMO 24</b>		<b>67</b>

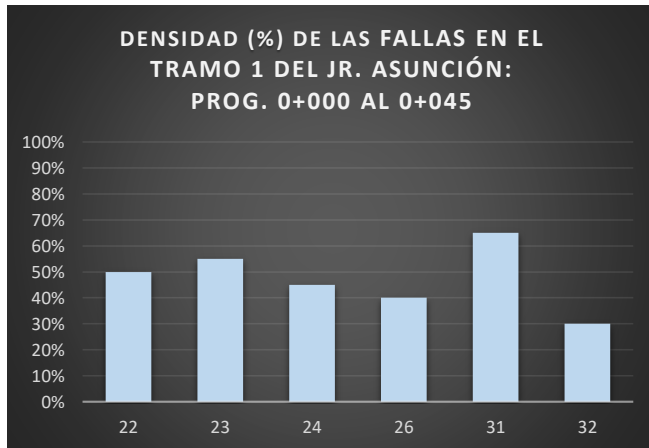
**Resumen de fallas del tramo**

<b>FALLAS EN PAVIMENTO RIGIDO: JR. ASUNCIÓN - TRAMO 1: PROG.0+000 - 0+045</b>		
<b>N°</b>	<b>DAÑO</b>	<b>TOTAL DAÑO</b>
22	Grieta en esquina.	10
23	Losa dividida.	11
24	Grieta de durabilidad "D"	9
26	Sello de junta.	8
31	Pulimento de agregados.	13
32	Popouts.	6
<b>TOTAL DAÑO EN TRAMO 1</b>		<b>57</b>

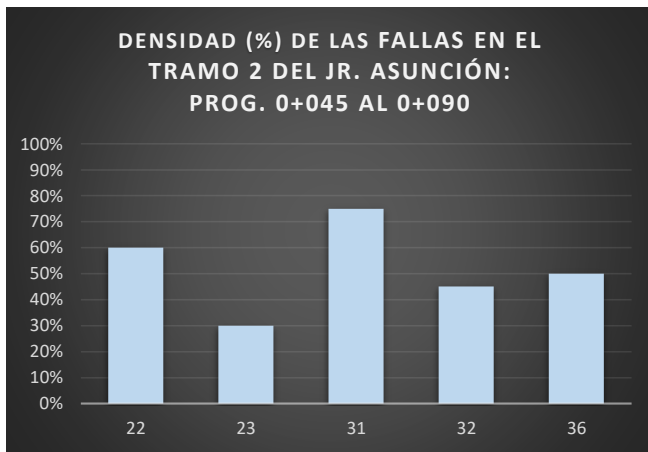
**Resumen de fallas del tramo**

<b>FALLAS EN PAVIMENTO RIGIDO: JR. ASUNCIÓN - TRAMO 2: PROG. 0+045 - 0+090</b>		
<b>N°</b>	<b>DAÑO</b>	<b>TOTAL DAÑO</b>
22	Grieta en esquina.	12
23	Losa dividida.	6
31	Pulimento de agregados.	15
32	Popouts.	9
36	Desconchamiento.	10
<b>TOTAL DAÑO EN TRAMO 2</b>		<b>52</b>

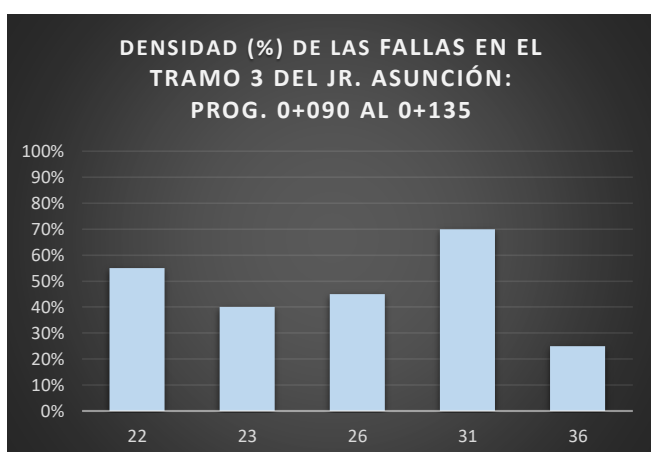
### Resumen de fallas del tramo

<b>FALLAS EN PAVIMENTO RIGIDO: JR. ASUNCIÓN - TRAMO 3: PROG. 0+090 - 0+135</b>		
<b>N°</b>	<b>DAÑO</b>	<b>TOTAL DAÑO</b>
22	Grieta en esquina.	11
23	Losa dividida.	8
26	Sello de junta.	9
31	Pulimento de agregados.	14
36	Desconchamiento.	5
<b>TOTAL DAÑO EN TRAMO 3</b>		<b>47</b>

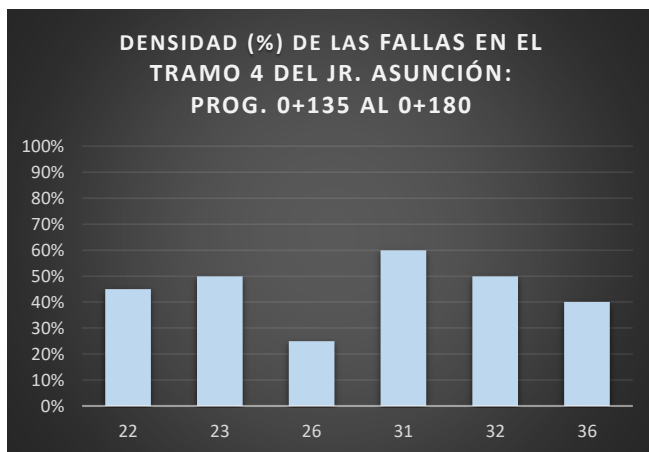
### Resumen de fallas del tramo

<b>FALLAS EN PAVIMENTO RIGIDO: JR. ASUNCIÓN - TRAMO 4: PROG. 0+135 - 0+180</b>		
<b>N°</b>	<b>DAÑO</b>	<b>TOTAL DAÑO</b>
22	Grieta en esquina.	9
23	Losa dividida.	10
26	Sello de junta.	5
31	Pulimento de agregados.	12
32	Popouts.	10
36	Desconchamiento.	8
<b>TOTAL DAÑO EN TRAMO 4</b>		<b>54</b>

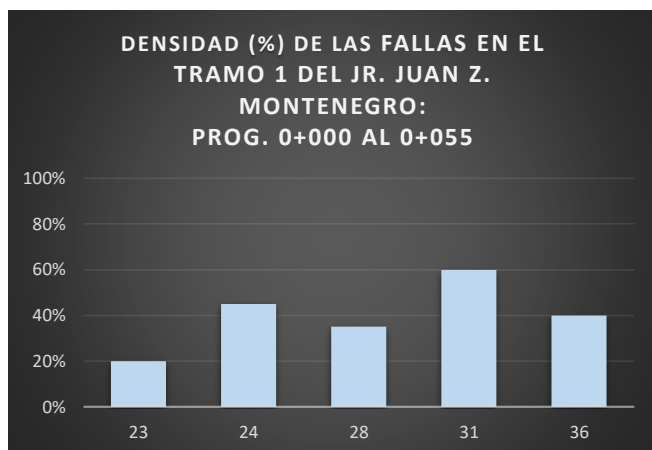
FALLAS EN PAVIMENTO RIGIDO: JR. JUAN Z. MONTENEGRO - TRAMO 1: PROG.0+000 - 0+055		
N°	DAÑO	TOTAL DAÑO
23	Losa dividida.	4
24	Grieta de durabilidad "D"	9
28	Grieta lineal.	7
31	Pulimento de agregados.	12
36	Desconchamiento.	8
<b>TOTAL DAÑO EN TRAMO 1</b>		<b>40</b>

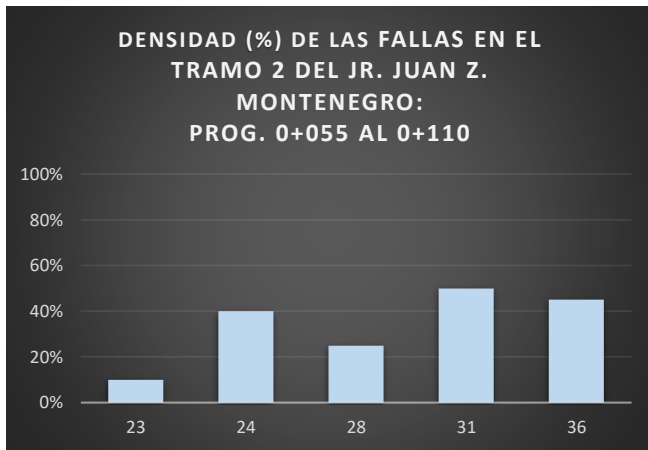
FALLAS EN PAVIMENTO RÍGIDO: JR. JUAN Z. MONTENEGRO - TRAMO 2: PROG. 0+055 - 0+110		
N°	DAÑO	TOTAL DAÑO
23	Losa dividida.	2
24	Grieta de durabilidad "D"	8
28	Grieta lineal.	5
31	Pulimento de agregados.	10
36	Desconchamiento.	9
<b>TOTAL DAÑO EN TRAMO 2</b>		<b>34</b>

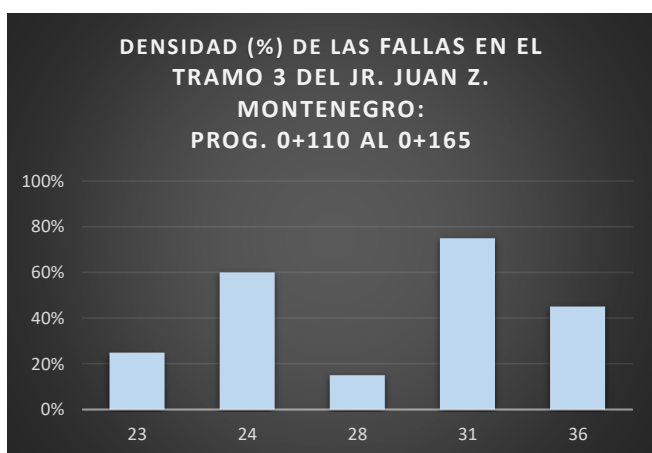
FALLAS EN PAVIMENTO RÍGIDO: JR. JUAN Z. MONTENEGRO - TRAMO 3: PROG. 0+110 - 0+165		
N°	DAÑO	TOTAL DAÑO
23	Losa dividida.	5
24	Grieta de durabilidad "D"	12
28	Grieta lineal.	3
31	Pulimento de agregados.	15
36	Desconchamiento.	9
<b>TOTAL DAÑO EN TRAMO 3</b>		<b>44</b>

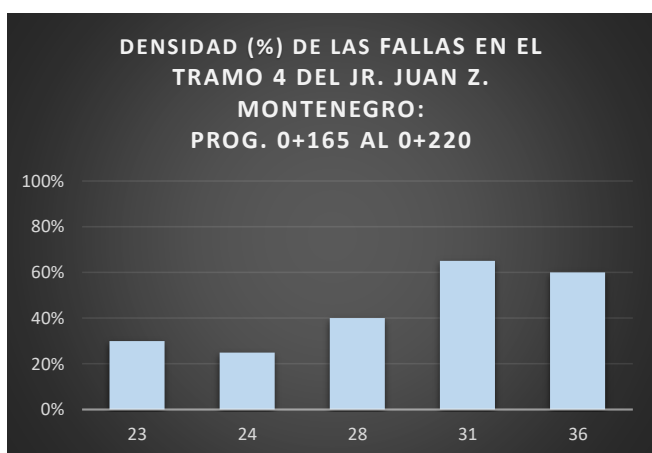
FALLAS EN PAVIMENTO RÍGIDO: JR. JUAN Z. MONTENEGRO - TRAMO 4: PROG. 0+165 - 0+220		
N°	DAÑO	TOTAL DAÑO
23	Losa dividida.	6
24	Grieta de durabilidad "D"	5
28	Grieta lineal.	8
31	Pulimento de agregados.	13
36	Desconchamiento.	12
<b>TOTAL DAÑO EN TRAMO 4</b>		<b>44</b>

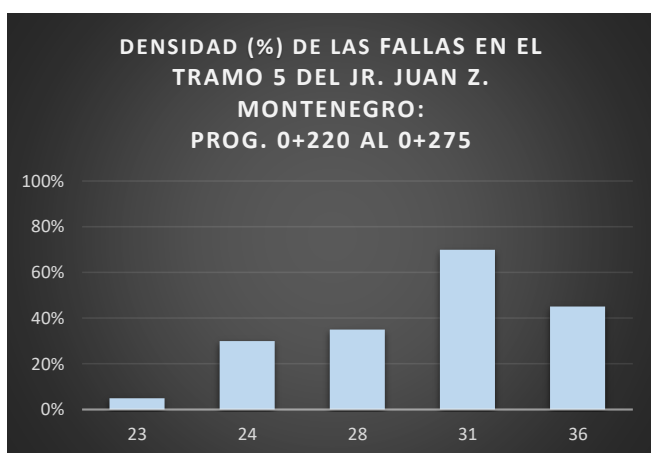
FALLAS EN PAVIMENTO RÍGIDO: JR. JUAN Z. MONTENEGRO - TRAMO 5: PROG. 0+220 - 0+275		
N°	DAÑO	TOTAL DAÑO
23	Losa dividida.	1
24	Grieta de durabilidad "D"	6
28	Grieta lineal.	7
31	Pulimento de agregados.	14
36	Desconchamiento.	9
<b>TOTAL DAÑO EN TRAMO 5</b>		<b>37</b>

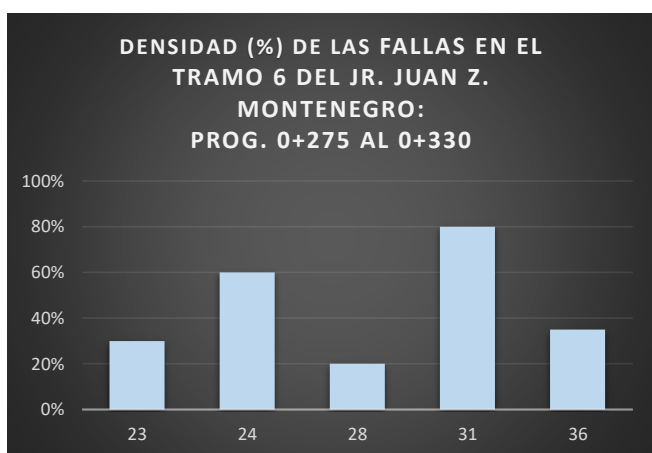
FALLAS EN PAVIMENTO RÍGIDO: JR. JUAN Z. MONTENEGRO - TRAMO 6: PROG. 0+275 - 0+330		
N°	DAÑO	TOTAL DAÑO
23	Losa dividida.	6
24	Grieta de durabilidad "D"	12
28	Grieta lineal.	4
31	Pulimento de agregados.	16
36	Desconchamiento.	7
<b>TOTAL DAÑO EN TRAMO 6</b>		<b>45</b>

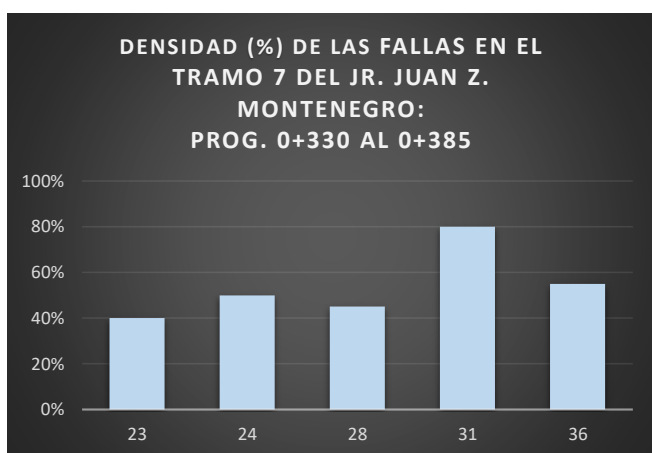
FALLAS EN PAVIMENTO RÍGIDO: JR. JUAN Z. MONTENEGRO - TRAMO 7: PROG. 0+330 - 0+385		
N°	DAÑO	TOTAL DAÑO
23	Losa dividida.	8
24	Grieta de durabilidad "D"	10
28	Grieta lineal.	9
31	Pulimento de agregados.	16
36	Desconchamiento.	11
<b>TOTAL DAÑO EN TRAMO 7</b>		<b>54</b>

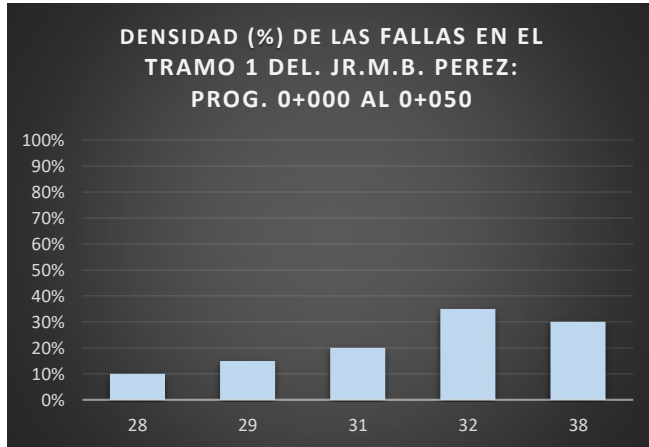
<b>FALLAS EN PAVIMENTO RIGIDO: JR. M.B. PEREZ - TRAMO 1: PROG. 0+000 - 0+050</b>		
<b>N°</b>	<b>DAÑO</b>	<b>TOTAL DAÑO</b>
28	Grieta lineal.	2
29	Parqueo (Grande)	3
31	Pulimento de agregados.	4
32	Popouts.	7
38	Descascaramiento de esquina.	6
<b>TOTAL DAÑO EN TRAMO 1</b>		<b>22</b>

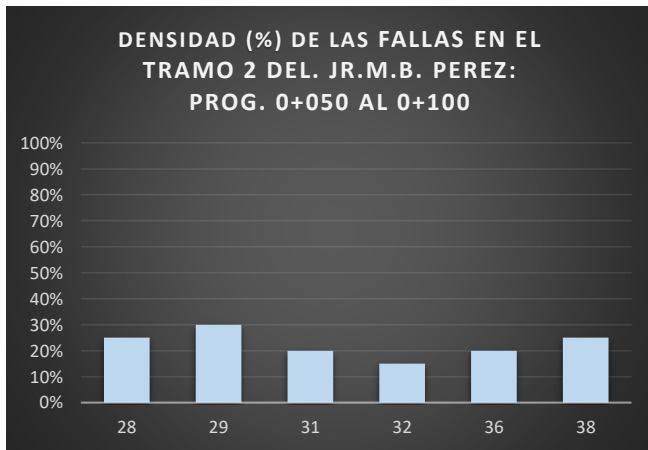
<b>FALLAS EN PAVIMENTO RIGIDO: JR. M.B. PEREZ - TRAMO 2: PROG. 0+050 - 0+100</b>		
<b>N°</b>	<b>DAÑO</b>	<b>TOTAL DAÑO</b>
28	Grieta lineal.	5
29	Parcheo (Grande)	6
31	Pulimento de agregados.	4
32	Popouts.	3
36	Desconchamiento.	4
38	Descascaramiento de esquina.	5
<b>TOTAL DAÑO EN TRAMO 2</b>		<b>27</b>
