**UNIVERSIDAD CÉSAR VALLEJO**

**Evaluación superficial de pavimento rígido, mediante el método PCI  
del Casco Urbano de Cutervo, Cajamarca, 2021**

**TESIS PARA OBTENER EL TÍTULO PROFESIONAL DE:**

CHICLAYO – PERÚ

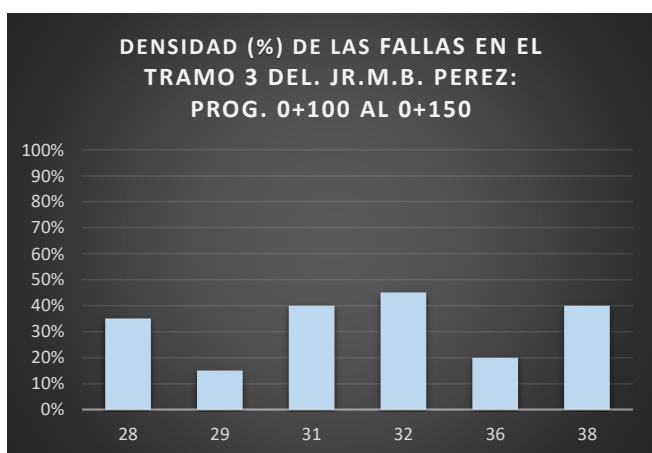
### Resumen de fallas del tramo

<b>FALLAS EN PAVIMENTO RIGIDO: JR. M.B. PEREZ - TRAMO 3: PROG. 0+100 - 0+150</b>		
<b>N°</b>	<b>DAÑO</b>	<b>TOTAL DAÑO</b>
28	Grieta lineal.	7
29	Parcheo (Grande)	3
31	Pulimento de agregados.	8
32	Popouts.	9
36	Desconchamiento.	4
38	Descascaramiento de esquina.	8
<b>TOTAL DAÑO EN TRAMO 3</b>		<b>39</b>

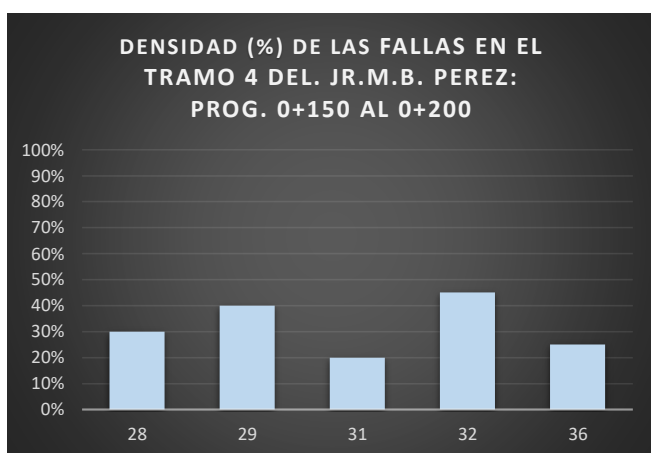
### Resumen de fallas del tramo

<b>FALLAS EN PAVIMENTO RIGIDO: JR. M.B. PEREZ- TRAMO 4: PROG. 0+150 - 0+200</b>		
<b>N°</b>	<b>DAÑO</b>	<b>TOTAL DAÑO</b>
28	Grieta lineal.	6
29	Parcheo (Grande)	8
31	Pulimento de agregados.	4
32	Popouts.	9
36	Desconchamiento.	5
38	Descascaramiento de esquina.	7
<b>TOTAL DAÑO EN 4</b>		<b>39</b>

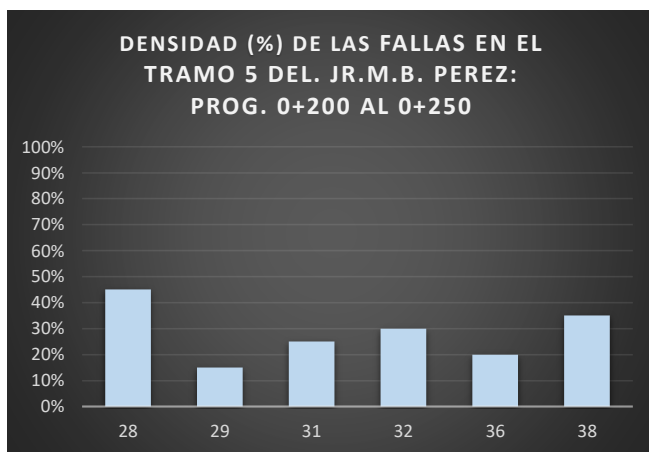
**Resumen de fallas del tramo**

FALLAS EN PAVIMENTO RIGIDO: JR. M.B. PEREZ - TRAMO 5: PROG.0+200 - 0+250		
N°	DAÑO	TOTAL DAÑO
28	Grieta lineal.	9
29	Parcheo (Grande)	3
31	Pulimento de agregados.	5
32	Popouts.	6
36	Desconchamiento.	4
38	Descascaramiento de esquina.	7
<b>TOTAL DAÑO EN TRAMO 5</b>		<b>34</b>

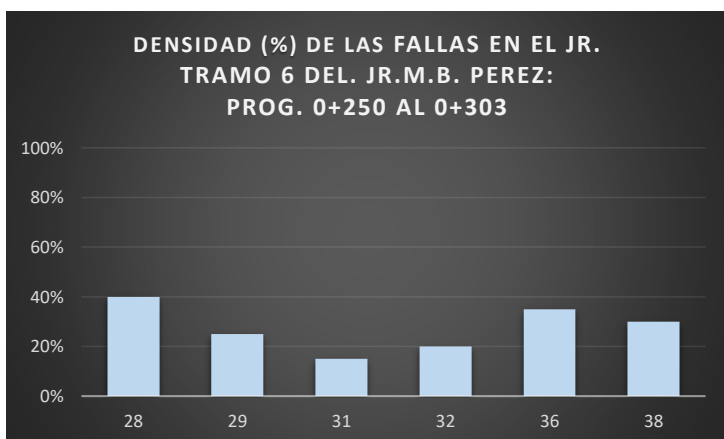
### Resumen de fallas del tramo

<b>FALLAS EN PAVIMENTO RIGIDO: JR. M.B. PEREZ - TRAMO 6: PROG. 0+250 - 0+303</b>		
<b>N°</b>	<b>DAÑO</b>	<b>TOTAL DAÑO</b>
28	Grieta lineal.	8
29	Parcheo (Grande)	5
31	Pulimento de agregados.	3
32	Popouts.	4
36	Desconchamiento.	7
38	Descascaramiento de esquina.	6
<b>TOTAL DAÑO EN TRAMO 6</b>		<b>33</b>

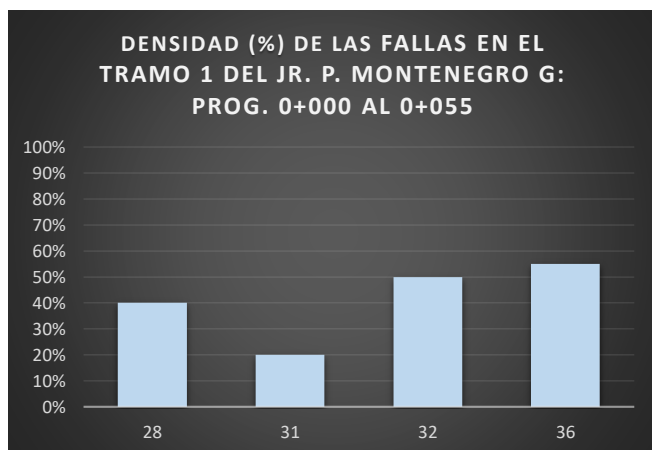
### Resumen de fallas del tramo

FALLAS EN PAV. RIGIDO: JR. P. MONTENEGRO G - TRAMO 1: PROG.0+000 - 0+055		
N°	DAÑO	TOTAL DAÑO
28	Grieta lineal.	8
31	Pulimento de agregados.	4
32	Popouts.	10
36	Desconchamiento.	11
<b>TOTAL DAÑO EN TRAMO 1</b>		<b>33</b>

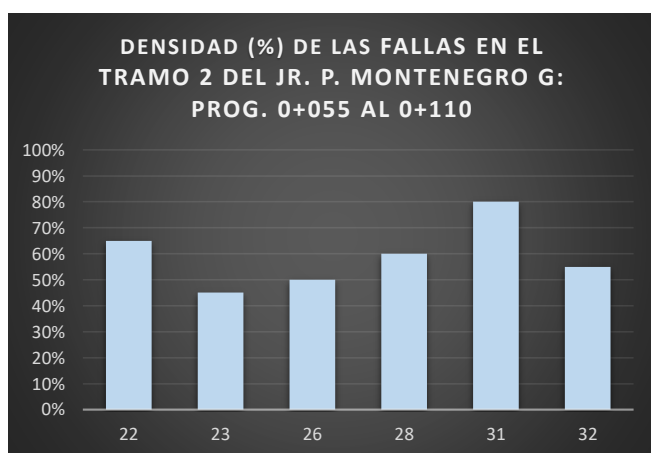
### Resumen de fallas del tramo

<b>FALLAS EN PAV. RIGIDO: JR. P. MONTENEGRO G - TRAMO 2: PROG. 0+055 - 0+110</b>		
<b>N°</b>	<b>DAÑO</b>	<b>TOTAL DAÑO</b>
22	Grieta en esquina.	13
23	Losa dividida.	9
26	Sello de junta.	10
28	Grieta lineal.	12
31	Pulimento de agregados.	16
32	Popouts.	11
<b>TOTAL DAÑO EN TRAMO 2</b>		<b>71</b>

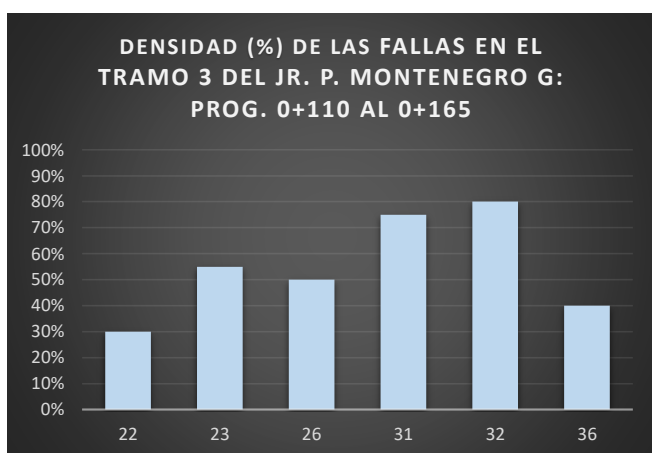
### Resumen de fallas del tramo

<b>FALLAS EN PAV RIGIDO: JR. P. MONTENEGRO G - TRAMO 3: PROG. 0+110 - 0+165</b>		
<b>N°</b>	<b>DAÑO</b>	<b>TOTAL DAÑO</b>
22	Grieta en esquina.	6
23	Losa dividida.	11
26	Sello de junta.	10
31	Pulimento de agregados.	15
32	Popouts.	16
36	Desconchamiento.	8
<b>TOTAL DAÑO EN TRAMO 3</b>		<b>66</b>

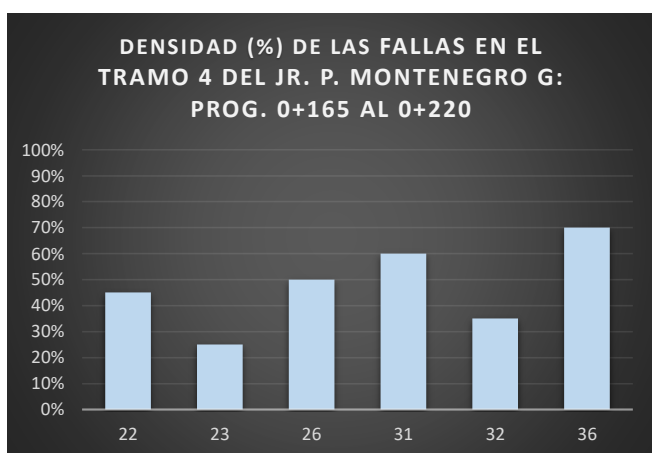
### Resumen de fallas del tramo

<b>FALLAS EN PAV. RIGIDO: JR. P. MONTENEGRO G - TRAMO 4: PROG. 0+165 - 0+220</b>		
<b>N°</b>	<b>DAÑO</b>	<b>TOTAL DAÑO</b>
22	Grieta en esquina.	9
23	Losa dividida.	5
26	Sello de junta.	10
31	Pulimento de agregados.	12
32	Popouts.	7
36	Desconchamiento.	14
<b>TOTAL DAÑO EN TRAMO 4</b>		<b>57</b>

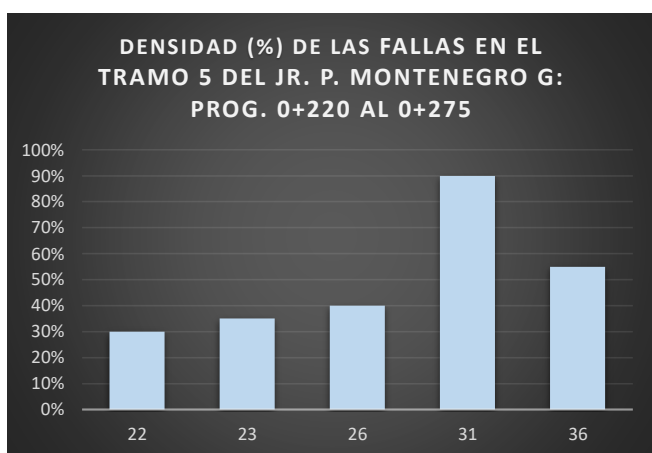
### Resumen de fallas del tramo

<b>FALLAS EN PAV. RIGIDO: JR. P. MONTENEGRO G - TRAMO 5: PROG. 0+220 - 0+275</b>		
<b>N°</b>	<b>DAÑO</b>	<b>TOTAL DAÑO</b>
22	Grieta en esquina.	6
23	Losa dividida.	7
26	Sello de junta.	8
31	Pulimento de agregados.	18
36	Desconchamiento.	11
<b>TOTAL DAÑO EN TRAMO 5</b>		<b>50</b>

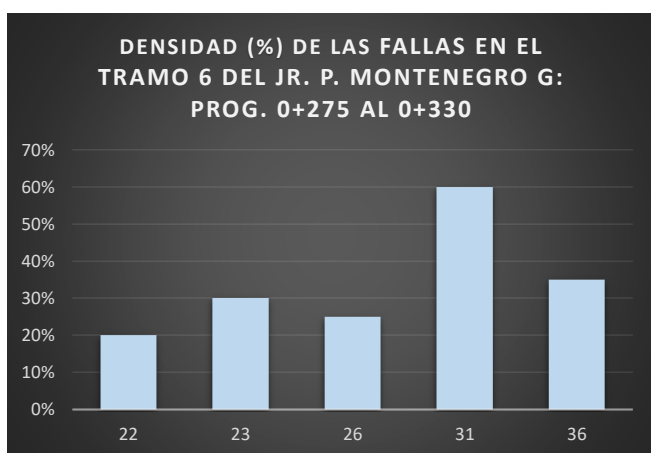
### Resumen de fallas del tramo

<b>FALLAS EN PAV. RIGIDO: JR. P. MONTENEGRO G - TRAMO 6: PROG. 0+275 - 0+330</b>		
<b>N°</b>	<b>DAÑO</b>	<b>TOTAL DAÑO</b>
22	Grieta en esquina.	4
23	Losa dividida.	6
26	Sello de junta.	5
31	Pulimento de agregados.	12
36	Desconchamiento.	7
<b>TOTAL DAÑO EN TRAMO 6</b>		<b>34</b>
