“Evaluación de patologías aplicando la metodología PCI en el pavimento flexible de la Av. Tacna – Castilla – Piura - 2022”

TESIS PARA OBTENER EL TÍTULO PROFESIONAL DE:

Ingeniera Civil

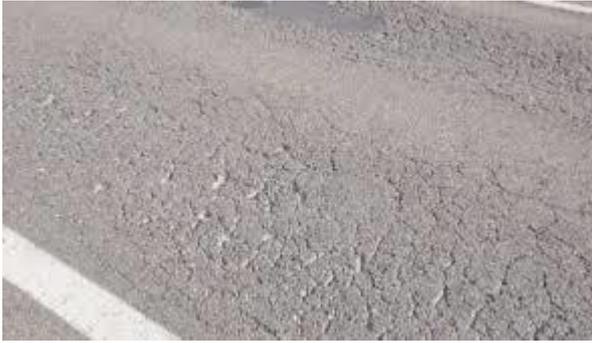
Figura 3: *Patología por fatiga.*

Patología por fatiga. Este tipo de patologías son las más comunes, son ocasionadas debido al paso del tiempo, falta de mantenimiento y las cargas que soportan los pavimentos, entre este grupo se pueden observar patologías como degradación estructural, pérdida de resistencia y acumulación de deformaciones. Además de estas existen otros grupos de fallas como lo son la desintegración de material y la fracturación.
