Evaluación de las patologías del cerco perimétrico de la Institución  
Educativa Víctor Raúl Haya de la Torre, Sullana – 2022.

**TESIS PARA OBTENER EL TÍTULO PROFESIONAL DE:**

**INGENIERO CIVIL**

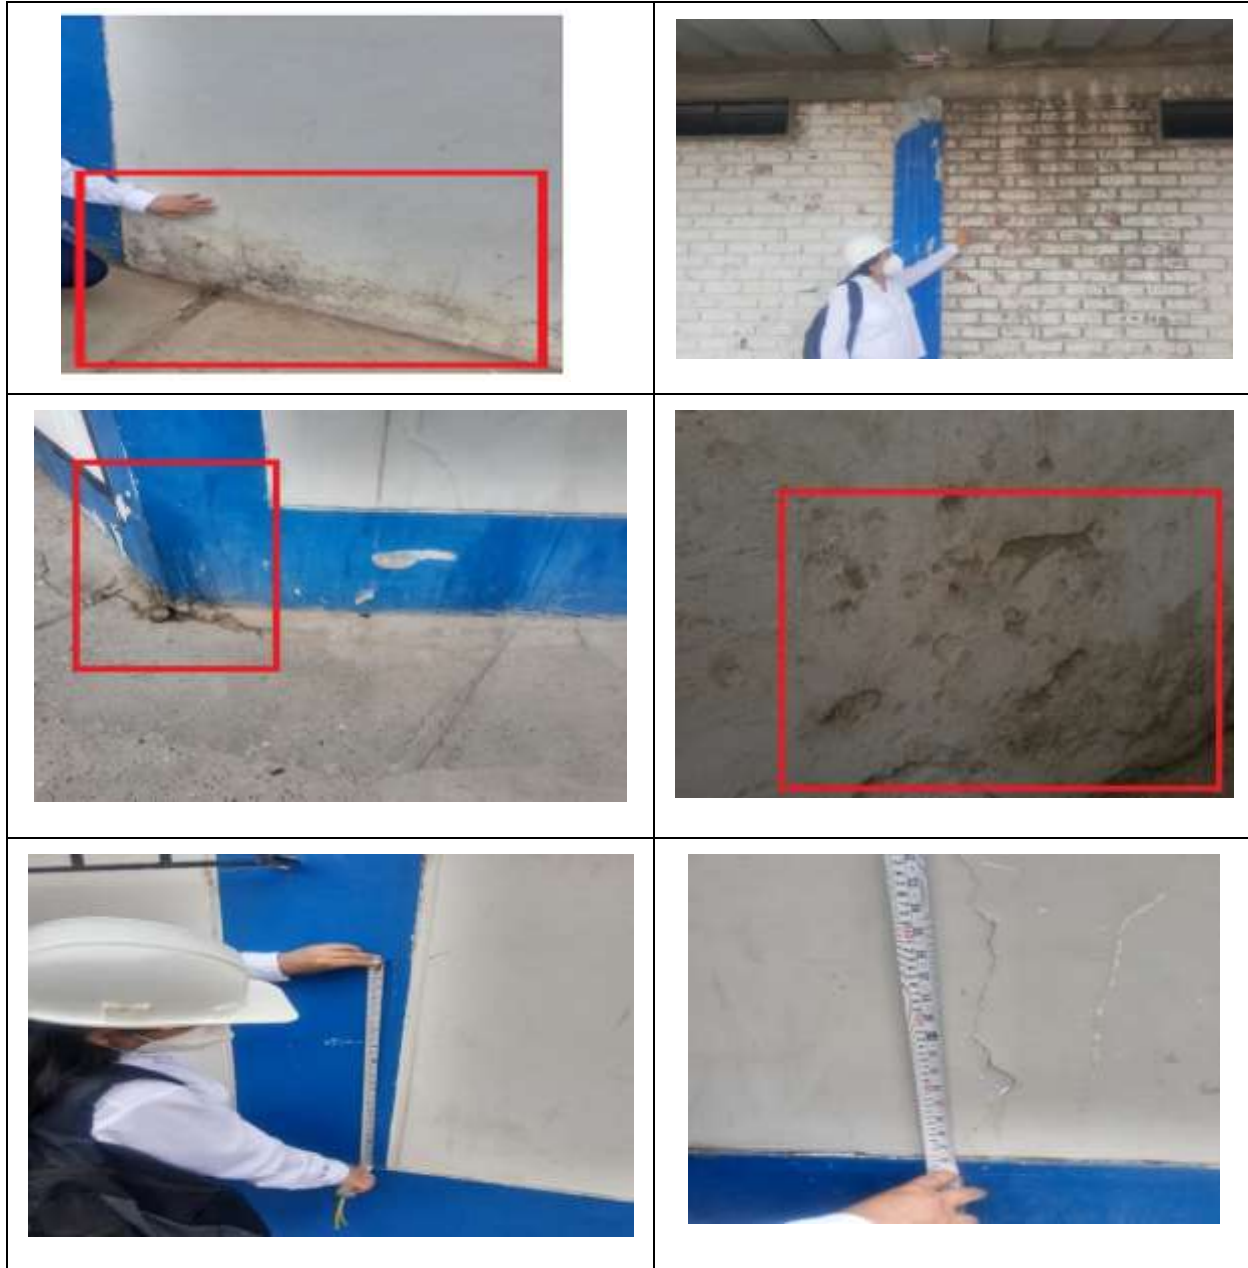
Cuadro de unidades de muestra a reparar

Por último, el tercer objetivo fue diseñar la propuesta de mejoramiento y tratamiento para las patologías encontradas en base a los resultados alcanzados. Las unidades muestrales que se pueden tratar y mejorar son las unidades 1, 2, 3, 4, 5, 6, 7, 8, 9, y 10, que tienen afectación leve, como lo muestra el cuadro Resumen de unidades de muestra a reparar. Las unidades 11 y 12 son las más críticas y no se pueden reparar, necesitan intervención, demolición y reparación; ya que se ha modificado su estructura, su uso y sus cargas actuantes; siendo un riesgo inminente para los estudiantes.

**Método de reparación en grietas y erosión:** Picar con un cincel o rotomartillo todo el material alrededor del área afectada con fisuras o erosión, limpiar el polvo con una brocha de mano y lavar la superficie con abundante agua; dejar secar para luego aplicar un aditivo epóxico que nos permita una mejor adherencia entre concreto nuevo y concreto viejo, hacer una mezcla de cemento con arena en proporción de 1:3 adicionando agua; luego rellenar la parte afectada, dejar fraguar y pintar. En lo posible se pueden usar morteros industrializados. Además se recomienda un mantenimiento periódico en el total de las unidades muestrales.

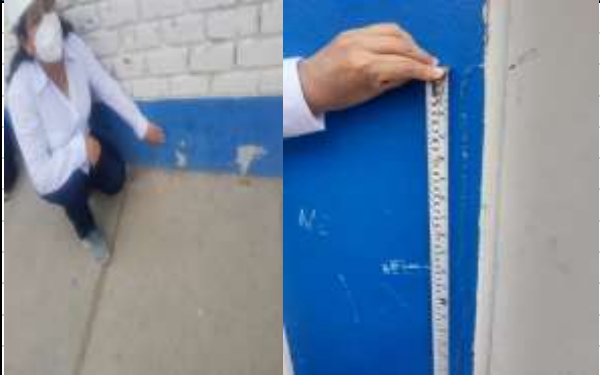
**MUESTRA “2”**

1. HUMEDAD					
2. EROSIÓN					
3. SUCIEDAD					
4. GRIETAS		DESCRIPCIÓN			
5. FISURAS		LEVE %	0 A 30		
6. DESPRENDIMIENTOS		MODERAD. %	> 30 A 60		
7. EFLORESCENCIA		SEVERO %	> 60 A 100		
DATOS GENERALES DE LA ESTRUCTURA			PLANO DE ÁREA A EVALUAR		
TIPO DE ESTRUCTURA					
OBRA CIVIL	EDIF. VIV.	EDIF. PÚBLIC.	INDUSTRIA	OTRO	
		X			
COMPOSICIÓN DE LA ESTRUCTURA					
ACERO	CONC. ARM.	ALBAÑILERÍA	MIXTA	OTRA	
			X		
ELEMENTO ESTRUCTURAL					
CIMIENTO	SOBRECIMI.	MURO	VIGA	COLUMNA	
	X	X	X	X	
TIPO DE PATOLOGÍA ENCONTRADO					
FISURAS EN COLUMNA		EROSIÓN EN SOBRECIMIENTO			
ÁREA TOTAL DE LA MUESTRA (m2)		30			
		m2	%		
% ÁREA AFECTADA		1.025	3.42%		
% ÁREA NO AFECTADA		28.975	96.58%		
NIVEL DE SEVERIDAD		LEVE

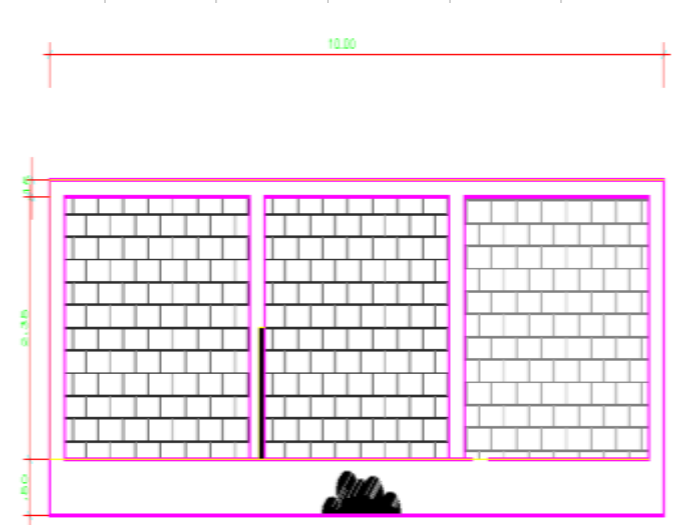
TOTAL DE ELEMENTOS AFECTADOS EN UNIDAD MUESTRAL NUMERO 2				
ELEMENTO	ÁREA TOTAL M2	ÁREA AFECTADA M2	% ÁREA AFECTADA	% ÁREA NO AFECTADA
VIGAS	1.5	0.00	0.00%	5.00%
COLUMNAS	2.35	0.19	0.62%	7.22%
MUROS	21.15	0.00	0.00%	70.50%
SOBRECIMI.	5	0.84	2.80%	13.87%
RESULTADO	30	1.03	3.42%	96.58%

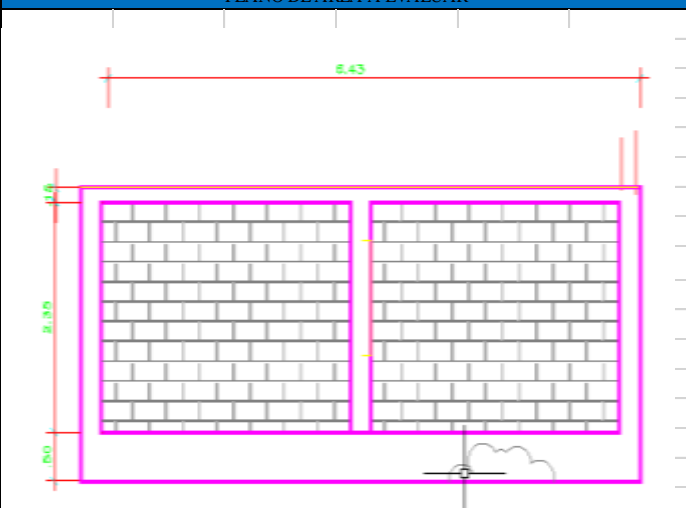
TOTAL DE ELEMENTOS AFECTADOS EN UNIDAD MUESTRAL NUMERO 3				
ELEMENTO	ÁREA TOTAL M2	ÁREA AFERCTADA M2	% ÁREA AFECTADA	%ÁREA NO AFECTADA
VIGAS	0.9645	0.00	0.00%	5.00%
COLUMNAS	1.7625	0.41	2.10%	7.04%
MUROS	13.348	0.00	0.00%	69.20%
SOBRECIM.	3.215	0.15	0.78%	15.89%
RESULTADO	19.29	0.56	2.88%	97.12%

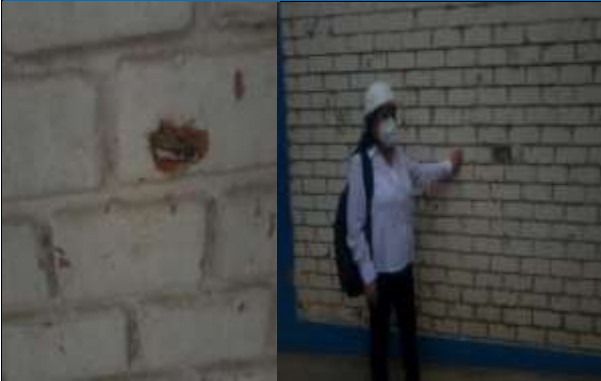
**MUESTRA “5”**

1. HUMEDAD					
2. EROSIÓN					
3. SUCIEDAD					
4. GRIETAS					
5. FISURAS		LEVE %	0 A 30		
6. DESPRENDIMIENTOS		MODERAD. %	> 30 A 60		
7. EFLORESCENCIA		SEVERO %	> 60 A 100		
DATOS GENERALES DE LA ESTRUCTURA			PLANO DE ÁREA A EVALUAR		
TIPO DE ESTRUCTURA					
OBRA CIVIL	EDIF. VIV.	EDIF. PÚBLIC.	INDUSTRIA	OTRO	
		X			
COMPOSICIÓN DE LA ESTRUCTURA					
ACERO	CONC. ARM.	ALBAÑILERÍA	MIXTA	OTRA	
			X		
ELEMENTO ESTRUCTURAL					
CIMIENTO	SOBRECIMI.	MURO	VIGA	COLUMNA	
	X	X	X	X	
TIPO DE PATOLOGÍA ENCONTRADO					
EROSIÓN		DESGASTE EN LADRILLO			
ÁREA TOTAL DE LA MUESTRA (m2)		23.1			
		m2	%		
% ÁREA AFECTADA		2.0736	8.98%		
% ÁREA NO AFECTADA		21.0264	91.02%		
NIVEL DE SEVERIDAD		LEVE

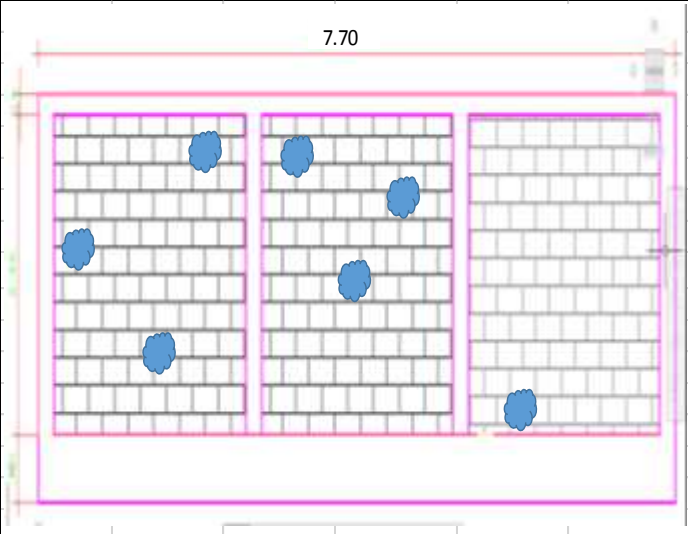
TOTAL DE ELEMENTOS AFECTADOS EN UNIDAD MUESTRAL NÚMERO 5				
ELEMENTO	ÁREA TOTAL M2	ÁREA AFECTADA M2	% ÁREA AFECTADA	%ÁREA NO AFECTADA
VIGAS	1.155	0.00	0.00%	5.00%
COLUMNAS	2.35	0.00	0.00%	10.17%
MUROS	15.745	2.07	8.98%	59.18%
SOBRECIMI.	3.85	0.00	0.00%	16.67%
RESULTADO	23.1	2.07	8.98%	91.02%

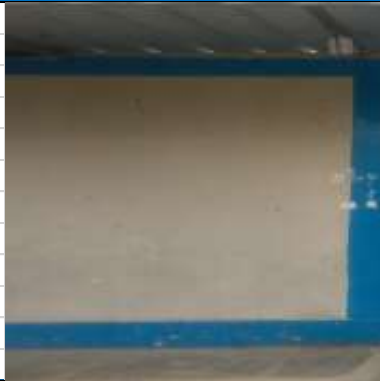
**MUESTRA “6”**

DESCRIPCIÓN		LEVE %	0 A 30	MODERAD. %	> 30 A 60	SEVERO %	> 60 A 100
DESCRIPCIÓN											
LEVE %	0 A 30										
MODERAD. %	> 30 A 60										
SEVERO %	> 60 A 100										
2. EROSIÓN											
3. SUCIEDAD											
4. GRIETAS											
5. FISURAS											
6. DESPRENDIMIENTOS											
7. EFLORESCENCIA											
DATOS GENERALES DE LA ESTRUCTURA			PLANO DE ÁREA A EVALUAR								
TIPO DE ESTRUCTURA											
OBRA CIVIL	EDIF. VIV.	EDIF. PÚBLIC.	INDUSTRIA	OTRO							
		X									
COMPOSICIÓN DE LA ESTRUCTURA											
ACERO	CONC. ARM.	ALBAÑILERÍA	MIXTA	OTRA							
			X								
ELEMENTO ESTRUCTURAL											
CIMIENTO	SOBRECIMI.	MURO	VIGA	COLUMNA							
	X	X	X	X							
TIPO DE PATOLOGÍA ENCONTRADO											
NO PRESENTA											
ÁREA TOTAL DE LA MUESTRA (m2)		3.99									
		m2	%								
% ÁREA AFECTADA		0	0.00%								
% ÁREA NO AFECTADA		3.99	100.00%								
NIVEL DE SEVERIDAD		LEVE

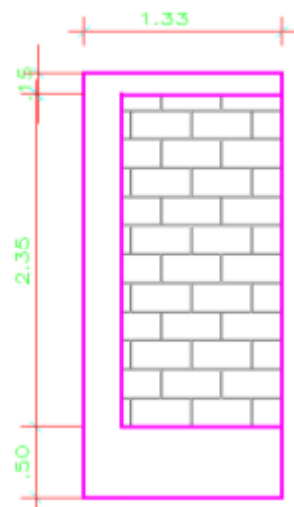
TOTAL DE ELEMENTOS AFECTADOS EN UNIDAD MUESTRAL NÚMERO 6				
ELEMENTO	ÁREA TOTAL M2	ÁREA AFECTADA M2	% ÁREA AFECTADA	%ÁREA NO AFECTADA
VIGAS	0.1995	0.00	0.00%	5.00%
COLUMNAS	0.5875	0.00	0.00%	14.72%
MUROS	2.538	0.00	0.00%	63.61%
SOBRECIMI.	0.665	0.00	0.00%	16.67%
RESULTADO	3.99	0.00	0.00%	100.00%

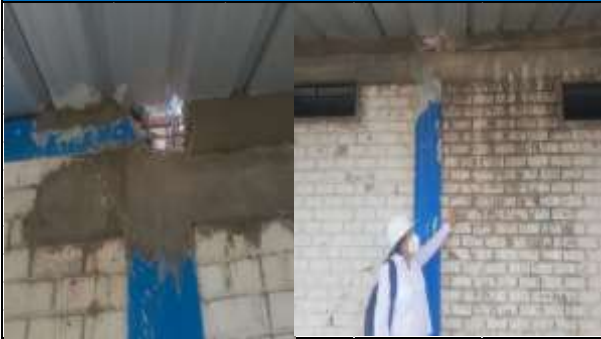
Tabla 10. Ficha de evaluación de la unidad de muestra "8"

X											
COMPOSICIÓN DE LA ESTRUCTURA													
ACERO	CONC. ARM.	ALBAÑILERÍA	MIXTA	OTRA									
			X										
ELEMENTO ESTRUCTURAL													
CIMIENTO	SOBRECIML.	MURO	VIGA	COLUMNA									
	X	X	X	X									
TIPO DE PATOLOGÍA ENCONTRADO													
EROSIÓN		SUCIEDAD											
DESGASTE													
ÁREA TOTAL DE LA MUESTRA (m2)			34.44										
			m2	%									
% ÁREA AFECTADA			2.3665	6.87%									
% ÁREA NO AFECTADA			32.0735	93.13%									
NIVEL DE SEVERIDAD			LEVE

TOTAL DE ELEMENTOS AFECTADOS EN UNIDAD MUESTRAL NÚMERO 8				
ELEMENTO	ÁREA TOTAL M2	ÁREA AFECTADA M2	% ÁREA AFECTADA	% ÁREA NO AFECTADA
VIGAS	2.87	0.06	0.18%	8.15%
COLUMNAS	2.8125	0.00	0.00%	8.17%
MUROS	23.0175	2.30	6.69%	60.14%
SOBRECIM.	5.74	0.00	0.00%	16.67%
RESULTADO	34.44	2.37	6.87%	93.13%

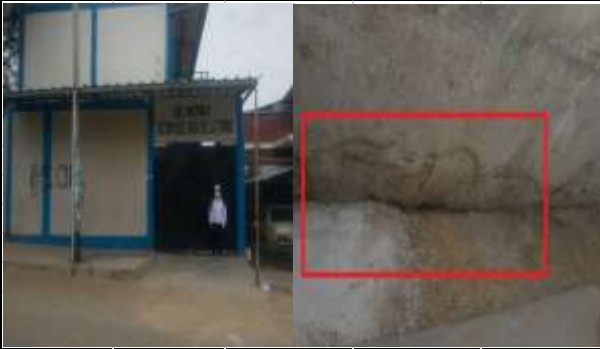
1. HUMEDAD				
2. EROSIÓN				
3. SUCIEDAD				
4. GRIETAS				
5. FISURAS		LEVE %	0 A 30	
6. DESPRENDIMIENTOS		MODERAD. %	> 30 A 60	
7. EFLORESCENCIA		SEVERO %	> 60 A 100	
DATOS GENERALES DE LA ESTRUCTURA		PLANO DE ÁREA A EVALUAR		
TIPO DE ESTRUCTURA				
OBRA CIVIL	EDIF. VIV.	EDIF. PÚBLIC.	INDUSTRIA	OTRO
		X		
COMPOSICIÓN DE LA ESTRUCTURA				
ACERO	CONC. ARM.	ALBAÑILERÍA	MIXTA	OTRA
			X	
ELEMENTO ESTRUCTURAL				
CIMIENTO	SOBRECIMI.	MURO	VIGA	COLUMNA
	X	X	X	X
TIPO DE PATOLOGÍA ENCONTRADO				
SUCIEDAD		EROSIÓN		
ÁREA TOTAL DE LA MUESTRA (m2)		16.65		
		m2	%	
% ÁREA AFECTADA		2.84	17.06%	
% ÁREA NO AFECTADA		13.81	82.94%	
NIVEL DE SEVERIDAD		LEVE

TOTAL DE ELEMENTOS AFECTADOS EN UNIDAD MUESTRAL NÚMERO 9				
ELEMENTO	ÁREA TOTAL M2	ÁREA AFERCTADA M2	% ÁREA AFECTADA	%ÁREA NO AFECTADA
VIGAS	1.3875	0.00	0.00%	8.33%
COLUMNAS	1.6875	0.00	0.00%	10.14%
MUROS	10.8	2.84	17.06%	47.81%
SOBRECIM.	2.775	0.00	0.00%	16.67%
RESULTADO	16.65	2.84	17.06%	82.94%

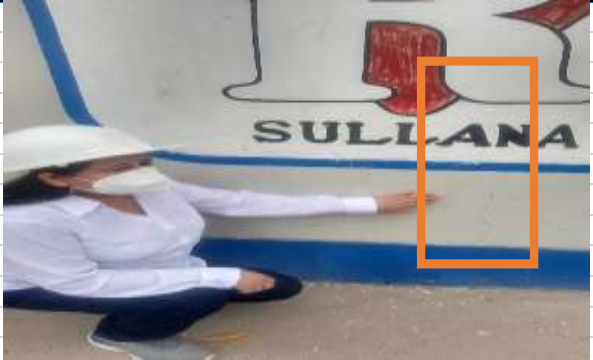
Tabla 12. Ficha de evaluación de la unidad de muestra "10"

1. HUMEDAD		DESCRIPCIÓN			
2. EROSIÓN					
3. SUCIEDAD					
4. GRIETAS					
5. FISURAS		LEVE %	0 A 30		
6. DESPRENDIMIENTOS		MODERAD. %	> 30 A 60		
7. EFLORESCENCIA		SEVERO %	> 60 A 100		
DATOS GENERALES DE LA ESTRUCTURA			PLANO DE ÁREA A EVALUAR		
TIPO DE ESTRUCTURA					
OBRA CIVIL	EDIF. VIV.	EDIF. PÚBLIC.	INDUSTRIA	OTRO	
		X			
COMPOSICIÓN DE LA ESTRUCTURA					
ACERO	CONC. ARM.	ALBAÑILERÍA	MIXTA	OTRA	
			X		
ELEMENTO ESTRUCTURAL					
CIMIENTO	SOBRECIMI.	MURO	VIGA	COLUMNA	
	X	X	X	X	
TIPO DE PATOLOGÍA ENCONTRADO					
FISURAS					
ÁREA TOTAL DE LA MUESTRA (m2)			10.95		
			m2	%	
% ÁREA AFECTADA			0.54	4.93%	
% ÁREA NO AFECTADA			10.41	95.07%	
NIVEL DE SEVERIDAD			LEVE

TOTAL DE ELEMENTOS AFECTADOS EN UNIDAD MUESTRAL NÚMERO 10				
ELEMENTO	ÁREA TOTAL M2	ÁREA AFECTADA M2	% ÁREA AFECTADA	%ÁREA NO AFECTADA
VIGAS	0.9125	0.00	0.00%	8.33%
COLUMNAS	1.125	0.00	0.00%	10.27%
MUROS	7.0875	0.54	4.93%	59.79%
SOBRECIMI.	1.825	0.00	0.00%	16.67%
RESULTADO	10.95	0.54	4.93%	95.07%

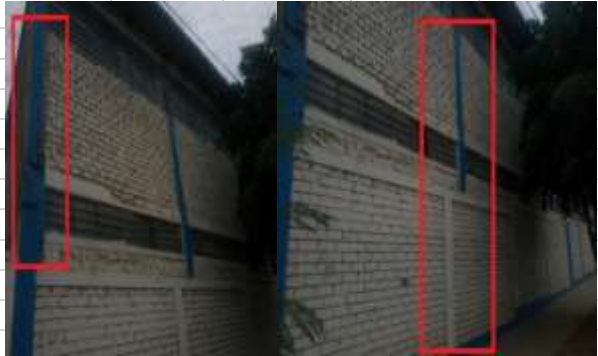
Tabla 14. Ficha de evaluación de la unidad de muestra "12"

La unidad muestral 12 evidencia la problemática que se genera cuando se construye de manera informal, los muros y columnas desplomadas, discontinuidad en elementos estructurales, columnas cortas generan un riesgo inminente para el alumnado del centro educativo ante un evento sísmico, razón por la cual se debería realizar un estudio más profundo y en todo caso demoler estas estructuras para su reconstrucción. El resto de unidades muestrales tienen afectación leve que es reparable, estas lesiones como la erosión y fisuramiento son superficiales y se pueden conservar con un mantenimiento preventivo.

DESCRIPCIÓN		LEVE %	0 A 30	MODERAD. %	> 30 A 60	SEVERO %	> 60 A 100
DESCRIPCIÓN											
LEVE %	0 A 30										
MODERAD. %	> 30 A 60										
SEVERO %	> 60 A 100										
2. EROSIÓN											
3. SUCIEDAD											
4. GRIETAS											
5. FISURAS											
6. DESPRENDIMIENTOS											
7. EFLORESCENCIA											
DATOS GENERALES DE LA ESTRUCTURA			PLANO DE ÁREA A EVALUAR								
TIPO DE ESTRUCTURA											
OBRA CIVIL	EDIF. VIV.	EDIF. PÚBLIC.	INDUSTRIA	OTRO							
		X									
COMPOSICIÓN DE LA ESTRUCTURA											
ACERO	CONC. ARM.	ALBAÑILERÍA	MIXTA	OTRA							
			X								
ELEMENTO ESTRUCTURAL											
CIMIENTO	SOBRECIMI.	MURO	VIGA	COLUMNA							
	X	X	X	X							
TIPO DE PATOLOGÍA ENCONTRADO											
SUCIEDAD		EROSIÓN									
FISURAS		EFLORESCENCIA		DEFORMACIONES							
ÁREA TOTAL DE LA MUESTRA (m2)			82.56								
			m2	%							
% ÁREA AFECTADA			52.9575	64.14%							
% ÁREA NO AFECTADA			29.6025	35.86%							
NIVEL DE SEVERIDAD			SEVERO

TOTAL DE ELEMENTOS AFECTADOS EN UNIDAD MUESTRAL "12"				
ELEMENTO	ÁREA TOTAL m2	ÁREA AFECTADA m2	% ÁREA AFECTADA	%ÁREA NO AFECTADA
VIGAS	6.88	6.88	8.33%	0.00%
COLUMNAS	3.9375	3.94	4.77%	0.00%
MUROS	57.9825	28.38	34.38%	35.86%
SOBRECIM.	13.76	13.76	16.67%	0.00%
RESULTADO	82.56	52.96	64.14%	35.86%
