UNIVERSIDAD CÉSAR VALLEJO

**EVALUACION Y MEJORAMIENTO DE CARACTERISTICAS
GEOMETRICAS DE ACUERDO AL DG-2018 EN LA CARRETERA
SUPTE SAN JORGE – GERBACIO SANTILLANA, HUANUCO**

**TESIS PARA OBTENER EL TÍTULO PROFESIONAL DE:
INGENIERO CIVIL**

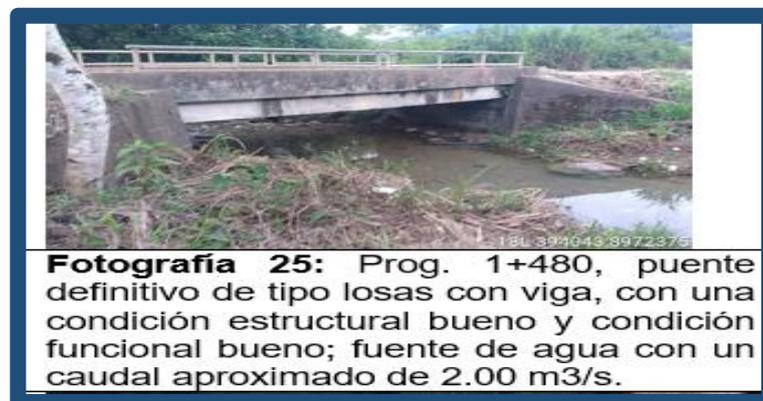
figura 10. Evaluación de obras de arte

En la figura 10 se puede apreciar el puente que se encuentra en buen estado y en la progresiva 01+480.

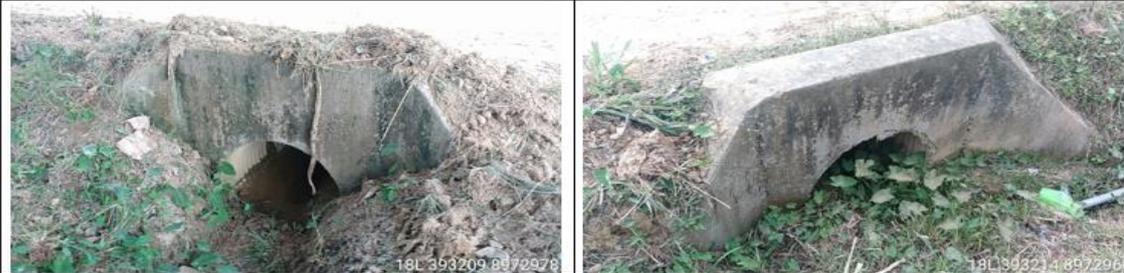
fotografía 08 Y 09: Prog. 00+387, alcantarilla definitiva TMC de 36 pulg. en excelente condición estructural y en regular estado de condición funcional (parcialmente obstruida), por lo que es necesario hacer el mantenimiento de limpieza; con un ancho de vía es de 5.00 m.

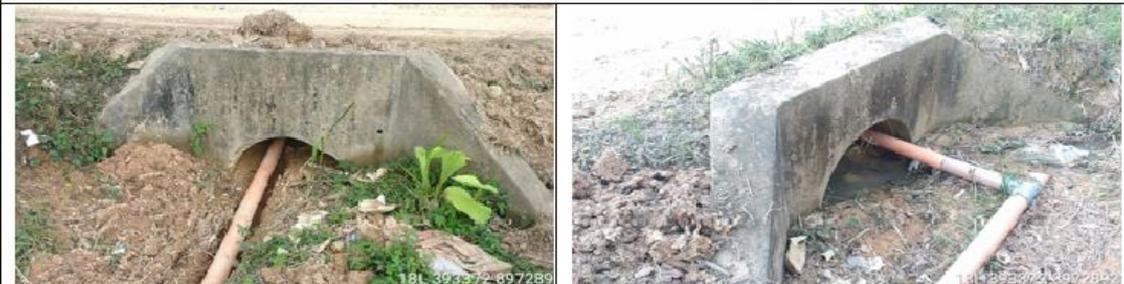
Fotografía 11 Y 12: Prog. 00+585, alcantarilla definitiva TMC de 36 pulg. en excelente condición estructural y en regular estado de condición funcional (parcialmente obstruida), por lo que es necesario hacer el mantenimiento de limpieza; con un ancho de vía es de 5.90 m. observando una instalación de tubería dentro de la alcantarilla, se recomienda realizar una inspección juntamente con las autoridades y tomar las medidas adecuadas.

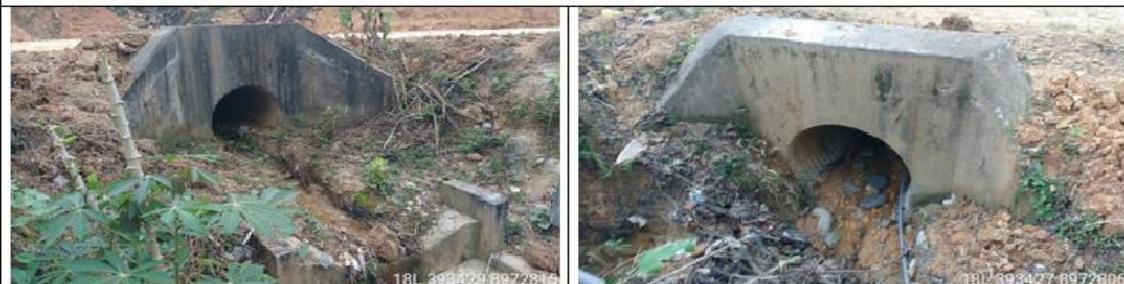
Fotografía 13 Y 14: Prog. 00+689, alcantarilla definitiva TMC de 36 pulg. en excelente condición estructural y en regular estado de condición funcional (parcialmente obstruida), por lo que es necesario hacer el mantenimiento; con un ancho de vía es de 5.00 m.

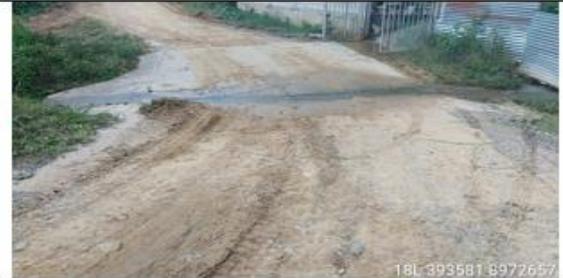
Fotografía 18: Prog. 00+930, badén de concreto en excelente condición estructural y en regular condición funcional (parcialmente obstruida), por lo que es necesario hacer el mantenimiento; con un ancho de vía es de 4.00 m.

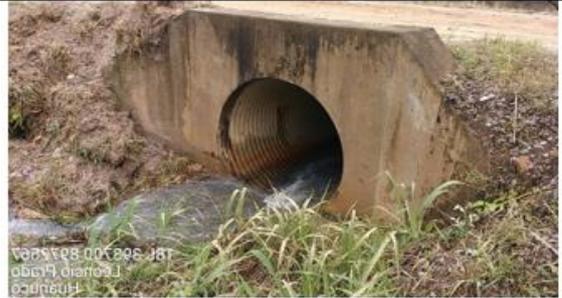
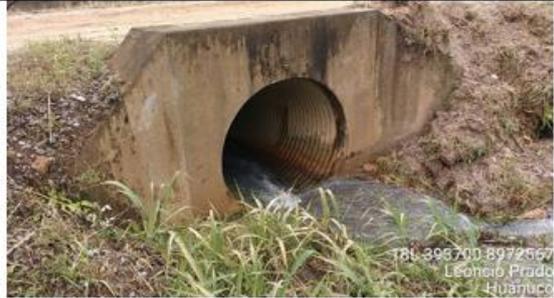
<p>FOTOGRAFIA 22 y 23: Prog. 01+078, alcantarilla definitiva TMC de 48 pulg. En excelente condición estructural y estado de condición funcional bueno (limpio), con un ancho de vía es de 5.00 m.</p>

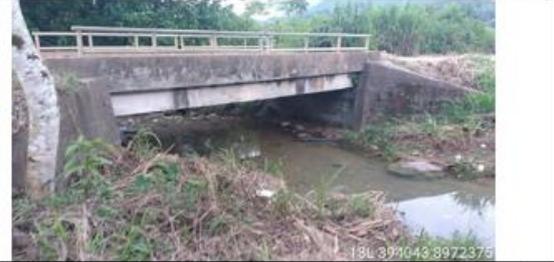
<p>Fotografía 24: Prog. 01+420, superficie de rodadura en buen estado, con un ancho de vía de 4.40 m.</p>	<p>Fotografía 25: Prog. 1+480, puente definitivo de tipo losas con viga, con una condición estructural bueno y condición funcional bueno; fuente de agua con un caudal aproximado de 2.00 m³/s.</p>

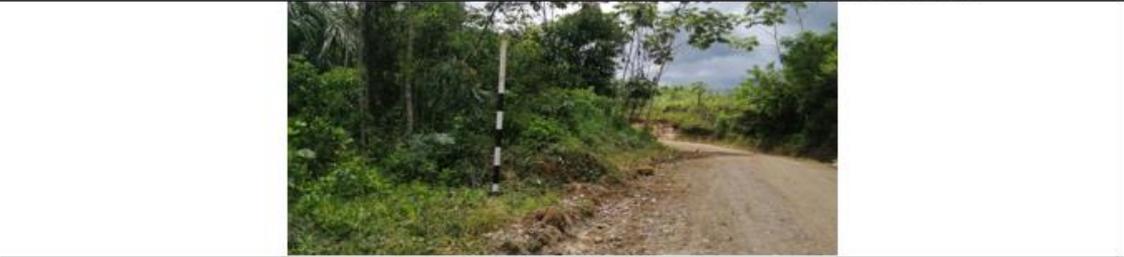
<p>Fotografía 28: Prog. 1+736, señal preventiva en mal estado, ubicado a lado izquierdo de la vía.</p>

- ❖ Ensanche de siete curvas críticas, ubicadas en la prog. 01+862.85, prog. 01+931.52, prog. 02+229.62, prog 02+642.12, prog. 05+378.28, prog. 05+821.70, prog. 06+780.88 del tramo “Supte San Jorge – Gerbacio Santillana” que no cumplen con el radio mínimo (Verificar en panel fotográfico del inventario vial).
- ❖ Reconstrucción de dos alcantarillas en mal estado, ubicados en las progresivas 02+720 y 06+370 del tramo “Supte San Jorge – Gerbacio Santillana”; Ver (Fotografía 47 y 48) y (fotografía 144 y 155) respectivamente.
- ❖ Recomposición de una señal preventiva, ubicado en la progresiva 01+736 del tramo “Supte San Jorge – Gerbacio Santillana” (ver fotografía 28).

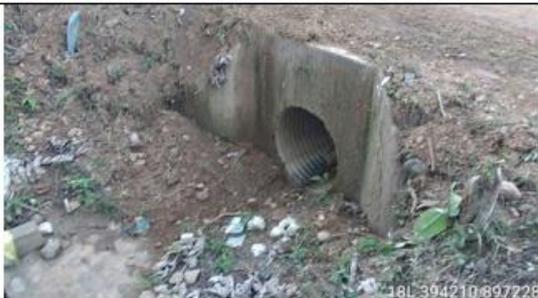
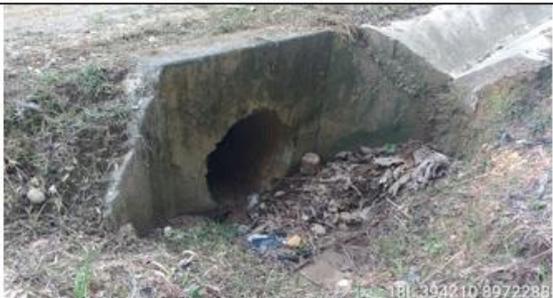
<p>Fotografía 29 y 30: Prog. 01+750, alcantarilla definitiva TMC de 36 pulg. en excelente condición estructural y estado de condición funcional bueno (limpio); con un ancho de vía es de 5.20 m.</p>

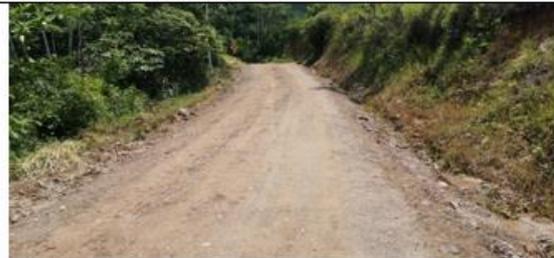
<p>Fotografía 31: Prog. 01+800, superficie de rodadura en buen estado, con un ancho de vía de 4.00 m.</p>	<p>Fotografía 32: Prog. 1+815, señal preventiva en buen estado ubicado, en el lado izquierdo de la vía.</p>

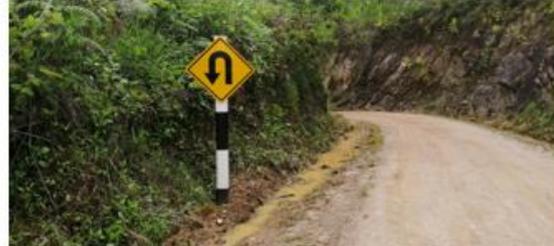
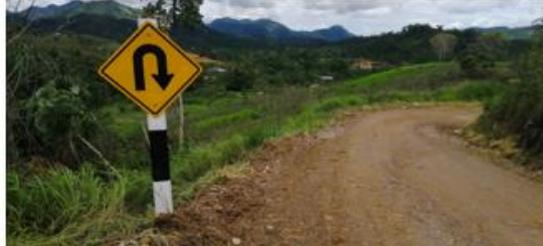
<p>Fotografía 33: Prog. 1+871, señal preventiva en buen estado, ubicado en el lado derecho de la vía.</p>	<p>Fotografía 34: Prog. 1+916, señal preventiva en buen estado, ubicado en el lado derecho de la vía.</p>

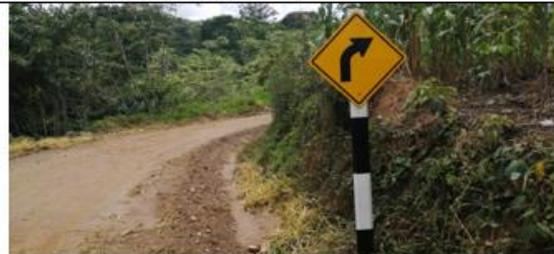
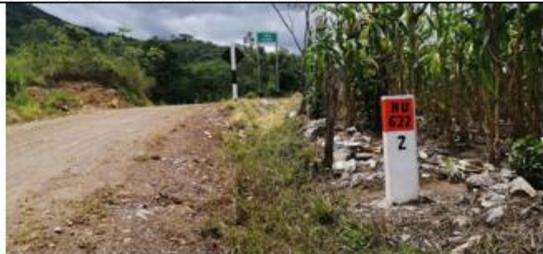
<p>Fotografía 35: Prog. 1+955, señal preventiva en buen estado, ubicado en el lado derecho de la vía.</p>	<p>Fotografía 36: Prog. 1+993, poste kilométrico en buen estado, ubicado al lado derecho de la vía.</p>

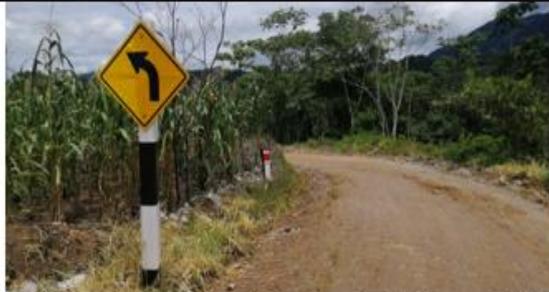
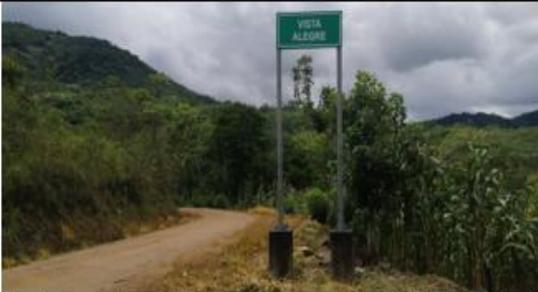
Fotografía 37: Prog. 2+005, señal preventiva en buen estado, ubicado en el lado derecho de la vía.	Fotografía 38: Prog. 2+014, señal informativa en buen estado, ubicado en el lado derecho de la vía.

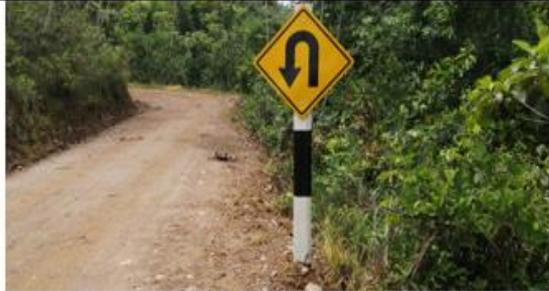
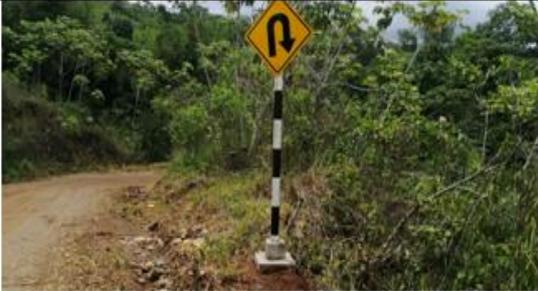
Fotografía 39: Prog. 2+197, señal preventiva en buen estado, ubicado en el lado izquierdo de la vía.	Fotografía 40: Prog. 2+259, señal preventiva en buen estado, ubicado en el lado derecho de la vía.

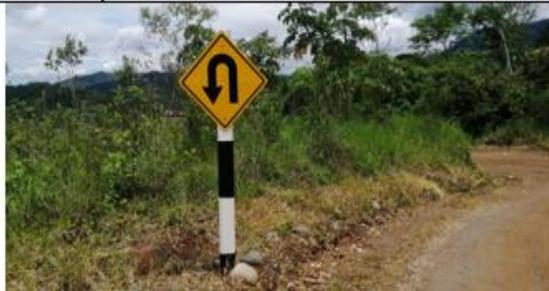
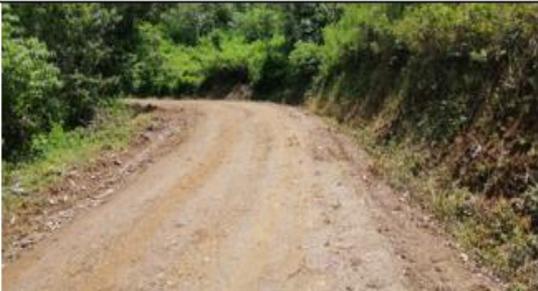
Fotografía 41: Prog. 2+327, señal preventiva en buen estado, ubicado en el lado derecho de la vía.	Fotografía 42: Prog. 02+400 superficie de rodadura en buen estado, con un ancho de vía de 3.90 m.

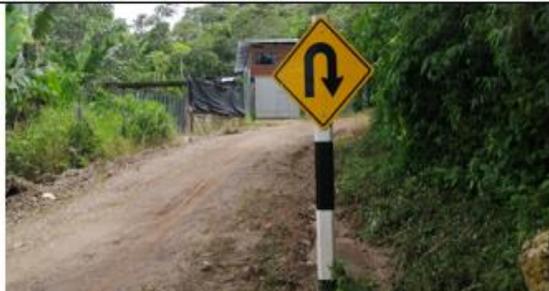
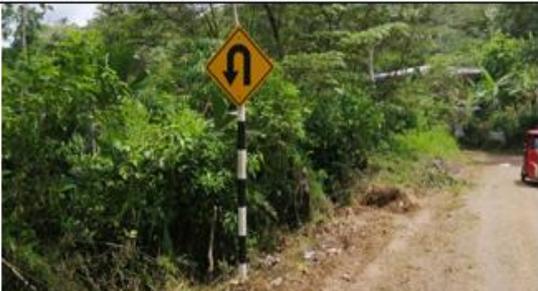
Fotografía 43: Prog. 2+546, señal preventiva en buen estado, ubicado en el lado derecho de la vía.	Fotografía 44: Prog. 2+617, señal preventiva en buen estado, ubicado en el lado derecho de la vía.

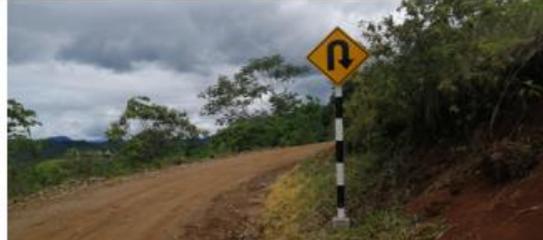
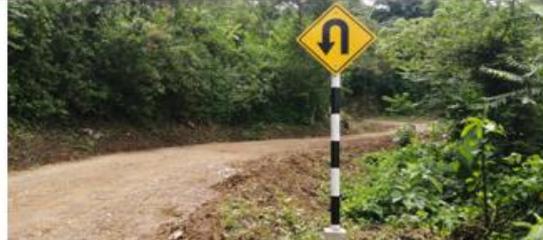
<p>Fotografía 45: Prog. 2+663, señal preventiva en buen estado, ubicado en el lado derecho de la vía.</p>	<p>Fotografía 46: Prog. 2+752, señal preventiva en buen estado, ubicado en el lado izquierdo de la vía.</p>

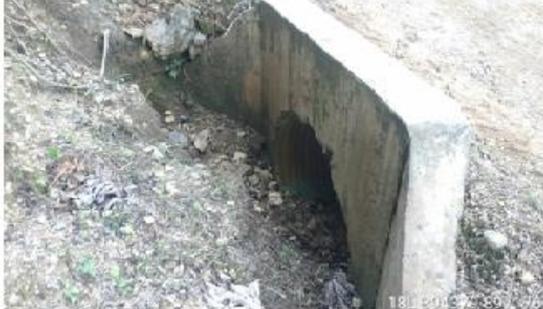
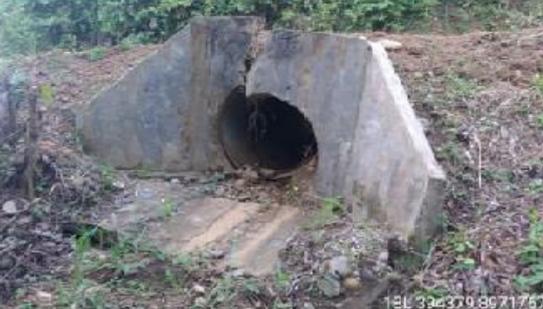
Progresiva	Clase	Material	Condición Estructural	Condición Funcional	Dimensiones del Daño	Observaciones / Comentarios	Foto* N°
0+296	Alcantarilla Definitiva	TMC	Excelente	Malo	-	Alcantarilla TMC 36"	6 y 7
0+387	Alcantarilla Definitiva	TMC	Excelente	Regular	-	Alcantarilla TMC 36"	8 y 9
0+585	Alcantarilla Definitiva	TMC	Excelente	Regular	-	Alcantarilla TMC 36"	11 y 12
0+689	Alcantarilla Definitiva	TMC	Excelente	Regular	-	Alcantarilla TMC 36"	13 y 14
0+781	Alcantarilla Definitiva	TMC	Excelente	Regular	-	Alcantarilla TMC 36"	15 y 16
0+930	Badén	Concreto	Excelente	Regular	-	Badén de Concreto de A=4.00 L=10.00	18
1+078	Alcantarilla Definitiva	TMC	Excelente	Bueno	-	Alcantarilla TMC 48"	22 y 23
1+598	Cunetas	Concreto	Excelente	Bueno	-	Cuneta de L=165.2 m	27
1+771	Alcantarilla Definitiva	TMC	Excelente	Bueno	-	Alcantarilla TMC 36"	29 y 30
2+720	Alcantarilla Definitiva	TMC	Preocupante	Regular	-	Alcantarilla TMC 48"	47 y 48

<p>Fotografía 47 y 48: Prog. 02+720, alcantarilla definitiva TMC de 48 pulg. con condición estructural preocupante, en regular estado de condición funcional (necesita ser reemplazado por uno nuevo); con un ancho de vía es de 5.20 m.</p>

Se encontraron dos alcantarillas ubicadas en las progresivas 02+720 y 06+370 en mal estado que necesitan ser reemplazadas, Ver Anexo 71 (Fotografía 47 y 48) y Anexo 84 (fotografía 144 y 145).

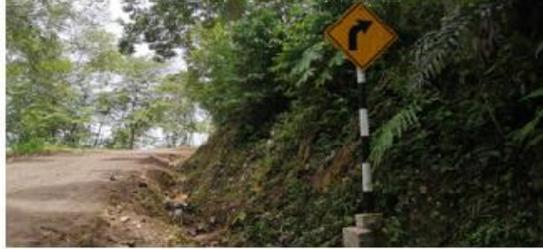
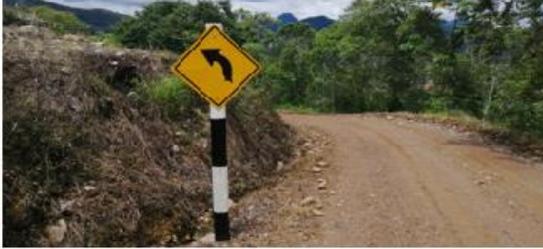
<p>Fotografía 51: Prog. 02+860, señal preventiva en buen estado, ubicado en el lado derecho de la vía.</p>	<p>Fotografía 52: Prog. 02+917, señal preventiva en buen estado, ubicado en el lado derecha de la vía.</p>

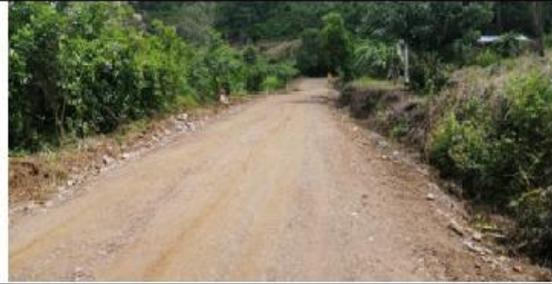
Fotografía 53: Prog. 02+930, superficie de rodadura en buen estado, con un ancho de vía de 4.80 m.

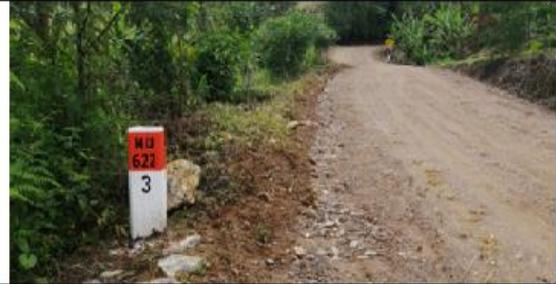
Fotografía 54: Prog. 02+950, poste kilométrico en buen estado, ubicado al lado izquierdo de la vía.

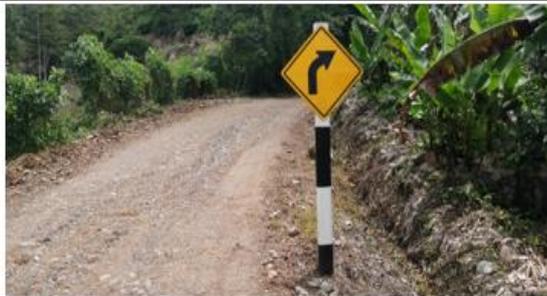
Fotografía 55: Prog. 02+984, señal preventiva en buen estado, ubicado en el lado derecho de la vía.

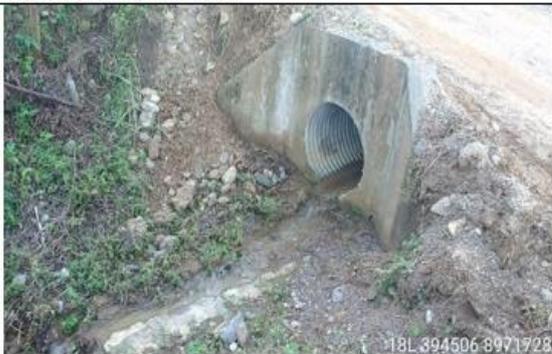
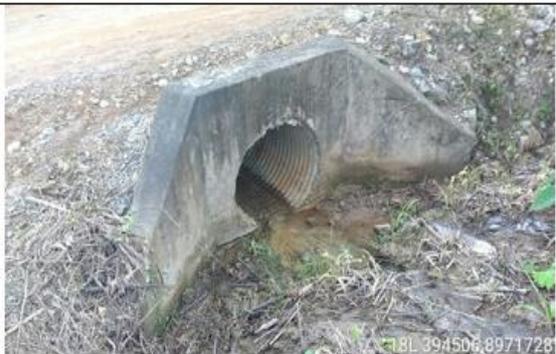
Fotografía 56 y 57: Prog. 02+991, alcantarilla definitiva TMC de 36 pulg. En excelente condición estructural y estado de condición funcional bueno (limpio); con un ancho de vía es de 4.70 m.

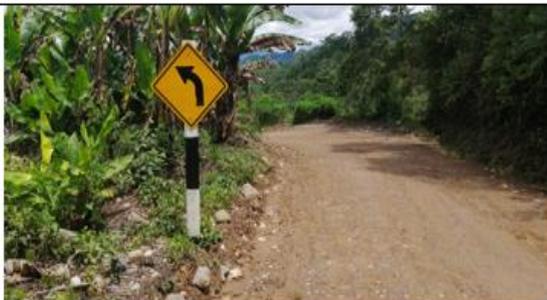
Fotografía 58: Prog. 3+030, señal preventiva en buen estado, ubicado en el lado derecho de la vía.

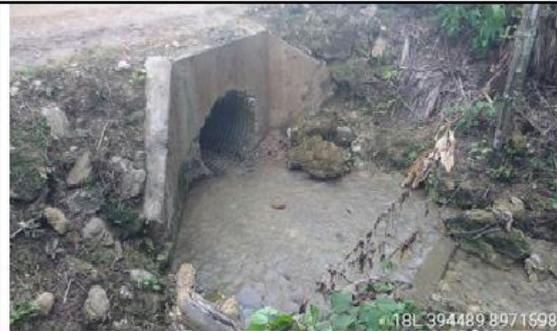
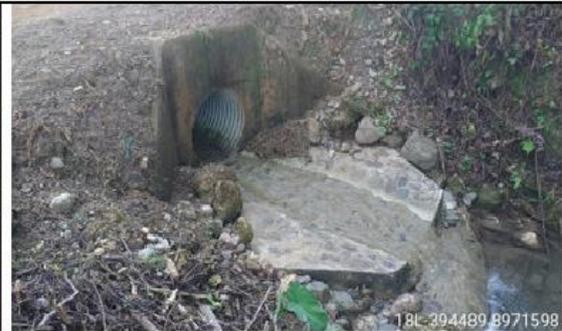
Fotografía 59 y 60: Prog. 03+129, alcantarilla definitiva TMC de 36 pulg. en excelente condición estructural y estado de condición funcional bueno (limpio); con un ancho de vía es de 4.90 m.

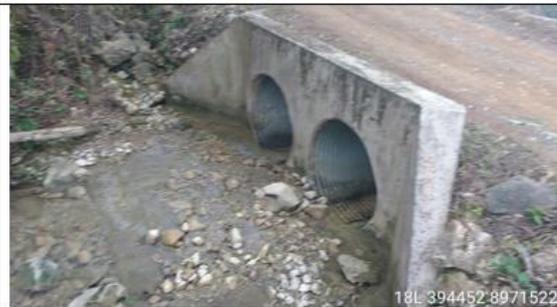
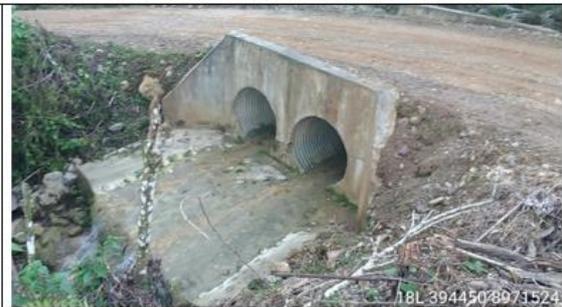
fotografía 61 y 62: Prog. 03+223, Doble alcantarilla definitiva TMC de 48 pulg. en excelente condición estructural y estado de condición funcional bueno (limpio); con un ancho de vía es de 5.10 m.

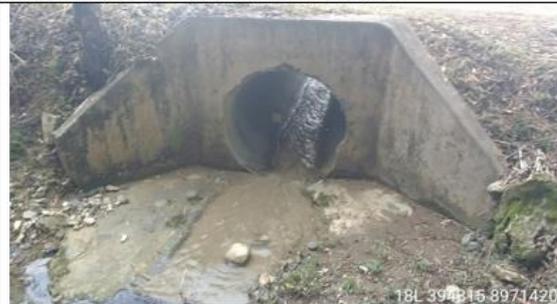
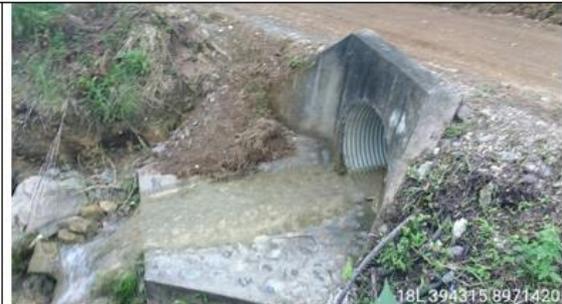
fotografía 63 y 64: Prog. 03+400, alcantarilla definitiva TMC de 48 pulg. en excelente condición estructural y estado de condición funcional bueno (limpio); con un ancho de vía es de 5.00 m.

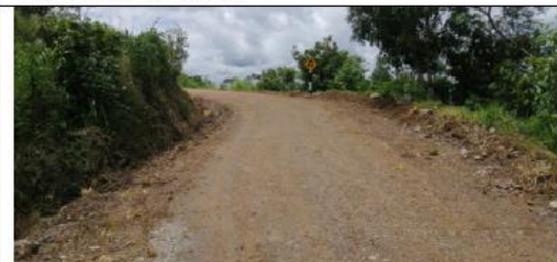
Fotografía 65: Prog. 03+435, superficie de rodadura en buen estado, con un ancho de vía de 4.30 m.

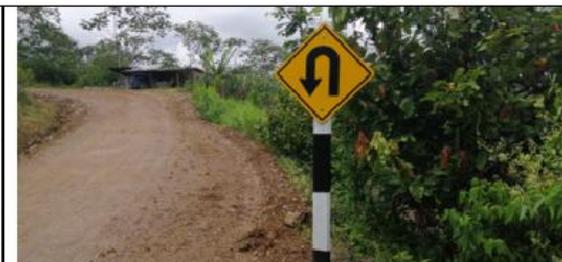
Fotografía 66: Prog. 03+463, señal preventiva en buen estado, ubicado en el lado derecho de la vía.

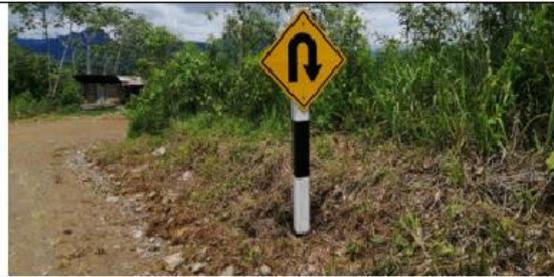
Fotografía 67: Prog. 03+522, señal preventiva en buen estado, ubicado en el lado izquierdo de la vía.

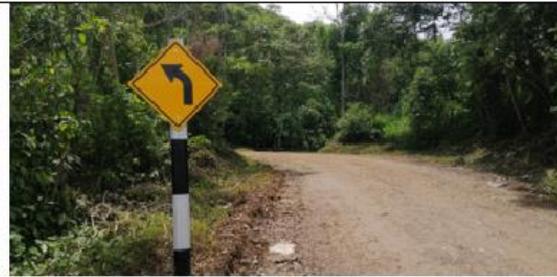
Fotografía 68: Prog. 03+600, señal preventiva en buen estado, ubicado en el lado izquierdo de la vía.

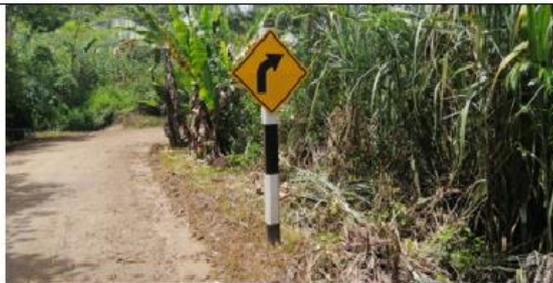
Fotografía 69: Prog. 03+615, señal preventiva en buen estado, ubicado en el lado izquierdo de la vía.

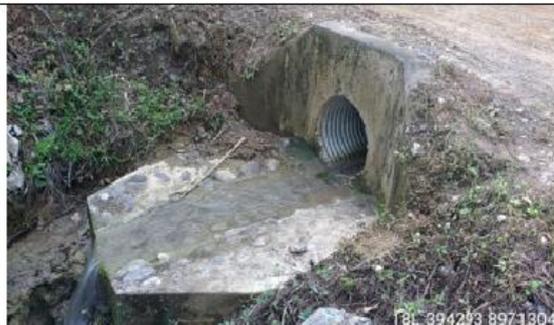
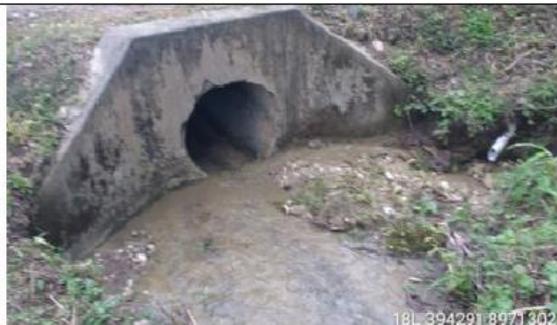
Fotografía 70 y 71: Prog. 03+637, alcantarilla definitiva TMC de 36 pulg. en excelente condición estructural y estado de condición funcional bueno (limpio); con un ancho de vía es de 7.50 m.

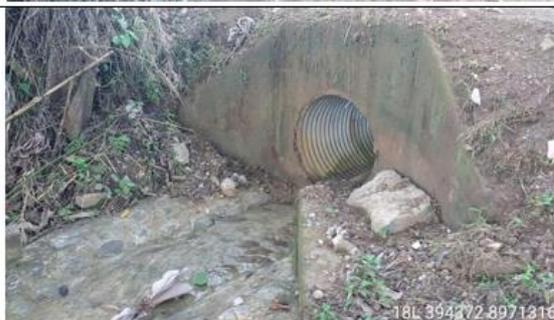
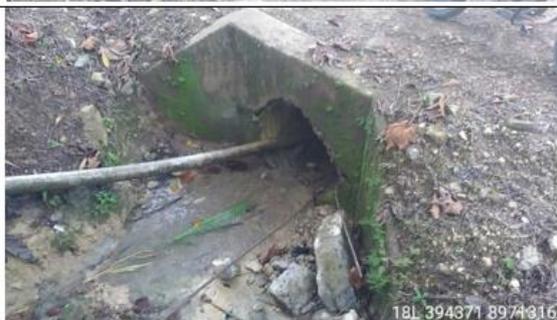
Fotografía 72 y 73: Prog. 03+710, alcantarilla definitiva TMC de 36 pulg. en excelente condición estructural y estado de condición funcional bueno (limpio); con un ancho de vía es de 6.00 m.

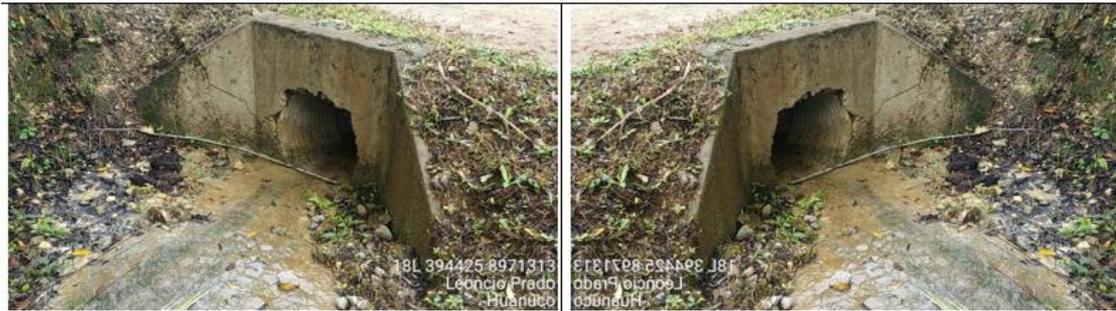
Fotografía 74 y 75: Prog. 03+758, alcantarilla definitiva TMC de 36 pulg. en excelente condición estructural y estado de condición funcional bueno (limpio); con un ancho de vía es de 6.00 m.

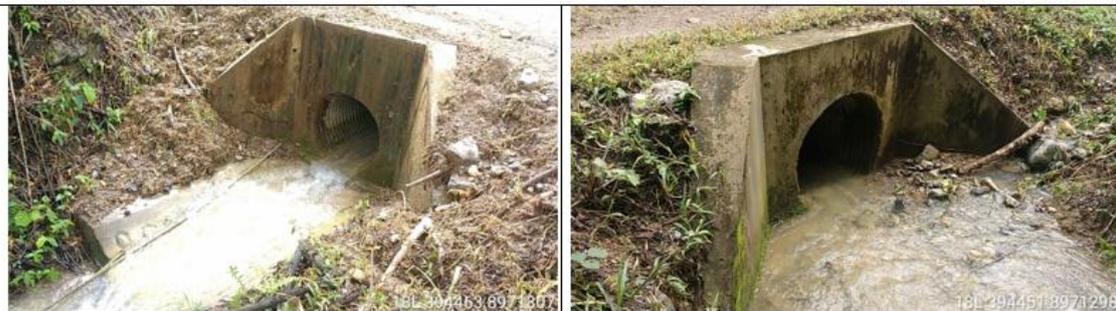
fotografía 76 y 77: Prog. 03+797, alcantarilla definitiva TMC de 36 pulg. en excelente condición estructural y estado de condición funcional bueno (limpio); con un ancho de vía es de 5.80 m.

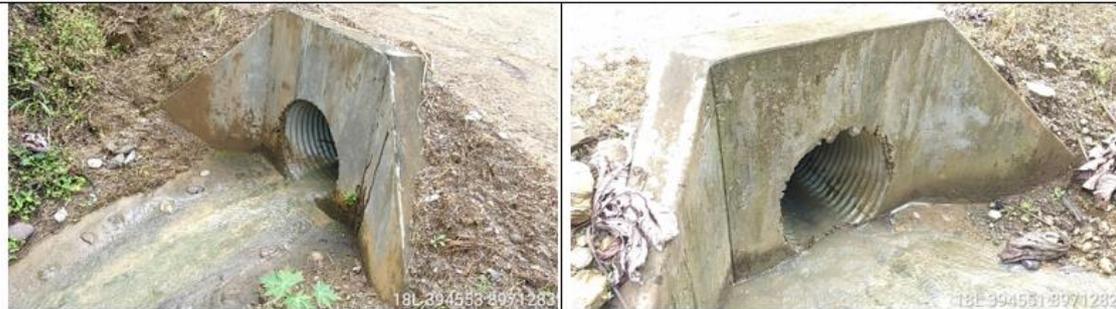
Fotografía 78 y 79: Prog. 03+902, alcantarilla definitiva TMC de 36 pulg. en excelente condición estructural y estado de condición funcional bueno (limpio); con un ancho de vía es de 5.15 m.

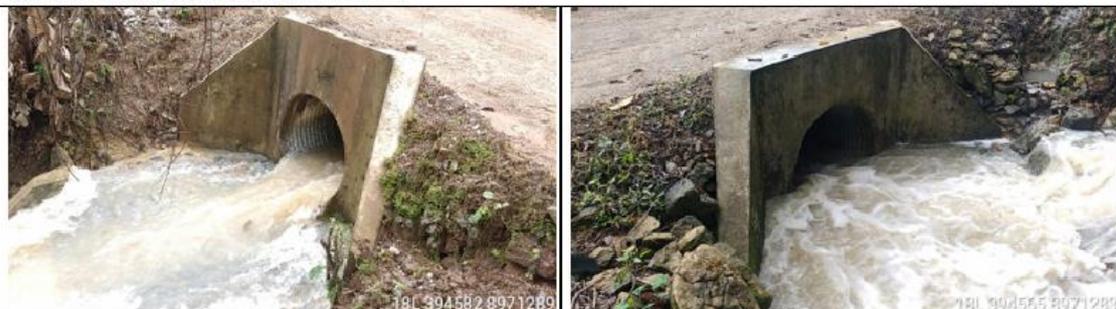
fotografía 80 y 81: Prog. 03+918, alcantarilla definitiva TMC de 48 pulg. en excelente condición estructural y estado de condición funcional bueno (limpio); con un ancho de vía es de 5.30 m.

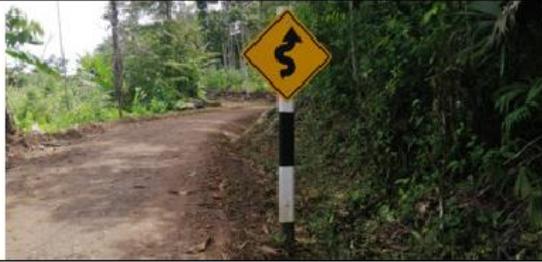
fotografía 82: Prog. 03+922, señal preventiva en buen estado, ubicado en el lado derecho de la vía.

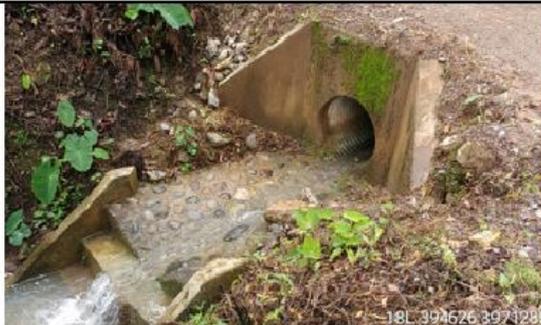
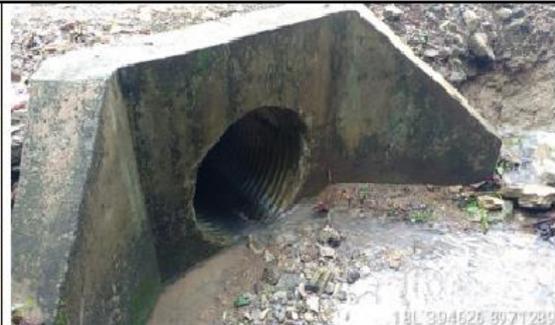
Fotografía 83 y 84: Prog. 03+969, alcantarilla definitiva TMC de 36 pulg. en excelente condición estructural y estado de condición funcional bueno (limpio); con un ancho de vía es de 6.00 m.

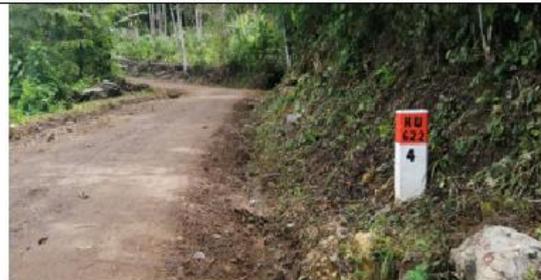
Fotografía 85: Prog. 03+940, poste kilométrico en buen estado, ubicado al lado derecho de la vía.

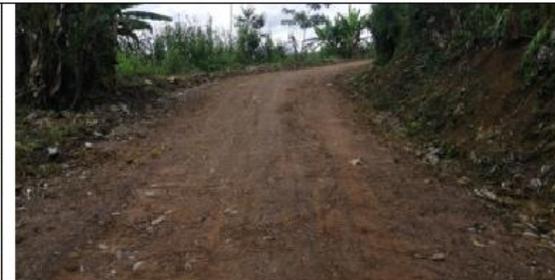
Fotografía 86: Prog. 03+990, superficie de rodadura en buen estado, con un ancho de vía de 4.40 m.

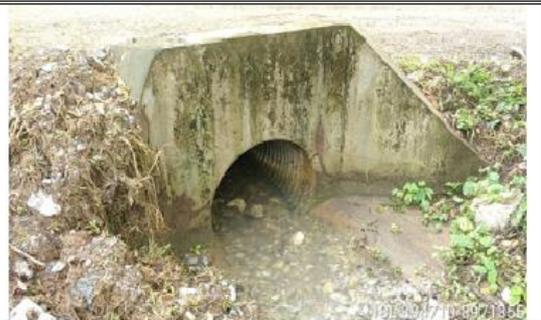
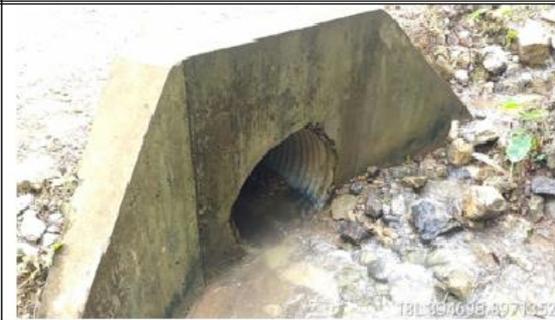
Fotografía 87 y 88: Prog. 04+074, alcantarilla definitiva TMC de 36 pulg. en excelente condición estructural y estado de condición funcional bueno (limpio); con un ancho de vía es de 5.00 m.

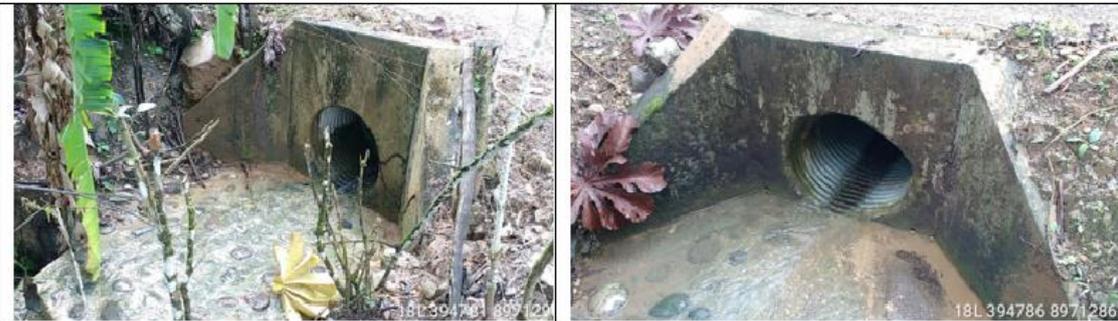
Fotografía 89 y 90: Prog. 04+170, alcantarilla definitiva TMC de 36 pulg. en excelente condición estructural y estado de condición funcional bueno (limpio); con un ancho de vía es de 6.80 m.

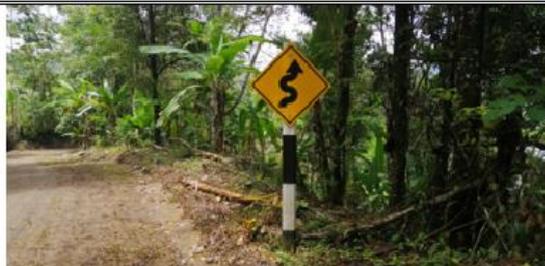
Fotografía 91: Prog. 04+210, señal preventiva en buen estado, ubicado en el lado izquierdo de la vía.

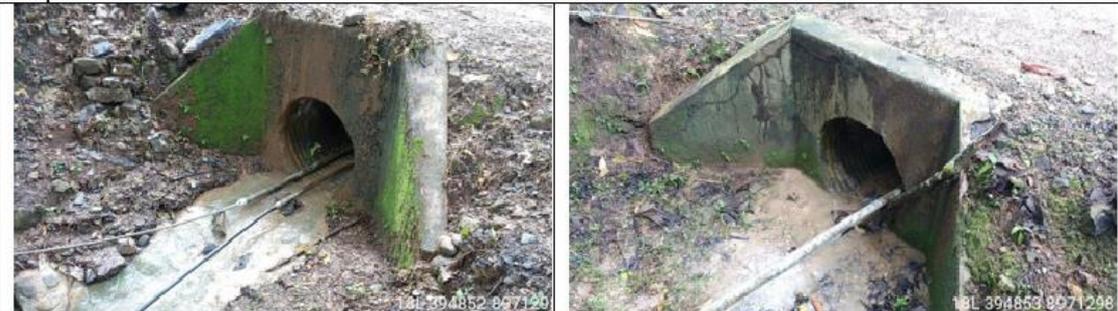
Fotografía 92 y 93: Prog. 04+234, alcantarilla definitiva TMC de 36 pulg. en excelente condición estructural y estado de condición funcional bueno (limpio); con un ancho de vía es de 5.20 m.

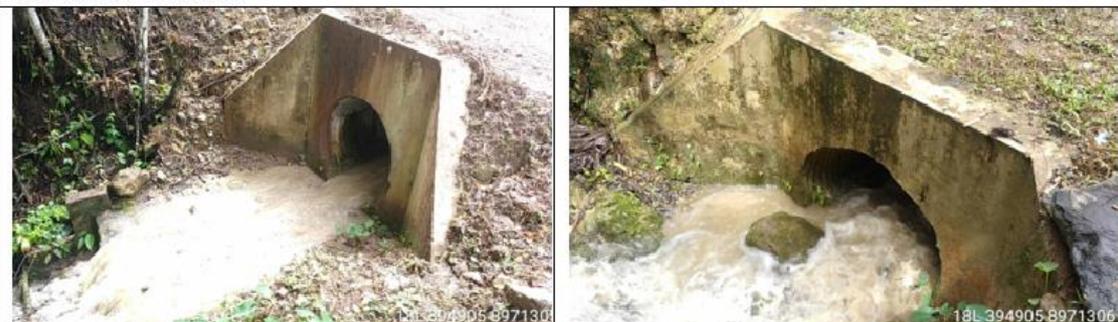
Fotografía 94 y 95: Prog. 04+291, alcantarilla definitiva TMC de 48 pulg. en excelente condición estructural y estado de condición funcional bueno (limpio); con un ancho de vía es de 5.90 m.

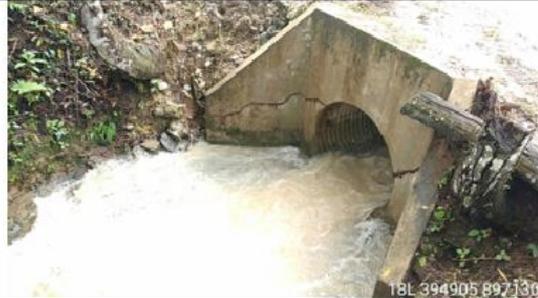
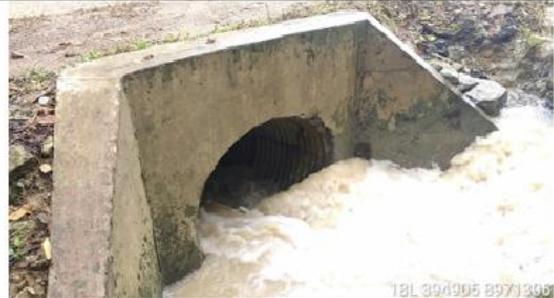
Fotografía 96 y 97: Prog. 04+305, alcantarilla definitiva TMC de 48 pulg. en excelente condición estructural y estado de condición funcional bueno (limpio); con un ancho de vía es de 5.10 m.

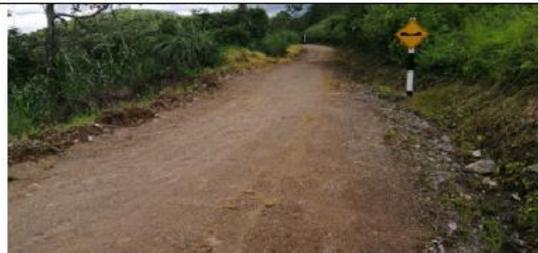
Fotografía 98: Prog. 04+350, superficie de rodadura en buen estado, con un ancho de vía de 4.50 m.

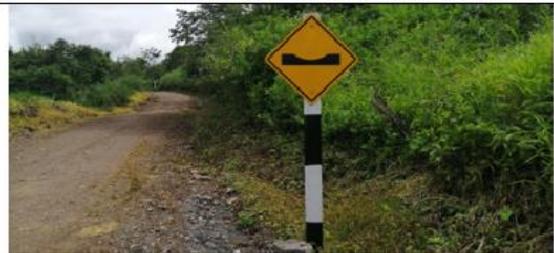
Fotografía 99: Prog. 04+362, señal preventiva en buen estado, ubicado en el lado derecho de la vía.

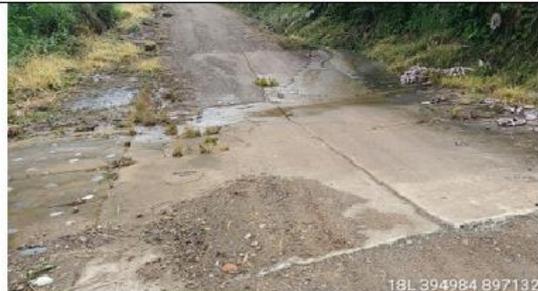
Fotografía 100: Prog. 04+388, badén de concreto en excelente condición estructural y estado de condición funcional regular (parcialmente obstruido), requiere de limpieza y con un ancho de 4.50 m y 12.00 m de largo.

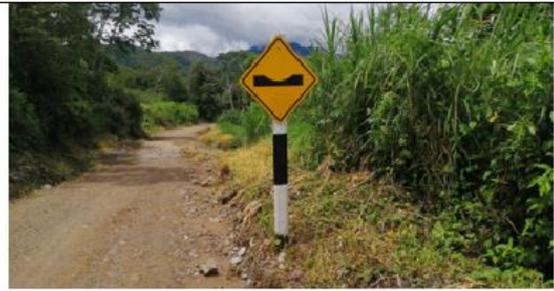
Fotografía 101: Prog. 04+416, señal preventiva en buen estado, ubicado en el lado izquierdo de la vía.

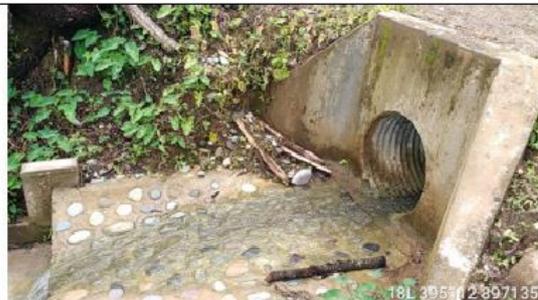
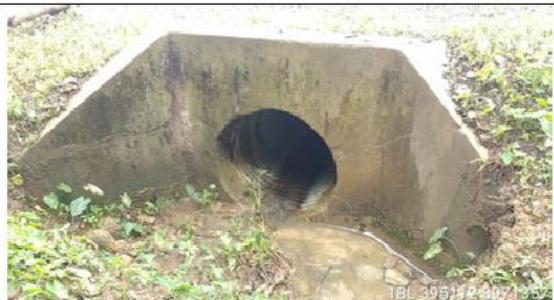
Fotografía 102 y 103: Prog. 04+502, alcantarilla definitiva TMC de 36 pulg. en excelente condición estructural y estado de condición funcional bueno (limpio); con un ancho de vía es de 6.00 m.

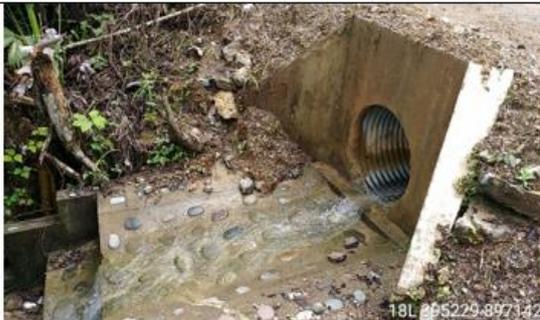
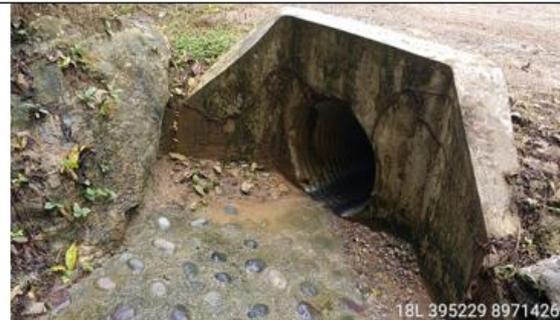
Fotografía 107 y 108: Prog. 04+641, alcantarilla definitiva TMC de 36 pulg. en excelente condición estructural y estado de condición funcional bueno (limpio); con un ancho de vía es de 5.20 m.

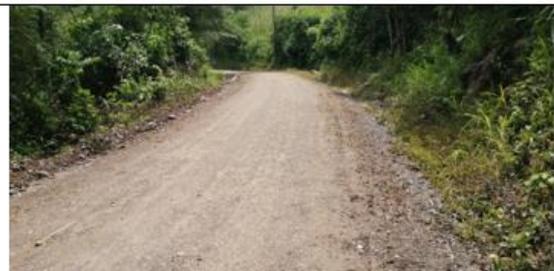
Fotografía 109: Prog. 04+860, superficie de rodadura en buen estado, con un ancho de vía de 3.80 m.

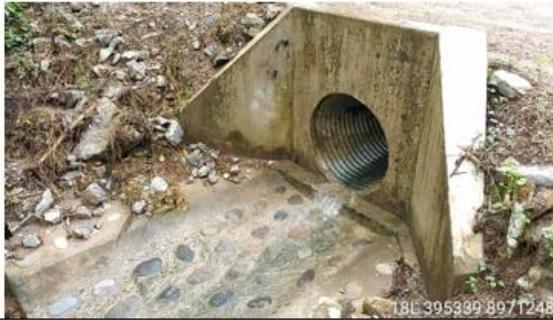
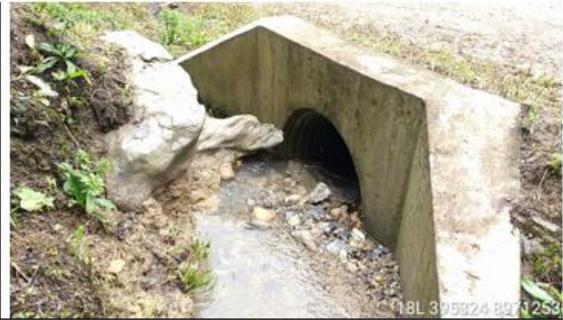
Fotografía 110 y 111: Prog. 04+898, alcantarilla definitiva TMC de 36 pulg. en excelente condición estructural y estado de condición funcional bueno (limpio); con un ancho de vía es de 5.20 m.

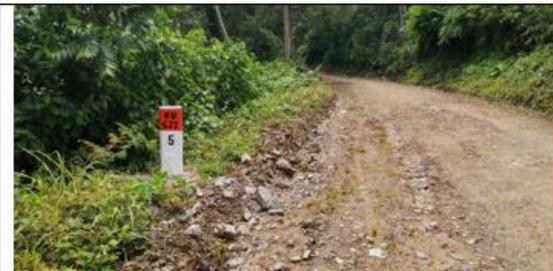
Fotografía 112: Prog. 04+924, poste kilométrico en buen estado, ubicado en el lado izquierdo de la vía.

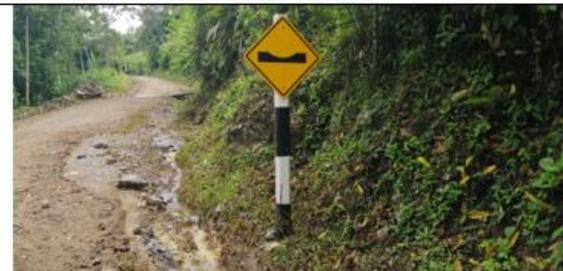
Fotografía 113: Prog. 05+049, señal preventiva en buen estado, ubicado en el lado derecho de la vía.

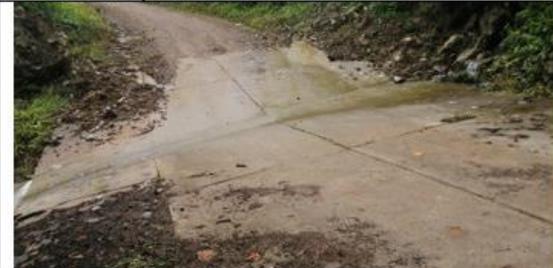
Fotografía 114: Prog. 05+082, badén de concreto en excelente condición estructural y estado de condición funcional bueno (limpio); con un ancho de 4.50 m y 12.00 m de largo.

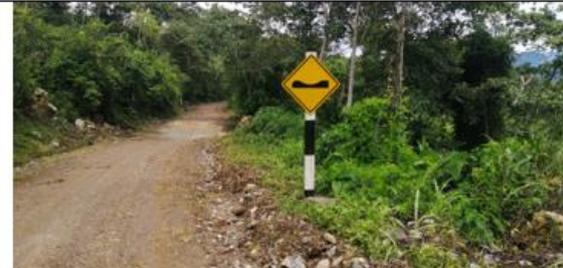
Fotografía 115: Prog. 05+110, señal preventiva en buen estado, ubicado en el lado izquierdo de la vía.

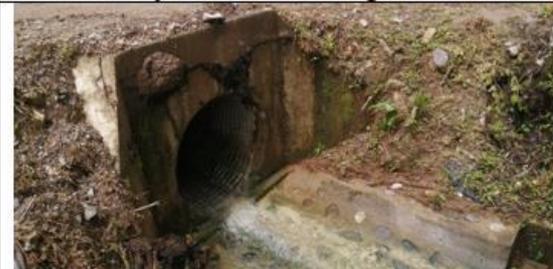
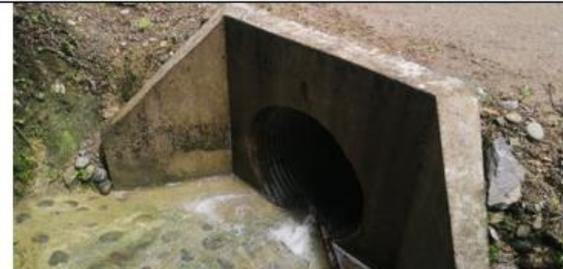
Fotografía 116 y 117: Prog. 05+170, alcantarilla definitiva TMC de 48 pulg. en excelente condición estructural y estado de condición funcional bueno (limpio); con un ancho de vía es de 5.20 m.

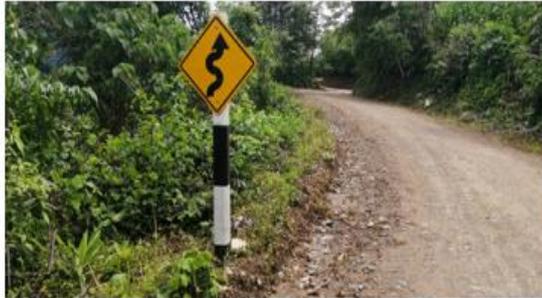
Fotografía 118: Prog. 05+197, señal preventiva en buen estado, ubicado en el lado izquierdo de la vía.

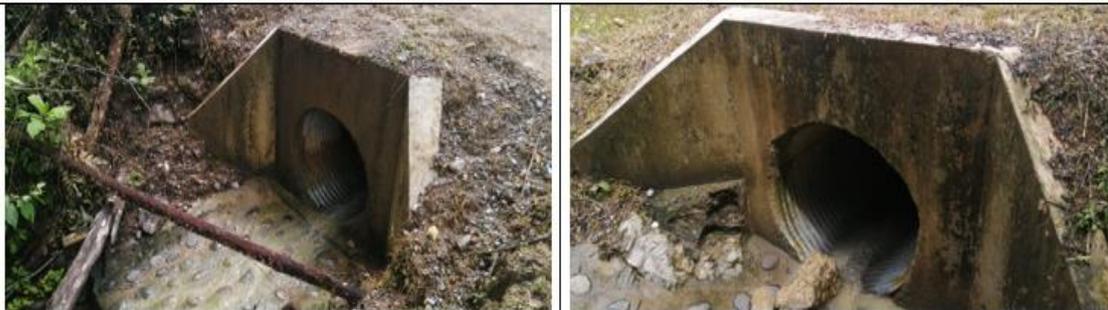
Fotografía 119 y 120: Prog. 05+255, alcantarilla definitiva TMC de 48 pulg. en excelente condición estructural y estado de condición funcional bueno (limpio); con un ancho de vía es de 6.80 m.

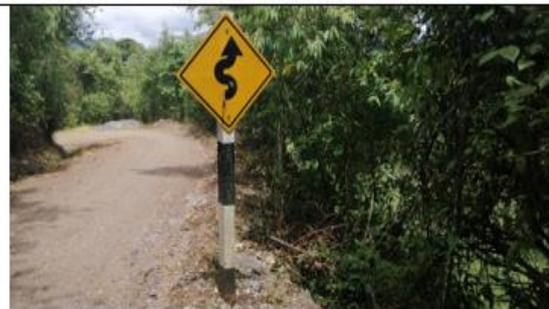
Fotografía 121: Prog. 05+304, señal preventiva en buen estado, ubicado en el lado izquierdo de la vía.

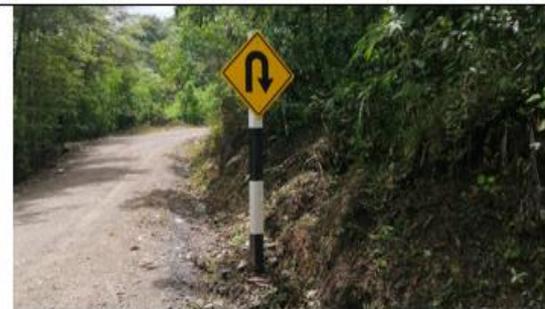
Fotografía 122: Prog. 05+310, señal preventiva en buen estado, ubicado en el lado derecho de la vía.

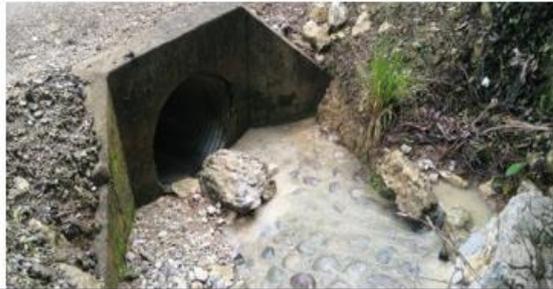
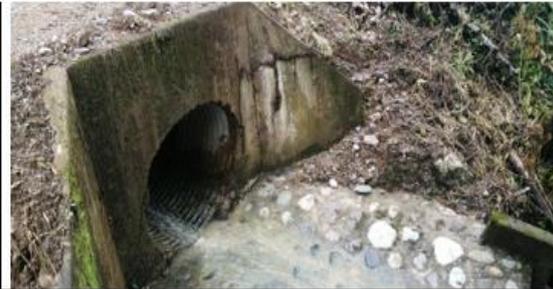
Fotografía 124 y 125: Prog. 05+413, alcantarilla definitiva TMC de 48 pulg. en excelente condición estructural y estado de condición funcional bueno (limpio); con un ancho de vía es de 5.10 m.

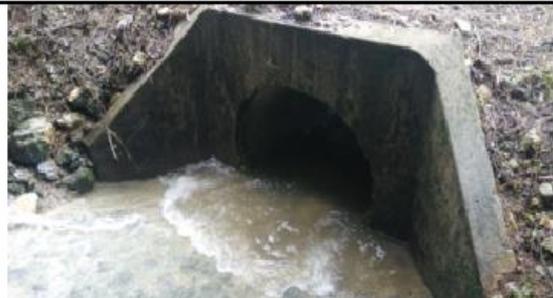
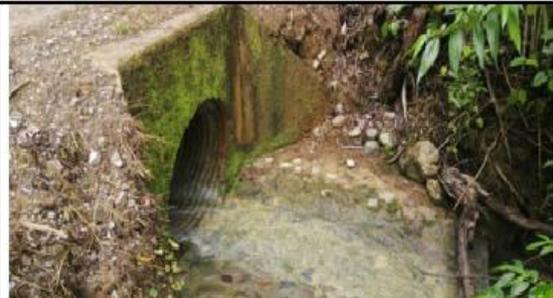
Fotografía 127 y 128: Prog. 05+502, alcantarilla definitiva TMC de 48 pulg. en excelente condición estructural y estado de condición funcional bueno (limpio); con un ancho de vía es de 5.10 m.

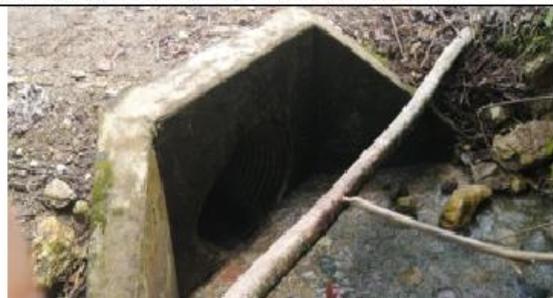
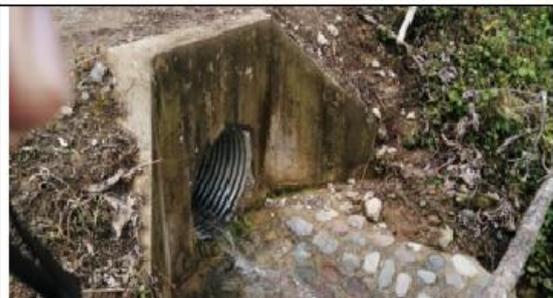
Fotografía 129 y 130: Prog. 05+624, alcantarilla definitiva TMC de 36 pulg. en excelente condición estructural y estado de condición funcional bueno (limpio); con un ancho de vía es de 5.20 m.

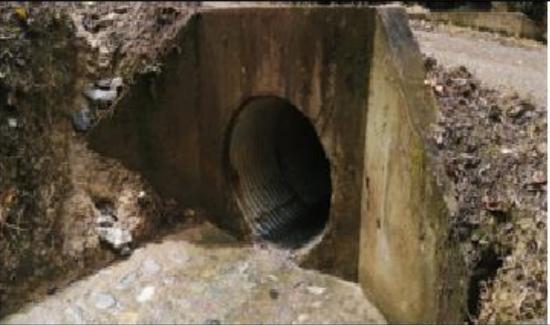
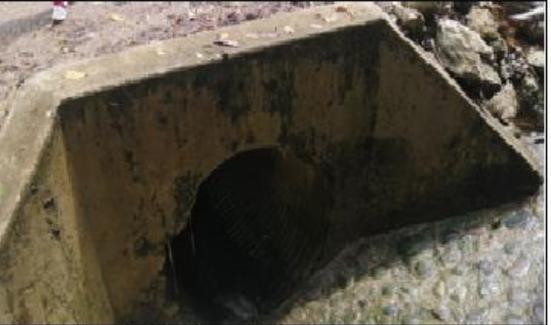
Fotografía 135 y 136: Prog. 05+938, alcantarilla definitiva TMC de 48 pulg. en excelente condición estructural y estado de condición funcional bueno (limpio); con un ancho de vía es de 5.20 m.

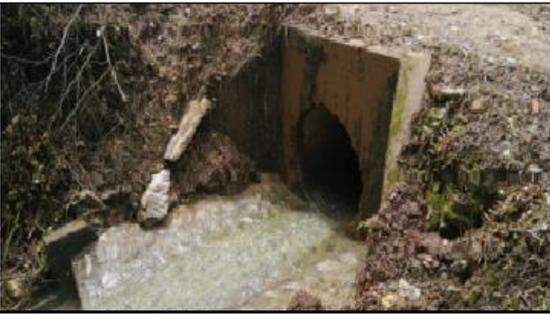
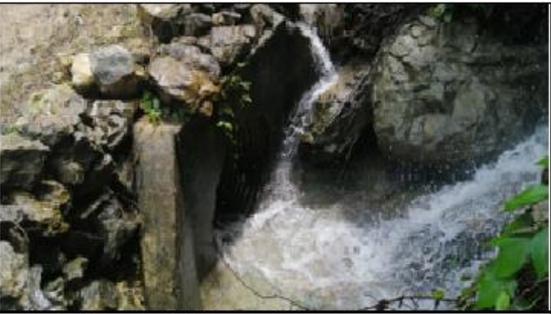
Fotografía 137 y 138: Prog. 06+061, alcantarilla definitiva TMC de 48 pulg. en excelente condición estructural y estado de condición funcional bueno (limpio); con un ancho de vía es de 5.40 m.

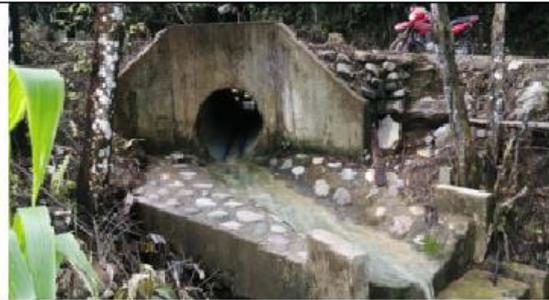
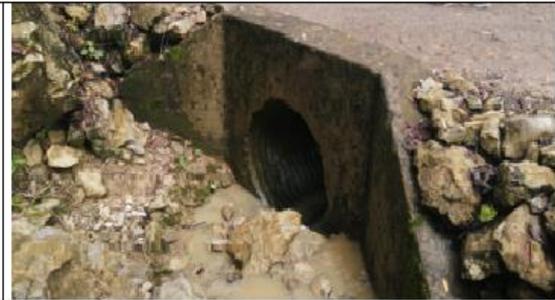
Fotografía 139 y 140: Prog. 06+181, alcantarilla definitiva TMC de 36 pulg. en excelente condición estructural y estado de condición funcional bueno (limpio); con un ancho de vía es de 5.30 m.

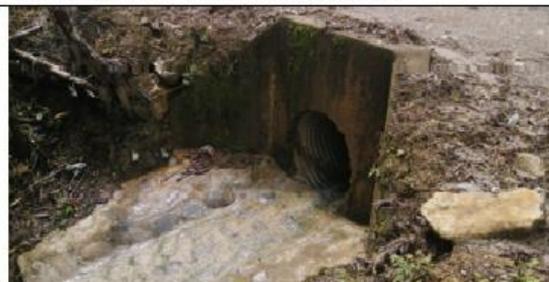
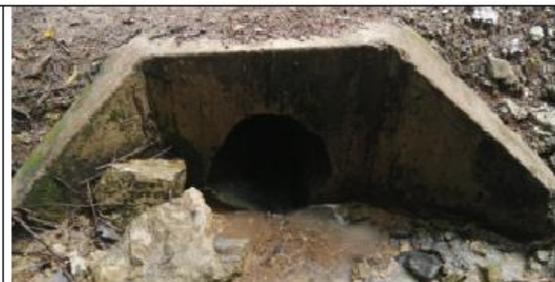
Fotografía 141 y 142: Prog. 06+283, alcantarilla definitiva TMC de 36 pulg. en excelente condición estructural y estado de condición funcional bueno (limpio); con un ancho de vía es de 5.30 m.
