UNIVERSIDAD CÉSAR VALLEJO

**EVALUACION Y MEJORAMIENTO DE CARACTERISTICAS
GEOMETRICAS DE ACUERDO AL DG-2018 EN LA CARRETERA
SUPTE SAN JORGE – GERBACIO SANTILLANA, HUANUCO**

**TESIS PARA OBTENER EL TÍTULO PROFESIONAL DE:
INGENIERO CIVIL**

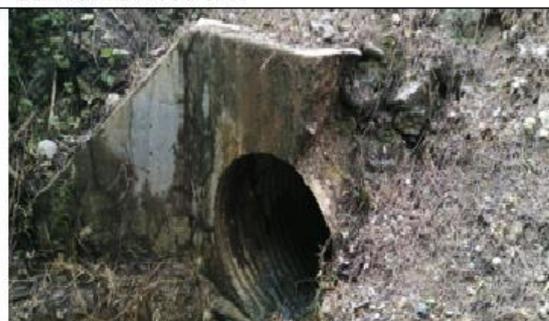
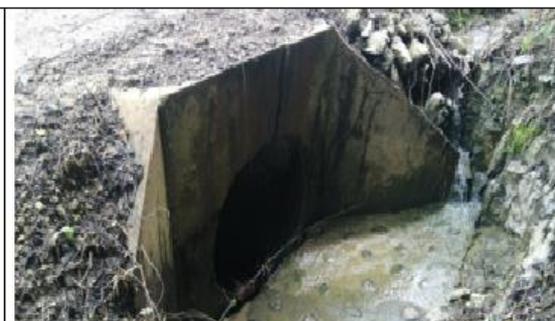
Se encontraron dos alcantarillas ubicadas en las progresivas 02+720 y 06+370 en mal estado que necesitan ser reemplazadas, Ver Anexo 71 (Fotografía 47 y 48) y Anexo 84 (fotografía 144 y 145).

Fotografía 144 y 145: Prog. 06+370, alcantarilla definitiva TMC de 48 pulg. con condición estructural preocupante y estado de condición funcional regular (requiere ser reemplazado por uno nuevo); con un ancho de vía es de 4.00 m.

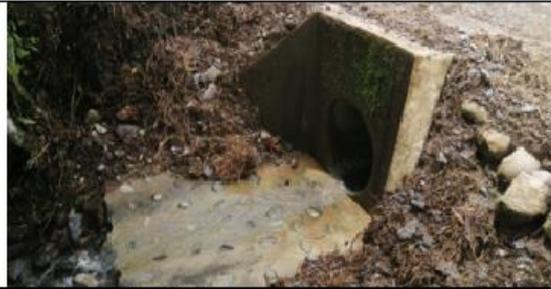
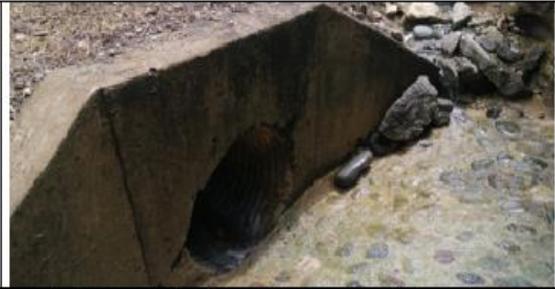
Fotografía 146 y 147: Prog. 06+518, alcantarilla definitiva TMC de 36 pulg. en excelente condición estructural y estado de condición funcional bueno (limpio); con un ancho de vía es de 6.00 m.

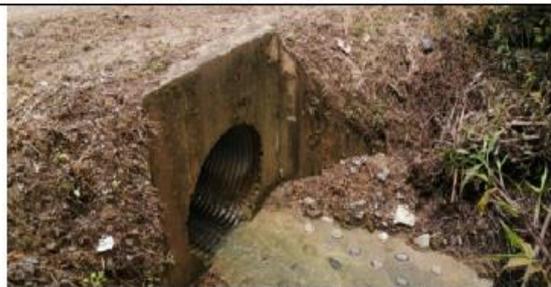
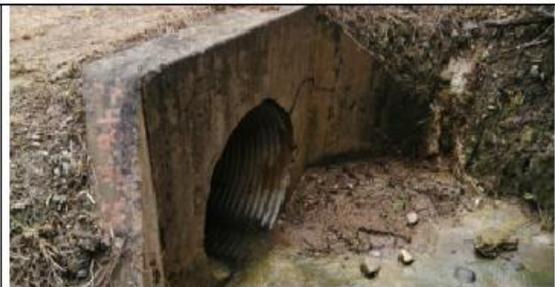
Fotografía 148 y 149: Prog. 06+643, alcantarilla definitiva TMC de 48 pulg. en excelente condición estructural y estado de condición funcional bueno (limpio); con un ancho de vía es de 5.30 m.

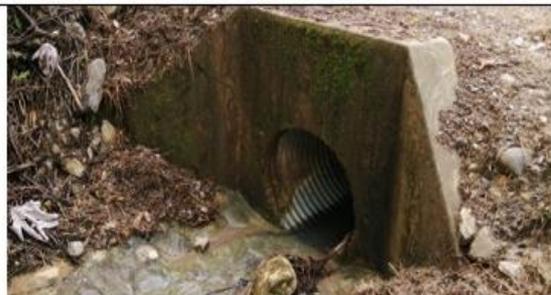
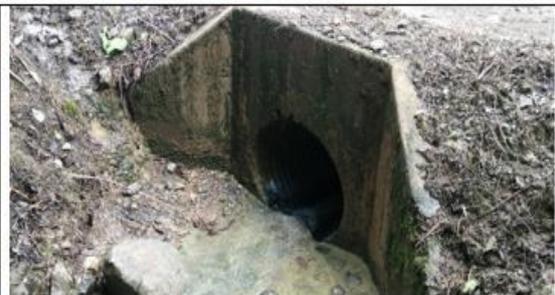
Fotografía 150 y 151: Prog. 06+670, alcantarilla definitiva TMC de 36 pulg. en excelente condición estructural y estado de condición funcional bueno (limpio); con un ancho de vía es de 5.10 m.
