**UNIVERSIDAD CÉSAR VALLEJO**

**ESCUELA PROFESIONAL DE INGENIERÍA CIVIL**

“Evaluación estructural de la I.E N° 15493 Nuevo Montegrande,  
basada en la norma E030 - La Arena - Piura 2022”

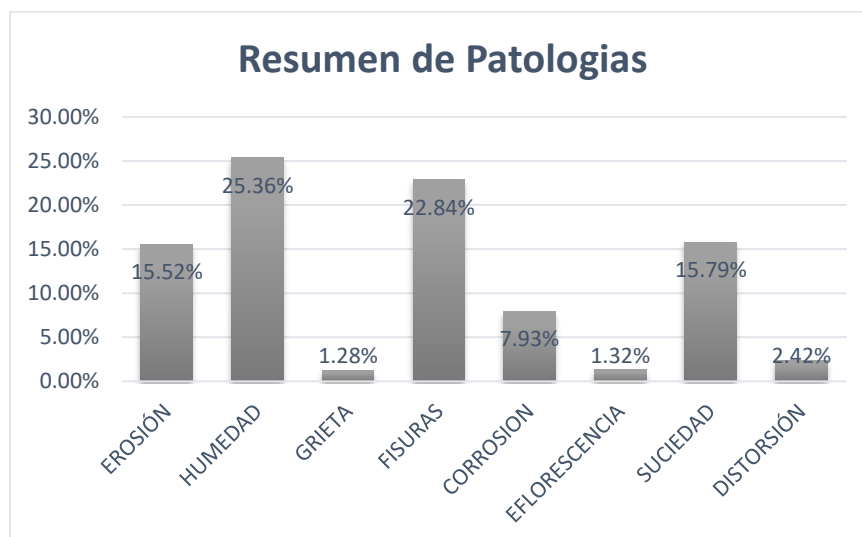
Figura 13. Resumen de patologías en el pabellón N°1.

En la figura 13 nos muestra las patologías con mayor incidencia los cuales fueron la humedad con un 25.36%, fisuras con un 22.48%, suciedad con un 15.79% y la erosión con 15.52% afectando las aulas del pabellón N°1.

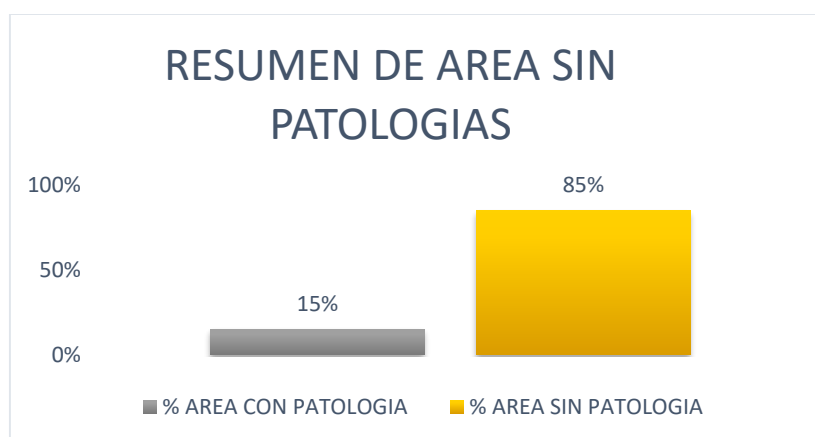
Figura 14. Porcentaje de áreas de Patologías.

La figura N° 14 nos muestra el total de área afecta en el pabellón N° 1, demostrando como resultado un 15% de área afectada con patologías y un 85% de área sin presencia de patologías.

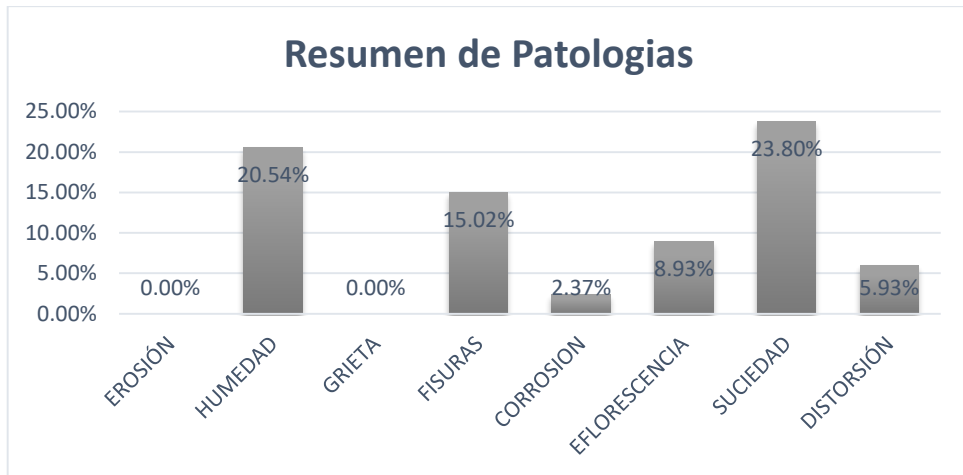
Figura 15. Porcentaje de patologías encontradas en el pabellón N°2.

En la figura N°15 tenemos como resultado las patologías que cuentan con un porcentaje alto como es la humedad con un 20.54%, la suciedad 23.80% y fisuras 15.02%, estas patologías son las que más afectan a la edificación del pabellón N°2.

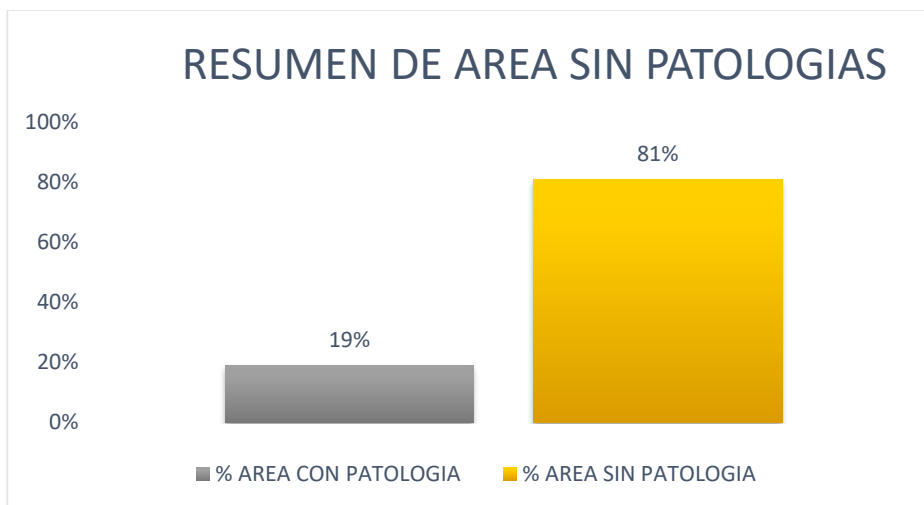
Figura 16. Porcentaje de área afectada en el pabellón N°2.

En la figura N°16 la estructura cuenta con un 19% de área afectada con patologías y un 81% de área aun sin presencia de patologías.

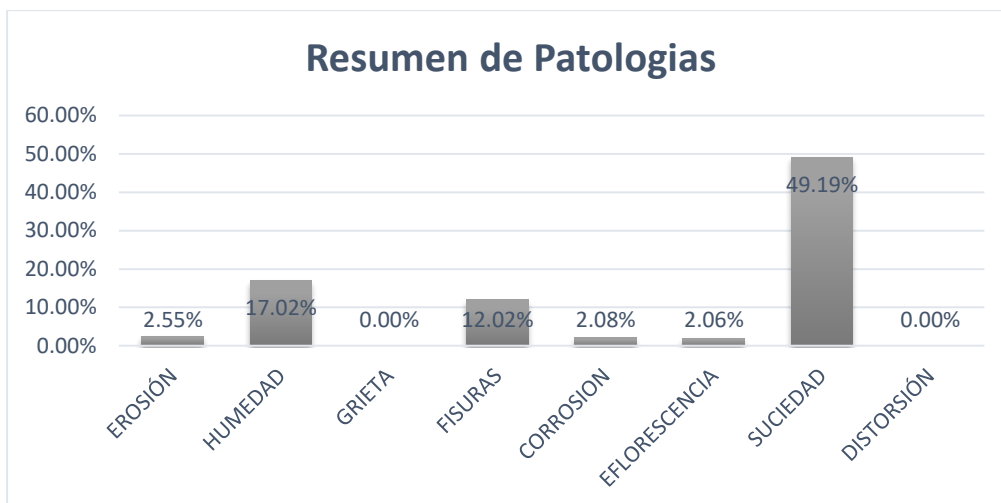
Figura 17. Porcentaje de patologías encontradas en el pabellón N°3.

En la figura N°17 tenemos las patologías con mayor participación es la suciedad con un 49.19%, humedad con un 17.02% y las fisuras que cuentan con un 12.02% afectando la estructura del pabellón N°3.

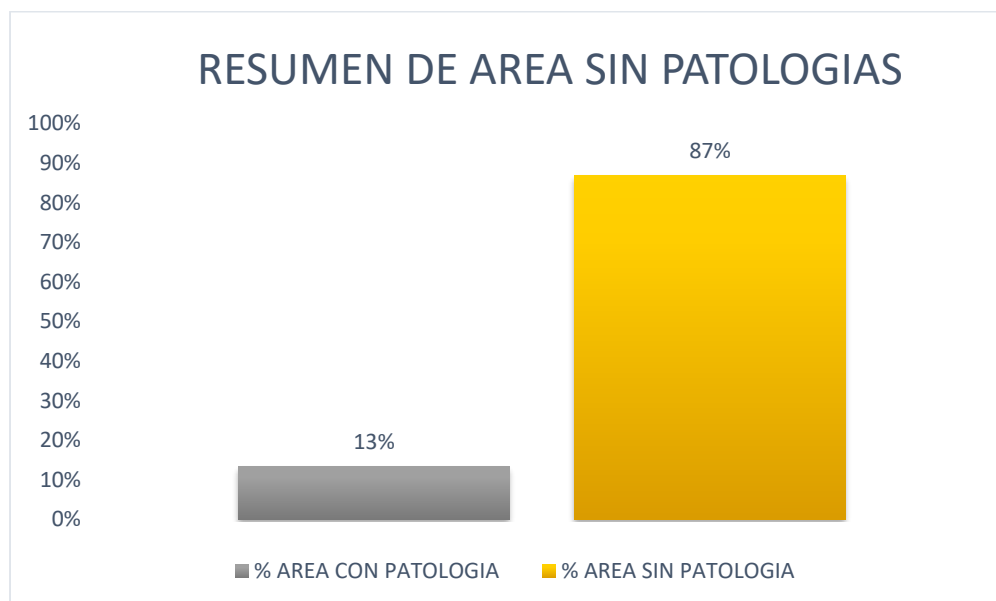
Figura 18. Porcentaje de área afectada.

La figura N° 18 nos muestra que la estructura cuenta con un 13% de área afectada mientras que el 87 % aún se encuentra sin patologías.

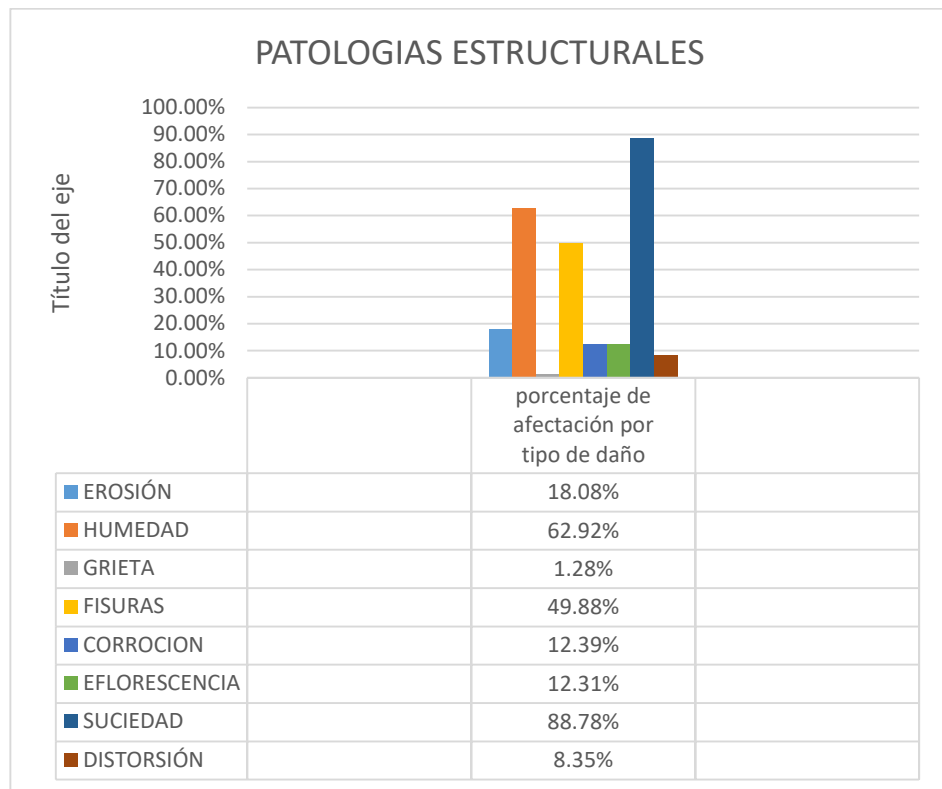
Figura 19. total de Patologías presentadas.

Como se muestra en el gráfico, las patologías estructurales más frecuentes con un alto porcentaje, según estudio.
